- PERIZIA DI VARIANTE N.1 -

OPERE DI SOSTEGNO - VIABILITA' SECONDARIA VS29 - Lotto 2a OS 103 - OS 104 Relazione Geologica

PROGETTO ESECUTIVO DI VARIANTE

OS 103-104 – Relazione Geologica

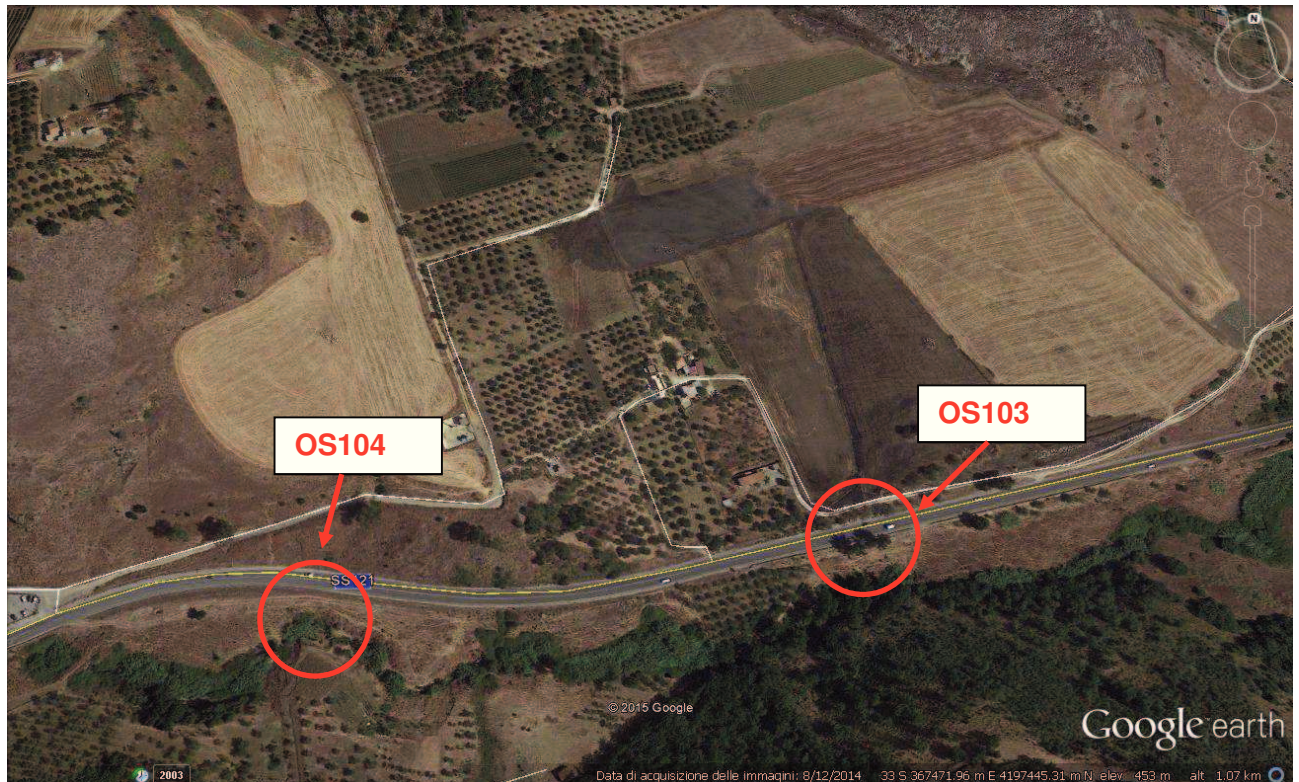
Fig. 1. Aree in cui si sono verificati i dissesti ed identificazione delle wbs progettuali degli interventi di messa in sicurezza

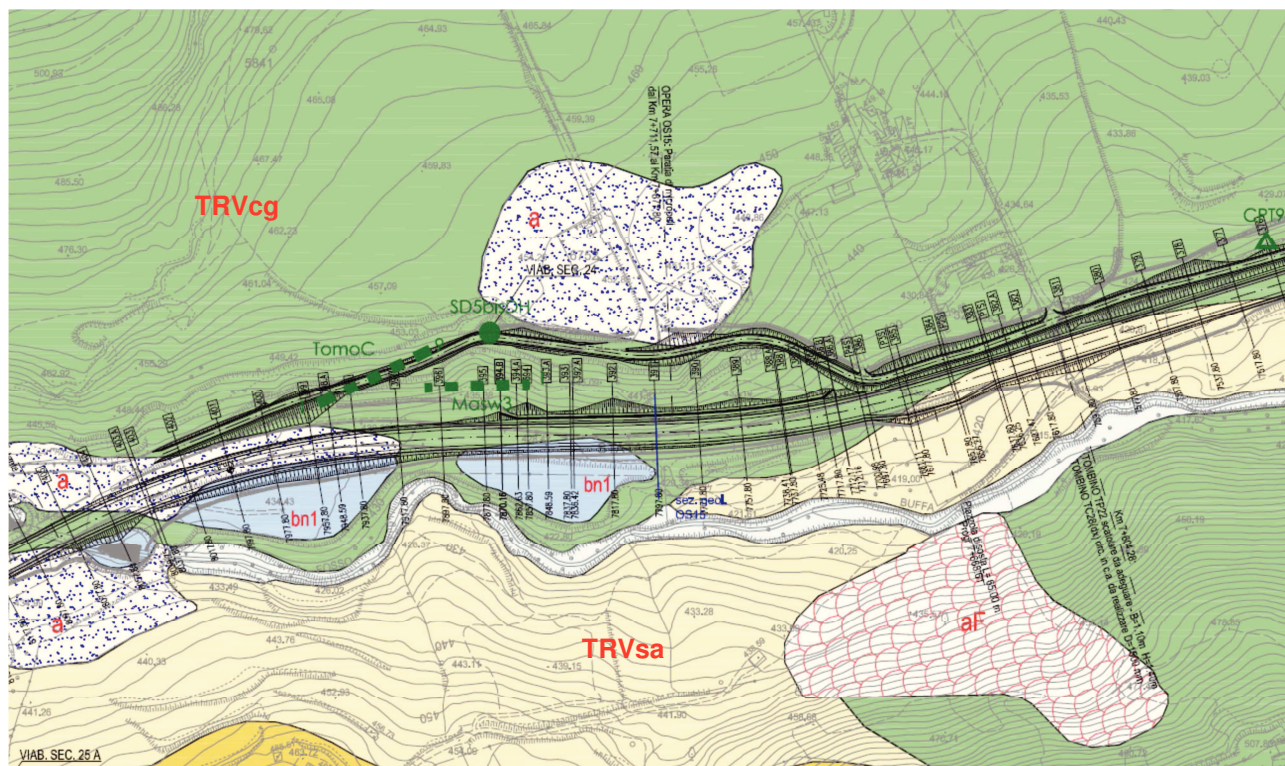
Rispetto alla Carta Geologica di PEA (Fig. 8) sono state apportate delle lievi modifiche a seguito del manifestarsi, nel corso dell'ultimo inverno, di piccoli episodi franosi di neoformazione dovuti in massima parte all'intensificata azione di erosione spondale lungo le anse del Fosso Buffa (Fig. 9).

Fig. 8. Carta Geologica. Estratto da elaborato PEGEP005_31_4137 – Carta geologica di PE. Per la descrizione delle formazioni consultare il testo

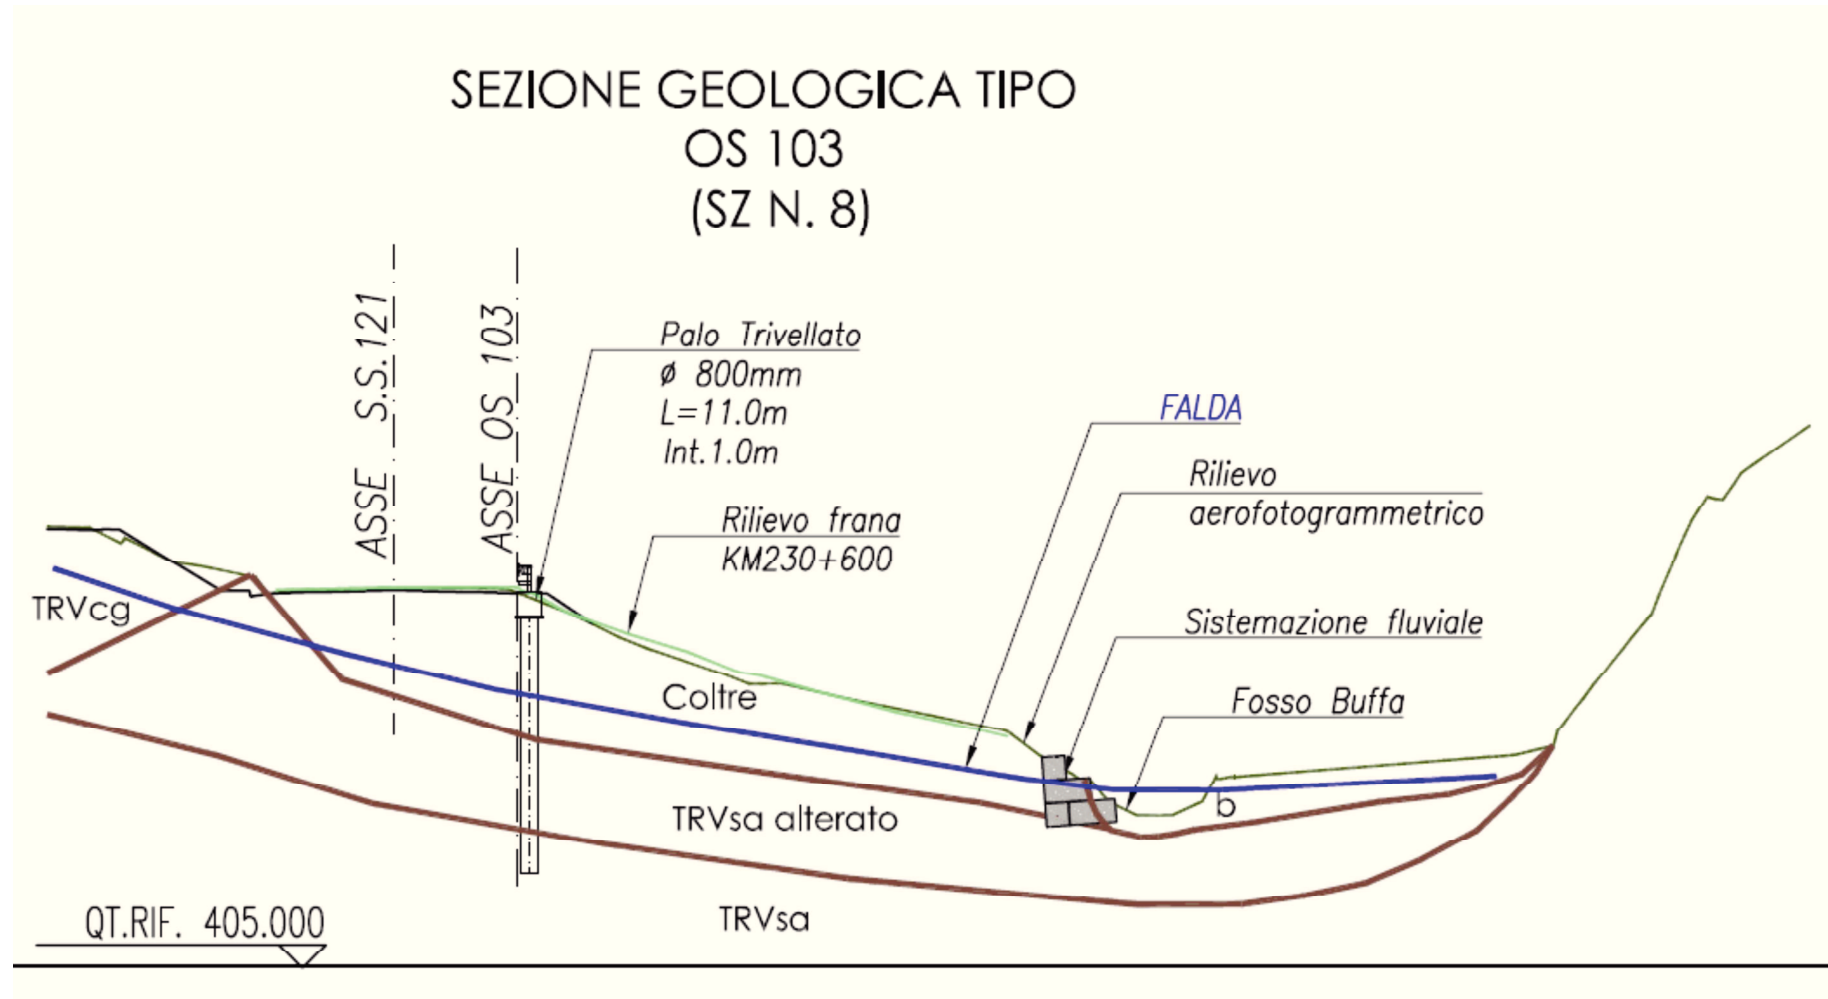
Fig. 10. Sezione geologica-tipo in corrispondenza dell'opera OS103

Per quanto riguarda il dissesto tra le progressive di progetto km7+587 e 7+620 (sezioni 380 e 382), al fine di mettere in sicurezza la sede stradale è stata prevista la realizzazione di una paratia di pali disposti, lungo il ciglio della carreggiata stradale, del diametro 800 mm ed interasse 1 m e lunghezza pari a 11 m, per uno sviluppo complessivo di circa 60 m.

La sommità dei pali è collegata mediante un cordolo di collegamento in c.a. di altezza e larghezza pari a 1.0 m.

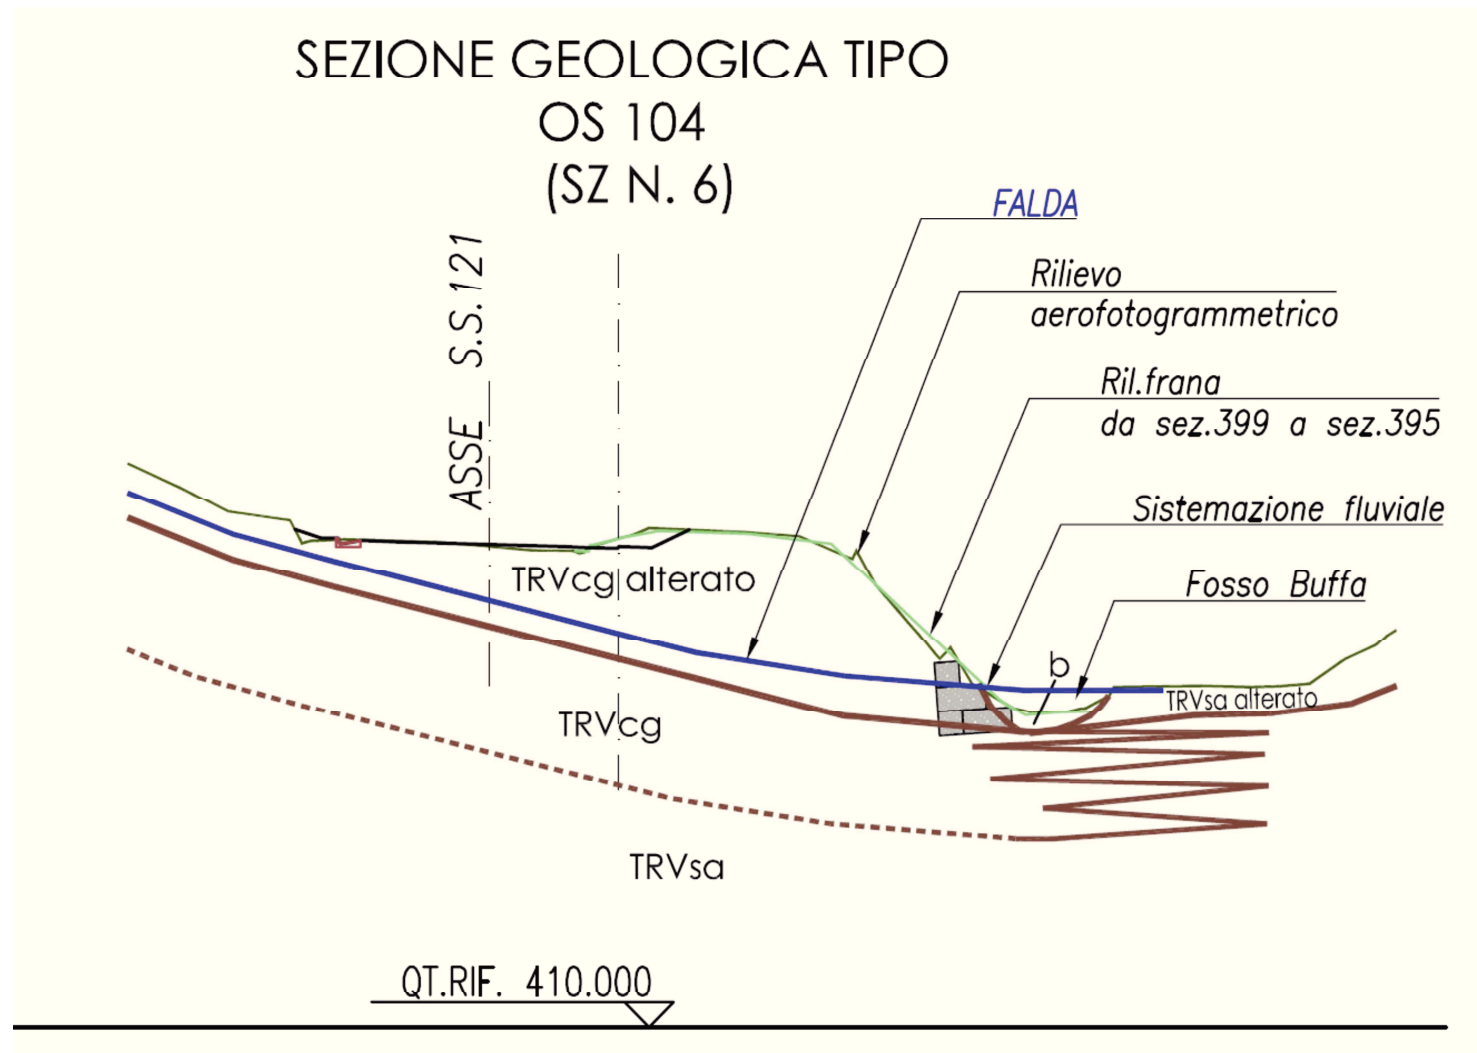
Fig. 11. Sezione geologica-tipo in corrispondenza dell'opera OS104

L'intervento in corrispondenza delle sezioni 396-397 consisterà nella sola realizzazione di una difesa spondale analoga a quella precedente, con posa in opera di materassi “tipo reno” in alveo e di gabbionata metallica in pietrame sulle sponde.

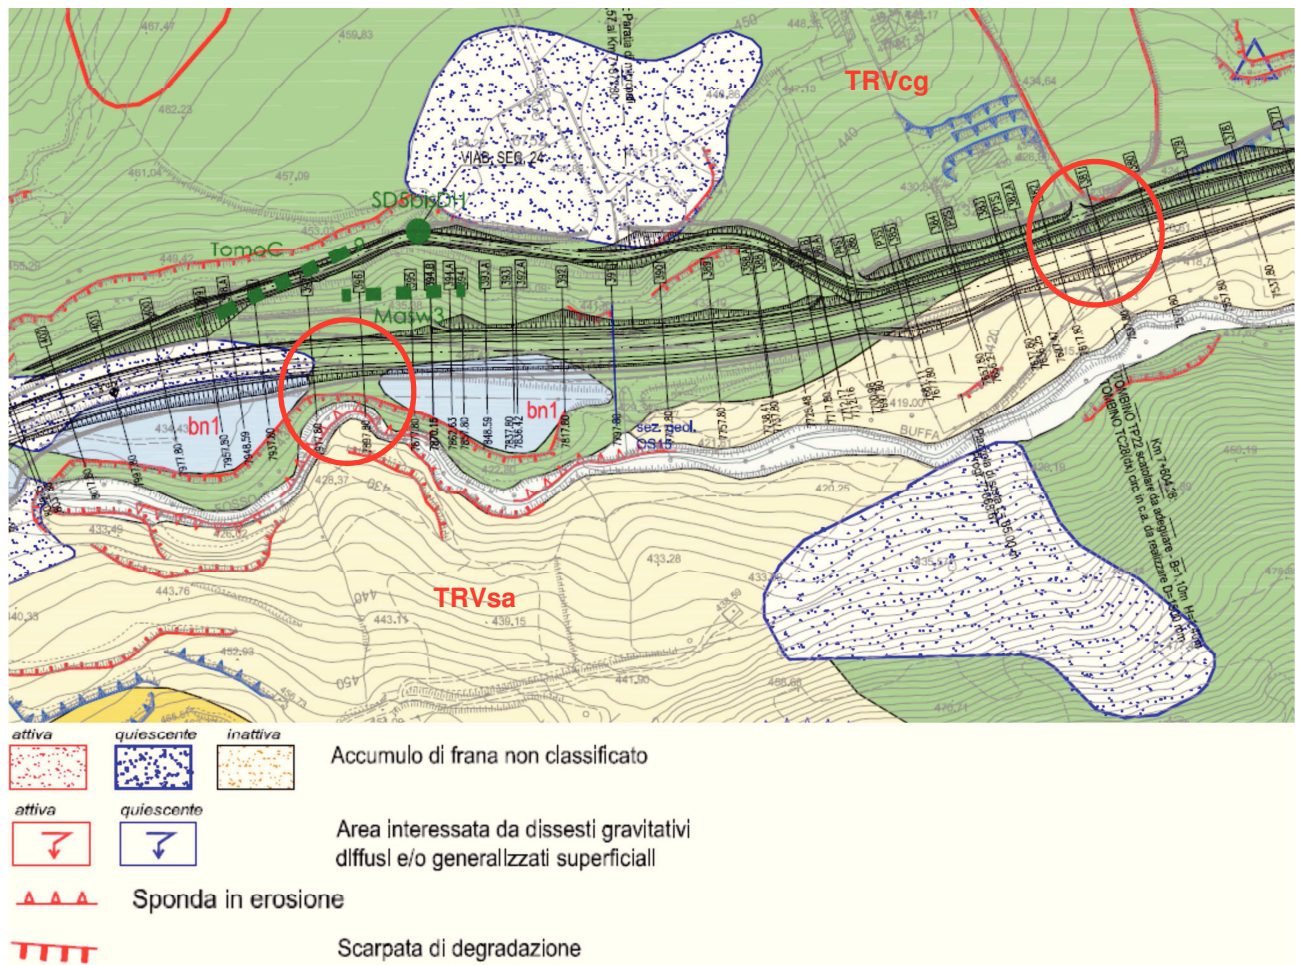
- la prima tipologia è rappresentata da piccoli fenomeni franosi a livello di coltre dovuti all'azione erosiva lungo le sponde del Fosso Buffa; i dissesti sono localizzati lungo le scarpate che fungono da sponde del fosso stesso
- la seconda comprende dissesti, sempre di modesta entità, localizzati nella coltre colluviale sulla fascia versante più acclive a monte della SS121; si tratta di dissesti generalizzati o di piccole frane.

Fig. 12. Carta Geomorfologica. Estratto da elaborato PEGEP024_31_4137 – Carta geomorfologica di PEA

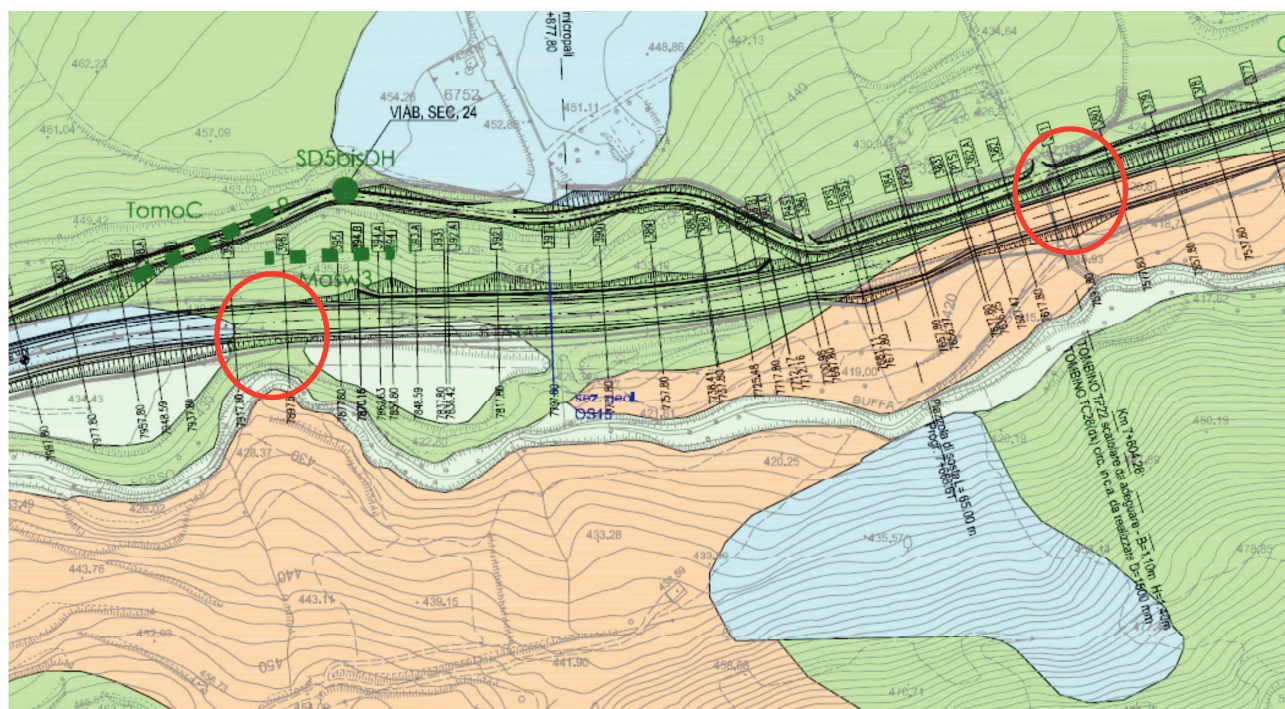
Dal punto di vista idrogeologico l'area ricade su materiali con permeabilità da media a medio-bassa per porosità (Fig. 14-15). Per quanto concerne la profondità della falda, in assenza di misure dirette ci si riferisce all'andamento della falda rilevato per la OS100 (progressiva di progetto km8+097 circa). La misura effettuata nel piezometro TA installato nell'area della OS100, ha messo in evidenza che la falda si trova localmente alla quota del T. Buffa. In prima istanza, ed in via cautelativa, per queste opere si potrebbe fare una considerazione analoga a quella effettuata per la OS100, ovvero che la falda, lungo i versanti, abbia un gradiente verso il F. Buffa con conseguente aumento verso monte della quota della superficie piezometrica. Tale ipotesi, che può essere considerata valida per la OS103, deve essere rimodulata nel caso della OS104 perché, mentre la quota del versante a monte aumenta in modo repentino, la quota della falda difficilmente può seguire lo stesso andamento e dunque deve essere considerato un gradiente inferiore. Nelle aree di progetto vale inoltre quanto già affermato in sede di PEA, ovvero che nella coltre, a causa della differenza di permeabilità tra la coltre stessa ed il substrato, si instaura, a seguito di periodi piovosi prolungati, una falda temporanea che in casi estremi può arrivare al piano campagna.

Fig. 14. Carta Idrogeologica. Estratto da elaborato PEGEP043_31_4137 – Carta idrogeologica di PEA
