PROGETTO DEFINITIVO

ITINERARIO NAPOLI-BARI.

RADDOPPIO TRATTA CANCELLO - BENEVENTO.

Gallerie naturali di linea – Interferenze. Schede descrittive dei fabbricati interferenti

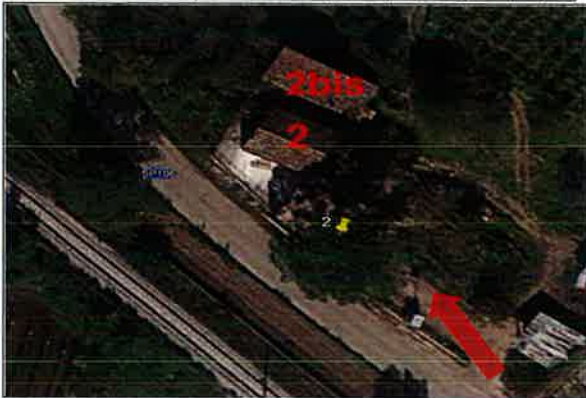
| EDIFICIO n. 2 - PK 28+947 | | | | | | |

| EDIFICIO n. 2 - PK 28+947 | | | | | | |
|--|--|---|--|---|---|---|
| <p><b>STATO DEL FABBRICATO</b><br/>Il fabbricato appare in scarse condizioni di conservazione (corpo principale) e i muri esterni (lato Sud) risultano danneggiati o comunque appare evidente che si tratti di un fabbricato molto antico mal conservato. Anche il fabbricato più vicino al tracciato della galleria (lato Nord) risulta in pessime condizioni e sono evidenti lesioni nelle pareti in muratura.</p> | | | | | | |

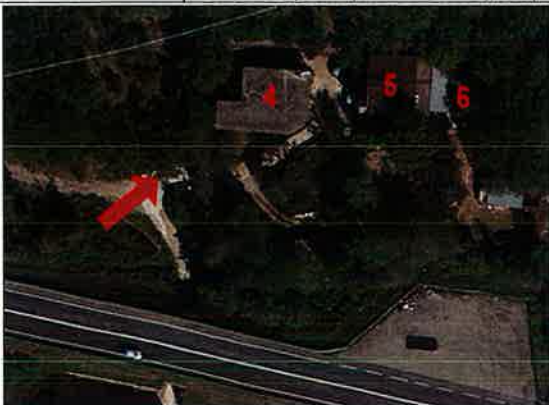
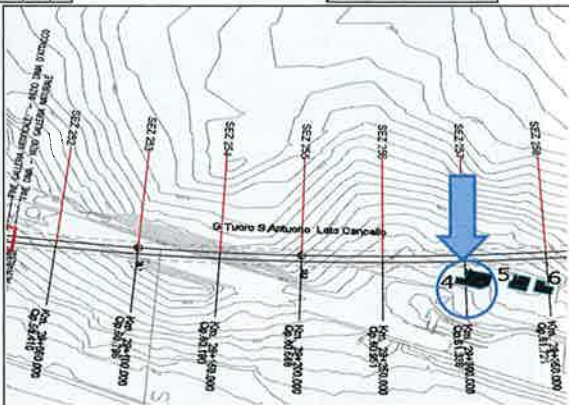
| EDIFICIO n. 4 - PK 29+300 | | | | | | | | |
|--|---|--|---|---|---|---|---|---|
| <p><b>STATO DEL FABBRICATO</b></p> <p>Il fabbricato (Incompleto) appare in condizioni discrete. Non presenta lesioni o danni strutturali evidenti</p> | | | | | | | | |

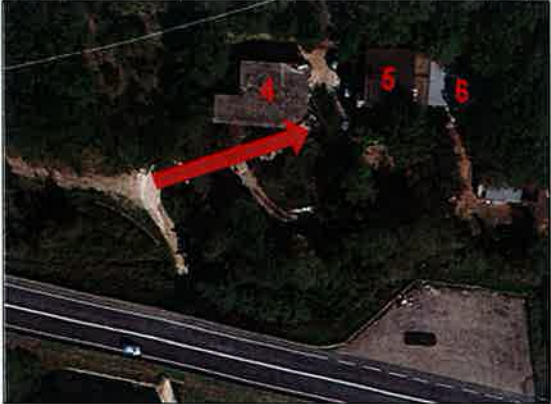
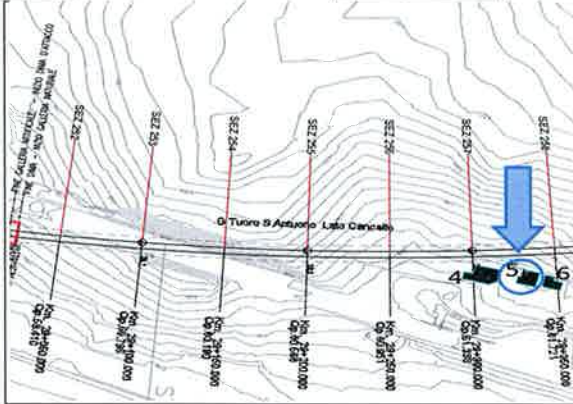
| EDIFICIO n. 5 - PK 29+325 | | | | | | |
|--|---|--|--|---|---|---|
| <p>Il fabbricato appare in condizioni discrete (piano terra) mentre il primo piano (incompleto) non presenta lesioni o danni strutturali; questo per le parti rese accessibili durante il sopralluogo.</p> | | | | | | |

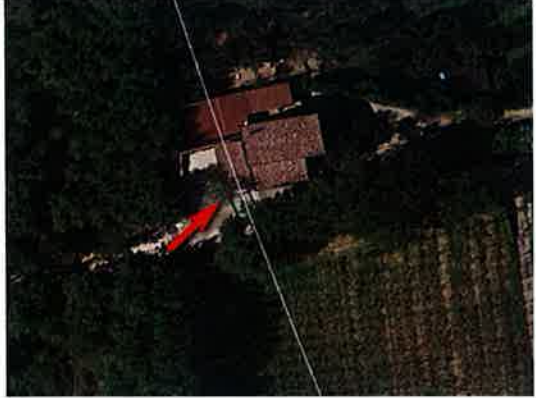
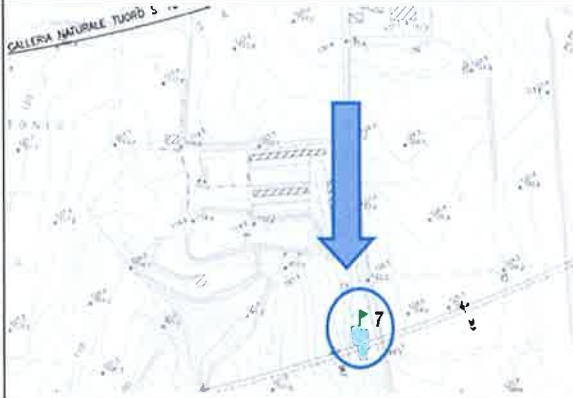
| EDIFICIO n. 7 - PK 29+720 | | | | | | |
|---|---|--|--|---|---|---|
| Il fabbricato appare in ottime condizioni di conservazione. La parte ispezionata non presenta lesioni o danni strutturali, ed il secondo corpo dell'edificio è probabilmente di recente realizzazione. | | | | | | |

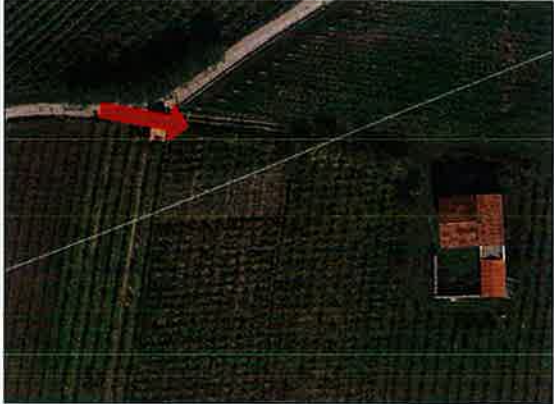
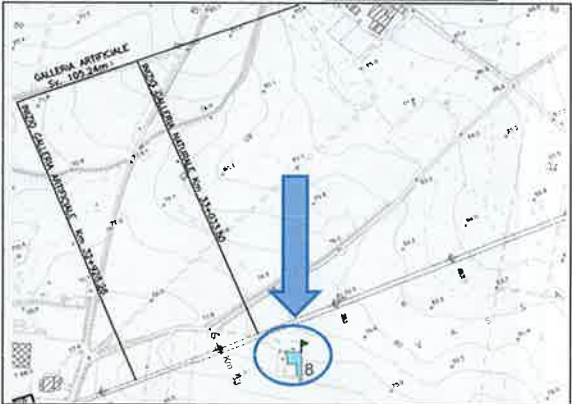
| EDIFICIO n. 8 - PK 33+050 | | | | | | |
|---|---|---|--|---|---|---|
| Il fabbricato appare in buone condizioni di conservazione (corpo principale) e non presenta lesioni o danni strutturali. | | | | | | |

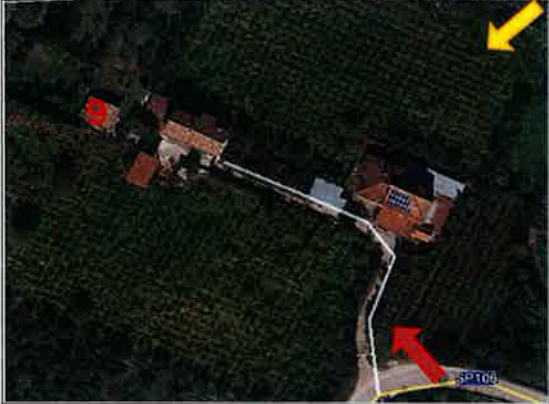
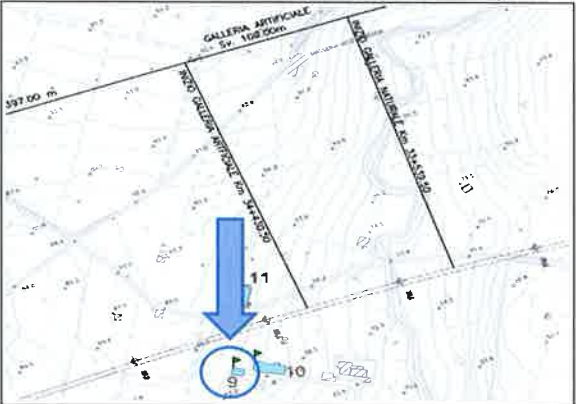
| EDIFICIO n. 9 - PK 33+361 | | | | | | | | | | |
|---|--|---|---|--|---|--|---|---|---|---|
| Il fabbricato appare in discrete condizioni di conservazione. Non presenta lesioni o danni strutturali. | | | | | | | | | | |

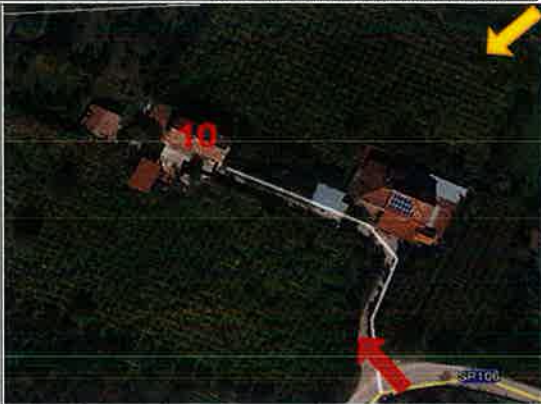
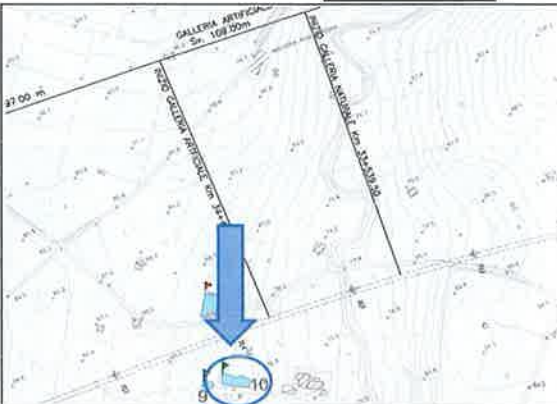
| EDIFICIO n. 10 - PK 33+378 | | | | | | |
|--|---|---|---|---|---|---|
| <p><b>STATO DEL FABBRICATO</b></p> <p>Il fabbricato appare in ottime condizioni di conservazione e di recente realizzazione. Non presenta lesioni o danni strutturali.</p> | | | | | | |

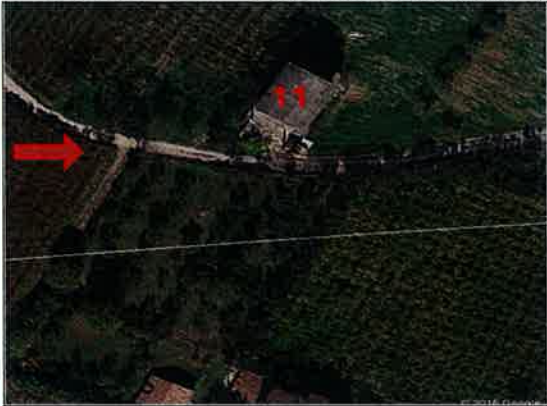
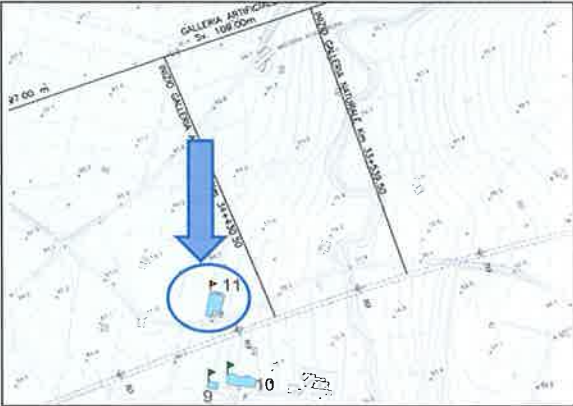
| EDIFICIO n. 11 - PK 33+385 | | | | | | |
|--|---|---|--|---|---|---|
| Il fabbricato appare in discrete condizioni di conservazione. L'ispezione non ha evidenziato la presenza di lesioni o danni strutturali. Il primo ed il secondo piano sembrano di recente rifacimento rispetto al piano terra, ma non sono mai stati completati. | | | | | | |

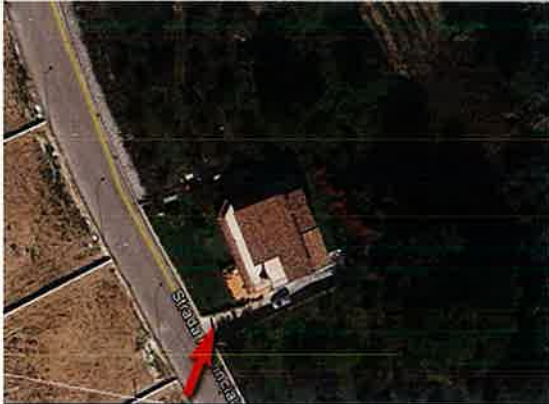
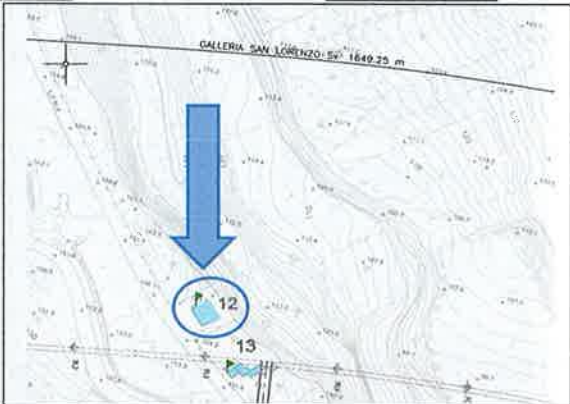
| EDIFICIO n. 12 - PK 35+800 | | | | | | |
|--|---|---|--|---|---|---|
| <p><b>STATO DEL FABBRICATO</b></p> <p>Il fabbricato appare in ottime condizioni di conservazione. La parte ispezionata non presenta lesioni o danni strutturali, ed è probabilmente di recente realizzazione.</p> | | | | | | |

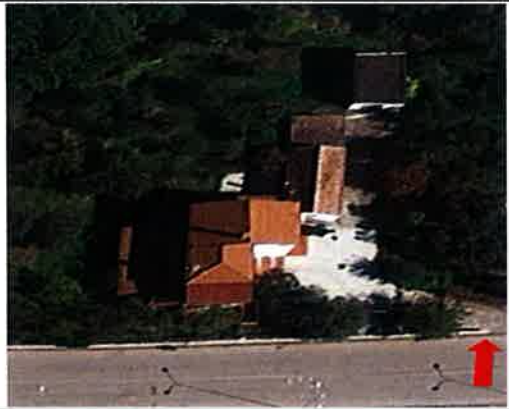
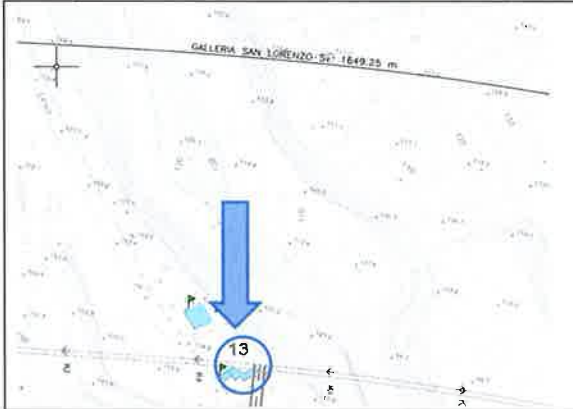
| EDIFICIO n.13 - PK 35+820 | | | | | | | |
|--|---|---|---|--|---|---|---|
| Il fabbricato appare in discrete condizioni di conservazione. La parte ispezionata non presenta lesioni o danni strutturali visibili. | | | | | | | |
