## Progetto definitivo degli interventi per il ripristino funzionale del Pontile consortile di Punta Cugno

### RELAZIONE TECNICA

Al fine di valutare lo stato di fatto delle opere è stato effettuato un sopralluogo in situ il 23 novembre 2010 le cui risultante sono inserite qui di seguito con particolare riguardo a:

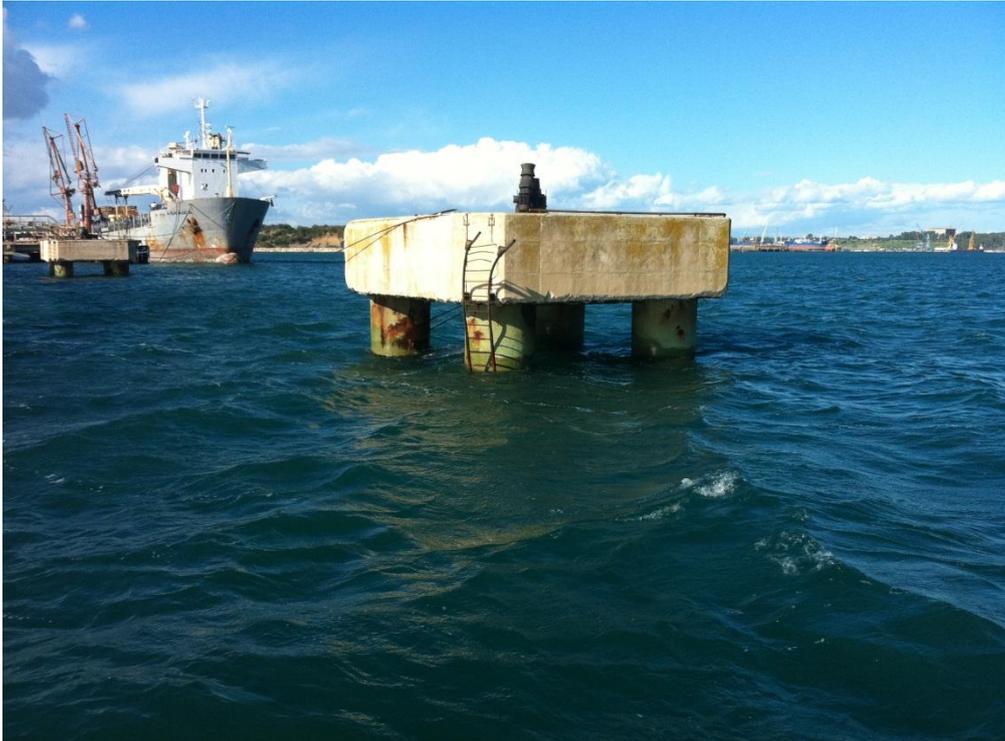
**Figura 6: Briccola quadripalo di accosto**

Sono da ripristinare i copriferri e le armature di 6 testate di altrettante briccole quadripalo delle dimensioni di circa 4mx4m che presentano fenomeni localizzati di degrado non elevati negli spigoli mentre si riscontrano fenomeni più elevati sempre negli intradossi, per un totale di 96m<sup>2</sup>.

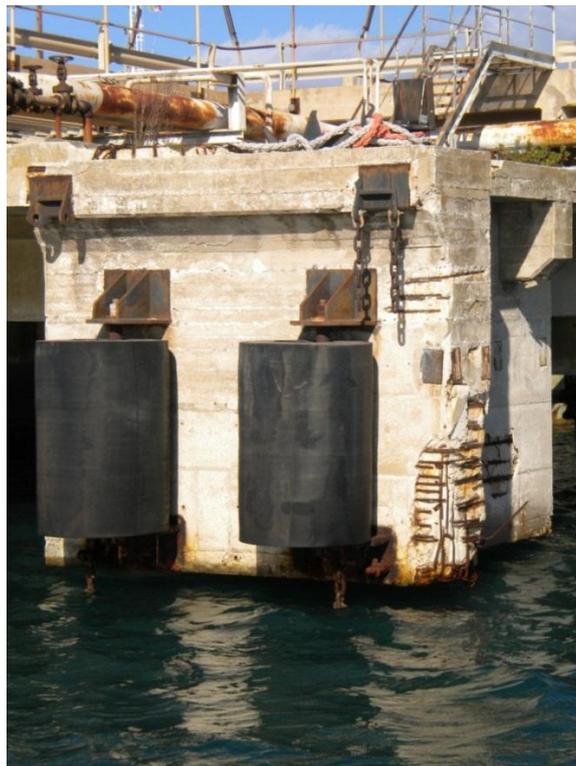
**Figura 7: Fender**

Come si può notare in Figura 7 lo schema presente è quello di due fenders molto ravvicinati tra loro. Per considerare quindi degli più prossimi a quelli installati in questa fase di modellazione, si sono considerati i *MCO CYLINDRICAL RUBBER FENDERS* :
