BRENNER BASISTUNNEL

Umweltbeweissicherung

Baulos Mauls 2 - 3

Bericht Januar - Juni 2017

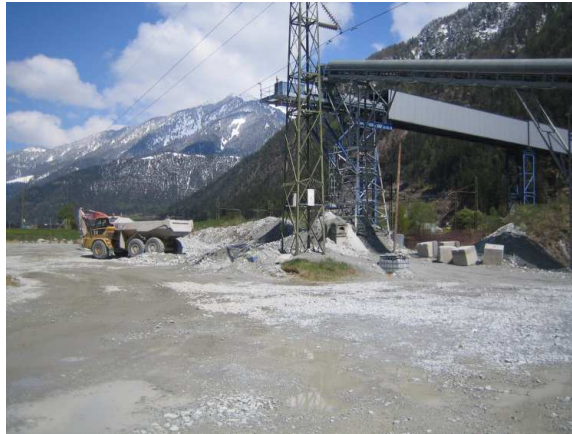
Materialablagerungen, die nicht auf die Baustellentätigkeiten von BBT zurückgeführt werden können

Materiale (rifiuti) non prodotti da BBT

Längs der dem Hang zugewandten Seite des Radweges lagen zahlreiche Haufen von Wurzelwerk und Verschnitt, Reste der Rodungsarbeiten zur Verbreiterung der Straße.

Lungo la pista ciclabile sono stati osservati cumuli di radici e rami, residui del taglio alla base del versante.

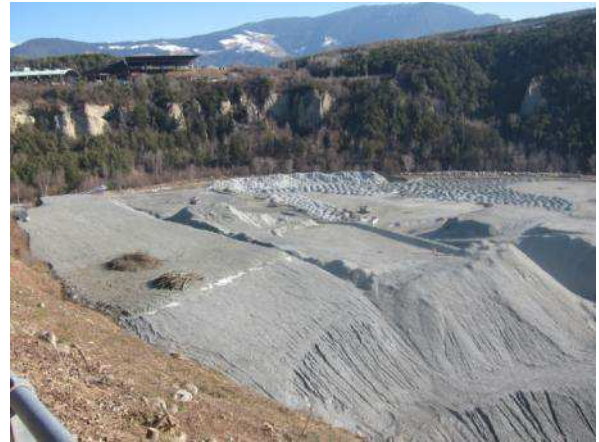
Arbeiten, die nicht in die Zuständigkeit von BBT fallen

Lavori non di pertinenza BBT

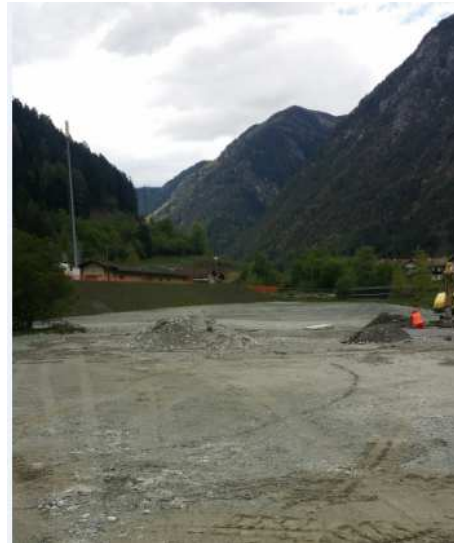
Basislager Franzenfeste - Campo base Fortezza

Es wurde hauptsächlich Ausbruchmaterial mit einem großen Anteil an Fremdmaterialien (Glas, Keramik, Bauschutt) festgestellt.

E' stato individuato essenzialmente materiale di riporto con frequenti corpi estranei (vetri, ceramica, laterizi).

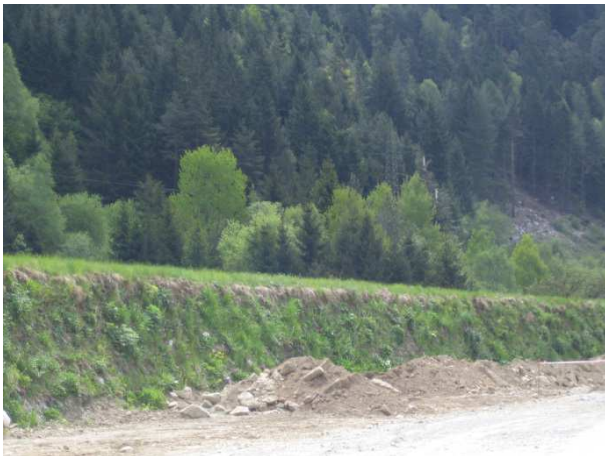
Hangfuß, der im Verlauf früherer Eingriffe wiederbegrünt wurde

Base del versante oggetto di interventi pregressi di rinverdimento

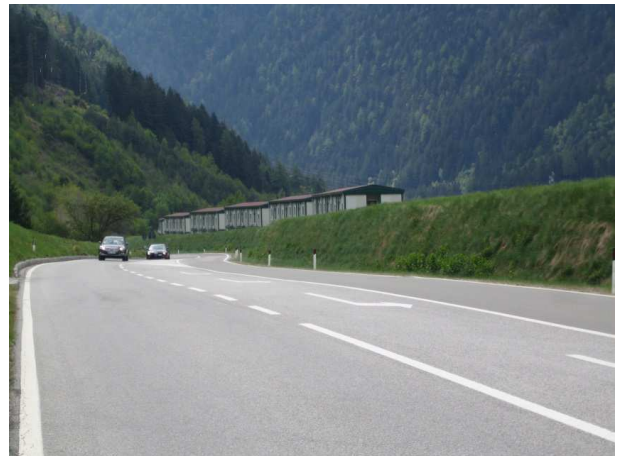
Gli argini coprivista mostrano condizioni assai diverse in funzione della esposizione, con palesi stati di sofferenza per la vegetazione esposta a sud.

*Sichtschutzwände
Barriere paravista*

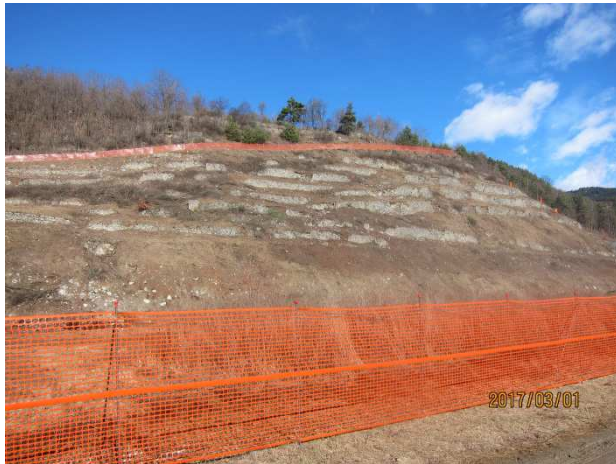
Zwischen den Baustellenzonen und den Geländeportionen, in denen der Mutterboden noch nicht abgetragen wurde, besteht ein scharfer Kontrast.

Ottimo stato della vegetazione ripariale. Eliminazione della vegetazione della parte bassa del versante. Nell'ultima parte del semestre si osserva peraltro un rinverdimento spontaneo di quest'area.

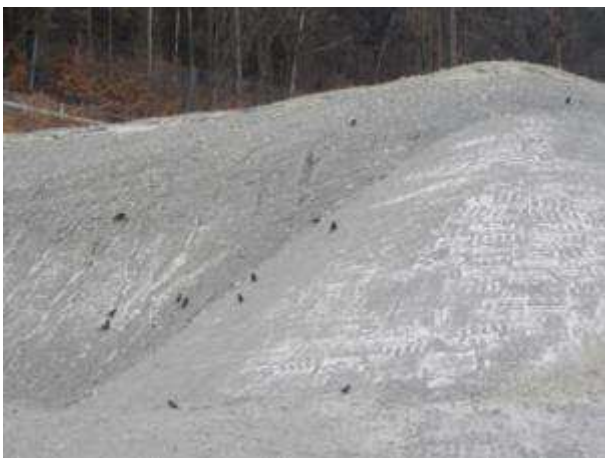
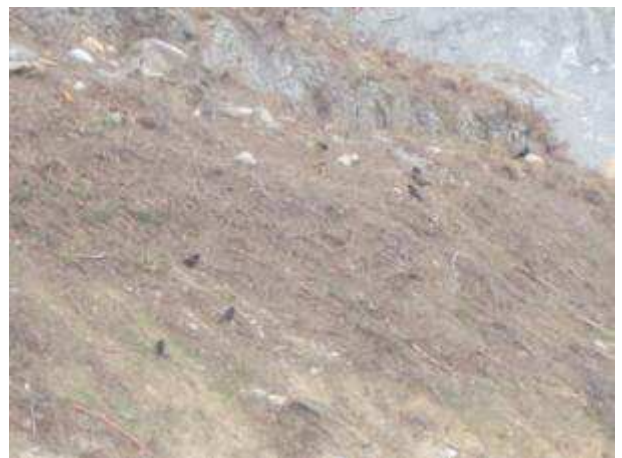
Die Besiedlung des Talgrundes durch Rabenschwärme wird bestätigt.

Si conferma la colonizzazione del fondovalle da parte di stormi di corvi.

Raben im Flug über den Materialhügeln und am Hang - Corvi sopra i cumuli di materiale e sul versante

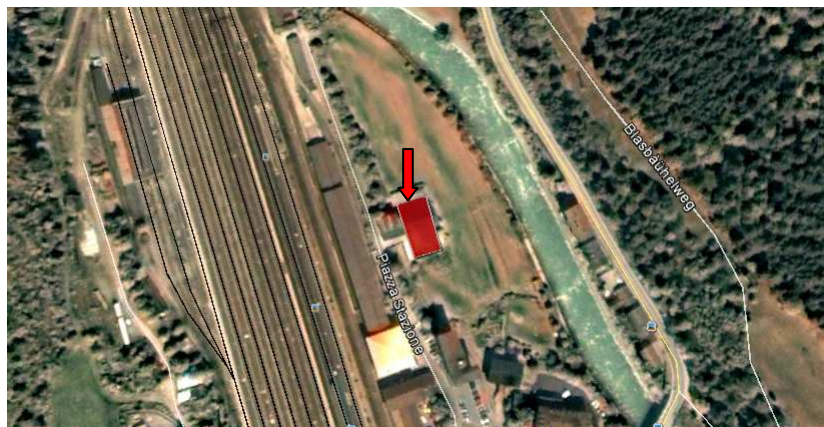
Posizione del ricettore di Fortezza

Während des Erhebungszeitraumes haben die durch die Baustellentätigkeiten verursachten Vibrationen zu keiner Zeit die Schwellenwerte nach DIN 4150-3 und UNI 9916 überschritten.

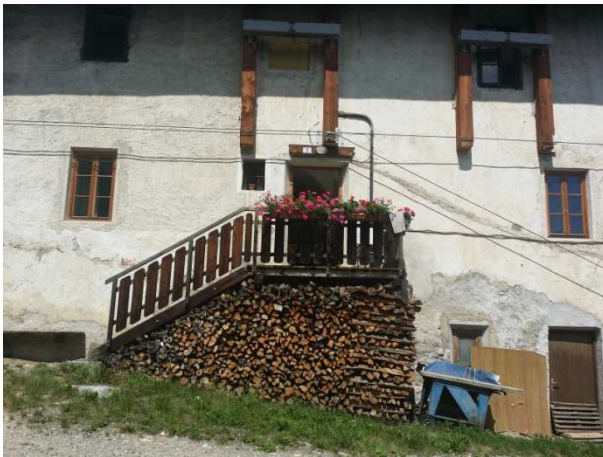
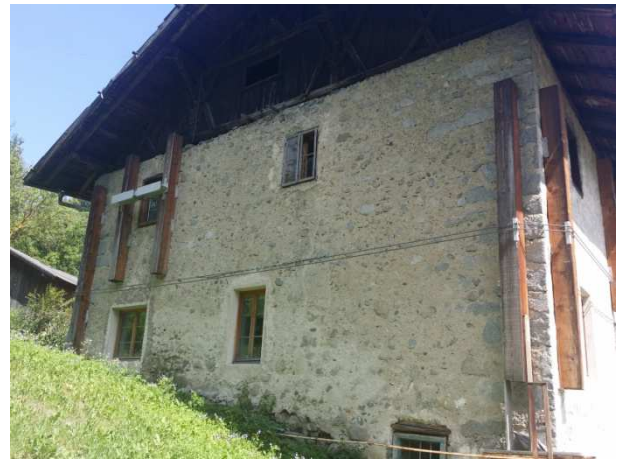
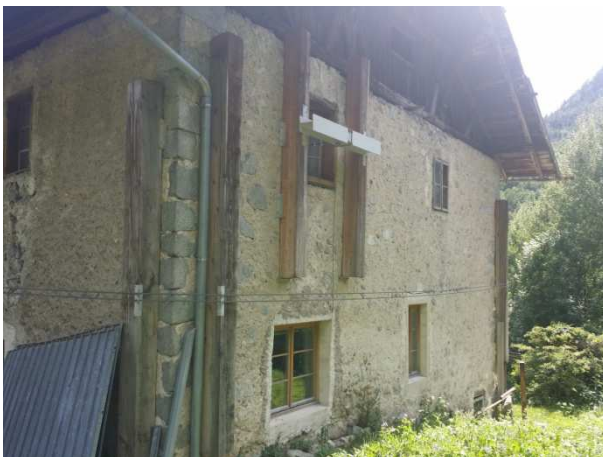
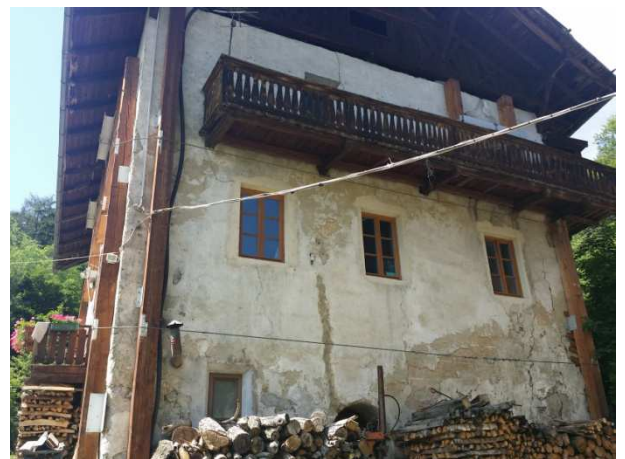
Hofstelle Innerebner - Maso Innerebner

Auch am Oberhoferhof hat sich nichts verändert.
