**TRATTA A.V./A.C. TERZO VALICO DEI GIOVI  
PROGETTO ESECUTIVO**

**Rapporto Semestrale I semestre 2017  
Monitoraggio Ambientale  
Corso D'Opera  
Suolo**

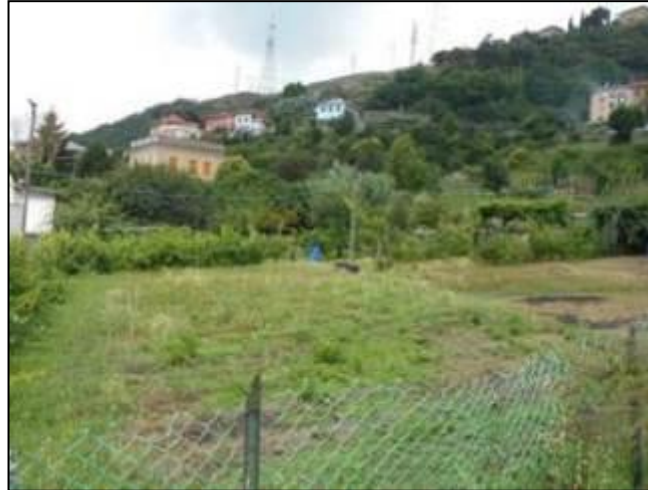
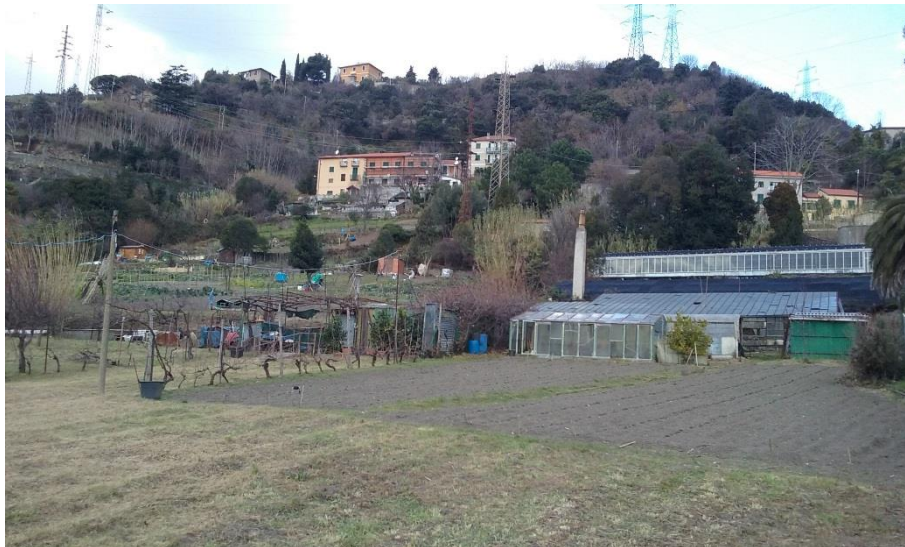
**Orti urbani limitrofi al cantiere***I campagna (23/06/2015)*

Al momento del rilievo non sono stati notati segni di degradazione del suolo nelle aree limitrofe alle aree di cantiere dovute alle attività in corso d'opera.

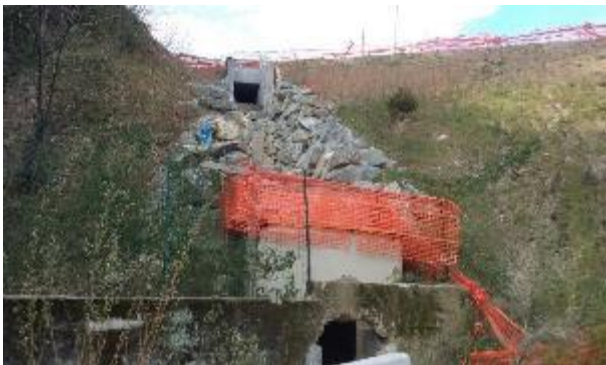
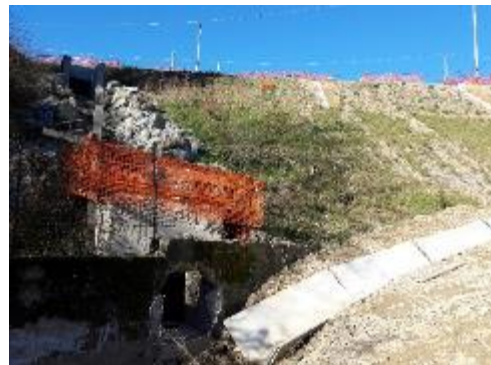
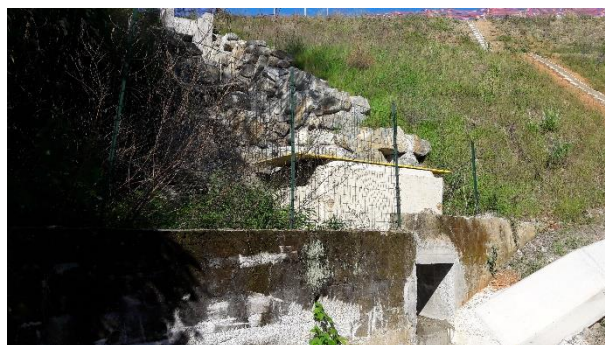
### Area a Sud del cantiere:

nella seguente documentazione fotografica si riporta l'evoluzione del contesto ambientale nell'area a Sud del cantiere di Fegino (in prossimità della linea ferroviaria) nel corso degli ultimi due semestri.

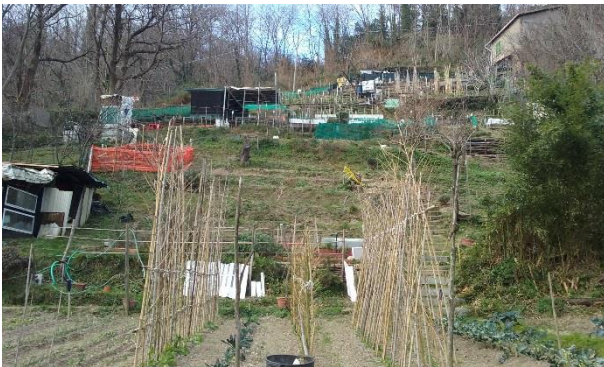
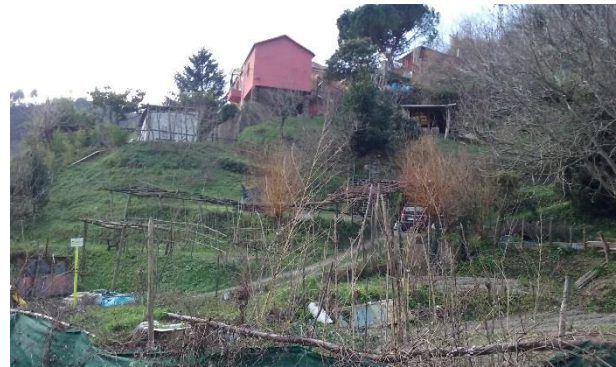
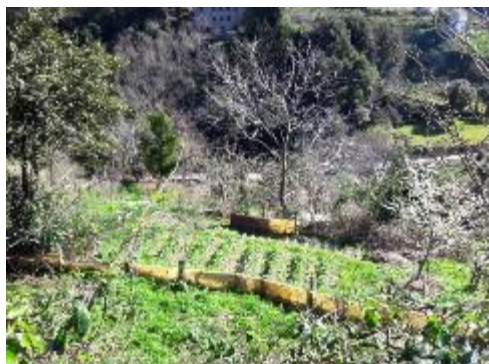
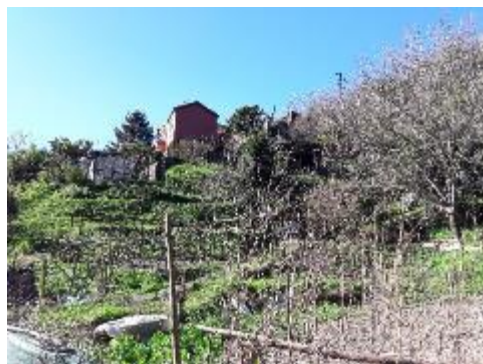
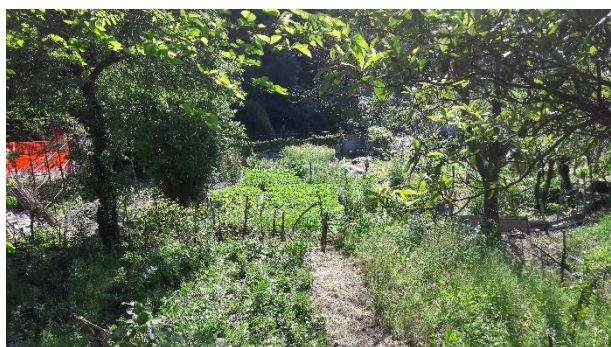
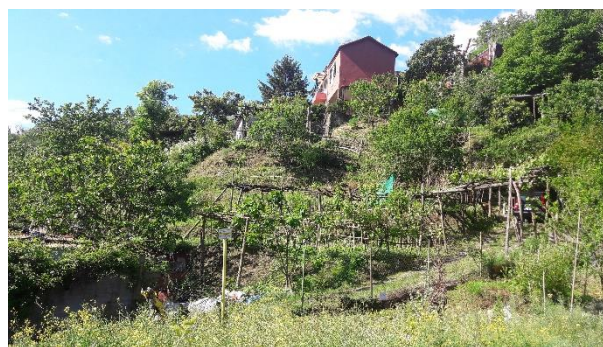
*Orti privati limitrofi al cantiere**XVIII campagna*

Al momento del rilievo non sono stati notati segni di degradazione del suolo nelle aree limitrofe al cantiere dovute alle attività in corso.

*nella seguente documentazione fotografica si riporta l'evoluzione del contesto ambientale nell'area limitrofa al cantiere. Dal confronto si nota come nel punto di osservazione i suoli limitrofi, prevalentemente utilizzati per orti/giardini urbani, non abbiano riportato segni di degrado.*

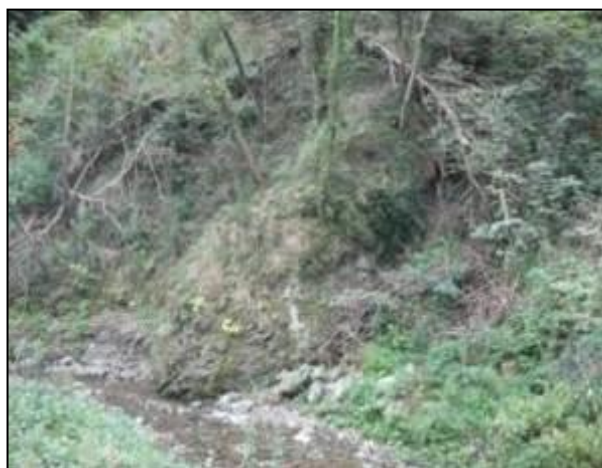
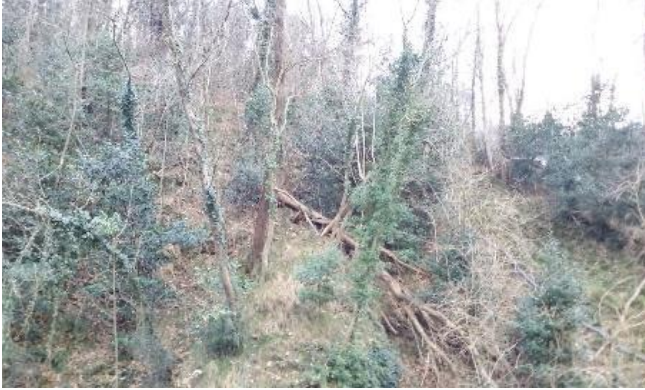
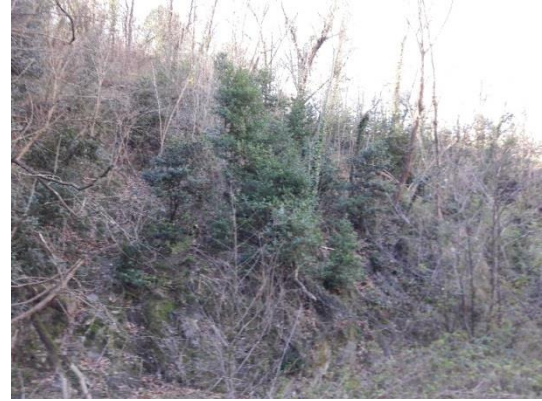
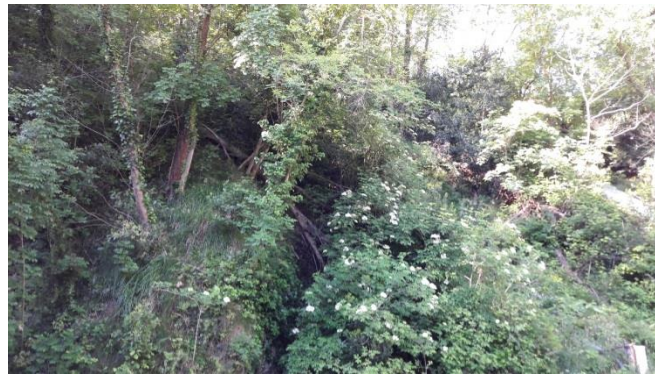
*nella seguente documentazione fotografica si riportano le condizioni dell'area boschiva limitrofa al cantiere confrontando lo status nella I campagna di monitoraggio in CO con le condizioni rinvenute negli ultimi due semestri. In questo contesto, sono stati rinvenuti fenomeni erosivi localizzati dovuti all'azione di agenti atmosferici e pertanto non attribuibili alle attività di cantiere.*

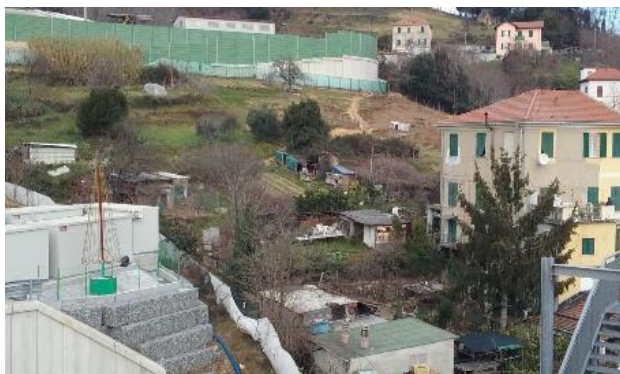
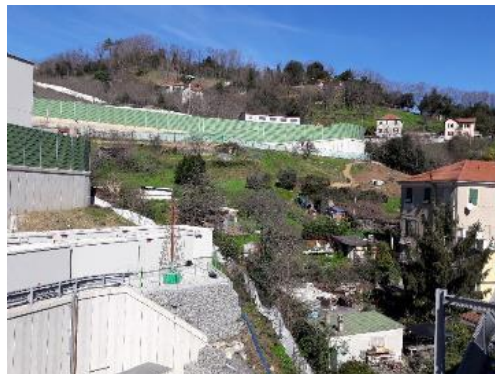
*nell'area a Nord del cantiere i suoli, prevalentemente destinati alla coltivazione orticola (orti urbani), non presentano segni di degrado nonostante lo sviluppo delle attività di cantiere.*

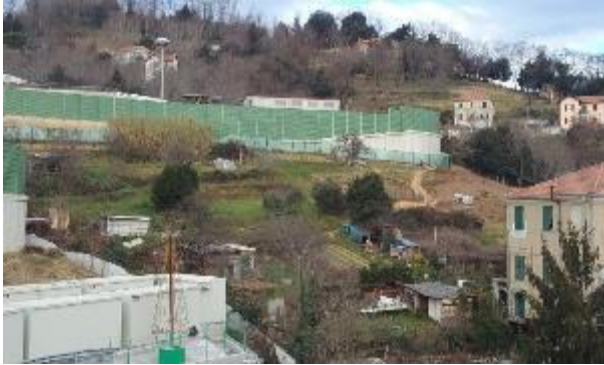
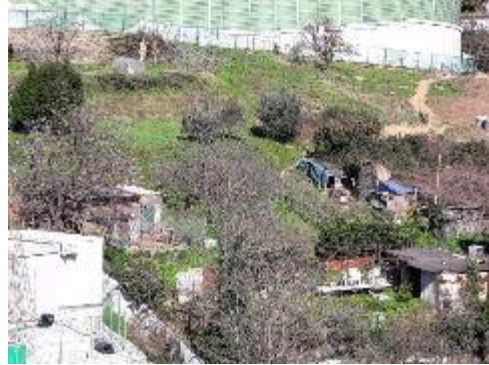
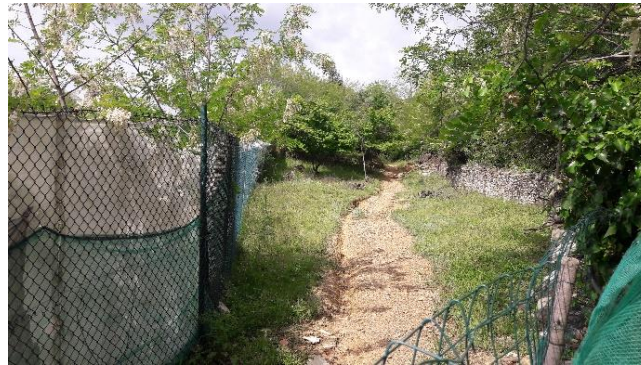
*nella seguente documentazione fotografica si riporta il dettaglio dei suoli posti a Nord del cantiere (all'interno di un'area boschiva) in rapporto con la I campagna di monitoraggio in CO. Dal confronto si nota come nel punto di osservazione i suoli limitrofi non abbiano riportato segni di degrado anche in virtù delle opere di contenimento eseguite (barriere).*

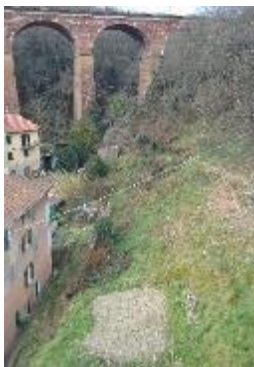
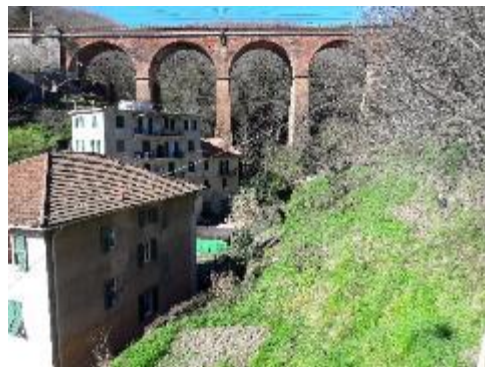
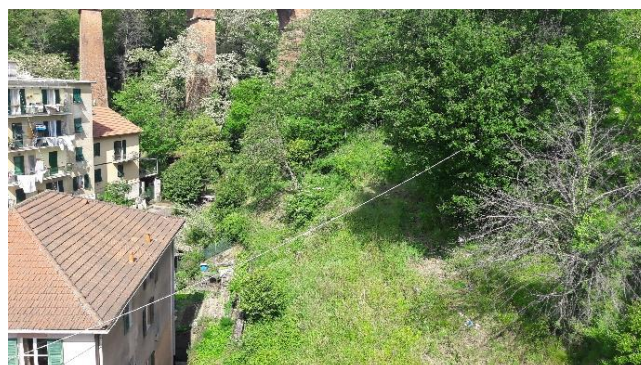
**Suoli a Sud del cantiere:**

*anche a Sud del cantiere non sono stati rilevati segni di degradazione legati alle attività di cantiere.*

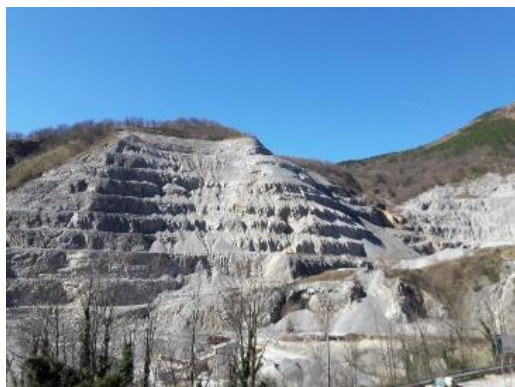
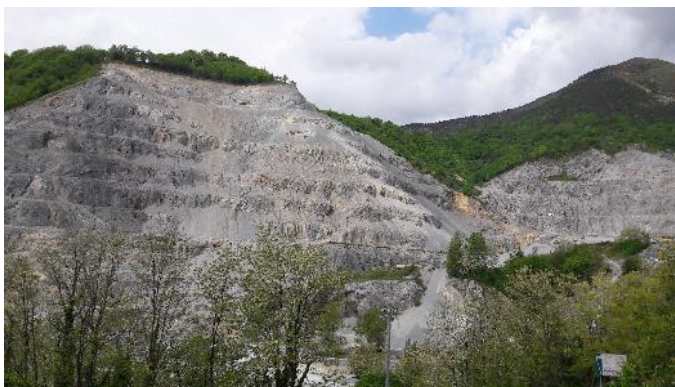
*nella seguente documentazione fotografica si evidenzia l'elevata rocciosità che caratterizza i suoli (destinazione d'uso prevalente: bosco) a ovest della cava grande e la perdita di copertura vegetale e pedologica legata alle attività estrattive.*

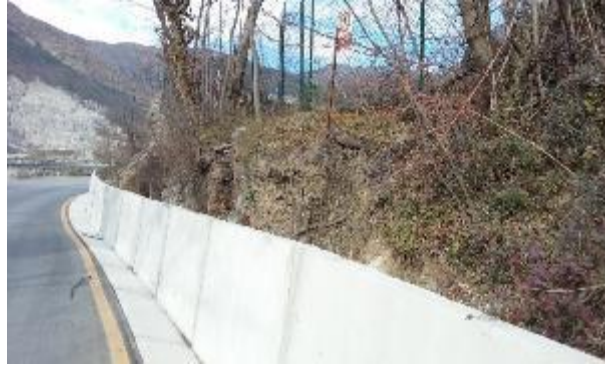
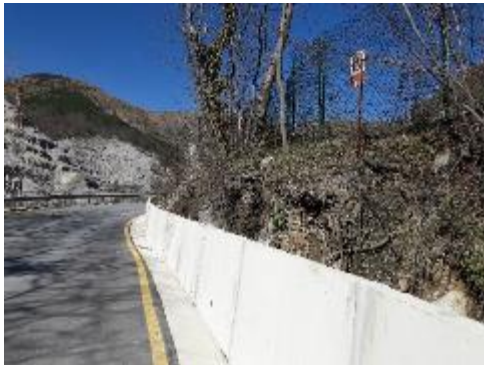
***Suoli limitrofi all'area di cava piccola:***

*i suoli delle aree limitrofe alla cava piccola, fortemente rocciosi, non hanno evidenziato segni di degrado legati alle attività di cantiere.*

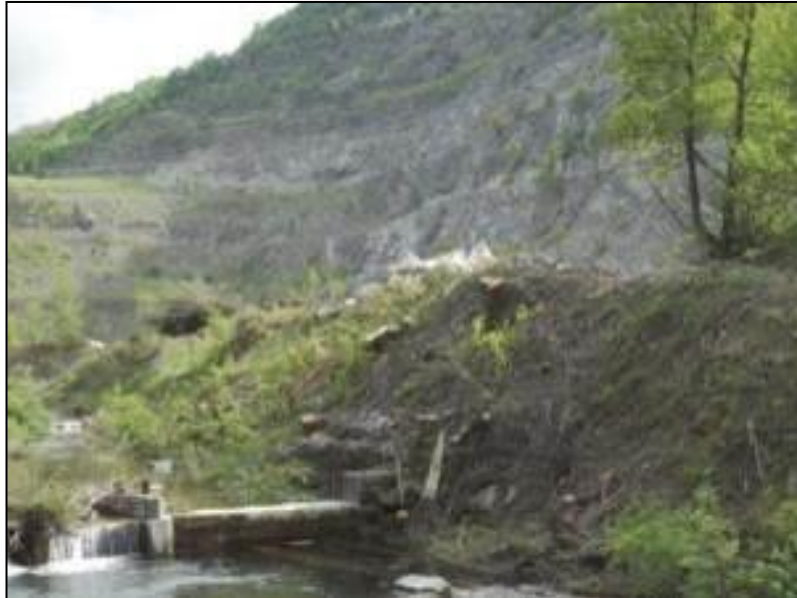
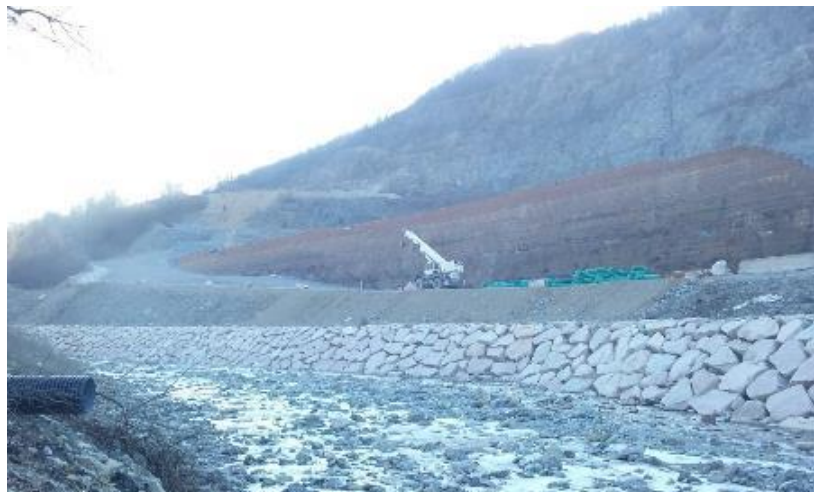
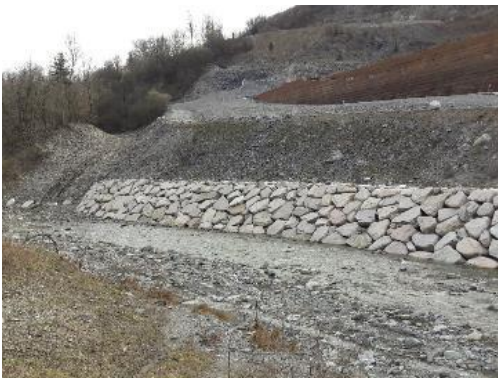
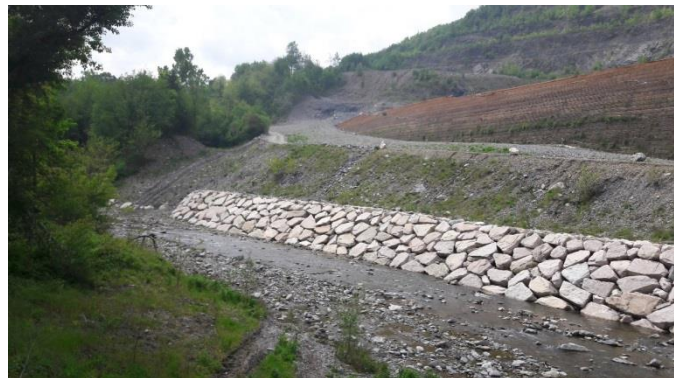
*nella seguente documentazione fotografica si mostrano le modifiche visive rilevate lungo gli argini del torrente Lemme dovute a lavorazioni approvate e ad attività in corso d'opera previste dal progetto (opere di scogliera).*

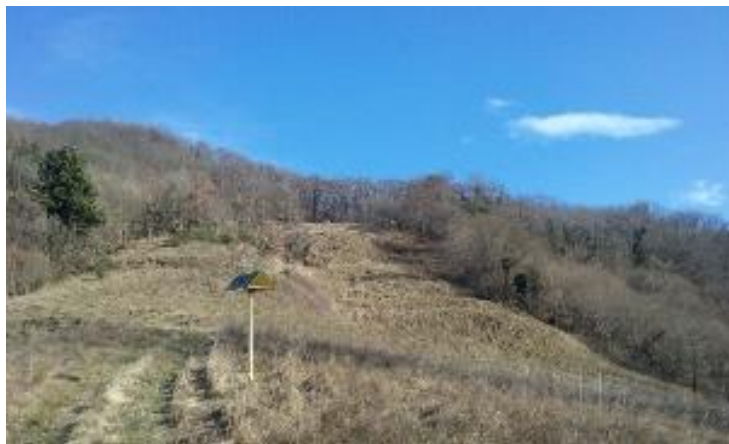
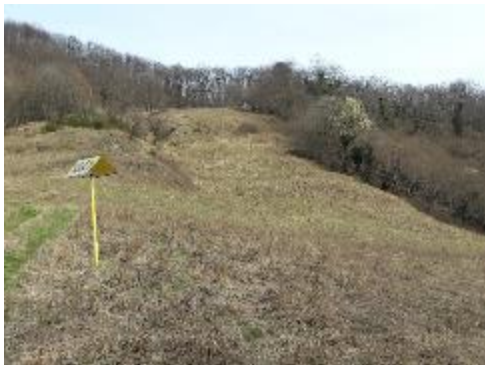
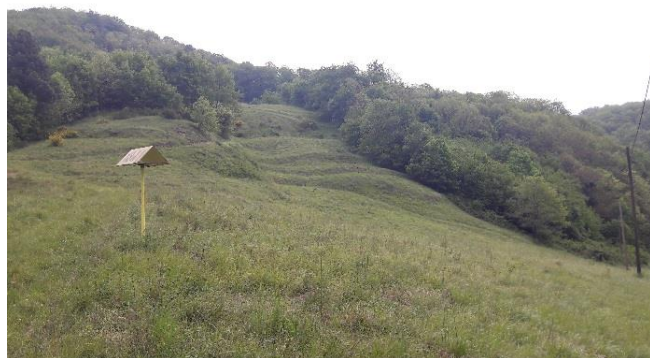
*le aree poste a Sud del cantiere operativo (prevalentemente boschive) non hanno evidenziato, nel corso delle campagne di monitoraggio, alcun segno di degrado legato alle attività di scavo in pieno svolgimento.*

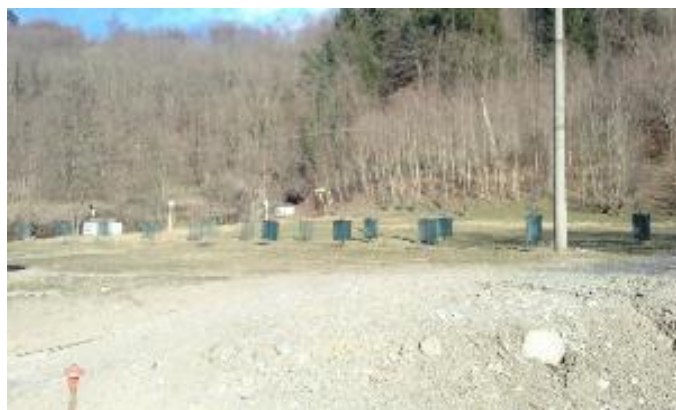
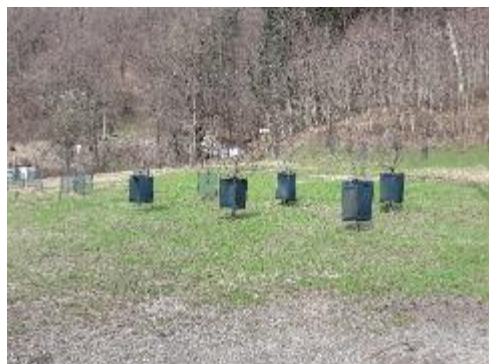
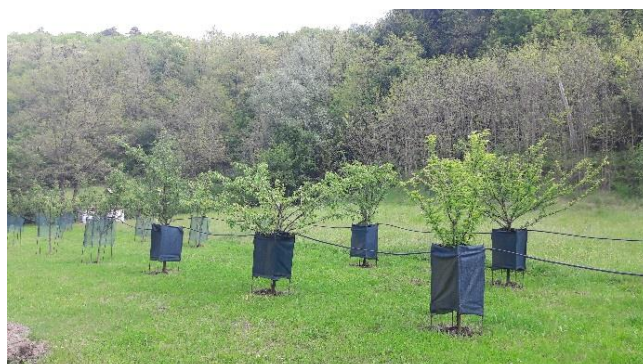
*le aree limitrofe al cantiere operativo (prevalentemente boschive) non hanno evidenziato, nel corso delle campagne di monitoraggio, alcun segno di degrado legato alle attività di scavo in pieno svolgimento.*

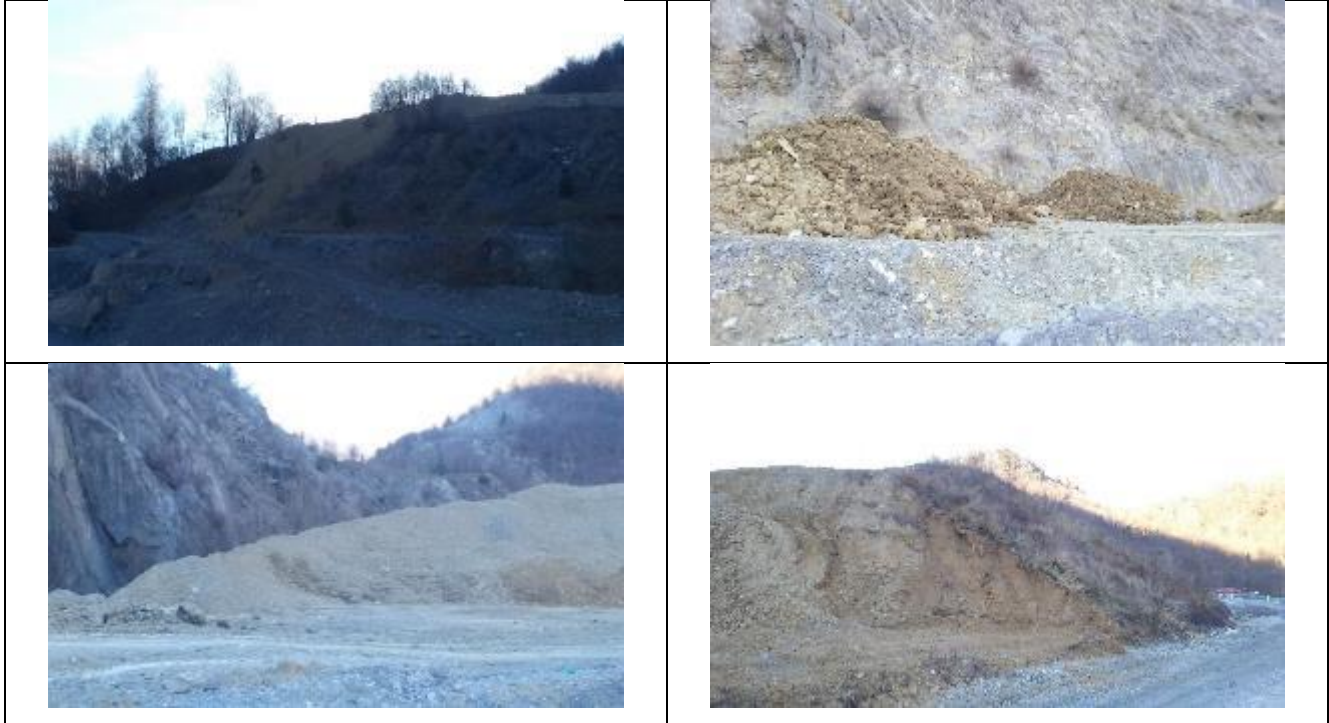
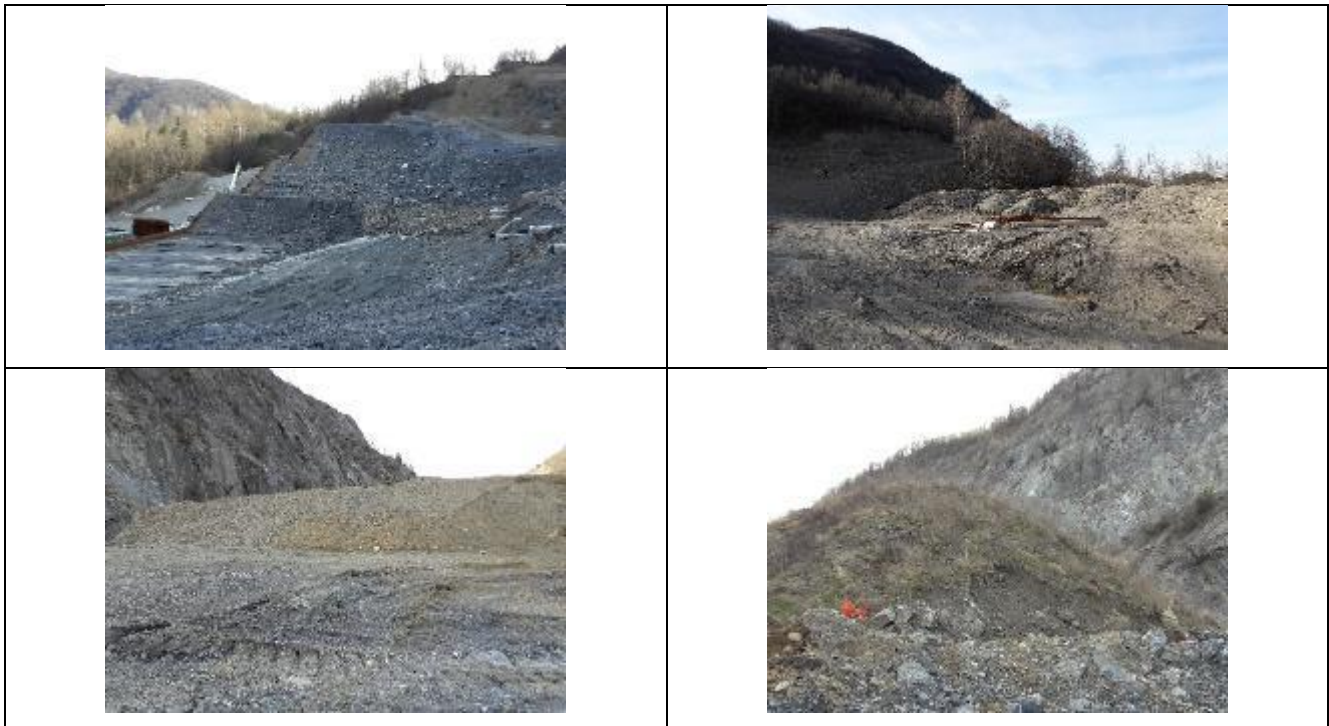
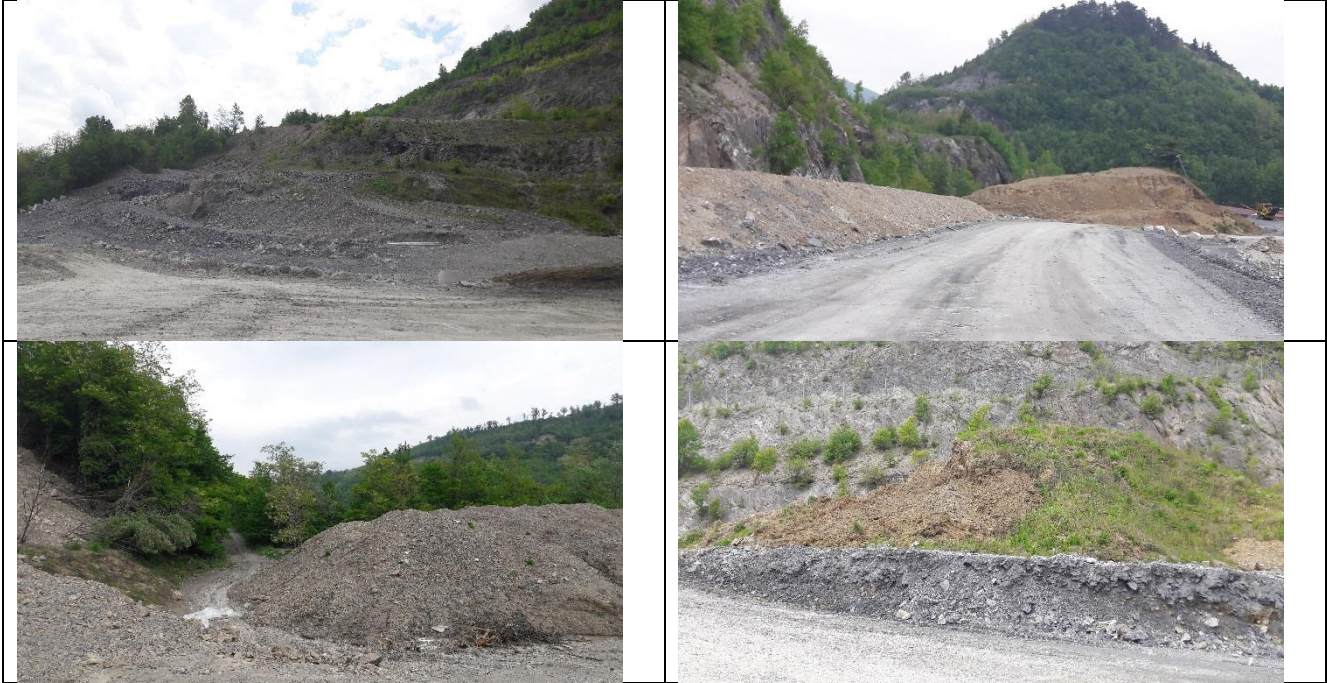
nella seguente documentazione fotografica si mettono in evidenza gli interventi antropici eseguiti all'interno dell'area di cantiere volti a conservare gli orizzonti superficiali provenienti dalle operazioni di scavo attraverso il deposito in una zona delimitata di accantonamento.

<i>Gradi di inerbimento</i>	0-25%	
	25-50%	<b>X</b>
	50-75%	
	75-100%	
<i>Fenomeni erosivi</i>		<b>Assenti</b>
<i>Presenza di materiale organico</i>		<b>Sì</b>
<i>Conservazione</i>		<b>Buona</b>
<i>Presenza di infestanti</i>		<b>Sì</b>

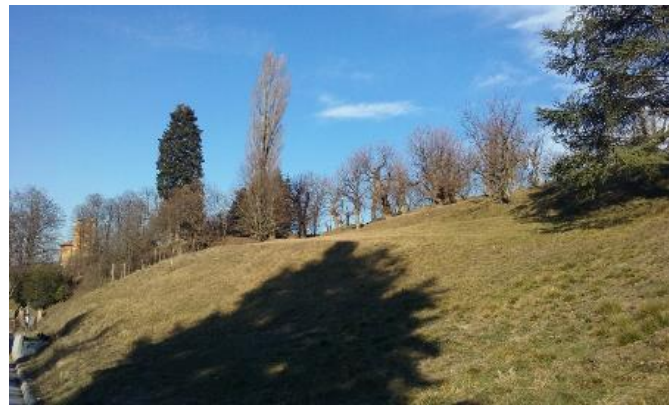
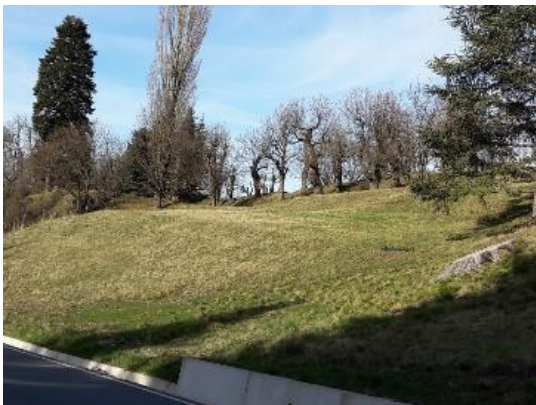
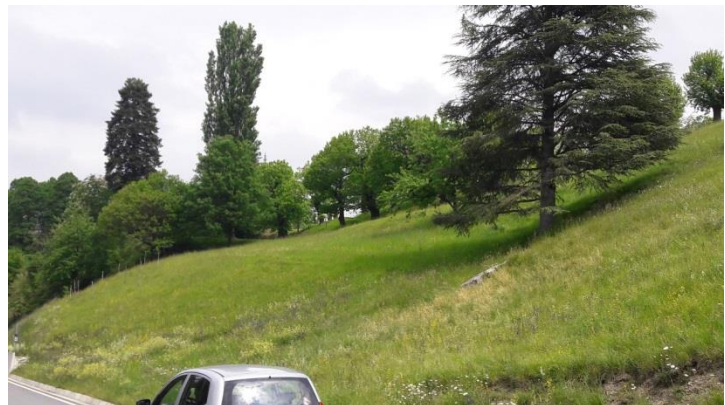
*nella seguente documentazione fotografica si mostra l'area posta a Nord-Ovest del cantiere in cui, durante le diverse campagne di monitoraggio in Corso d'Opera, le attività in corso non hanno comportato il manifestarsi di segni di degrado del suolo significativi.*

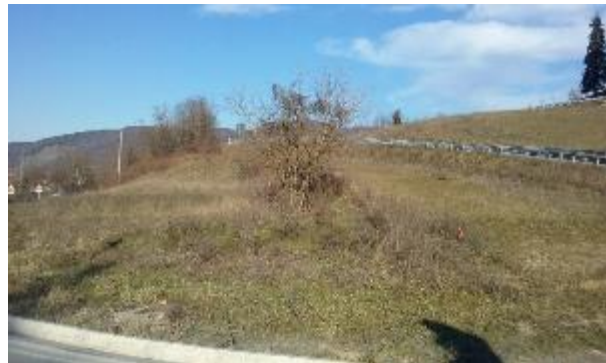
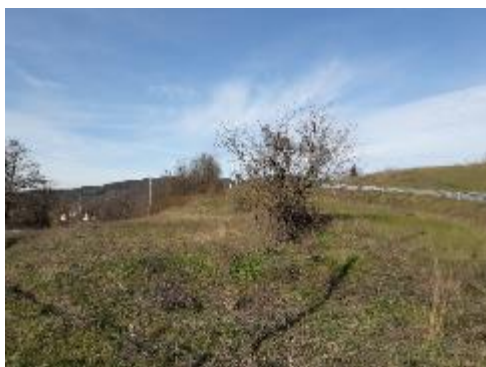
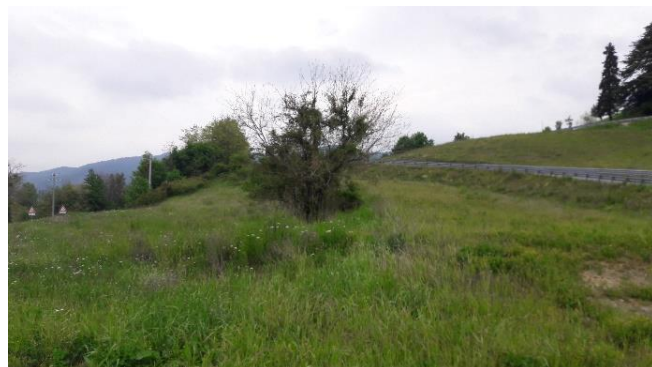
anche nell'area posta a Sud del cantiere, non sono stati rilevati segni di degrado del suolo legati alle attività eseguite.

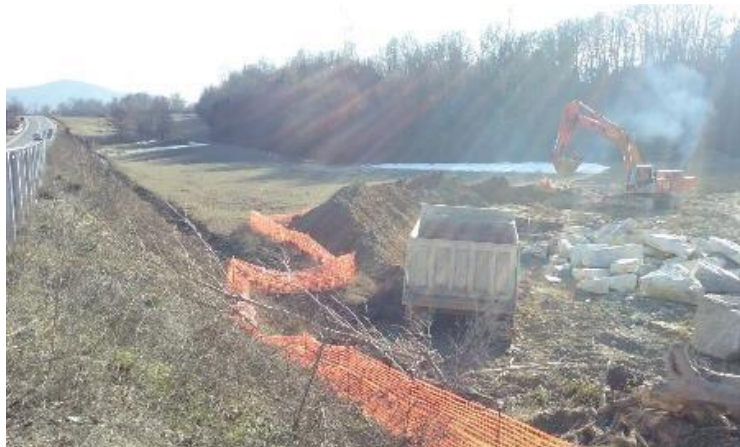
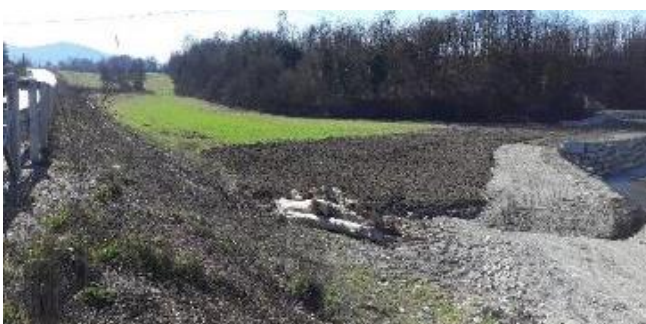
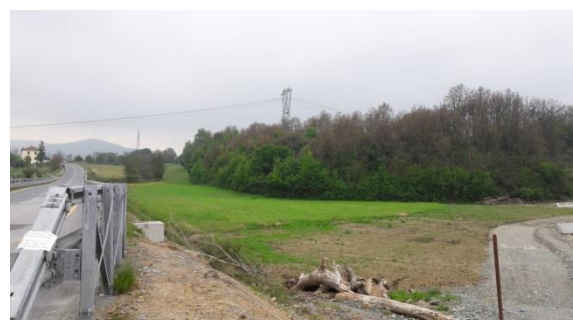
*nella seguente documentazione fotografica si mostra l'area posta a Sud del cantiere in cui, durante le diverse campagne di monitoraggio in Corso d'Opera, non sono stati rilevati segni di degradazione dei suoli (destinati prevalentemente all'uso agricolo) legati alle attività in corso.*

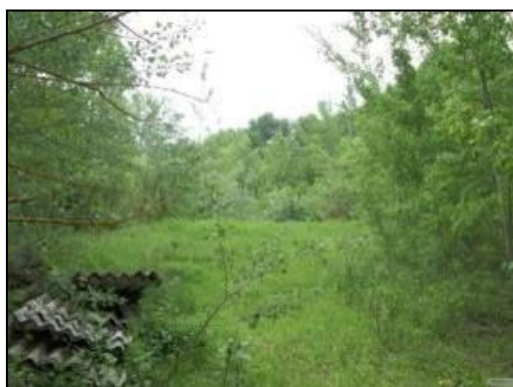
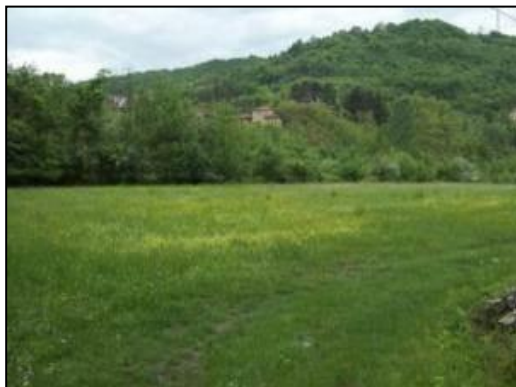
*I campagna (29/04/2014)*

*In generale, non sono stati riscontrati segni di degrado del suolo attribuibili alle attività di cantiere.*

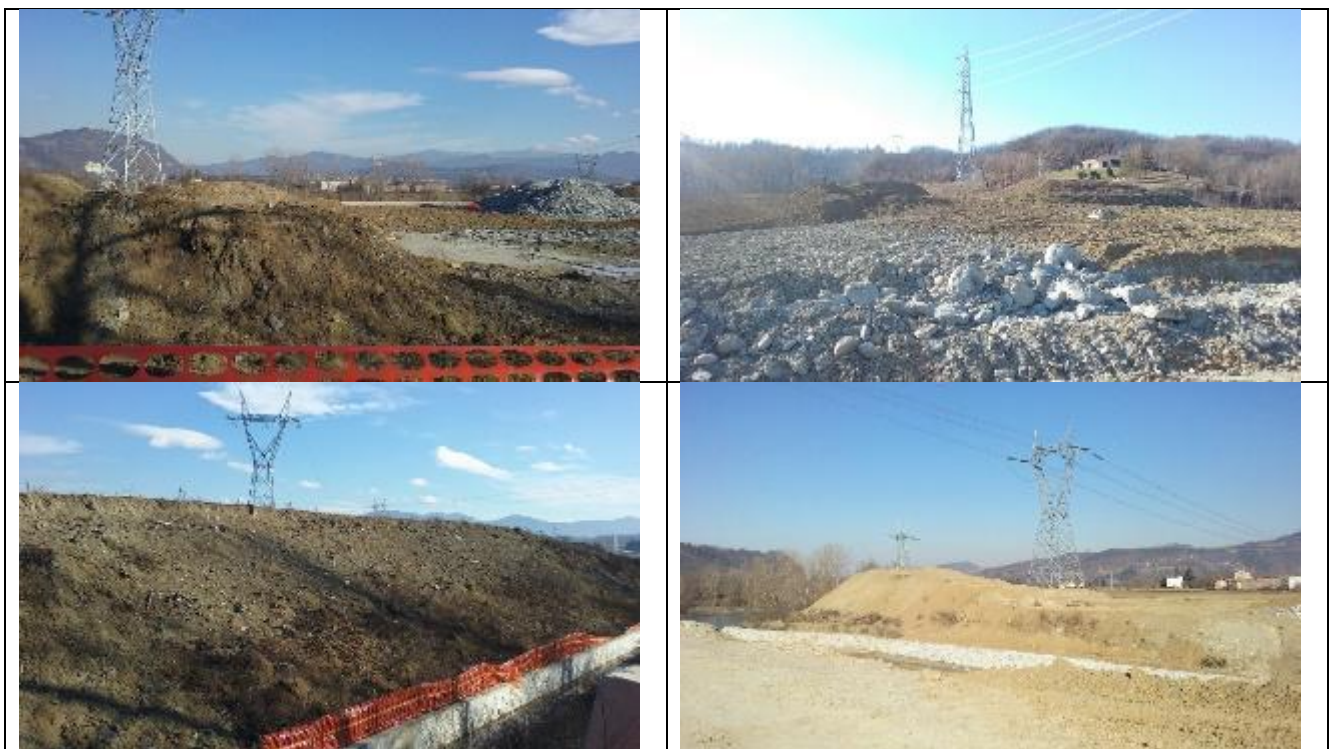
*XVII campagna*

nella seguente documentazione fotografica si mettono in evidenza gli interventi antropici eseguiti all'interno dell'area del cantiere volti a conservare gli orizzonti superficiali provenienti dalle operazioni di scavo attraverso il deposito in una zona delimitata di accantonamento.

<i>Gradi di inerbimento</i>	0-25%	<b>X</b>
	25-50%	
	50-75%	
	75-100%	
<i>Fenomeni erosivi</i>		<b>Assenti</b>
<i>Presenza di materiale organico</i>		<b>No</b>
<i>Conservazione</i>		<b>Buona</b>
<i>Presenza di infestanti</i>		<b>No</b>

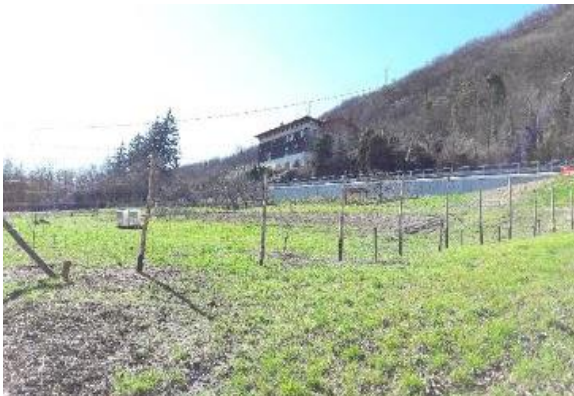
*XI campagna*

I leggeri segni di degradazione del suolo nelle scarpate limitrofe all'area di cantiere segnalati in occasione della precedente attività di monitoraggio sono scomparsi a seguito della formazione e sviluppo del cotico erboso che ha bloccato tale fenomeno erosivo.

nella seguente documentazione fotografica si mostra l'area limitrofa al cantiere in cui non sono stati riscontrati segni di degrado del suolo.

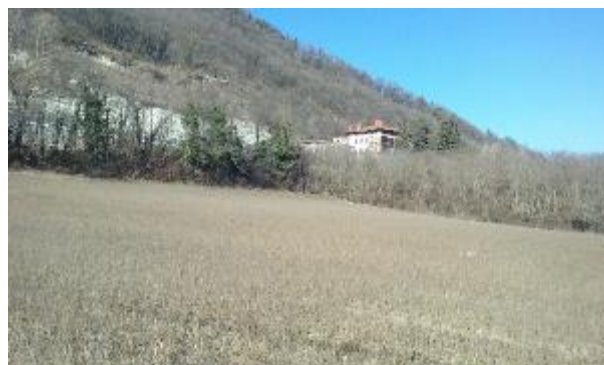
*X campagna*

L'area si presenta all'interno di un contesto antropizzato a prevalente vocazione agricola. Al momento del rilievo le attività di cantiere erano in pieno svolgimento. Le aree pianeggianti limitrofe al cantiere non mostrano alcun segno di degrado dei suoli.

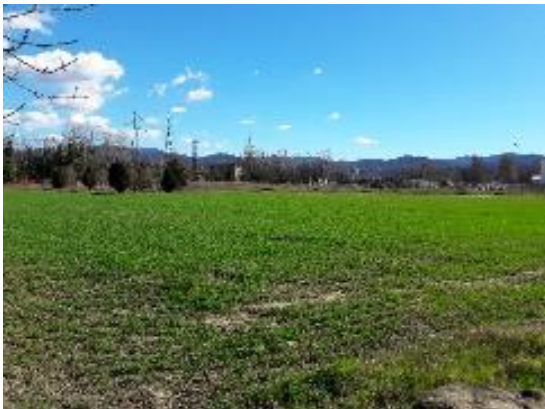
*XI campagna*

*nella seguente documentazione fotografica si mostra l'area limitrofa al cantiere in cui non sono stati riscontrati segni di degrado del suolo.*

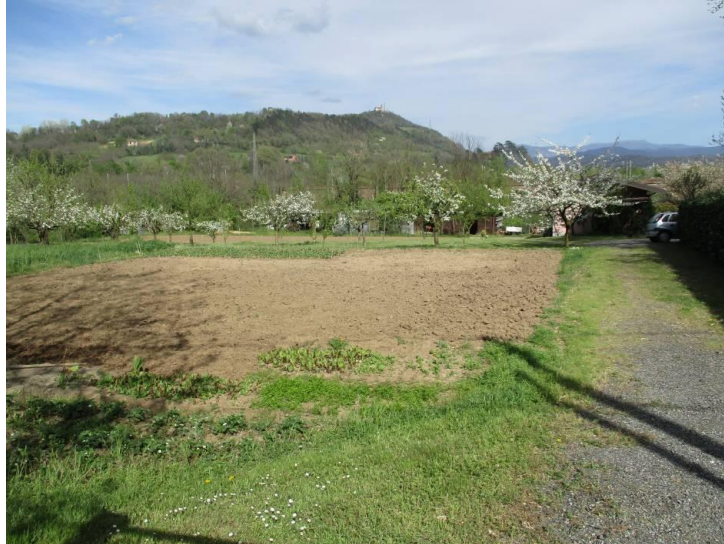
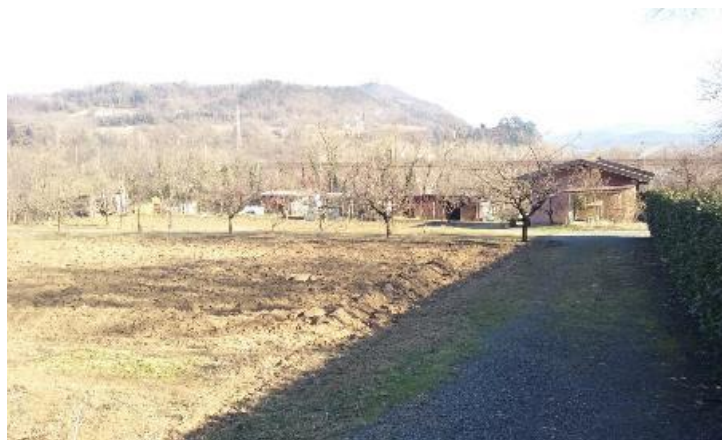
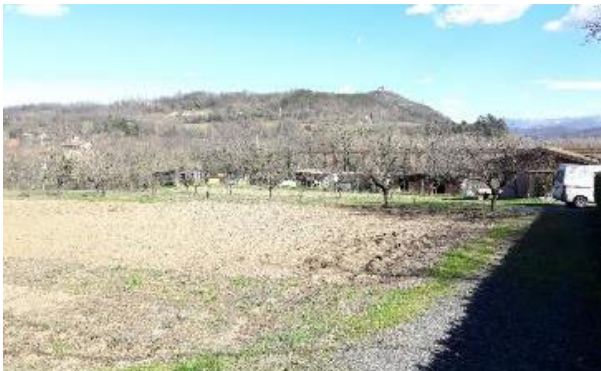
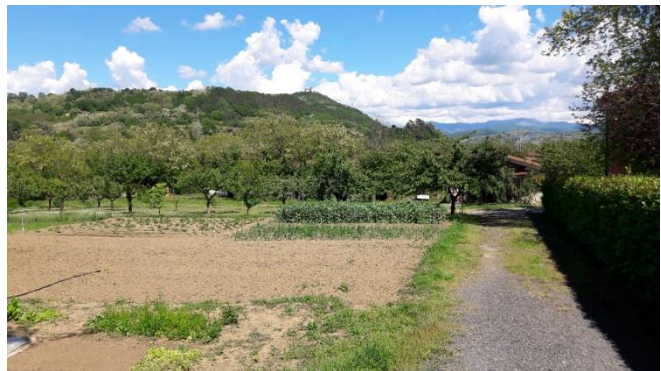
### **Suoli a Nord Est dell'area di cantiere**

Al momento del rilievo non sono stati notati segni di degradazione del suolo nelle aree limitrofe all'area di cantiere dovuti alle lavorazioni previste.

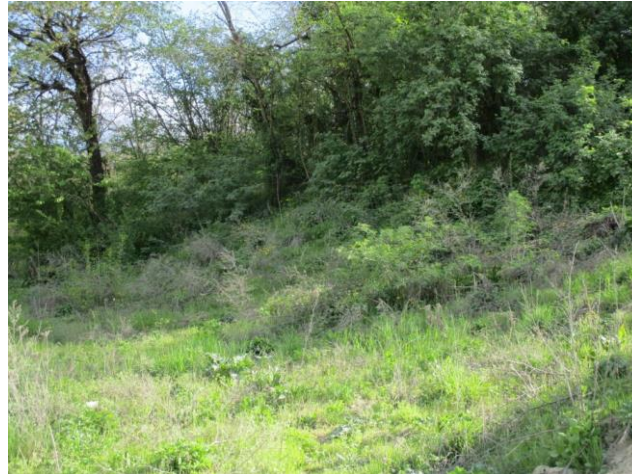
*I campagna*

Al momento del rilievo non sono stati notati segni di degradazione del suolo nelle aree limitrofe al cantiere.

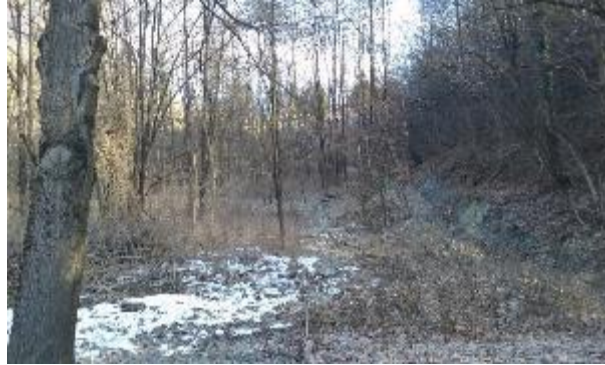
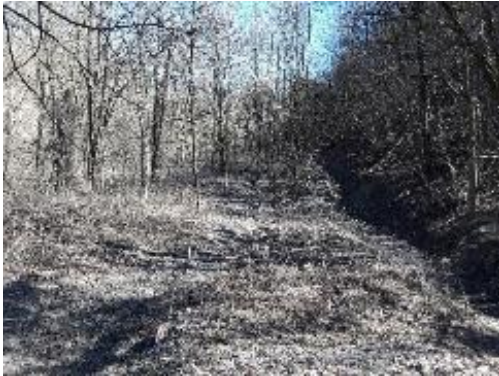
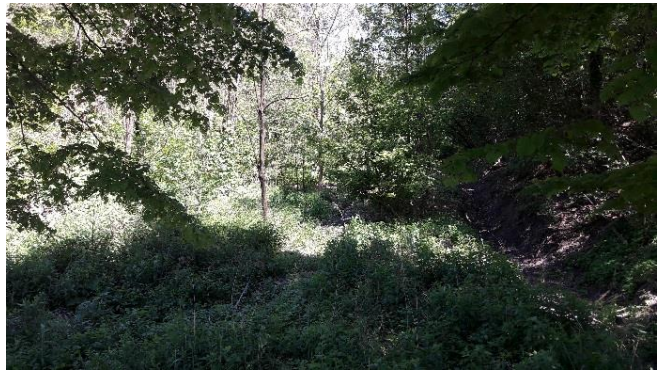
### ***Bosco limitrofo dell'area di cantiere***

Al momento del rilievo non sono stati notati segni di degradazione del suolo nelle aree limitrofe legati all'attività di cantiere.

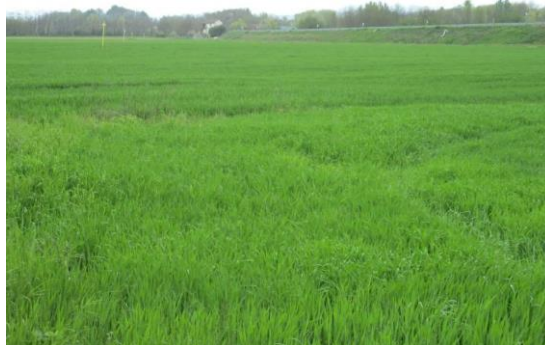
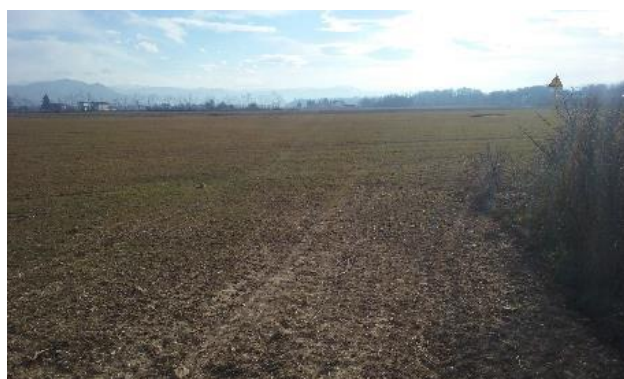
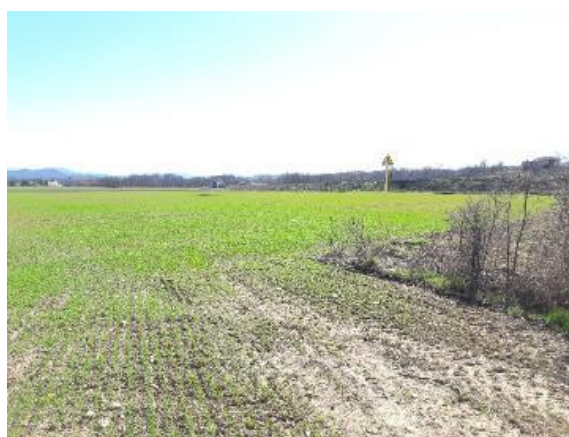
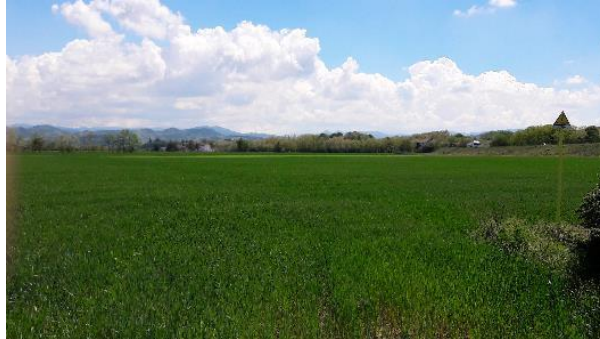
**Suolo coltivato posto a Sud-Est dell'area di cantiere**

Al momento del rilievo non sono stati notati segni di degradazione del suolo nelle aree limitrofe all'area di cantiere dovuti alle lavorazioni previste.
