**TRATTA A.V./A.C. TERZO VALICO DEI GIOVI  
PROGETTO ESECUTIVO**

**Rapporto Semestrale I semestre 2017  
Monitoraggio Ambientale  
Corso D'Opera  
Suolo**

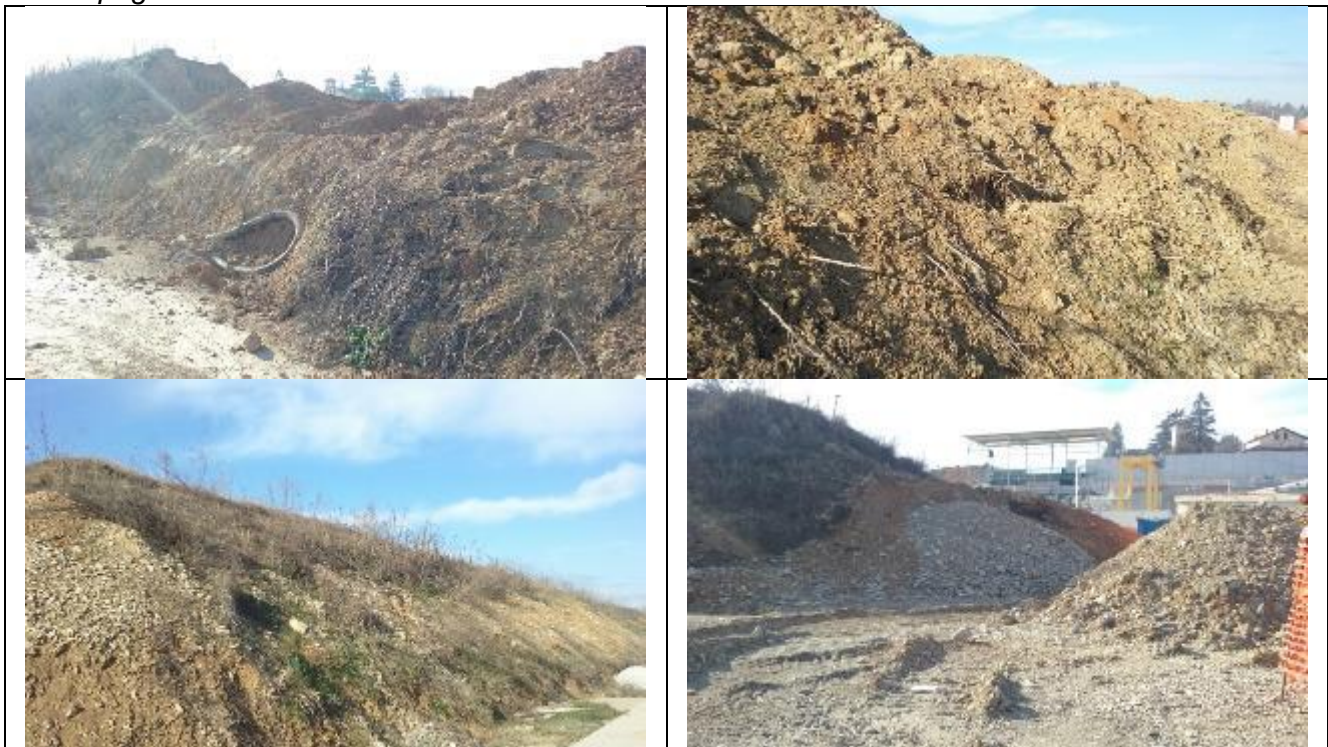
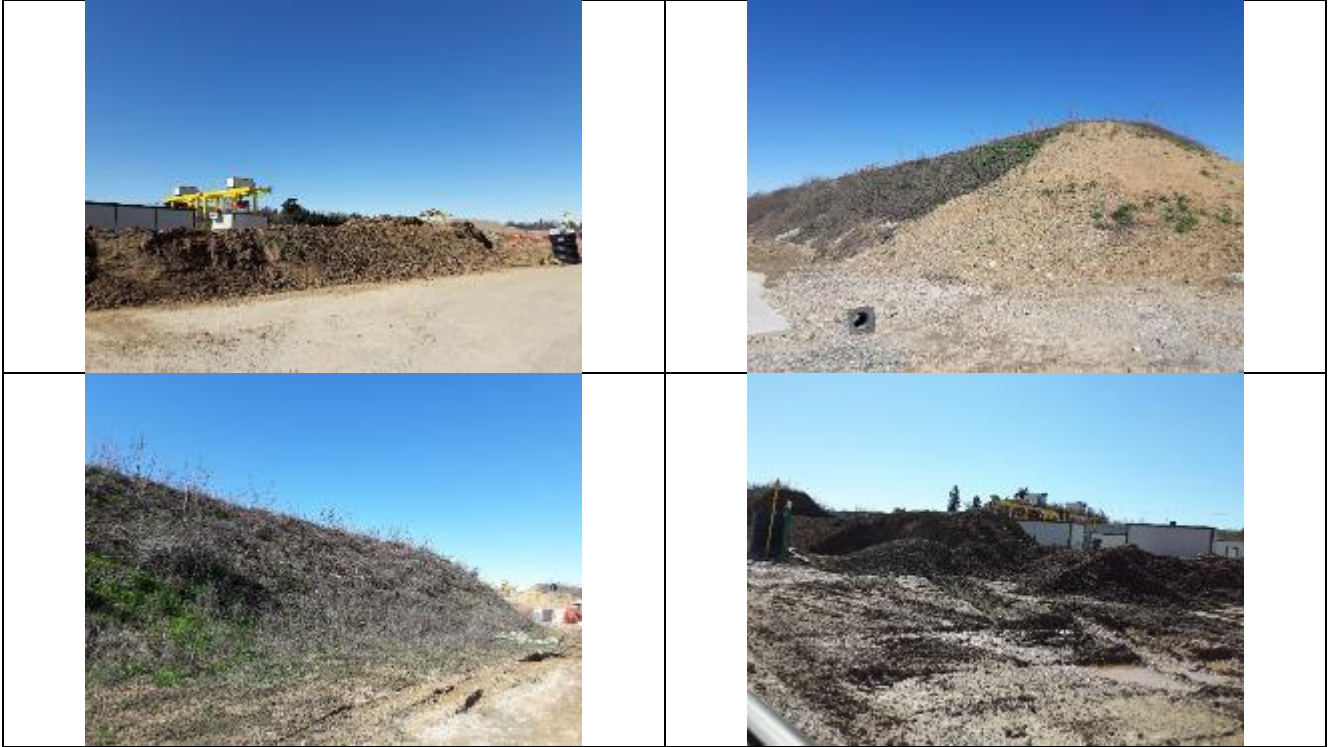
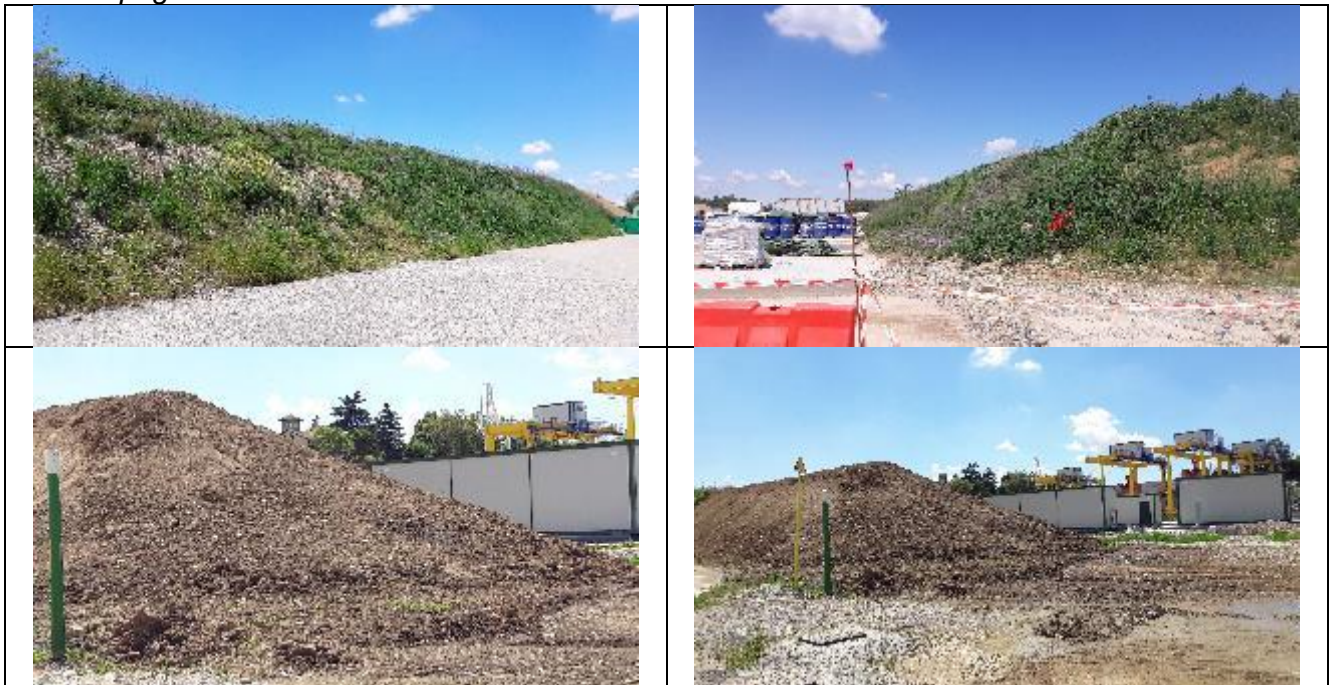
### **Monitoraggio dei depositi di suolo vegetale accantonato all'interno del cantiere:**

*nella seguente documentazione fotografica si mettono in evidenza gli interventi antropici eseguiti all'interno dell'area del cantiere volti a conservare gli orizzonti superficiali provenienti dalle operazioni di scavo attraverso il deposito in una zona delimitata di accantonamento.*

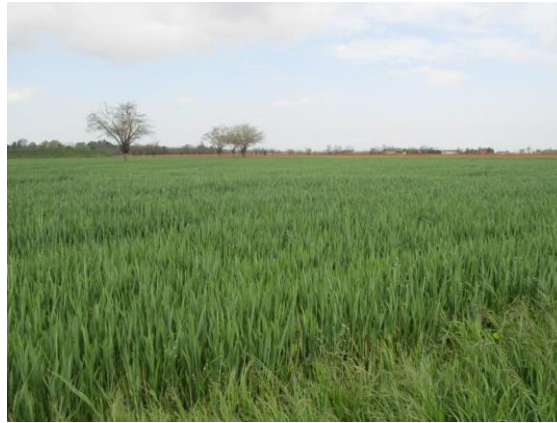
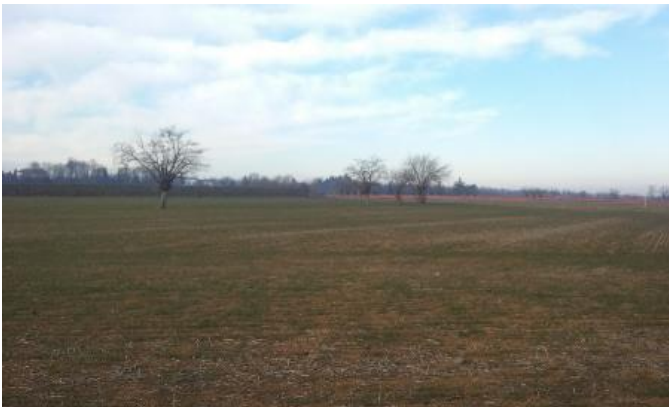
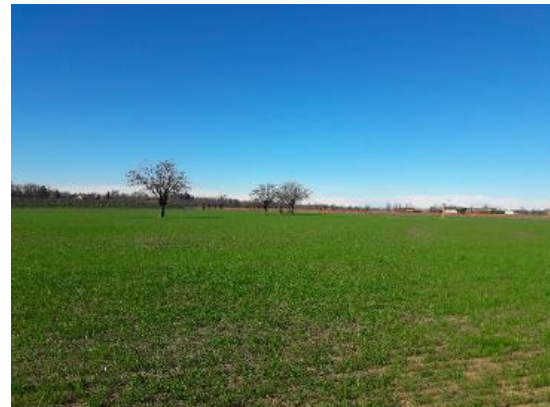
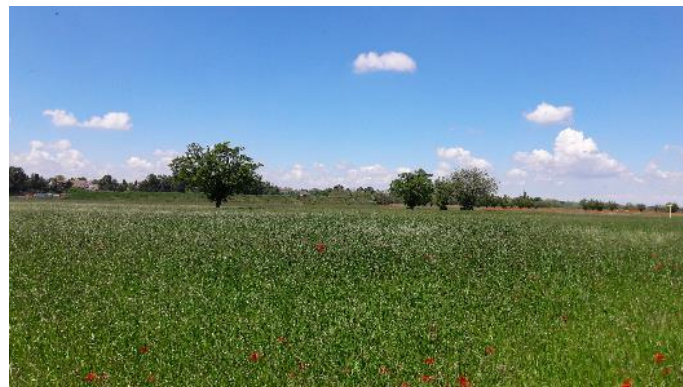
**Attività agricola limitrofa all'area di cantiere***I campagna*

Al momento del rilievo non sono stati notati segni di degradazione del suolo nelle aree limitrofe legati all'attività di cantiere.

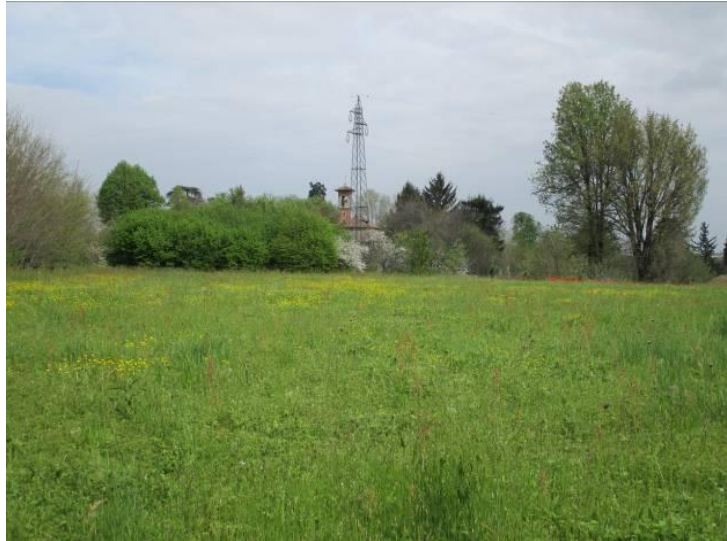
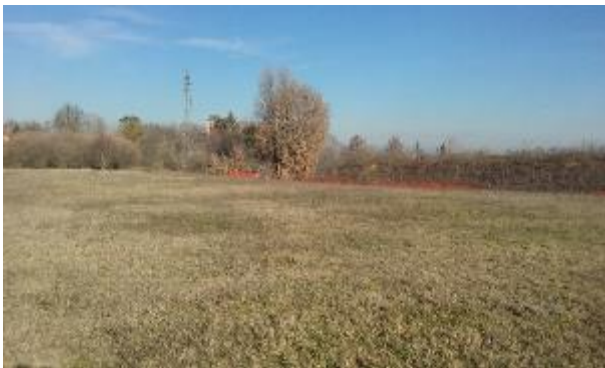
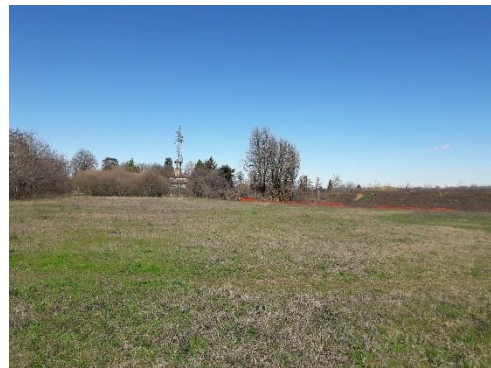
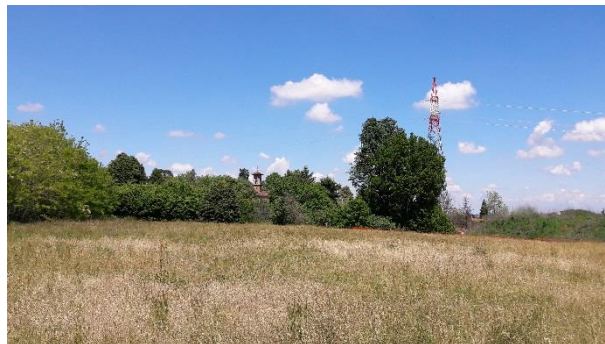
**Suoli a Ovest dell'area di cantiere***I campagna*

Al momento del rilievo non sono stati notati segni di degradazione del suolo nelle aree limitrofe al cantiere legati all'attività in corso.

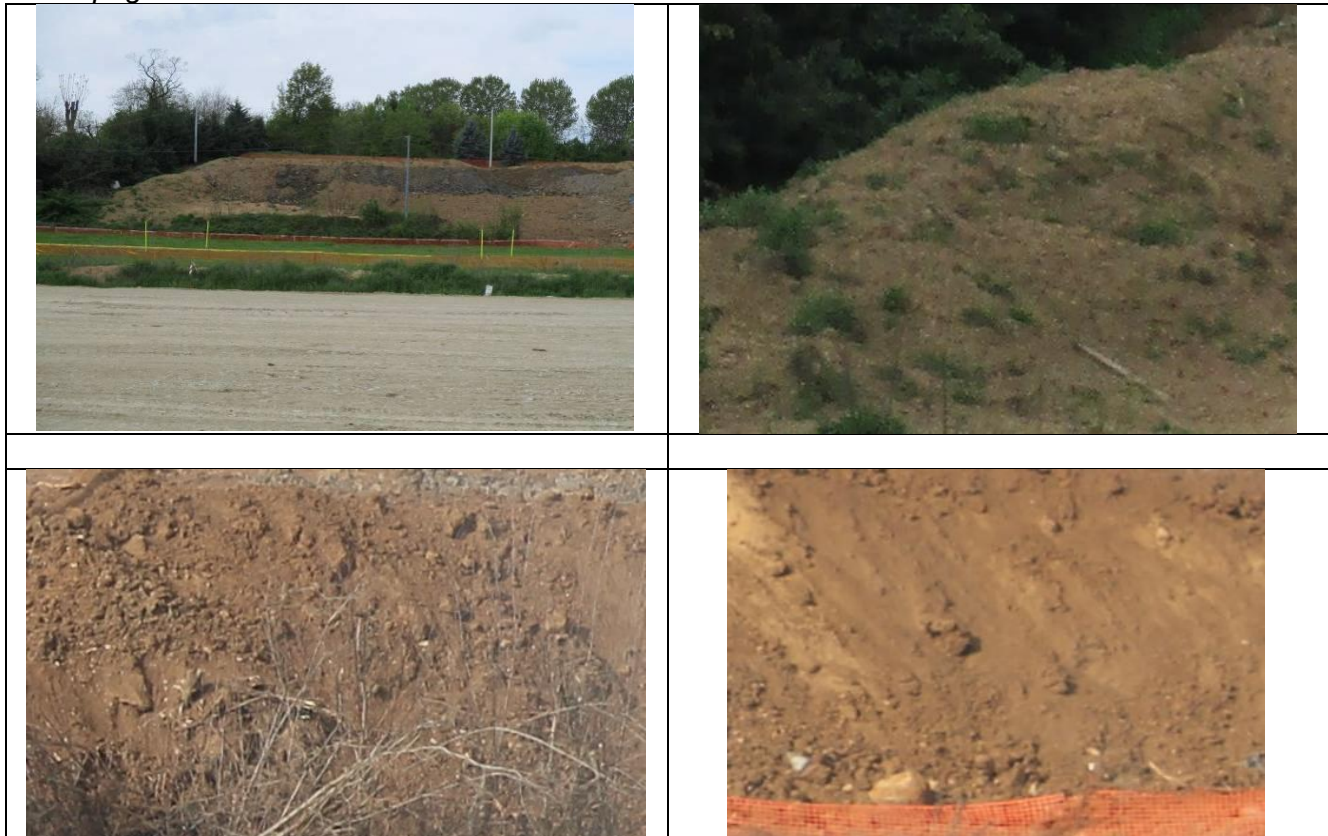
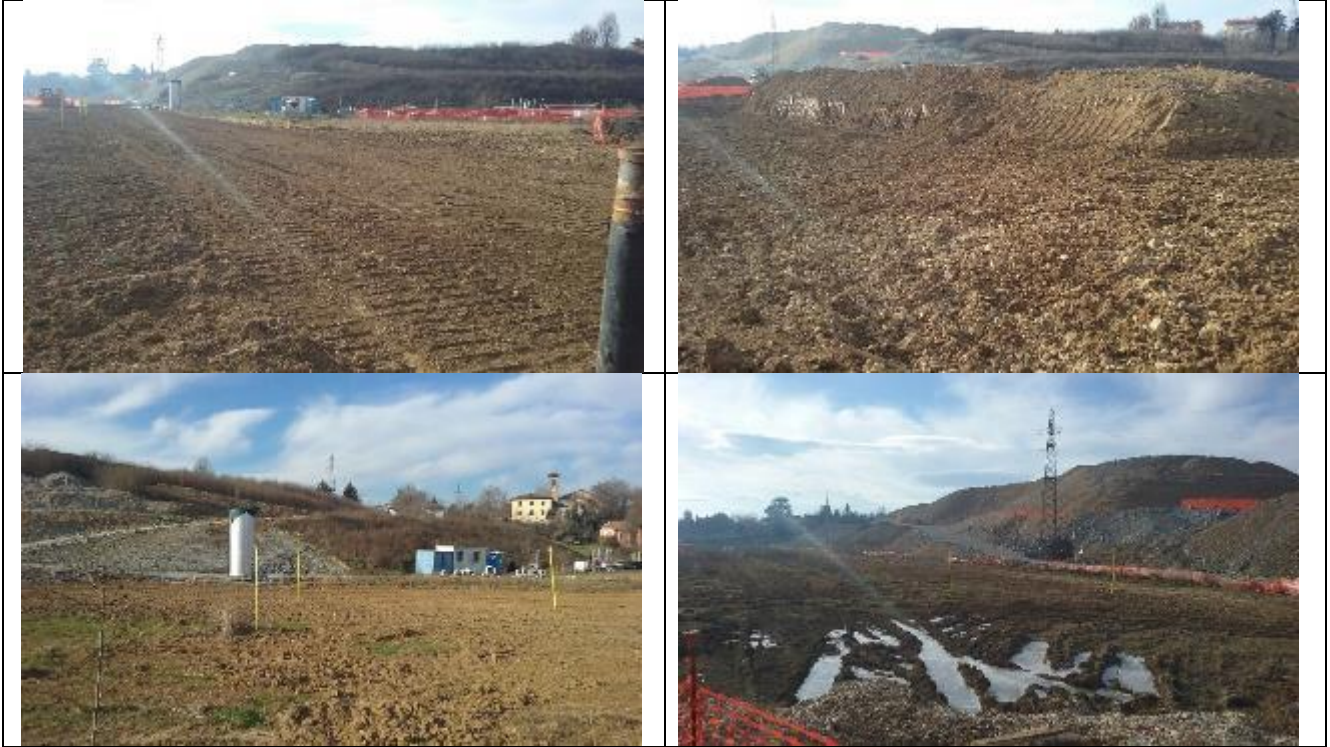
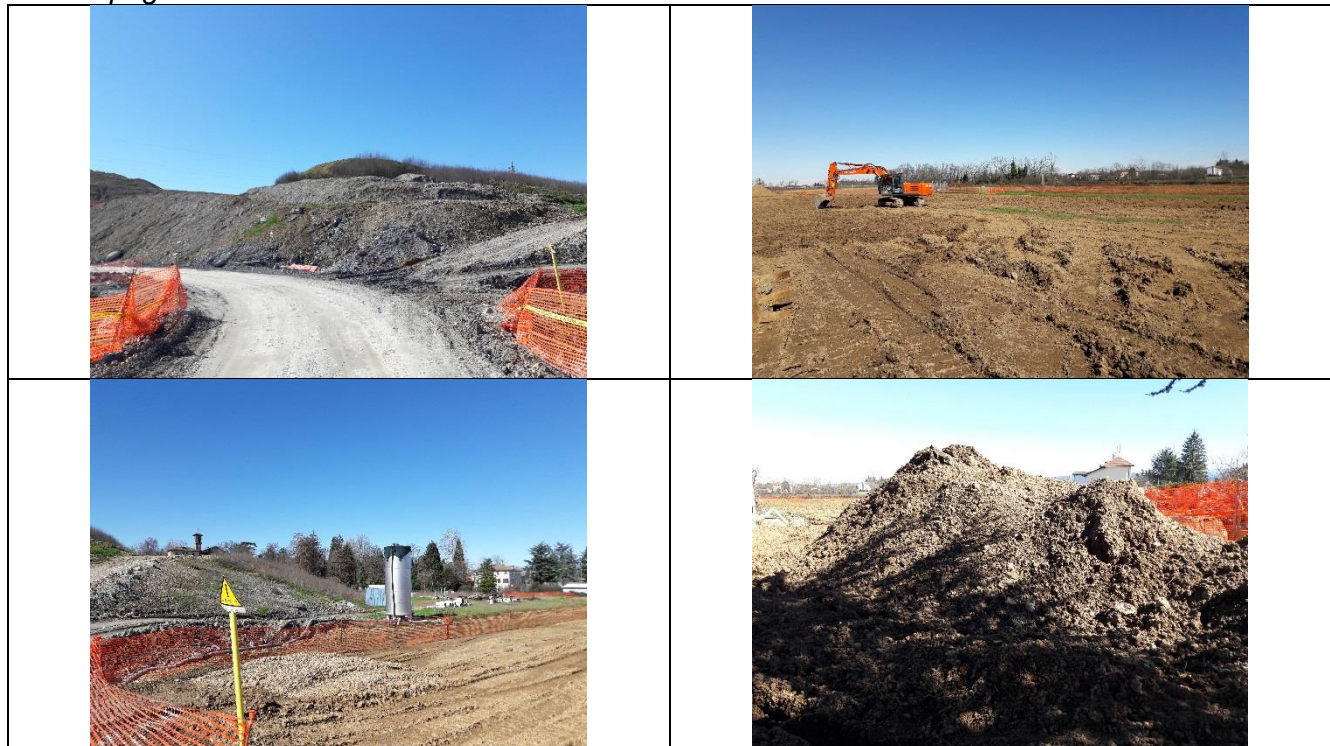
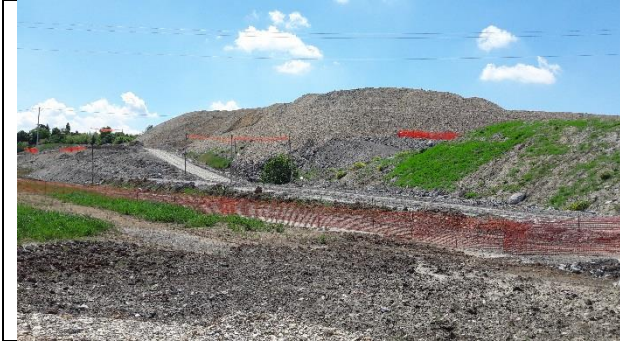
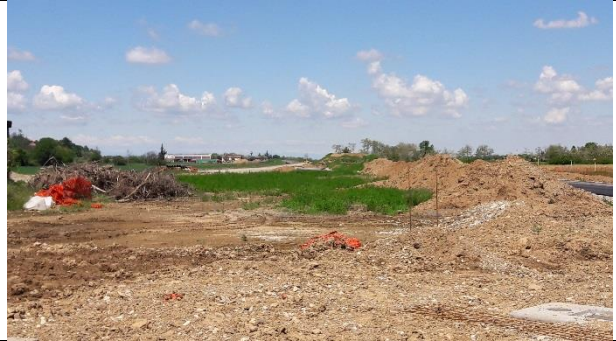
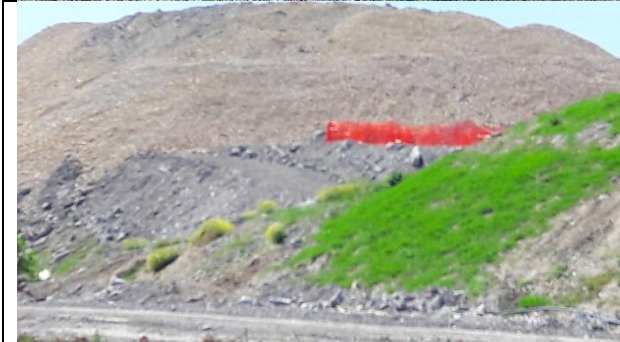
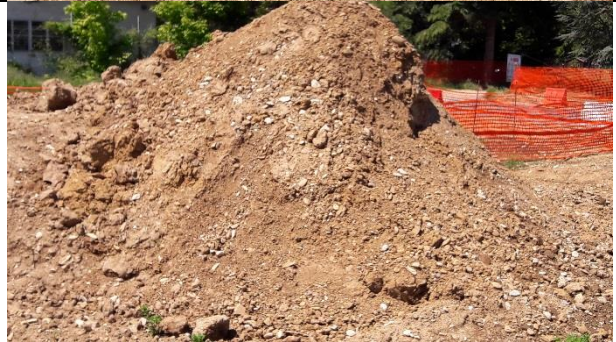
**Monitoraggio dei depositi di suolo vegetale accantonato all'interno del cantiere:**

nella seguente documentazione fotografica si mettono in evidenza gli interventi antropici eseguiti all'interno dell'area di cantiere volti a conservare gli orizzonti superficiali provenienti dalle operazioni di scavo attraverso il deposito in una zona delimitata di accantonamento.

<i>Gradi di inerbimento</i>	0-25%	<b>X</b>
	25-50%	
	50-75%	
	75-100%	
<i>Fenomeni erosivi</i>		<b>Assenti</b>
<i>Presenza di materiale organico</i>		<b>Sì</b>
<i>Conservazione</i>		<b>Buona</b>
<i>Presenza di infestanti</i>		<b>No</b>

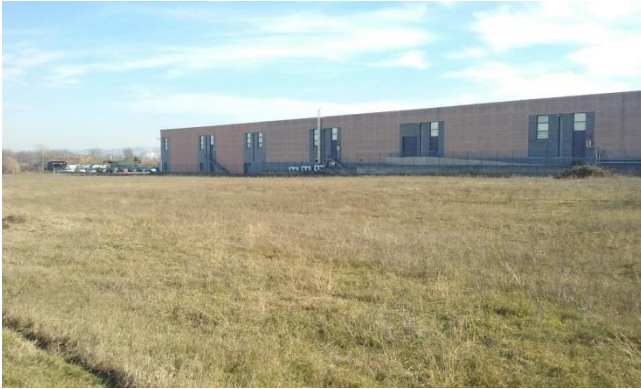
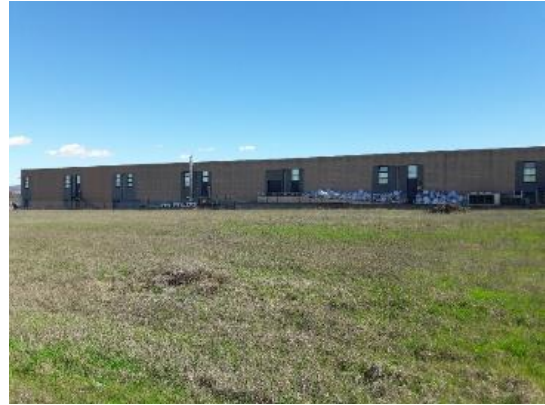
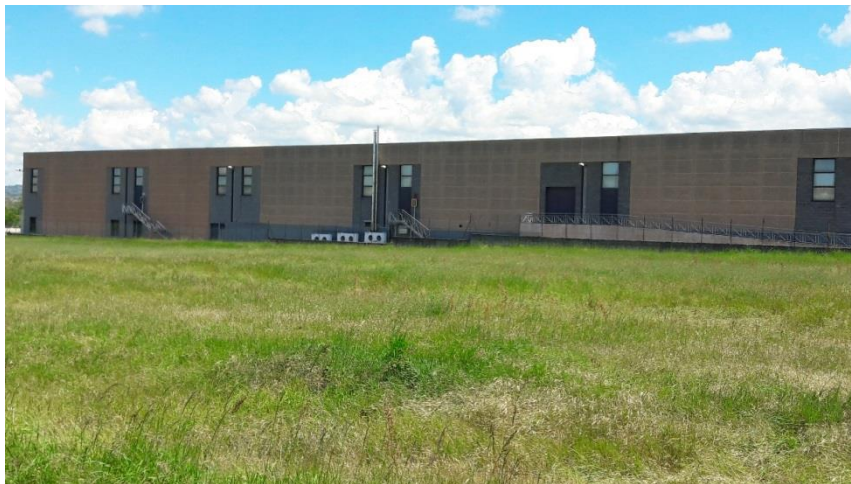
### **Area a Nord del cantiere**

Al momento del rilievo le attività di cantiere erano in pieno svolgimento e non sono stati notati segni di degradazione del suolo nelle aree limitrofe.

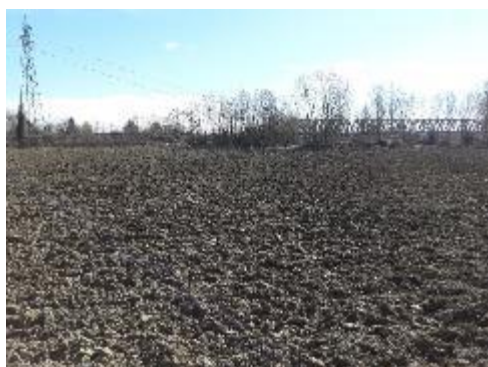
*I campagna*

### ***Vista area ad Est***

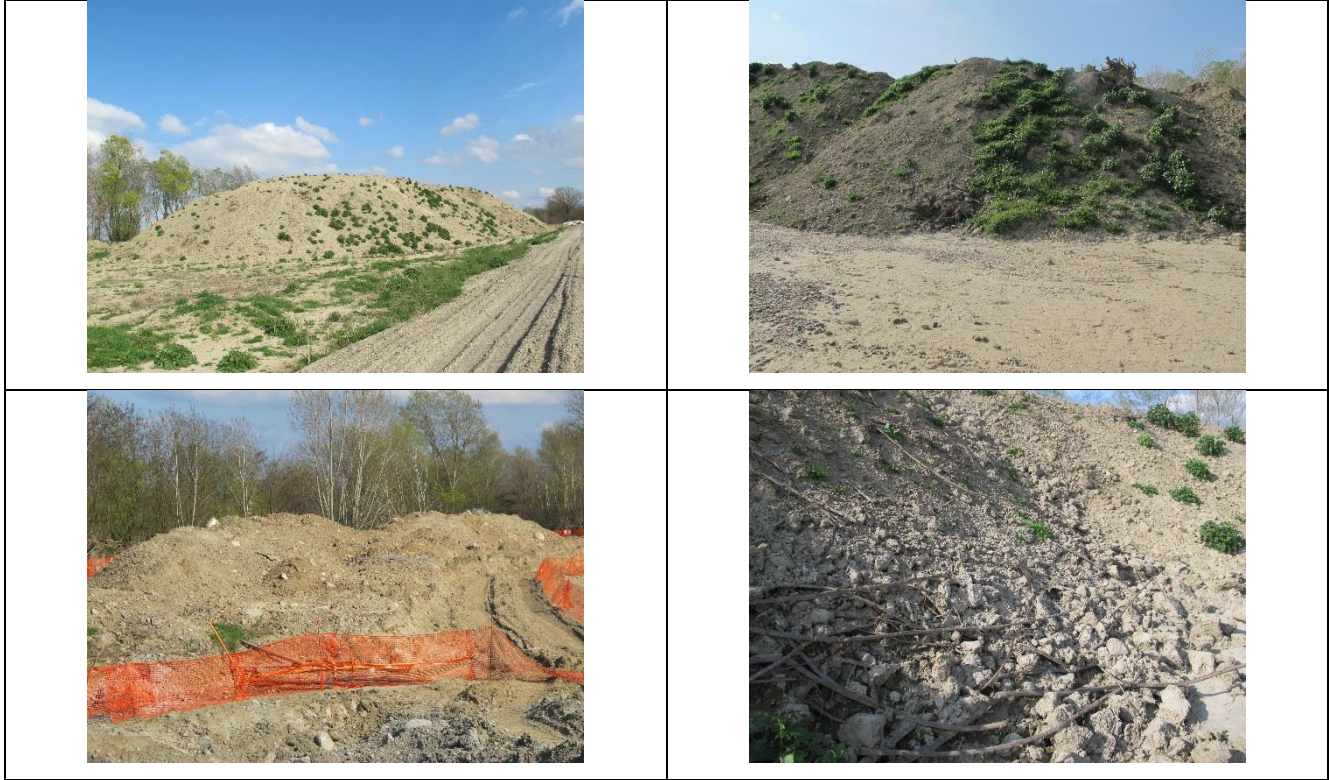
*I Campagna*

### ***Monitoraggio dei depositi di suolo vegetale accantonato all'interno del cantiere:***

*nella seguente documentazione fotografica si mettono in evidenza gli interventi antropici eseguiti all'interno dell'area di cantiere volti a conservare gli orizzonti superficiali provenienti dalle operazioni di scavo attraverso il deposito in una zona delimitata di accantonamento.*
