ITINERARIO INTERNAZIONALE E78
 S.G.C. GROSSETO - FANO
 ADEGUAMENTO A 4 CORSIE
 NEL TRATTO GROSSETO - SIENA (S.S. 223 "DI PAGANICO")
 DAL KM 30+040 AL KM 41+600 - LOTTI 5, 6, 7, 8

MONITORAGGIO AMBIENTALE

MONITORAGGIO AMBIENTALE CORSO D'OPERA
RELAZIONE DI CAMPAGNA PERIODO AGOSTO - OTTOBRE 2013
STATO FISICO DEI LUOGHI (PAESAGGIO)

CODICE ELABORATO T00IA00MOARE16_A

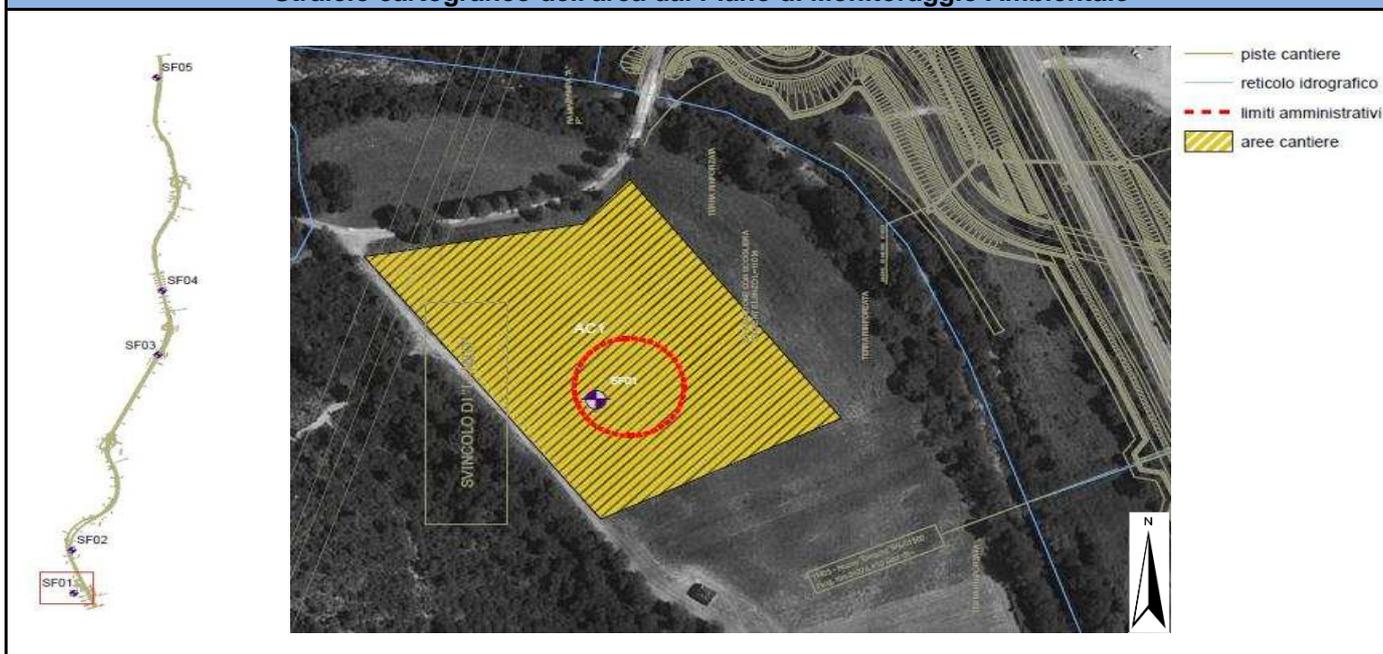
Stralcio cartografico dell'area dal Piano di Monitoraggio Ambientale

L'area SF 01 risulta attrezzata a Campo Base e Campo Operativo.

In riferimento a quanto previsto sul Progetto Esecutivo si rileva corrispondenza per quanto riguarda i contenuti del Campo Base a meno di alcuni elementi. Al momento del rilievo i dormitori risultano essere dieci anzichè dodici. Sono però presenti le fondazioni di altri due. Si rileva l'installazione dei quadri elettrici, gruppi elettrogeni e motocompressore all'interno del campo base che non sono indicati nel Progetto Esecutivo in questa area. Infine l'area verde e punto di raccolta sono disponibili come spazi, ma non sono attrezzate.

Il Campo Operativo in confronto con la tavola del Progetto Esecutivo presenta delle differenze di uso e destinazione dell'area. Allo stato del rilievo non risultano presenti le strutture a supporto e gestione del deposito inerti e cemento sfuso. Sono presenti l'officina meccanica e il magazzino in posizioni diverse da come indicato nella tavola del Progetto esecutivo.

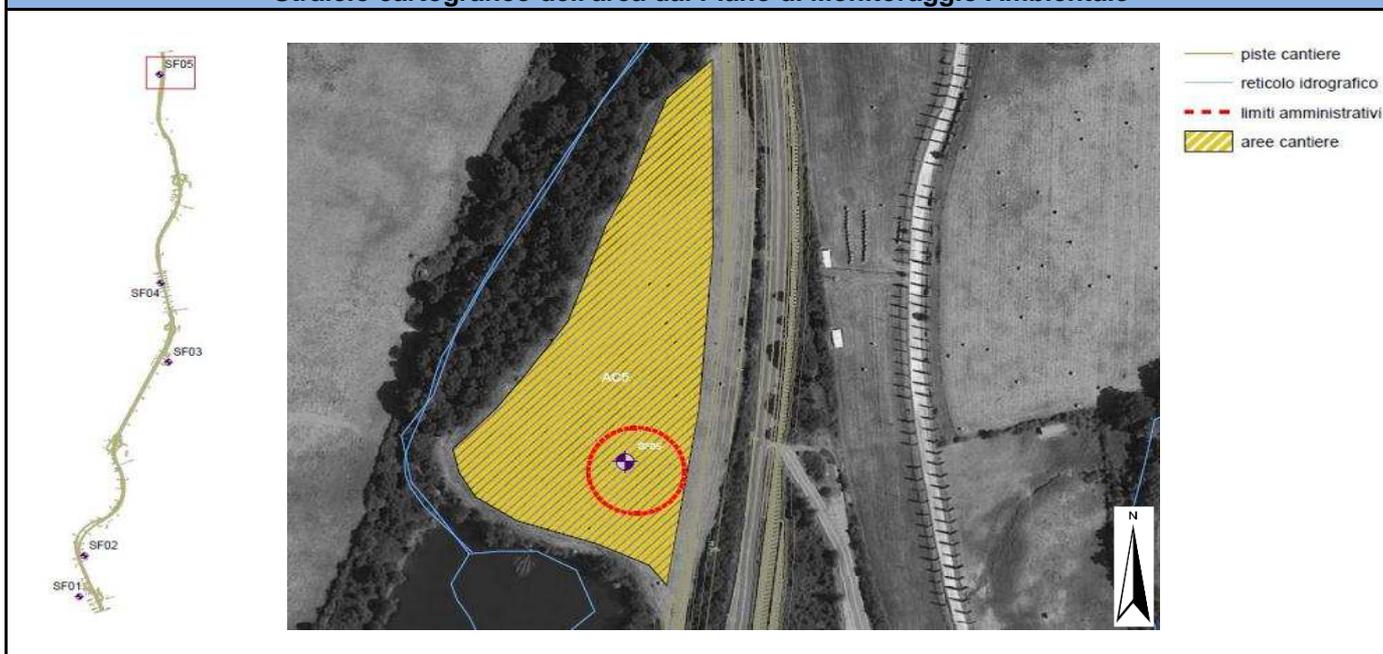
Stralcio cartografico dell'area dal Piano di Monitoraggio Ambientale

L'area SF 05 risulta destinata a Campo Operativo.

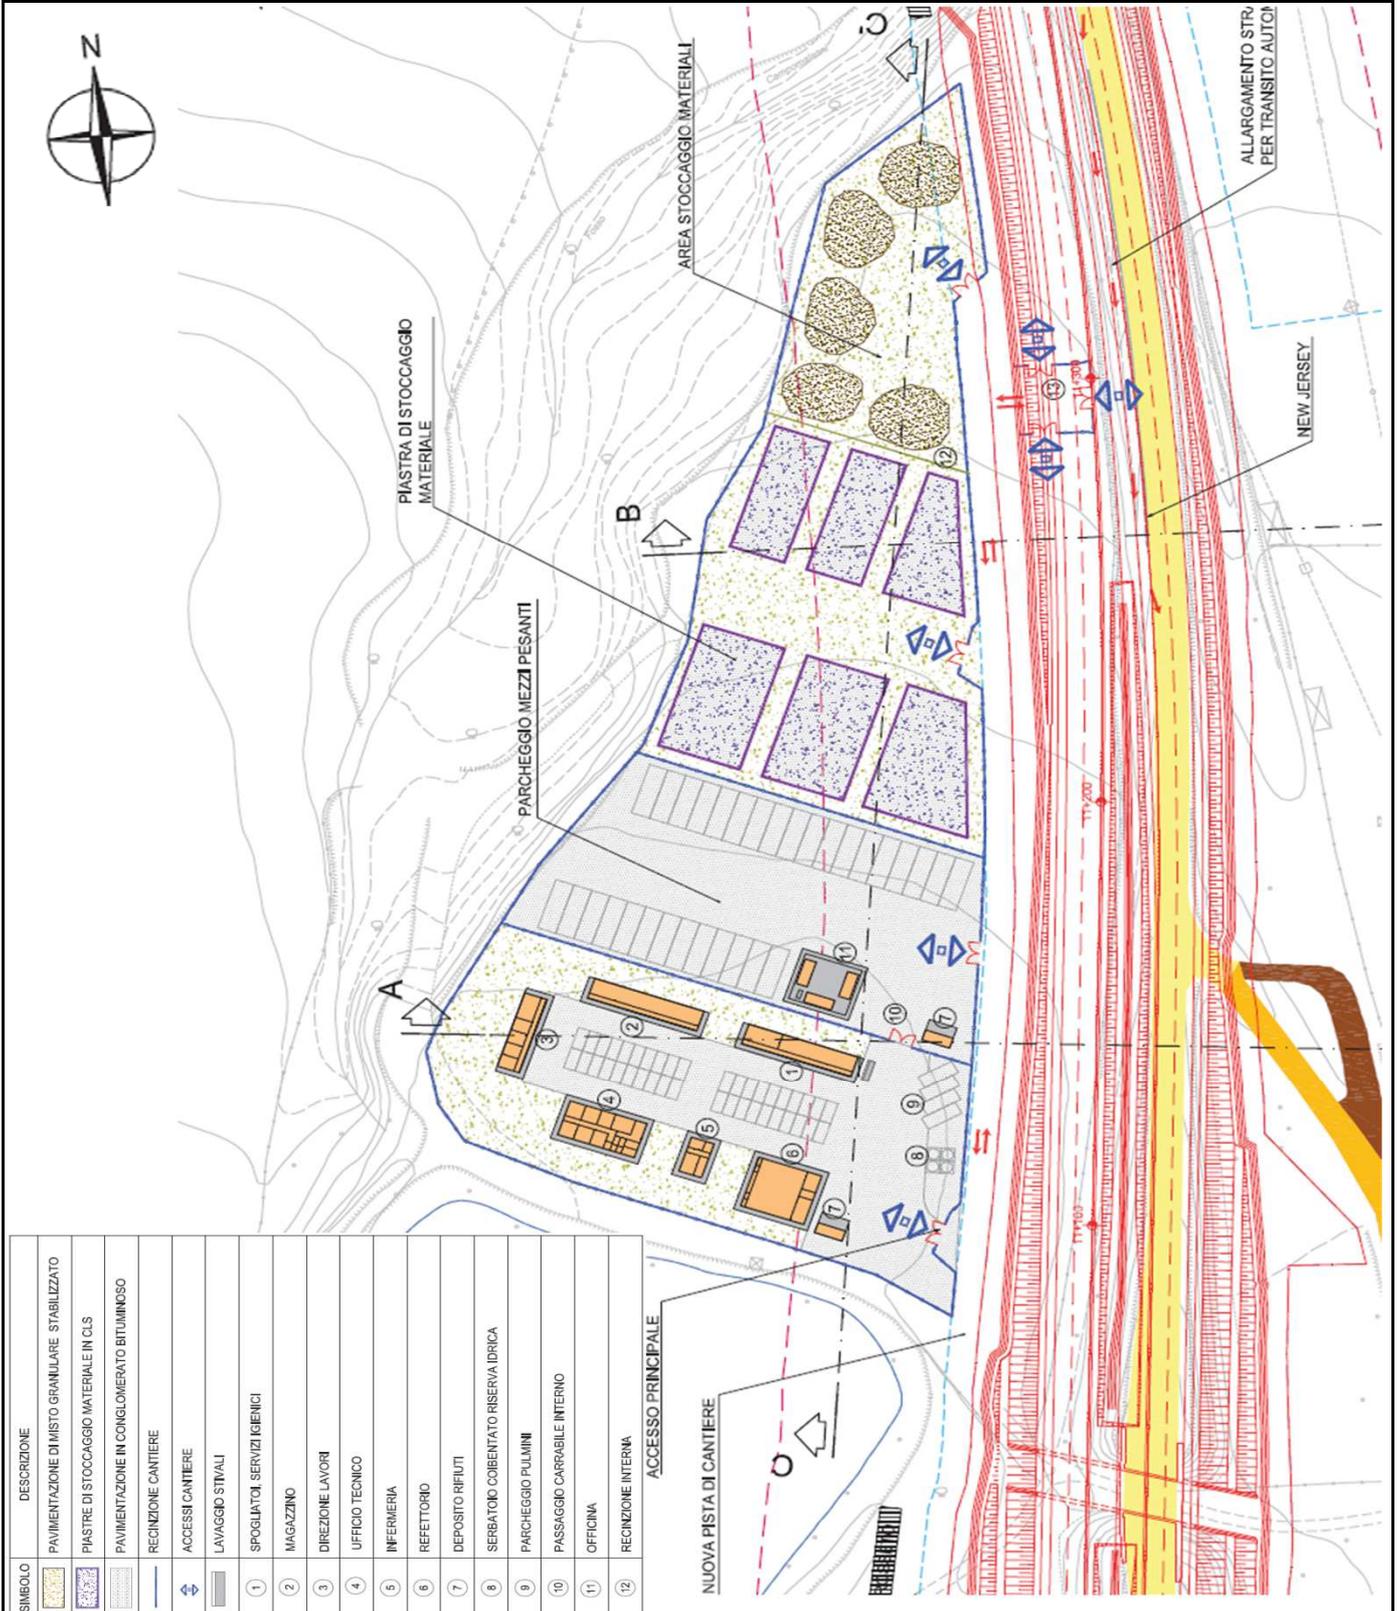
Stralcio cartografico dell'area dal Progetto Esecutivo - Planimetria Cantiere di dettaglio

L'area SF 05 risulta destina a Campo Operativo. In riferimento a quanto previsto sulla tavola del Progetto Esecutivo sono presenti delle differenze relative alla disposizione e presenza di elementi. La recinzione dell'area è realizzata parzialmente da rete da cantiere plastica arancione e new jersey in cemento. Non sono presenti cancelli. Nella zona di stoccaggio del materiale era indicato la realizzazione di piastre di stoccaggio ma non sono presenti, si rileva per un tratto del cumulo di terre la posa di tessuto non tessuto. La disposizione e dimensioni dei box di cantiere risultano inferiore a quelli previsti. Non è individuata la zona parcheggi mezzi pesanti e la pavimentazione non è di conglomerato bituminoso ma è in terra.”
