Relazione descrittiva della situazione censimento e bonifica dell'amianto

Mappatura e valutazione rischio **a**miante interruttori di Media e Bassa Tensione

**PROCEDURA OPERATIVA PER LA
MESSA IN SICUREZZA DI INTERRUTTORI
SU QUADRI ELETTRICI DI MEDIA E BASSA TENSIONE
IN CUI SI RILEVA
PRESENZA DI MATERIALI CONTENENTI **AMIANTO****

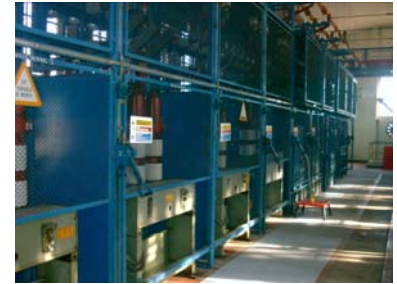
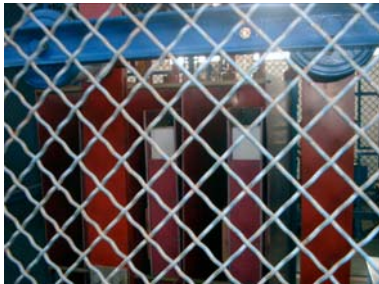
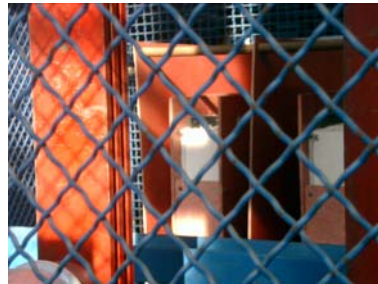
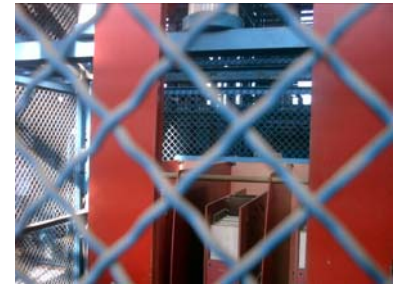
- SS II/30 kV
- SS III/30 kV
- SS I/10kV
- SS I/10kV
- SS I/10kV

Gli interruttori di MT in cui si è rilevata presenza di amianto sono inseriti in due contesti differenti: essi sono ben visibili (cfr immagini sotto riportate) dietro le griglie di protezioni nelle seguenti cabine

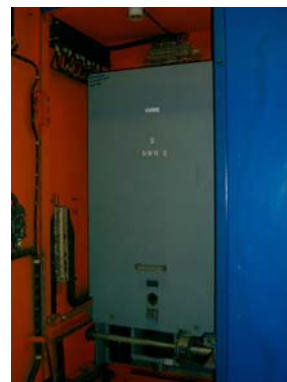
- CABINA 6kV CT1
- CABINA 6kV CT2
- CABINA 6kV CT3,
- CABINA 6kV NORD 1
- CABINA 6kV NORD 2
- CABINA 6kV NORD3

gli interruttori di MT tipo DHF o DHM sono inseriti in scomparti chiusi del quadro. All'interno dello scomparto del quadro dove viene inserito l'interruttore si rileva la presenza di una griglia di aerazione nella parte superiore.

Il coibente in amianto risulta quindi protetto e confinato.

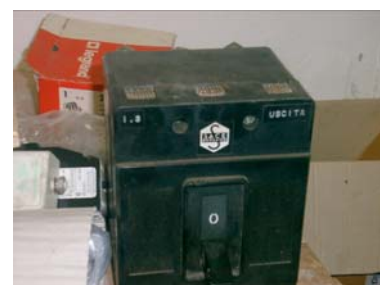
Nel corso del sopralluogo sono stati rilevati degli interruttori che, per epoca e per tipologia costruttiva possono ben considerarsi a sospetta presenza di materiale contenente amianto nelle celle spegniarco. Si riporta di fianco l'immagine di un interruttore con sospetta presenza di amianto.

Le Tipologie di interruttori rilevati appartengono alle marche SACE e MARINI GALILEO. In particolare sono stati riscontrati interruttori di BT sospetti nelle seguenti cabine:

Non è stato possibile verificare né da dati storici né tramite analisi qualitative di laboratorio l'effettiva presenza di amianto.

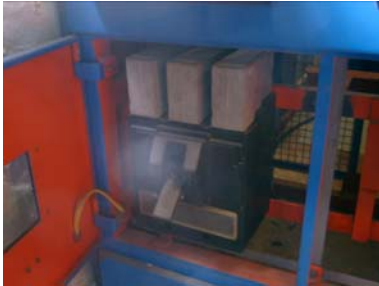
SSIII10kV cabina piano terra

SS III/10kV cabina piano terra	4 SACE
CABINA 36	1 SACE e 3 CONTROL tipo B MARINI GALILEO
SS II/10kV sala controllo lato mare p. terra	8 SACE
SS I/10kV servizi sala controllo p. terra	1 SACE
MAGAZZINO PIANO TERRA CTE	1 SACE ISOL Z630

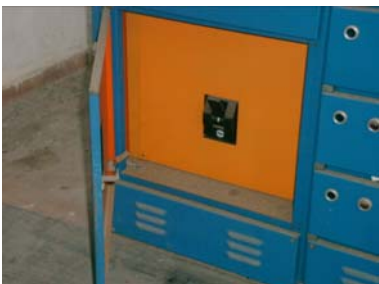
cabina 36 quadro BT tipo MCC arrivo linea sospetta presenza un interruttore SACE vedi SS III 10kv

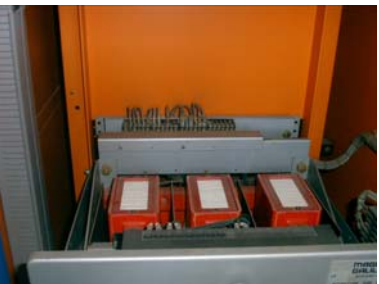
cabina 36 quadro BT tipo PC presenti 3 interruttori serie CONTROL tipo B costruttore MARINI GALILEO con sospetta presenza garza in amianto

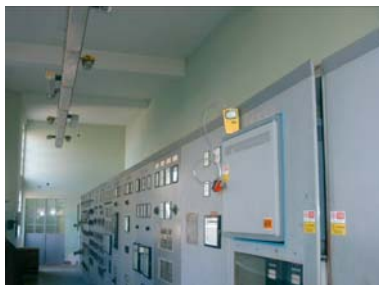
Cabina SSII10kV sala controllo lato mare piano terra al centro del locale si rileva su quadro servizi e misure in BT nr 8 interruttori SACE sospetti

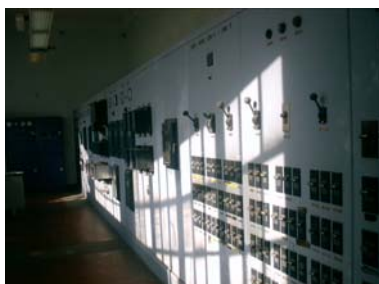
SSI10kV servizi sala controllo piano terra: nr 1 interruttore SACE sospetto

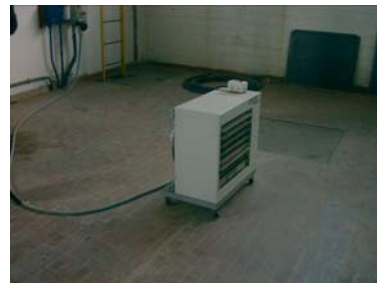
Si rileva la presenza di aerotermi carrellati che vengono attivati al fine di abbassare il tasso di umidità nell'aria. Durante il sopralluogo è stata riscontrata la presenza nella SSII 30KV Nella sa1 nord III si è rilevato un impianto climatizzazione spento

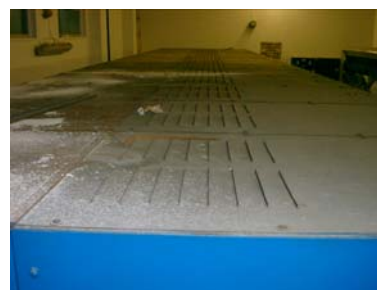
cabina 6kV-CT2 sopra quadro MT

Il livello di **pulizia** dei locali è piuttosto basso. Si rileva abbondante presenza di polvere sia sui pavimenti che sopra gli interruttori.

Oltre che la scarsa pulizia dei pavimenti (potenziale veicolo di dispersione delle fibre dovuto al calpestio) si nota un abbondante accumulo di polvere sopra i quadri. Si è censito anche questo dettaglio in quanto costituisce un ulteriore veicolo di potenziale dispersione di fibre dovuto alle aperture di areazione dei quadri stessi.

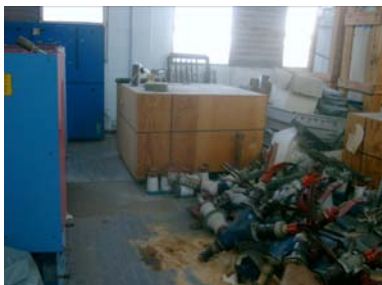
sottostazione III 30kV

L'accumulo degli interruttori con le superfici in amianto non protette costituisce un aggravio del rischio di dispersione delle fibre. Sono stati censiti nr 15 interruttori di MT (nr 9) e BT (nr 6) contenenti amianto nei seguenti locali:

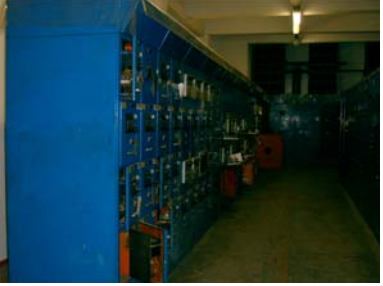
Area controllata	quadro	Interruttori con presenza amianto	Campionamento aria	ff/lt	immagini
CABINA 6kV CT2 Tensione 6/0,4 kV Reparto Asservito CT2	MT BT	Presenza 14 interruttori DHM Presenza 3 interruttori P2	Rapporto di prova nr 3364 del 16.02.07 interno TR2 arrivo quadro BT 380V in tensione ma senza carico, portello aperto vicino camere di spegnimento. Data prelievo: 14.02.2007	4.0

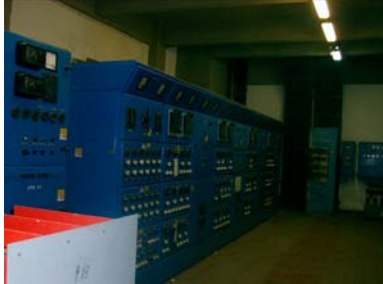
Area controllata	quadro	Interruttori con presenza amianto	Campionamento aria	ff/lt	immagini
CABINA 6kV CT3 Piano terra Tensione 6/0,4 kV Reparto Asservito CT3	BT	Presenza 3 interruttori P2 entrando sulla sx Presenza 5 interruttori P2 entrando sulla dx Presenza 3 interruttori P2 a destra del quadro MT	Rapporto di prova nr 3365 del 16.02.07 sopra ventilatore scomparto QMB1 interruttore in servizio tipo DHF. Data prelievo: 14.02.2007	8.6

MT	Presenza 12 interruttori DHF

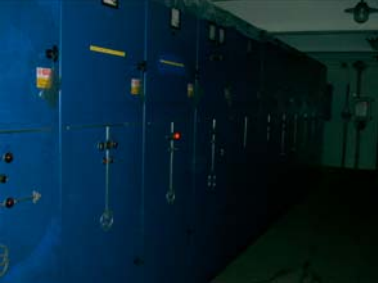
Area controllata	quadro	Interruttori con presenza amianto	Campionamento aria	ff/lt	immagini
CABINA 6kV NORD 1 Tensione 6/0,4 kV Reparto Asservito NORD 2	BT	Presenza 3 interruttori P2 ad angolo	Adiacente a CABINA 6kV Nord2 cfr Rapporto di prova nr 3367 del 16.02.07	2.5

Si rileva presenza di materiale incoerente sui pavimenti e abbondante deposito di polvere sopra i quadri.

Peso componenti in amianto negli interruttori presenti nel locale ispezionato: 18 kg interruttori BT e 15 Kg interruttori MT

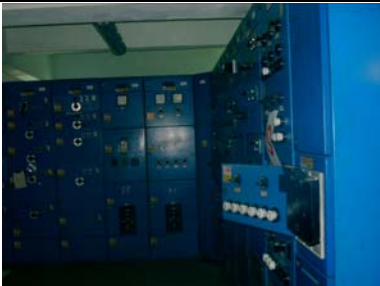
Area controllata	quadro	Interruttori con presenza amianto	Campionamento aria	#/lt	immagini
CABINA 6kV NORD 2 Tensione 6/0,4 kV Reparto Asservito NORD 2	BT MT	Presenza 5 interruttori P2 MCC ad angolo Presenza 10 interruttori DHM	Rapporto di prova nr 3367 del 16.02.07 Quadro MCC cubicolo 44FG69. Data prelievo: 14.02.2007	2.5

Si rileva presenza di materiale incoerente sui pavimenti e abbondante deposito di polvere sopra i quadri.

Peso componenti in amianto negli interruttori presenti nel locale ispezionato: 30 kg interruttori BT e 15 Kg interruttori MT

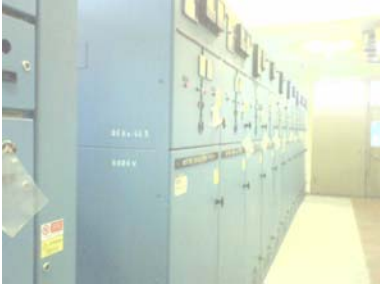
Area controllata	quadro	Interruttori con presenza amianto	Campionamento aria	ff/lt	immagini
CABINA 6kV NORD 3 Tensione 6/0,4 kV Reparto Asservito NORD 1	MT	Presenza 11 interruttori DHF su quadro QE6A-GE3	Rapporto di prova nr 3366 del 16.02.07 sopra quadro inverter A-GE3 cabina SA1N/3° GRUPPO. Data prelievo: 14.02.2007	3.4

Si rileva presenza di materiale incoerente sui pavimenti e abbondante deposito di polvere sopra i quadri.
 Peso componenti in amianto negli interruttori presenti nel locale ispezionato: 27 Kg interruttori MT

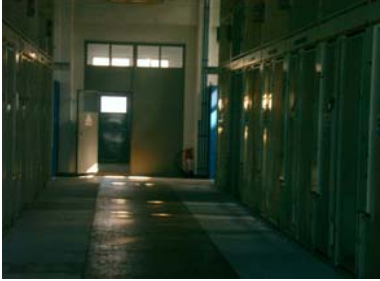
Area controllata	quadro	Interruttori con presenza amianto	Campionamento aria	ff/lt	immagini
SS II/30 kV Tensione 30 kV Reparto Asservito Cabina Primaria	--	assenti	Rapporto di prova nr 3377 del 17.02.07 sopra interruttore dimesso in riparazione. Data prelievo: 15.02.2007	1.9

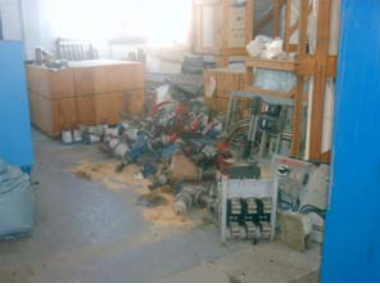
Area controllata	quadro	Interruttori con presenza amianto	Campionamento aria	ff/lt	immagini
SS III/30kV Tensione 30 kV Reparto Asservito Cabina Primaria	BT MT	Nr 2 Interruttori dimessi P2 Nr 3 Interruttori dimessi DHF	Rapporto di prova nr 3373 del 17.02.07 vicino accumulo ricambi. Data prelievo: 15.02.2007	7.4

Presenza di ventilatore Sabena nel locale. Presenza di interruttori dimessi. Si rileva presenza di materiale incoerente sui pavimenti
 Peso componenti in amianto negli interruttori presenti nel locale ispezionato: 12 kg interruttori BT e 4.5 Kg interruttori MT

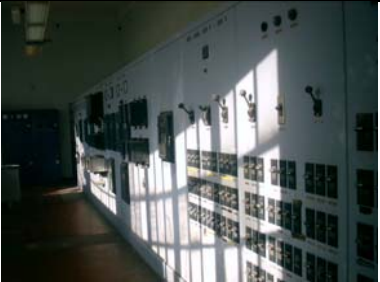
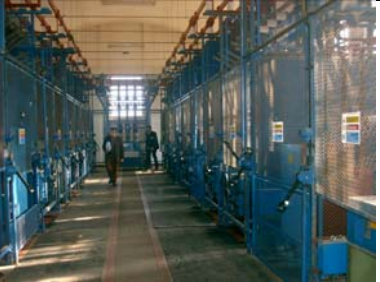
Area controllata	quadro	Interruttori con presenza amianto	Campionamento aria	ff/lt	immagini
SS I/10kV Tensione 10 kV Reparto Asservito Cabina Primaria servizi sala controllo piano terra	BT	un interruttore SACE sospetto	Rapporto di prova nr 3384 del 17.02.2007 Quadro BT servizi sala controllo campionamento ingresso parte posteriore quadro. Data prelievo: 15.02.2007	3.2

Primo piano	MT MT	5 interruttori tipo DHF di cui 3 su sbarra destra e 2 su sbarra sx 2x3 celle di spegnimento arco dimesse a terra per <i>spare parts</i> MT	Rapporto di prova nr 3385 del 17.02.2007 vicino parapetto. Data prelievo: 15.02.2007	2.8

Presenza di interruttori DHF MT smontati e dimessi. Si rileva presenza di materiale incoerente sui pavimenti. Celle di spegnimento arco dimesse a terra
 Peso componenti in amianto negli interruttori presenti nel locale ispezionato: 6 kg interruttori BT di cui si sospetta la presenza e 10.5 Kg interruttori MT

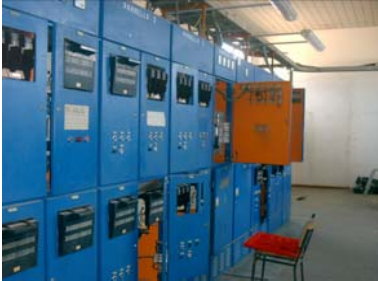
Area controllata	quadro	Interruttori con presenza amianto	Campionamento aria	ff/lt	immagini
CABINA 36 Tensione 10/0,4 kV Reparto Asservito SA9 Flocculatore	BT	quadro tipo PC presenti 3 interruttori serie CONTROL tipo B costruttore MARINI GALILEO con sospetta presenza garza in amianto quadro tipo MCC arrivo linea sospetta presenza 1 interruttore SACE; medesimo tipo di interruttore riscontrato nella SSIII 10kv	Rapporto di prova nr 3378 del 17.02.07 su quadro radriizzatore. Data prelievo: 15.02.2007	1.7

Si rileva presenza di materiale incoerente sui pavimenti e abbondante deposito di polvere sopra i quadri.

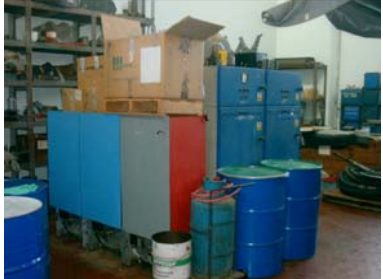
Area controllata	quadro	Interruttori con presenza amianto	Campionamento aria	ff/lt	immagini
TORRE DI SMONTAGGIO SS I/150 kV	MT	5 interruttori DHF MT smontati e dimessi utilizzati per <i>spare parts</i>	Rapporto di prova nr 3386 del 17.02.2007 sopra gli interruttori dimessi. Data prelievo: 15.02.2007	3.6

Presenza di interruttori DHF MT smontati e dimessi. Si rileva presenza di materiale incoerente sui pavimenti
 Peso componenti in amianto negli interruttori presenti nel locale ispezionato: 15 Kg interruttori MT

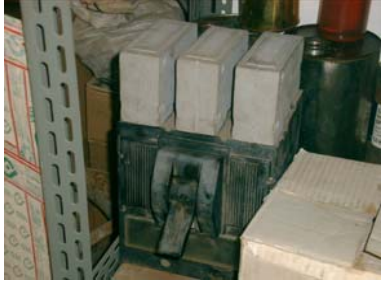
Area controllata	quadro	Interruttori con presenza amianto	Campionamento aria	ff/lt	immagini
MAGAZZINO PIANO TERRA CTE	BT	interruttori utilizzati per <i>spare parts</i> sospetti: nr 1 SACE ISOL Z630 nr 1 interruttore SACE completo di 3 Celle sospette 3 celle SACE contenenti amianto (1 interruttore)	---	---

Presenza di interruttori smontati e dimessi. Si rileva presenza di materiale incoerente sui pavimenti. Presenza di interruttori rossi con celle spegniarco Bi-control MAGRINI GALILEO privi di amianto, diversi da quelli riscontrati in CABINA 36 in quanti di diverso colore e di più recente epoca di costruzione.

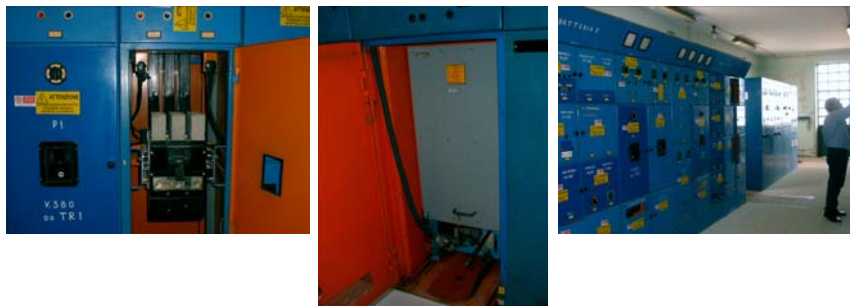
Area controllata	quadro	Interruttori con presenza amianto	Campionamento aria	f/f/lt	immagini
CABINA 32 Tensione: kV 30/6/4 Reparto asservito: CM5	BT MT	Presenza 3 interruttori ISOL Z630 Presenza 8 interruttori DHF	Rapporto di prova nr 3863-B del 11.10.2007 Posizione campionatore: Fissa - Sopra quadro Data prelievo: 08.10.2007 campione nr 2	2.8

Si rileva presenza di materiale incoerente sui pavimenti e abbondante deposito di polvere sopra i quadri.

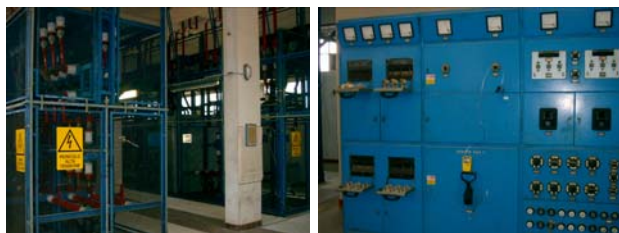
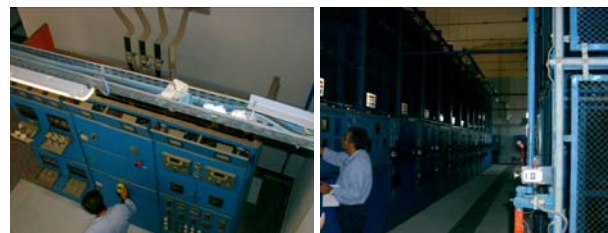
MT	--			
CABINA 13 Piano primo	BT	--	Rapporto di prova nr 3867-B del 11.10.2007 Posizione campionatore: Fissa – campionatore posto su quadro Data prelievo: 08.10.2007 campione nr 6	1.5	
	MT	--

Si rileva presenza di materiale incoerente sui pavimenti e abbondante deposito di polvere sopra i quadri.
Peso componenti in amianto negli interruttori presenti nel locale ispezionato: 12 kg interruttori BT

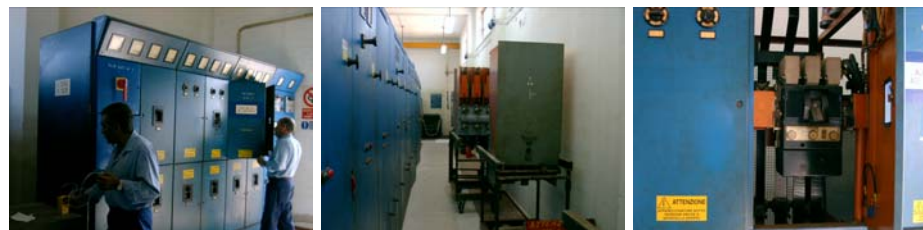
Area controllata	quadro	Interruttori con presenza amianto	Campionamento aria	ff/lt	immagini
CABINA 15 Tensione: kV10/4 Reparto asservito: CM3	BT MT	Presenza 4 interruttori ISOL Z630 Presenza 10 interruttori DHM di cui 2 fuori dai quadri sui carrelli Presenza 1 interruttore DHF dimesso (spare part)	Rapporto di prova nr 3876-B del 11.10.2007 Posizione campionatore: Fissa – su quadro vicino interruttore di BT Data prelievo: 09.10.2007 campione nr 1	2.8

Si rileva presenza di materiale incoerente sui pavimenti e abbondante deposito di polvere sopra i quadri.

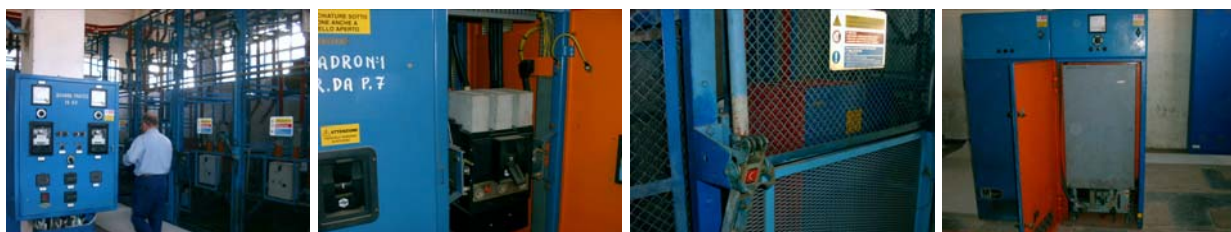
Area controllata	quadro	Interruttori con presenza amianto	Campionamento aria	ff/lt	immagini
CABINA 13/2 Cabina: 13/2 Tensione: kV10/4 Reparto asservito: CASTAGNETTI	BT MT	Presenza 2 interruttori SACE P2 Presenza 7 interruttori ISOL Z630 Presenza 2 interruttori DHF	Rapporto di prova nr 3878-B del 11.10.2007 Posizione campionatore: Fissa – dentro quadro di BT Data prelievo: 09.10.2007 campione nr 3	3.9

Si rileva presenza di materiale incoerente sui pavimenti e abbondante deposito di polvere sopra i quadri.

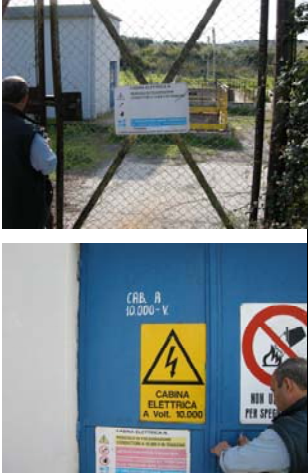
Si rileva presenza di materiale incoerente sui pavimenti e deposito di polvere sopra i quadri.

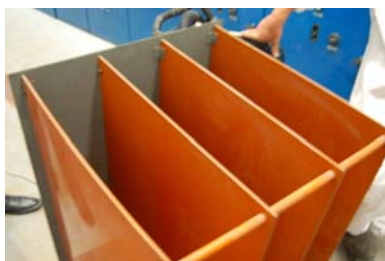
Inoltre, all'interno della scatola di protezione delle celle e qualora l'interruttore presenti tale "guscio", si può notare la presenza di pulviscolo e residui verosimilmente riconducibili alla coibentazione in amianto.

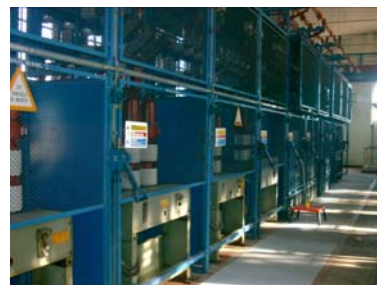
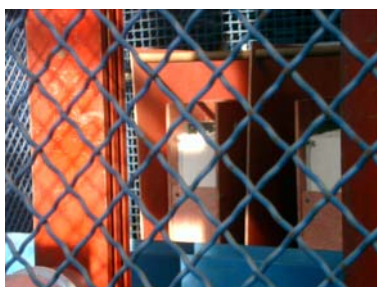
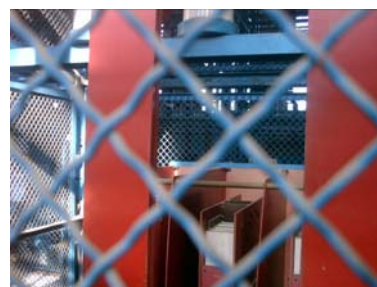
Lo **stato di conservazione** del materiale coibente è decisamente buono. In generale, non si rilevano né rotture né sfaldamenti; esso appare uniforme in tutti gli interruttori.

Gli interruttori di MT in cui si è rilevata presenza di amianto sono inseriti in due contesti differenti: essi sono ben visibili (cfr. immagini sotto riportate) dietro le griglie di protezione nelle SS da 30 kV (I/II/III) e da 10kV (I/II/III).

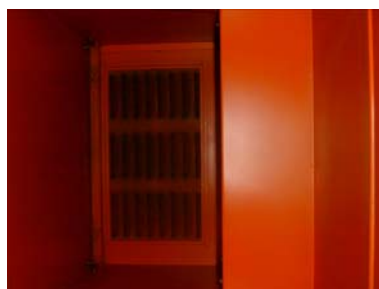
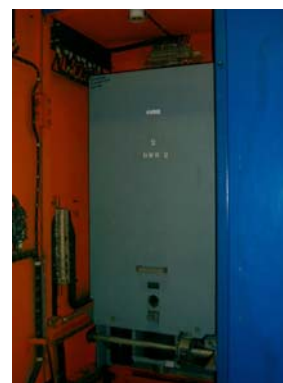
In altre cabine 6kV (CT1/CT2/CT3/NORD1/NORD2/NORD3) gli interruttori di MT tipo DHF o DHM sono inseriti in scomparti chiusi del quadro. All'interno di tali scomparti si rileva la presenza di una griglia di aerazione nella parte superiore. Il coibente in amianto risulta quindi protetto e confinato.

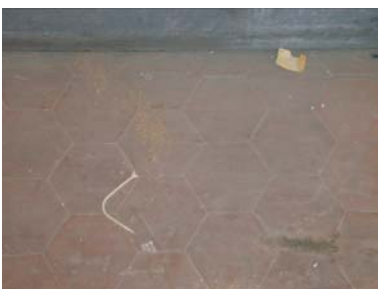
Nelle cabine si rileva abbondante presenza di polvere, sia sui pavimenti che sopra gli interruttori.

Si riportano alcune immagini dello stato a fine marzo 2007:

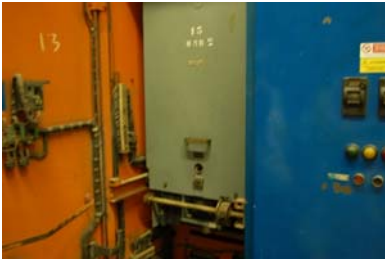
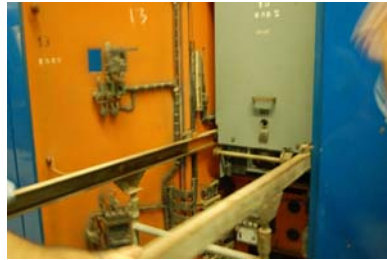
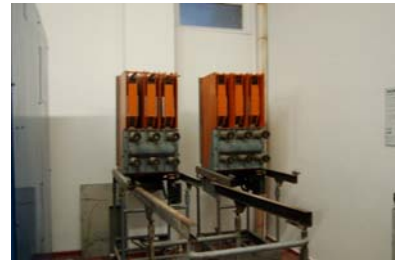
e di Media Tensione

Lo **stato di conservazione** del cemento amianto è ottimo; in generale non si rilevano né rotture né fessurazioni.

Per migliorare il livello di sicurezza le attività di manutenzione/riparazione dei quadri dovranno essere precedute dall'attività di messa in sicurezza.

Una volta posto il quadro su carrello da parte del personale NU.CE, si effettueranno le seguenti operazioni:

- Aspirazione e pulizia esterna del quadro;
- Apertura protezioni delle celle spegningarco;
- Aspirazione e pulizia interna;
- Aspirazione e pulizia del carrello;
- Copertura e protezione con polietilene debitamente marchiato che evidenzi la messa in sicurezza.
- Aspirazione del fondo del quadro elettrico (parte fissa) evitando di accedere alla superficie della chiusura a ghigliottina e alle pareti laterali e posteriori.
