LOCALIZZAZIONE, CARATTERIZZAZIONE E VALUTAZIONE DELLO  
STATO DI CONSERVAZIONE DEI MATERIALI CONTENENTI AMIANTO.

Relazione Tecnica

**POLIMERI EUROPA S.p.A.  
STABILIMENTO DI PORTO MARGHERA (VE)**

## **REPARTO PSS**

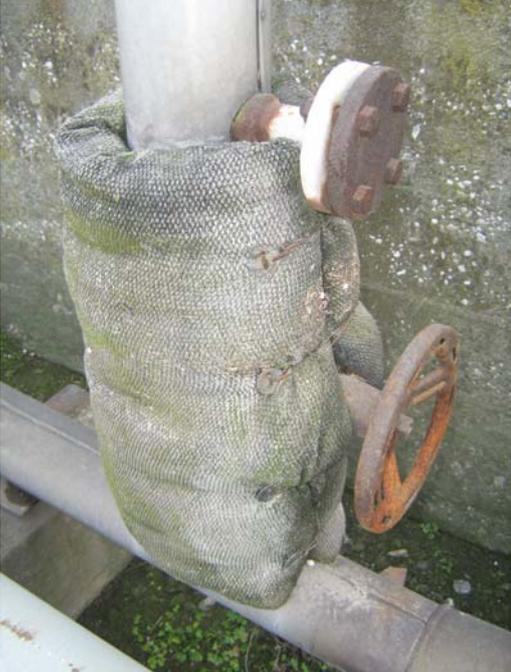
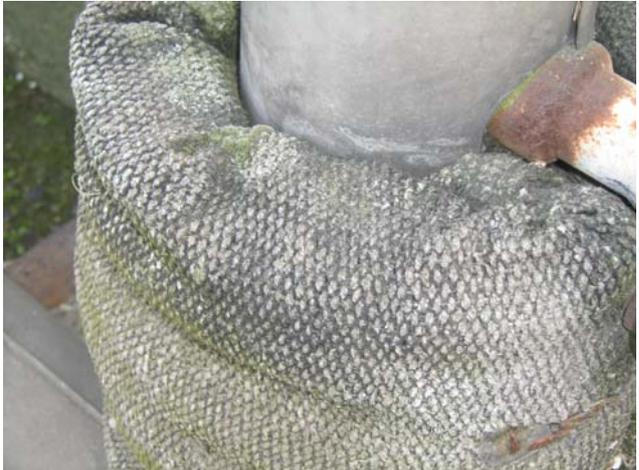
Nominativo presa visione	Localizzazione dei materiali	Tipologia di manufatto contenente amianto	Quantità stimata	Valutazione del rischio	Stato di conservazione	Rif. Foto
PV 40.02/17	Linea presso trincea fronte serbatoio DA 066	Cuscino	1 m <sup>2</sup>	Materiale danneggiato. Danneggiamento >10%	Presso una linea all'interno della trincea di fronte al serbatoio DA 066 è presente un cuscino contenente amianto non confinato. Il materiale è danneggiato ed esposto.	Foto 27

DESCRIZIONE PUNTO DI PRESA VISIONE	N. FOTO
<p>Preso visione PV 40.02/17:</p> <p>Presso una linea all'interno della trincea di fronte al serbatoio DA 066 è presente un cuscino contenente amianto non confinato. Il materiale è danneggiato ed esposto.</p>	<p align="center">FOTO 27</p>

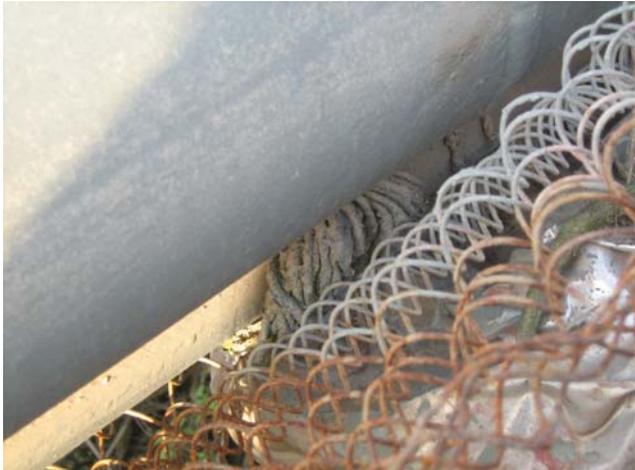
<p>Preso visione PV 40.03/17:</p> <p>Lungo la linea del toluolo situata presso la trincea di fronte al serbatoio DA 095 è presente della fettuccia contenente amianto. Il materiale è gran parte confinato da lamierino ed è visibile solo in alcuni punti. E' difficile stimarne la quantità.</p>	<p>FOTO 42</p>

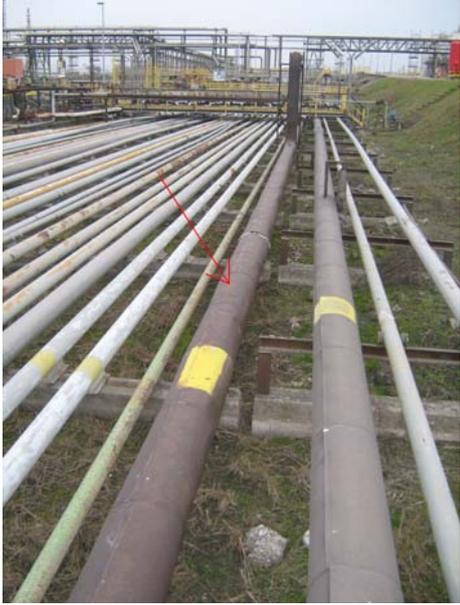
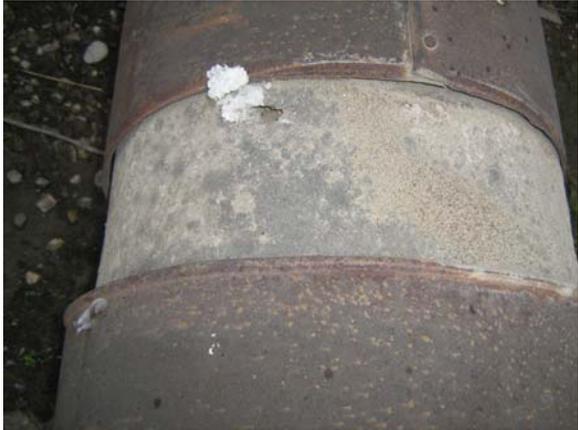
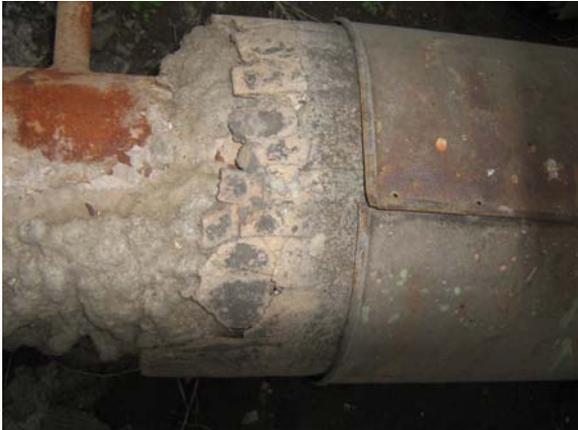
Nominativo presa visione	Localizzazione dei materiali	Tipologia di manufatto contenente amianto	Quantità stimata	Valutazione del rischio	Stato di conservazione	Rif. Foto
PV 40.04/2	Linea presso trincea fronte rampe di carico	Cemento amianto	/	Materiale danneggiato. Danneggiamento <10%	All'interno della trincea è presente una tubazione coibentata in cemento amianto. Il materiale è per la maggior parte confinato da lamierino, ma nei punti a vista si presenta danneggiato.	Foto 44
PV 40.04/5	Linea olio BTZ	Cuscino	3 m <sup>2</sup>	Materiale danneggiato. Danneggiamento >10%	Presso la linea olio BTZ di proprietà Syndial, sono presenti dei cuscini contenenti amianto. Il materiale è danneggiato in più punti.	Foto 46
PV 40.04/8	Linea presso trincea di proprietà Syndial	Cuscino	6 m <sup>2</sup>	Materiale danneggiato. Danneggiamento >10%	Presso la linea proveniente dalle rampe di carico che attraversa perpendicolarmente la trincea e percorre la trincea di proprietà Syndial verso la zona 4008, sono presenti 6 cuscini contenenti amianto. Il materiale è danneggiato in più punti.	Foto 49

DESCRIZIONE PUNTO DI PRESA VISIONE	N. FOTO
<p>Preso visione PV 40.04/2:</p> <p>All'interno della trincea è presente una tubazione coibentata in cemento amianto. Il materiale è per la maggior parte confinato da lamierino, ma nei punti a vista si presenta danneggiato.</p>	<p>FOTO 44</p>

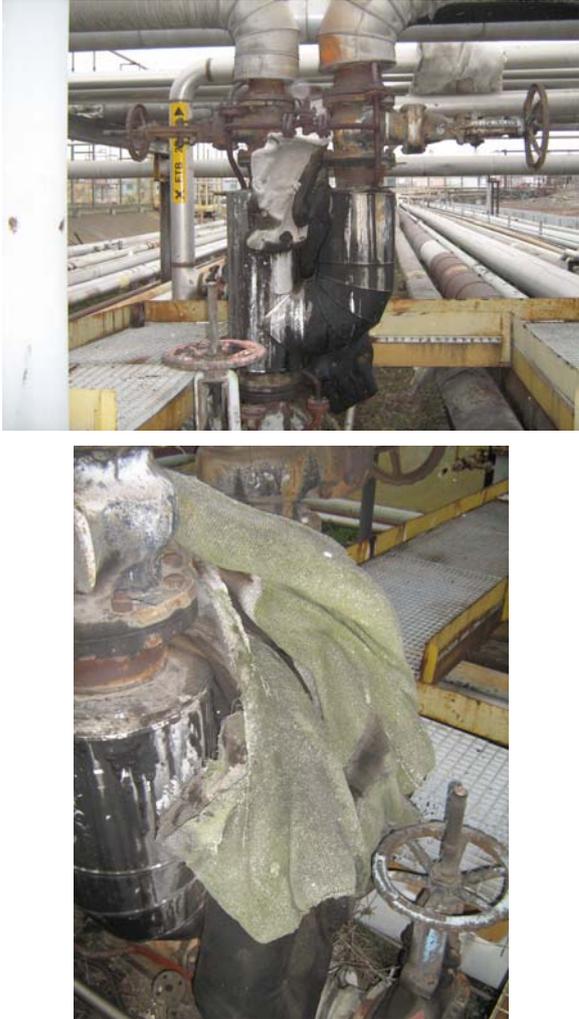
<b>DESCRIZIONE PUNTO DI PRESA VISIONE</b>	<b>N. FOTO</b>
<p>Presa visione PV 40.04/5:</p> <p>Presso la linea olio BTZ di proprietà Syndial, sono presenti dei cuscini contenenti amianto. Il materiale è danneggiato in più punti.</p>	<p>FOTO 46</p>

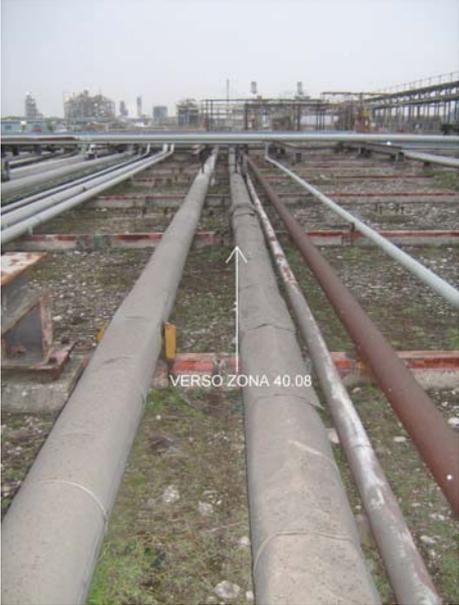
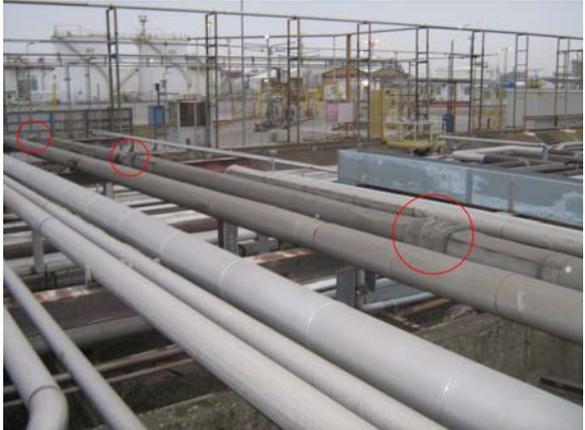
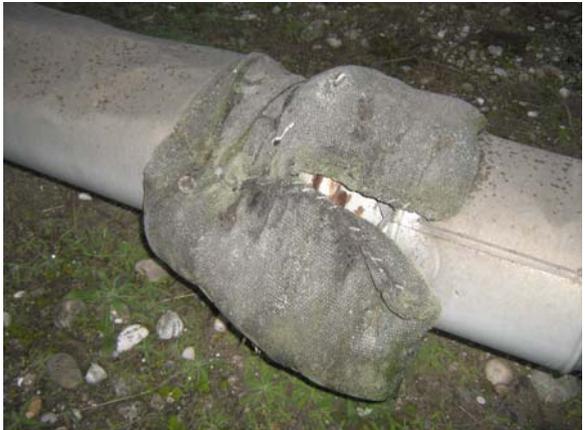
DESCRIZIONE PUNTO DI PRESA VISIONE	N. FOTO
<p>Preso visione PV 40.04/8:</p> <p>Presso la linea proveniente dalle rampe di carico che attraversa perpendicolarmente la trincea e percorre la trincea di proprietà Syndial verso la zona 4008, sono presenti 6 cuscini contenenti amianto. Il materiale è danneggiato in più punti.</p>	<p>FOTO 49</p>

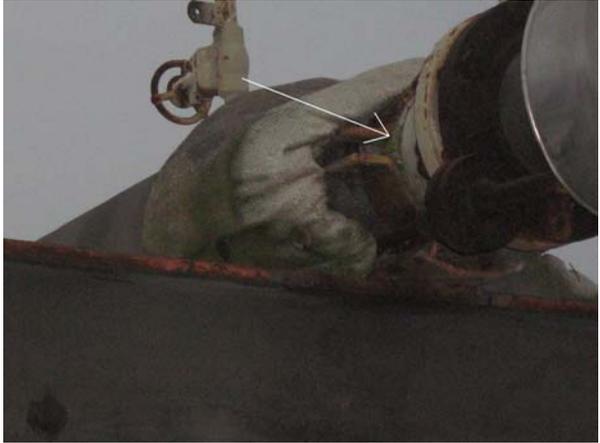
<b>DESCRIZIONE PUNTO DI PRESA VISIONE</b>	<b>N. FOTO</b>
<p>Presa visione PV 40.04/9:</p> <p>Presso la linea proveniente dalle rampe di carico che attraversa perpendicolarmente la trincea e percorre la trincea di proprietà Syndial verso la zona 4008, è presente tra l'anello di contenimento della tubazione e la tubazione stessa della treccia contenente amianto.</p>	<p>FOTO 50</p>

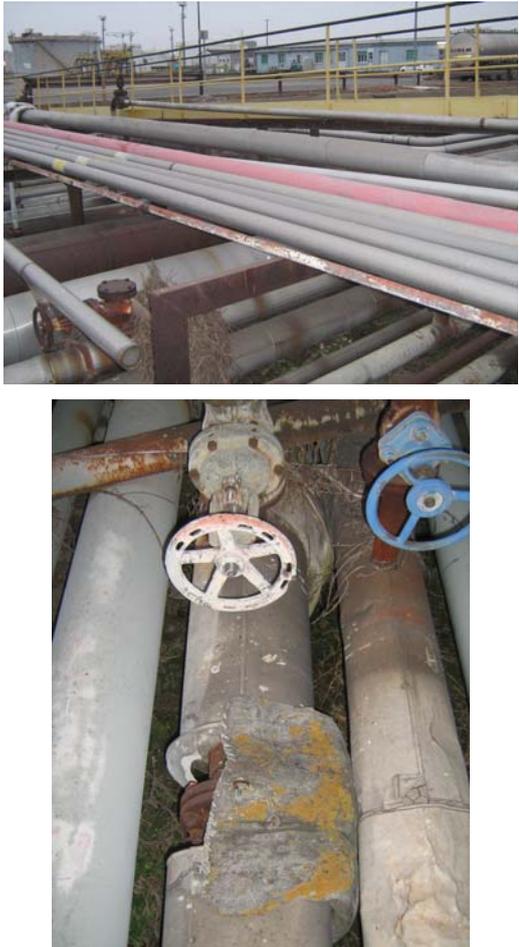
Nominativo presa visione	Localizzazione dei materiali	Tipologia di manufatto contenente amianto	Quantità stimata	Valutazione del rischio	Stato di conservazione	Rif. Foto
PV 40.04/9	Linea presso trincea di proprietà Syndial	Treccia	/	Materiale danneggiato. Danneggiamento <10%	Presso la linea proveniente dalle rampe di carico che attraversa perpendicolarmente la trincea e percorre la trincea di proprietà Syndial verso la zona 4008, è presente tra l'anello di contenimento e la tubazione, della treccia contenente amianto. Il materiale è esposto solo in alcuni punti ma confinato per la maggior parte da lamierino.	Foto 50
PV 40.04/11	Linea vapore, sotto a passerella da rampe di carico e scarico a ufficio AD.TI	Cuscino	2 m <sup>2</sup>	Materiale danneggiato. Danneggiamento >10%	Presso la linea vapore che corre all'interno della trincea, nel punto in cui è presente la passerella, sono presenti due cuscini contenenti amianto. Il materiale si presenta danneggiato in più punti.	Foto 52

<p>Presa visione PV 40.04/11:</p> <p>Presso la linea vapore che corre all'interno della trincea, nel punto in cui è presente la passerella, sono presenti due cuscini contenenti amianto. Il materiale si presenta danneggiato in più punti.</p>	<p>FOTO 52</p>

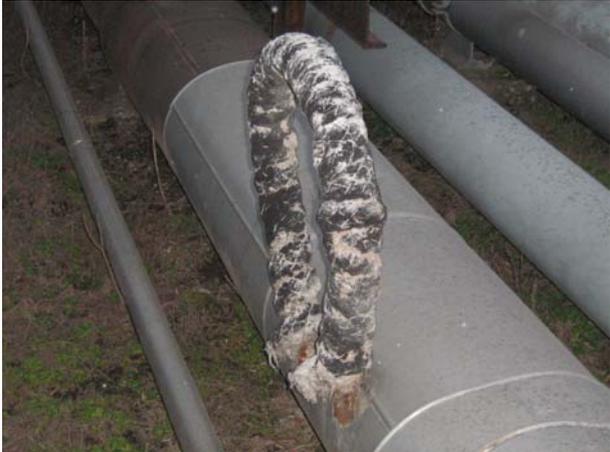
PV 40.04/13	Dilatatore linea olio W249 (T53BIS)	Treccia	1,5 m	Materiale danneggiato. Danneggiamento >10%	Presso dilatatore nella linea olio W249 (T53BIS) è presente della treccia contenente amianto non confinata. Il materiale è molto danneggiato e non presenta nessun confinamento.	Foto 54

DESCRIZIONE PUNTO DI PRESA VISIONE	N. FOTO
<p>Preso visione PV 40.04/13:</p> <p>Presso dilatatore nella linea olio W249 (T53BIS) è presente della treccia contenente amianto non confinata. Il materiale è molto danneggiato e non presenta nessun confinamento.</p>	<p>FOTO 54</p>

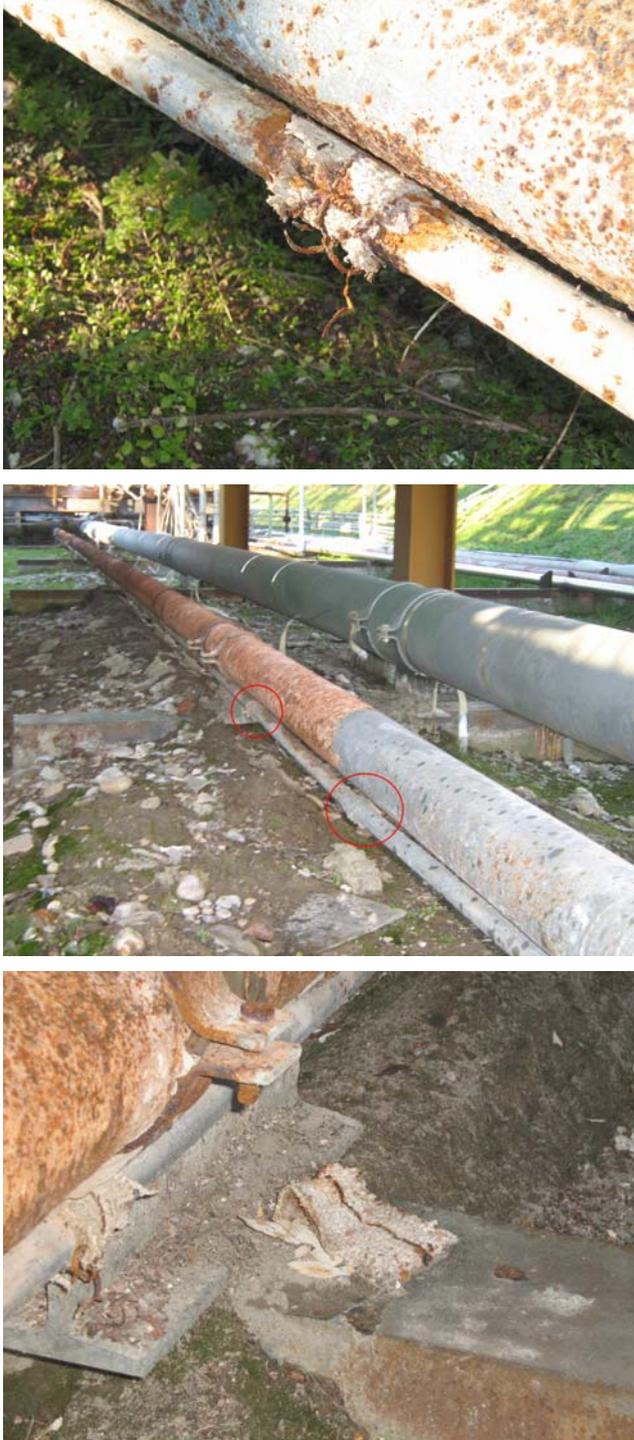
DESCRIZIONE PUNTO DI PRESA VISIONE	N. FOTO
<p>Preso visione PV 40.05/1 - PV 40.05/14:</p> <p>Presso la linea del benzene che si estende lungo la trincea di fronte ai serbatoi DA 1116, DA 1112, DA 1114, DA 1110 e DA 1115 sono presenti dei pezzi di treccia contenenti amianto come spessore. Il materiale a vista è sfibrato e danneggiato. Sono presenti anche dei frammenti a terra.</p>	<p>FOTO 58</p>

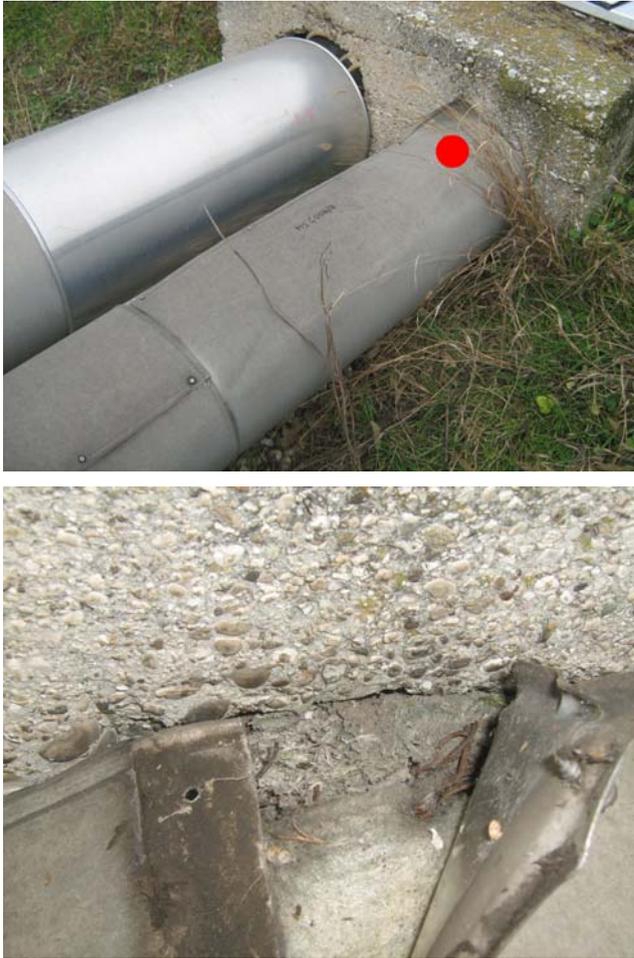
<b>DESCRIZIONE PUNTO DI PRESA VISIONE</b>	<b>N. FOTO</b>
<p>Preso visione PV 40.08/8:</p> <p>All'interno del bacino del serbatoio DA 1308, lato DA 1309, nell'intercapedine presente tra le tubazioni e il muro di contenimento è situata una treccia contenente amianto. Il materiale risulta totalmente confinato da lamierino.</p> <p>Solamente presso la tubazione segnalata nella foto a lato è presente del materiale contenente amianto.</p>	<p>FOTO 105</p>

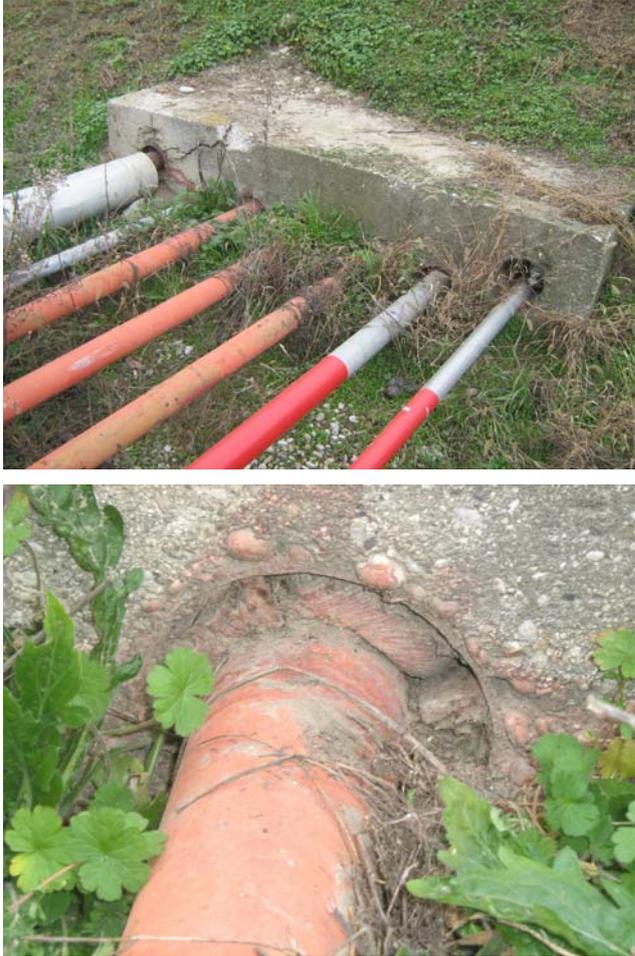
<b>DESCRIZIONE PUNTO DI PRESA VISIONE</b>	<b>N. FOTO</b>
<p>Presa visione PV 40.08/9:</p> <p>All'interno del bacino del serbatoio DA 1308, lato strada A, nell'intercapedine presente tra le tubazioni e il muro di contenimento è situata una treccia contenente amianto. Il materiale visibile risulta incapsulato.</p> <p>Non tutte le intercapedini presentano del materiale contenente amianto.</p>	<p>FOTO 106</p>

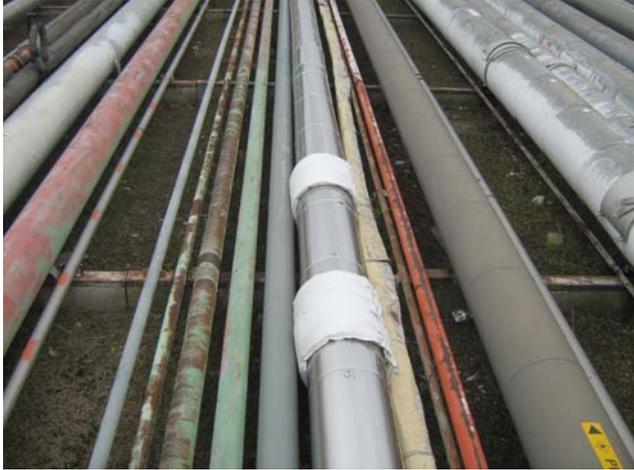
DESCRIZIONE PUNTO DI PRESA VISIONE	N. FOTO
<p>Preso visione PV 40.09/6:</p> <p>I cuscini presenti all'interno della trincea presso la linea soda, fronte al serbatoio DA 201 sono stati sostituiti con altrettanti in fibre artificiali.</p>	<p>FOTO 117</p>

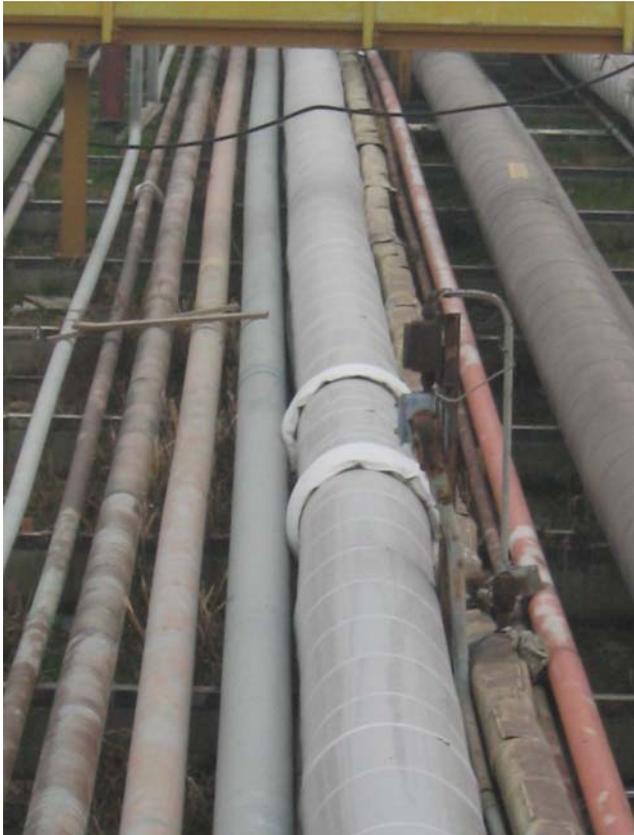
<p>Preso visione PV 40.09/6 A:</p> <p>I cuscini presenti all'interno della trincea presso la linea soda, sono stati sostituiti con altrettanti in fibre artificiali.</p>	<p>FOTO 117 A</p>

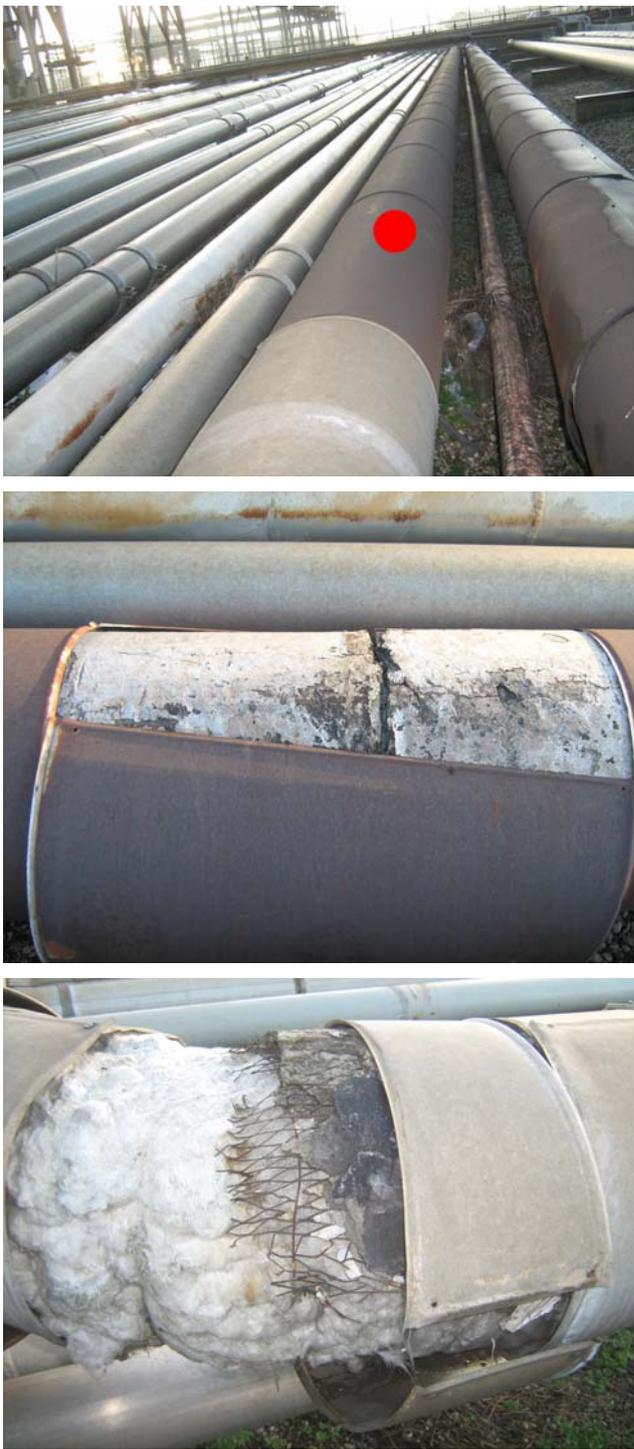
DESCRIZIONE PUNTO DI PRESA VISIONE	N. FOTO
<p>Preso visione PV 40.10/1:</p> <p>La linea 5 ATE di proprietà Syndial, presente all'interno della trincea, è coibentata in cemento amianto. Il materiale di natura compatta è per la maggior parte confinato da lamierino, ma le parti esposte risultano degradate dagli agenti atmosferici.</p> <p>La tubazione è evidenziata nella foto a lato.</p>	<p>FOTO 120</p>

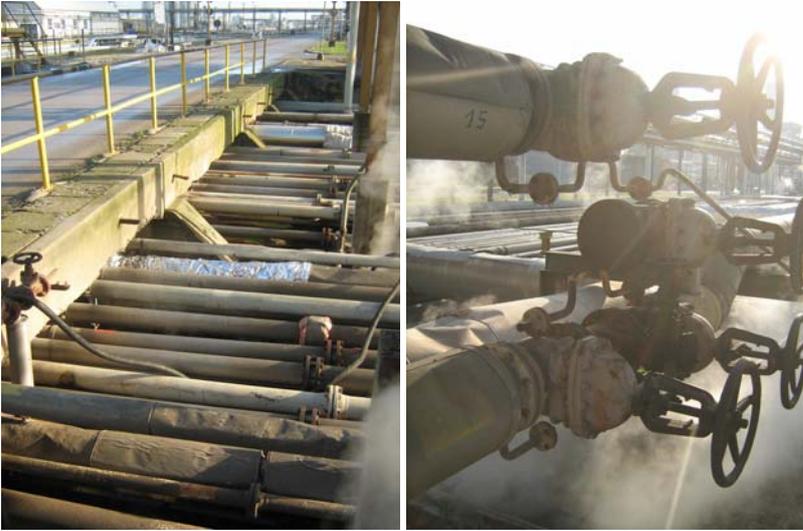
<p>Preso visione PV 40.10/5:</p> <p>Presso le linee olio BTZ presenti tra incrocio con strada A e 31 i cuscini in materiale contenente amianto sono stati rimossi</p>	<p>FOTO 124</p>

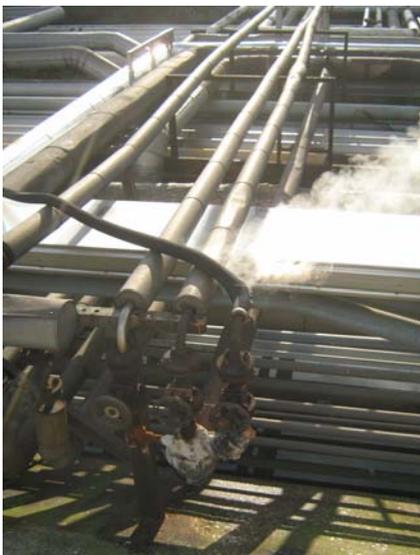
Nominativo presa visione	Localizzazione dei materiali	Tipologia di manufatto contenente amianto	Quantità stimata	Valutazione del rischio	Stato di conservazione	Rif. foto
PV 40.10/4	Dilatatore tra strada 33 e strada 32	Cemento amianto	/	Materiale danneggiato. Danneggiamento >10%	Tra la strada 32 e la 33 è presente un dilatatore coibentato in cemento amianto. Il materiale di natura compatta risulta degradato dagli agenti atmosferici.	Foto 123
PV 40.10/5	Linee olio BTZ incrocio tra strada A e strada 31	Cuscino	/	/	Presso le linee olio BTZ presenti tra incrocio con strada A e 31 i cuscini in materiale contenente amianto sono stati rimossi	Foto 124
PV 40.10/6	Linea fronte serbatoi in vetroresina D10 e D11	Treccia	5 m	Materiale danneggiato. Danneggiamento >10%	Linea, presente in trincea, fronte serbatoi in vetroresina D10 e D11, presenta coibentazione contenente amianto. Il materiale a vista risulta degradato dagli agenti atmosferici.	Foto 125

DESCRIZIONE PUNTO DI PRESA VISIONE	N. FOTO
<p>Preso visione PV 40.10/6:</p> <p>Linea, presente in trincea, fronte serbai in vetroresina D10 e D11, presenta coibentazione contenente amianto. Il materiale a vista risulta degradato dagli agenti atmosferici.</p>	<p>FOTO 125</p>

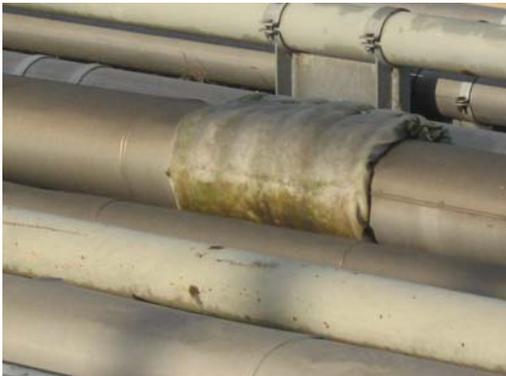
PV 40.10/7	Linea soda	Cuscino	/	/	Presso la linea Soda di proprietà Syndial il cuscino in materiale contenente amianto è stato sostituito.	Foto 126

<p>Preso visione PV 40.10/7:</p> <p>Presso la linea Soda di proprietà Syndial il cuscino in materiale contenente amianto è stato sostituito.</p>	<p>FOTO 126</p>
