REPARTO CR

CENSIMENTO E MAPPATURA DEI MATERIALI CONTENENTI AMIANTO

REVISIONE 2

Committente: Polimeri Europa S.p.A. di Porto Marghera

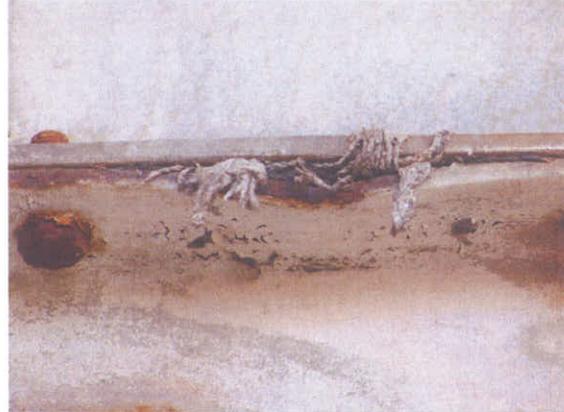
Foto 4: economizzatore batteria sud

La guarnizione in crisotilo risulta, solo in alcuni punti, visibile e sfibrata. La quantità a vista è di circa 20 m.

**economizzatore batteria sud: guarnizione in crisotilo****Foto 7: camino forni**

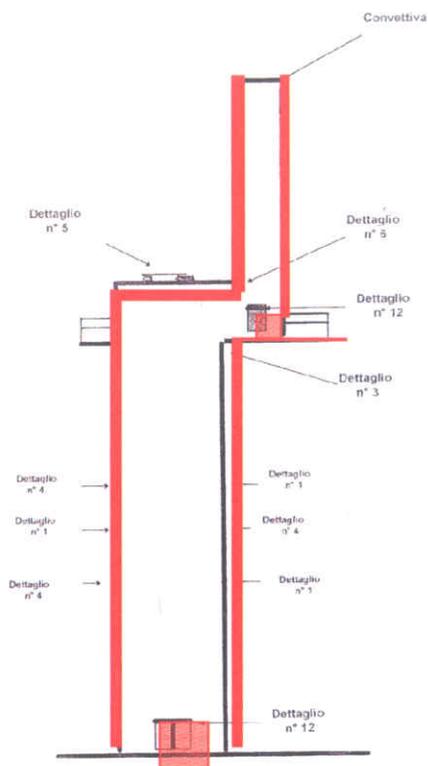
Schema forno da cracking

I forni sono schematizzati come nella figura a fianco. Disegni forniti dalla Committente mostrano che il materiale contenente amianto si trova nella parte interna del forno sotto il lamierino e collocato come rappresentato dalle parti colorate in rosso.

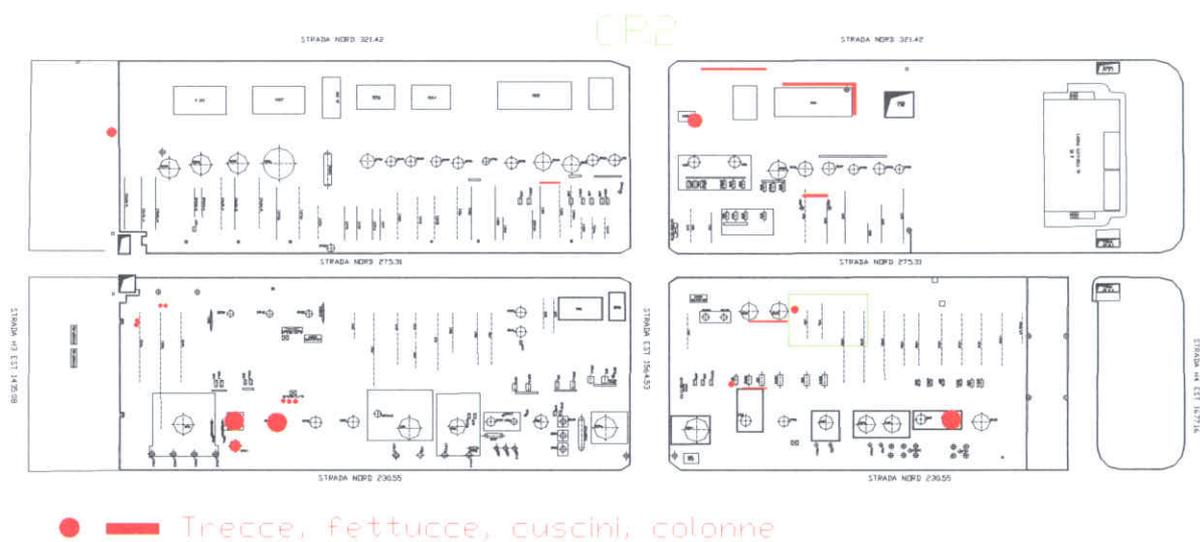
TAVOLA N°2: Zona 2. In rosso sono marcate le aree caratterizzate dalla presenza di materiali contenenti amianto.

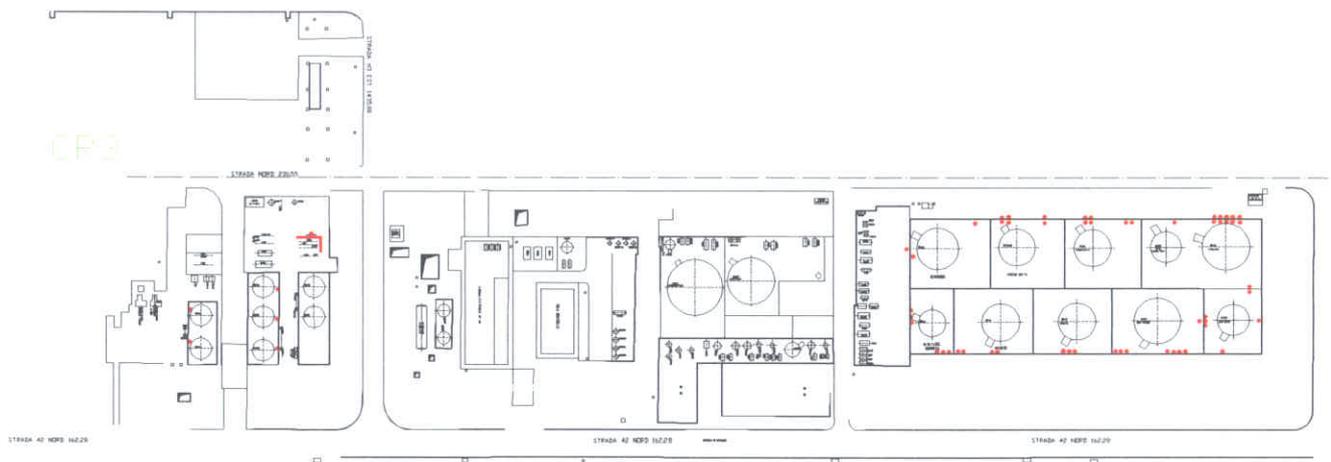
<u>Zona 3 - PSL</u>	<u>Treccia</u>	<u>60 m (a vista)</u>	<u>62 m (a vista)</u>	<u>La treccia, di natura friabile, si trova priva di barriere protettive e di etichettatura; in alcuni punti è sfibrata e degradata e in alcuni inglobata in superficie con vernice rossa.</u>

● — Presenza di treccia o fettuccia in amianto

TAVOLA N°2: Zona 3. In rosso sono marcate le aree caratterizzate dalla presenza di materiali contenenti amianto.

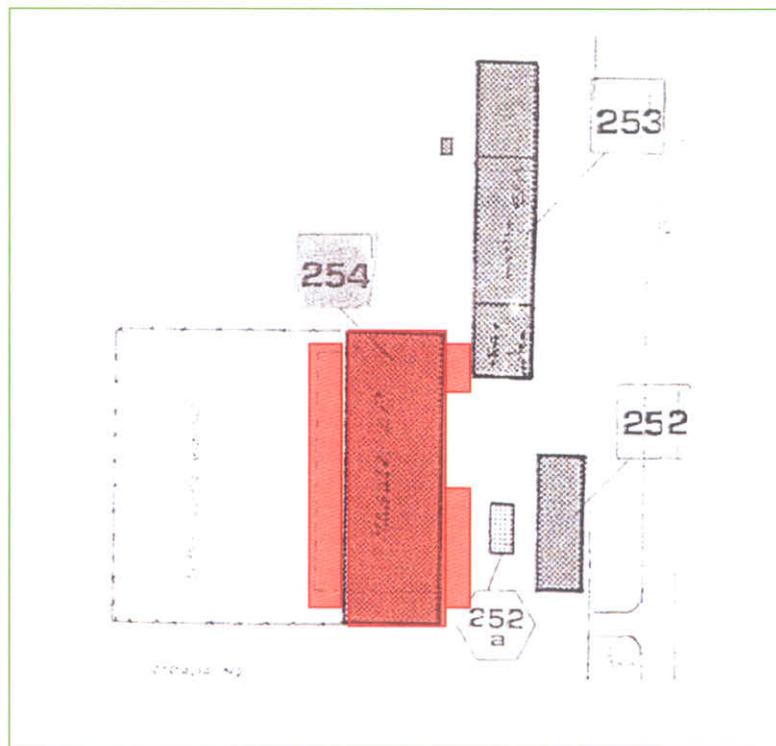
**TAVOLA N°2: Zone interessate dalla presenza di materiali contenenti amianto.
Le aree sono marcate in colore rosso.**
