REPARTO CR 4

CENSIMENTO E MAPPATURA DEI MATERIALI CONTENENTI AMIANTO

REVISIONE 2

Committente: Polimeri Europa S.p.A. di Porto Marghera

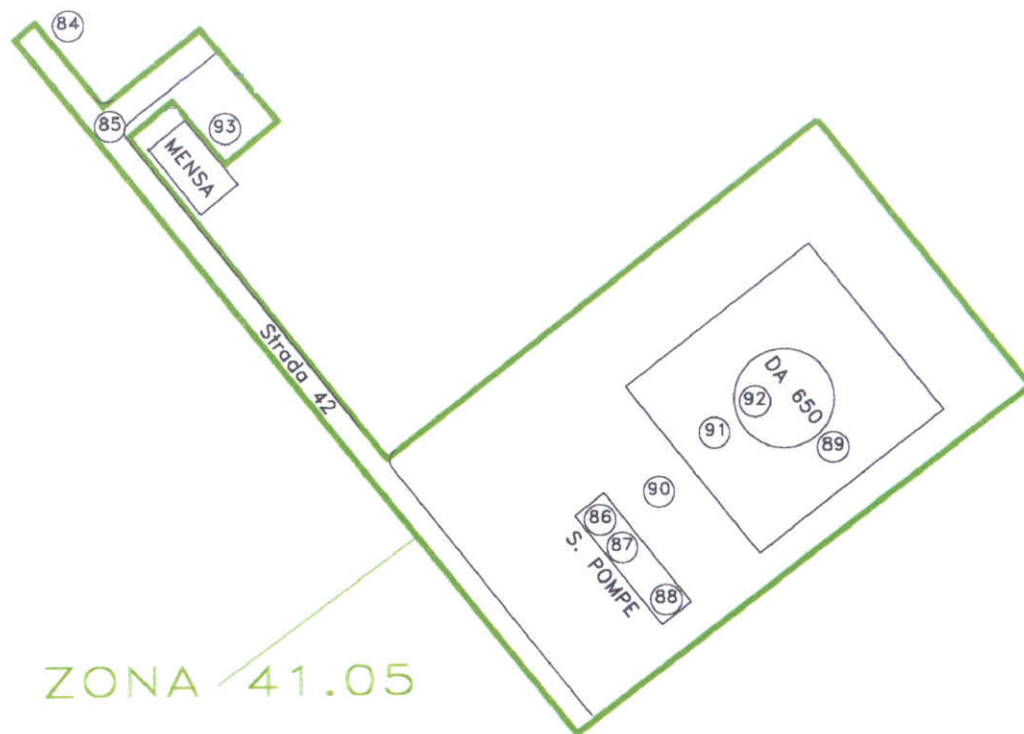
TAVOLA N°1: Zona 41.05.

Descrizione: Alla zona 41.05, come si vede nella tavola 1, appartengono il serbatoio DA650 e la sala pompe connessa.

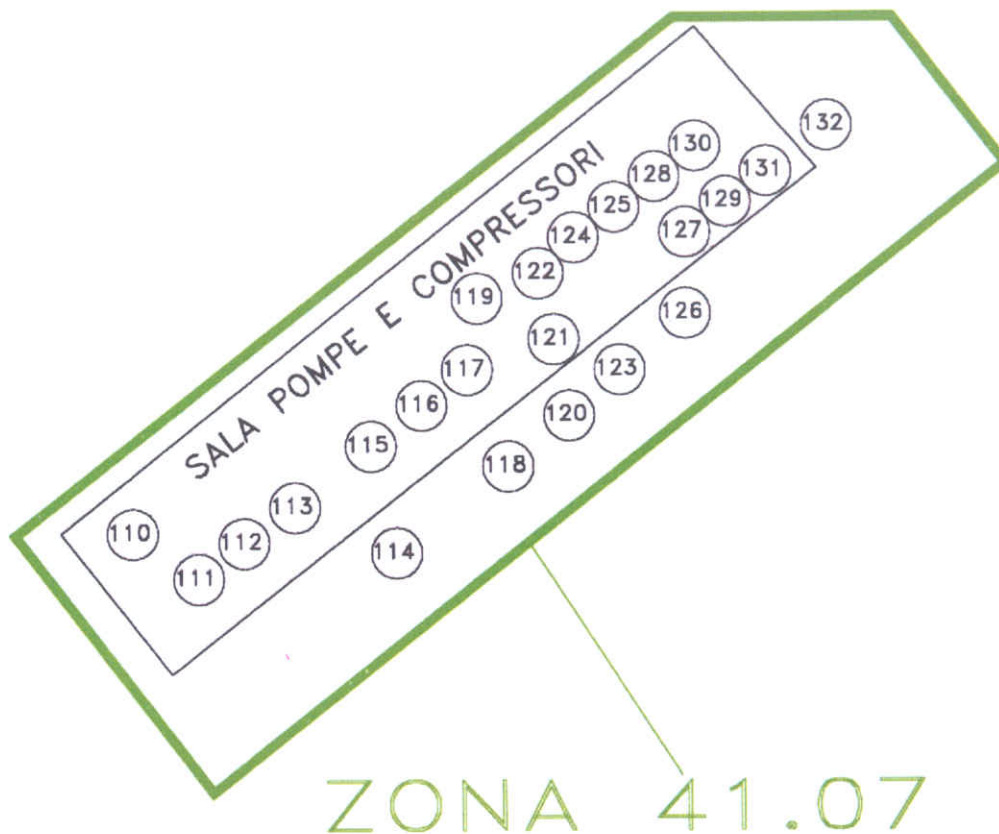
TAVOLA N°1: Zona 41.07

Descrizione: Alla zona 41.07, come si vede nella tavola 1, appartengono tutte le pompe e compressori della sala pompe e compressori vicino alla Strada F1.

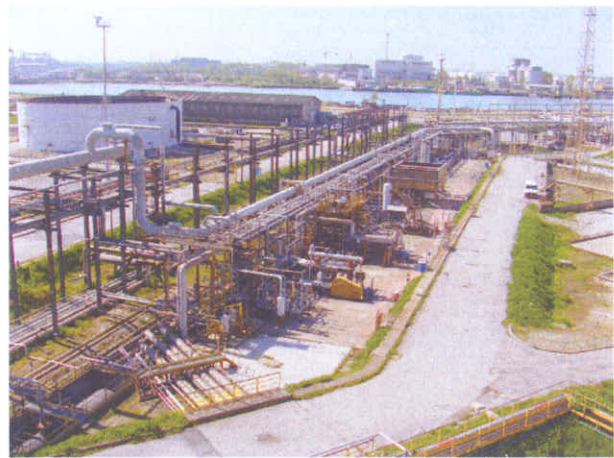
Foto 5: foto d'insieme delle pompe e dei compressori

L'ispezione delle apparecchiature della zona 41.07, sala pompe e compressori, ha consentito di accertare l'assenza di materiali contenenti amianto.

pompe e compressori

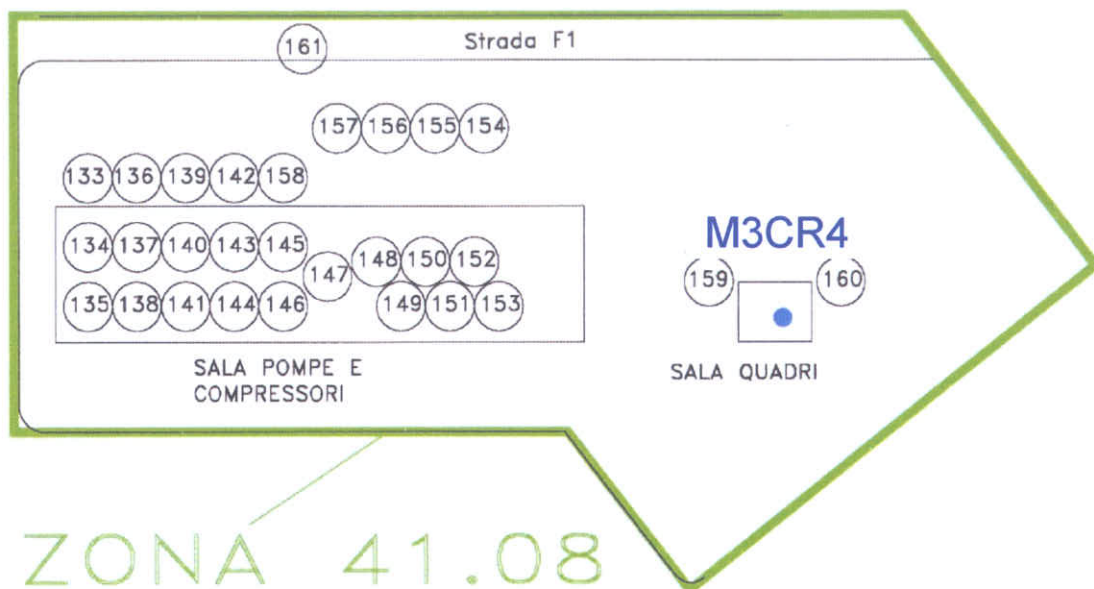
ZONA 41.08

Descrizione: Alla zona 41.08, come si vede nella tavola 1, appartengono la sala quadri ed inoltre pompe e compressori della sala pompe all'angolo tra la Strada A1 e la Strada 42.
In tavola 1 è riportato il punto di prelievo del campione d'aria (in blu).
In tavola 2 sono riportate, in rosso, le aree della zona nelle quali si è riscontrata presenza di materiali contenenti amianto.
