## REPARTO CR 4

CENSIMENTO E MAPPATURA DEI MATERIALI CONTENENTI AMIANTO

REVISIONE 3

**Committente: Polimeri Europa S.p.A. di Porto Marghera**

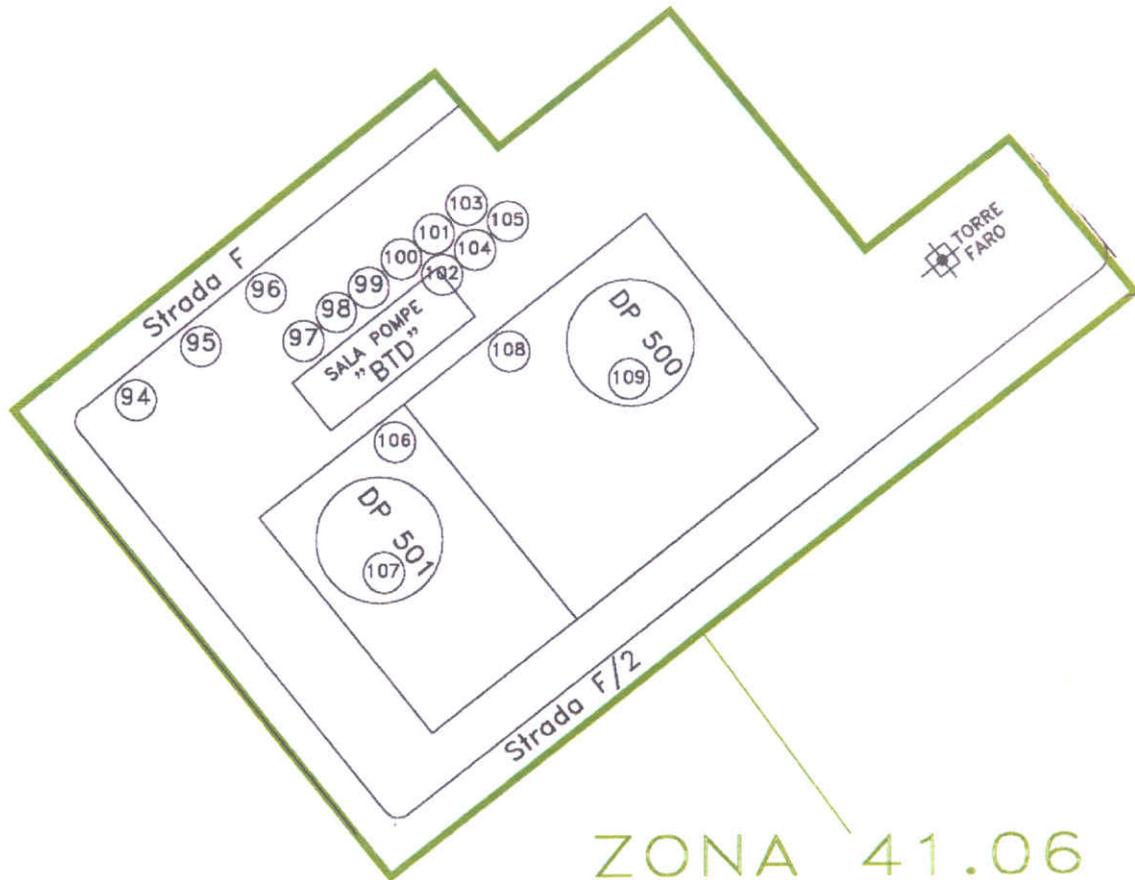
TAVOLA N°1: Zona 41.06.

**Descrizione:** Alla zona 41.06, come si vede nella tavola 1, appartengono le sfere DP501 e DP500. Vi appartengono inoltre tutte le pompe della sala pompe “BTD”.
