**Report “Lavori di ispezione, risanamento di condotte fogna
oleosa impianto paraffine” - Maggio 2015**

*Lavori di ispezione e risanamento
Condotte fogna oleosa impianto PARAFFINE*

SASOL S.p.A.
Stabilimento di Sarroch (CA)

**LAVORI DI ISPEZIONE, RISANAMENTO
DI CONDOTTE FOGNA OLEOSA
IMPIANTO PARAFFINE**

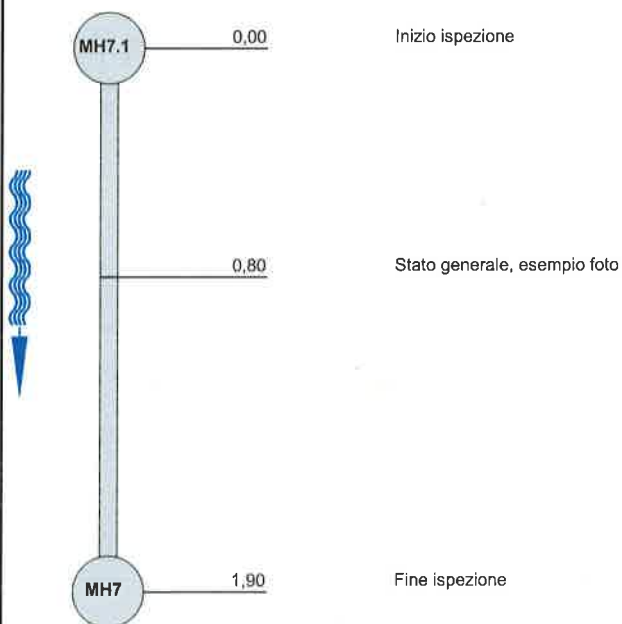
Data: 20.10.2015	Nr. Ordine:	Condizione tempo:	Operatore: SERRA S.	Numero sezione: 32	Nome sezione: MH7.1-MH7
Presente: Francesco Strina	Veicolo: Car 1	Camera: Camera 1	Ant. distanza:	Pulito: si	Grado:

Via: SASOL Impianto NP	Piano Nr. 1:	dal PO: MH7.1
Città: SARROCH (CA)	Piano Nr. 2:	al PO: MH7
Situazione: STABILIMENTO	Nr. Casseta: MH7.1-MH7	Lungh. sezione: 1,9 m
Motivo dell'ispezione: Controllo Stato Generale	Diametro: dia 150	
Tipo canalizzazione: Fognatura acque meteoriche	Materiale: acciaio	Lungh. tubo: 1,90
Zona: IMPIANTO NP	Protezione interna: (option):	..nessuna indicazione

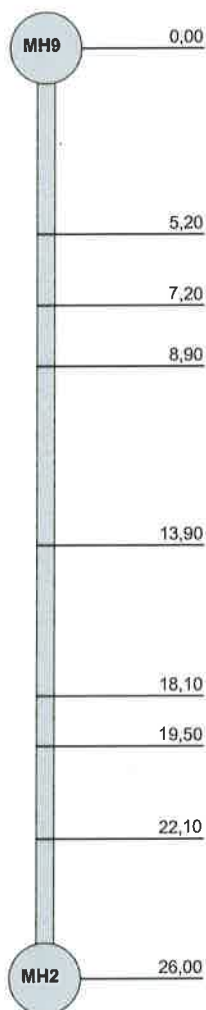
Inizio ispezione

Allacciamento, ore10

Allacciamento, ore02

Allacciamento, ore09

Allacciamento, ore03

Fine ispezione

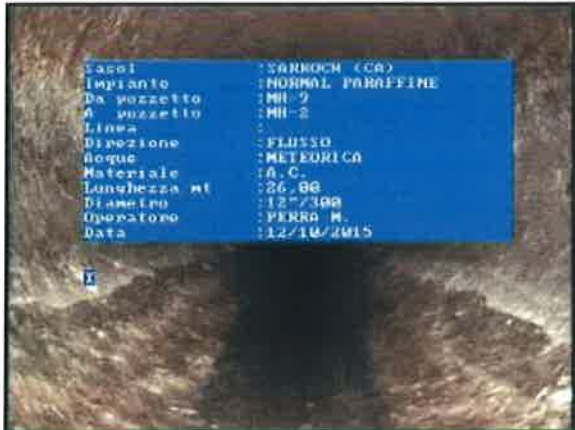
Foto: 168a, Video: MH9-MH2
 0m, Inizio ispezione

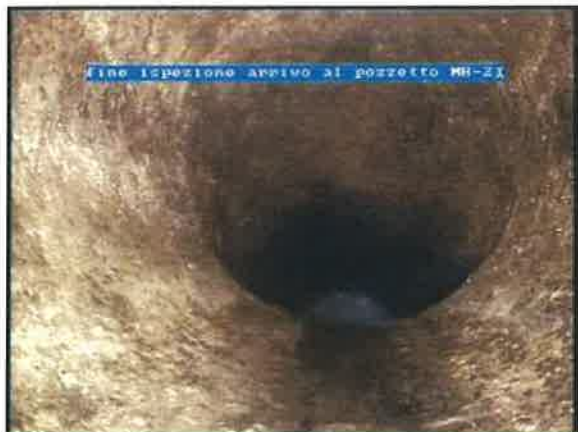
Foto: 176a, Video: MH9-MH2
26m, Fine Ispezione

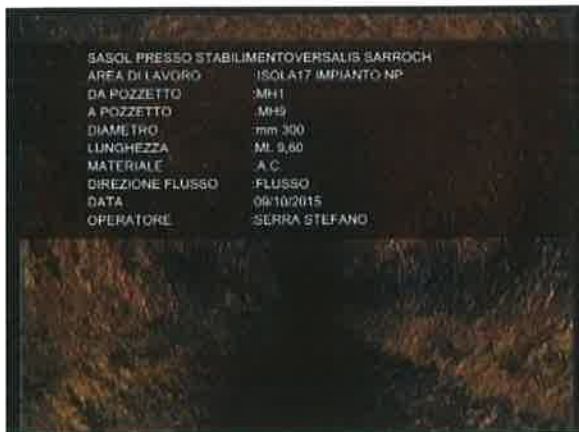
Via: SASOL Impianto NP	Piano Nr. 1:	dal PO: MH1
Città: SARROCH (CA)	Piano Nr. 2:	al PO: MH9
Situazione: STABILIMENTO	Nr. Cassetta: MH1-MH9	Lungh. sezione: 9,6 m
Motivo dell'ispezione: Controllo Stato Generale	Diametro: dia 300	
Tipo canalizzazione: Fognatura acque meteoriche	Materiale: acciaio	Lungh. tubo: 9,60
Zona: IMPIANTO NP	Protezione interna: (option):	..nessuna indicazione
Nota: Fenomeni di corrosione generalizzata

Foto: 111a, Video: MH1-MH9
 0m, Inizio ispezione

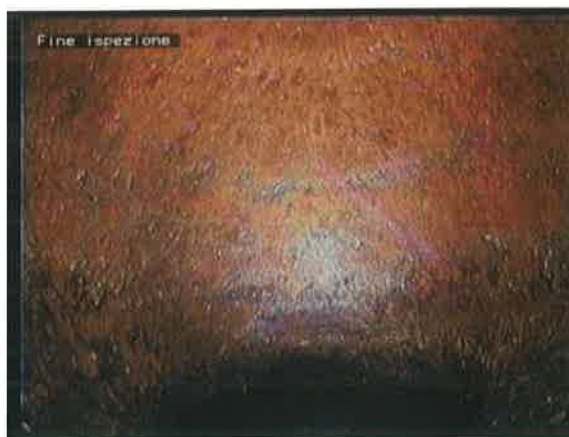
Foto: 114a, Video: MH1-MH9
 9,6m, Fine ispezione
