TIPOLOGIA DI DOCUMENTO Allegato 3 - Check-list Ispezione interna	REVISIONE	DATA VALIDITA'	PAGINE
CODICE/TITOLO Linee guida per l'ispezione dei serbatoi di stoccaggio di idrocarburi e prodotti chimici a pressione atmosferica	0	20/10/17	1/3

Sigla serbatoio S522

Unità:PGS

Data ispezione 6/6/2017 Ispezione effettuata da: MURA MASSIMO

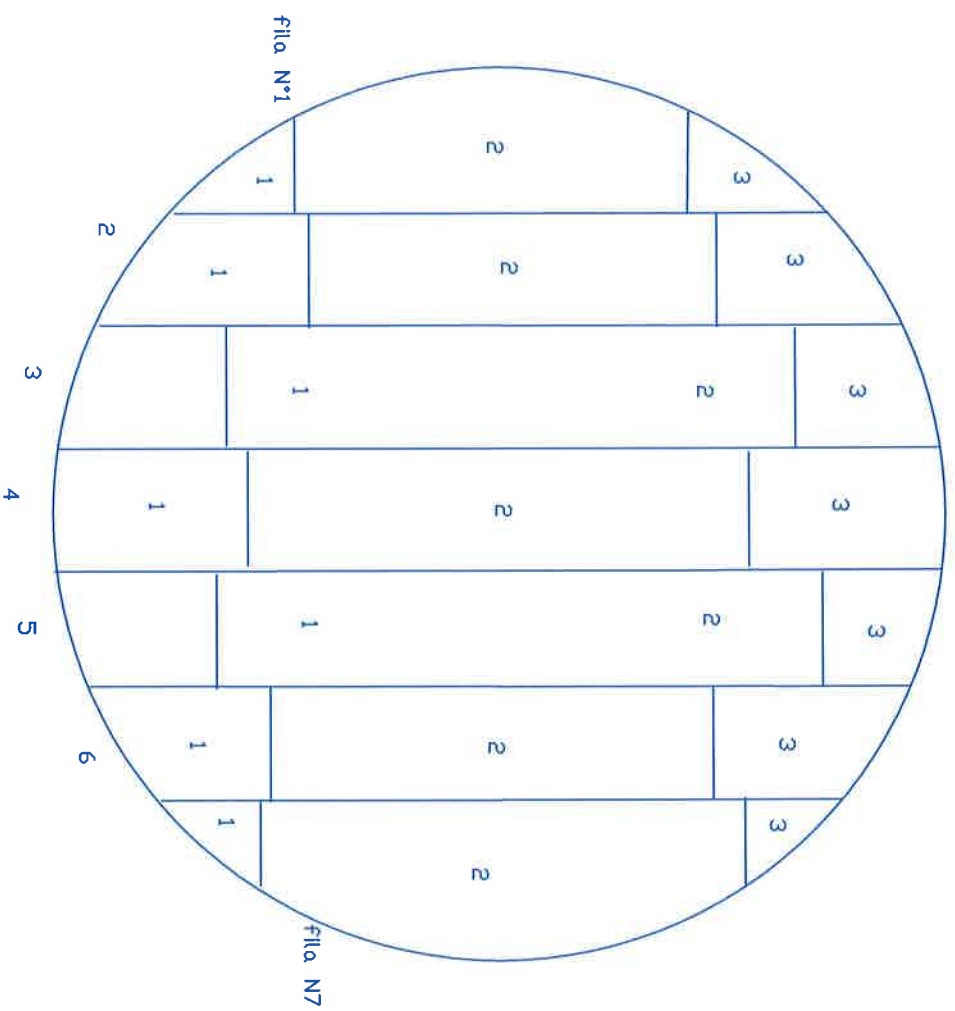
FONDO SERBATOIO S522 IMPIANTO: PGS

Cod.	Voce	Effettuato ✓	Osservazioni
1.0	<u>VERIFICHE PRELIMINARI</u>		
1.1	Permesso di ingresso		OK
1.2	Puntoni supplementari (TG)		NO
1.3	Pulizia interna		OK SABBATO
2.0	<u>FONDO</u>		
2.1	Lamiere corrosione		SI NOTA LEGGERA OSSIDAZIONE.-FOTO-
2.2	Lamiere deformazione e cedimenti		NO
2.3	Lamiere rotture e crateri		NO
2.4	Verniciatura o lining		NO
2.5	Saldature lamiere		LEGGERM. OSSIDATE
2.6	Saldatura fondo/mantello		LEGGERM. OSSIDATA
3.0	<u>CONNESSIONI ED ACCESSORI DEL FONDO</u>		
3.1	Sistemi di drenaggio (tubazioni, valvole, pozzetti)		POZZETTO LEGGERM.OSSIDATO
3.2	Piastre di appoggio puntoni (TG)		//
3.3	Serpentino		ASSENTE
3.4	Supporti e/o piastre di appoggio serpentino		NO

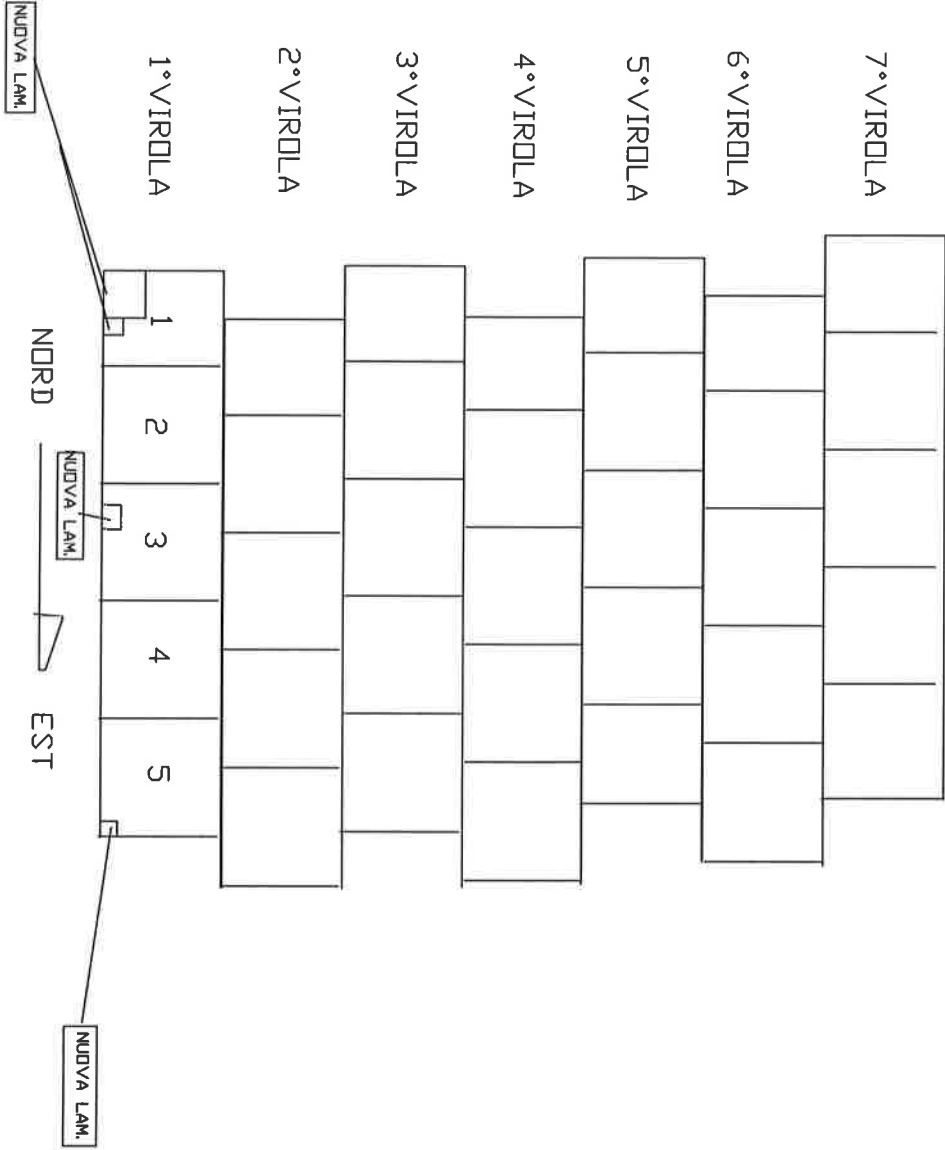
Cod.	Voce	Effettuato ✓	Osservazioni
3.0	TRINCARINO		
3.1	Corrosione superficie esterna		RIGONFIAMENTI SUL 80X100 DELLA CIRCONFERENZA.
3.2	Pulizia		DISCRETA PRESENZA DI STERPAGLIE CON CRESCITA BIOLOGICA CHE PARTE DAL BORDO ESTERNO DEL TRINCARINO.

4.2	Virole corrosione e vaioature		SULLA 5°VIROLA LATO EST SI NOTA UN RIGONFIAMENTO DELLA SUPERFICE DELLA LAMIERA DOVUTO A VERNICE DEMOLITA E CONSEGUENTE OSSIDAZ.

6.2	Lamiere esterne (corrosione/deformazione/perdite)		LE SUPERFICI DI APPOGGIO DELLE 4 PIASTRE SALDATE A TRATTI SULLA PARTE CENTRALE DEL TETTO CHE SOSTENGONO IL TORO ANTINCENDIO RISULTANO CORROSE E PRESENTANO VAIOATURE LOCALIZZATE CON PROFONDITA DI CIRCA 6mm

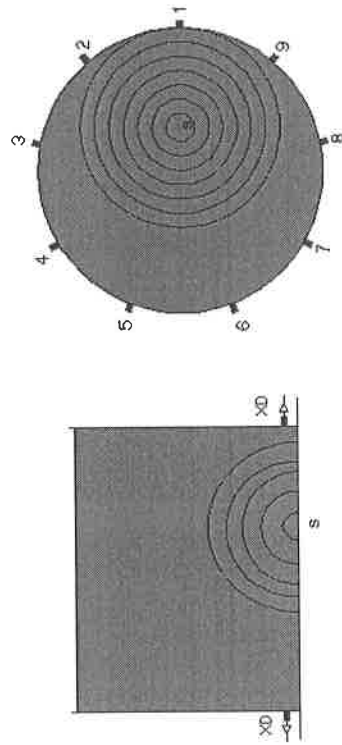
Figura 1: Principio di localizzazione della Sorgente, propagazione di un'onda sferica dalla sorgente S sul fondo del serbatoio nel liquido stoccato, X1...sensore sul mantello del serbatoio, 1,2,...,9 designazione dei sensori.
