**AUTOSTRADA (A12) : ROSIGNANO – CIVITAVECCHIA  
LOTTO 3**

TRATTO: SCARLINO – GROSSETO SUD

**PROGETTO DEFINITIVO**

**SCHEDE DESCRITTIVE E DOCUMENTAZIONE FOTOGRAFICA  
DELLE OPERE ESISTENTI**

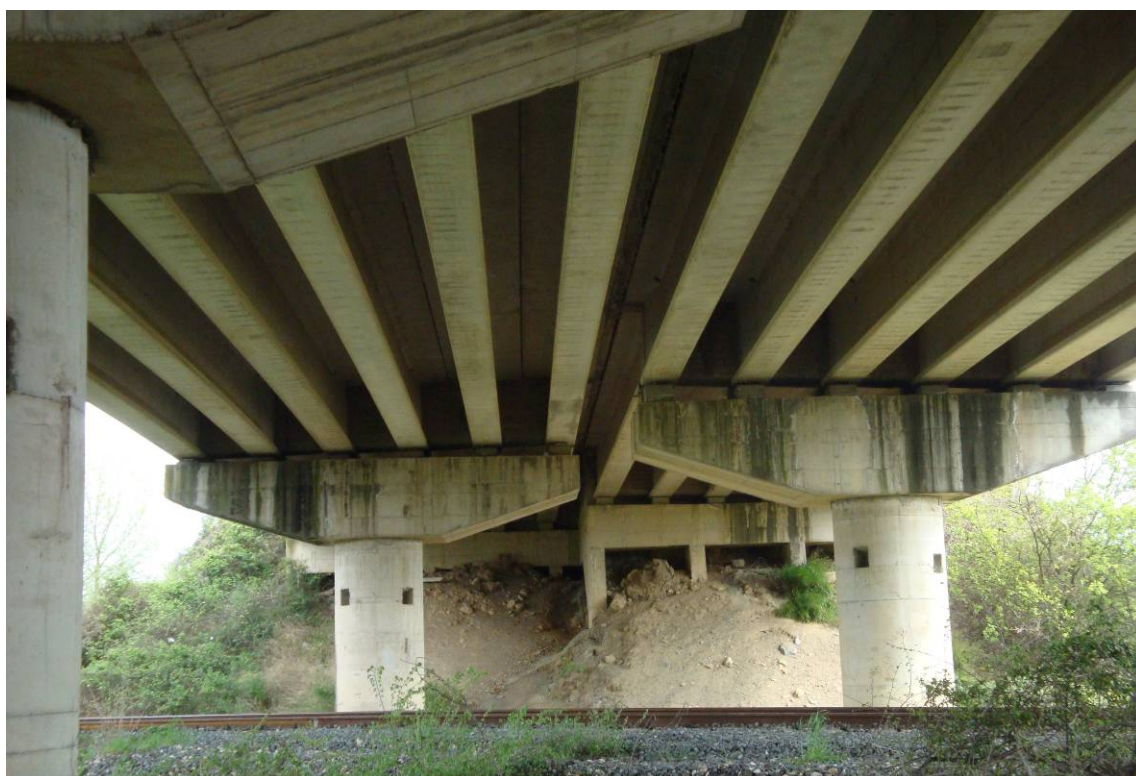
Gli elementi direttamente esposti agli agenti atmosferici (cordoli laterali) o interessati dallo scolo delle acque meteoriche (testate delle travi, intradosso e fianco delle travi di bordo, pulvini e spalle) risultano interessati da evidenti fenomeni di degrado superficiale del cls.: umidità, dilavamento, ecc.

*Foto 2 – Vista intradosso, campata centrale – scolature sui pulvini*

- risanamento superficiale dei calcestruzzi dei pulvini, delle spalle e delle zone di appoggio delle travi;
- posa in opera dei giunti trasversali e di nuovi ed efficienti sistemi di drenaggio delle acque meteoriche.

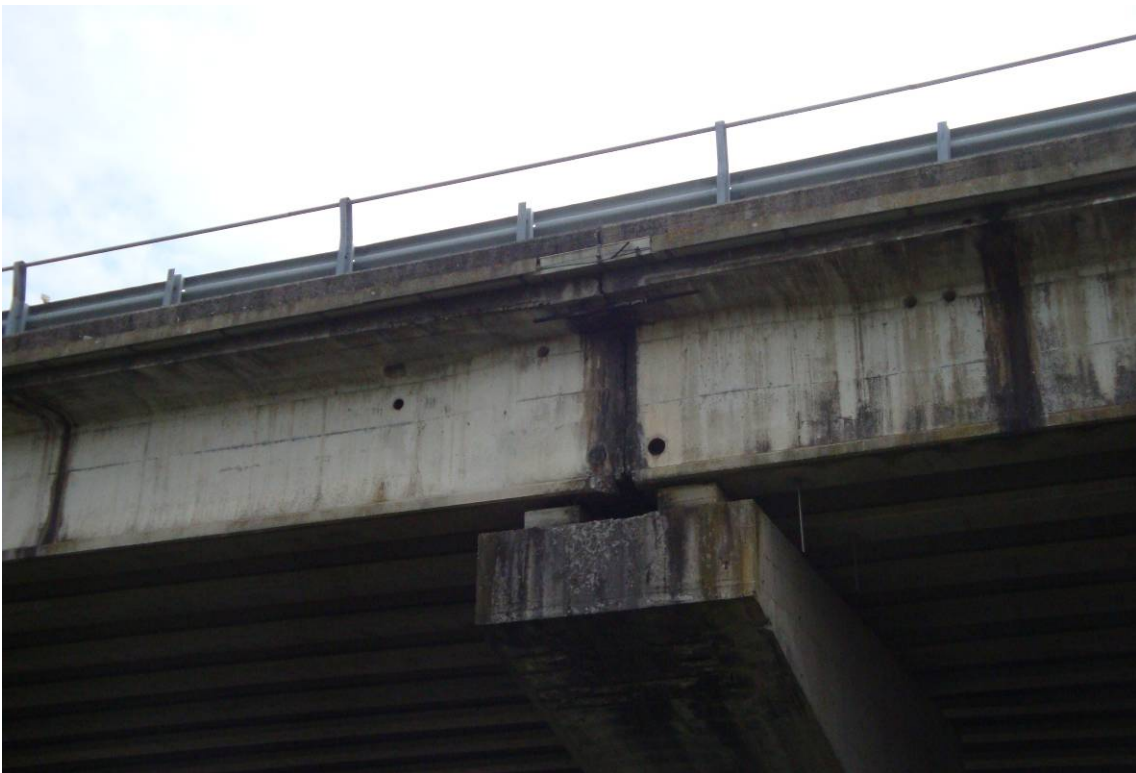
*Foto 10 – Cls. umido e dilavato su cordoli, travi e pulvino*

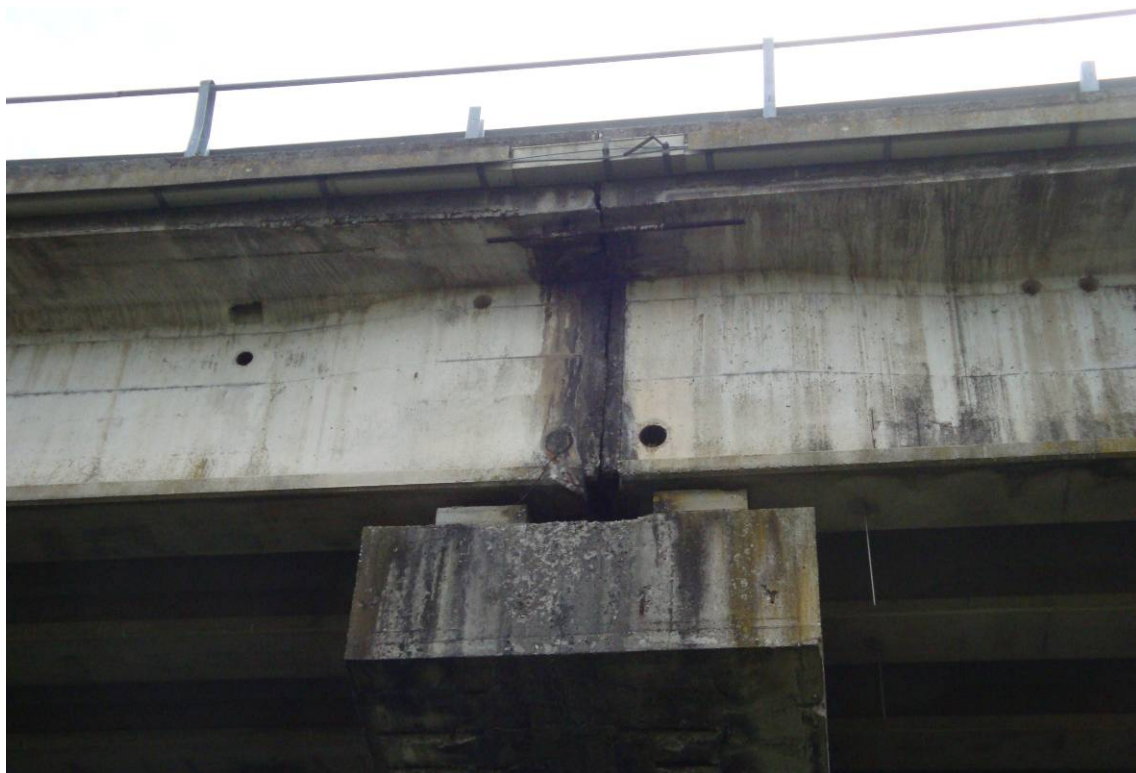
*Foto 11– Cls. umido e dilavato su cordoli, travi e pulvino*

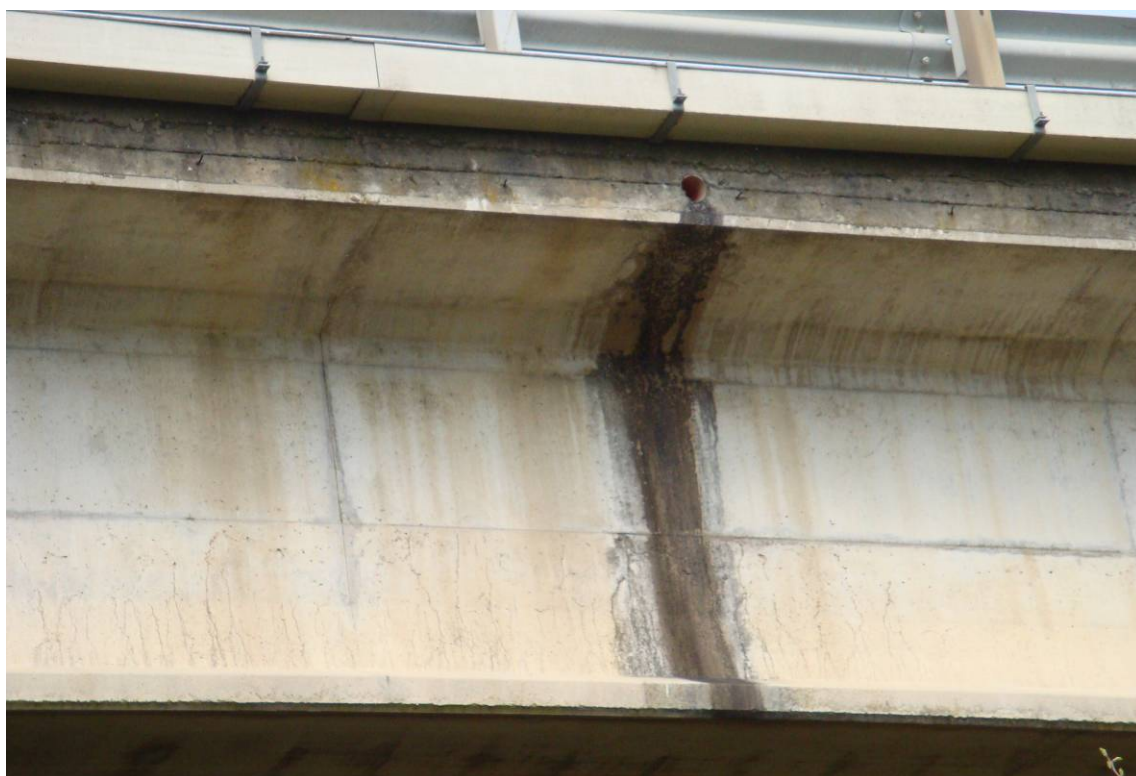
*Foto 12 – scolature sul fianco della trave*

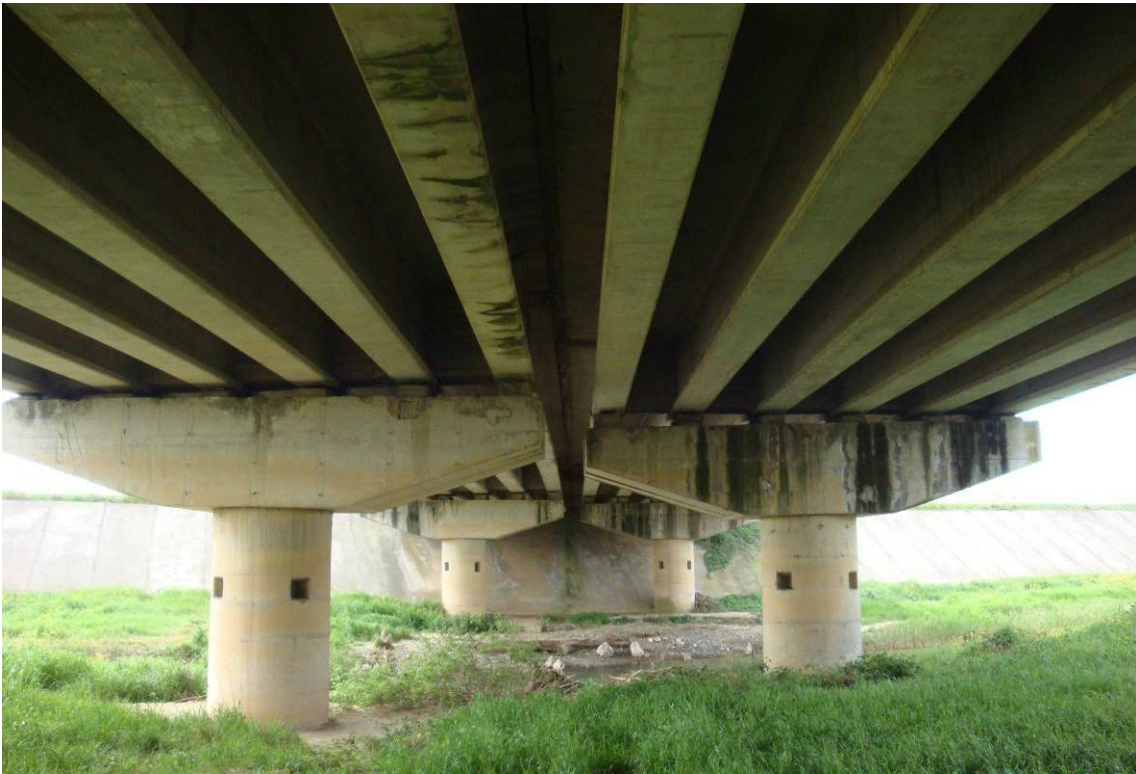
Gli elementi direttamente esposti agli agenti atmosferici (cordoli laterali) o interessati dallo scolo delle acque meteoriche (testate delle travi, intradosso e fianco delle travi di bordo, pulvini e spalle) risultano interessati da evidenti fenomeni di degrado superficiale del cls.: umidità, dilavamento, ecc.

*Foto 3 – Vista intradosso – scolature sui pulvini e intradosso trave di bordo*

- risanamento superficiale dei calcestruzzi dei pulvini, delle spalle e delle zone di appoggio delle travi;
- posa in opera dei giunti trasversali e di nuovi ed efficienti sistemi di drenaggio delle acque meteoriche.

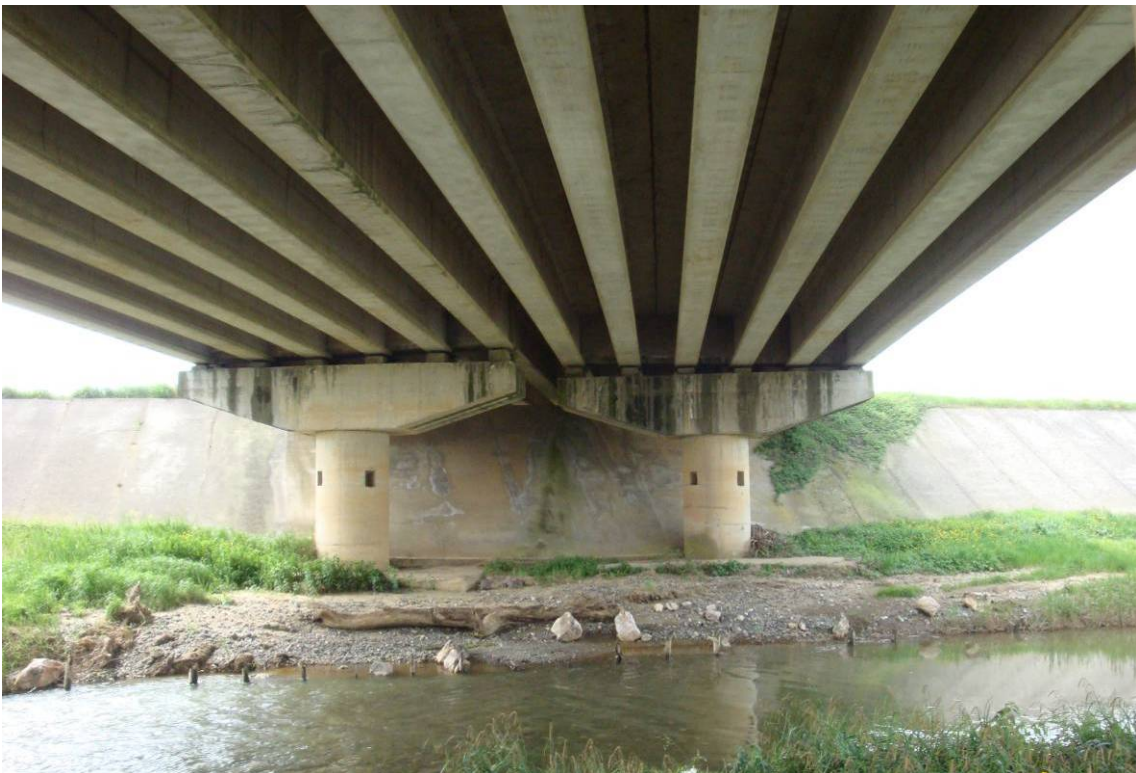
*Foto 4 – Vista intradosso – scolature sui pulvini e intradosso trave di bordo*

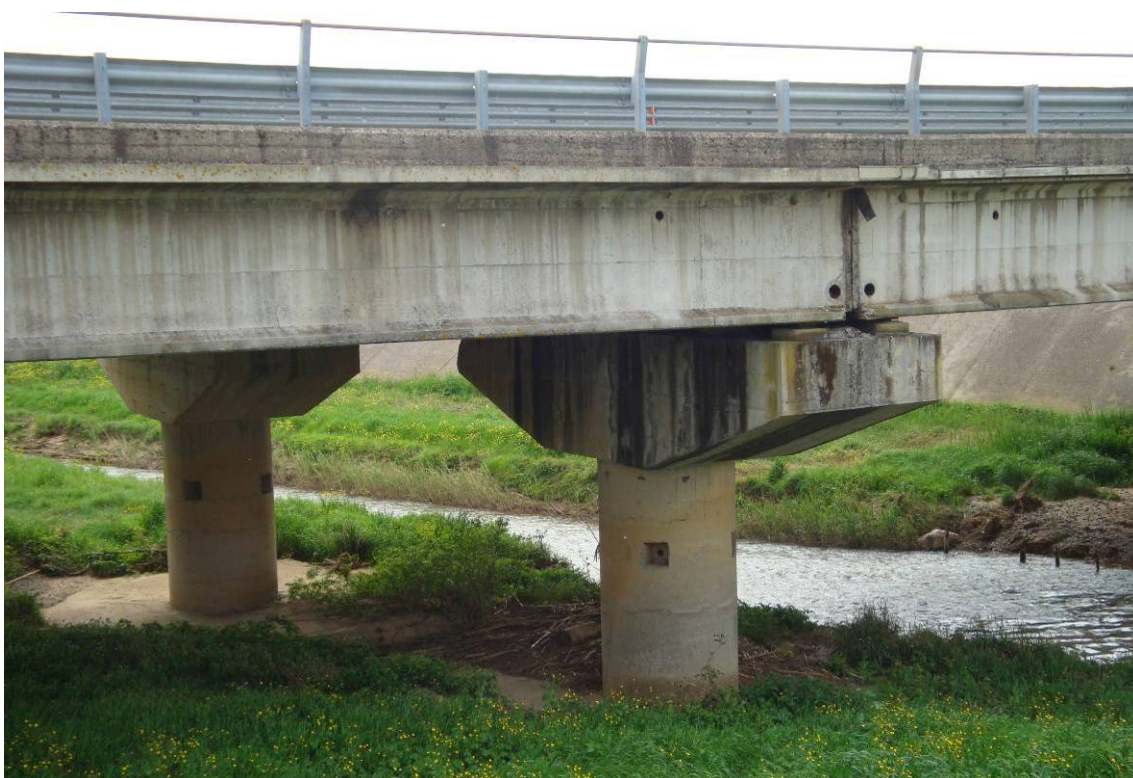
*Foto 10 – scolature e cls. dilavato su pulvini, testate travi e cordoli*

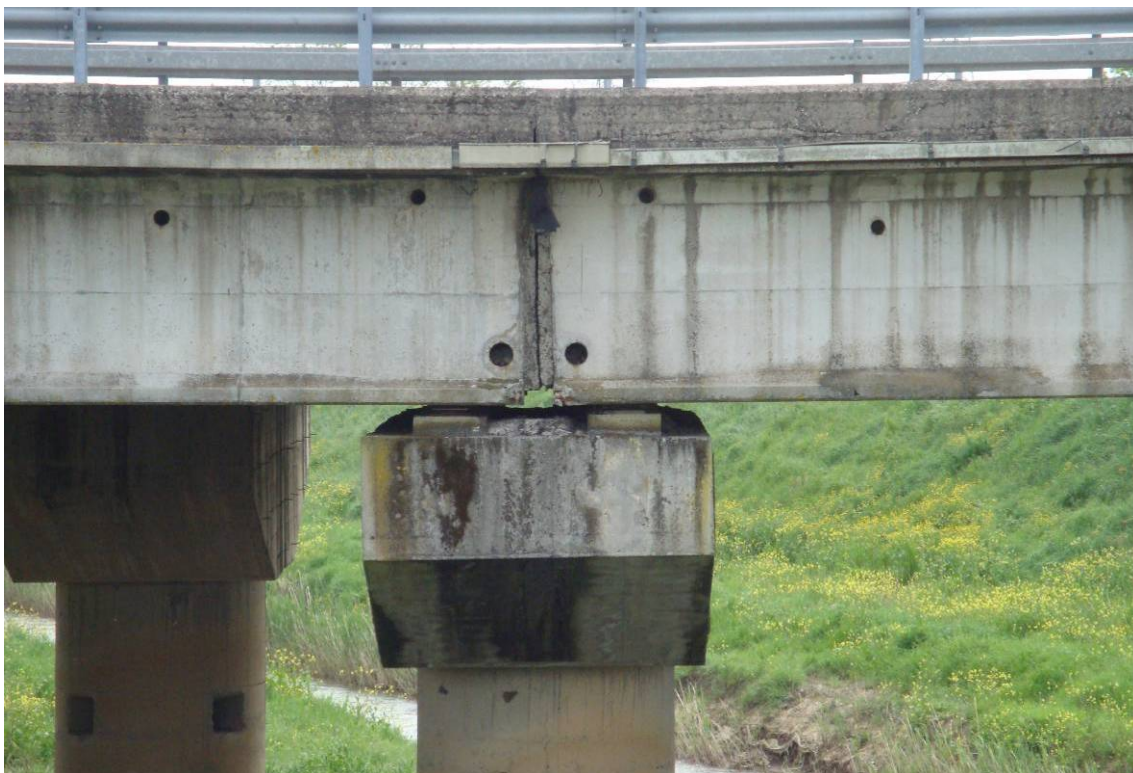
*Foto 11– scolature e cls. dilavato su pulvini, testate travi e cordoli*

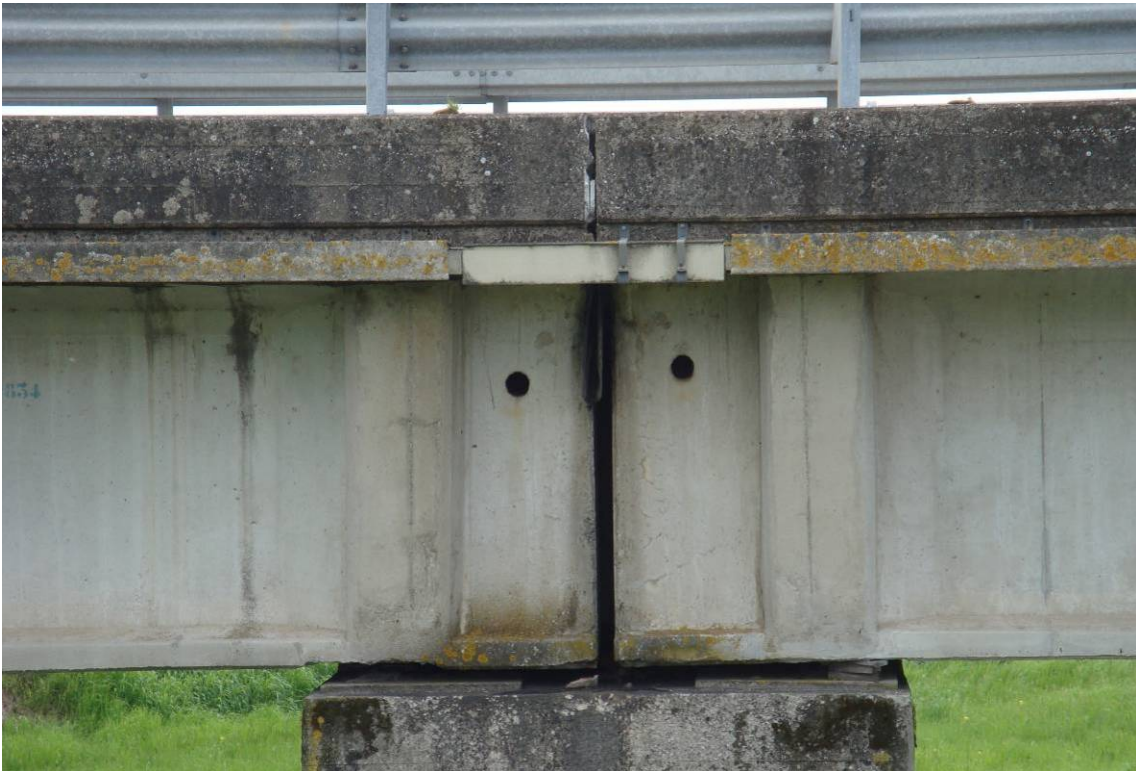
Gli elementi direttamente esposti agli agenti atmosferici (cordoli laterali) o interessati dallo scolo delle acque meteoriche (testate delle travi, pulvini e spalle) risultano interessati da evidenti fenomeni di degrado superficiale del cls.: umidità, dilavamento, ecc.

*Foto 9 – Particolare zona di appoggio delle travi – cls. dilavato sui cordoli, sulle testate delle travi e sui pulvini*

- risanamento superficiale dei calcestruzzi dei pulvini, delle spalle e delle zone di appoggio delle travi;
- posa in opera dei giunti trasversali e di nuovi ed efficienti sistemi di drenaggio delle acque meteoriche.

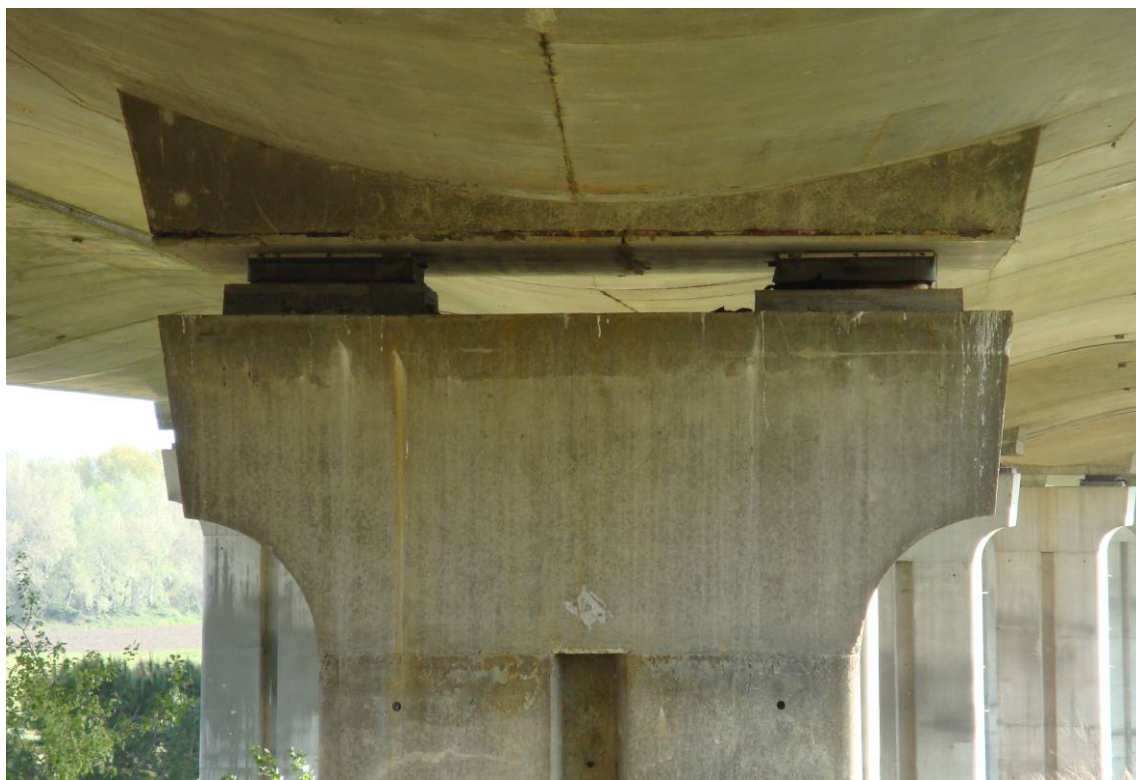
*Foto 12 – Particolare del pulvino e del traversone di appoggio dell'impalcato*

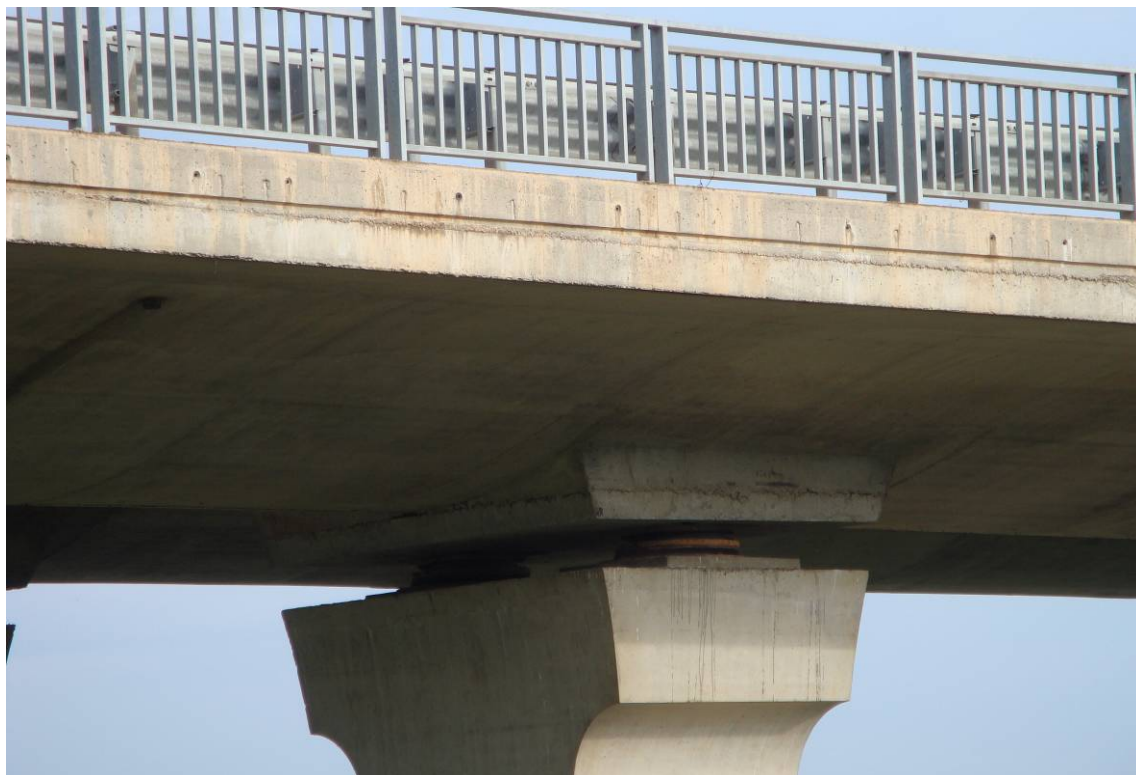
*Foto 13 – Particolare del pulvino e del traversone di appoggio dell'impalcato*

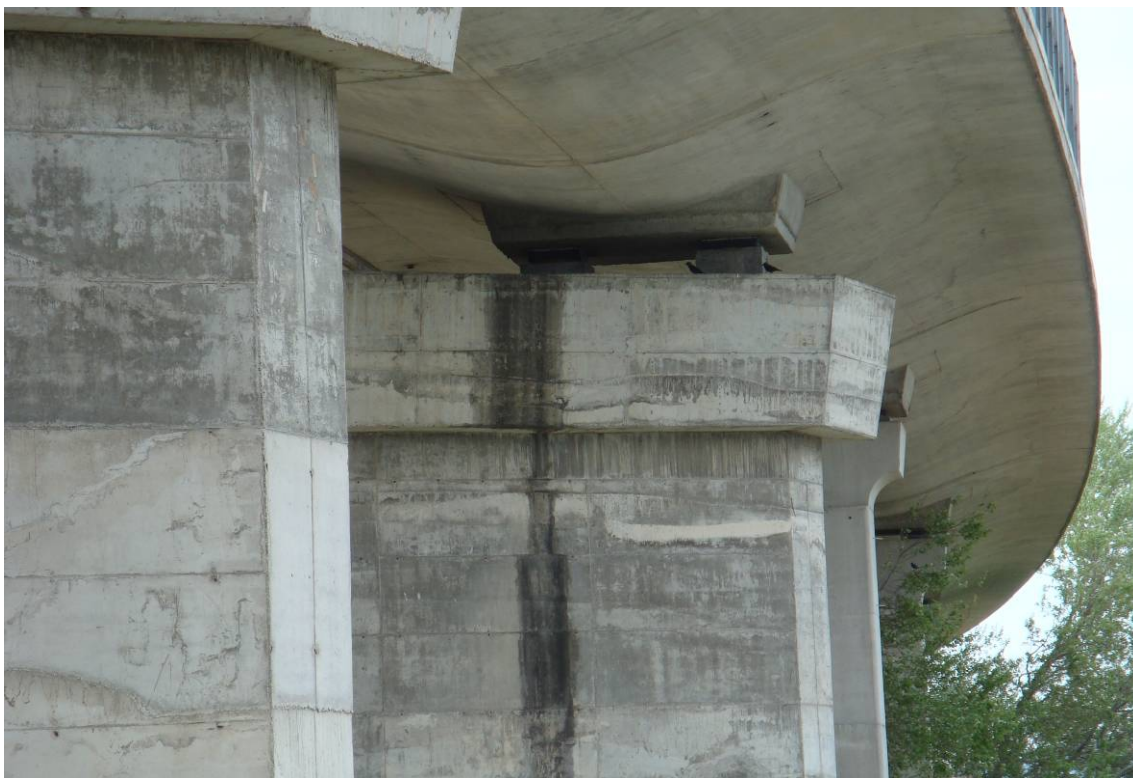
*Foto 19 – Scolature delle acque meteoriche sulla pila*

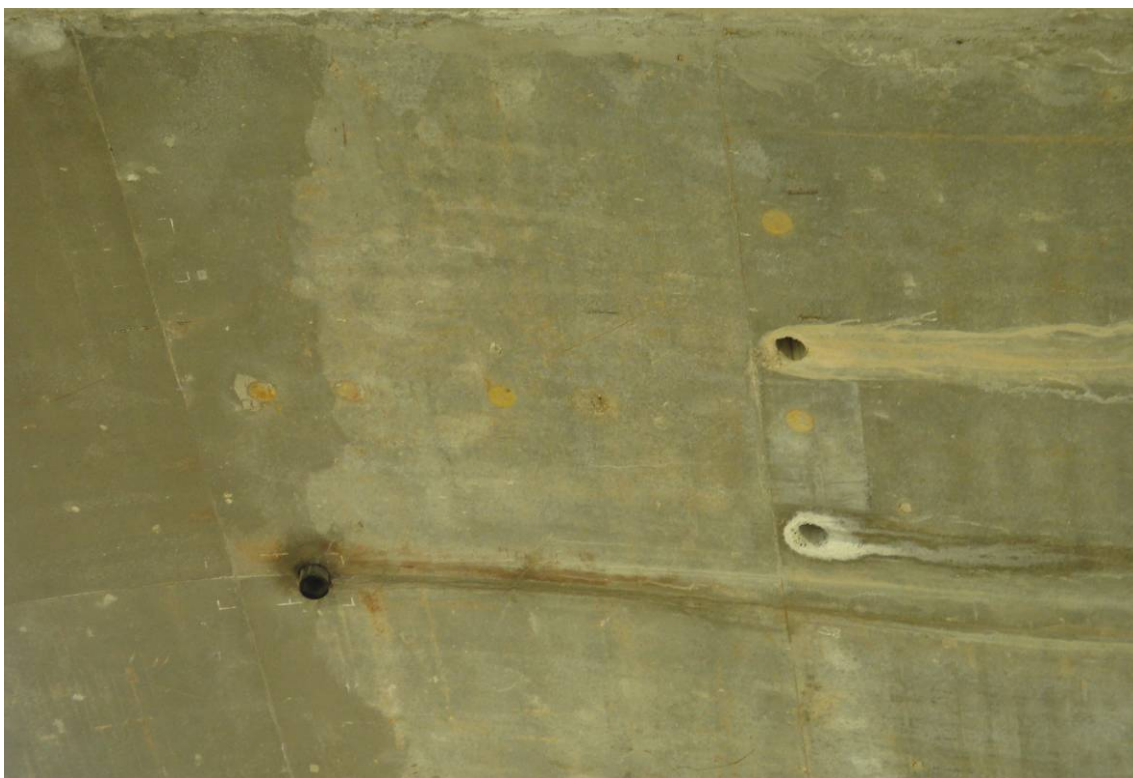
*Foto 20 – Vista intradosso impalcato – scolature dai pluviali*

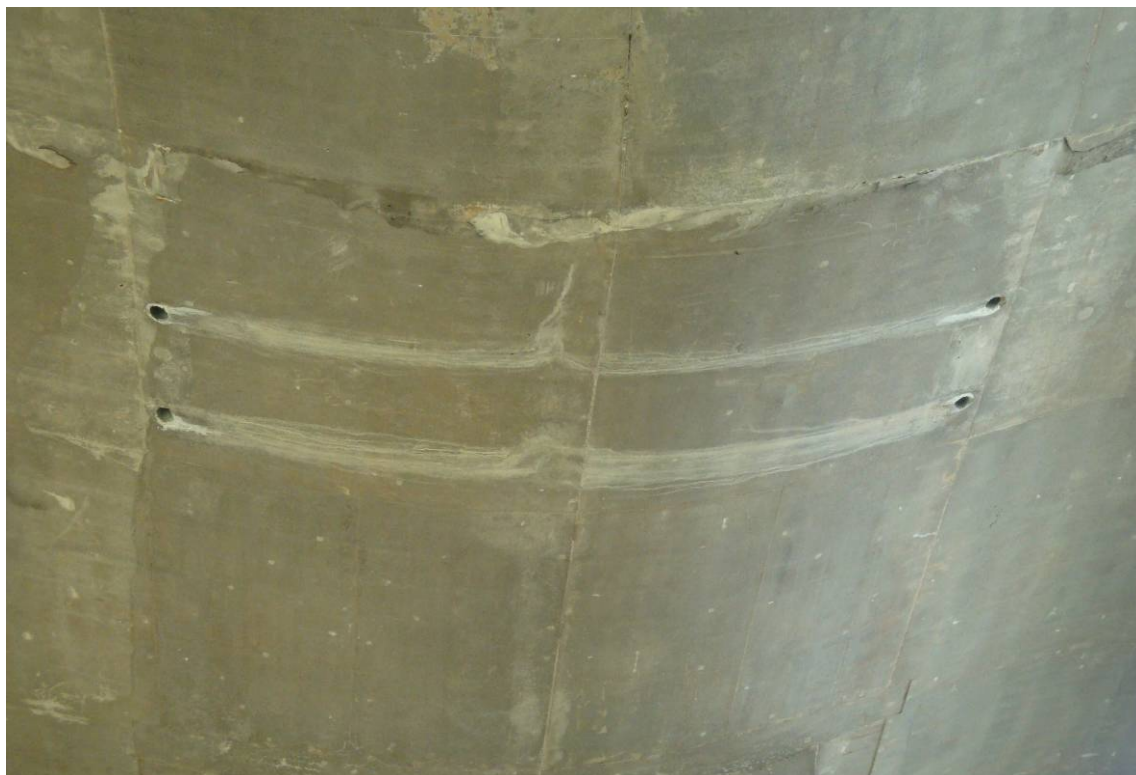
*Foto 21 – Vista intradosso – scolature dai pluviali*

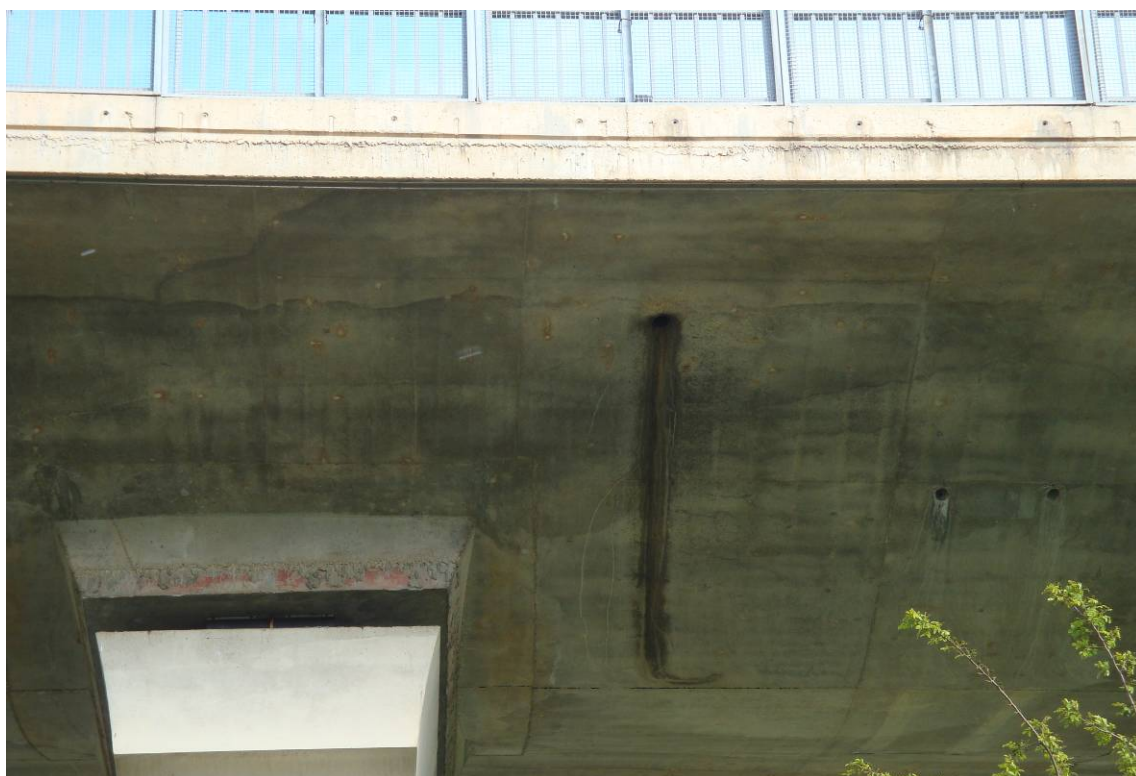
*Foto 23 – Vista intradosso – scolature dai pluviali*

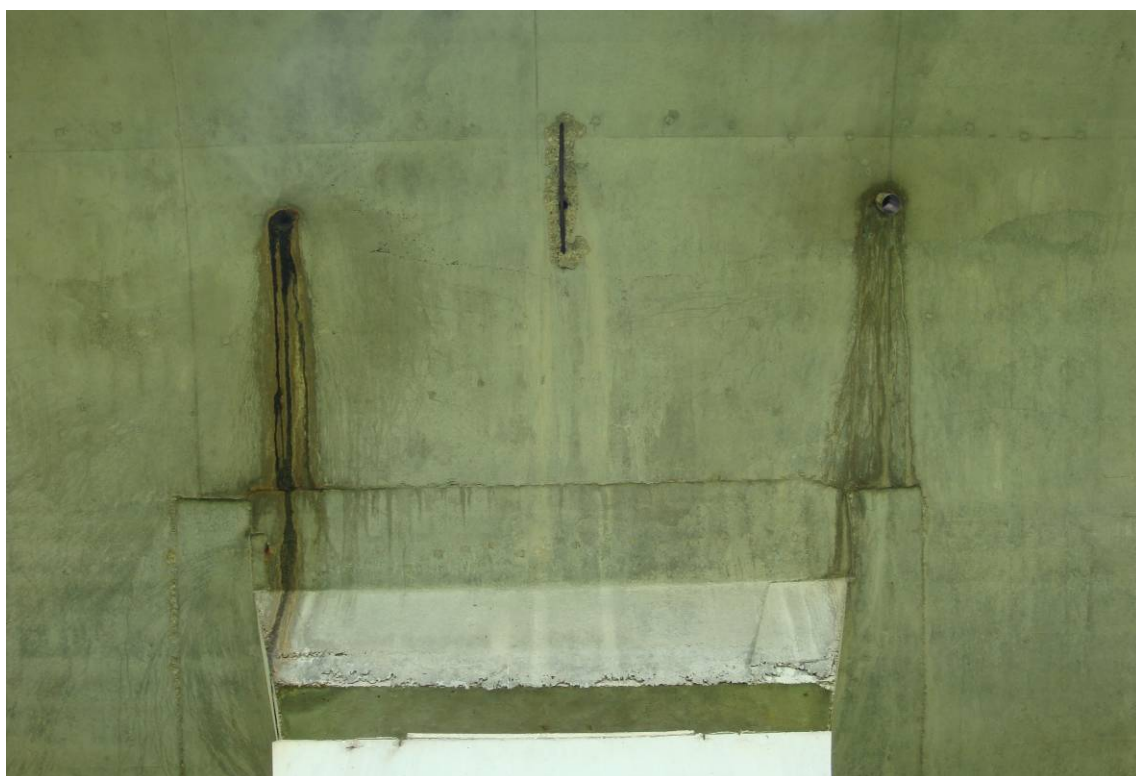
*Foto 24 – Vista intradosso – scolature dai pluviali*

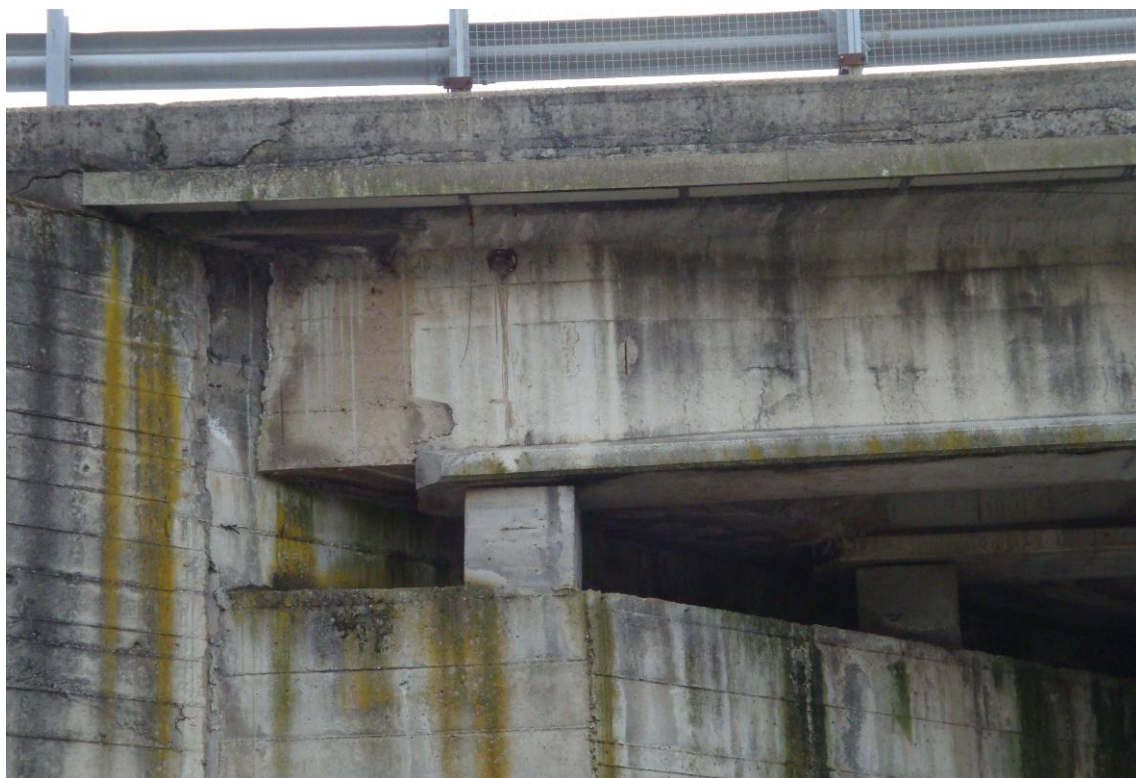
Gli elementi direttamente esposti agli agenti atmosferici (testate delle travi di bordo e dei traversi, cordoli laterali) o interessati dallo scolo delle acque meteoriche (muri frontali delle spalle) risultano interessati da fenomeni di degrado superficiale del cls.: scolature, umidità, dilavamento, ecc.

*Foto 4 – Dilavamento del cls. nelle zone esposte agli agenti atmosferici*

- risanamento superficiale dei calcestruzzi delle spalle e delle zone di appoggio delle travi;
- posa in opera dei giunti trasversali e di nuovi ed efficienti sistemi di drenaggio delle acque meteoriche.

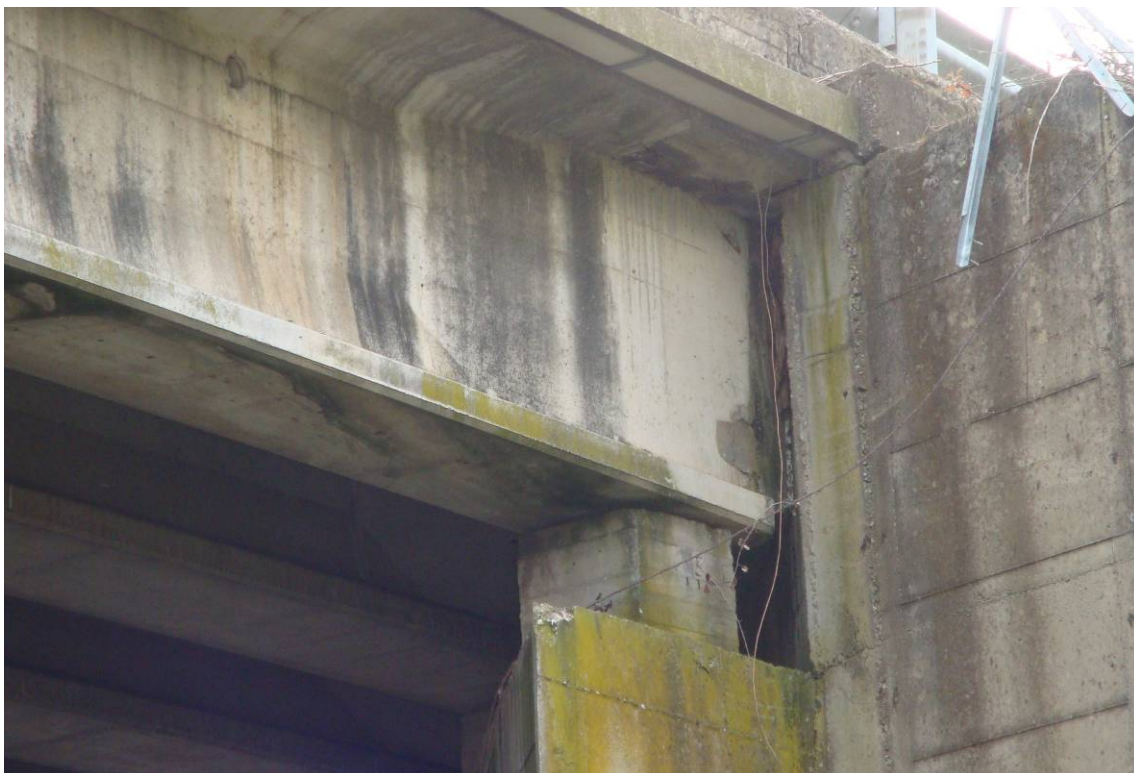
*Foto 5 – Dilavamento del cls. nelle zone esposte agli agenti atmosferici*
