Affidamento a Contraente Generale dei "Lavori di ammodernamento del tratto Palermo - Lercara Friddi, lotto funzionale dal km 14,4 (km. 0,0 del Lotto 2) compreso il tratto di raccordo della rotatoria Bolognetta, al km 48,0 (km. 33,6 del Lotto 2 - Svincolo Manganaro incluso) compresi raccordi con le attuali SS n.189 e SS n.121

- PERIZIA DI VARIANTE N.2 -

GEOLOGIA GEOTECNICA E SISMICA Indagini geognostiche

Interpretazione geomorfologica dei dissesti e dei dati di monitoraggio

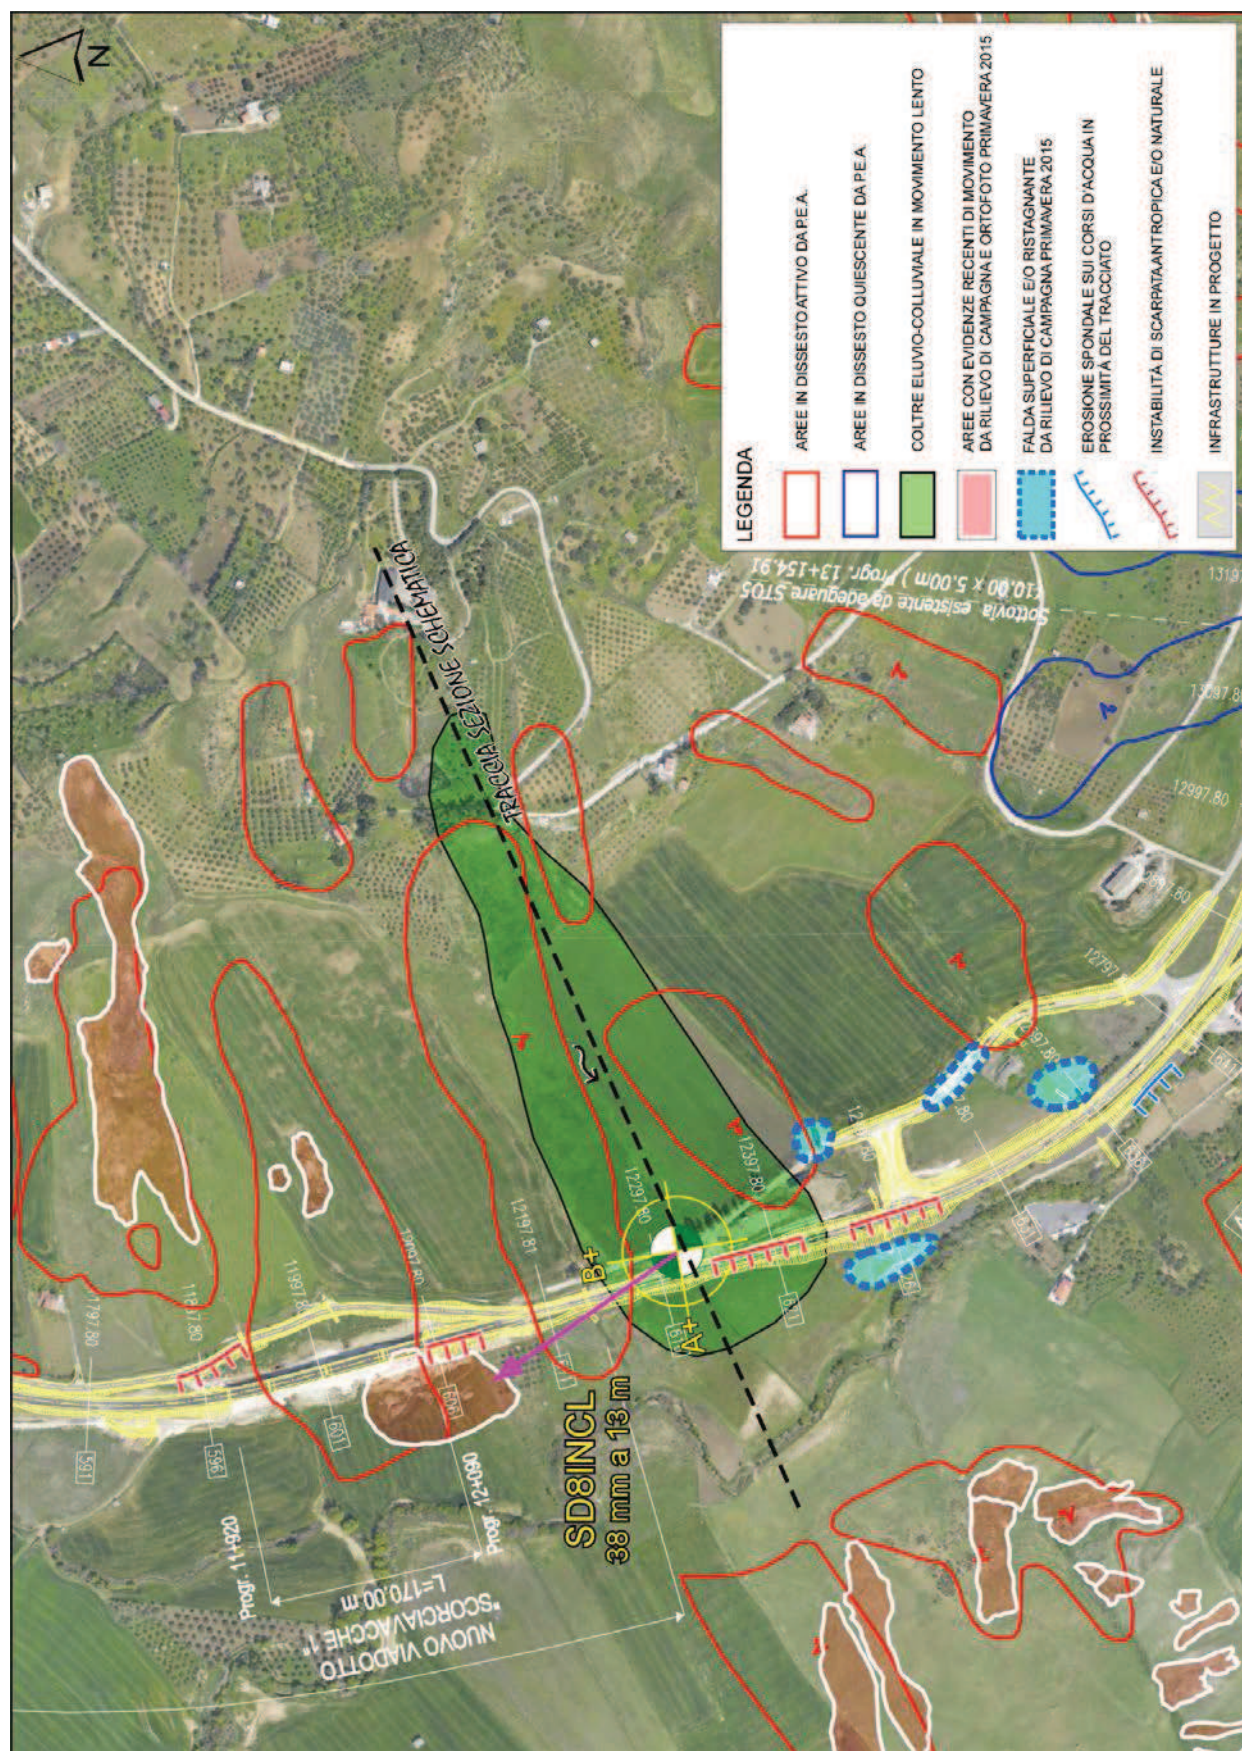
Sulla base dei dati disponibili si ritiene che lo sketch di Figura 4 sia rappresentativo delle problematiche di dissesto dell'area. Il cinematismo individuato è quello di un movimento gravitativo che coinvolge la coltre con uno spessore di circa 13÷14 m. Planimetricamente si ritiene che l'area in movimento sia quella individuata nella Figura 5.

Figura 5: PK 12+657, SVINCOLO MEZZOJUSO. Individuazione planimetria dell'area in movimento

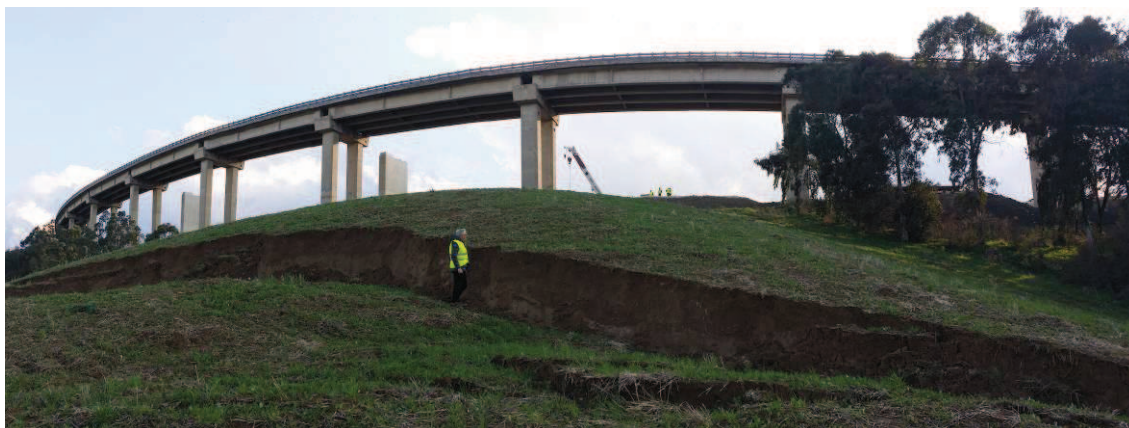
Sono visibili nicchie di distacco multiple con fenomeni in avanzamento a monte del viadotto Ferruzze, con progressivo accumulo deformativo e compressione in direzione delle pile del viadotto. A valle del tracciato sono inoltre presenti fenomeni franosi retrogressivi multipli che, in caso di ulteriore sviluppo (ad oggi con modalità, tempi e velocità difficilmente prevedibili) potrebbero potenzialmente comportare rischio di interessamento per le fondazioni del viadotto esistente (Figura 7, Figura 8, Figura 9). Tali fenomeni risultano particolarmente marcati ed evidenti, con altezze di rigetto della scarpata di frana di almeno 1,5 m, facendo presupporre movimenti in essere caratterizzati da spessori importanti.

Figura 7: PK 25+917, VIADOTTO ESISTENTE VE10 – FERRUZZE 1. Evidenze di dissesto a valle del viadotto.

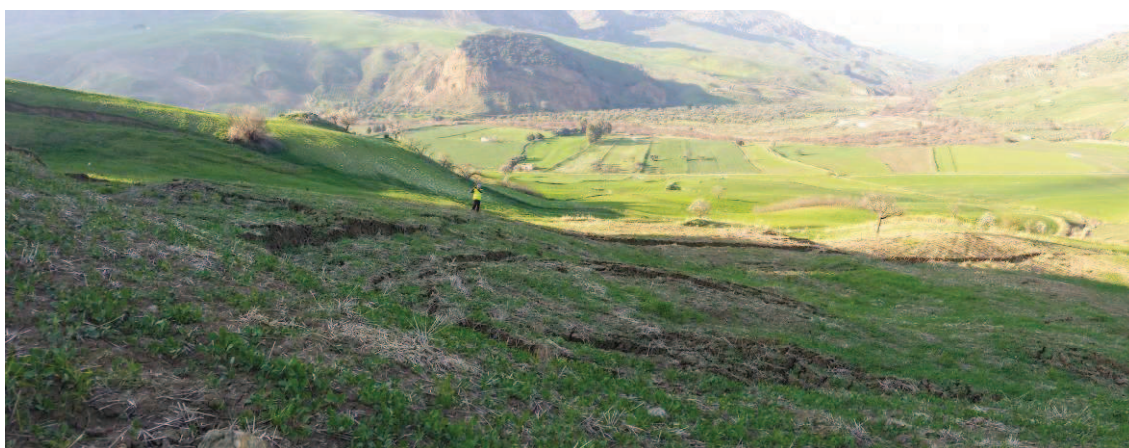
Figura 8: PK 25+917, VIADOTTO ESISTENTE VE10 – FERRUZZE 1. Evidenze di dissesto a valle del viadotto.

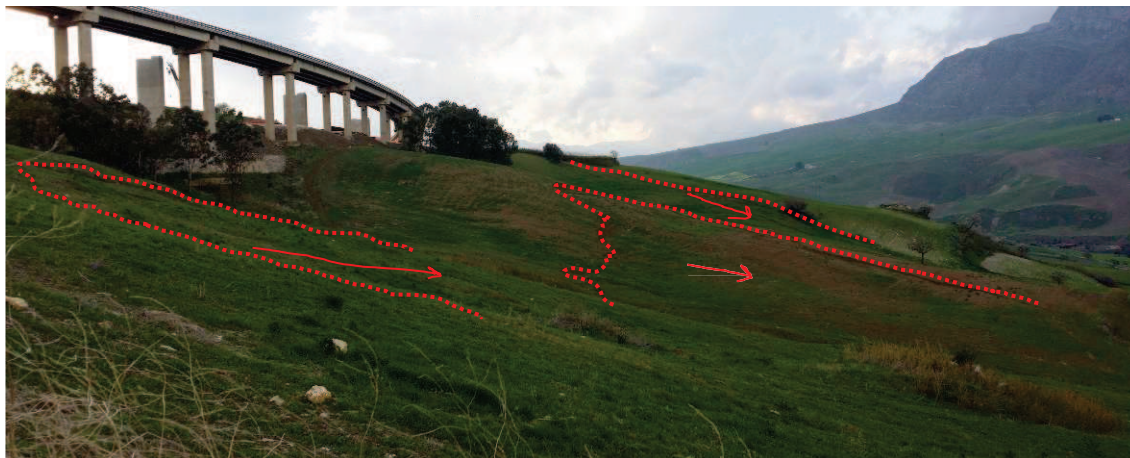
Figura 9: PK 25+917, VIADOTTO ESISTENTE VE10 – FERRUZZE 1. Evidenze di dissesto a valle del viadotto.

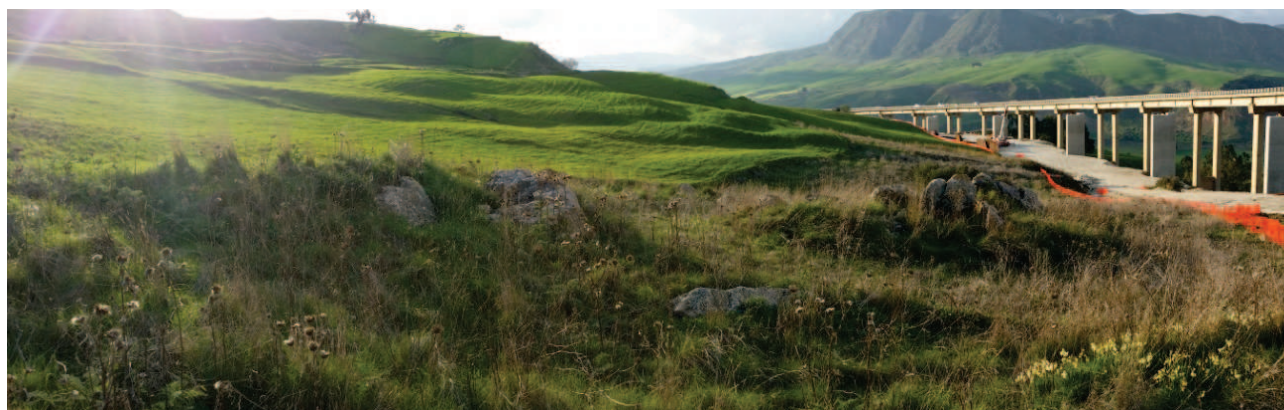
Figura 10: PK 25+917, VIADOTTO ESISTENTE VE10 – FERRUZZE 1. Evidenze di dissesto a monte del viadotto.

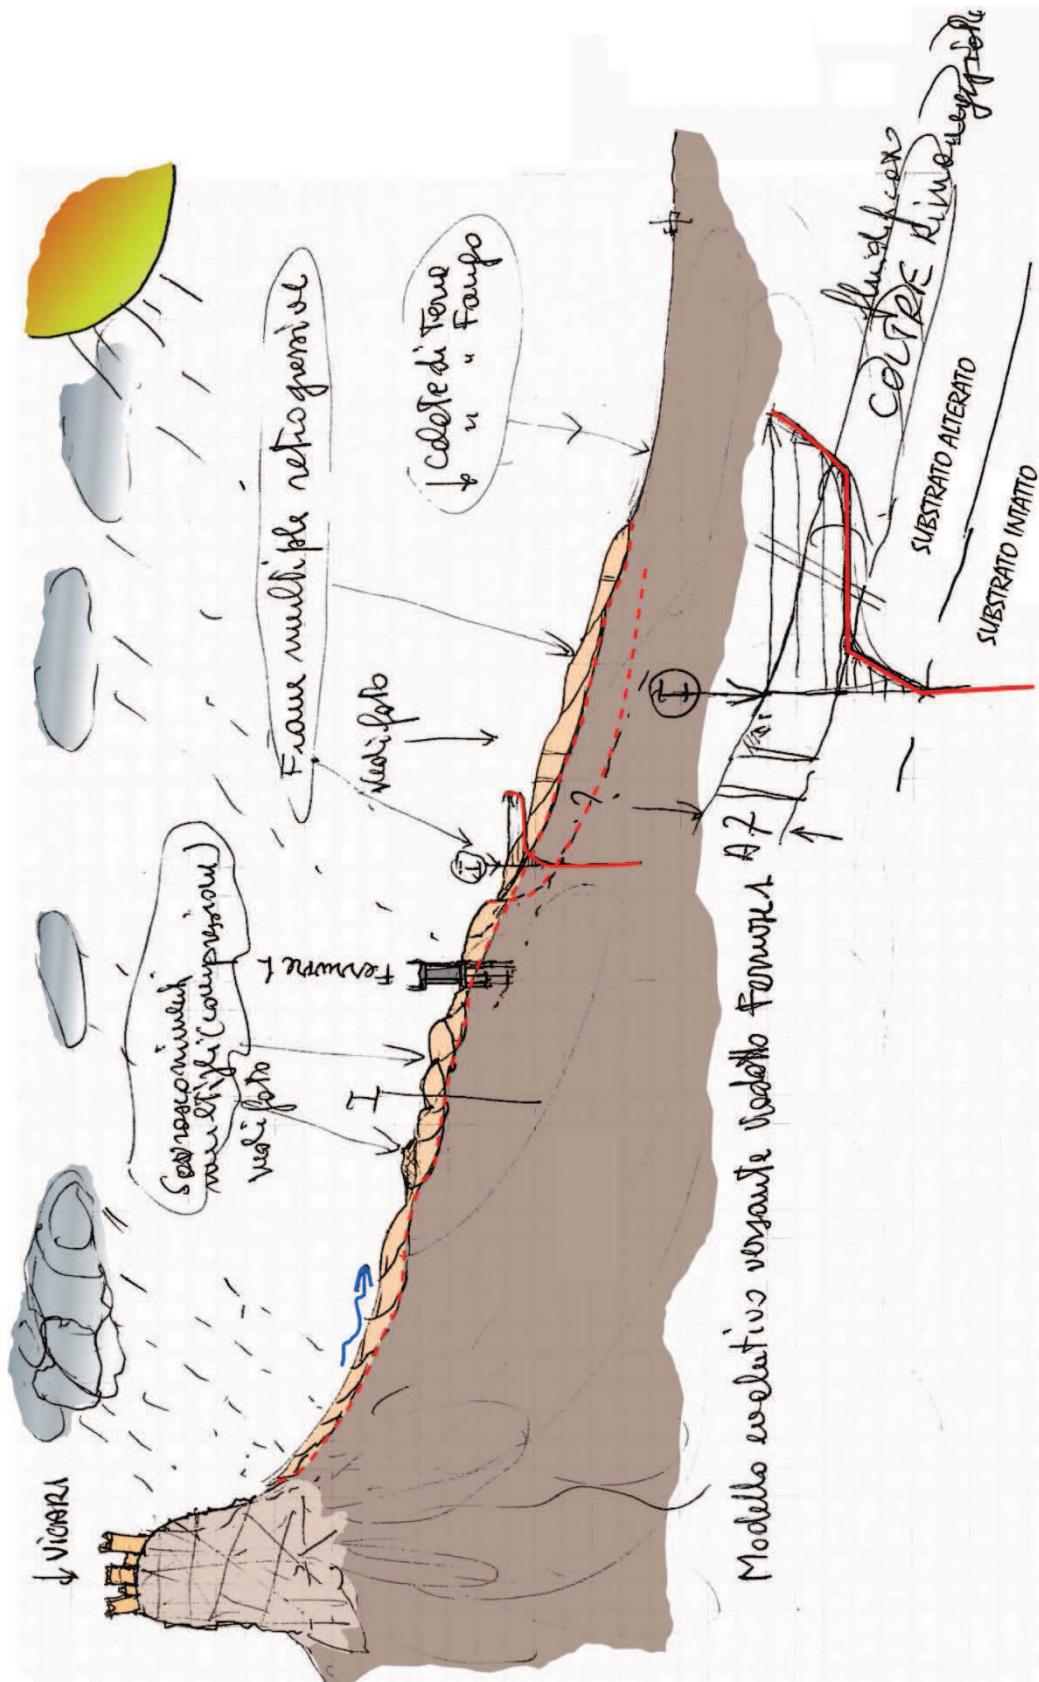
Sulla base dei dati disponibili si ritiene che lo sketch di Figura 11 sia rappresentativo delle problematiche di dissesto dell'area. Il cinematisma individuato è quello di un movimento gravitativo che coinvolge la coltre con uno spessore variabile tra 7÷9 m.

Figura 11: PK 25+917, VIADOTTO ESISTENTE VE10 – FERRUZZE 1. Sketch interpretativo dissesti

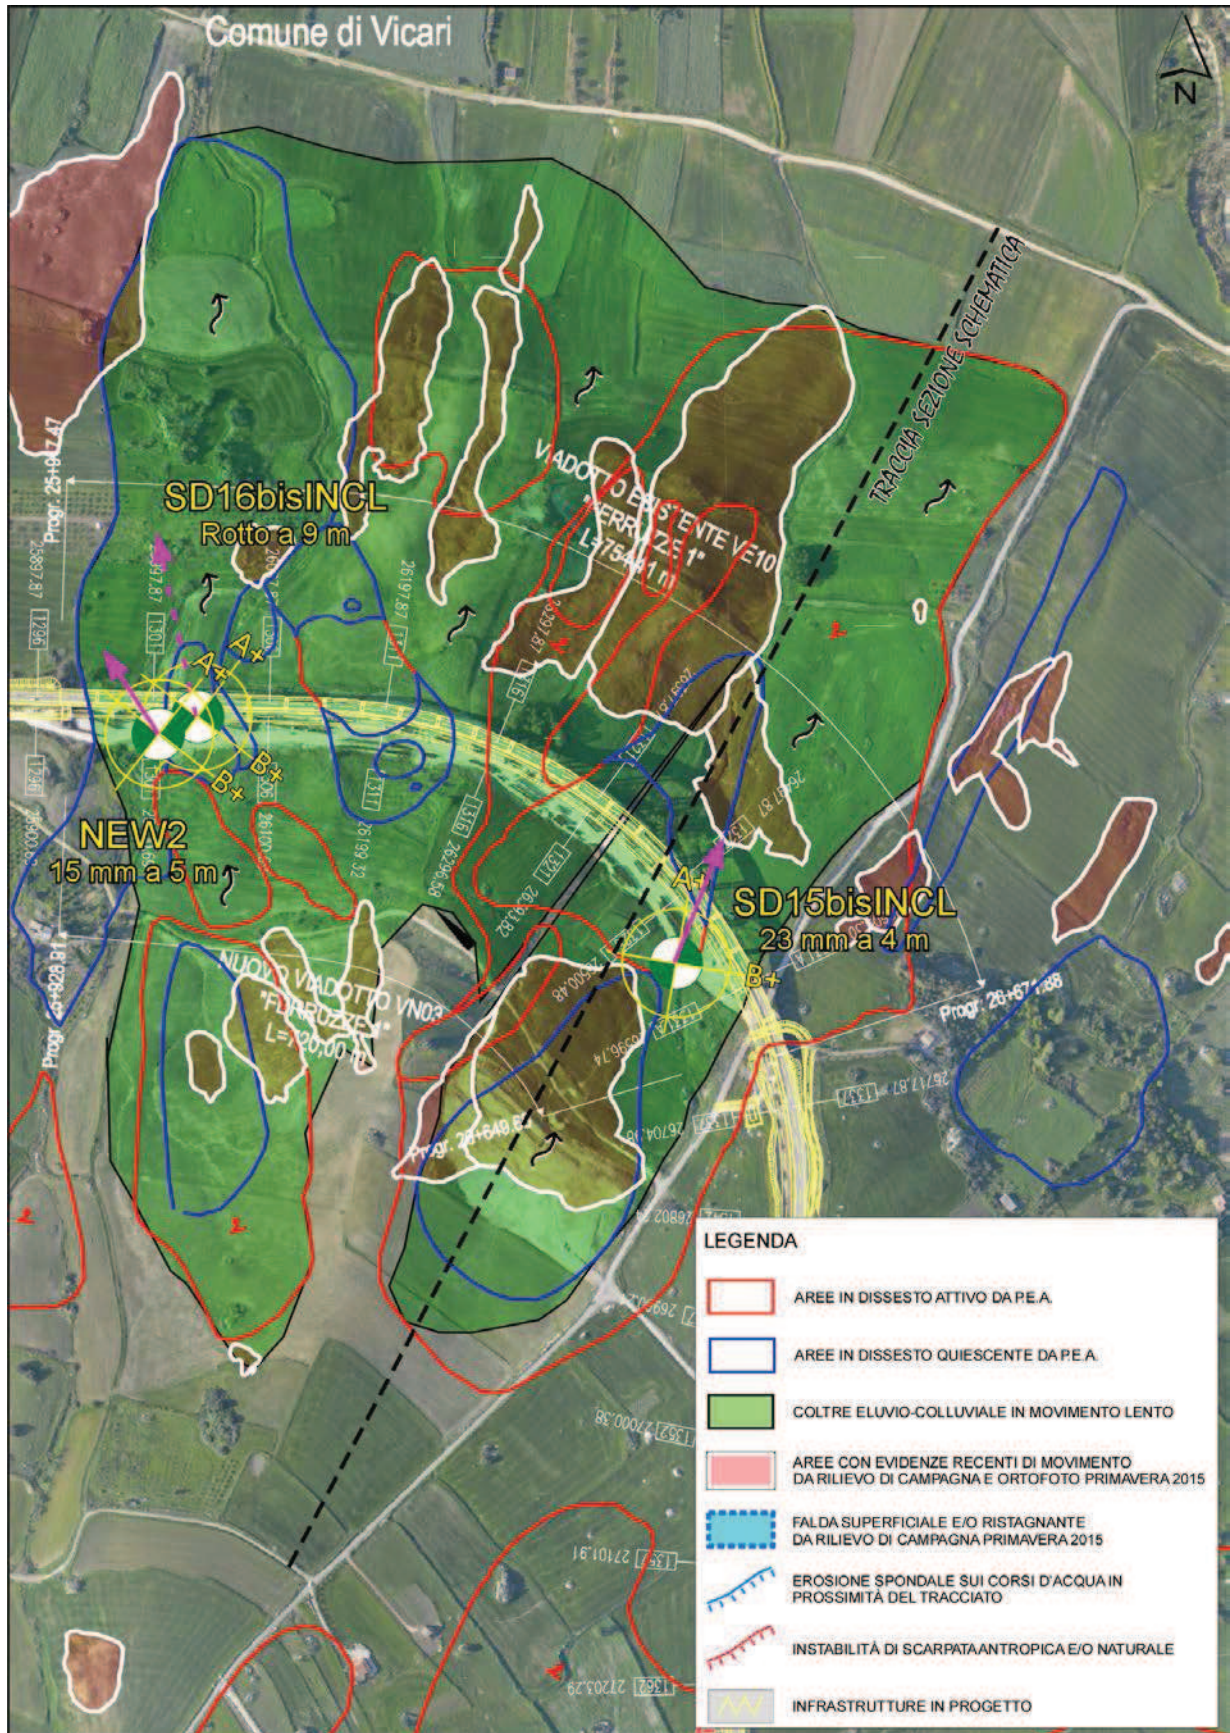
Planimetricamente si ritiene che l'area in movimento e/o potenzialmente instabile sia quella individuata nella Figura 12.

Figura 12: PK 25+917, VIADOTTO ESISTENTE VE10 – FERRUZZE 1. Individuazione planimetria dell'area in movimento

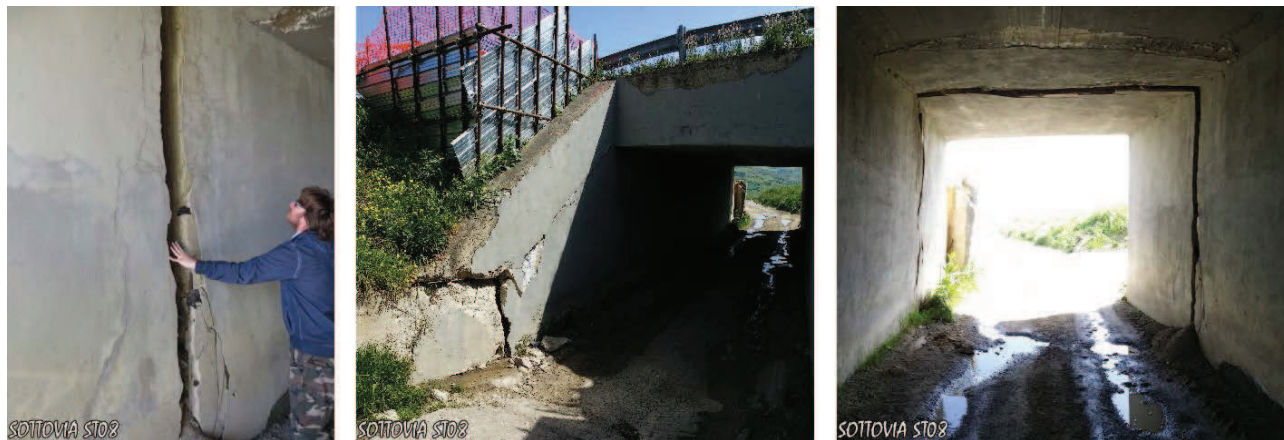
Ben evidenti anche i fianchi del movimento, sottolineati da fenomeni fessurativi e deformazioni della pavimentazione stradale in corrispondenza del Sottovia esistente ST08, alla pk 27+665 (fianco sx lato PA), e del Tombino TP56, alla pk 27+757 (fianco dx lato AG).

Il manufatto ST08 risulta fortemente danneggiato e deformato per effetto dei movimenti gravitativi, con lesioni beanti decimetriche, ferri di armatura tagliati, fuoripiombo macroscopici, movimenti e traslazioni relative nell'ordine di diversi decimetri (Figura 15, Figura 16).

Figura 16: PK 27+730. Evidenze di dissesto in corrispondenza del fianco sinistro del movimento

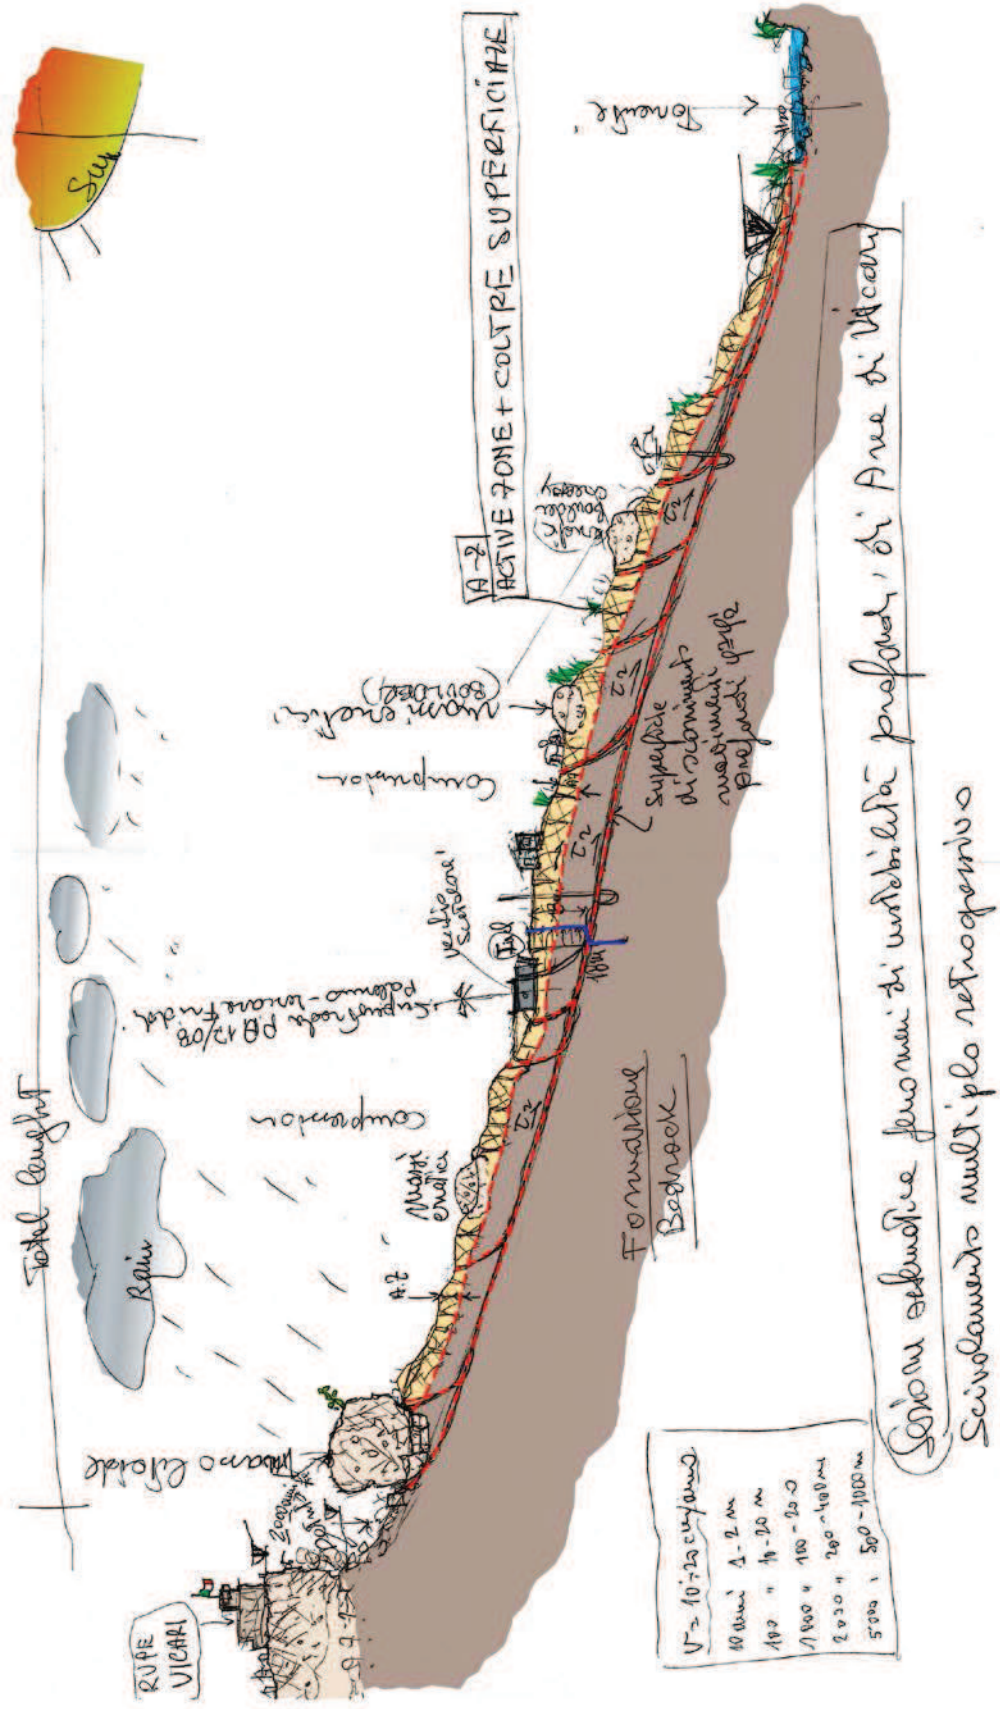
Sulla base dei dati disponibili si ritiene che lo sketch di Figura 17 sia rappresentativo delle problematiche di dissesto dell'area. Il cinematisma individuato è quello di un movimento gravitativo profondo che si localizza all'interno della formazione di substrato alla profondità di circa 19.0 m. Planimetricamente si ritiene che l'area in movimento sia quella individuata nella Figura 18.

Figura 17: PK 27+730. Sketch interpretativo dissesti

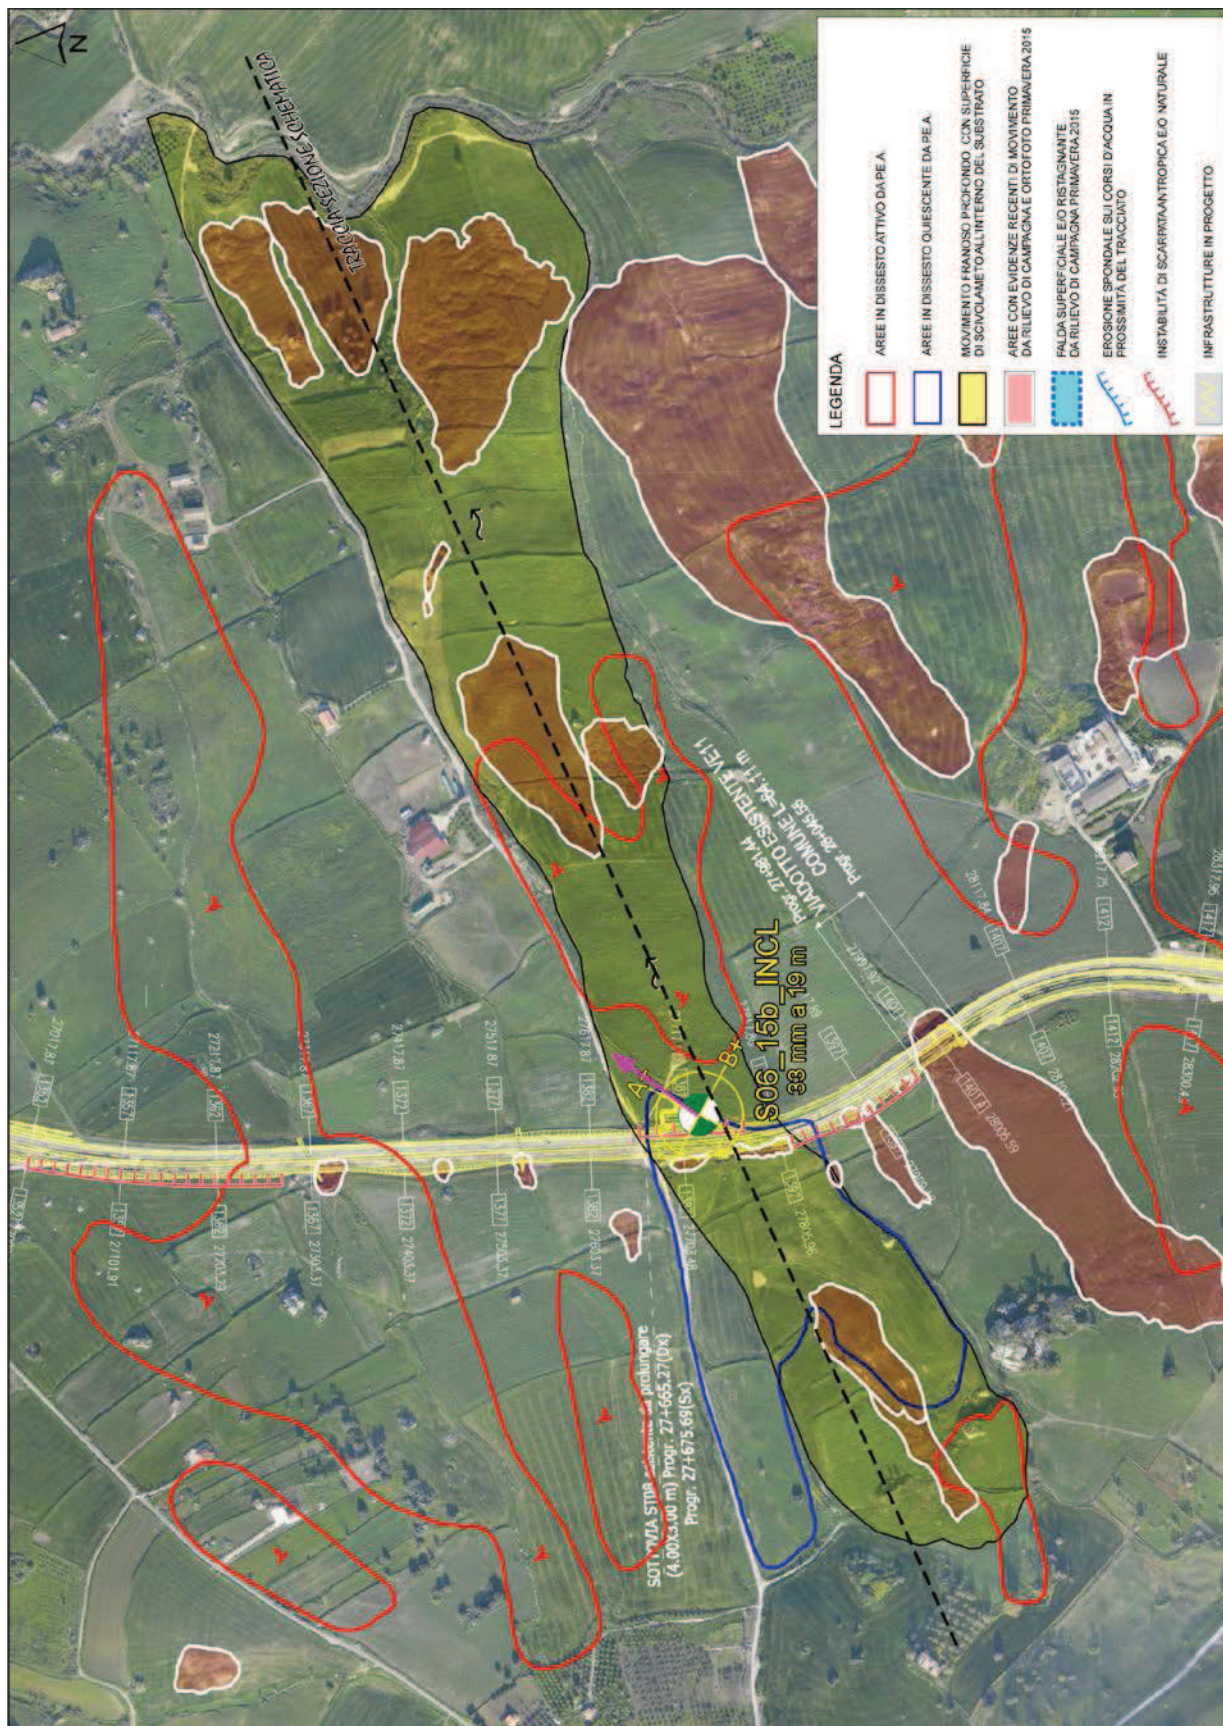
Figura 18: PK 27+730. Individuazione planimetria dell'area in movimento

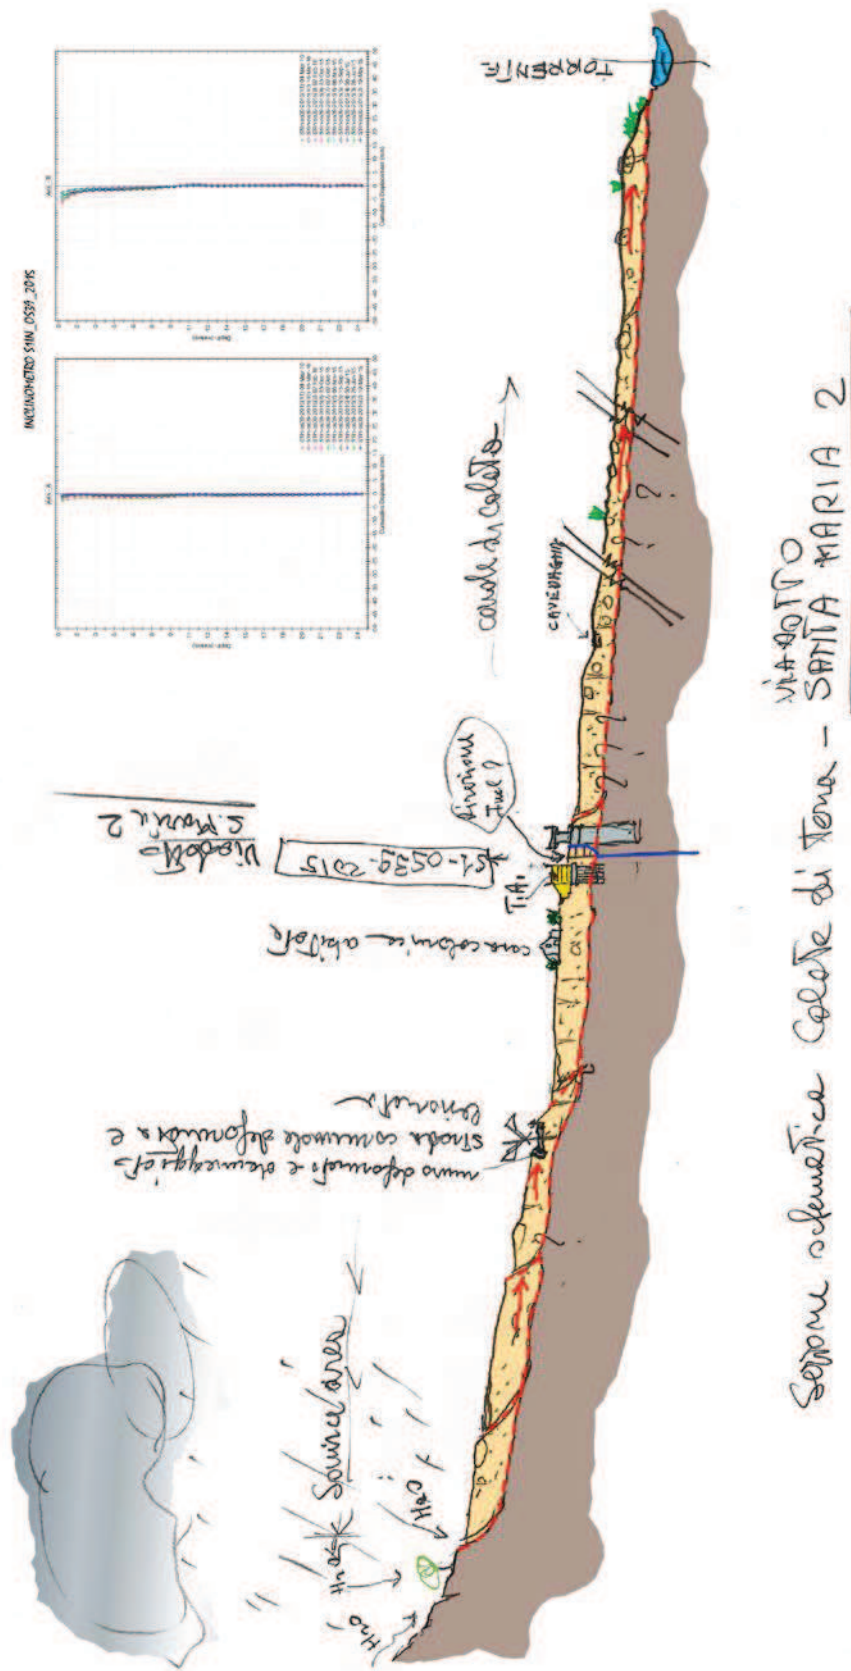
Sulla base dei dati disponibili si ritiene che lo sketch di Figura 22 sia rappresentativo delle problematiche di dissesto dell'area. Il cinematisma ipotizzato, benché al momento millimetrico ed in attesa di eventuali conferme, è quello di un movimento gravitativo che coinvolge la coltre con uno spessore massimo di circa 10.0 m.

Figura 22: PK 28+981, OPERA OS39 E VIADOTTO ESISTENTE VE12 S.MARIA 2. Sketch interpretativo dissesti

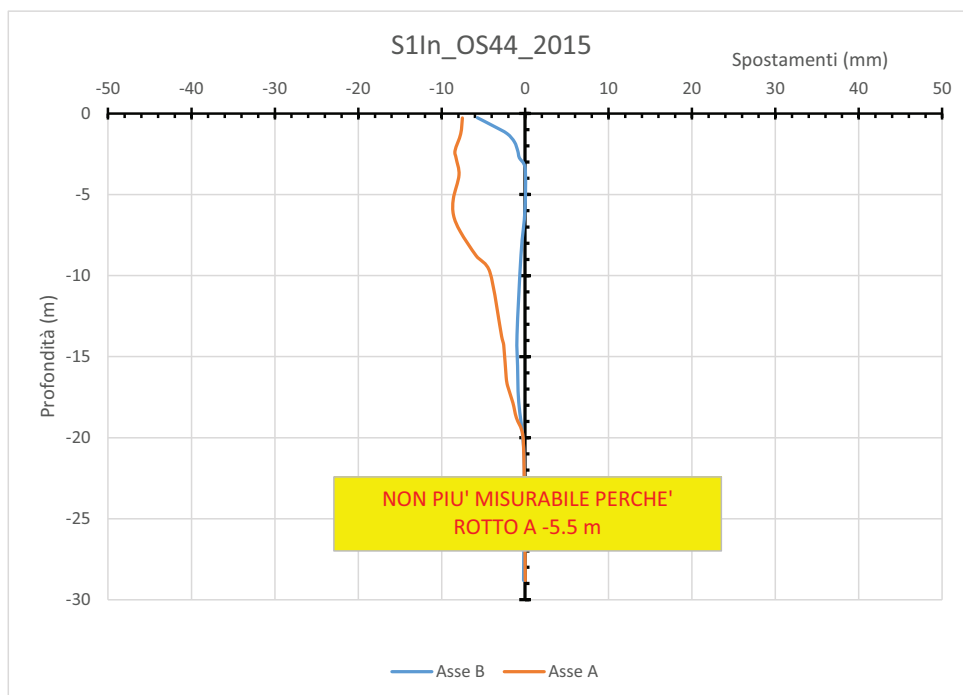
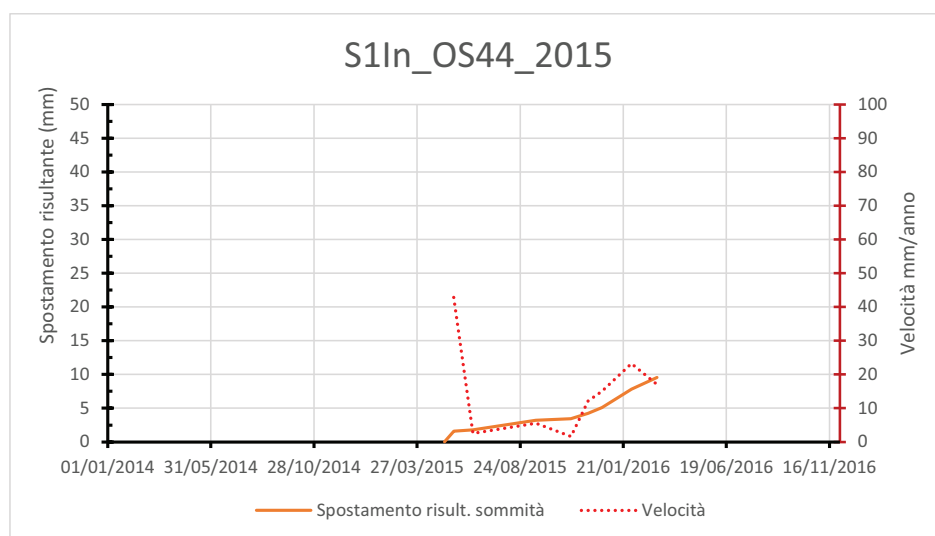
L'inclinometro risulta interrotto a -5,5 m di profondità. Le misure disponibili fino al 10/03/2016 indicano un movimento uniforme nell'ordine del centimetro nei primi 9÷10 m di profondità, che poi diminuisce fino ad annullarsi alla profondità di 20 m. L'inclinometro è stato successivamente rimpiazzato dalla verticale S1In_OS44_BIS, di seguito commentata.

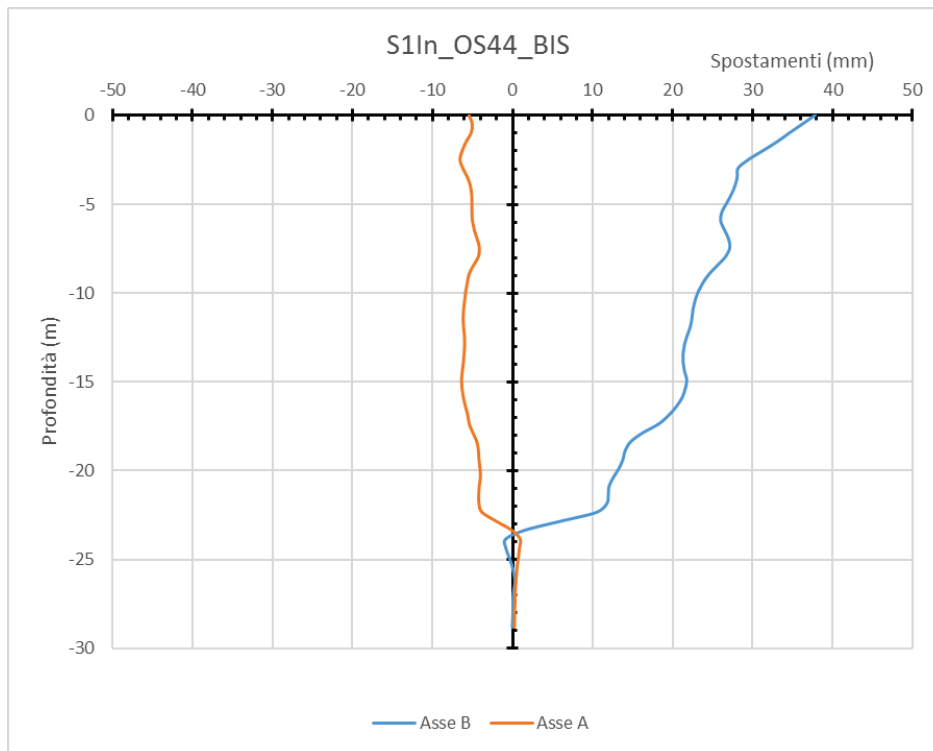
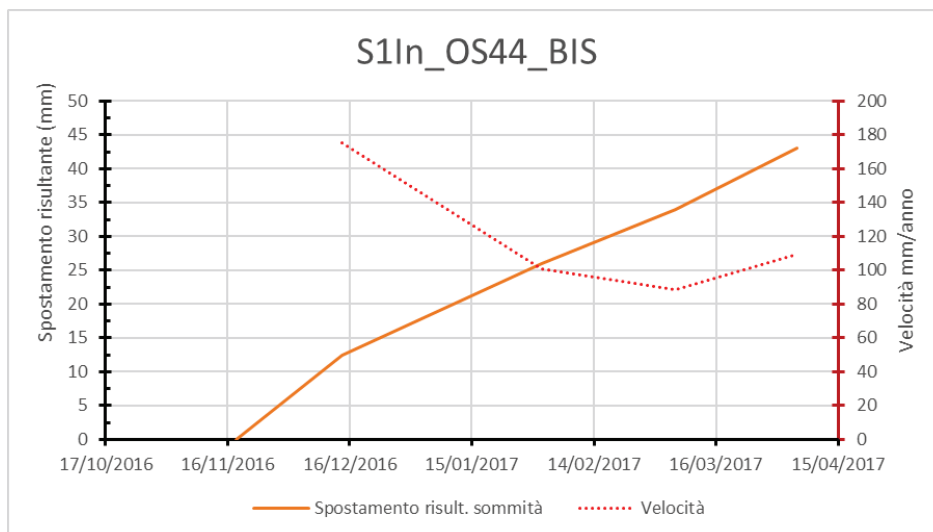
8.1.1.2 Inclinatorio S1In_OS44_BIS, pk 30+545

L'inclinometro evidenzia la presenza di un movimento profondo netto, con localizzazione della superficie di scorrimento a circa -23 m da testa tubo. L'entità degli spostamenti è di circa 38 mm. La direzione di movimento indicata nei diagrammi polari appare tuttavia anomala, non conforme al pendio (circa sud), e probabilmente affetta da errori di azimut e/o elaborazione.

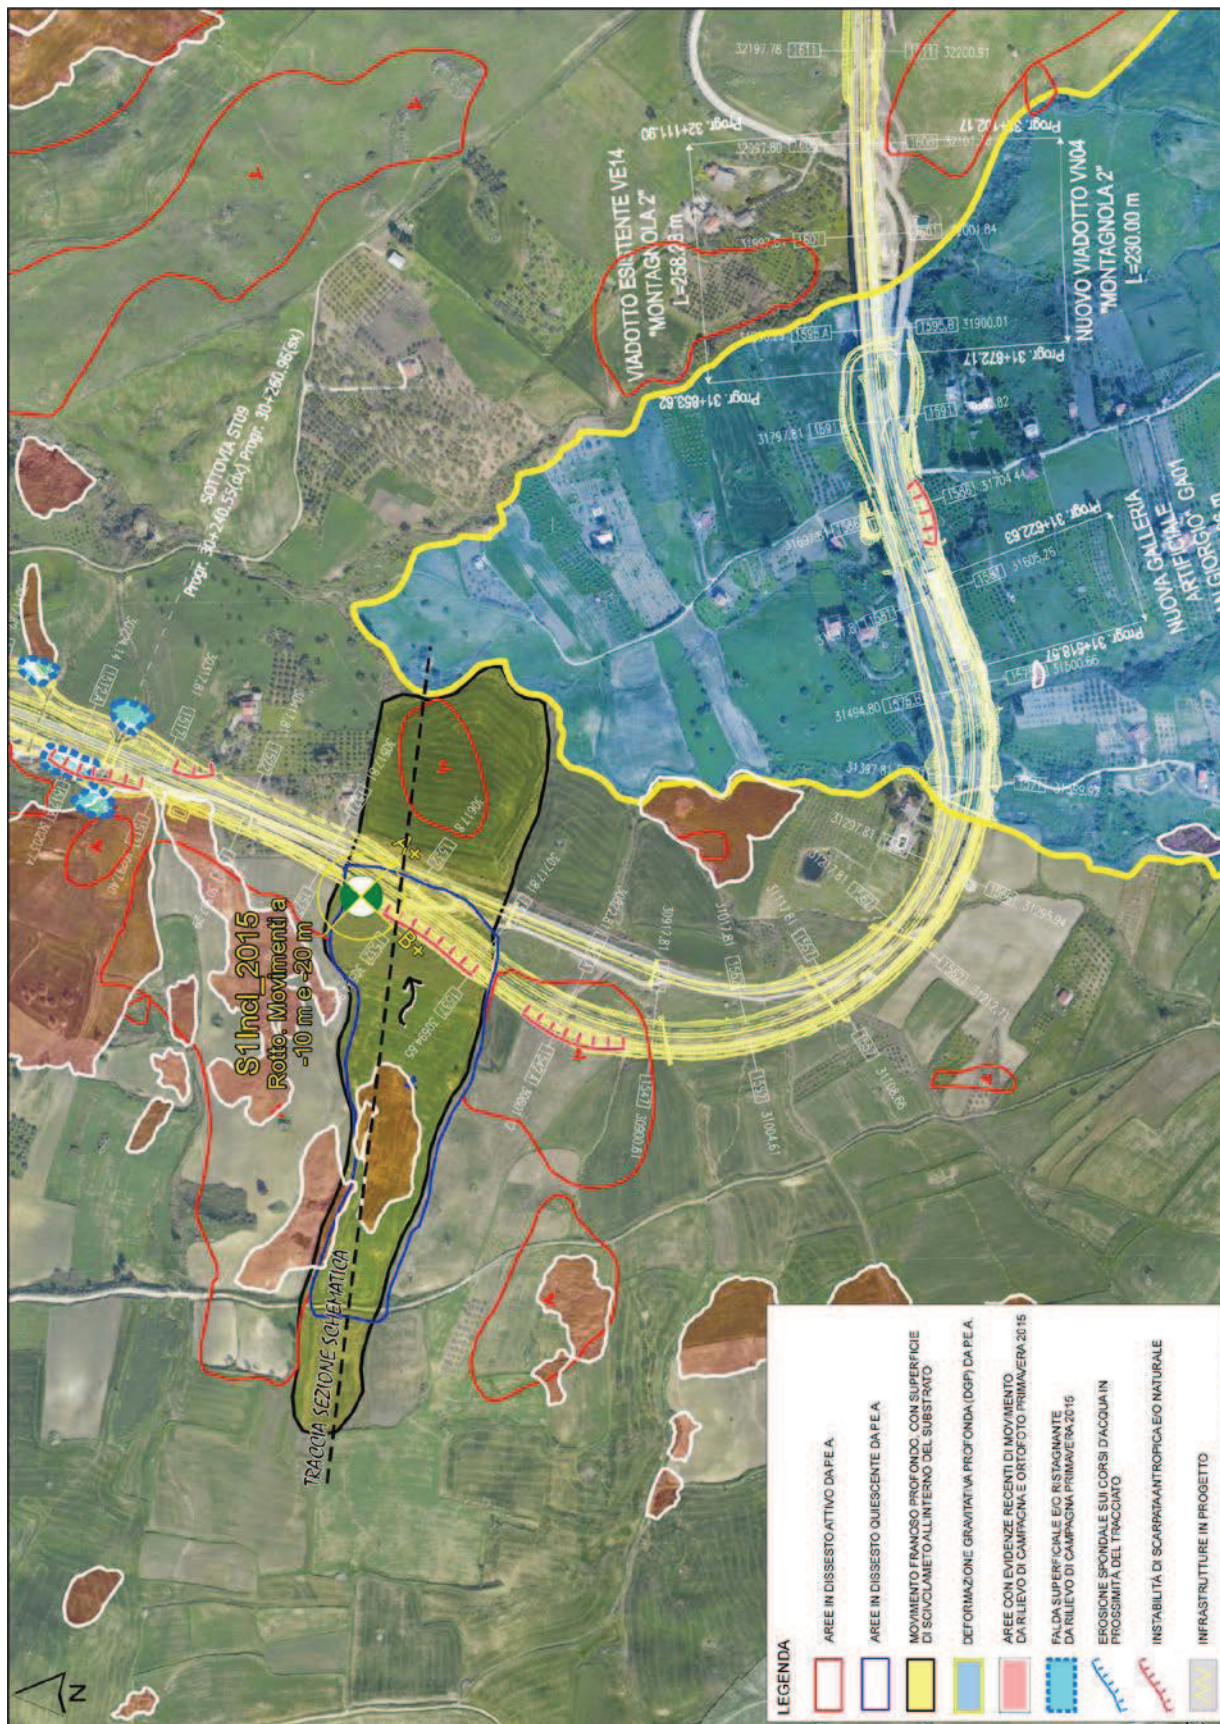
Planimetricamente si ritiene che l'area in movimento sia quella individuata nella Figura 35.

Figura 35: PK 30+550, OPERA OS44 DI PEA E SUCCESSIVA VARIANTE. Individuazione planimetria dell'area in movimento

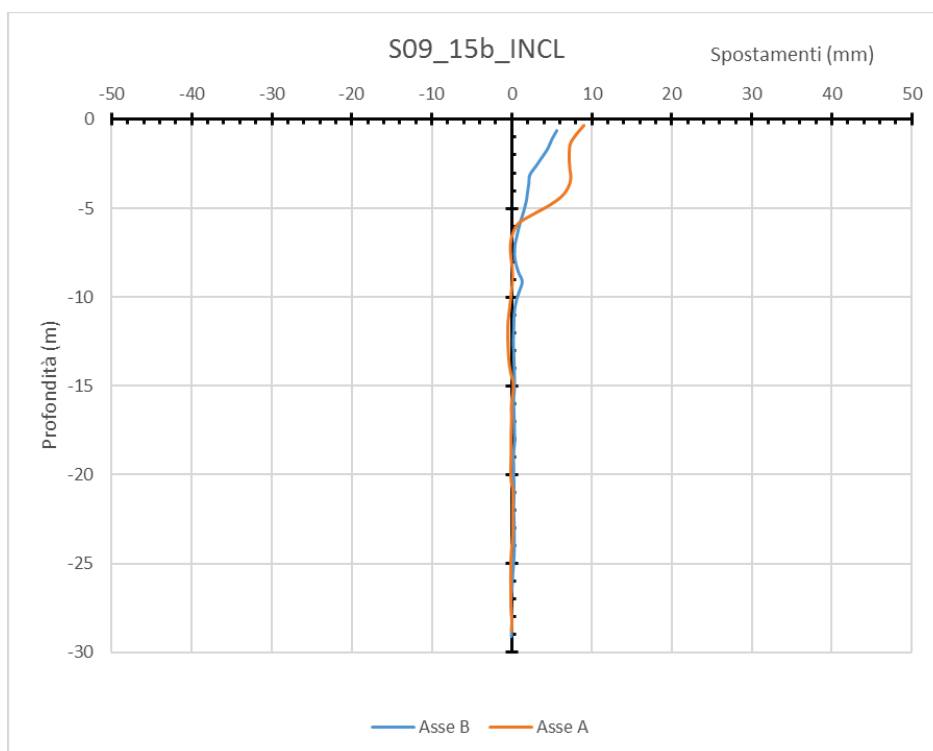
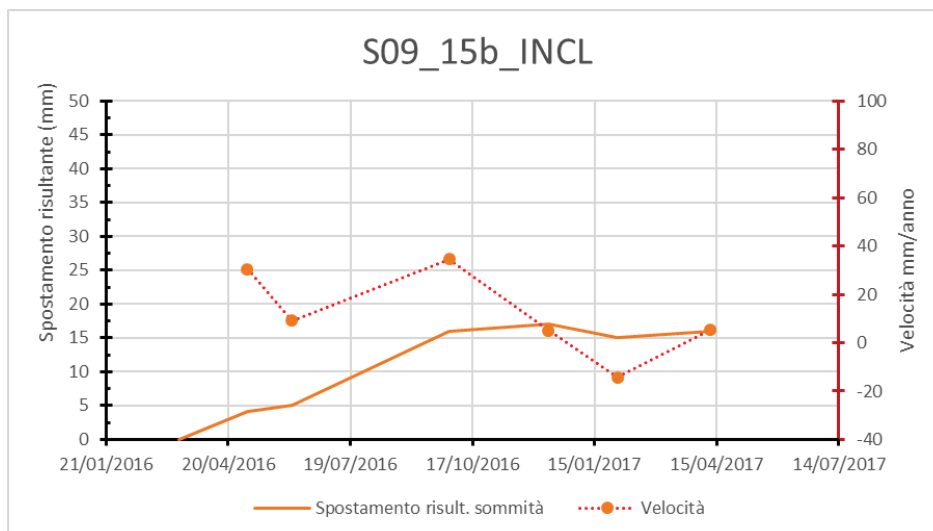
9.1.1.1 Inclinometro S09_15b_INCL, pk 30+880

L'inclinometro evidenzia movimenti millimetrici nei primi 5 m di profondità, con movimenti nell'ordine del centimetro.

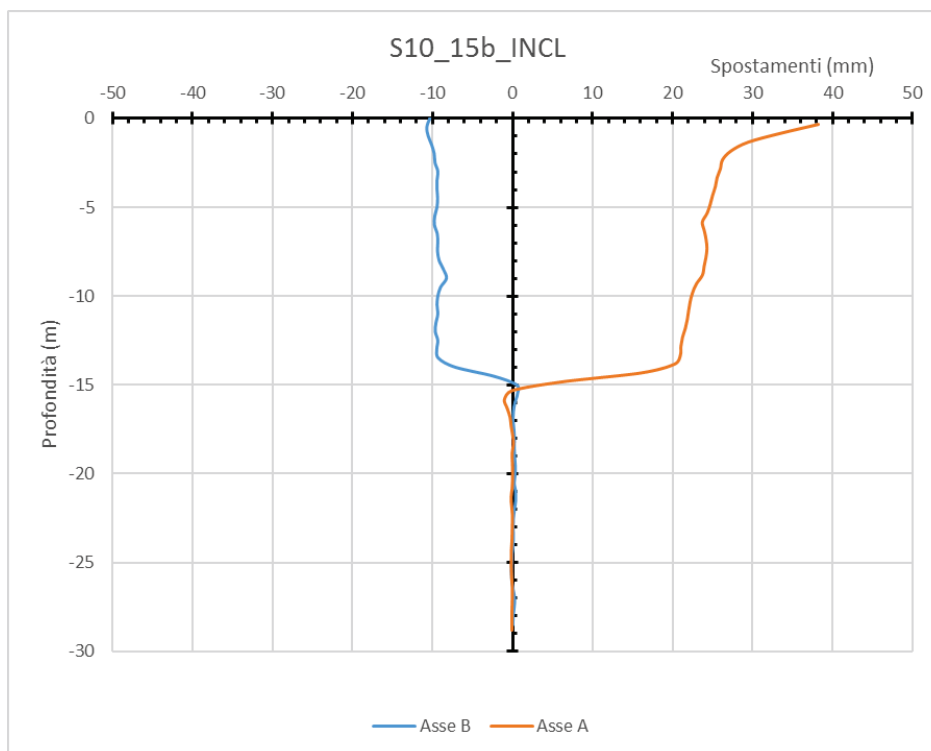
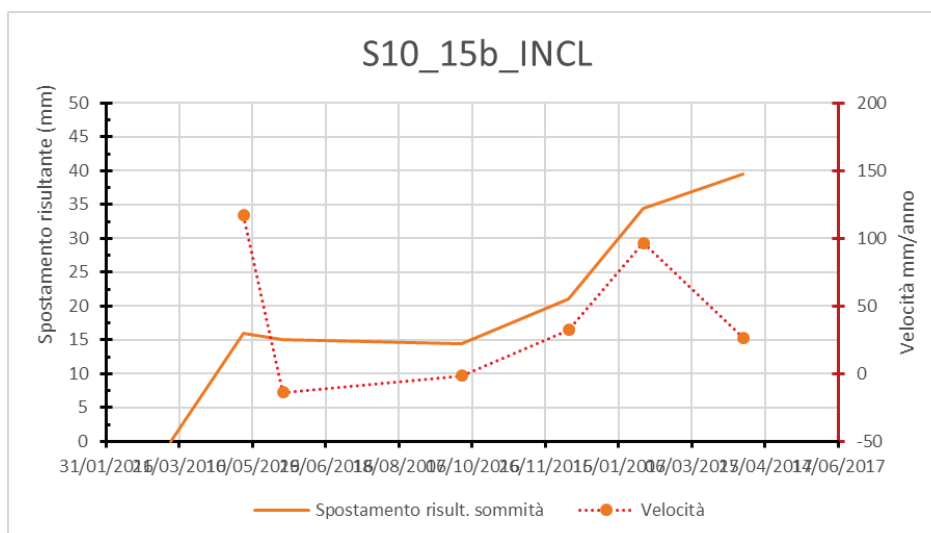
9.1.1.2 *Inclinometro S10_15b_INCL, pk 31+085*

É evidente uno spostamento netto alla profondità di 15 m, con movimenti a testa tubo di 40 mm circa.
