Affidamento a Contraente Generale dei "Lavori di ammodernamento del tratto Palermo - Lercara Friddi, lotto funzionale dal km 14,4 (km. 0,0 del Lotto 2) compreso il tratto di raccordo della rotatoria Bolognetta, al km 48,0 (km. 33,6 del Lotto 2 - Svincolo Manganaro incluso) compresi raccordi con le attuali SS n.189 e SS n.121

- PERIZIA DI VARIANTE N.2 -

GEOLOGIA GEOTECNICA E SISMICA Indagini geognostiche

Interpretazione geomorfologica dei dissesti e dei dati di monitoraggio

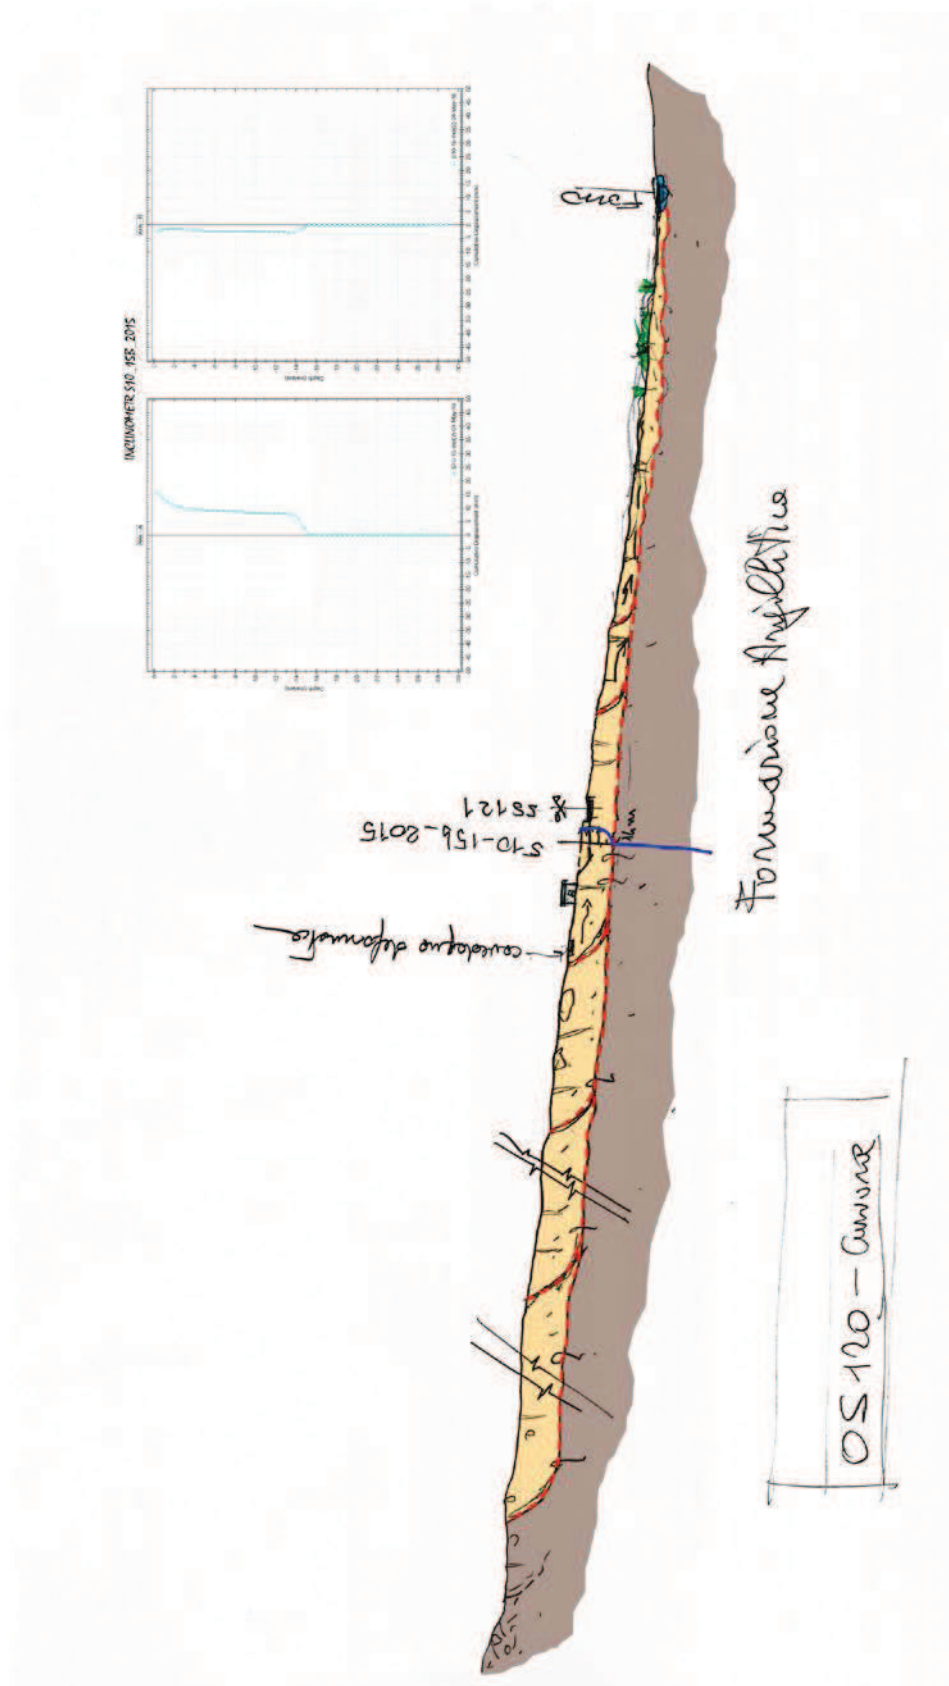
Sulla base dei dati disponibili si ritiene che lo sketch di Figura 40 sia rappresentativo delle problematiche di dissesto dell'area. Il cinematisma individuato è quello di un movimento gravitativo che coinvolge la coltre con uno spessore di circa 14÷15 m.

Figura 40: PK 31+087. Sketch interpretativo dissesti

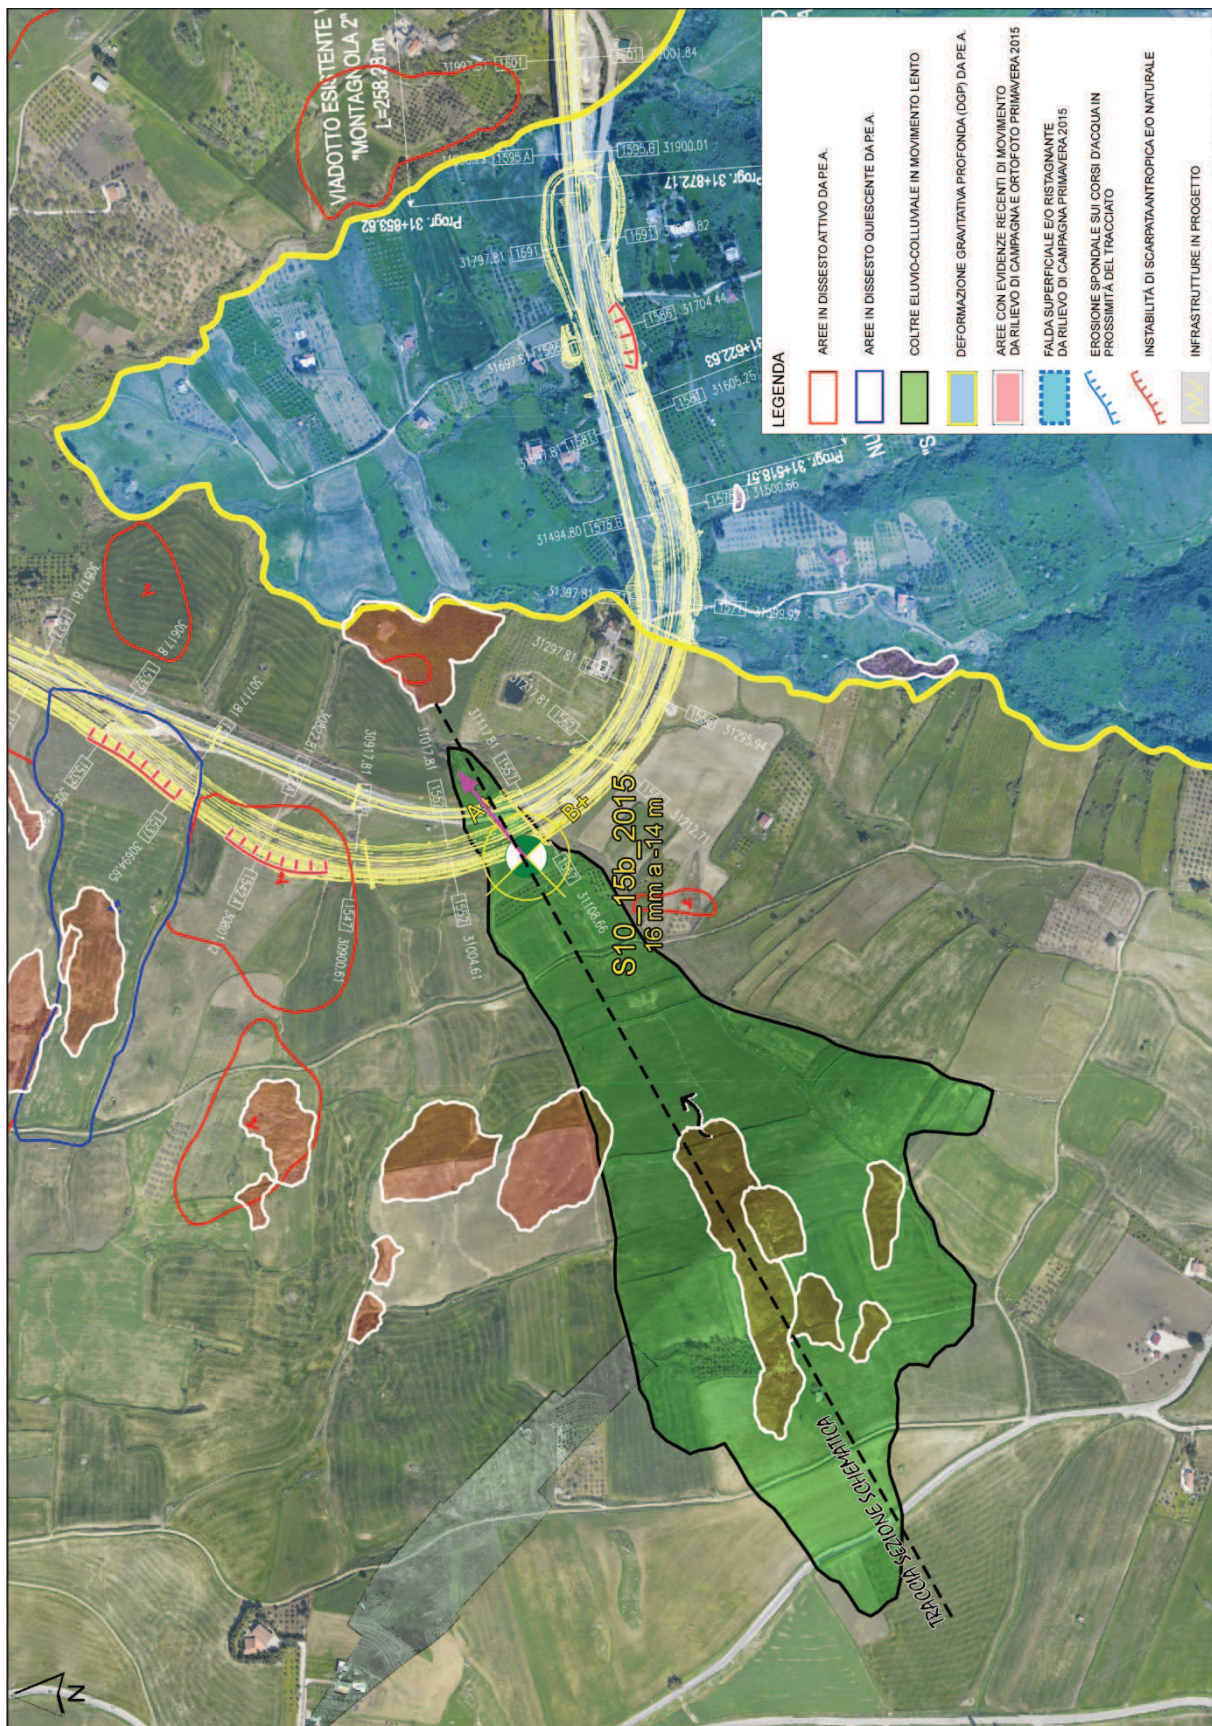
Planimetricamente si ritiene che l'area in movimento sia quella individuata nella Figura 41.

Figura 41: PK 31+087. Individuazione planimetria dell'area in movimento

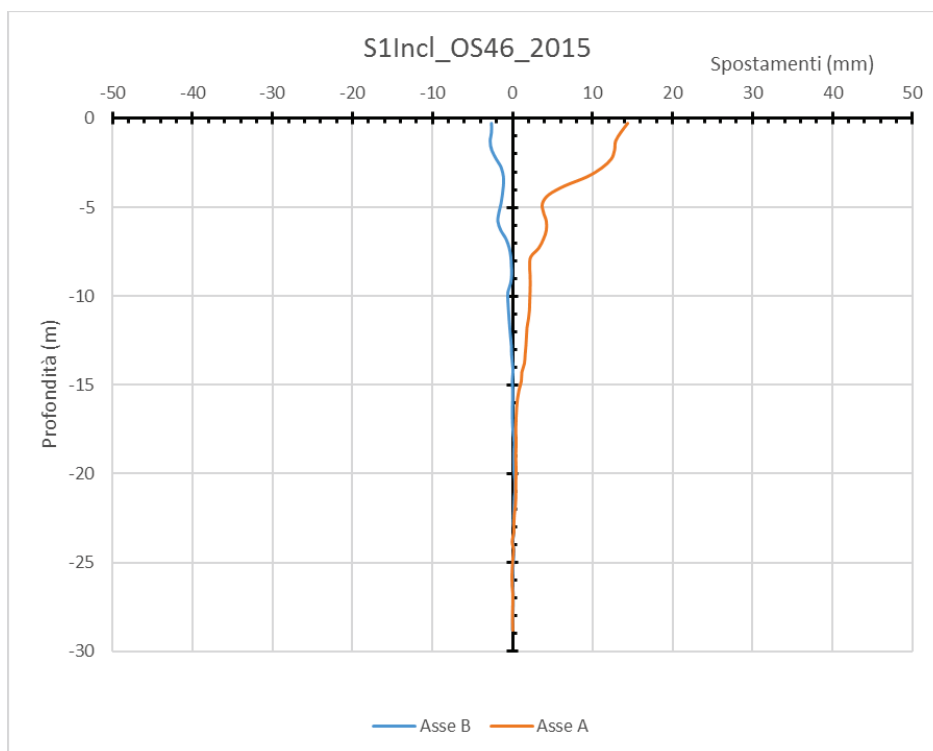
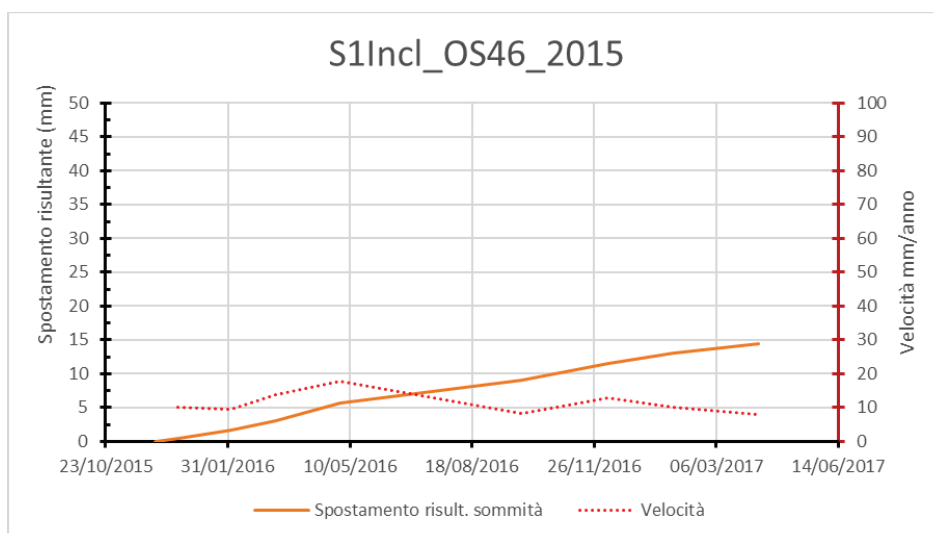
10.1.1.2 *Inclinometro S1In_OS46_2015, pk 31+740*

L'inclinometro, ubicato a tergo dell'opera OS46, è stato ripristinato dopo aver subito un danneggiamento; al momento evidenzia movimenti nell'ordine di circa 15 millimetrici nei primi 4 metri e movimenti millimetrici tra 4+8 metri.

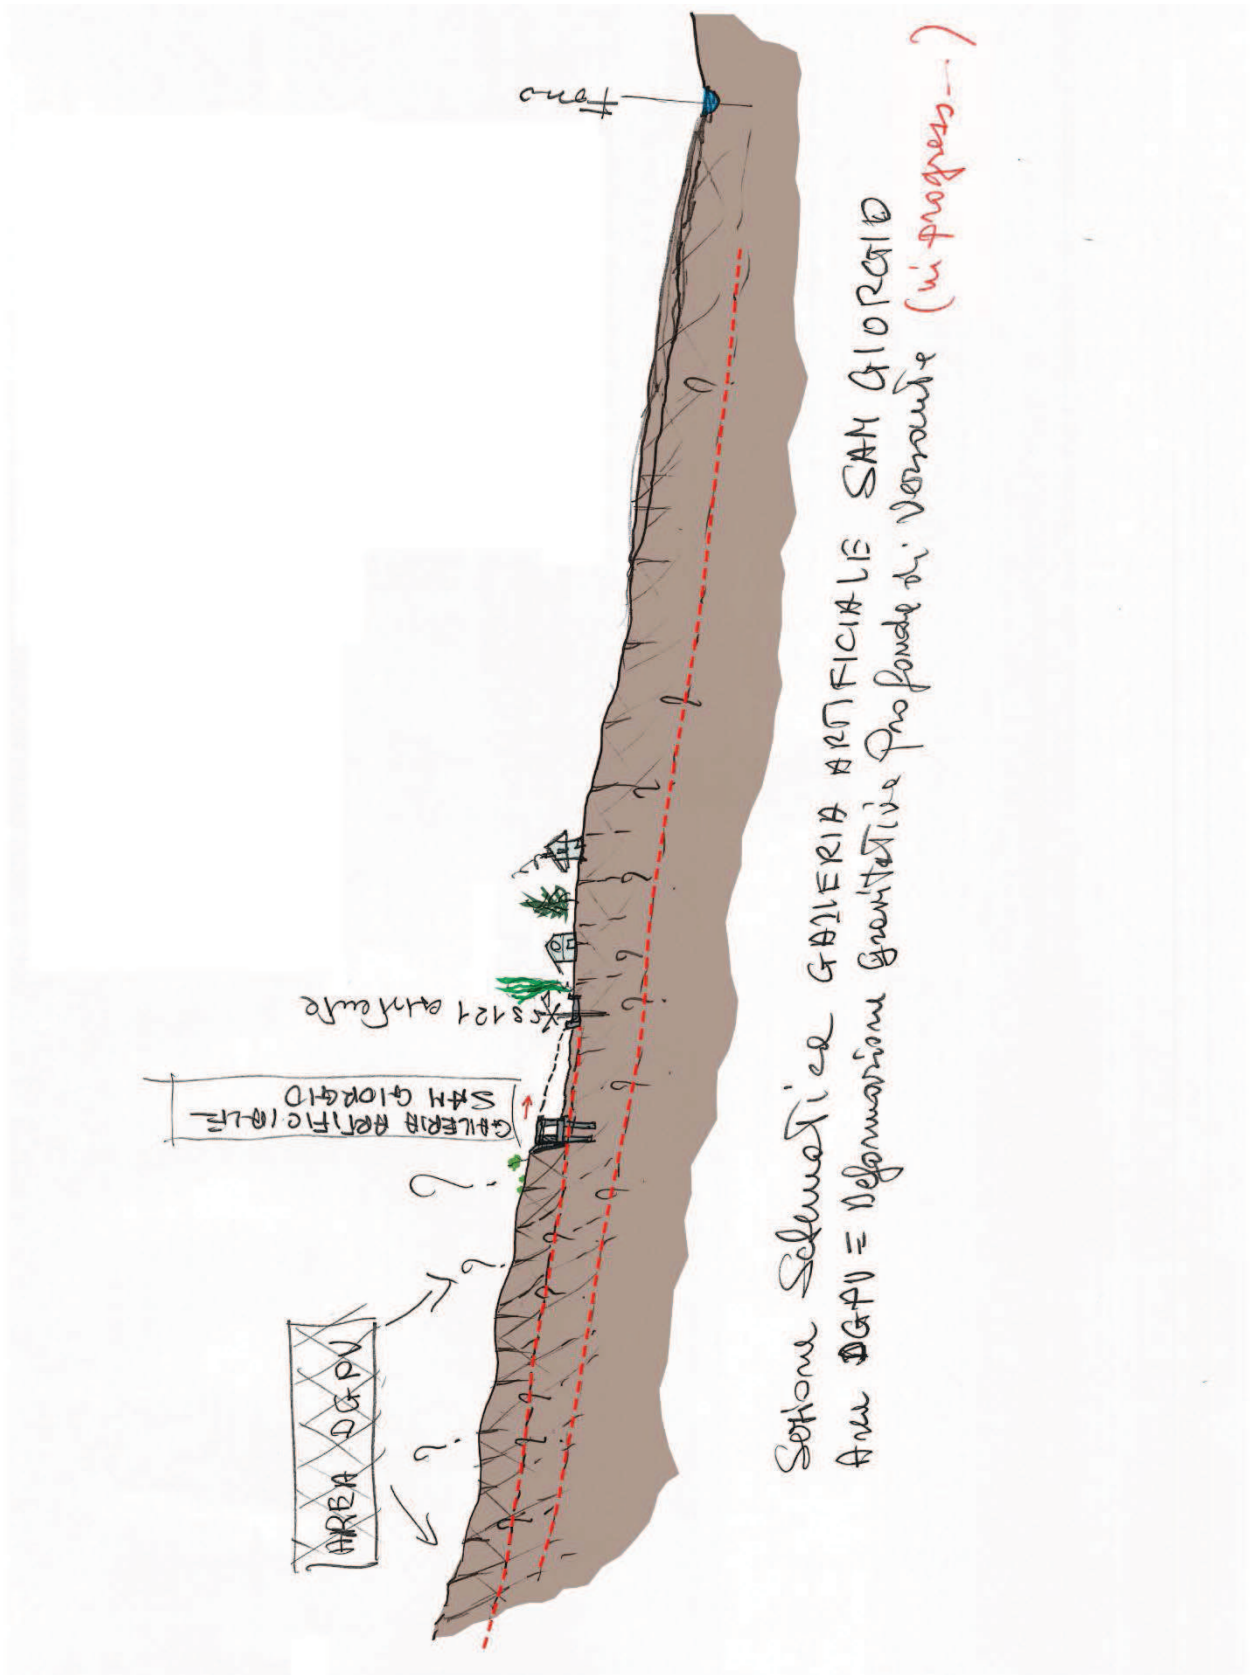
Non si escludono inoltre deformazioni alla scala di versante connesse alla presenza della DGPV, come ipotizzato nello sketch di Figura 48. Nel caso si tratterebbe comunque di fenomenologie molto profonde ed estremamente lente.

Figura 48: PK 31+518, OPERE OS45B, GALLERIA SAN GIORGIO GA01 E OS46. Sketch interpretativo dissesti

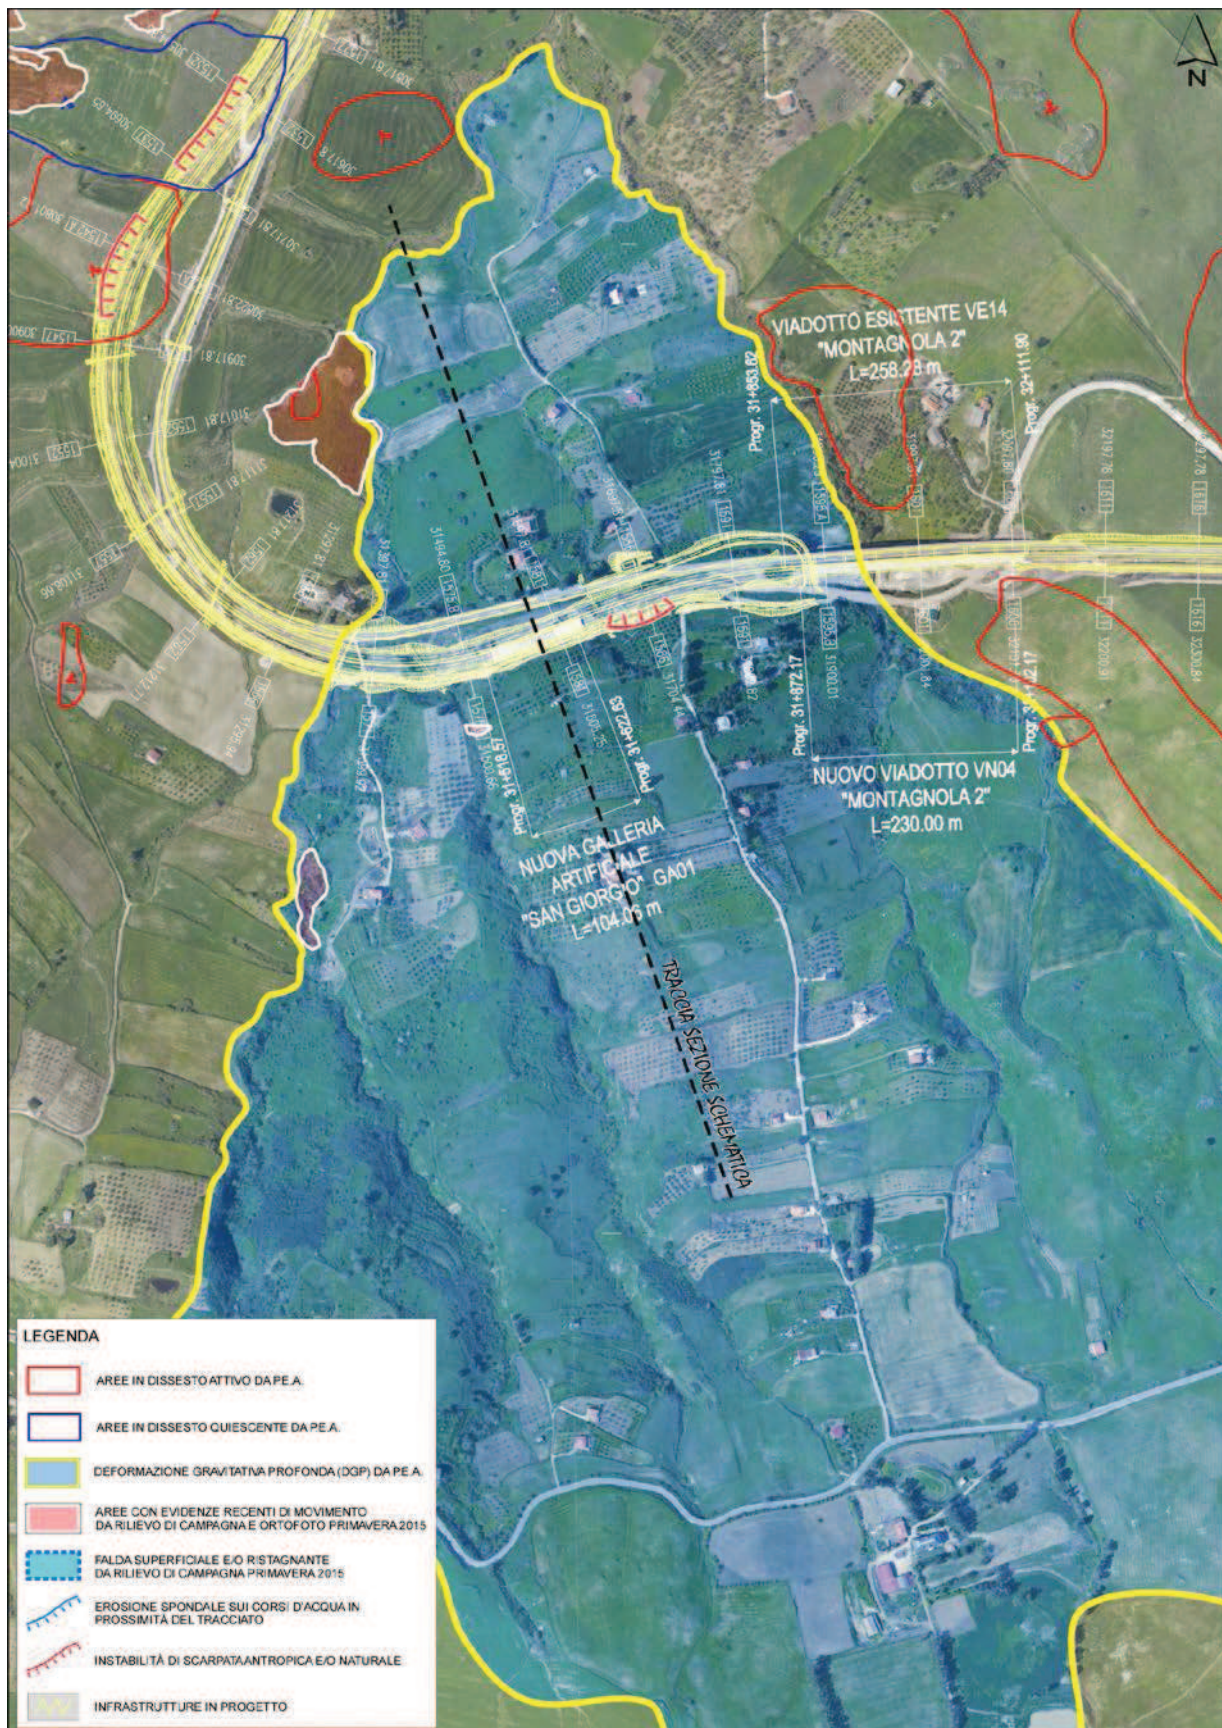
Planimetricamente l'area interessata dalla DGPV è quella individuata nella Figura 49.

Figura 49: PK 31+518, OPERE OS45B, GALLERIA SAN GIORGIO GA01 E OS46. Individuazione planimetria dell'area in DGPV

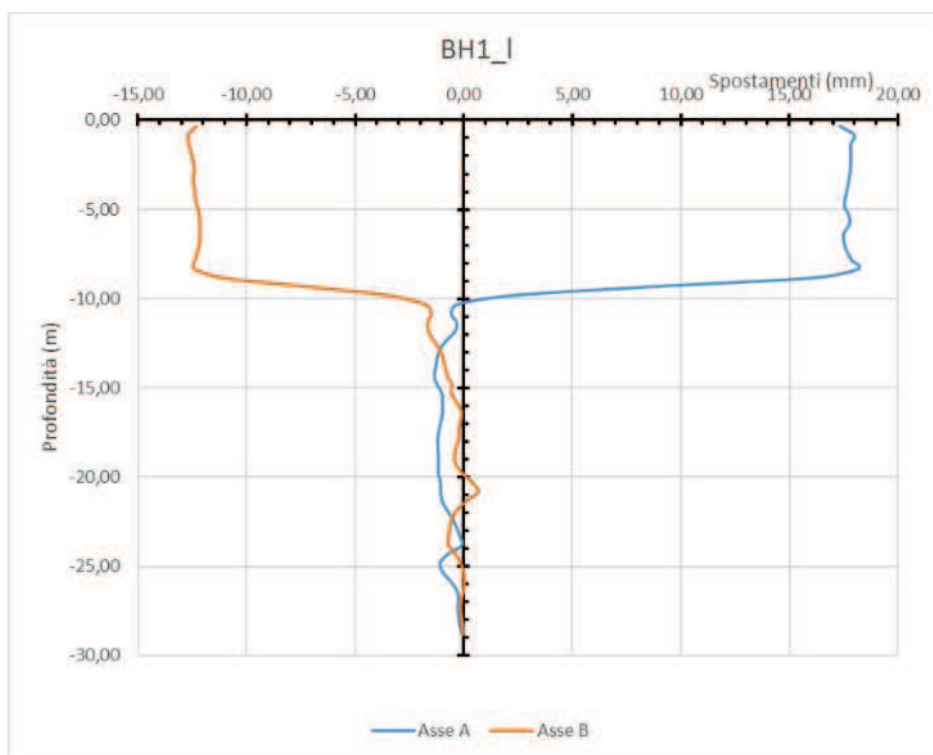
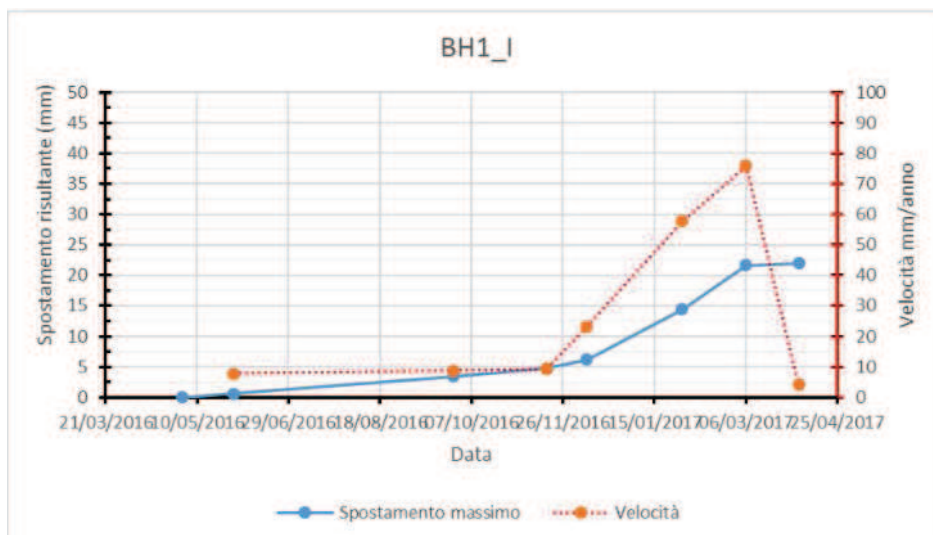
11.1.1.1 Inclinometro BH1_I, pk 32+680

L'inclinometro evidenzia un movimento netto alla profondità di 9,5 m da testa tubo, con spostamenti nell'ordine dei 20 mm e direzione di movimento conforme al versante.

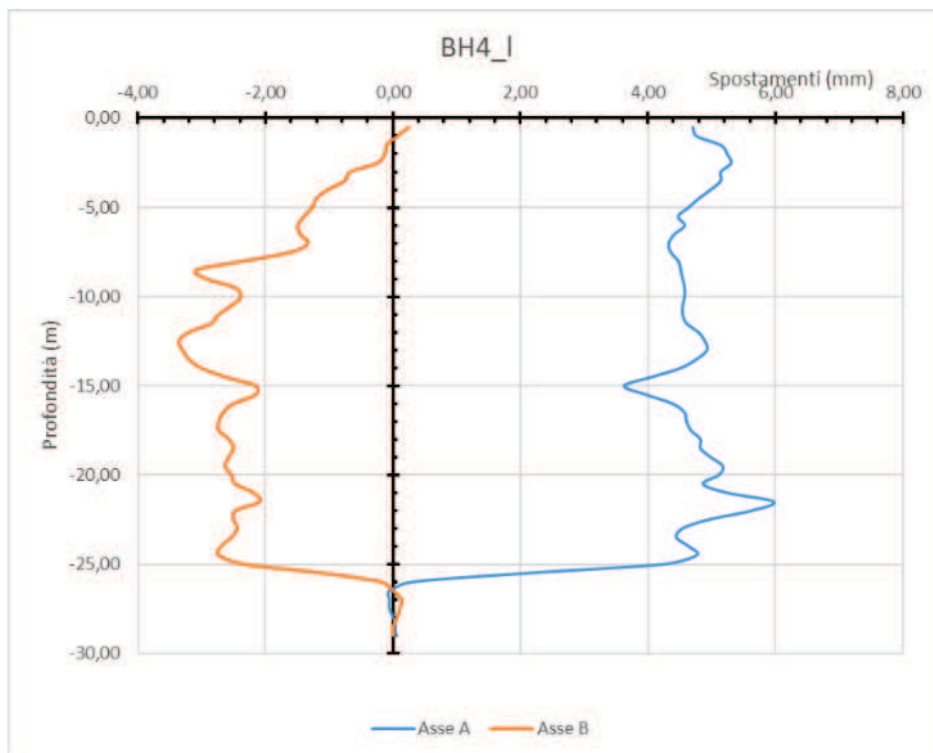
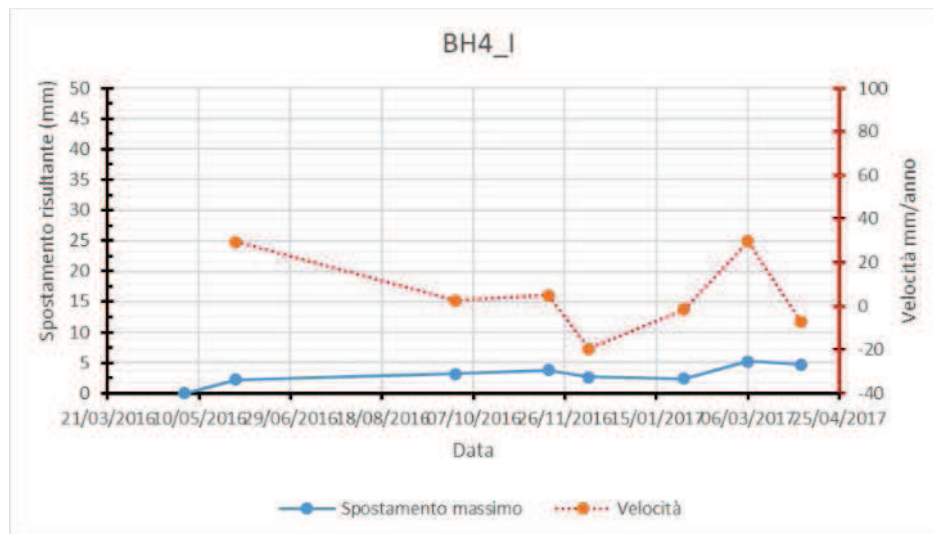
11.1.1.4 *Inclinometro: BH4_I, pk 32+600*

L'andamento delle deformate inclinometriche con la profondità lungo gli assi di lettura sembra delineare la presenza di un movimento di versante profondo, con superficie di scorrimento localizzata alla profondità di -25.5 m da testa tubo. Allo stato attuale, l'entità degli spostamenti appare comunque contenuta, con spostamenti nell'ordine dei 5 mm e direzione di movimento conforme al versante.

L'inclinometro BH4 ha registrato un leggero movimento profondo a circa 26 m, di entità molto limitata ed ancora entro il range dell'errore/tolleranze strumentali; il proseguo del monitoraggio consentirà di fugare ogni dubbio a riguardo.

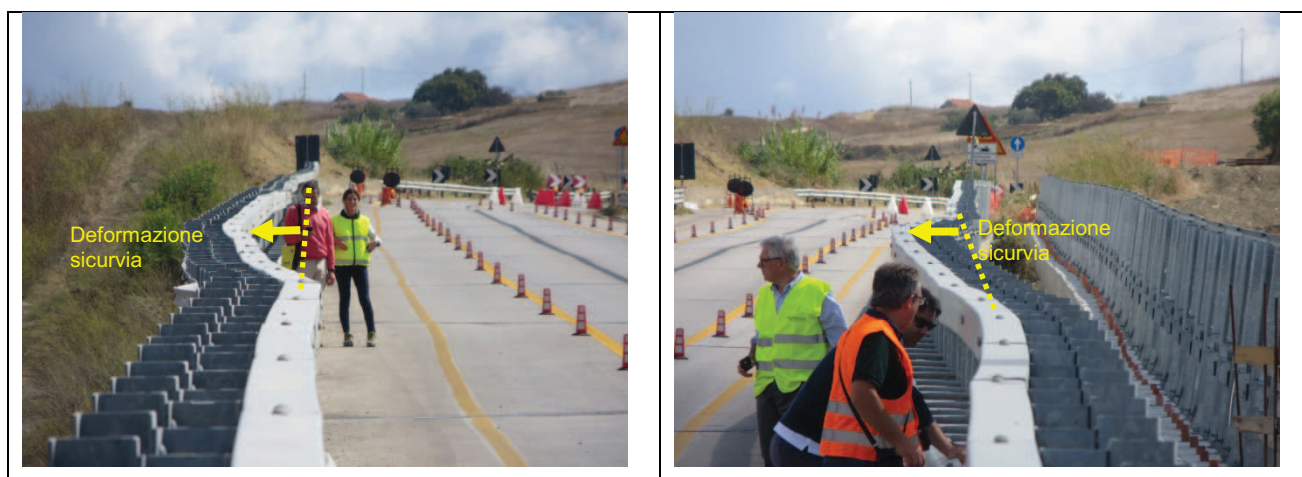
- Il sicurvia ha una vistosa deformazione fra le pile 2 e 6 come documentato dalle foto di Figura 53.
- Le campate di impalcato fra le pile 2 e 6, coerentemente con la deformazione del sicurvia, non sono allineate come documentato dalle foto di Figura 54.
- I giunti in corrispondenza delle pile hanno subito deformazioni in conseguenza della diversa rotazione degli impalcati.
- Macroscopica rotazione delle pile 2 e 6 come documentato dalle foto di Figura 55.

Figura 53: PK 32+474, VIADOTTO ESISTENTE VE15 – MONTAGNOLA 1 E NUOVO VIADOTTO VN05. Deformazione sicurvia

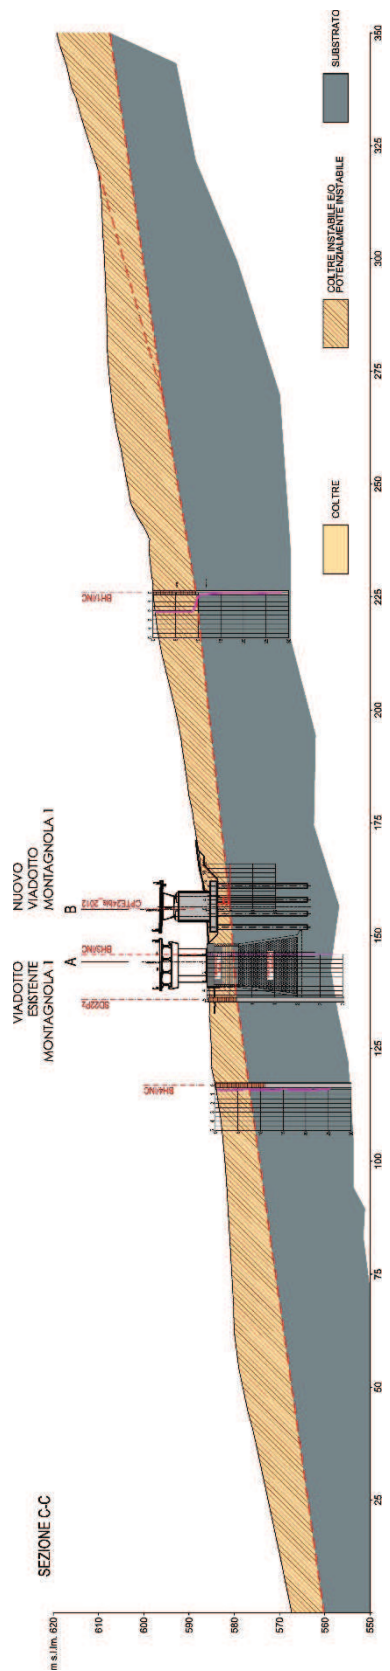
In Figura 56 sia riporta una sezione schematica rappresentativa delle problematiche di dissesto generali dell'area, desunta a partire dalle indagini disponibili.

Figura 56: PK 32+474, VIADOTTO ESISTENTE VE15 – MONTAGNOLA 1 E NUOVO VIADOTTO VN05. Sezione interpretativa dissesti

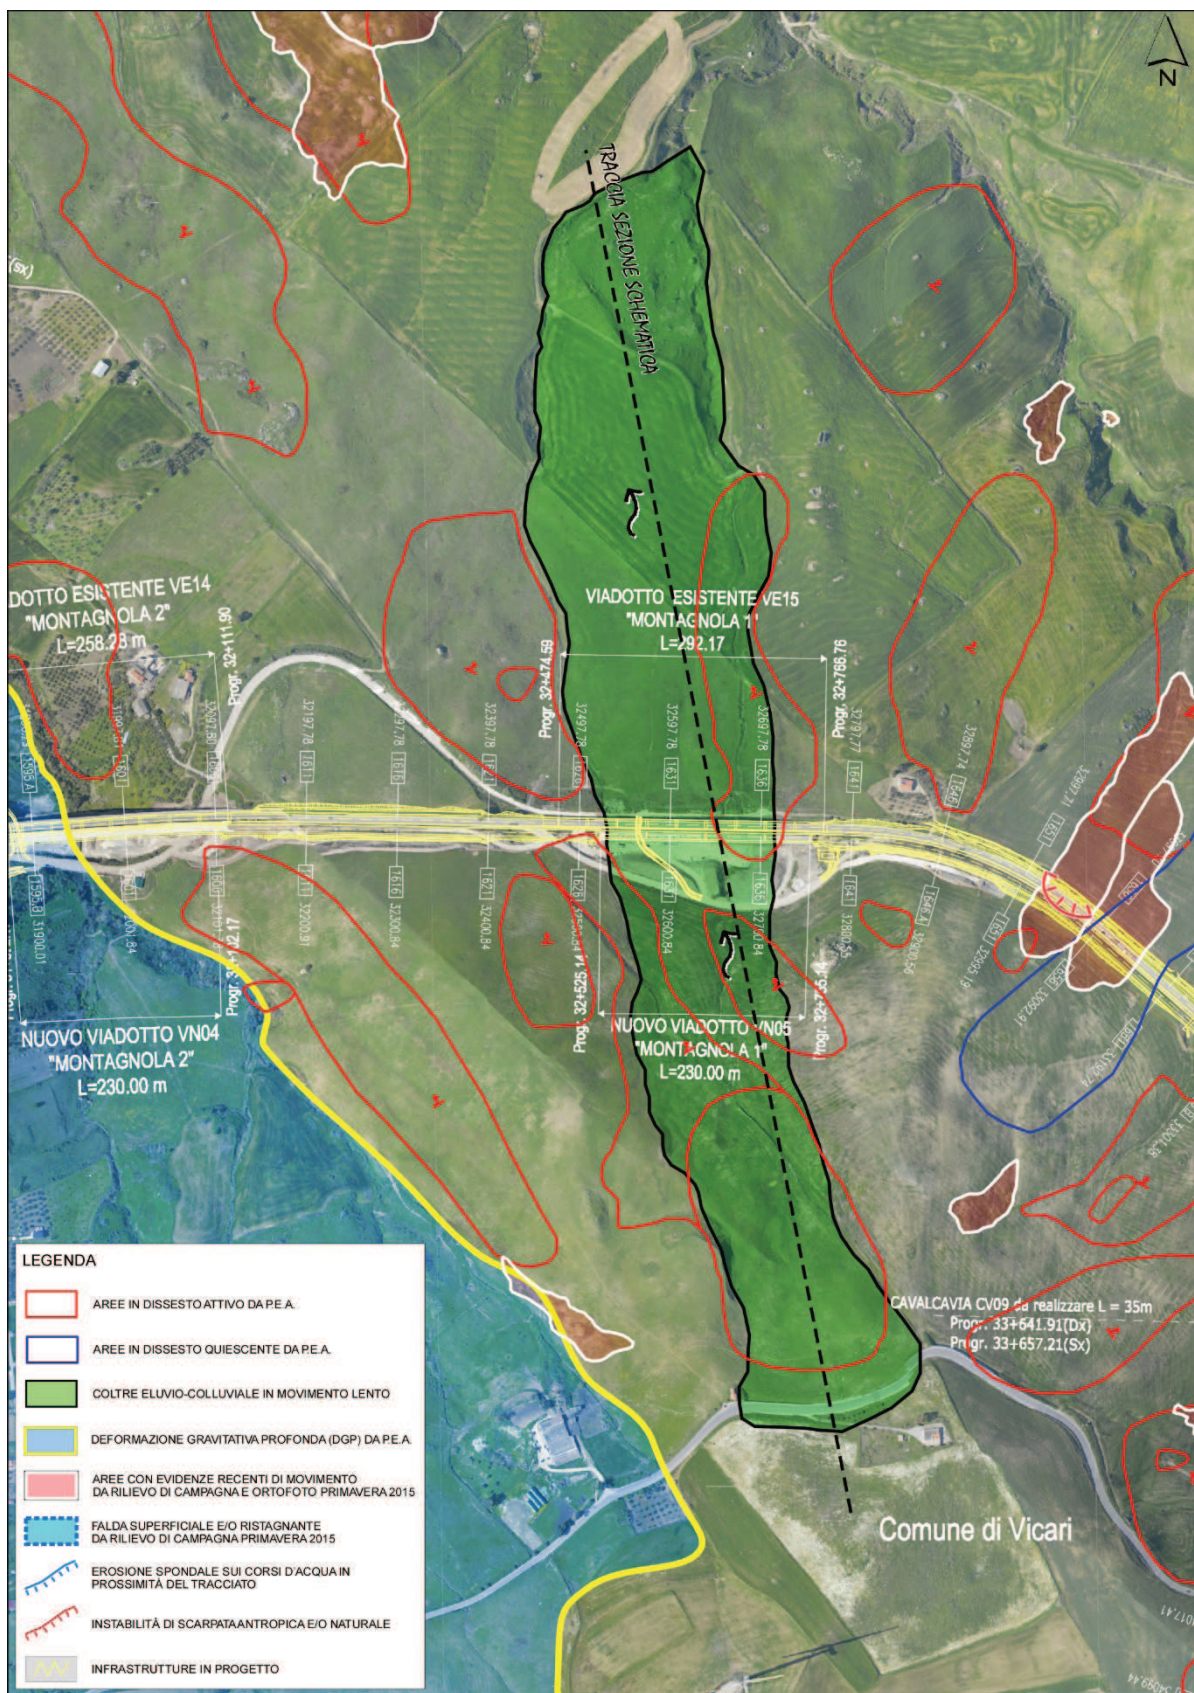
In particolare, si ritiene che il versante sia interessato per la sua intera lunghezza e per un areale piuttosto vasto da lenti fenomeni gravitativi, costituiti da più fenomenologie di dissesto tra loro coalescenti. In dettaglio, è possibile perimetrare un'area in dissesto con forma tipicamente allungata che si estende dalla zona di crinale sino a circa la porzione mediana di versante, con un'estensione longitudinale di circa 1,5 km ed una larghezza media stimata all'incirca in 250 m (Figura 57).

Figura 57: PK 32+474, VIADOTTO ESISTENTE VE15 – MONTAGNOLA 1 E NUOVO VIADOTTO VN05. Individuazione planimetria dell'area in movimento

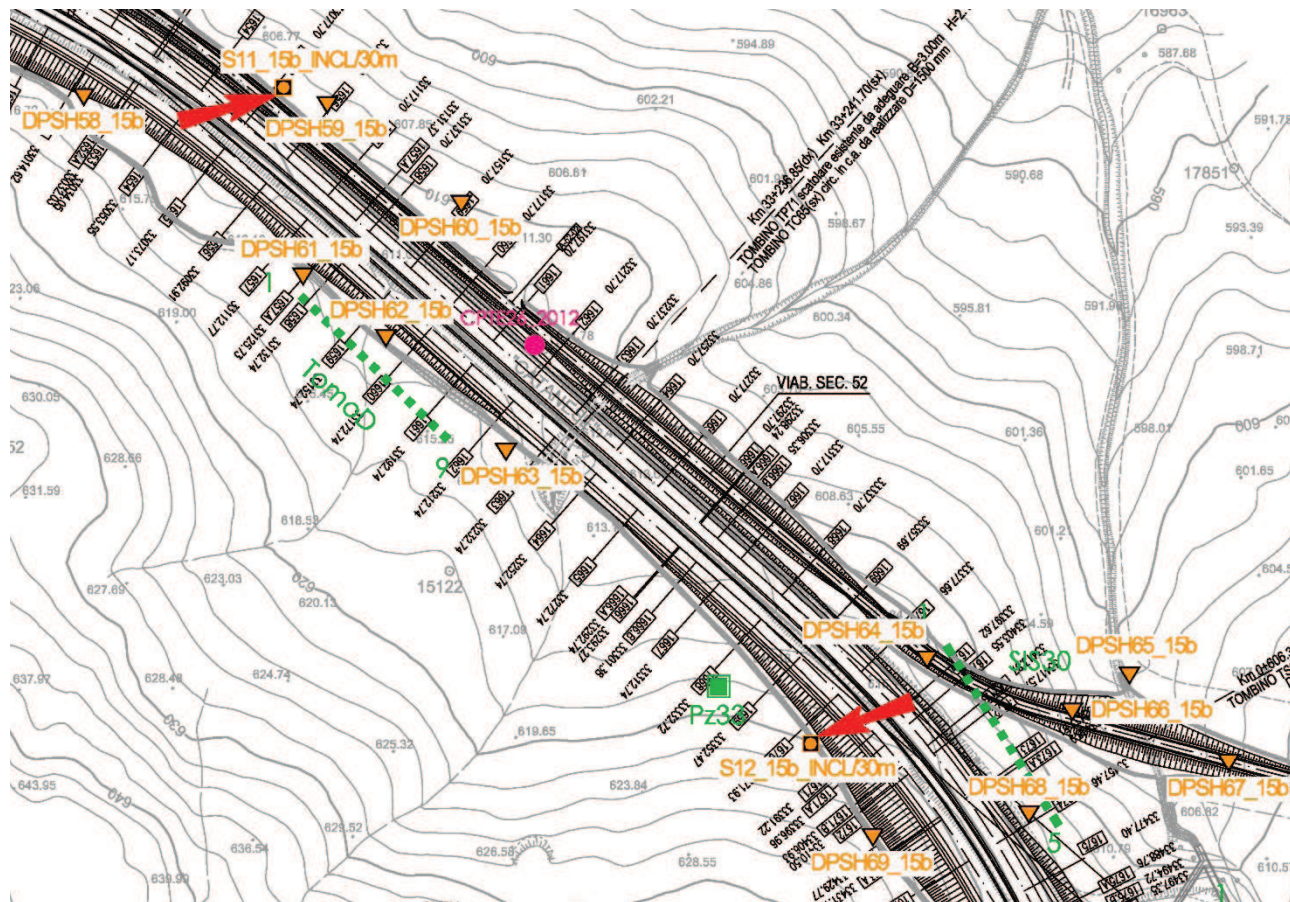
Nella planimetria della figura seguente è riportato uno stralcio planimetrico della tratta compresa tra le pk 33+077 e pk 33+377, in cui sono ubicati gli inclinometri S11_15b_INCL e S12_15b_INCL.

Figura 58: 13 PK 33+077. Planimetria ubicazione indagini

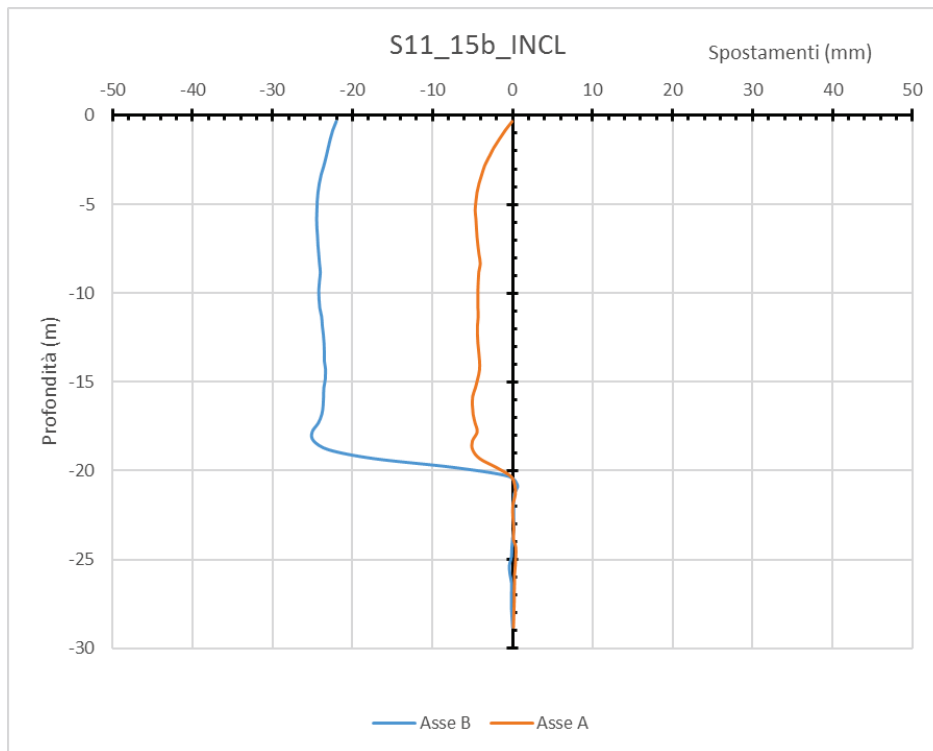
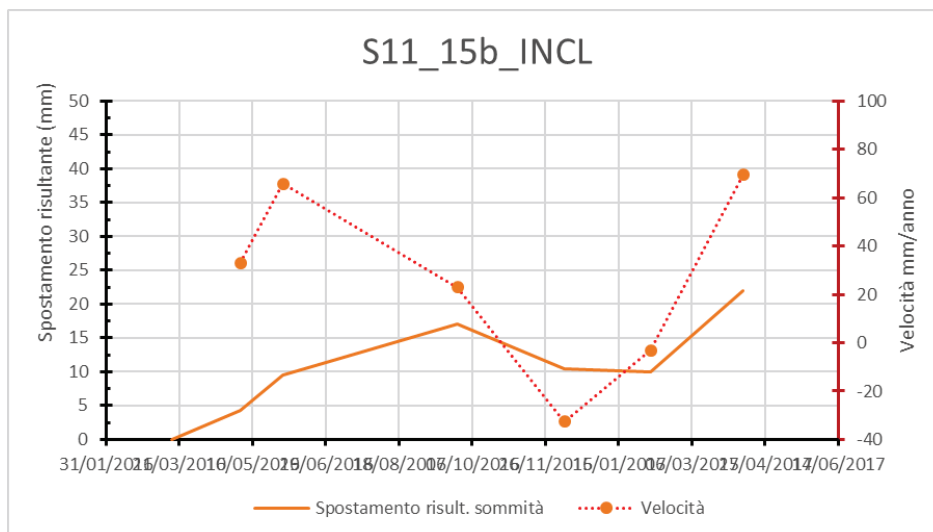
12.1.1.1 Inclinometro: S11_15b_INCL, pk 33+080

L'inclinometro S11_15b_INCL, evidenzia uno spostamento netto di 20 mm alla profondità di 20.0 m, come documentato dai grafici seguenti

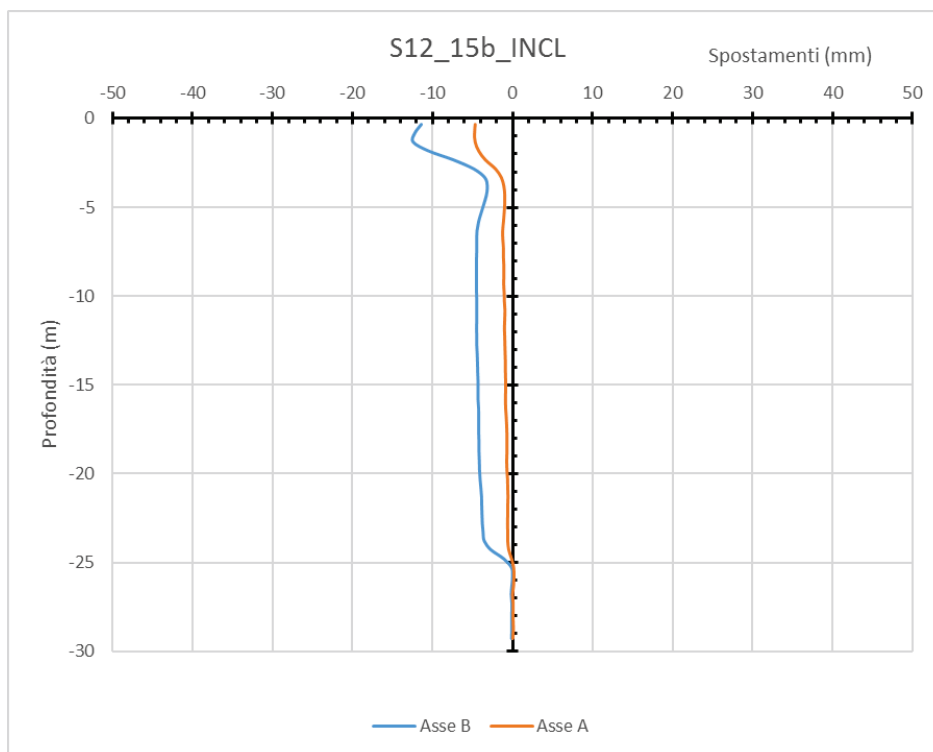
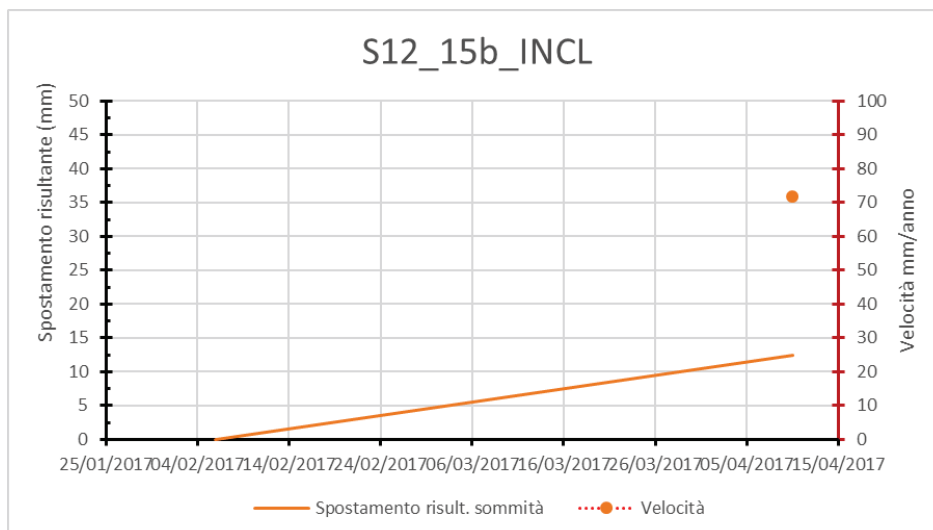
12.1.1.2 *Inclinometro: S12_15b_INCL, pk 33+375*

L'inclinometro è stato inserito all'interno del piano di monitoraggio solo recentemente e sono disponibili gli esiti di una sola lettura inclinometrica, eseguita ad un paio di mesi di distanza dalla lettura iniziale di zero. Nonostante ciò, le letture evidenziano un movimento netto alla profondità di circa 25.0 m con spostamenti nell'ordine dei 5 mm e movimenti più significativi nei primi 3 m di profondità, con risultante di spostamento all'incirca di 12 mm.

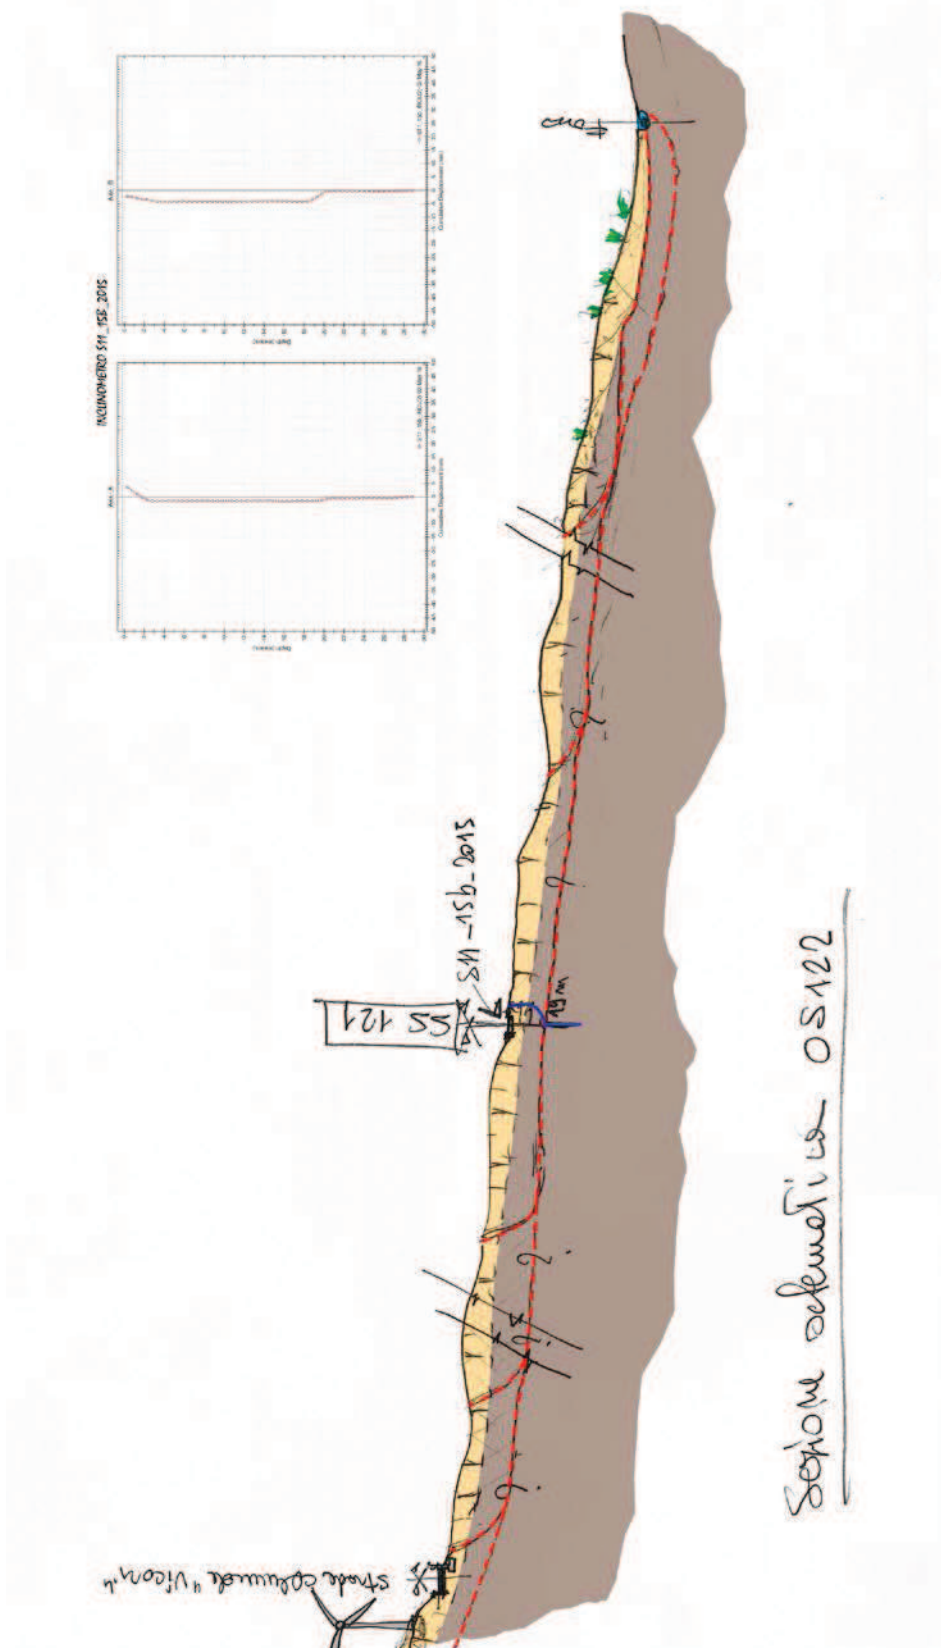
Sulla base dei dati disponibili si ritiene che lo sketch di Figura 61 sia rappresentativo delle problematiche di dissesto dell'area. Il cinematismo individuato è quello di un movimento gravitativo profondo che si localizza all'interno della formazione di substrato alla profondità di circa 19÷20 m.

Figura 61: PK 33+077. Sketch interpretativo dissesti
