Affidamento a Contraente Generale dei "Lavori di ammodernamento del tratto Palermo - Lercara Friddi, lotto funzionale dal km 14,4 (km. 0,0 del Lotto 2) compreso il tratto di raccordo della rotatoria Bolognetta, al km 48,0 (km. 33,6 del Lotto 2 - Svincolo Manganaro incluso) compresi raccordi con le attuali SS n.189 e SS n.121

- PERIZIA DI VARIANTE N.2 -

GEOLOGIA GEOTECNICA E SISMICA Indagini geognostiche

Interpretazione geomorfologica dei dissesti e dei dati di monitoraggio

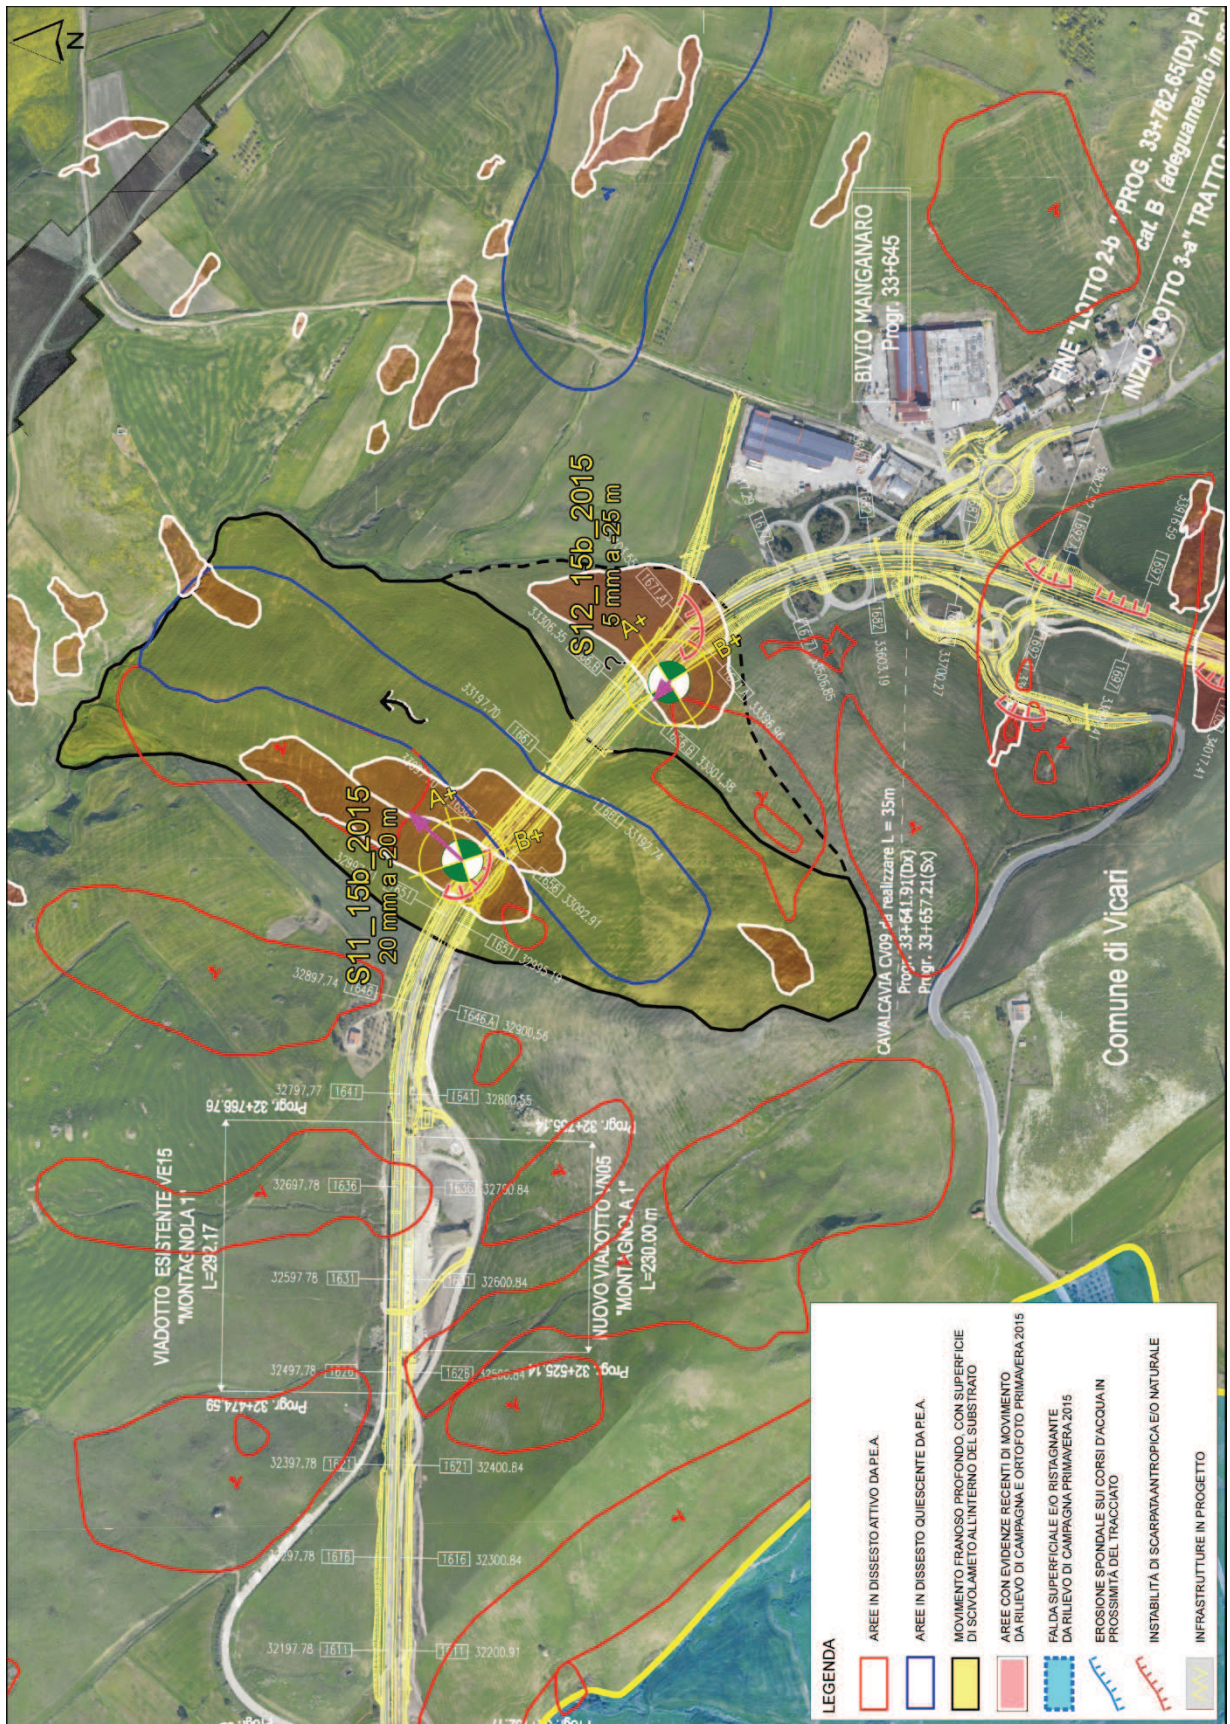
Planimetricamente si ritiene che l'area in movimento sia quella individuata nella Figura 62.

Figura 62: PK 33+077. Individuazione planimetria dell'area in movimento
