AUTOSTRADA (A12) : ROSIGNANO – CIVITAVECCHIA

LOTTO 6B

TRATTO: PESCIA ROMANA – TARQUINIA

**SCHEDE DESCRITTIVE E DOCUMENTAZIONE FOTOGRAFICA
DELLE OPERE ESISTENTI**

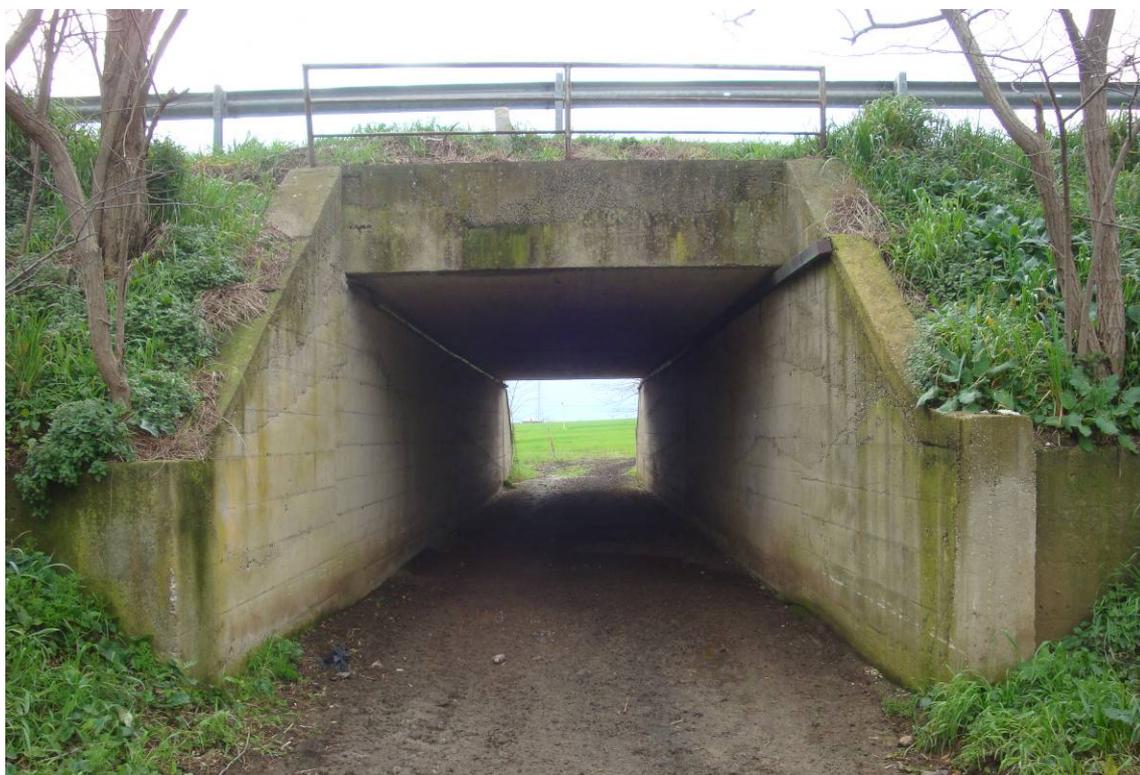
Foto 1 – Vista laterale

Scolature di acqua in corrispondenza del giunto longitudinale; sull'estradosso del solettone sono visibili armature scoperte, completamente isolate dal calcestruzzo ed ossidate; presenza di un vespaio di rilevanti dimensioni su una spalla.

- Risanamento di tutte le superfici ammalorate su solettone e spalle, mediante: demolizione del copriferro in distacco, pulizia delle barre di armatura ed eventuale posa in opera di nuove barre, ripristino del copriferro con malte fibrorinforzate a ritiro controllato;
- rimozione della pavimentazione e posa in opera di un manto impermeabile sull'estradosso delle solette;
- posa in opera di un giunto longitudinale e di nuovi ed efficienti sistemi di drenaggio delle acque meteoriche;
- posa in opera delle pavimentazione.

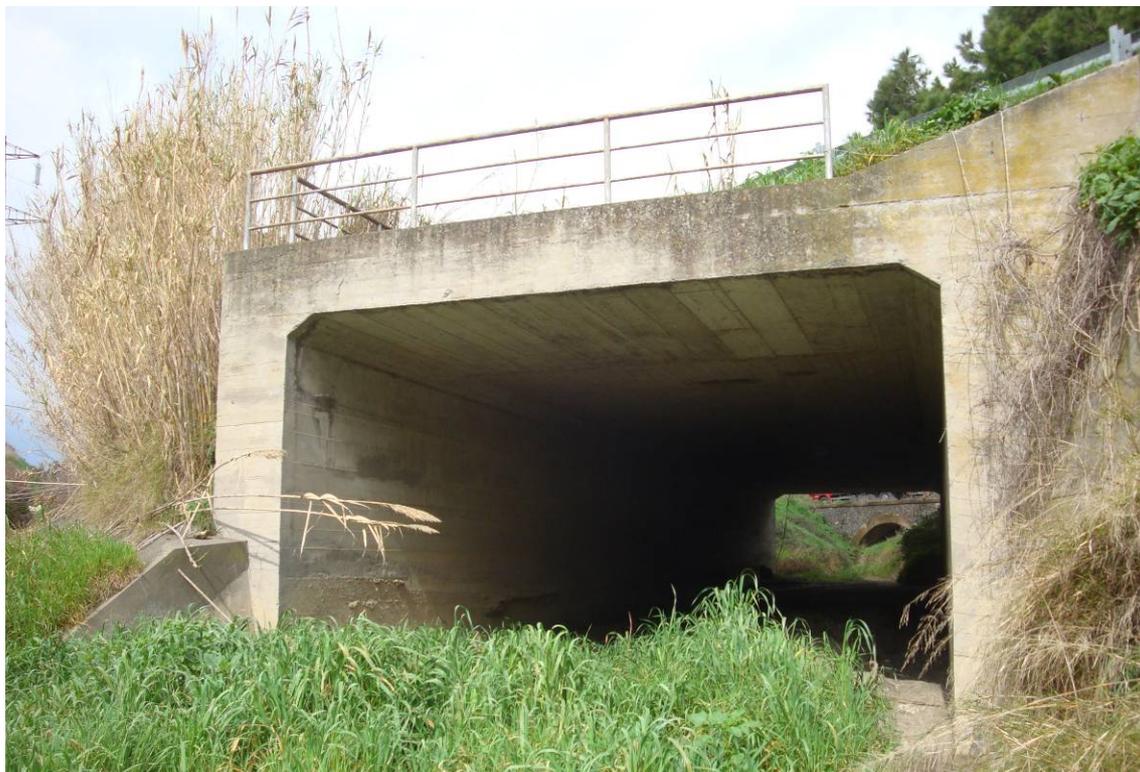
Foto 1 – Vista laterale

Scolature di acqua in corrispondenza del giunto longitudinale.

- Risanamento di tutte le superfici ammalorate su solettone e spalle, mediante: demolizione del copriferro in distacco, pulizia delle barre di armatura ed eventuale posa in opera di nuove barre, ripristino del copriferro con malte fibrorinforzate a ritiro controllato;
- rimozione della pavimentazione e posa in opera di un manto impermeabile sull'estradosso delle solette;
- posa in opera di un giunto longitudinale e di nuovi ed efficienti sistemi di drenaggio delle acque meteoriche;
- posa in opera delle pavimentazione.

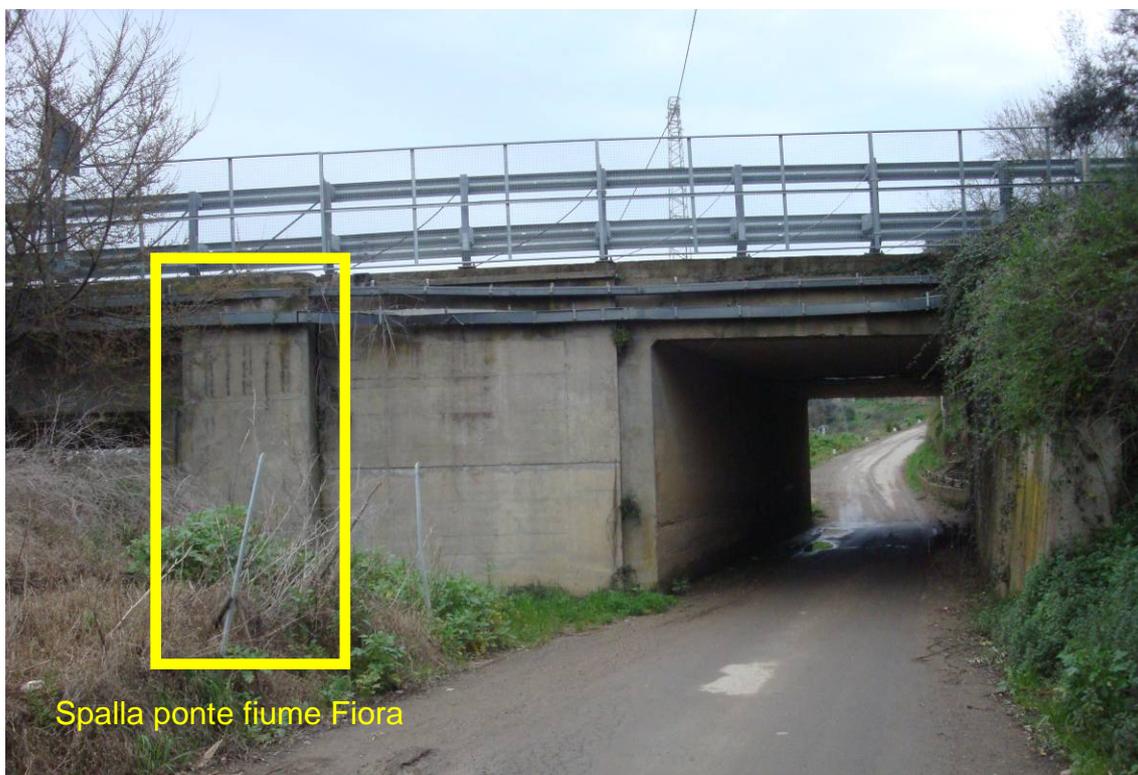
Foto 1 – Vista laterale

Scolature di acqua in corrispondenza del giunto longitudinale; sulla spalla è presente una zona caratterizzata da distacco del copriferro ed armature esposte e ossidate.

- Risanamento di tutte le superfici ammalorate su solettone e spalle, mediante: demolizione del copriferro in distacco, pulizia delle barre di armatura ed eventuale posa in opera di nuove barre, ripristino del copriferro con malte fibrorinforzate a ritiro controllato;
- rimozione della pavimentazione e posa in opera di un manto impermeabile sull'estradosso delle solette;
- posa in opera di un giunto longitudinale e di nuovi ed efficienti sistemi di drenaggio delle acque meteoriche;
- posa in opera della pavimentazione.
