# PONTE SULLO STRETTO DI MESSINA

## PROGETTO DEFINITIVO

<p><i>Unità Funzionale</i> COLLEGAMENTI CALABRIA</p> <p><i>Tipo di sistema</i> STUDI DI BASE</p> <p><i>Raggruppamento di opere/attività</i> CARATTERIZZAZIONE IDROLOGICA E SCHEMA DELLA RETE IDRICA</p> <p><i>Opera - tratto d'opera - parte d'opera</i> GENERALE</p> <p><i>Titolo del documento</i> STATO DI FATTO – RACCOLTA SCHEDE MONOGRAFICHE</p>	<p><b>CB0005_F0</b></p>
--	-------------------------

<b>Ponte sullo Stretto di Messina</b> <b>PROGETTO DEFINITIVO</b>		
<b>STATO DI FATTO – RACCOLTA SCHEDE MONOGRAFICHE</b>		<i>Codice documento</i> CB0005_F0	<i>Rev</i> F0	<i>Data</i> 20/06/2011

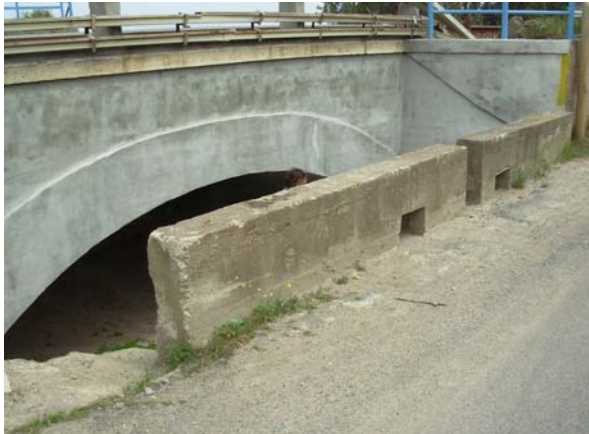
LAT 2

L'attraversamento ferroviario risulta viceversa libero e molto grande, ad arco ribassato su piedritti di 0,8 m, di larghezza 6 m e altezza complessiva all'intradosso di 2 m. (cfr. foto LAT 2).

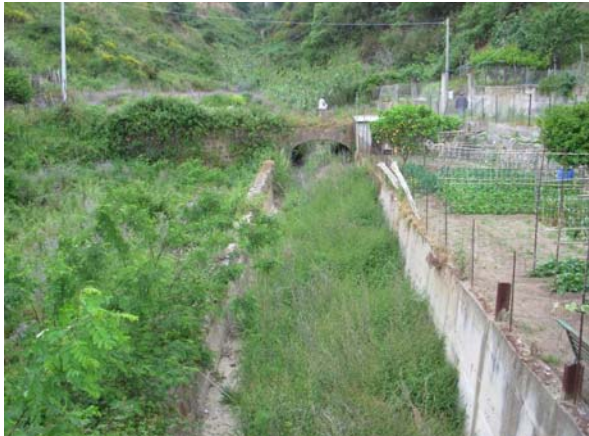
Nei pressi della SS n. 18, il torrente Laticogna risulta essere sistemato e la sezione è rettangolare, di larghezza 4,3 m circa, tra muri in c.a. (cfr. foto LAT 4 e LAT 6). In corrispondenza dell'antica strada nazionale, ancora visibile a monte della viabilità attuale, in prossimità di alcuni giardini coltivati, è presente un manufatto di attraversamento ad arco ribassato in muratura, di larghezza 4 m e altezza libera all'estradosso di 2,3 m (cfr. foto LAT 5 e LAT 7 - manufatto M1). In corrispondenza di tale manufatto si riscontra una notevole quantità di materiale di deposito che parzializza la sezione utile di oltre il 50%.

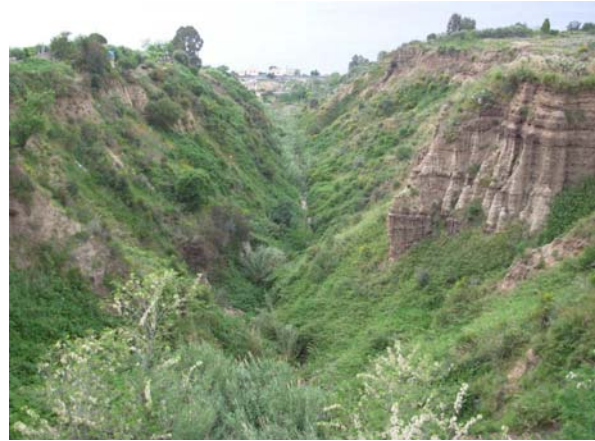
Il tratto a monte, in corrispondenza dell'attraversamento autostradale, risulta molto vegetato e la sezione d'alveo appare sovralluvionata. Non sono presenti opere di sistemazione idraulica. (cfr. foto LAT 8 e LAT 9).

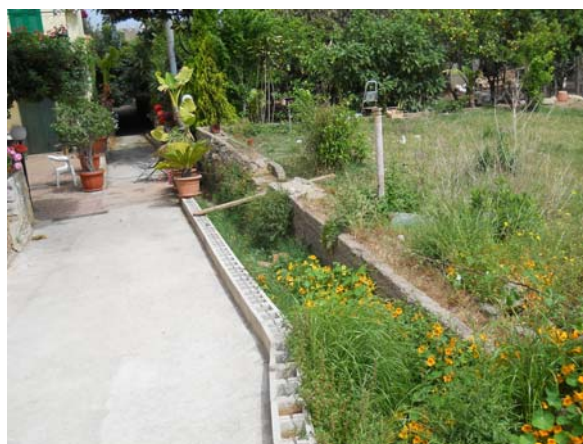
FIG 1a

Il bacino è impostato essenzialmente sui depositi continentali pleistocenici (ghiaie di Messina) poggianti sul substrato cristallino che tuttavia, in questo settore, affiora solo in aree molto limitate. Nel settore iniziale, posto a monte dell'autostrada, sono presenti due brevi impluvi appena accennati. Più a valle l'alveo di tale fosso appare discontinuo e si perde a tratti tra terrazzamenti e aree urbanizzate per poi ricomparire, più a valle, presso l'abitato di Cannitello, sotto forma di un fossetto di sezione ridotta (cfr. foto FIG 1a).

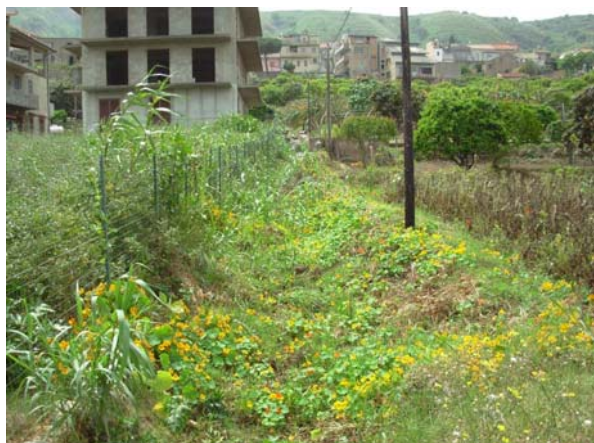
FIG 2

A valle del piazzale, la tubazione sbocca sui campi e il corso d'acqua procede attraverso l'impluvio a margine di alcuni campi coltivati e alcuni fondi in fase di edificazione (cfr. foto FIG 2). In corrispondenza della via Professore Giovanni Trecroci, l'attraversamento è costituito da un tombino in lamiera ondulata circolare di diametro 1,5 m (cfr. foto FIG 1 - manufatto M17) che convoglia le acque in un cortile privato, in un tratto rivestito in c.a. e contenuto tra muretti in c.a. (cfr. foto FIG 1a), al termine del quale è presente una griglia con tubazione sottostante che recapita direttamente sulla battigia.

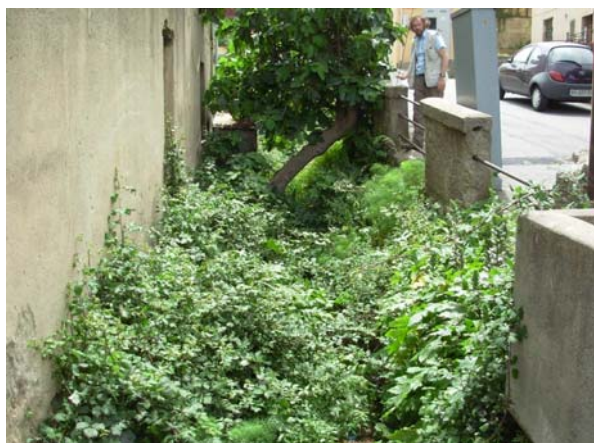
FIG 4

In corrispondenza della SS n. 18, il corso d'acqua appare contenuto tra il muro di un'abitazione e un muretto di recinzione in c.a. (cfr. foto FIG 4). Il fondo risulta ricoperto di vegetazione a monte e completamente asciutto. L'attraversamento della SS avviene mediante un ponticello a soletta piana in c.a., di larghezza 2 m e altezza 1 m (cfr. foto FIG 3 - manufatto M21). La sezione è parzializzata di oltre il 50% per via della vegetazione. A valle è presente un tratto sistemato in calcestruzzo, tra una nuova abitazione e un muro di cinta in c.a. di circa 20 m e, raggiunto un piazzale è presente una griglia con tubazione sottostante per intercettare le acque a caduta (cfr. foto FIG 5).

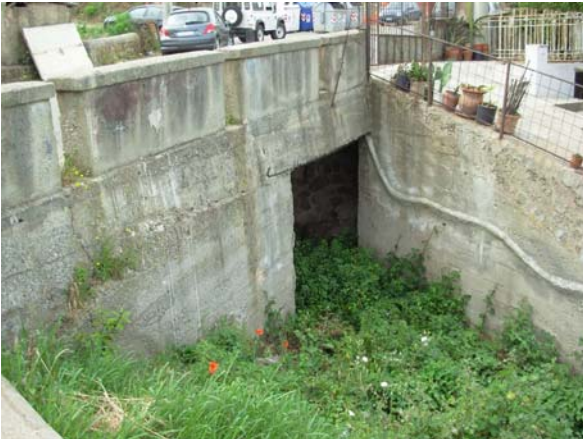
GAL 1

Il tratto canalizzato effettua un percorso tale da non interferire con le proprietà private attraversate, di cui non è possibile ricostruire con esattezza il tracciato. Il corso d'acqua ritorna a cielo aperto in prossimità di via Case Alte, scorre a margine di alcune case e il manufatto di attraversamento risulta essere ad arco in c.a. e pietra a monte e a sezione rettangolare a valle (cfr. foto GAL 2 e GAL 1).
