Il Presidente dell'ASSOCIAZIONE COMITATO PER LA RIDUZIONE DELL'IMPATTO
AMBIENTALE DELL'AEROPORTO DI TREVISO

POSSIBILI INADEMPIENZE E CONFLITTO DI RUOLO DEL PROPONENTE ENAC SULLA GESTIONE E CONTROLLO DELL'APPLICAZIONE DELLE NORME DI SICUREZZA DEI PIANI DI SVILUPPO AEROPORTUALE DEI MASTER PLAN DELL'AEROPORTO "A. CANOVA" DI TREVISO"

Oggetto: Richiesta provvedimento di limitazione o sospensione del **Certificato di Aeroporto** (Allegati **A21A** e **A21B**).

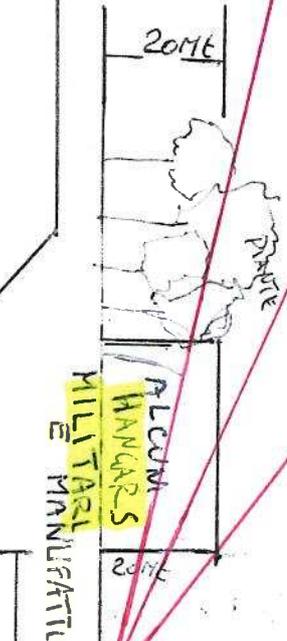
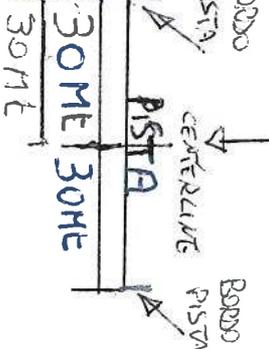
ALLEGATO A18

PENDENZA 14,3%
PRESCRITTO DALLA NORMATIVA ENAC/140

PENDENZA 41%
PENDENZA 26%

NOTA IMPORTANTE:

VEDERE COME LE TRE PROIEZIONI DI PENDENZA

CHE RAGGIUNGONO LA PENDENZA CON VALORE

DEL 41%. SFORNO, IN MODO INACCETTABILE, IL

LIMITE DI PENDENZA PRESCRITTO DALLA NORMATIVA

ENAC/140 A CAUSA DELL'ALTEZZA DEGLI HANGAR

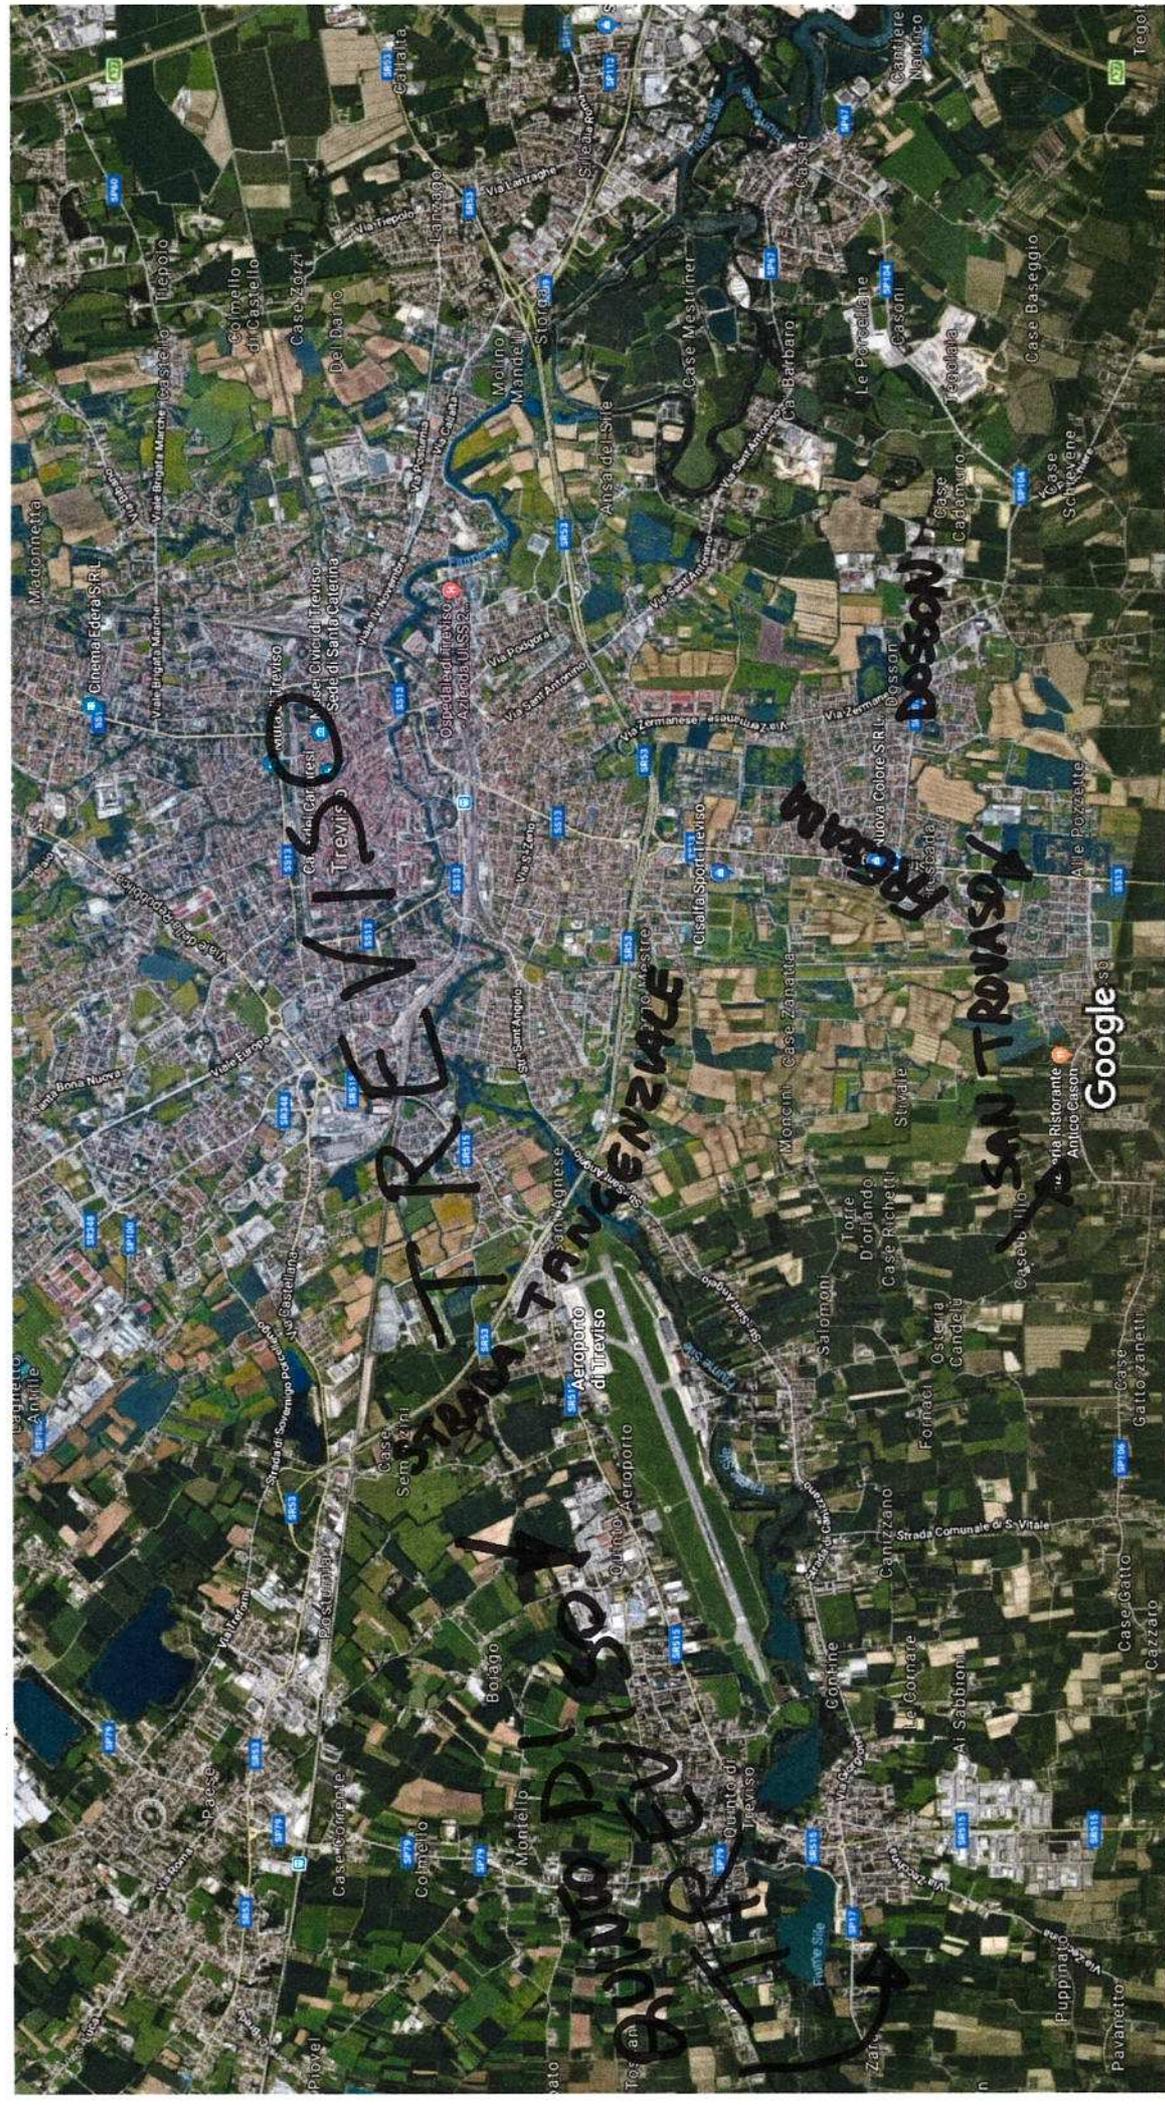
ALLEGATO A 12

TREVISO CENTRO
CAMPANILE A.S. NICOLA
ALTO 74 ME
DISTANZA 2700 ME
DALLA TESTATA PISTA
IN ALLINEAMENTO
CON LA PISTA. IL
"PIANO OSTACOLI" A.I.P. AD2
LIPH 3-1 MOSTRA CHE LA META
SUPERIORE DEL CAMPANILE E'
FUORI DAL PIANO A PENDENZA
DI GRADI 1 20% CHE
RAPPRESENTA IL LIMITE
MASSIMO CONSENTITO PER LA
SICUREZZA DAGLI OSTACOLI

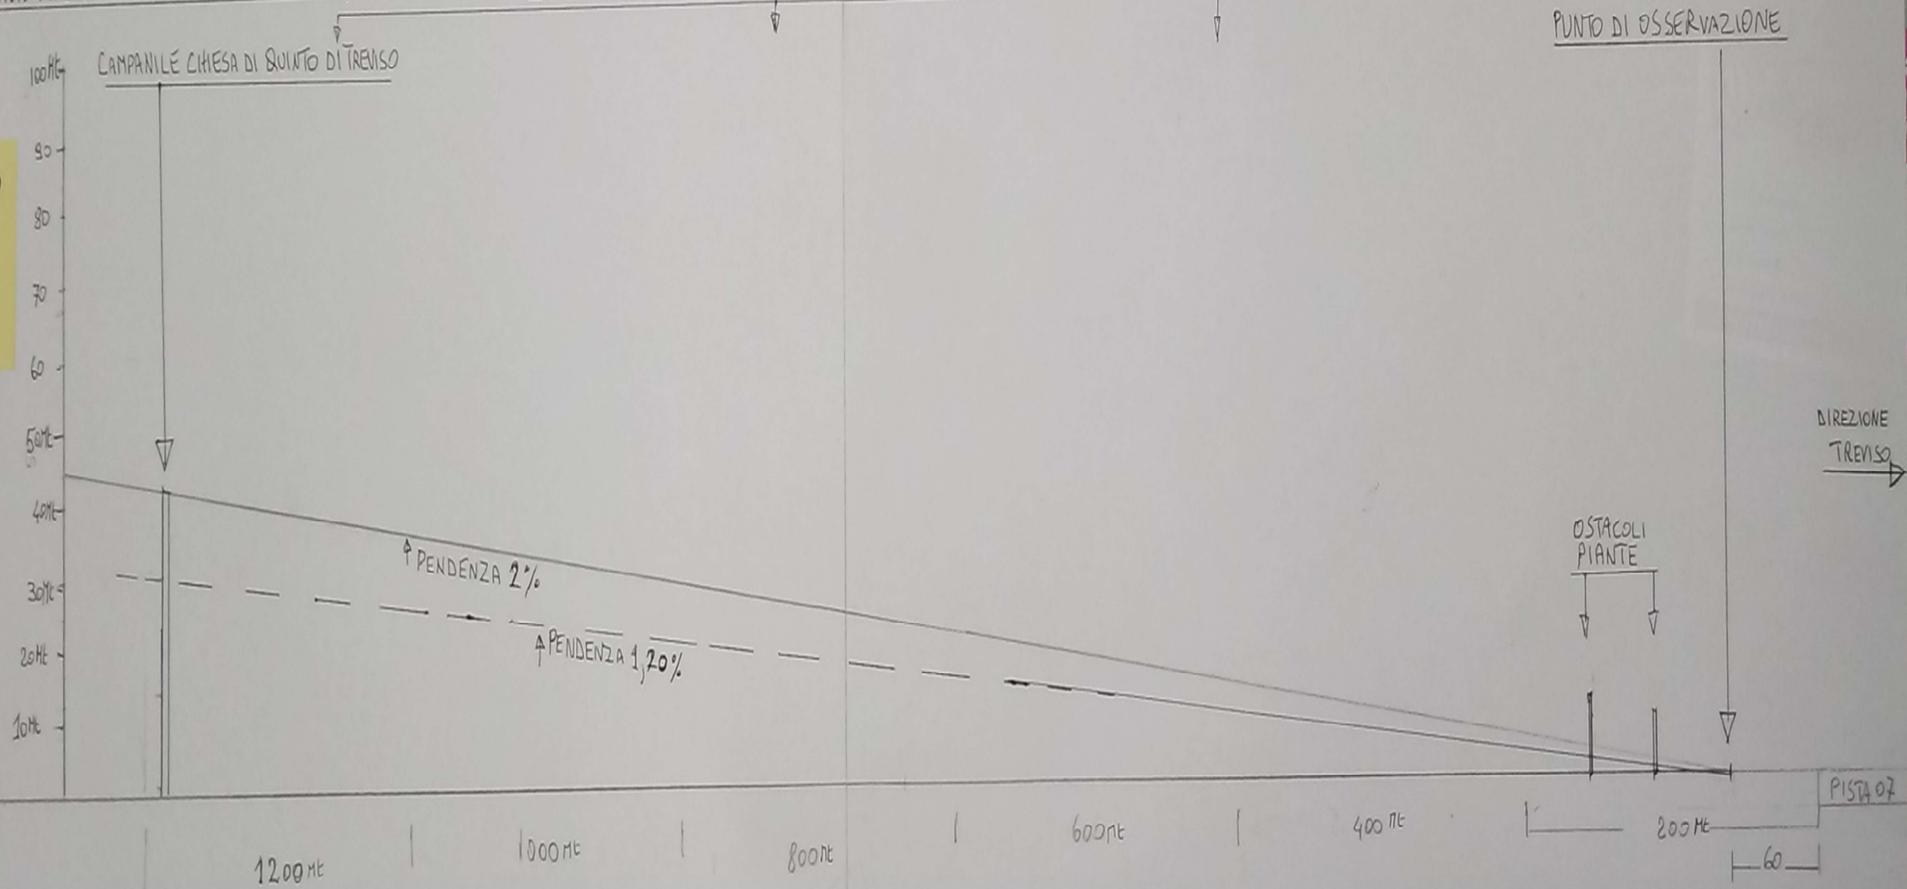
ALLEGATO
A22

LA PENDENZA DEL 2% È RIFERTA PER PISTA NON STRUMENTALE, IN CASO DI AVARIA DEL SISTEMA ELETTRONICO I.L.S.

LA PENDENZA DELL' 1,20% È RIFERTA ALLA LIMITAZIONE DEGLI OSTACOLI
