TRATTA A.V./A.C. TERZO VALICO DEI GIOVI  
PROGETTO ESECUTIVO

**Rapporto I semestre 2018**  
**Monitoraggio Ambientale**  
**Corso d'opera**  
**Suolo**

File: IG51-00-E-CV-RO-IM00-C3-017-A00

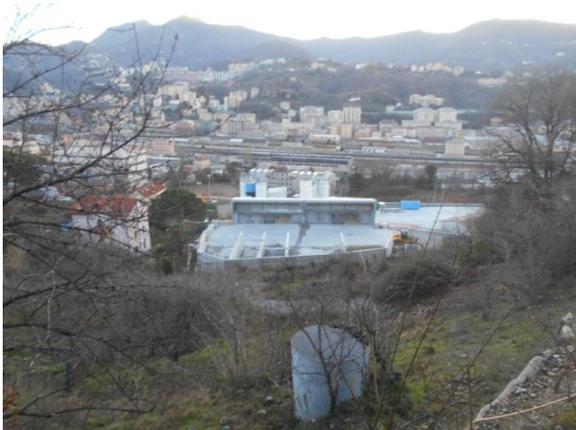
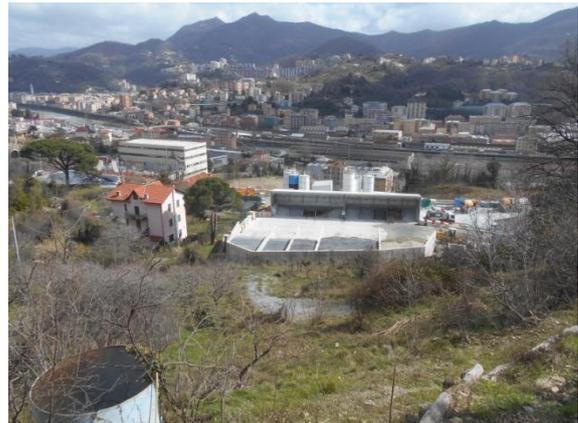
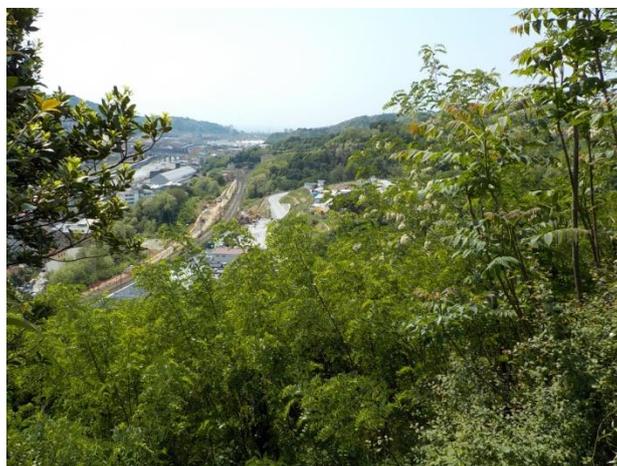
Sono stati confermati i lievi segni di ruscellamento su uno stradello di nuova costruzione, che si sviluppa a monte dell'area di cantiere e che è stato recentemente oggetto di riqualificazione mediante recinzione. Per il resto non sono stati riscontrati fenomeni erosivi né di degradazione del suolo nelle aree limitrofe alle aree di cantiere dovute alle attività in corso.

nella seguente documentazione fotografica si mettono in risalto lo sviluppo dell’area di cantiere e l’efficacia delle relative opere di sistemazione per la protezione degli ambienti circostanti.

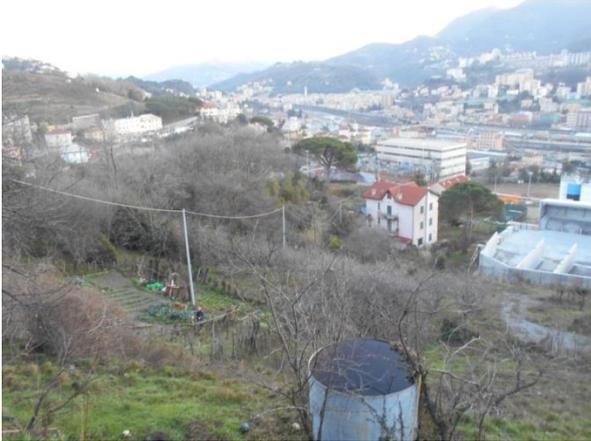
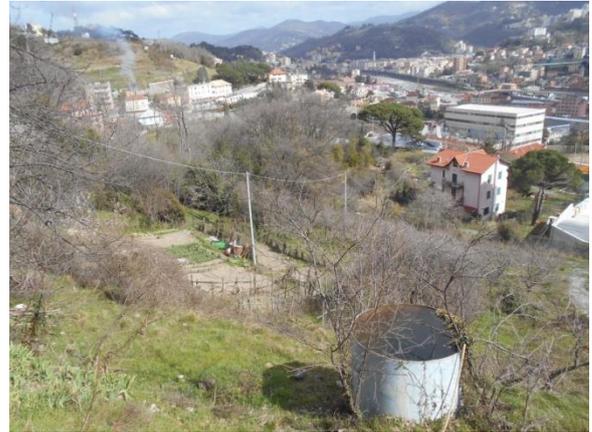
### **Orti privati limitrofi all'area di cantiere**

L'area interessata dall'opera è risultata fortemente antropizzata ed in alcuni punti utilizzata per orti, giardini e frutteti privati disposti lungo versanti acclivi. Nel corso dei rilievi effettuati nel primo trimestre 2018 le attività all'interno del cantiere, con una grande area di betonaggio, erano sempre in fase di svolgimento. Il quadro pedologico generale delle aree limitrofe al cantiere non è risultato deteriorato, anche in virtù delle opere di contenimento eseguite.

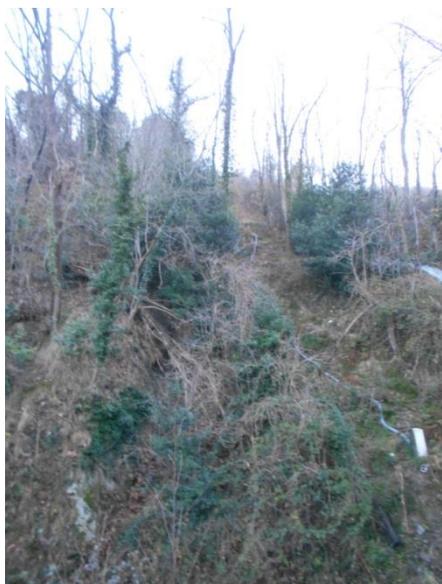
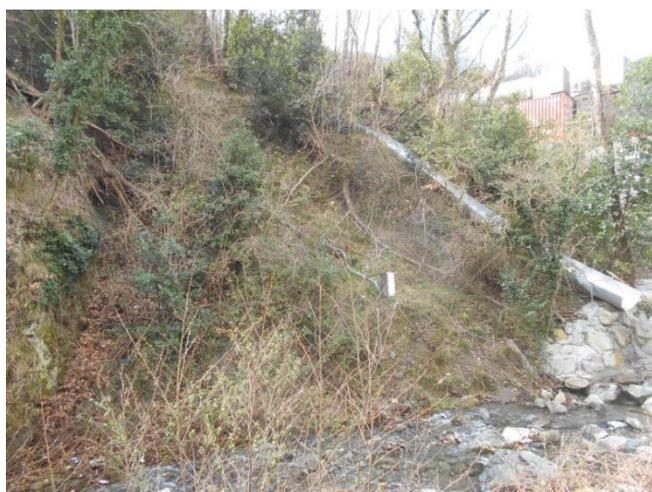
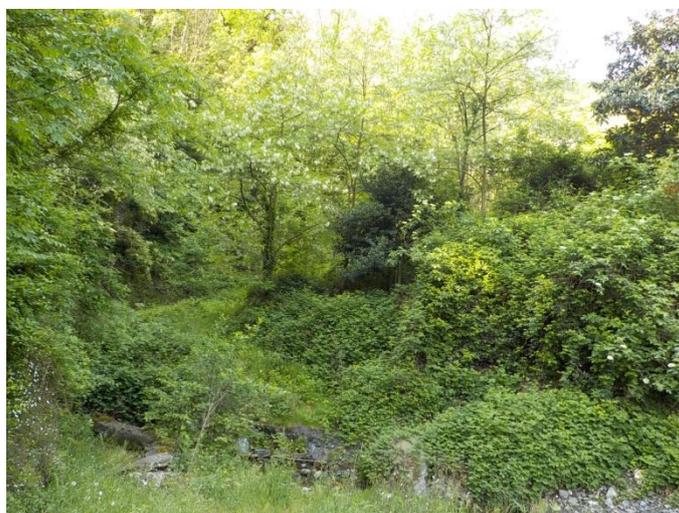
nella seguente documentazione fotografica si riportano le condizioni dell’area boschiva limitrofa al cantiere rinvenute nel primo trimestre 2018. In questo contesto, sono stati rinvenuti fenomeni erosivi localizzati dovuti all’azione di agenti atmosferici e pertanto non attribuibili alle attività di cantiere.

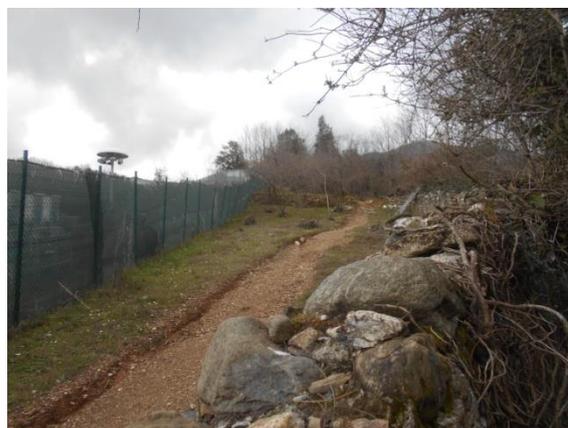
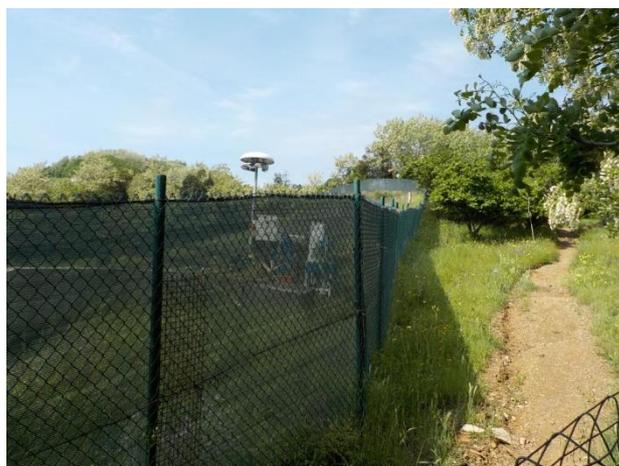
nella seguente documentazione fotografica si riporta il dettaglio dei suoli posti a Nord del cantiere (all’interno di un’area boschiva). Dal confronto si nota come nel punto di osservazione i suoli limitrofi non abbiano riportato segni di degrado anche in virtù delle opere di contenimento eseguite (barriere).

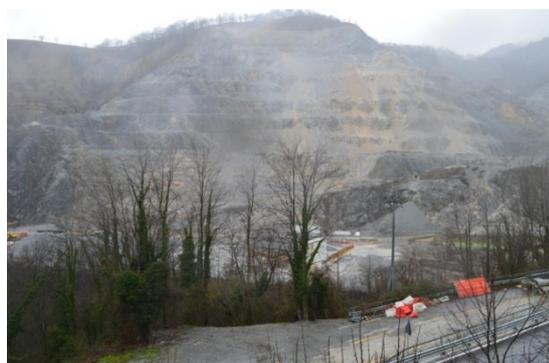
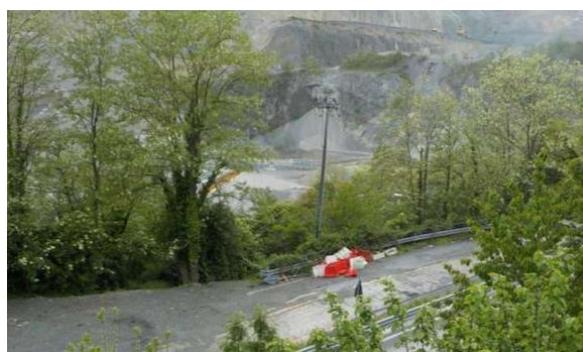
nella seguente documentazione fotografica si evidenzia l'elevata rocciosità che caratterizza i suoli (destinazione d'uso prevalente: bosco) a ovest della cava grande e la perdita di copertura vegetale e pedologica legata alle attività estrattive.

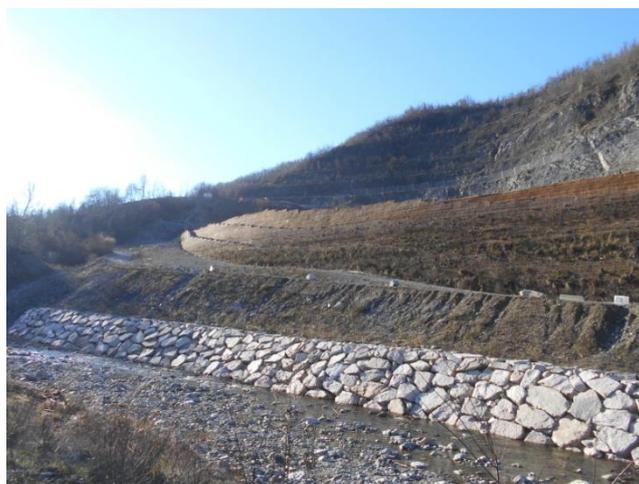
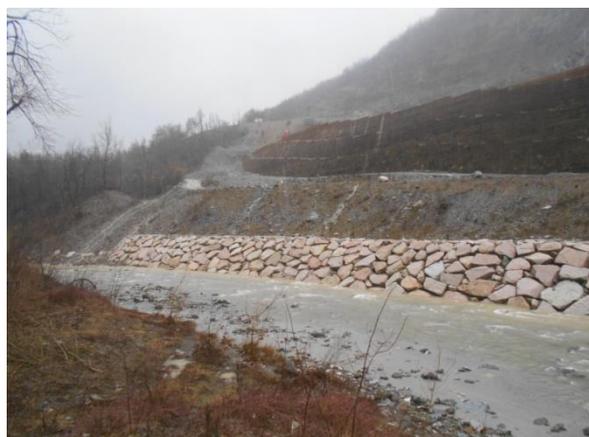
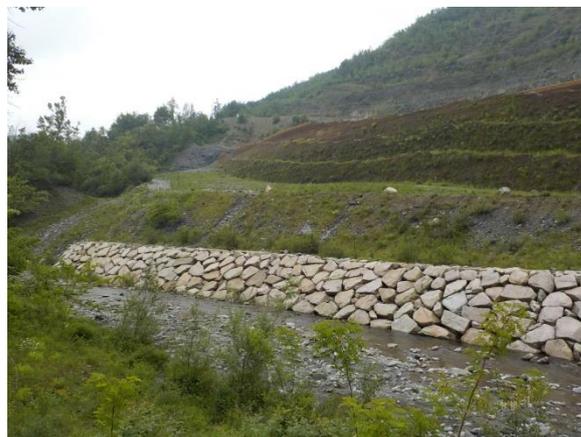
nella seguente documentazione fotografica si mostrano le modifiche visive rilevate lungo gli argini del torrente Lemme dovute a lavorazioni approvate e ad attività in corso d’opera previste dal progetto (opere di scogliera).

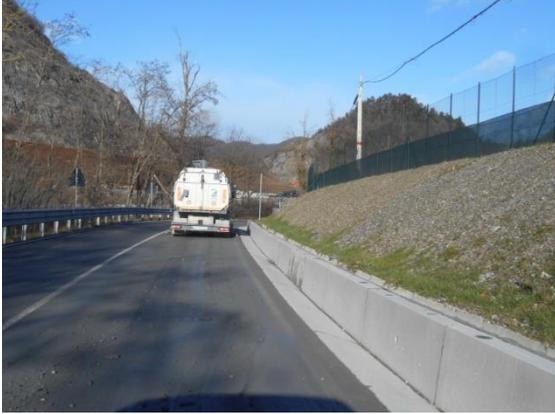
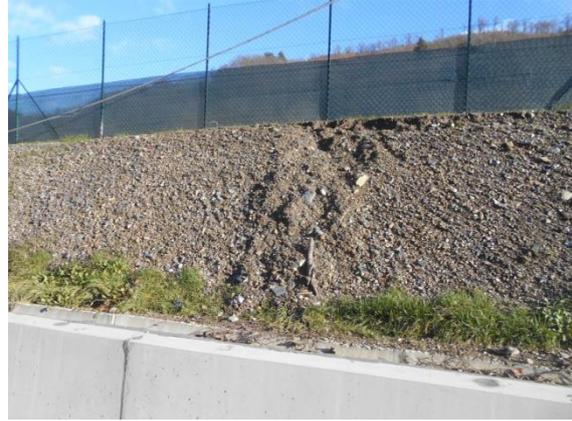
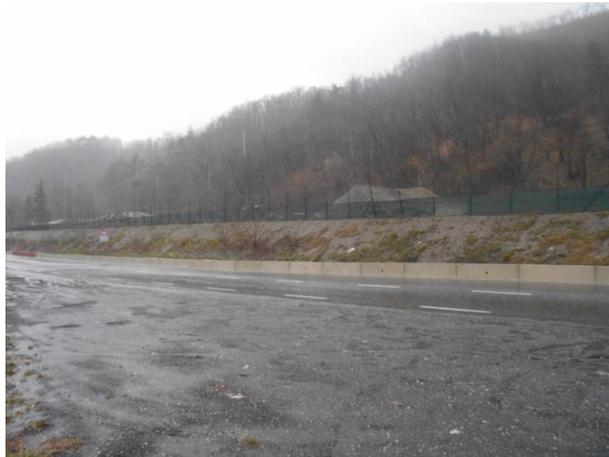
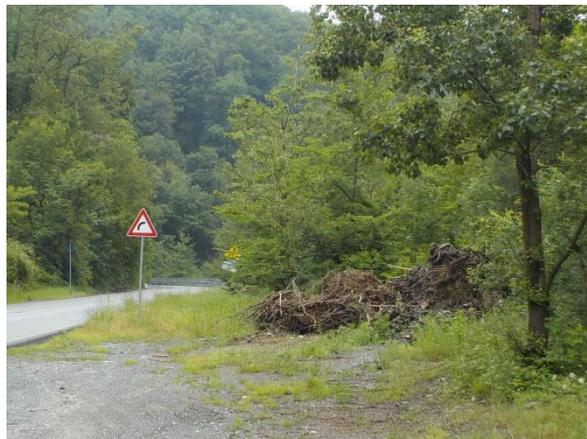
### **Strada e recinzione cantiere ad Est**

Al momento del rilievo non sono stati notati segni di degradazione del suolo nelle aree limitrofe legati alle attività di cantiere. Solamente nel corso della I campagna è stata osservata la presenza lungo la viabilità esterna ai cantieri di una copertura presumibilmente data da fango che ha imbrattato la strada. Al momento del rilievo erano già in atto le operazioni di pulizia del manto stradale, oltre che all’interno del cantiere.

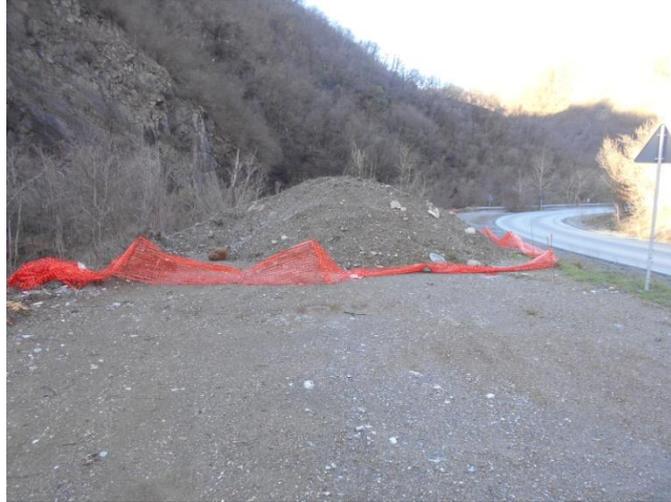
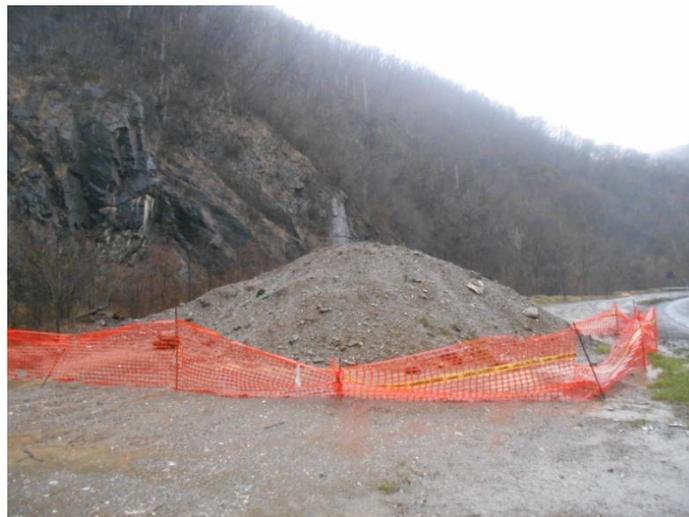
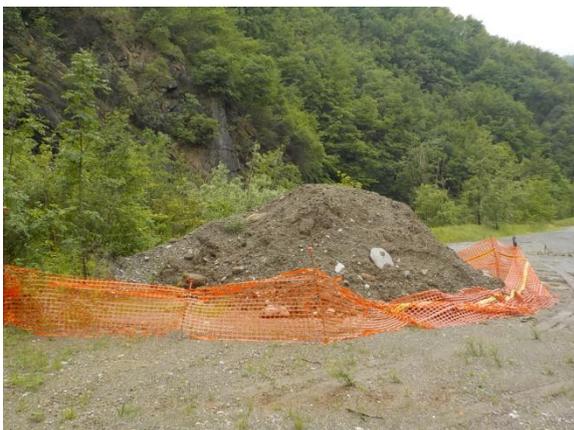
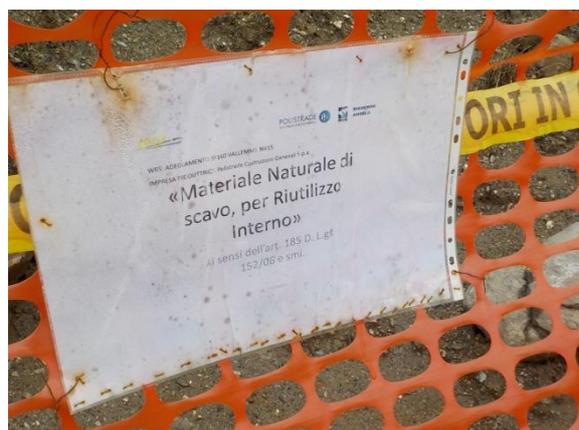
<i>Grado di inerbimento</i>	0-25%	<b>X</b>
	25-50%	
	50-75%	
	75-100%	
<i>Fenomeni erosivi</i>	<b>Assenti</b>	
<i>Presenza di materiale organico</i>	<b>Sì</b>	
<i>Conservazione</i>	<b>Buona</b>	
<i>Presenza di infestanti</i>	<b>Sì</b>	
<i>Note: Il rilievo ha evidenziato che il suolo accantonato è gestito in maniera appropriata, permettendone la conservazione della capacità agroproduttiva e della funzione protettiva. In particolare, la forma, la struttura e la gestione dello scotico vegetale accantonato sono risultate efficaci, facilitando la protezione dall’insediamento di vegetazione infestante e limitando l’instaurarsi di fenomeni erosivi. Lo scotico vegetale abbancato viene già in parte riutilizzato per le terre rinforzare all’interno della cava.</i>

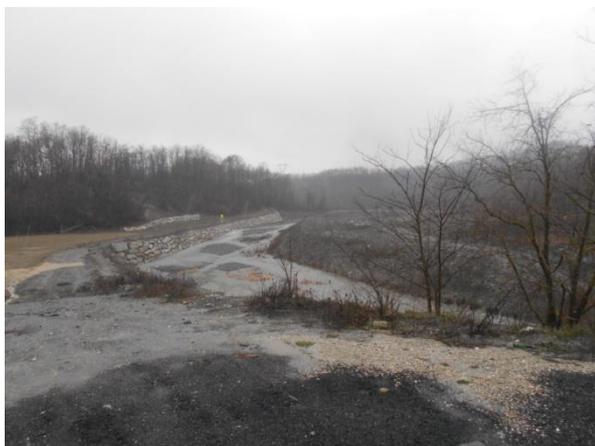
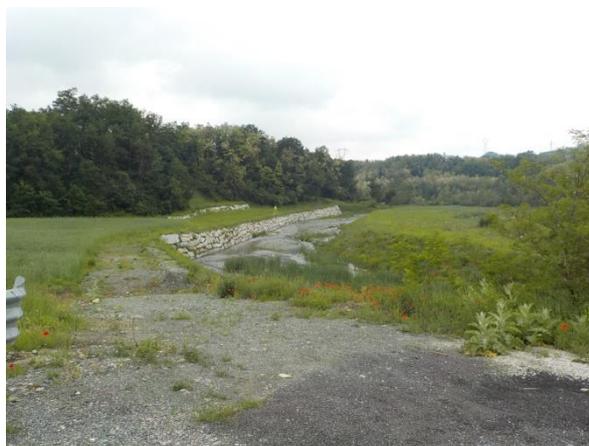
nella seguente documentazione fotografica si mostra l’area posta a Sud del cantiere in cui, durante le diverse campagne di monitoraggio in Corso d’Opera, non sono stati rilevati segni di degradazione dei suoli (destinati prevalentemente all’uso agricolo) legati alle attività in corso.

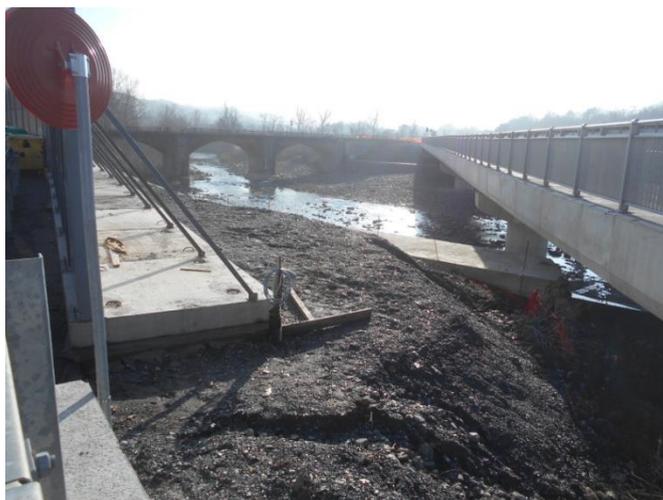
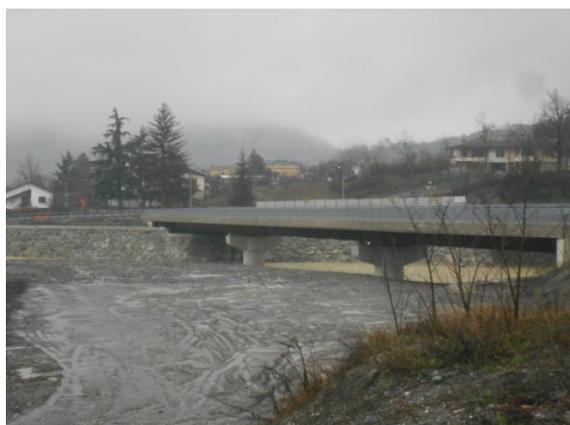
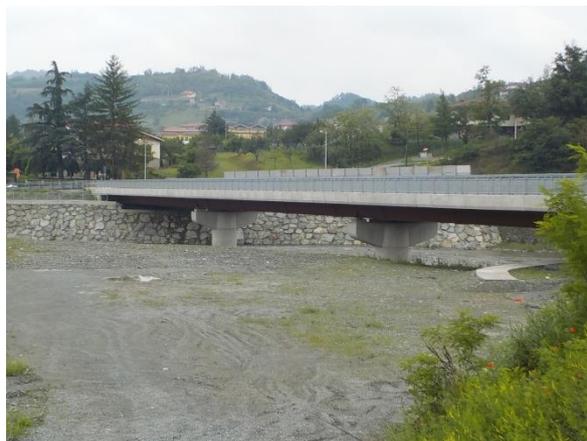
nella seguente documentazione fotografica si mostra l'avanzamento dei lavori durante il primo semestre 2018.

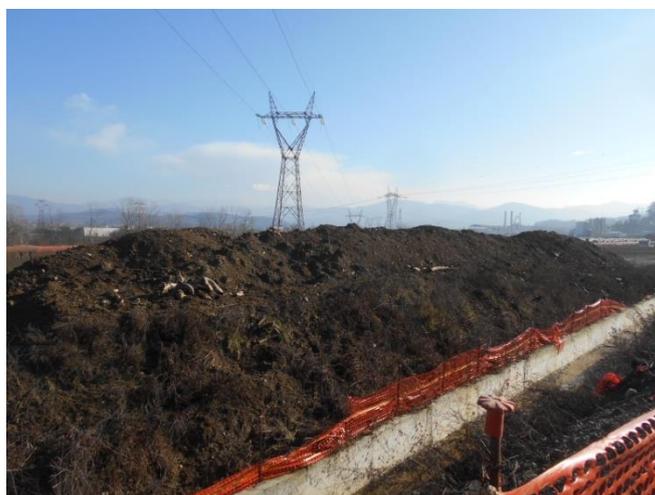
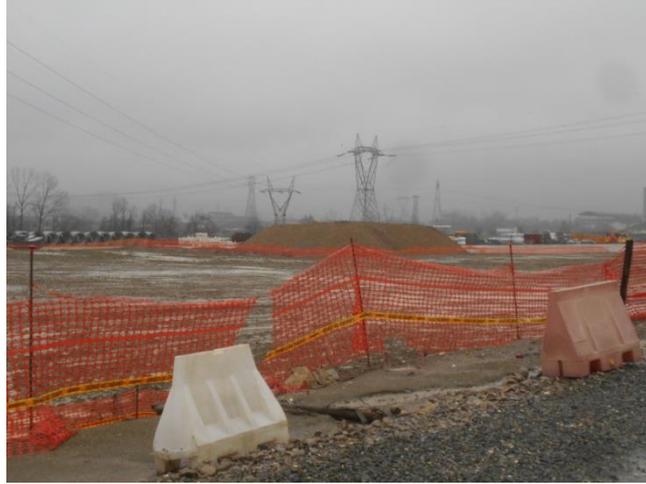
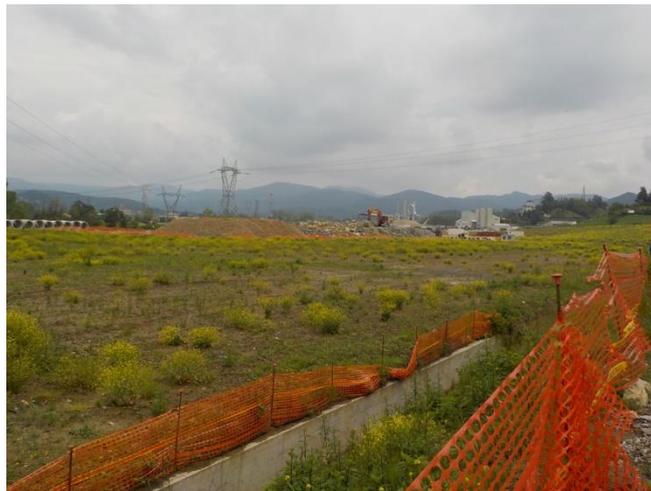
<i>Grado di inerbimento</i>	0-25%	
	25-50%	<b>X</b>
	50-75%	
	75-100%	
<i>Fenomeni erosivi</i>	<b>Assenti</b>	
<i>Presenza di materiale organico</i>	<b>Sì</b>	
<i>Conservazione</i>	<b>Buona</b>	
<i>Presenza di infestanti</i>	<b>Sì</b>	
<p><i>Note: Il rilievo ha evidenziato che il suolo accantonato è gestito in maniera appropriata, permettendone la conservazione della capacità agroproduttiva e della funzione protettiva.</i></p>

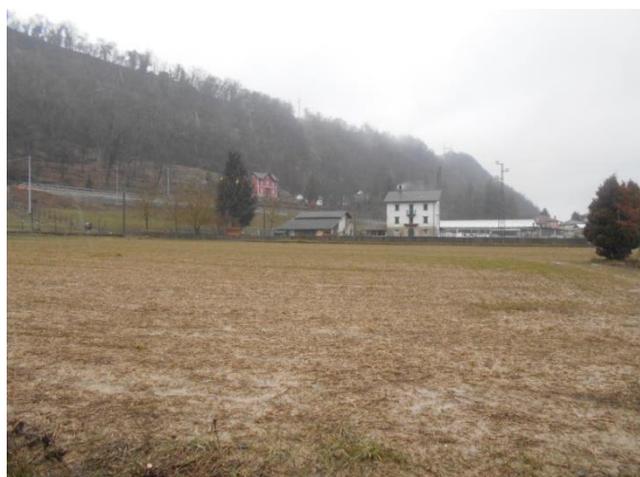
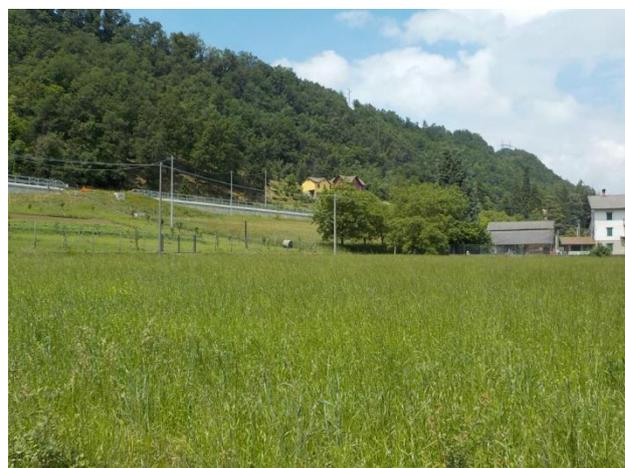
nella seguente documentazione fotografica si mostra l'area limitrofa al cantiere in cui non sono stati riscontrati segni di degrado del suolo.

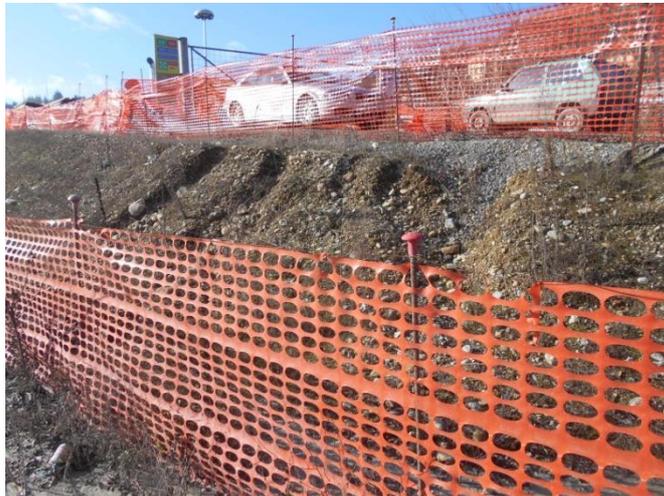
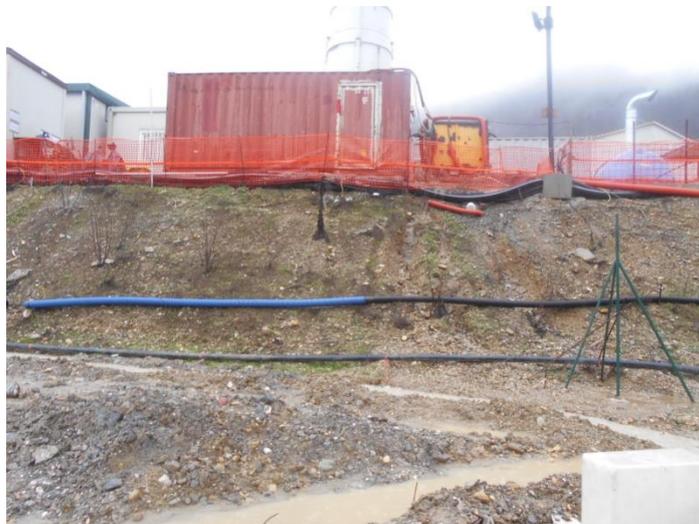
## ***Erosione interna all'area di cantiere***

I leggeri segni di degradazione del suolo nelle scarpate limitrofe all'area di cantiere segnalati in occasione della precedente attività di monitoraggio sono scomparsi a seguito della formazione e sviluppo del cotico erboso che ha bloccato tale fenomeno erosivo.

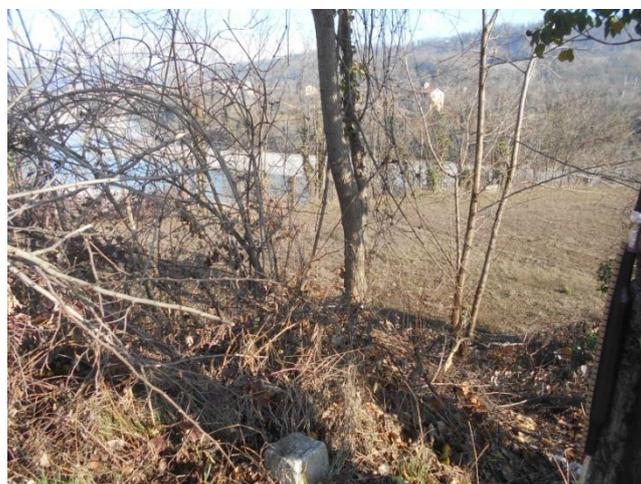
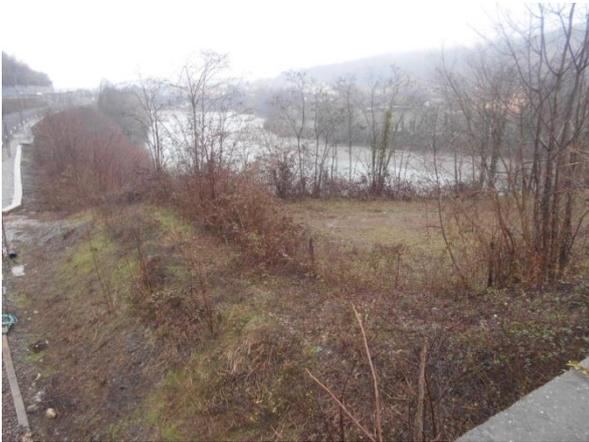
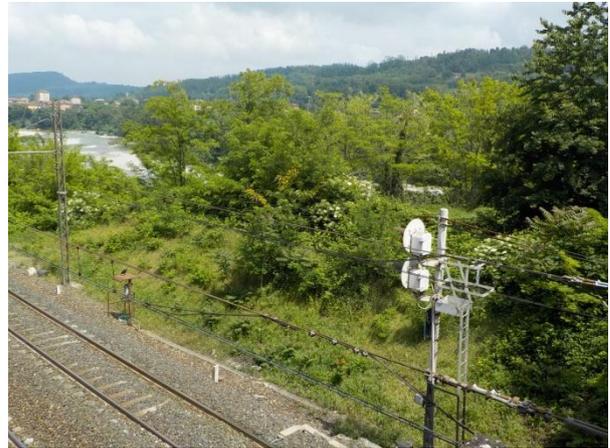
### **Suoli limitrofi all’area di cantiere**

Al momento dei rilievi non sono stati notati segni di degradazione del suolo nelle aree limitrofe all’area di cantiere. Inoltre già nel corso della terza campagna le lavorazioni relative alla realizzazione della nuova rotonde risultavano quasi terminate.

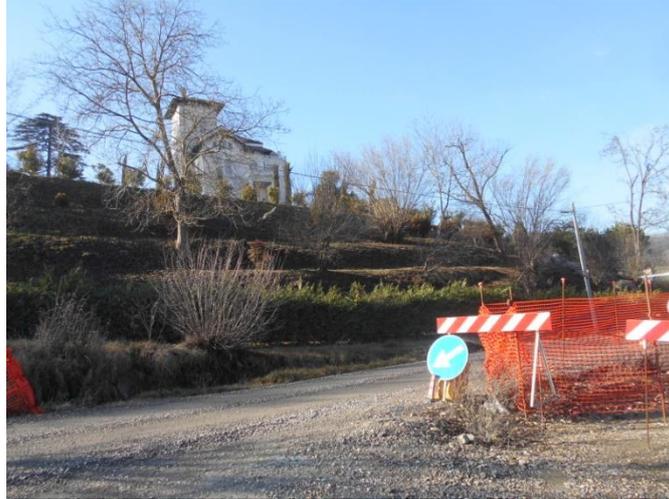
*I campagna 2018 (17/01)*

Al momento del rilievo non sono stati notati segni di degradazione del suolo nelle aree limitrofe legati all’attività di cantiere.

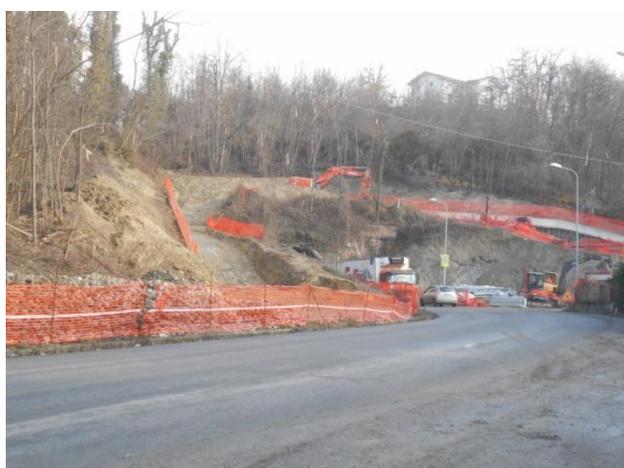
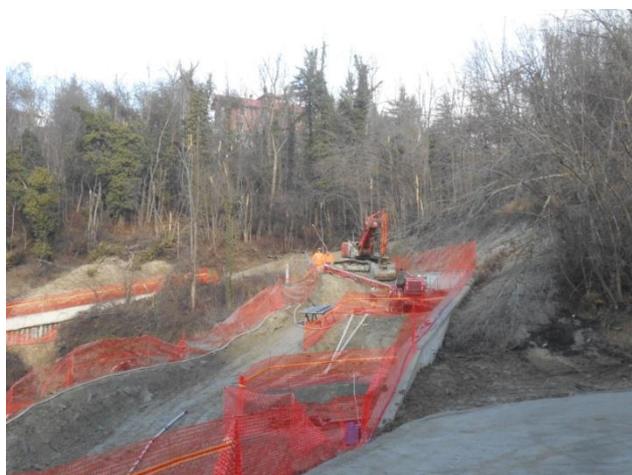
*I campagna 2018 (17/01)*

Al momento dei rilievi non sono stati notati segni di degradazione del suolo nelle aree limitrofe legati all’attività di cantiere.

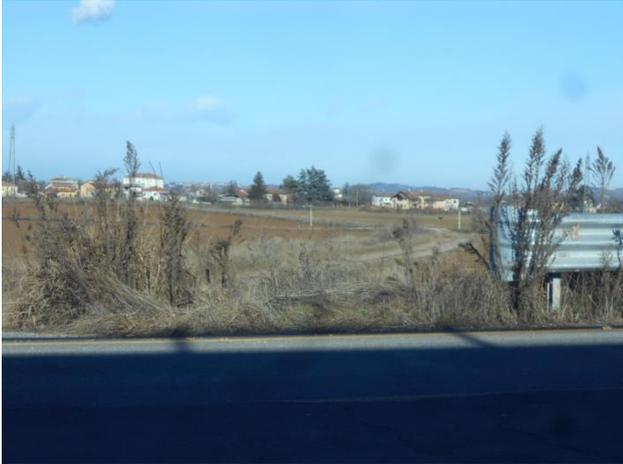
*I campagna 2018 (18/01)*

L’area si sviluppa all’interno di un contesto antropizzato a prevalente vocazione agricola. Non sono stati rilevati segni di degrado dei suoli limitrofi all’area di cantiere. Non sono stati inoltre individuati rischi legati alla conservazione dei suoli accantonati. Le aree di accantonamento dello scotico vegetale presentano un buono stato di conservazione.

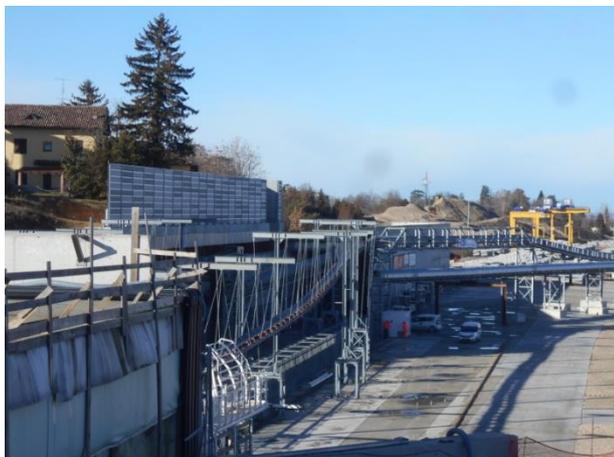
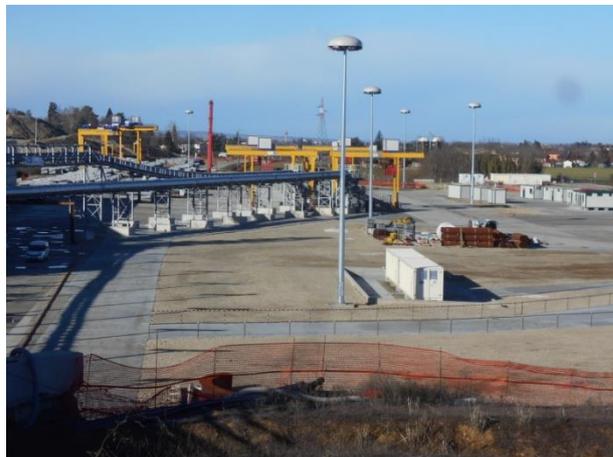
*I campagna 2018 (18/01)*

Nel corso dei rilievi non sono stati osservati segni di degradazione significativa del suolo nelle zone limitrofe all’area di cantiere imputabili alle lavorazioni previste, ad eccezione di lievi segni di erosione su una scarpata immediatamente a monte del cantiere.

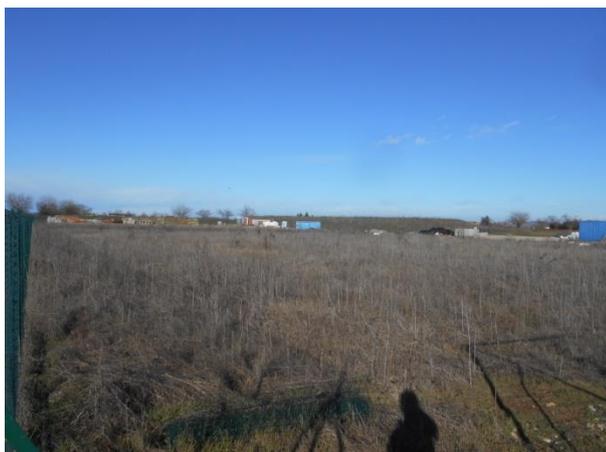
*I campagna 2018 (18/01)*

Nel corso dei rilievi non sono stati notati segni di degradazione del suolo nelle aree limitrofe imputabili alle attività di cantiere.

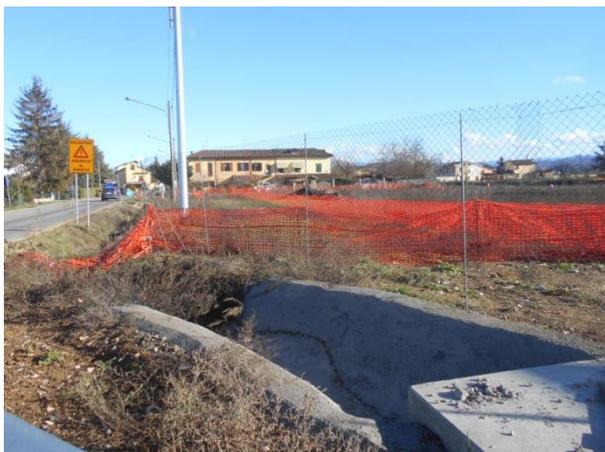
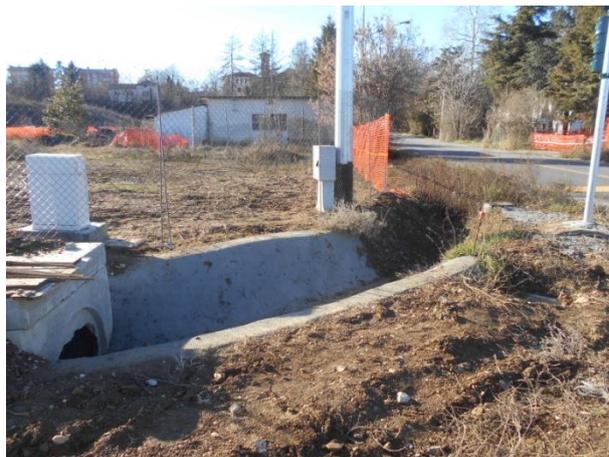
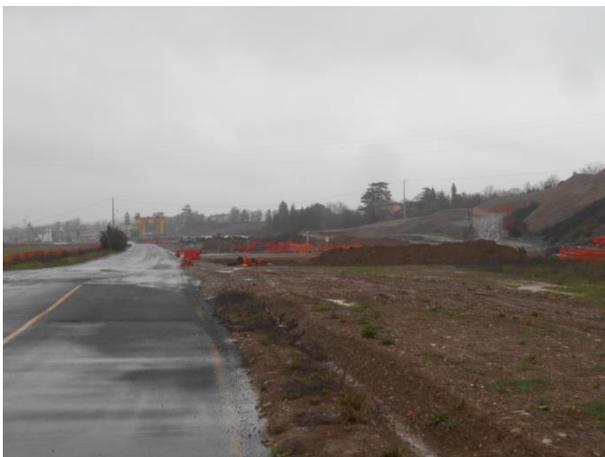
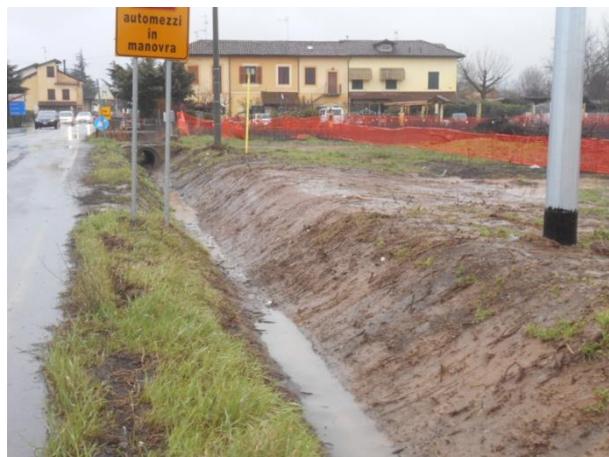
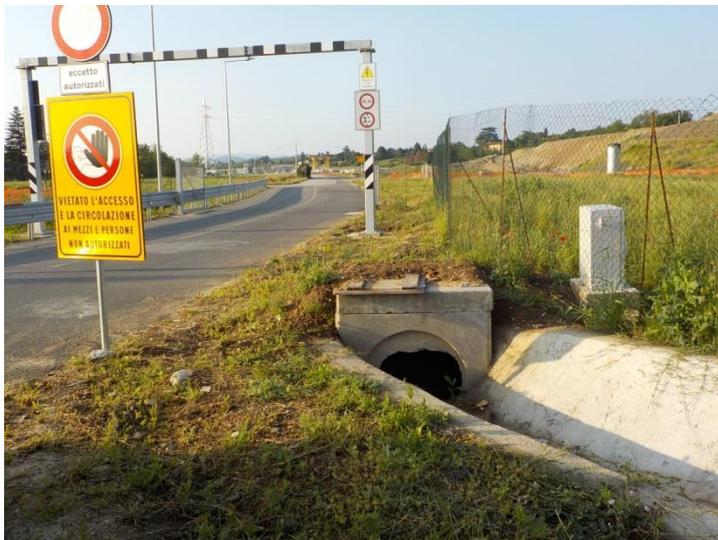
Nel corso dei rilievi non sono stati notati segni di degradazione del suolo nelle aree limitrofe al cantiere imputabili alle attività in corso.

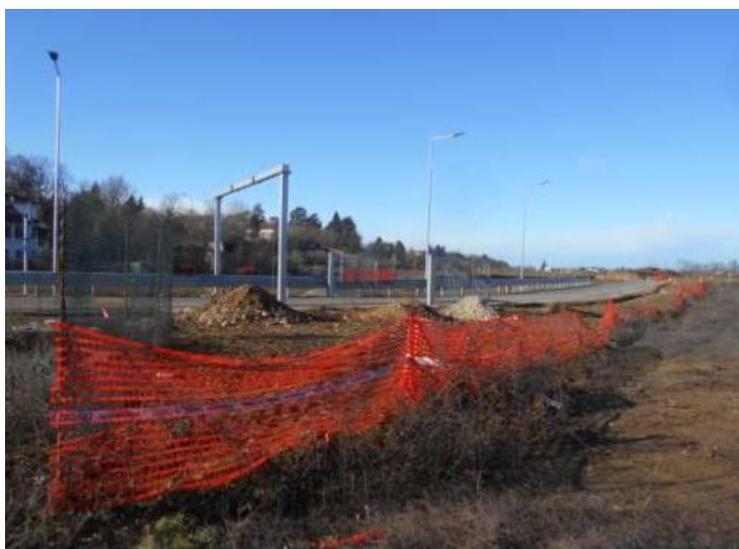
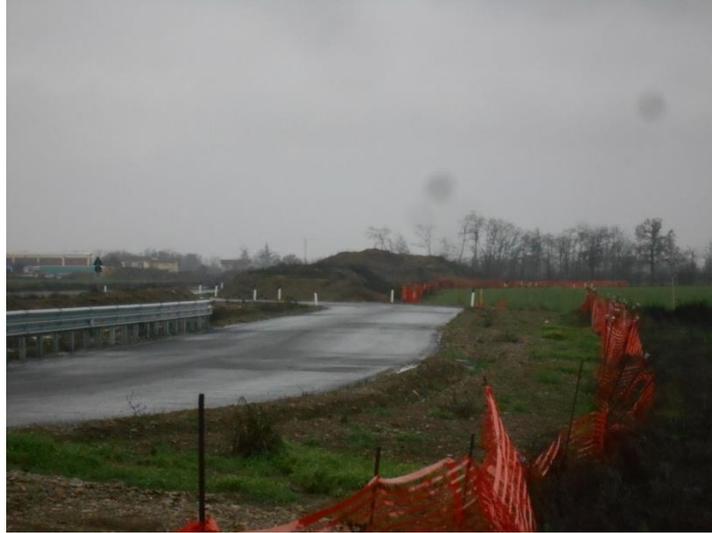
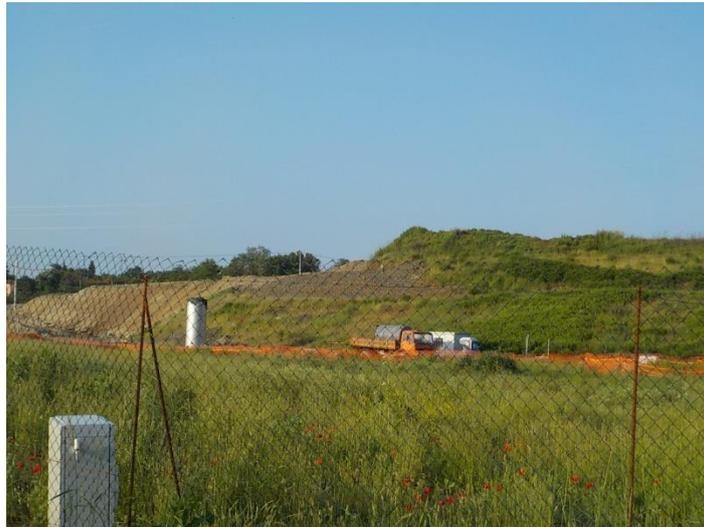
<i>Grado di inerbimento</i>	0-25%	<b>X</b>
	25-50%	<b>X</b>
	50-75%	<b>X</b>
	75-100%	
<i>Fenomeni erosivi</i>	<b>Assenti</b>	
<i>Presenza di materiale organico</i>	<b>Sì</b>	
<i>Conservazione</i>	<b>Buona</b>	
<i>Presenza di infestanti</i>	<b>Sì</b>	
<i>Note: Il rilievo ha evidenziato che il suolo accantonato è gestito in maniera appropriata. Sono presenti differenti gradi di colonizzazione da parte delle infestanti, a seconda del tempo di costituzione del singolo cumulo.</i>

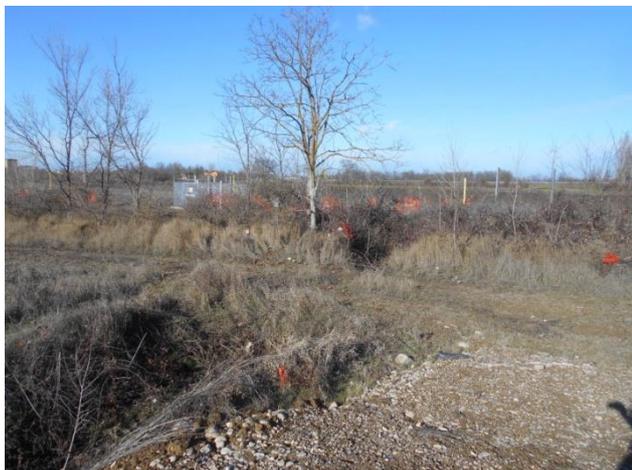
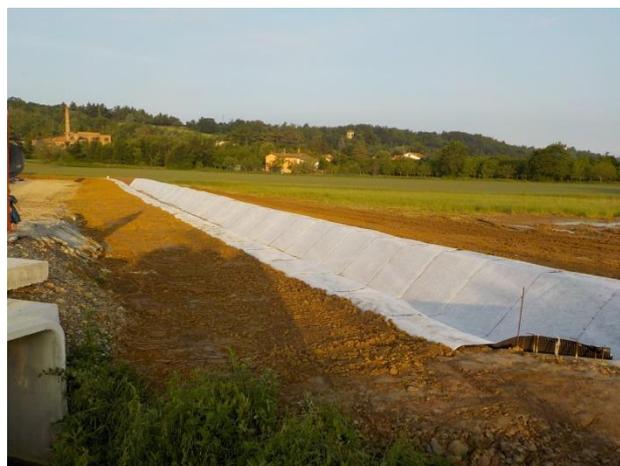
### Suoli limitrofi all'area Sud del cantiere

Al momento dei rilievi non sono stati notati segni di degradazione del suolo nelle aree limitrofe al cantiere.

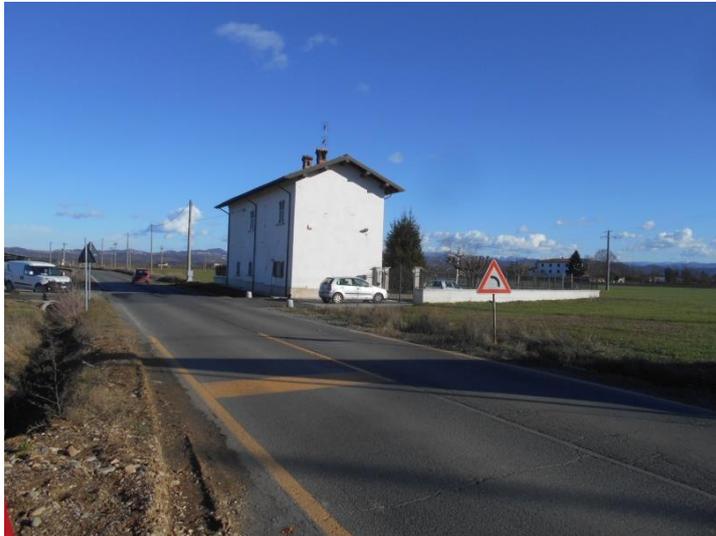
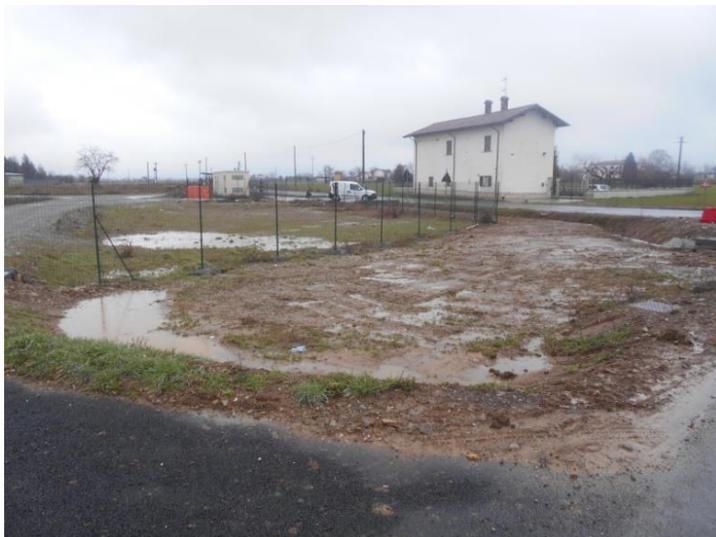
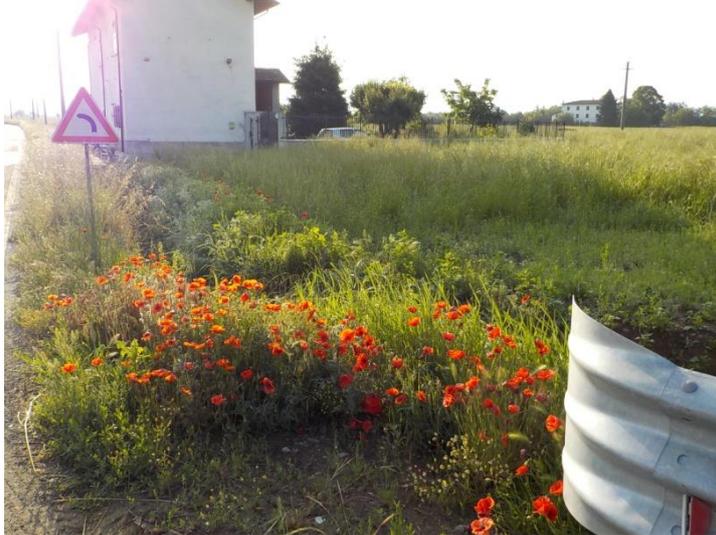
### **Area limitrofa al cantiere**

Al momento dei rilievi non sono stati notati segni di degradazione del suolo nelle aree limitrofe al cantiere.

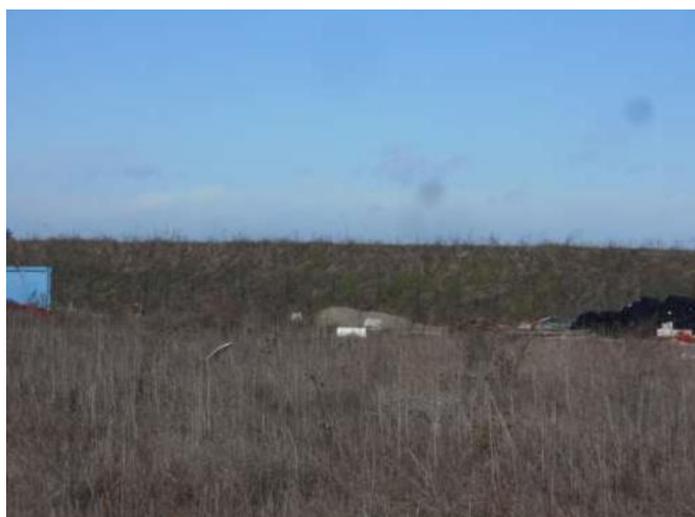
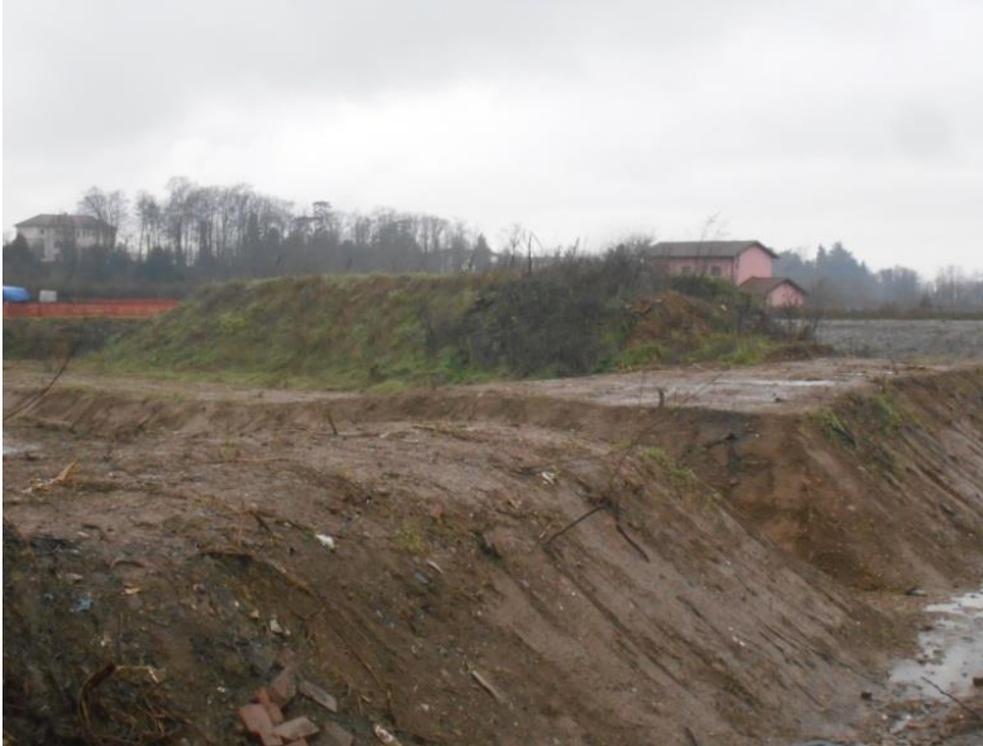
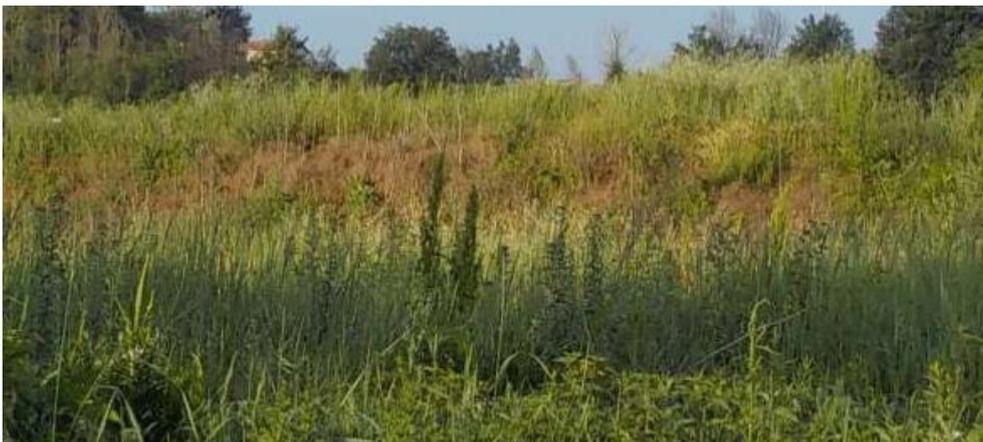
<i>Grado di inerbimento</i>	0-25%	
	25-50%	<b>X</b>
	50-75%	
	75-100%	
<i>Fenomeni erosivi</i>		<b>Assenti</b>
<i>Presenza di materiale organico</i>		<b>No</b>
<i>Conservazione</i>		<b>Buona</b>
<i>Presenza di infestanti</i>		<b>Si</b>
<p><i>Note: i cumuli risultano correttamente accantonati ai margini delle attività di cantiere. Risultano parzialmente inerbiti.</i></p>

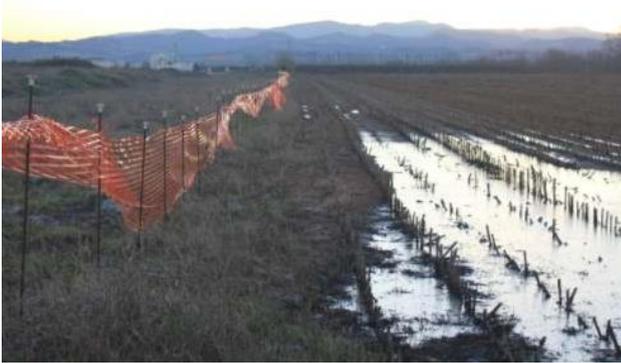
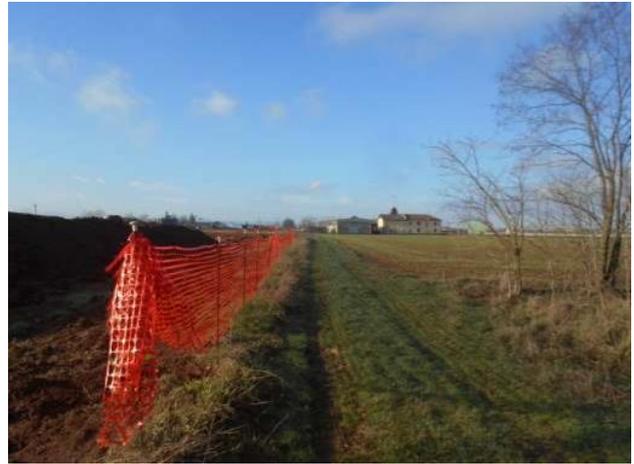
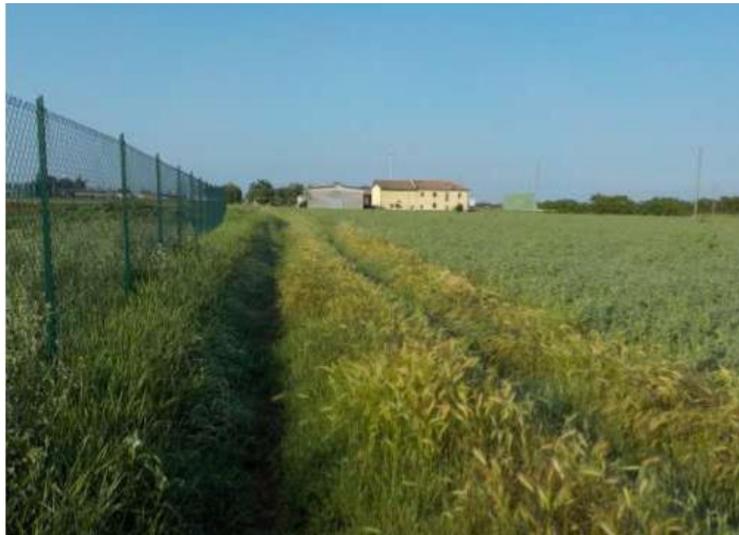
### **Suoli ai margini del cantiere**

Nel corso dei rilievi non sono stati osservati segni di degradazione del suolo nelle aree limitrofe al cantiere.

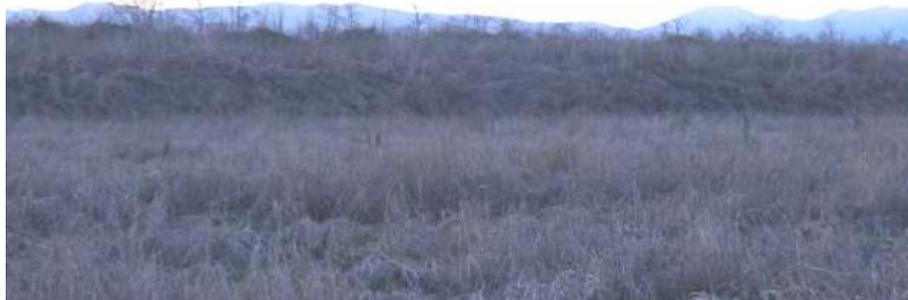
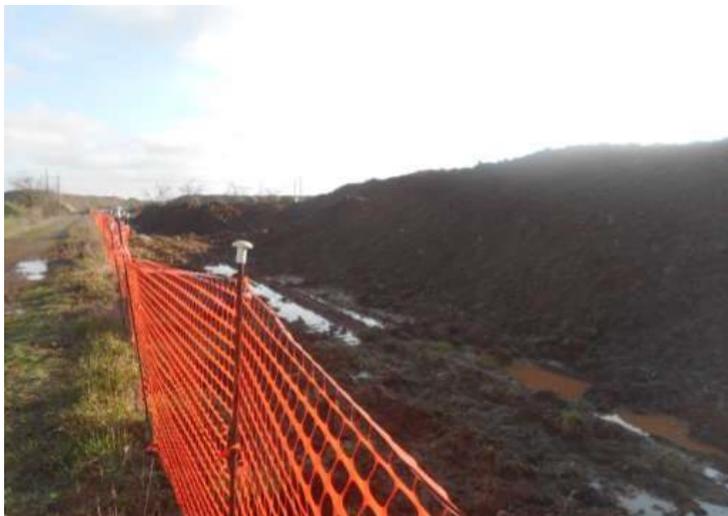
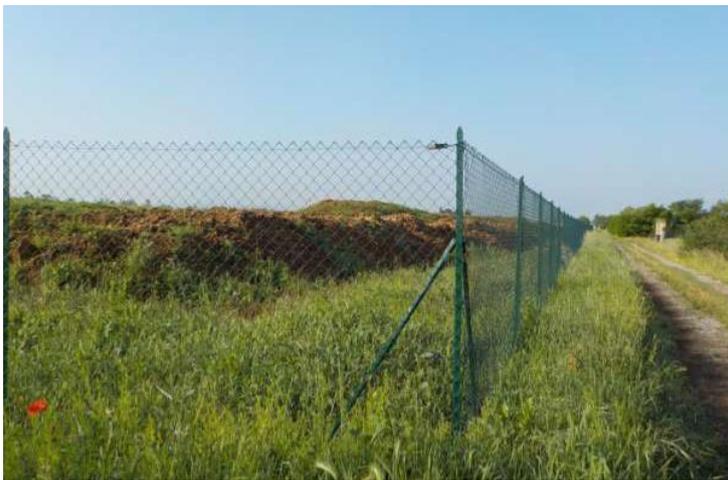
<i>Grado di inerbimento</i>	0-25%	
	25-50%	
	50-75%	
	75-100%	<b>X</b>
<i>Fenomeni erosivi</i>	<b>Assenti</b>	
<i>Presenza di materiale organico</i>	<b>No</b>	
<i>Conservazione</i>	<b>Buona</b>	
<i>Presenza di infestanti</i>	<b>Sì</b>	
<p><i>Note: Il rilievo ha evidenziato che il suolo accantonato è gestito in maniera appropriata.</i></p>
