TRATTA A.V./A.C. TERZO VALICO DEI GIOVI  
PROGETTO ESECUTIVO

**Rapporto I semestre 2018**  
**Monitoraggio Ambientale**  
**Corso d'opera**  
**Suolo**

File: IG51-00-E-CV-RO-IM00-C3-017-A00

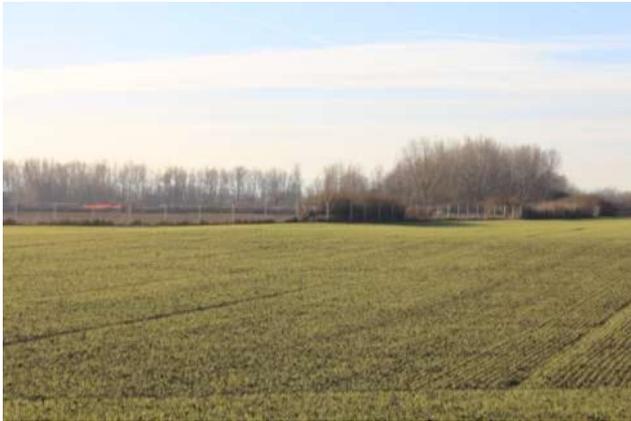
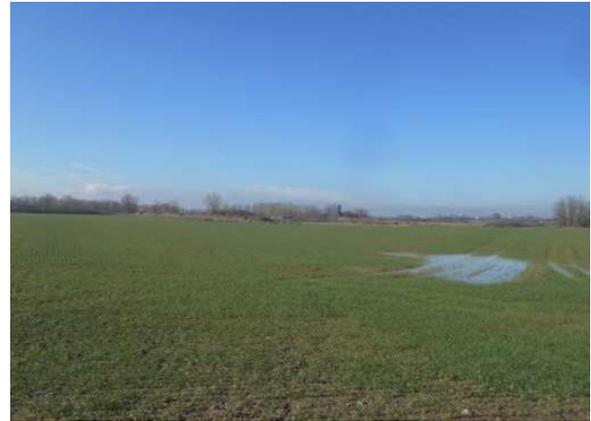
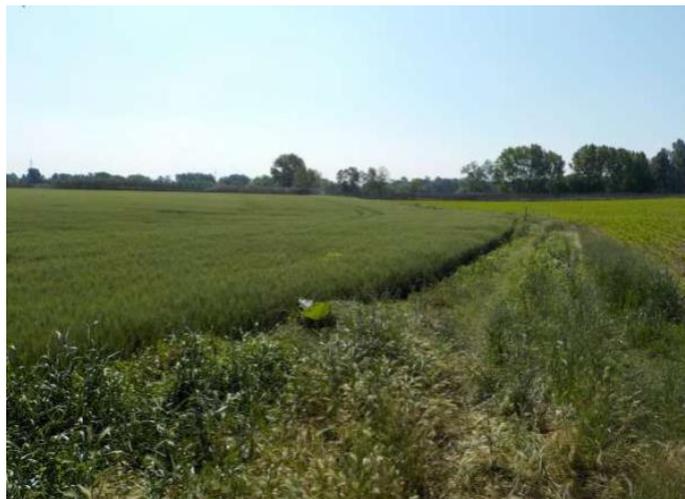
**Campi coltivati limitrofi al cantiere***I campagna 2018 (19/01)*

Al momento dei rilievi, nelle aree limitrofe al cantiere, non sono stati notati segni di degradazione dei suoli legati all'attività in corso.

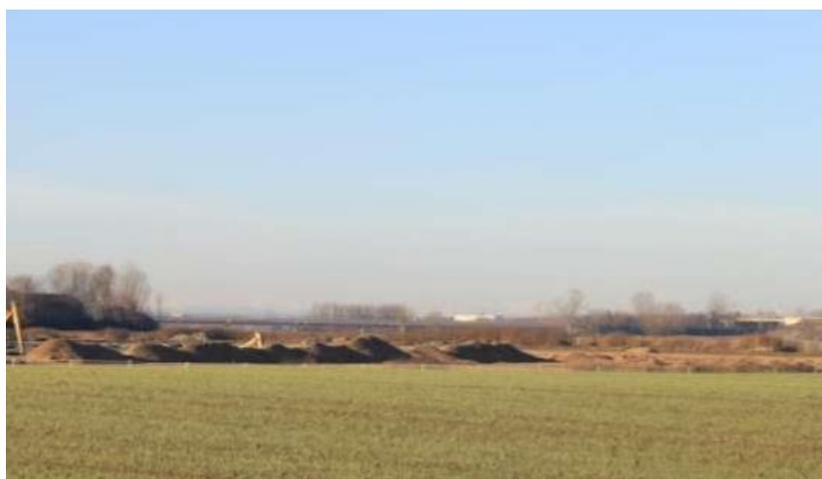
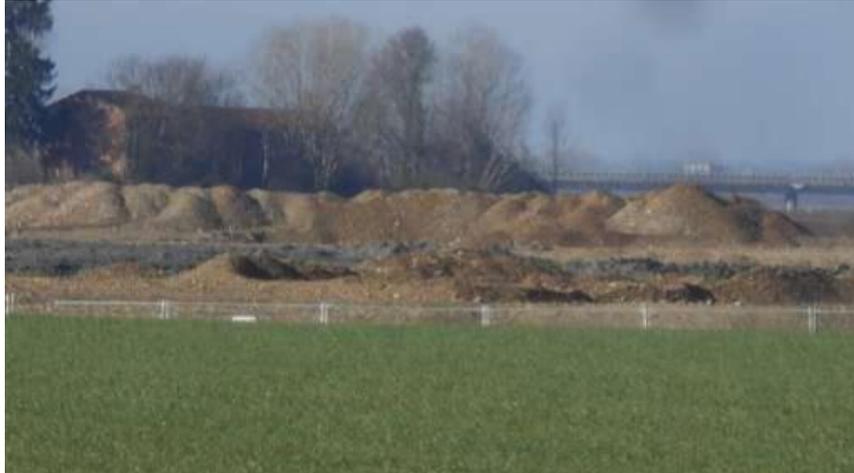
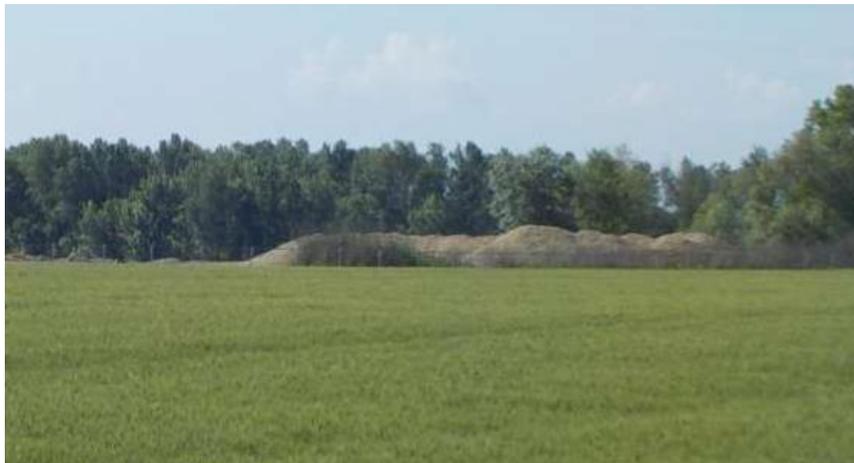
<i>Grado di inerbimento</i>	0-25%	
	25-50%	<b>X</b>
	50-75%	
	75-100%	
<i>Fenomeni erosivi</i>	<b>Assenti</b>	
<i>Presenza di materiale organico</i>	<b>No</b>	
<i>Conservazione</i>	<b>Buona</b>	
<i>Presenza di infestanti</i>	<b>Sì</b>	
<p><i>Note: Il rilievo ha evidenziato che il suolo accantonato è gestito in maniera appropriata, permettendone la conservazione della capacità agroproduttiva e della funzione protettiva.</i></p>
