S.P. ex S.S. n. 415 "PAULLESE"
AMMODERNAMENTO TRATTO "CREMA-SPINO D'ADDA"

LOTTO N. 3 - "NUOVO PONTE SUL FIUME ADDA"
LAVORI DI RADDOPPIO DEL PONTE SUL FIUME ADDA
E DEI RELATIVI RACCORDI IN PROVINCIA DI CREMONA E LODI

livello:	PROGETTO DEFINITIVO	codice CUP:	G41B03000270002
elaborato:	O.A. N.2 - PONTE "ASBURGICO" CONSOLIDAMENTO E RINFORZO RELAZIONE GENERALE	codice:	PS.01.01
		allegato n.:	12.1
IL PROGETTISTA SPECIALISTICO	IL PROGETTISTA GENERALE	IL RESPONSABILE DEL PROCEDIMENTO	data
(Ing. Fabio Scaroni)	(Ing. Davide Pisana)	(Ing. Roberto Vanzini)	27 MAG. 2016

INTERVENTI DI CONSOLIDAMENTO E MANUTENZIONE PER IL MANTENIMENTO E LA CONSERVAZIONE DEL PONTE STORICO DI BISNATE

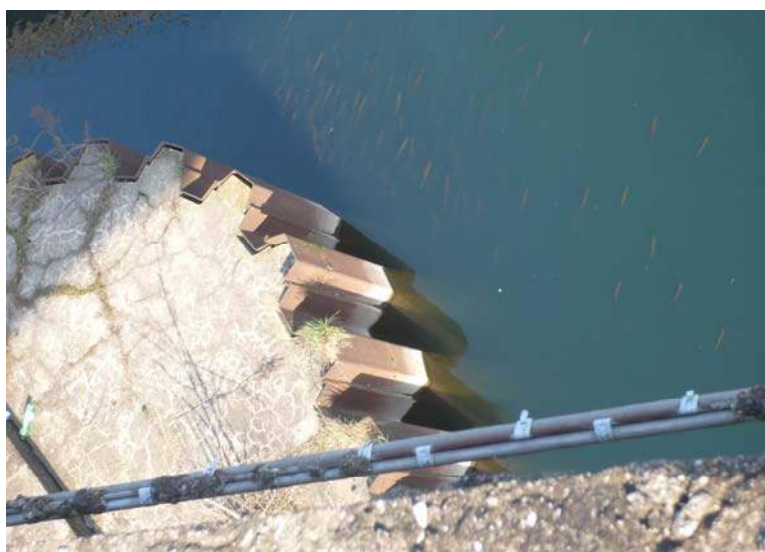
La Fig. 2.2.8 mostra la deformazione delle palancole che tendono ad “aprirsi” fornendo quindi una via d’ingresso all’acqua che può intaccare la struttura di fondazione della pila.

Fig. 2.2.8 – Cintura di palancole e calcestruzzo alla base di una delle pile del ponte storico di Bisnate

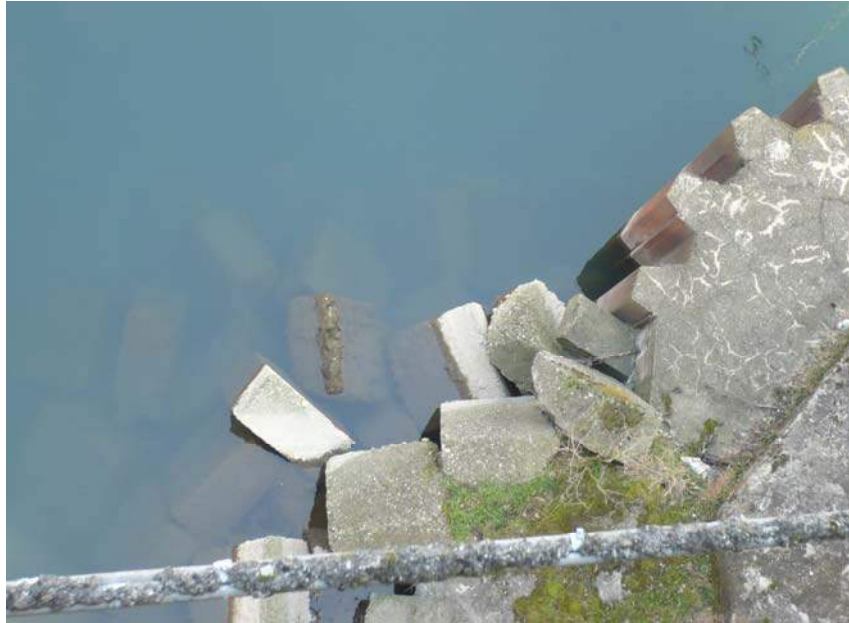
Precedentemente, a seguito di fenomeni di erosione, tutte le pile erano state soggette ad altri interventi di consolidamento costituiti dalla posa in opera di massi ciclopici di calcestruzzo prefabbricati (cfr. Fig. 2.2.9.) e da una coronella in micropali con cordolo di coronamento in calcestruzzo (cfr. Fig. 2.2.10).

Fig. 2.2.9 – Massi ciclopici in calcestruzzo a difesa della base delle pile del ponte storico

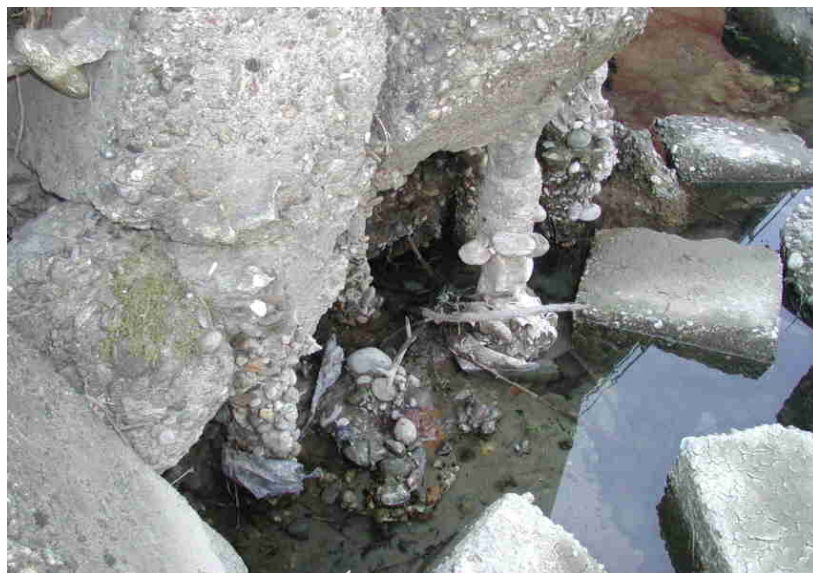
Fig. 2.2.10 – Micropali della cintura a difesa della base delle pile del ponte storico.
Si noti l'erosione prodotta dalla corrente

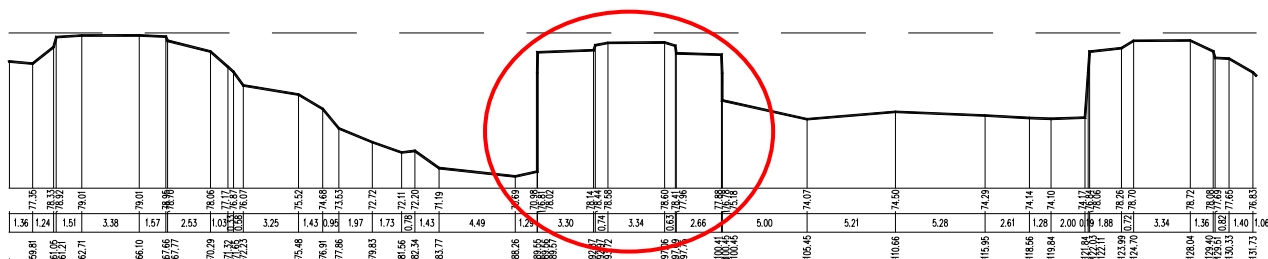
La sezione in corrispondenza del ponte storico ha messo in evidenza la profonda buca provocata dall'azione della corrente in corrispondenza della pila 3. A tale fenomeno erosivo è principalmente imputabile il cedimento della pila e, come specificato in precedenza, è stata creata in passato una cintura di palancole al fine di limitarne le conseguenze. Sempre dalla sezione batimetrica in corrispondenza del ponte si vede come l'azione della corrente abbia continuato ad erodere l'alveo, rendendo chiaramente visibile il profilo del palancolato di protezione (Cfr. Fig. 2.3.1).

Fig. 2.3.1 – Particolare della sezione batimetrica in corrispondenza della pila 3.

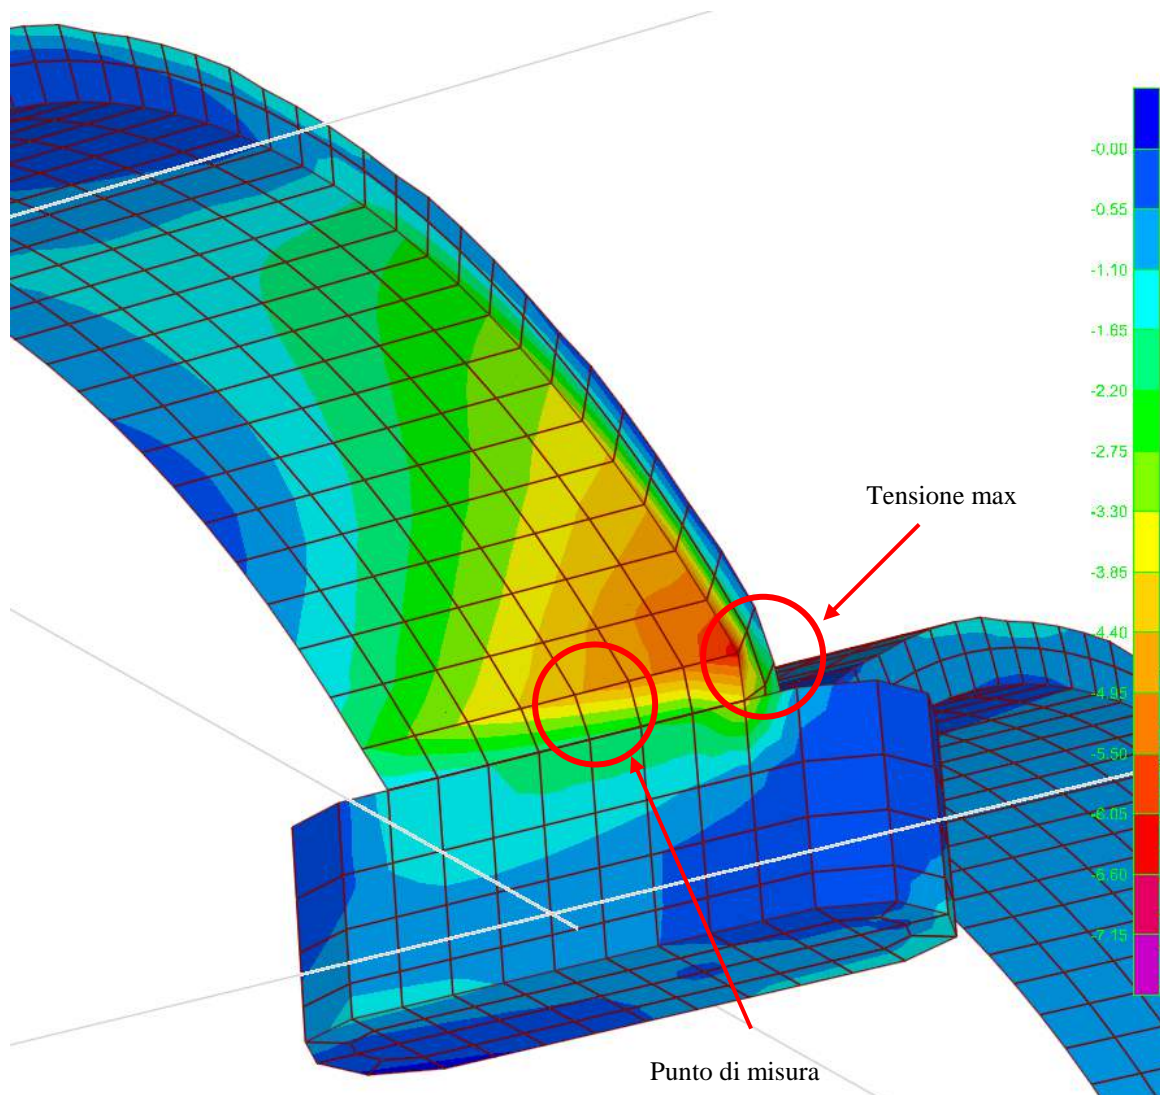
Fig. 3.1.2 – Tensioni all’imposta dell’arco.

Si osserva che il modello riproduce correttamente i valori massimi registrati durante la campagna sperimentale ($M1=2,70$ MPa; $M3=2,25$ MPa) mentre sovrastima le tensioni relative ai punti di misura più esterni ($M2=0,90$ MPa; $M4=0,45$ MPa). Gli unici elementi che risultano in trazione sono quelli in corrispondenza dell’intervento già eseguito, zona che quindi si è effettivamente fessurata. Vista la complessità dell’effettiva storia di carico della struttura e la relativa semplicità del modello di calcolo adottato, i risultati ottenuti appaiono descrivere con buona approssimazione lo stato tensionale che si è determinato nell’opera..

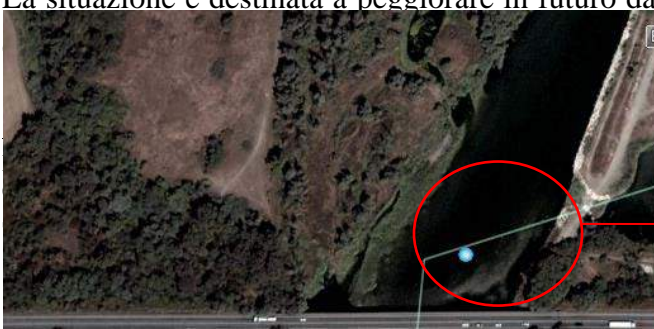
La situazione è destinata a peggiorare in futuro dato che l'asse del fiume tende a ruotare in senso orario e la sponda destra a valle.

Fig. 4.1 – Erosioni provocate dalla dire-

zione della corrente

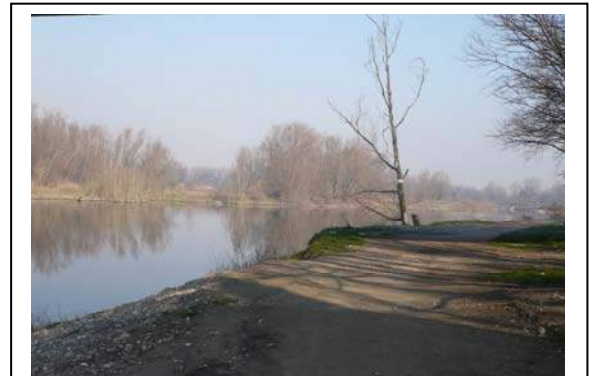
Sponda in sinistra idraulica
a monte del ponte nuovo

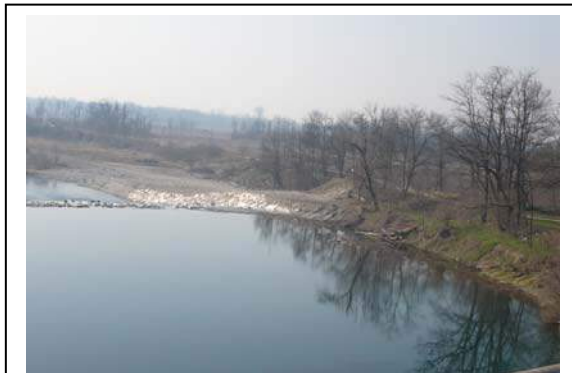
Sponda in destra idraulica a valle del ponte
storico

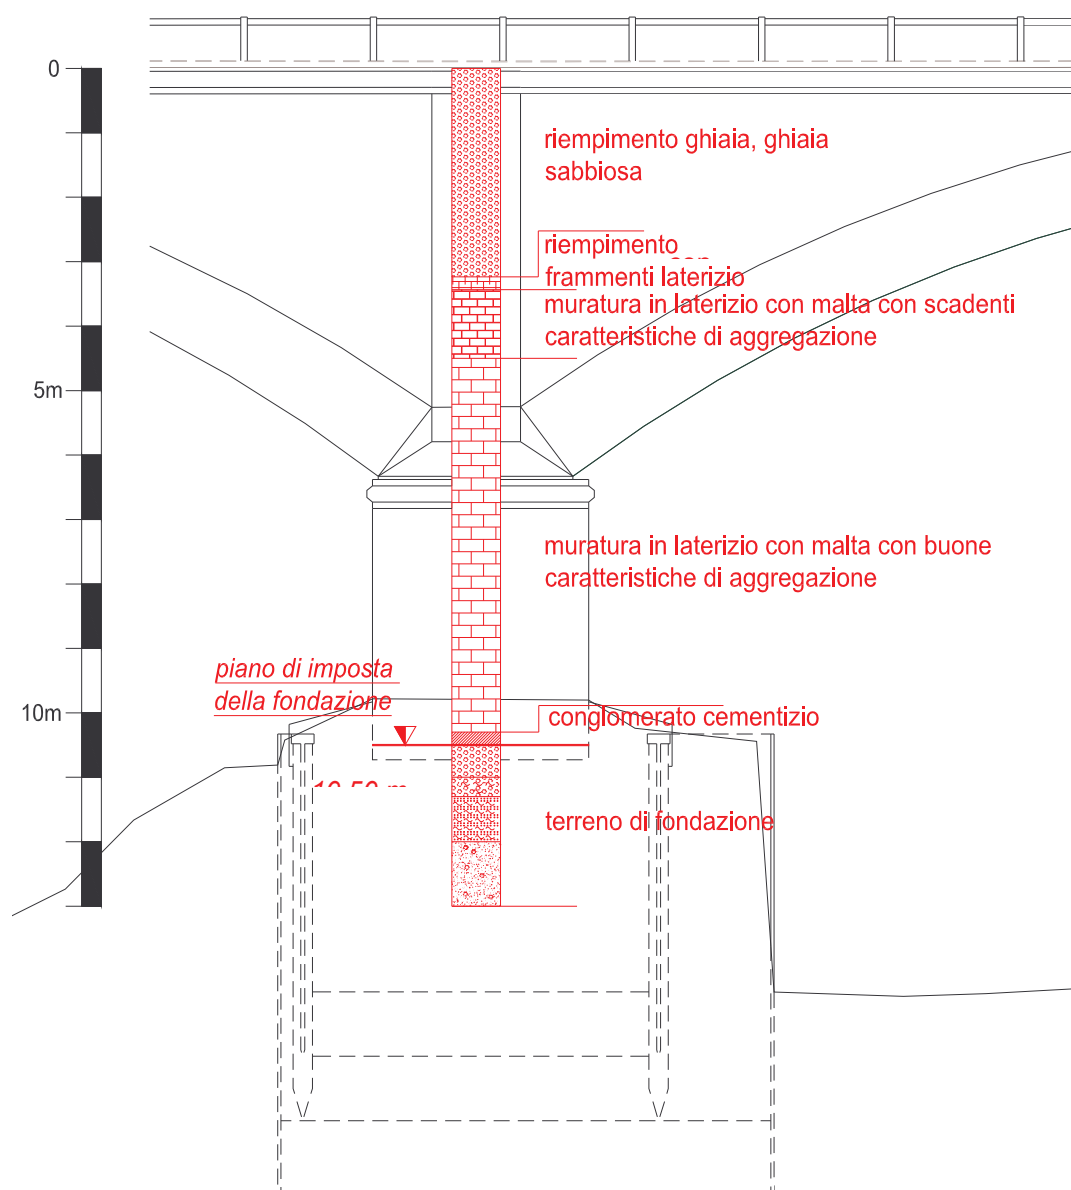
Figura 10. Stratigrafia del sondaggio S1 in corrispondenza della pila 4

La lunghezza complessiva del carotaggio è di 13 m ed è stato eseguito in direzione verticale a partire dalla quota impalcato al centro della pila 4.

Sino alla profondità di 3.60 m è stato rinvenuto un riempimento costituito da ghiaia e ghiaia sabbiosa e, per circa 20 cm, da frammenti di laterizio. Al di sotto è presente una muratura in laterizio omogenea con malta con scadenti caratteristiche di aggregazione per circa 90 cm e con buone caratteristiche sino alla profondità di 10.30 m. A tale quota è presente uno strato di conglomerato cementizio di 20 cm, al di sotto del quale si rinviene il terreno di fondazione costituito da ghiaie sabbiose, ghiaie limose e sabbie limose e a tratti con ghiaia.

Pertanto si può assumere la quota di -10.50 m dall'impalcato del ponte come quota di imposta delle fondazioni.

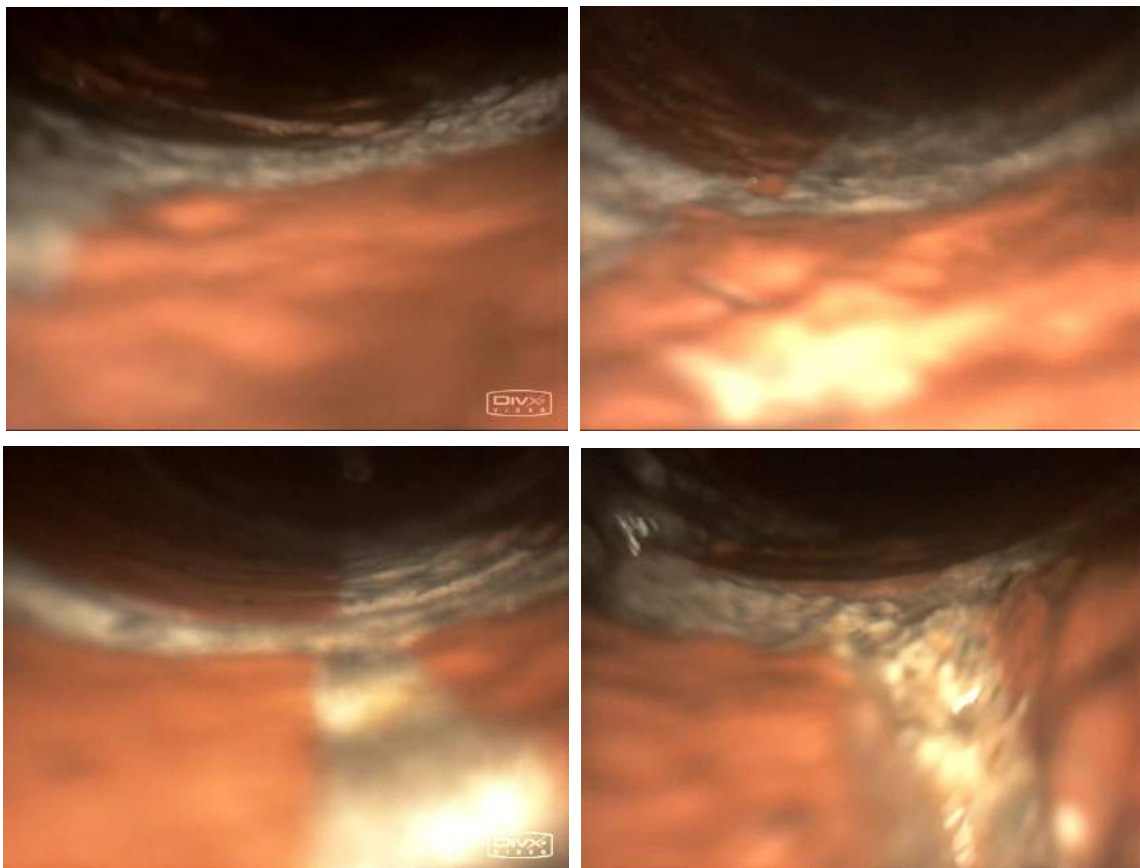
Nel foro del carotaggio S1 è stato possibile eseguire alcune riprese con la sonda televisiva nel tratto di muratura in laterizio, al di sotto del rivestimento metallico utilizzato per sostenere le pareti del foro. Le riprese hanno confermato l'omogeneità e l'assenza di cavità per la muratura in esame, come è visibile dalla Figura 11.

Figura 11. Riprese con sonda televisiva delle pareti del foro S1 nel tratto di muratura in laterizio al di sotto del rivestimento metallico utilizzato per sostenere le pareti del foro durante le operazioni di carotaggio.

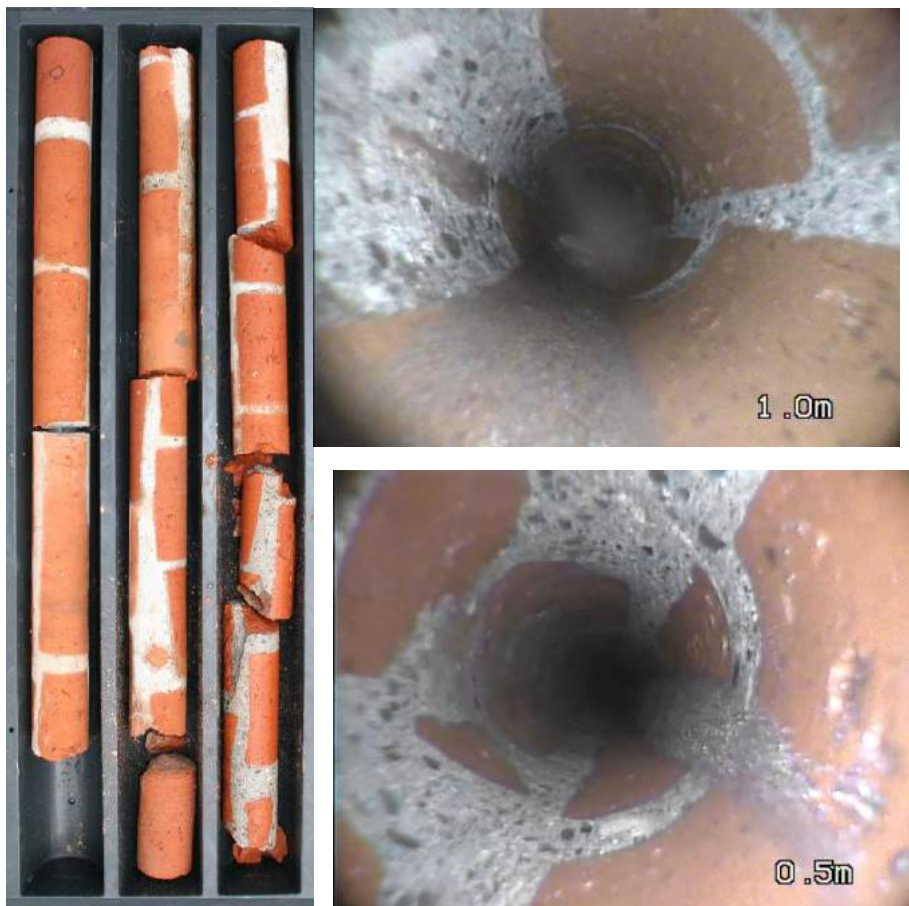
Il ponte è costituito da muratura in laterizio con malta con buone caratteristiche di aggregazione; tutti i carotaggi hanno evidenziato che la muratura si presenta molto omogenea e non si osserva, ad un esame delle pareti dei fori con sonda televisiva, cavità o anomalie. Nella Figura 12 è mostrata la tipologia rappresentativa delle murature indagate.

Figura 12. Tipologia della muratura in laterizio che costituisce il ponte. Campioni e riprese con sonda televisiva relativi al for C2..

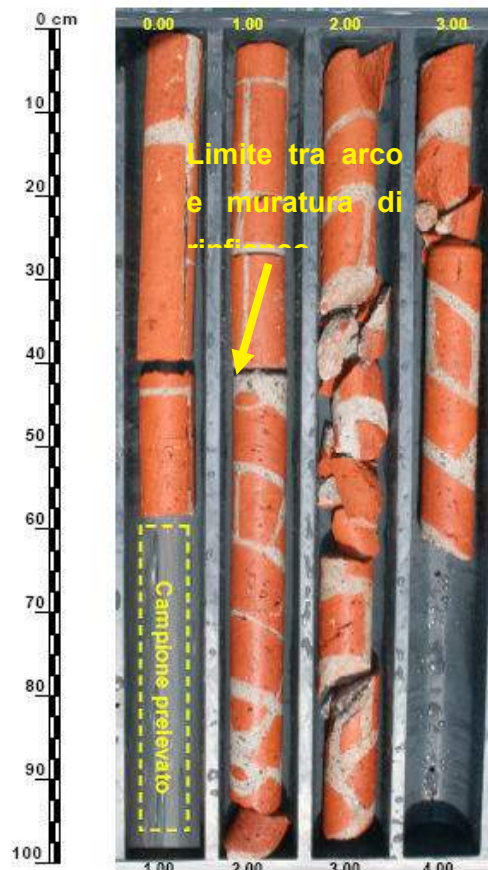
Il carotaggio C3, eseguito perpendicolarmente all'arco al suo intradosso, ha attraversato per 1.40 m la muratura dell'arco, riconoscibile (Figura 13) dalla giacitura dei mattoni radiale e parallela alla direzione del carotaggio, per poi incontrare la muratura in laterizio con giacitura orizzontale dei rinfianchi delle arcate.

Figura 13. Ripresa fotografica della cassetta catalogatrice del carotaggio C3 ove è visibile lo spessore dell'arco.

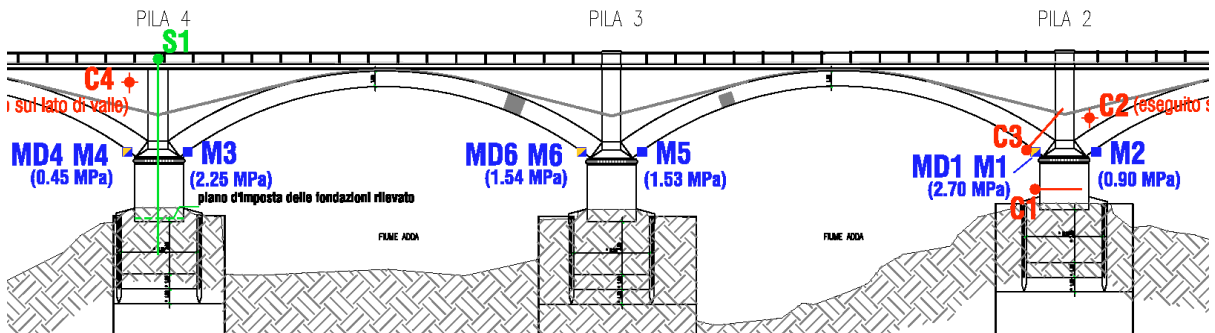
Figura 14. Ubicazione delle prove con martinetti piatti e indicazione dello stato tensionale misurato

Tutte le prove sono state eseguite sulla muratura di intradosso degli archi, in corrispondenza dell'imposta sulla pila 3, la quale in passato ha subito un cedimento, e sulle pile 2 e 4 adiacenti. Dall'esame dei risultati ottenuti sintetizzati nella Figura 14, si osserva una distribuzione dello stato tensionale disomogenea e simmetrica rispetto alla pila 3 interessata dal cedimento; il cedimento della pila ha causato una redistribuzione dei carichi all'imposta dei due archi adiacenti; all'imposta degli archi sulla pila 3 (prove M5 e M6) si registrano valori della sollecitazione minori e pari a 1.53 e 1.54 MPa, mentre all'imposta sulle pile 2 e 4 (M1 e M3) si registrano concentrazioni di carico sino a valori di 2.25 e 2.70 MPa. All'imposta sulle pile 2 e 4 (prove M2 e M4) degli archi più esterni sono stati registrati valori di sollecitazioni inferiori e pari a 0.45 e 0.90 MPa.

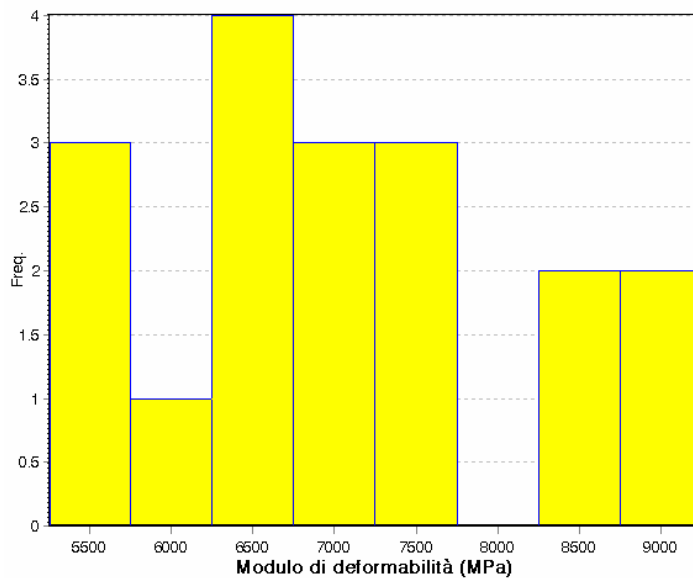
Le murature indagate sono caratterizzate da valori elevati del modulo di deformabilità, mediamente compresi tra 6200 e 7750 MPa. Nella Figura 15 è riportato l'istogramma relativo ai moduli elastici determinati relativamente ad intervalli di sollecitazione inferiori al massimo valore di sollecitazione misurato in sito, pari a 2.7 MPa.

Figura 15. Distribuzione dei moduli di deformabilità determinati relativi ad intervalli di sollecitazione inferiori a 2.7 MPa (massimo valore di sollecitazione misurato in sito)

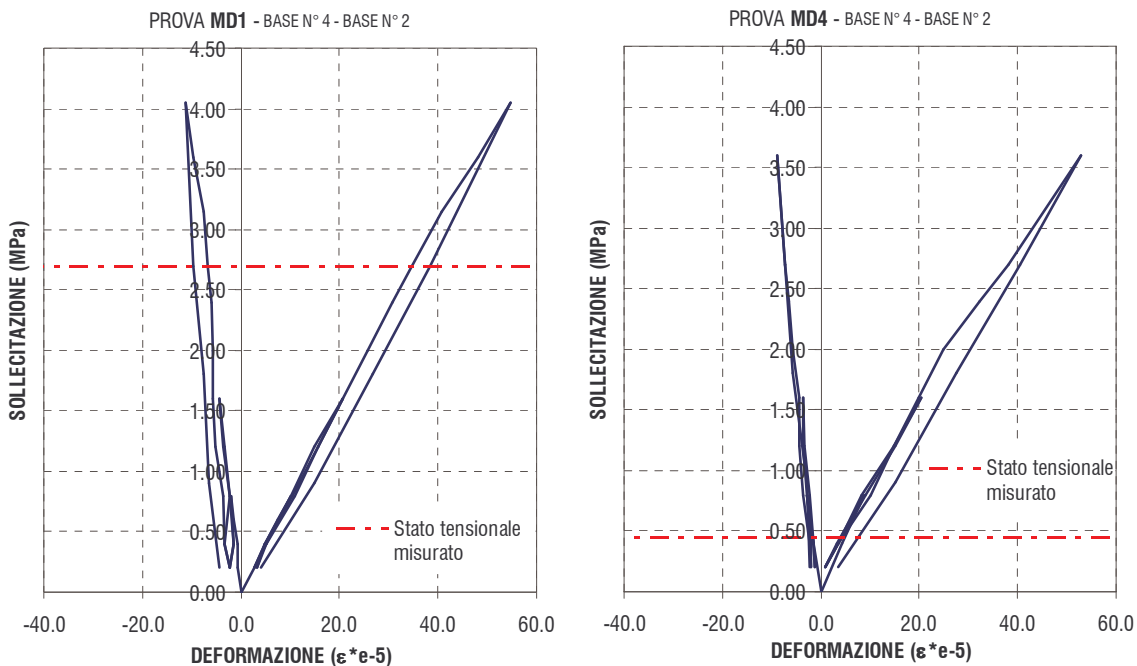
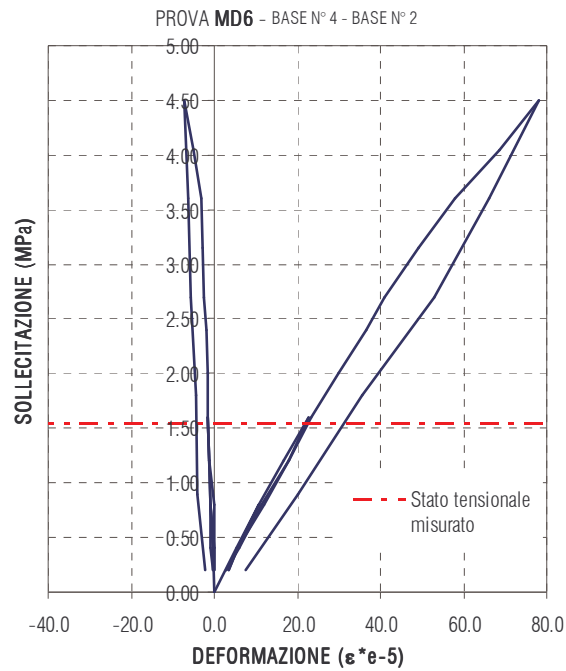
Si segnala per la prova MD4 un abbassamento dei moduli di deformabilità da valori superiori a 7000 MPa a valori compresi fra 5000 e 6000 MPa a partire dal livello di sollecitazione pari a 2.0 MPa.

Per la prova MD6 i valori dei moduli sono inferiori a partire da livelli di sollecitazione di 2.6 MPa. Il valore minimo di dei moduli registrati è pari a 4166 MPa.

Figura 16. Prove con martinetti piatti paralleli. Diagrammi deformazioni – sollecitazioni assiali e trasversali e indicazione del livello di sollecitazione misurato in sito dalle prove con martinetto piatto singolo.

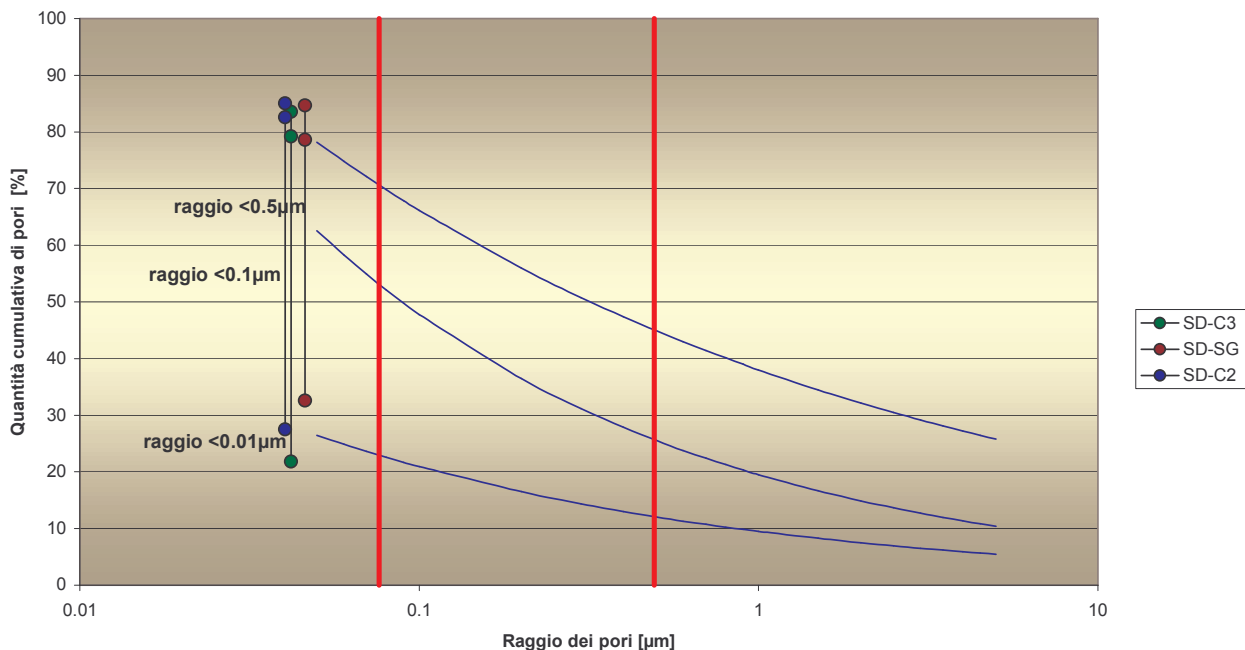
In riferimento a quanto richiesto dalle condizioni di normalità, nel digramma si osserva un raggio medio più basso ed un eccesso di pori inferiori a $0.1\mu\text{m}$.

Figura 17. Diagramma interpretativo dei dati porosimetrici

L'alterazione è associata alla segregazione e ricristallizzazione della calce di reazione delle matrici cementizie.

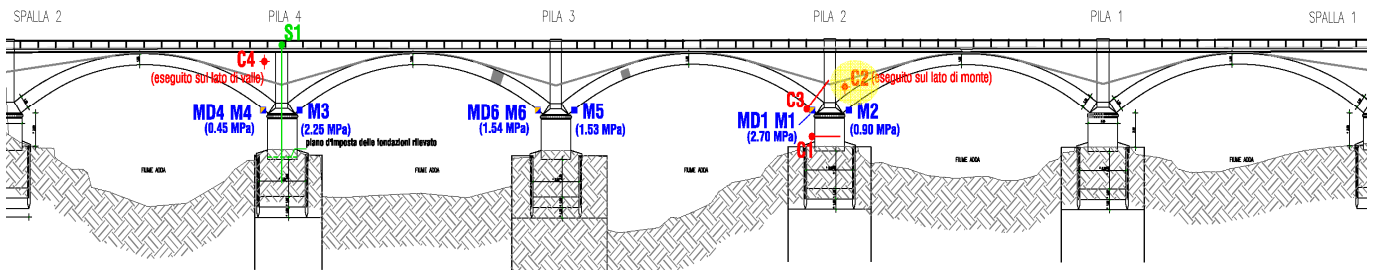
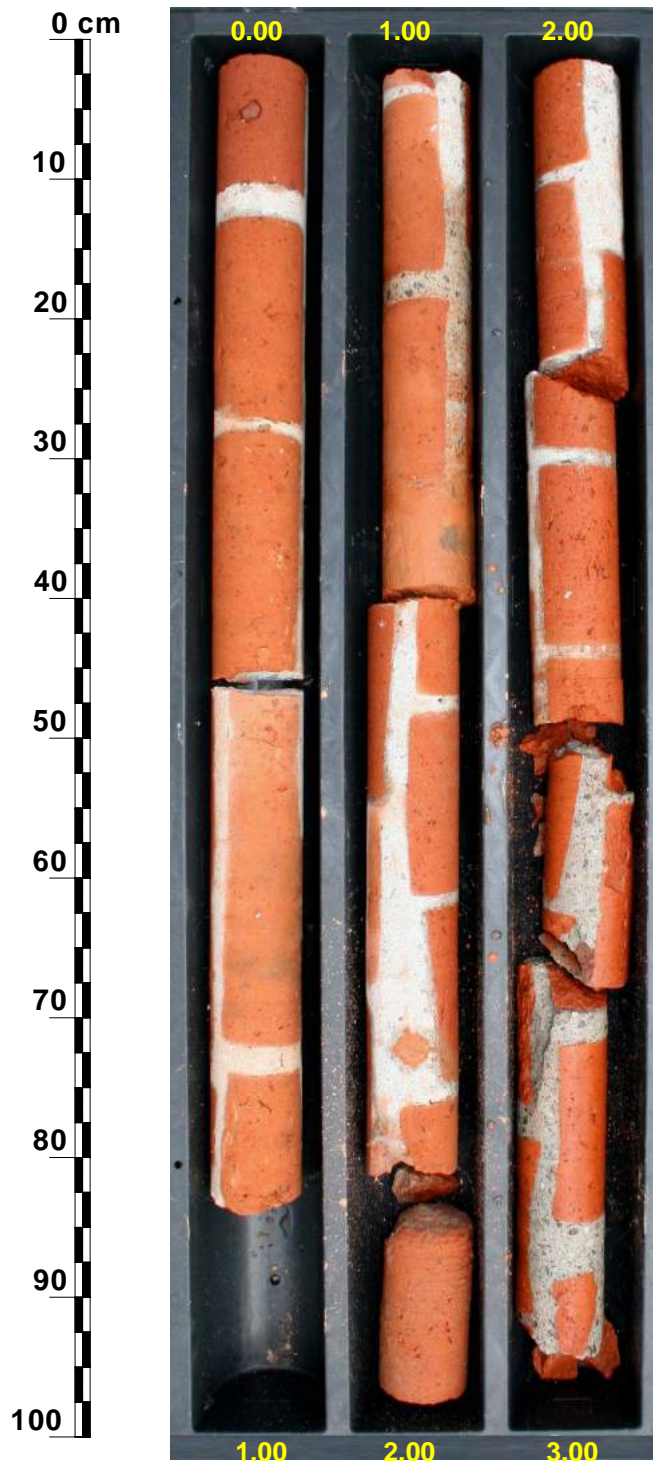
Carotaggio: **C2**

Il carotaggio C2 eseguito a quota più bassa del carotaggio C4, ha mostrato che non esiste soluzione di continuità tra il paramento esterno e la muratura di rinfianco degli archi retrostante.

Scala (m)	Descrizione	Quota
1	<p>Muratura omogenea in laterizio con malta con buone caratteristiche di aggregazione. Non si osservano cavità</p>

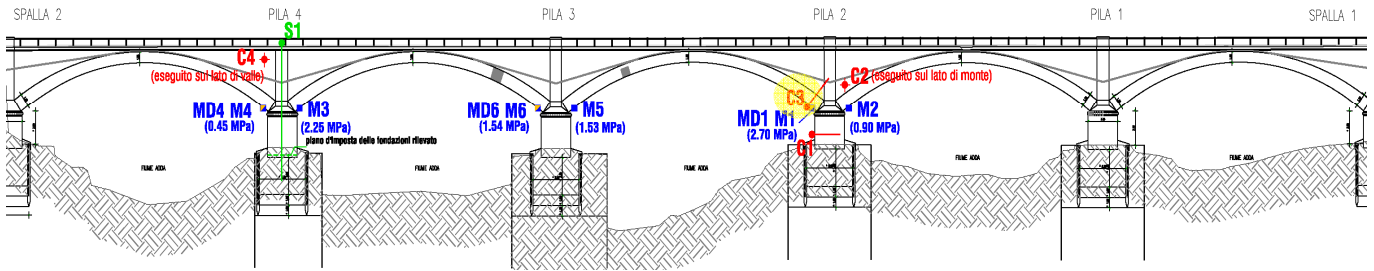
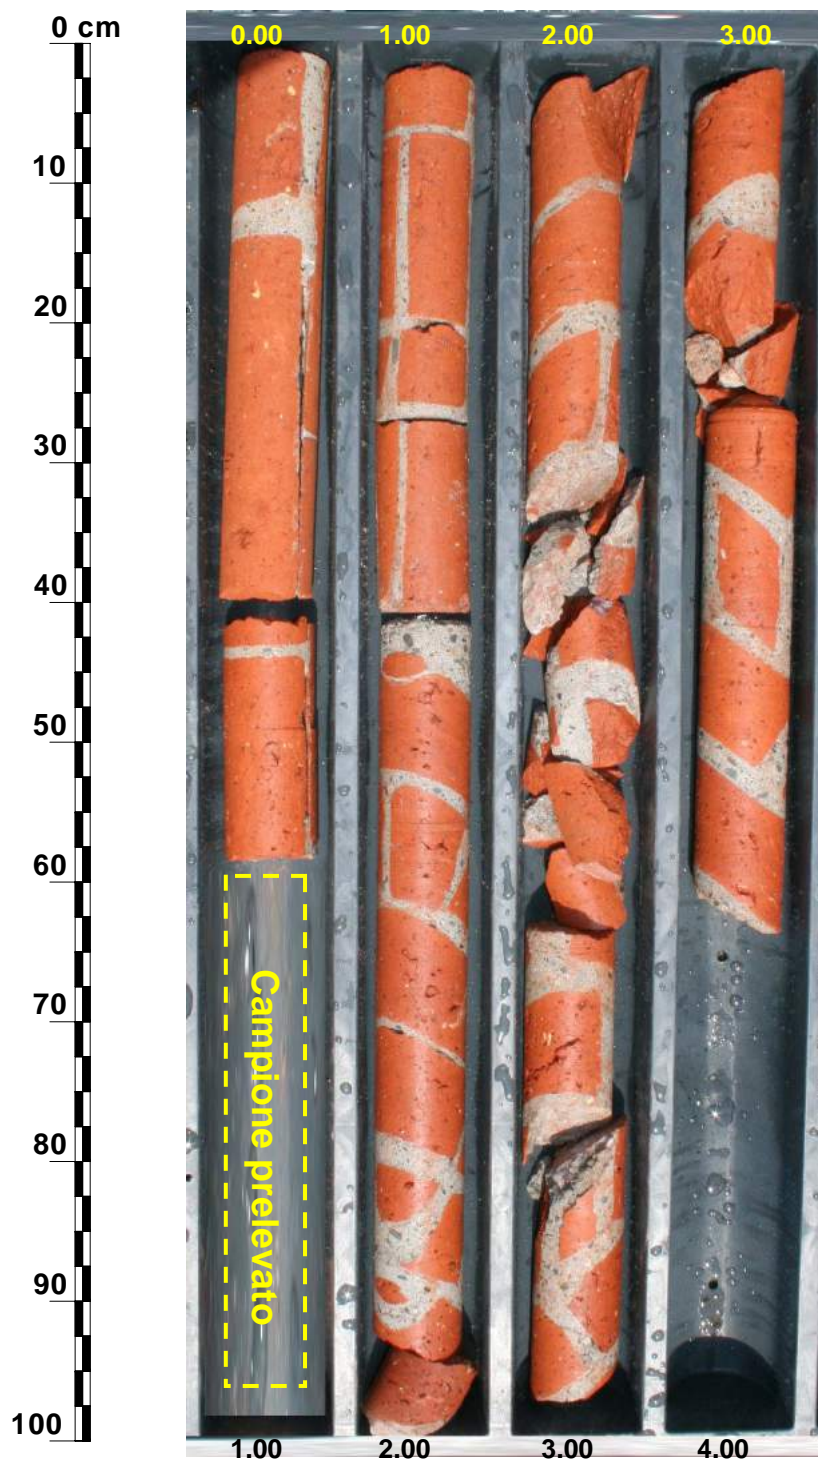
Oggetto: Ubicazione del punto di prova e riprese fotografiche dei campioni Carotaggio: **C3**

Scala (m)	Descrizione	Quota
1	Muratura dell'arco in laterizio con mattoni con giacitura radiale (parallela alla direzione del carotaggio) con malta con buone caratteristiche di aggregazione. Non si osservano cavità	1.40
2	Muratura in laterizio con mattoni con giacitura orizzontale e malta con buone caratteristiche di aggregazione. Non si osservano cavità.	3.60
3		
4

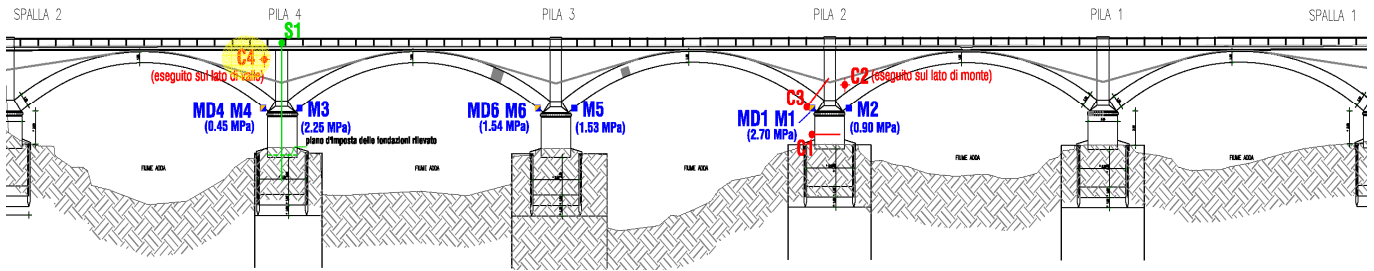
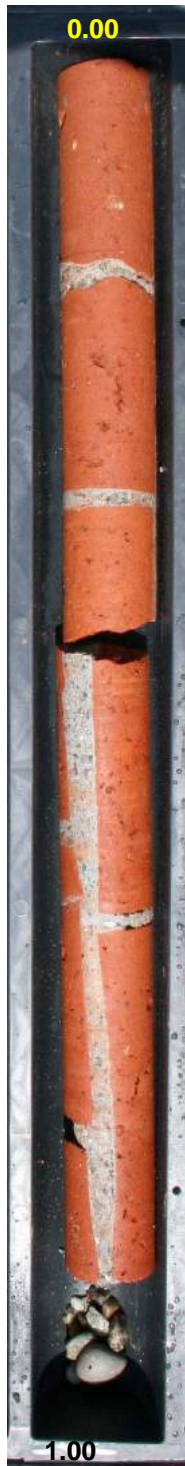
Oggetto: Ubicazione del punto di prova e riprese fotografiche dei campioni Carotaggio: **C4**

Scala (m)	Descrizione	Quota
1	Muratura in laterizio e malta con buone caratteristiche di aggregazione. Non si osservano cavità	0.90
	Riempimento in ghiaia	1.10
2		
3		
4

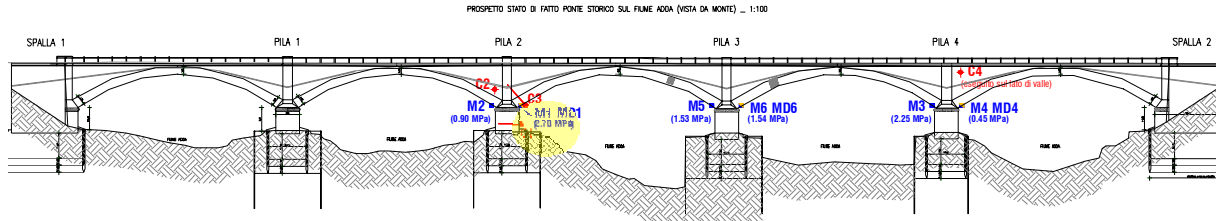
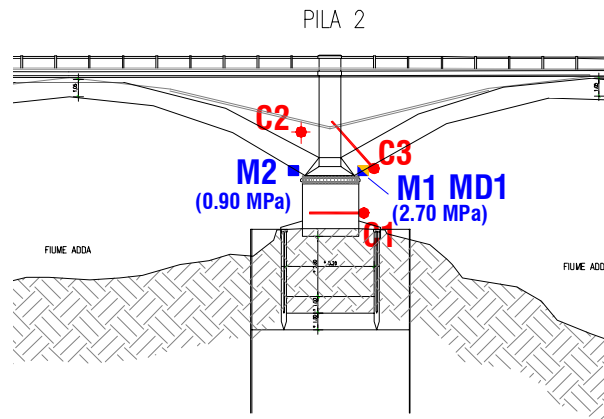
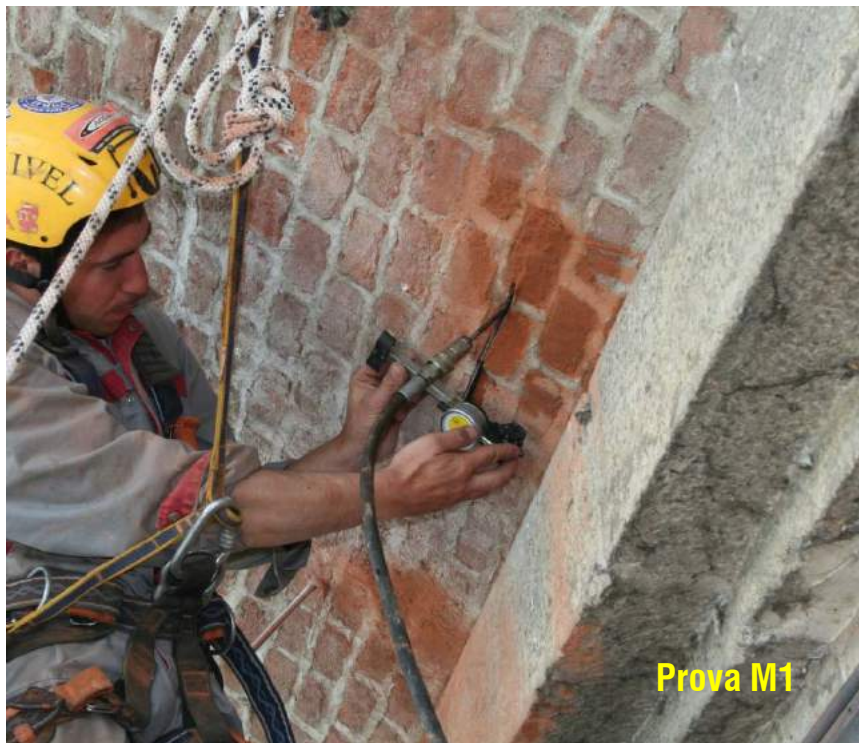
Oggetto: Ubicazione del punto di prova	Martinetto: Semicircolare: 345x255mm	Base estens. rimovibile: 200 mm	Prova n°: M1
--	---	------------------------------------	------------------------

Sollecitazione misurata: 2.70 MPa

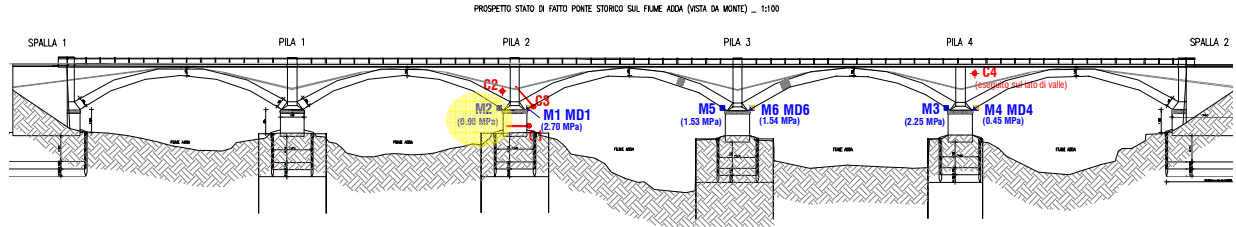
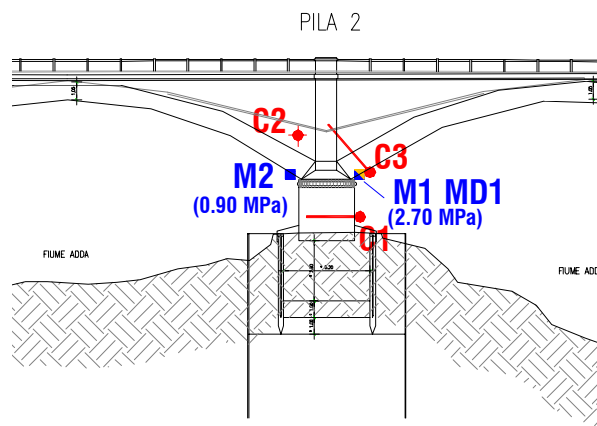
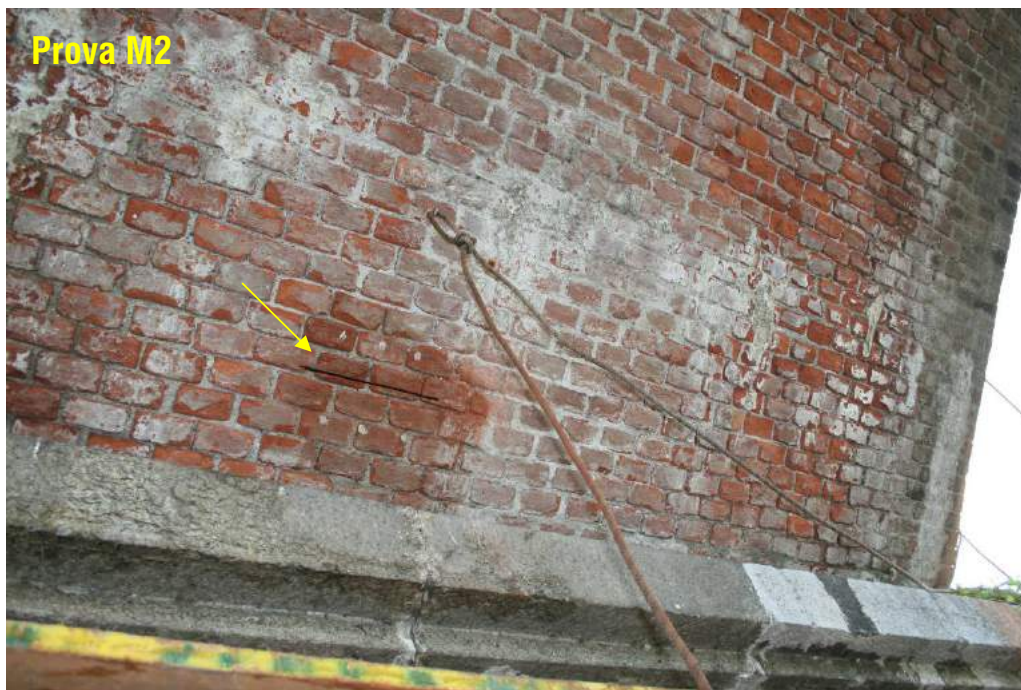
Oggetto:	Martinetto:	Base estens. rimovibile:	Prova n°:
Ubicazione del punto di prova	Semicircolare: 345x255mm	200 mm	M2

Sollecitazione misurata: 0.90 MPa

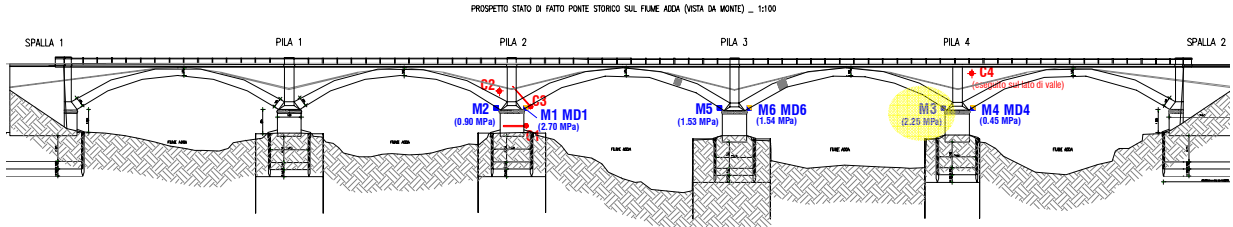
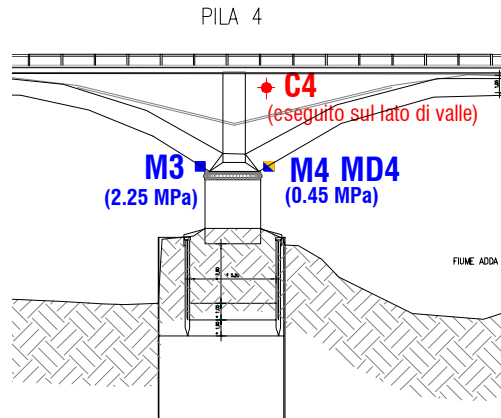
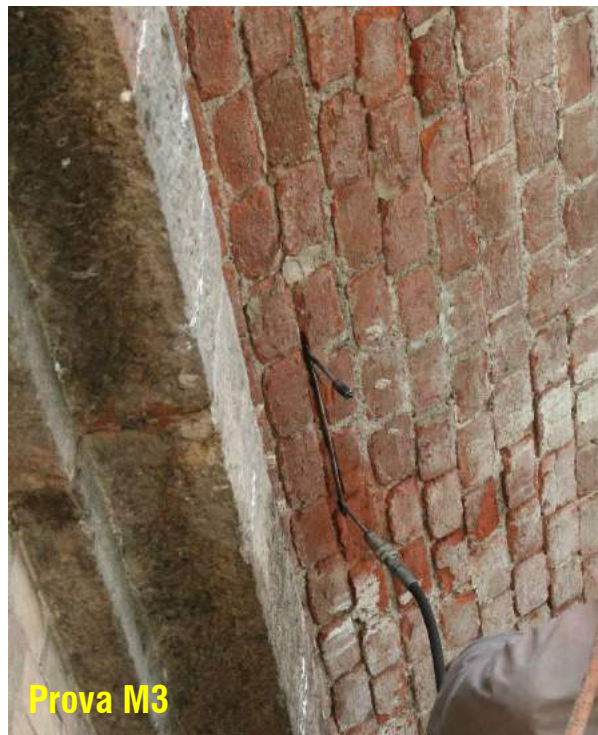
Oggetto:	Martinetto:	Base estens. rimovibile:	Prova n°:
Ubicazione del punto di prova	Semicircolare: 345x255mm	200 mm	M3

Sollecitazione misurata: 2.25 MPa

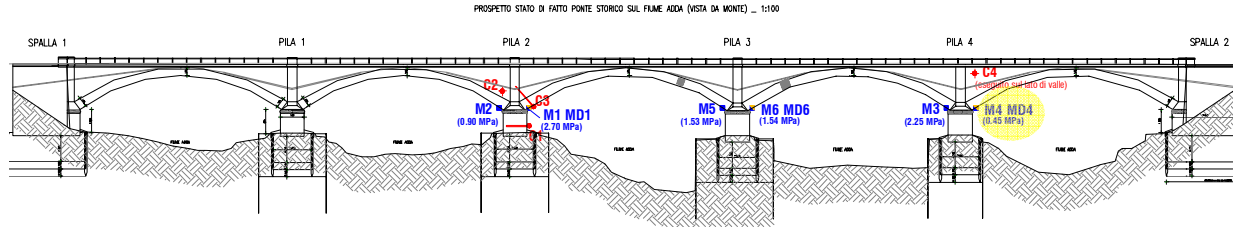
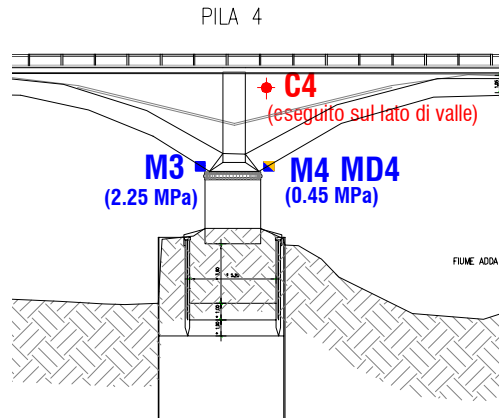
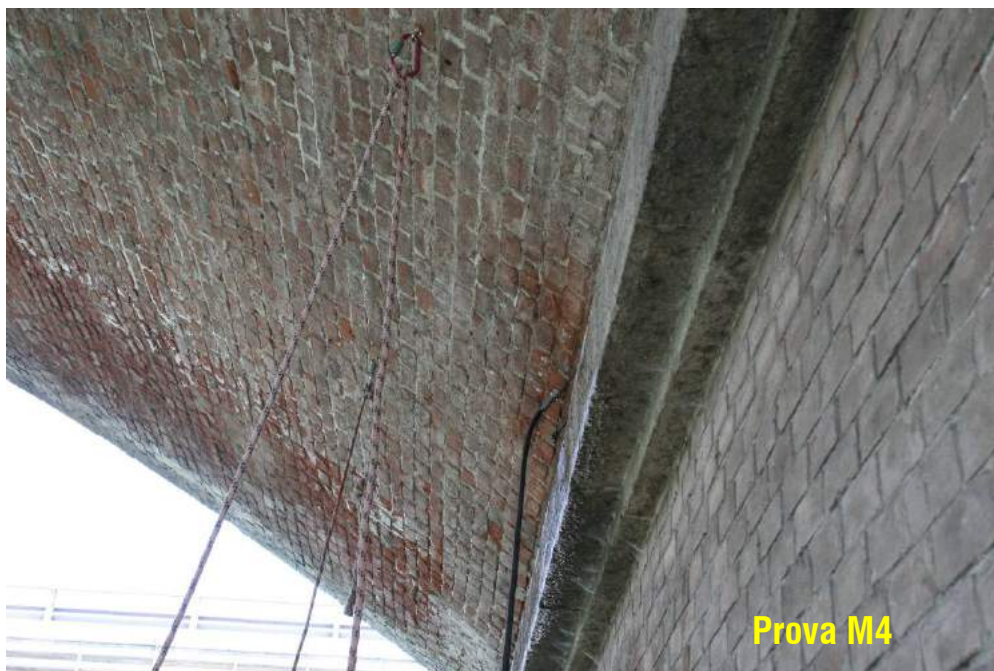
Oggetto:	Martinetto:	Base estens. rimovibile:	Prova n°:
Ubicazione del punto di prova	Semicircolare: 345x255mm	200 mm	M4

Sollecitazione misurata: 0.45 MPa

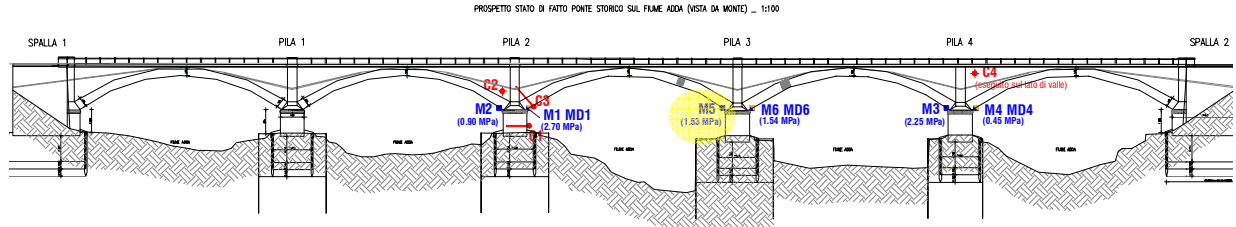
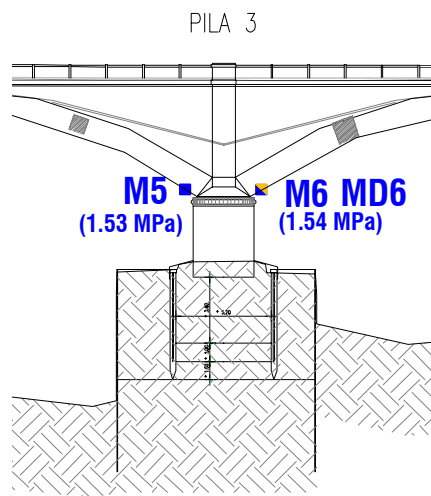
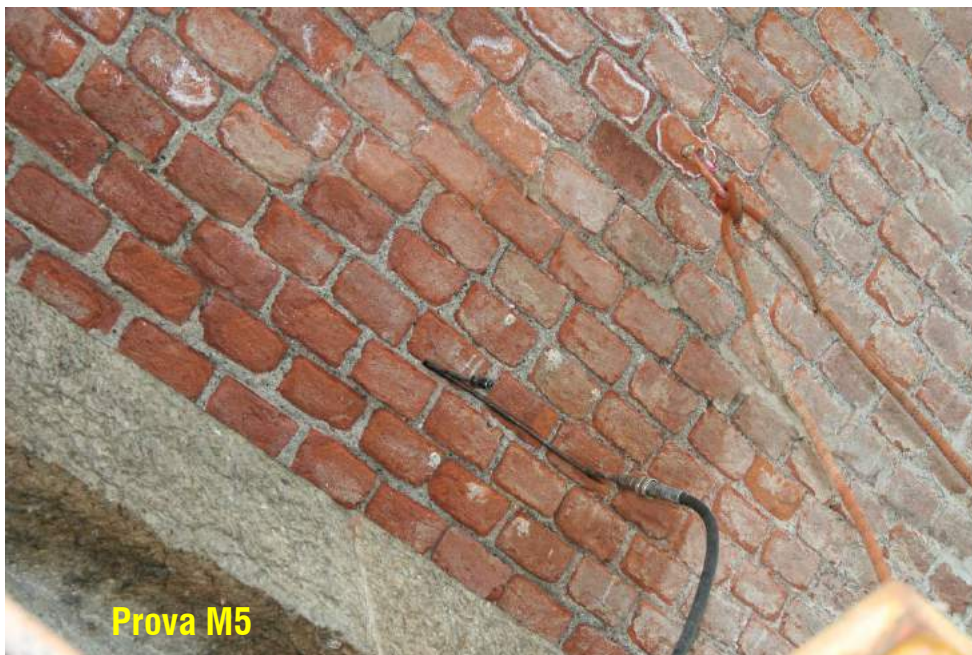
Oggetto:	Martinetto:	Base estens. rimovibile:	Prova n°:
Ubicazione del punto di prova	Semicircolare: 345x255mm	200 mm	M5

Sollecitazione misurata: 1.53 MPa

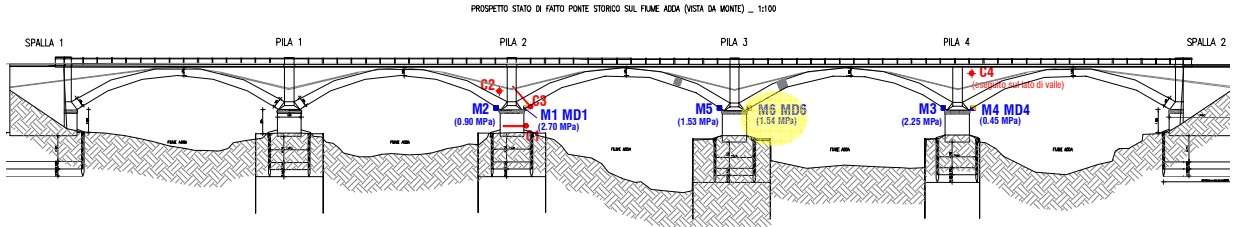
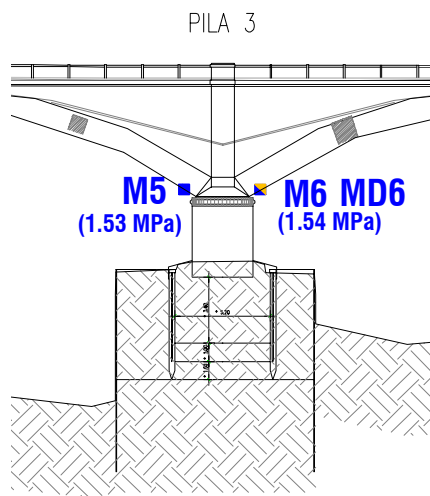
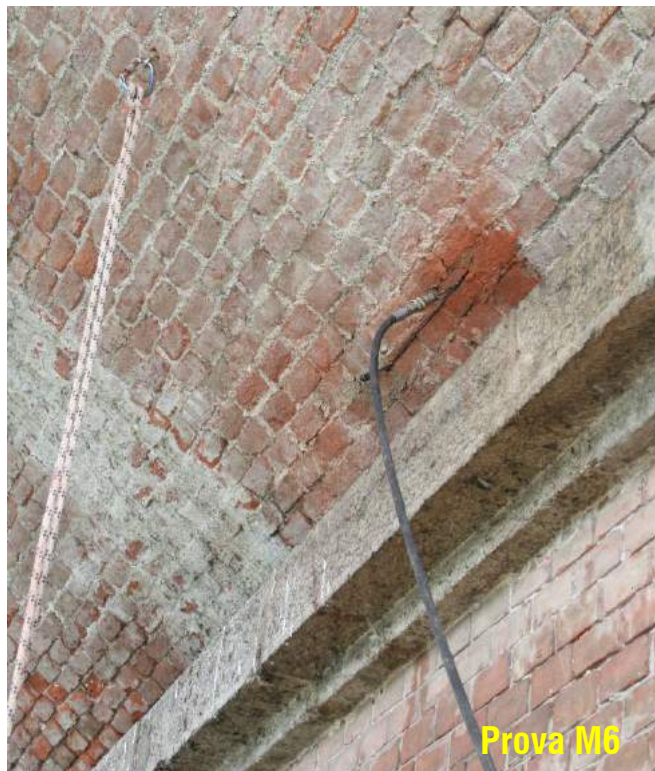
Oggetto:	Martinetto:	Base estens. rimovibile:	Prova n°:
Ubicazione del punto di prova	Semicircolare: 345x255mm	200 mm	M6

Sollecitazione misurata: 1.54 MPa
