S.P. ex S.S. n. 415 "PAULLESE"
AMMODERNAMENTO TRATTO "CREMA-SPINO D'ADDA"

LOTTO N. 3 - "NUOVO PONTE SUL FIUME ADDA"
LAVORI DI RADDOPPIO DEL PONTE SUL FIUME ADDA
E DEI RELATIVI RACCORDI IN PROVINCIA DI CREMONA E LODI

livello:	PROGETTO DEFINITIVO	codice CUP:	G41B03000270002
elaborato:	O.A. N.2 - PONTE "ASBURGICO" CONSOLIDAMENTO E RINFORZO RELAZIONE GENERALE	codice:	PS.01.01
		allegato n.:	12.1
IL PROGETTISTA SPECIALISTICO	IL PROGETTISTA GENERALE	IL RESPONSABILE DEL PROCEDIMENTO	data
(Ing. Fabio Scaroni)	(Ing. Davide Pisana)	(Ing. Roberto Vanzini)	27 MAG. 2016

INTERVENTI DI CONSOLIDAMENTO E MANUTENZIONE PER IL MANTENIMENTO E LA CONSERVAZIONE DEL PONTE STORICO DI BISNATE

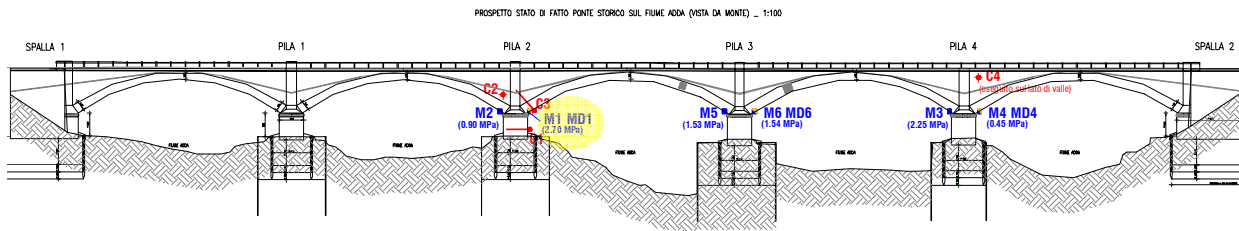
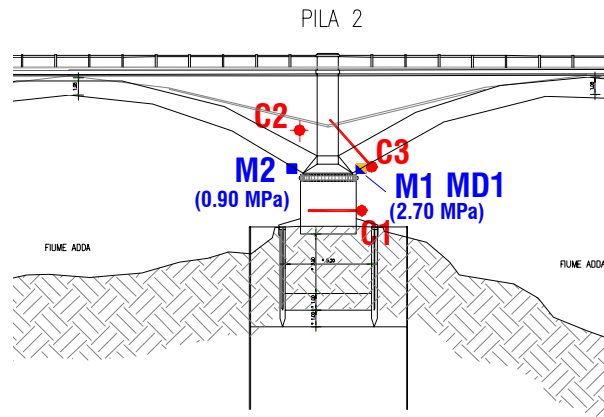
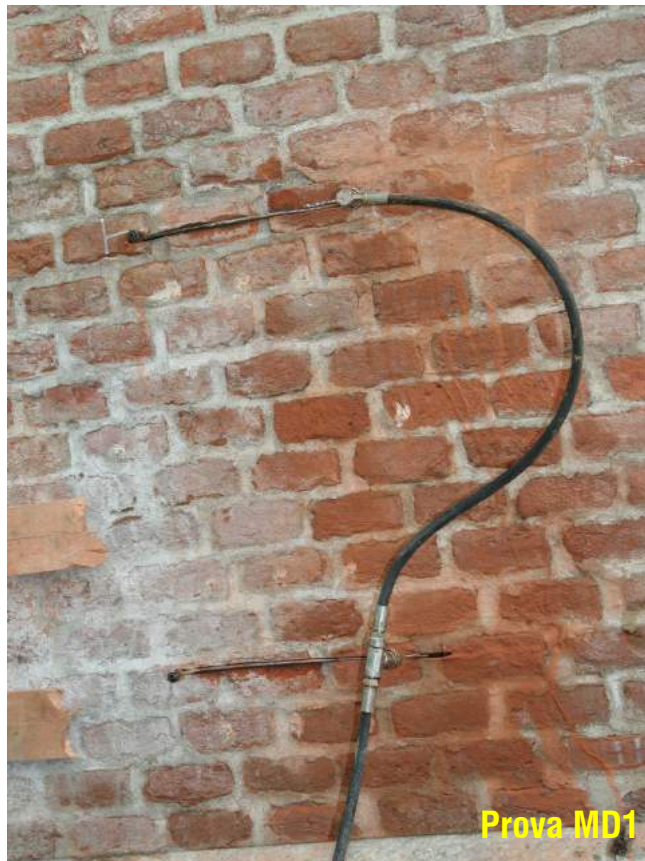
Oggetto:	Martinetto:	Base estens. rimovibile:	Prova n°:
Ubicazione del punto di prova	Semicircolare: 345x255mm	400 mm	MD1

Martinetto piatto singolo: M1
 Sollecitazione misurata (MPa): 2.70

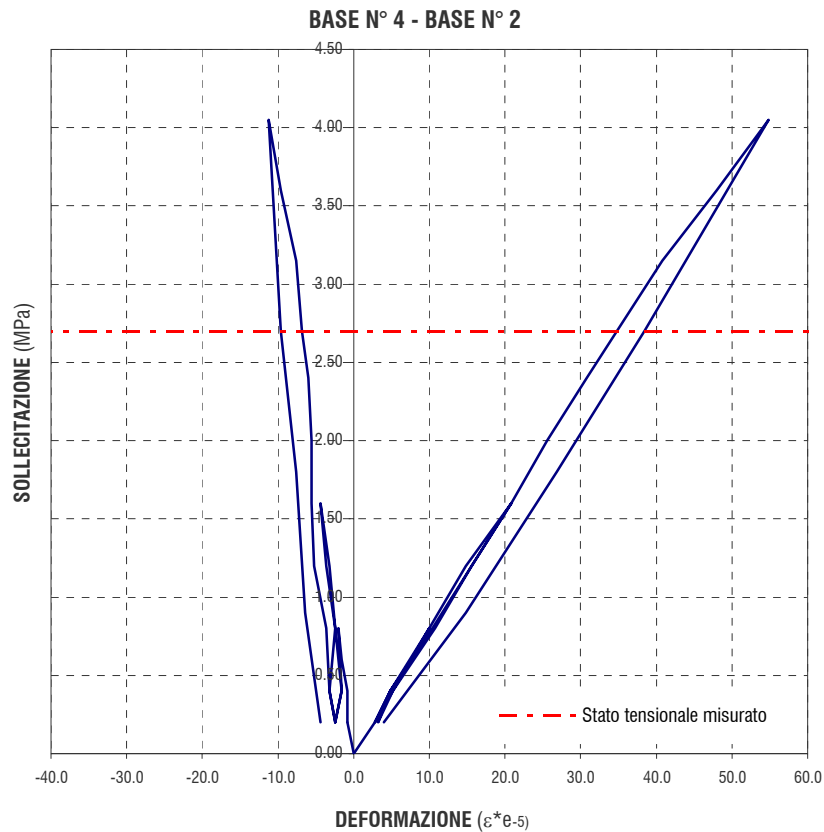
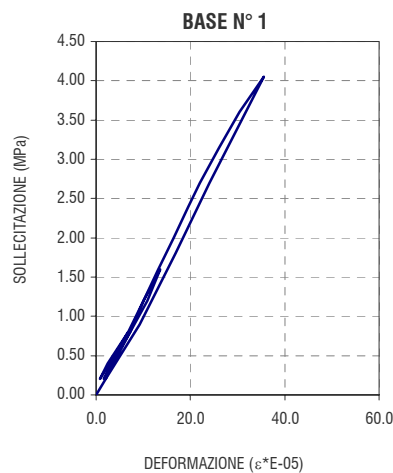
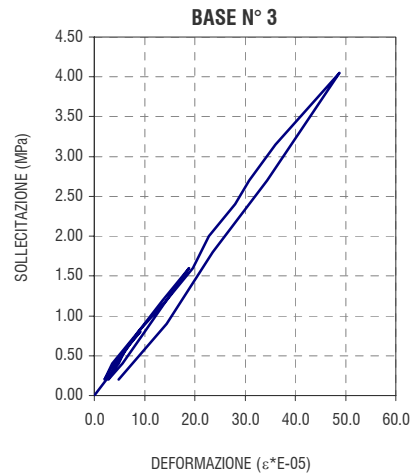
Oggetto: Diagramma sollecitazione - deformazioni assiali e trasversali	Martinetto: Semicircolare: 345x255mm	Base estens. rimovibile: 400 mm	Prova n°: MD1
--	---	------------------------------------	-------------------------

Martinetto piatto singolo: M1
 Sollecitazione misurata (MPa): 2.70

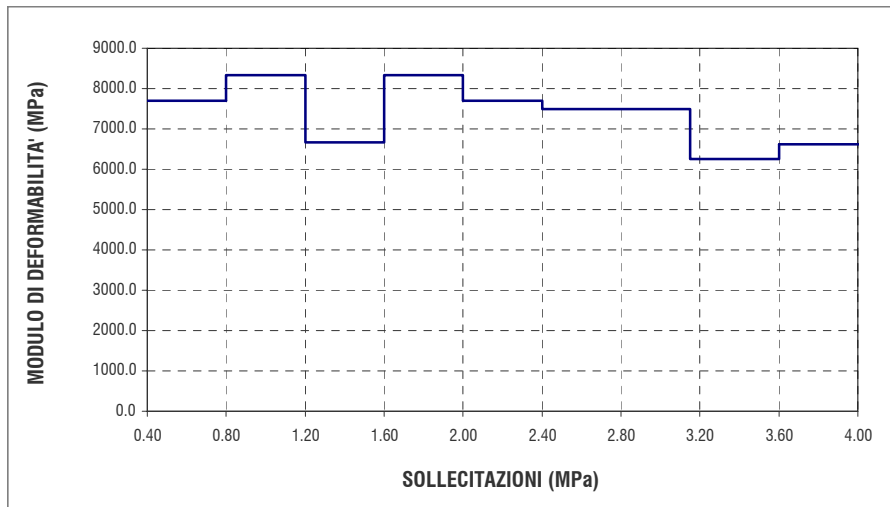
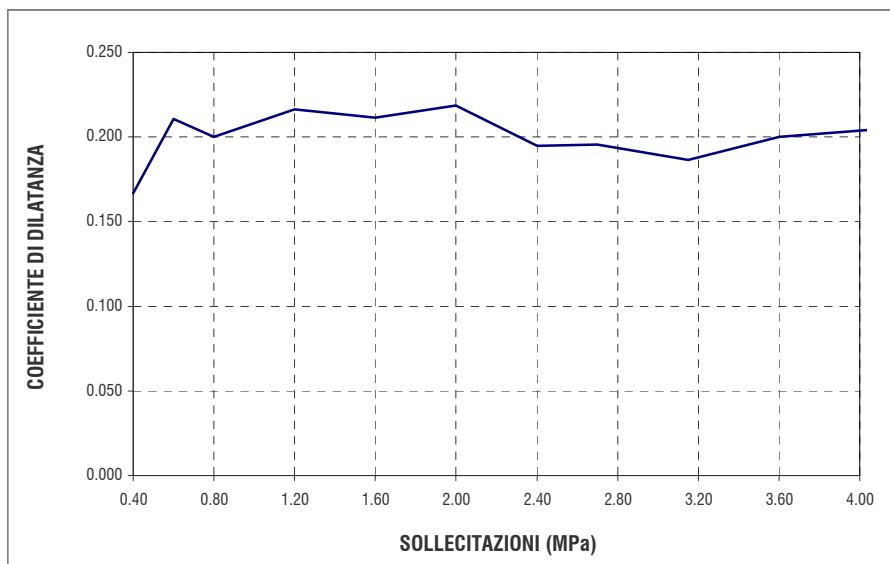
Oggetto:	Martinetto:	Base estens. rimovibile:	Prova n°:
Valutazione delle costanti elastiche	Semicircolare: 345x255mm	400 mm	MD1

Sollecitazioni	Modulo di deformabilità
σ (MPa)	E (MPa)
0.4 - 0.8	7692.3
0.8 - 1.2	8333.3
1.2 - 1.6	6666.7
1.6 - 2.0	8333.3
2.0 - 2.4	7692.3
2.4 - 2.7	7500.0
2.7 - 3.2	7500.0
3.2 - 3.6	6250.0
3.6 - 4.1	6617.6

Sollecit.	Coeff. di dilatanza
σ (MPa)	ν
0.4	0.167
0.6	0.211
0.8	0.200
1.2	0.216
1.6	0.212
2.0	0.219
2.4	0.195
2.7	0.195
3.2	0.186
3.6	0.200
4.1	0.204

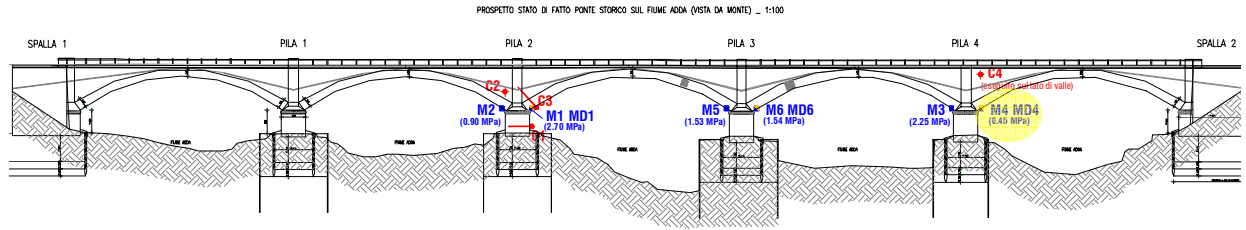
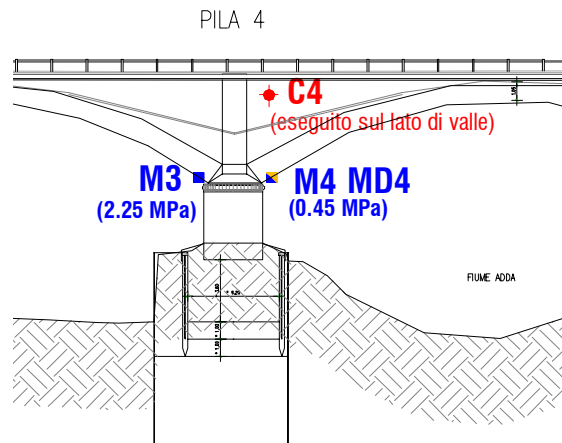
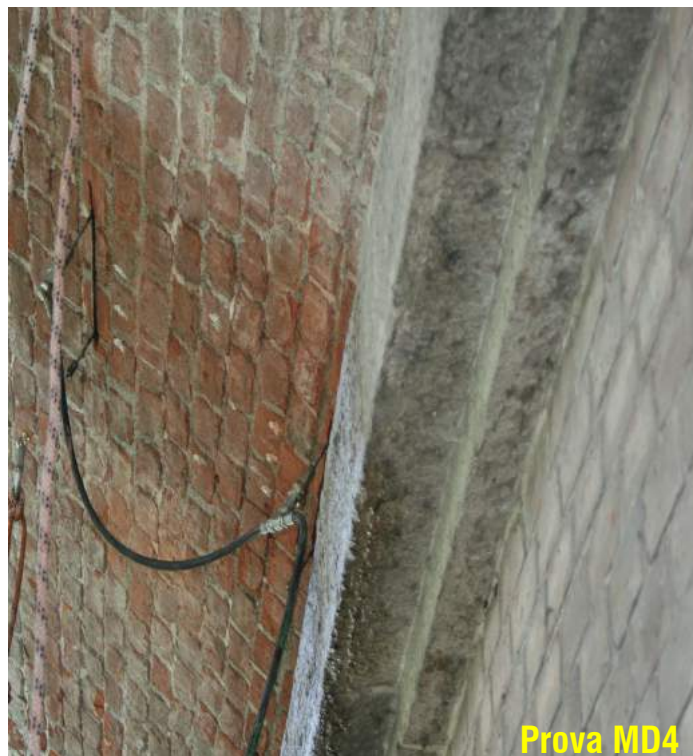
Oggetto:	Martinetto:	Base estens. rimovibile:	Prova n°:
Ubicazione del punto di prova	Semicircolare: 345x255mm	400 mm	MD4

Martinetto piatto singolo: M4
 Sollecitazione misurata (MPa): 0.45

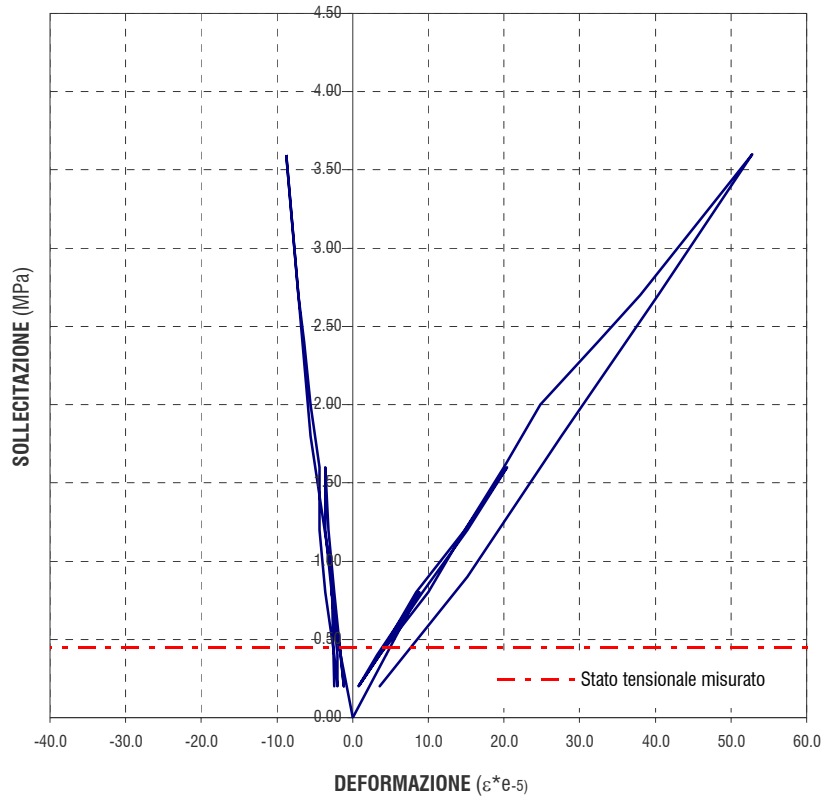
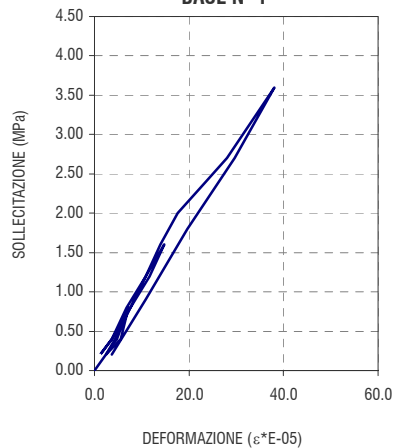
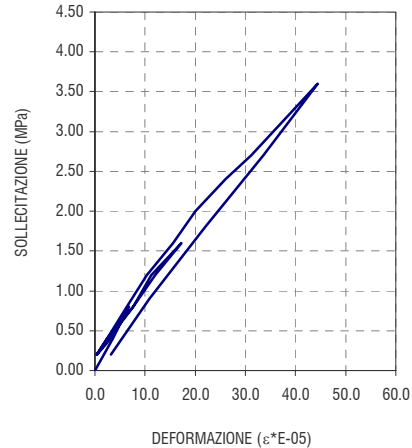
Oggetto: Diagramma sollecitazione - deformazioni assiali e trasversali	Martinetto: Semicircolare: 345x255mm	Base estens. rimovibile: 400 mm	Prova n°: MD4
--	---	------------------------------------	-------------------------

Martinetto piatto singolo: M4
 Sollecitazione misurata (MPa): 0.45

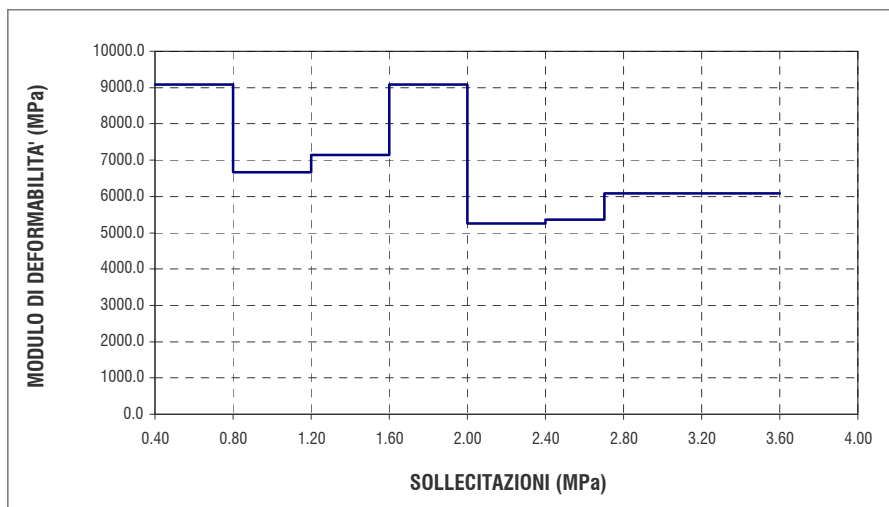
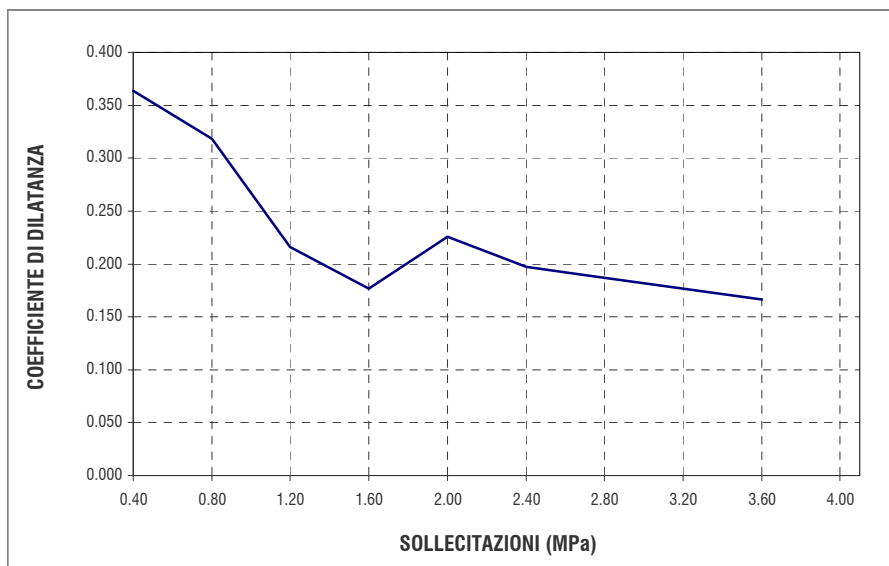
Oggetto:	Martinetto:	Base estens. rimovibile:	Prova n°:
Valutazione delle costanti elastiche	Semicircolare: 345x255mm	400 mm	MD4

Sollecitazioni σ (MPa)	Modulo di deformabilità E (MPa)
0.4 - 0.8	9090.9
0.8 - 1.2	6666.7
1.2 - 1.6	7142.9
1.6 - 2.0	9090.9
2.0 - 2.4	5263.2
2.4 - 2.7	5357.1
2.7 - 3.6	6081.1

Sollecit. σ (MPa)	Coeff. di dilatanza ν
0.4	0.364
0.8	0.318
1.2	0.216
1.6	0.176
2.0	0.226
2.4	0.198
2.7	0.189
3.6	0.167

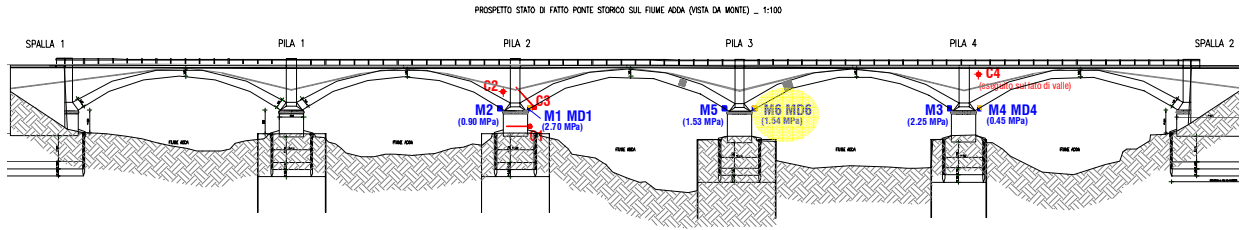
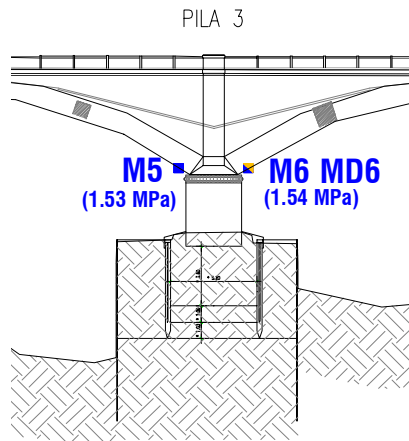
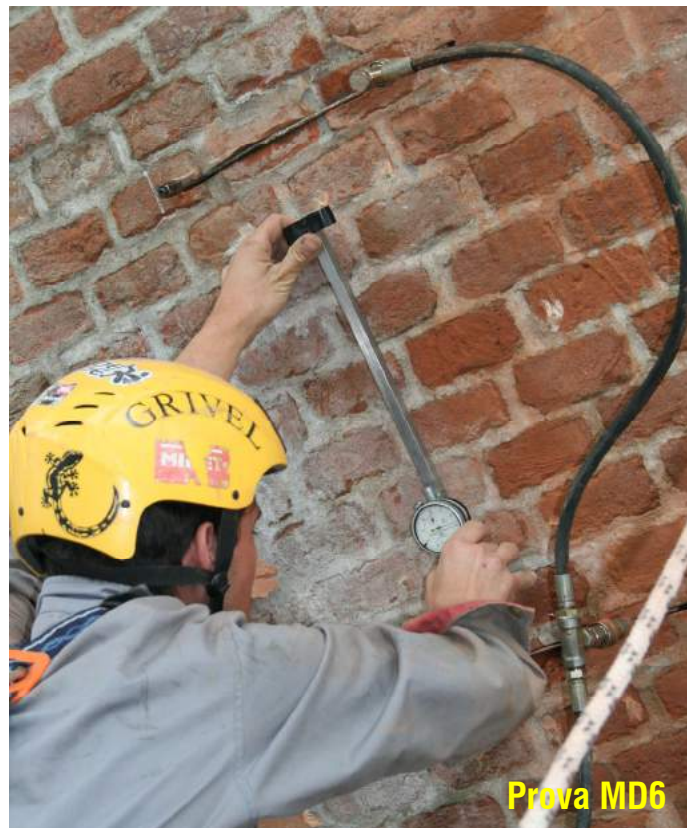
Oggetto:	Martinetto:	Base estens. rimovibile:	Prova n°:
Ubicazione del punto di prova	Semicircolare: 345x255mm	400 mm	MD6

Martinetto piatto singolo: M6
 Sollecitazione misurata (MPa): 1.54

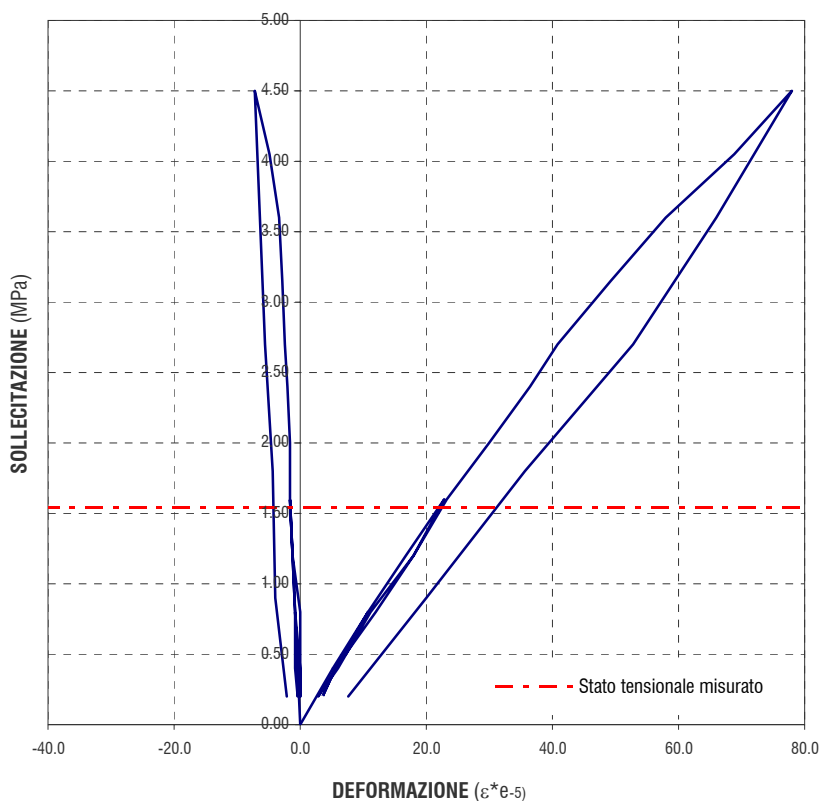
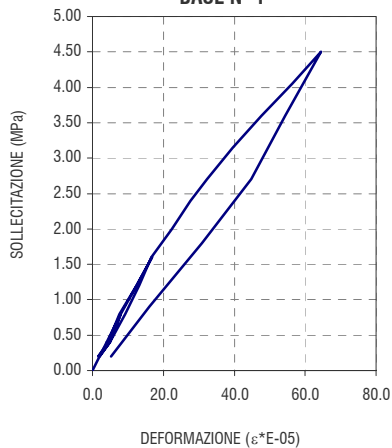
Oggetto: Diagramma sollecitazione - deformazioni assiali e trasversali	Martinetto: Semicircolare: 345x255mm	Base estens. rimovibile: 400 mm	Prova n°: MD6
--	---	------------------------------------	-------------------------

Martinetto piatto singolo: M6
 Sollecitazione misurata (MPa): 1.54

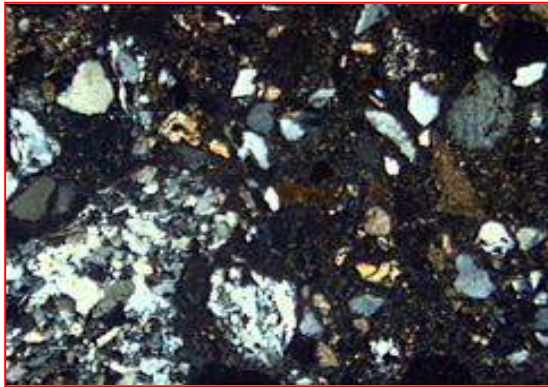
ANALISI PETROGRAFICA
scheda riassuntiva Campione SD-C2

Luce trasmessa Nicol +; 70x al vero
 Visione generale della sezione.
 La matrice tra appare estinta.

Campione: SD-C2
Classificazione:
Stato di conservazione

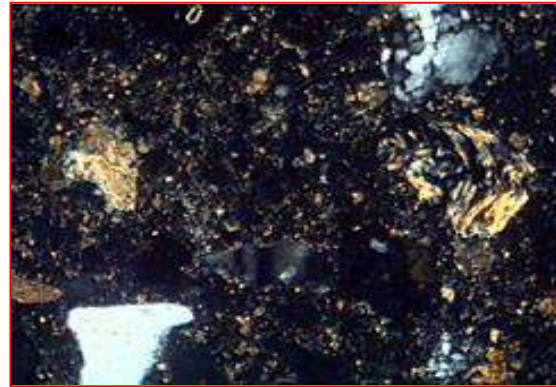
Luce trasmessa Nicol +; 270x al vero
 Calcite di reazione ricristallizzata nella massa di fondo
 isotropa.

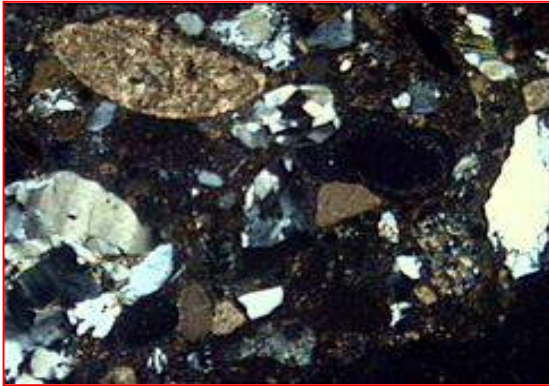
scheda riassuntiva Campione SD-C3

Luce trasmessa Nicol +; 70x al vero
Visione generale della sezione.
La matrice tra appare estinta.

Campione: SD-C3
Classificazione: Malta di cemento
Stato di conservazione: dicreto

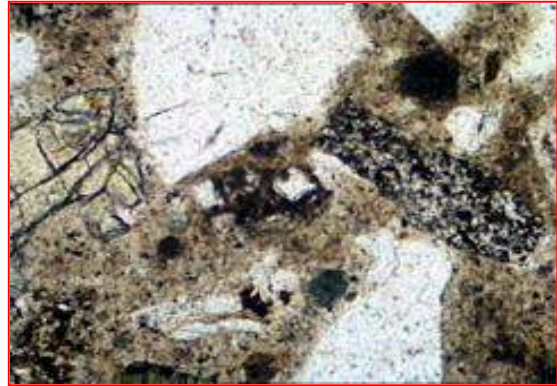
Luce trasmessa Nicol //; 270x al vero
Granuli di cemento non reagito.

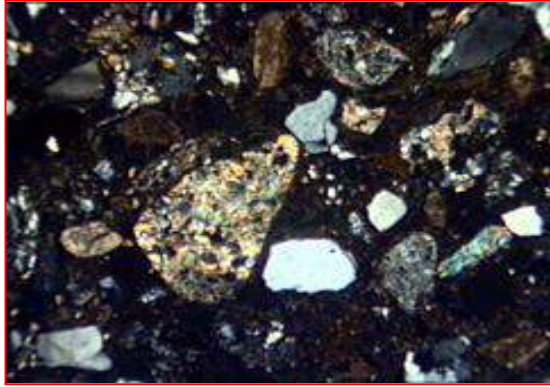
ANALISI PETROGRAFICA
scheda riassuntiva Campione SD-SG

Luce trasmessa Nicol +; 70x al vero
Visione generale della sezione.
La matrice tra appare estinta.

Campione: SD-SG
Classificazione: Malta di cemento
Stato di conservazione: dicsreto

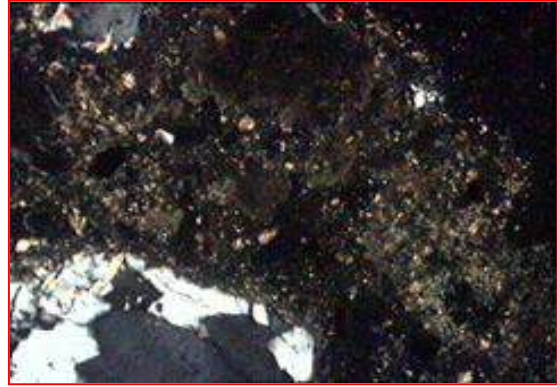
Luce trasmessa Nicol +; 270x al vero
Calcite di reazione ricristallizzata nella massa di fondo isotropa.
