Oggetto: Decreto M.A.T.T.M. n. 0000092 del 14/03/2018 di riesame complessivo dell’Autorizzazione Integrata Ambientale della società eni S.p.A., ubicata nel Comune di Taranto. Riscontro a Parere Istruttorio Conclusivo relativo al riesame dell’AIA rilasciata alla Raffineria di Taranto della ENI S.p.A. – Procedimento ID42/9678 - Verifica Prescrizione di cui all’art. 1 comma 5 (rif. Prescrizione [13]).

Gestione e verifica degli indicatori di perdita installati sui sistemi di pre-contenimento degli accoppiamenti flangiati delle pipe-way di Benzina ed MTBE/ETBE

Ispezione preliminare programmata ed indagine spessimetrica linee main-pipe trench anno 2018

Ispezione preliminare programmata ed indagine spessimetrica linee pipe trench zona serbatoi di stoccaggio greggio anno 2018

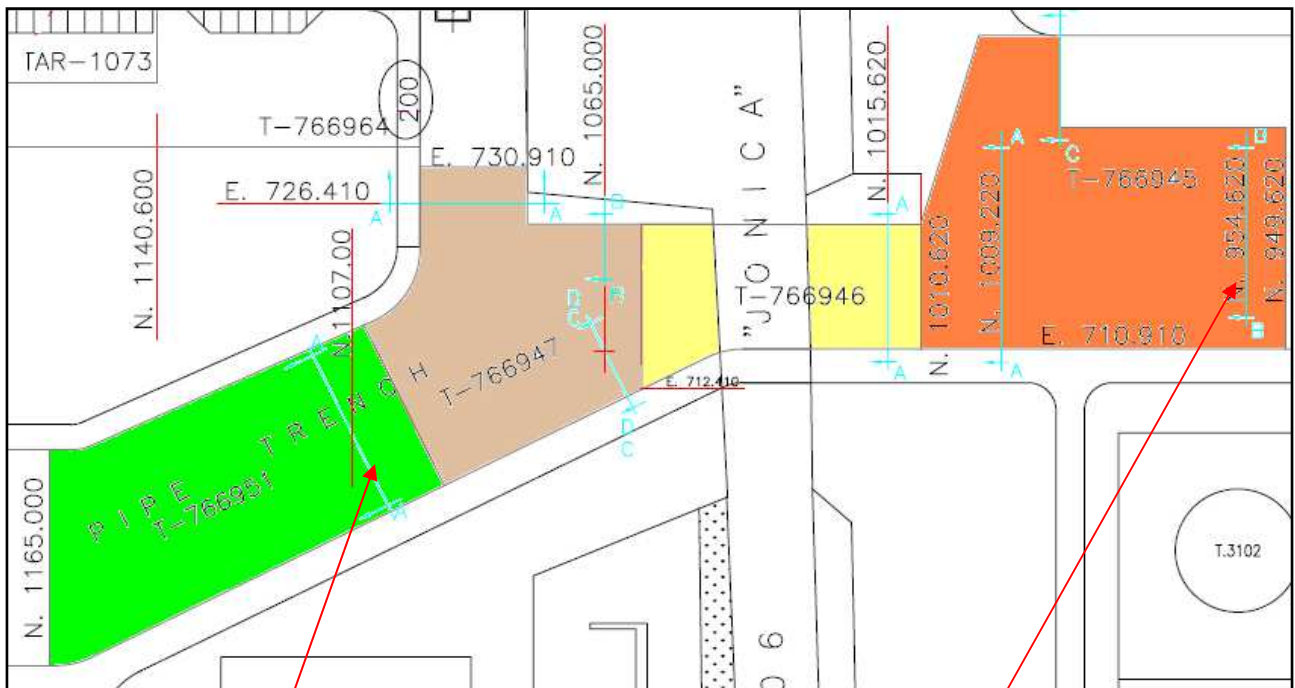
SEZ. A-A Pianta 766951

Pertanto, l'indagine ispettiva eseguita nel tratto compreso tra il nord e il sud del sottopassaggio e quello est di collegamento dei due trench permette di rilevare eventuali fenomeni di degrado estendibili, non solo all'area resa accessibile, ma alla totale estensione di ciascuna linea.

Inoltre, l'analisi risulta essere la più conservativa, in quanto l'area individuata è ritenuta la più sensibile di tutto il main trench per l'individuazione di potenziali fenomeni di deterioramento a carico delle tubazioni. In particolare, premesso che l'indagine spessimetrica ha confermato l'assenza di fenomeni corrosivi interni dovuti al fluido di processo, si constata che l'unico fenomeno in atto sia, la corrosione in ambiente esterno a carico delle tubazioni non coibentate e la corrosione da sottocoibente per le altre.

Si deduce, pertanto, che, essendo il sottopassaggio della Statale Jonica il punto più basso di tutto il main trench, esso sia il punto in cui le tubazioni sono maggiormente aggredite dall'esterno (corrosione in ambiente esterno o da sottocoibente) **in quanto morfologicamente più depresso.**
