" RIQUALIFICAZIONE DI UN RIPARO PER LA PESCA
IN C.DA FALARIDE "

PROGETTO DEFINITIVO - ESECUTIVO

03			TITOLO TAVOLA: Studio di compatibilità geomorfologica	TAVOLA N°: C16
02				
01				
NUM.	INTEGRAZIONE	DATA		
DATA:	MAR. 2019	ARCHIVIO FILE: / archivio progetti / Artec / H039_Riparo pescatori Avola	ARCHIVIO PROGETTO: Carpetta N° H039 - Avola	SCALA RAPPRESENTAZIONE: Proprietà riservata - L. 633 del 22/04/41

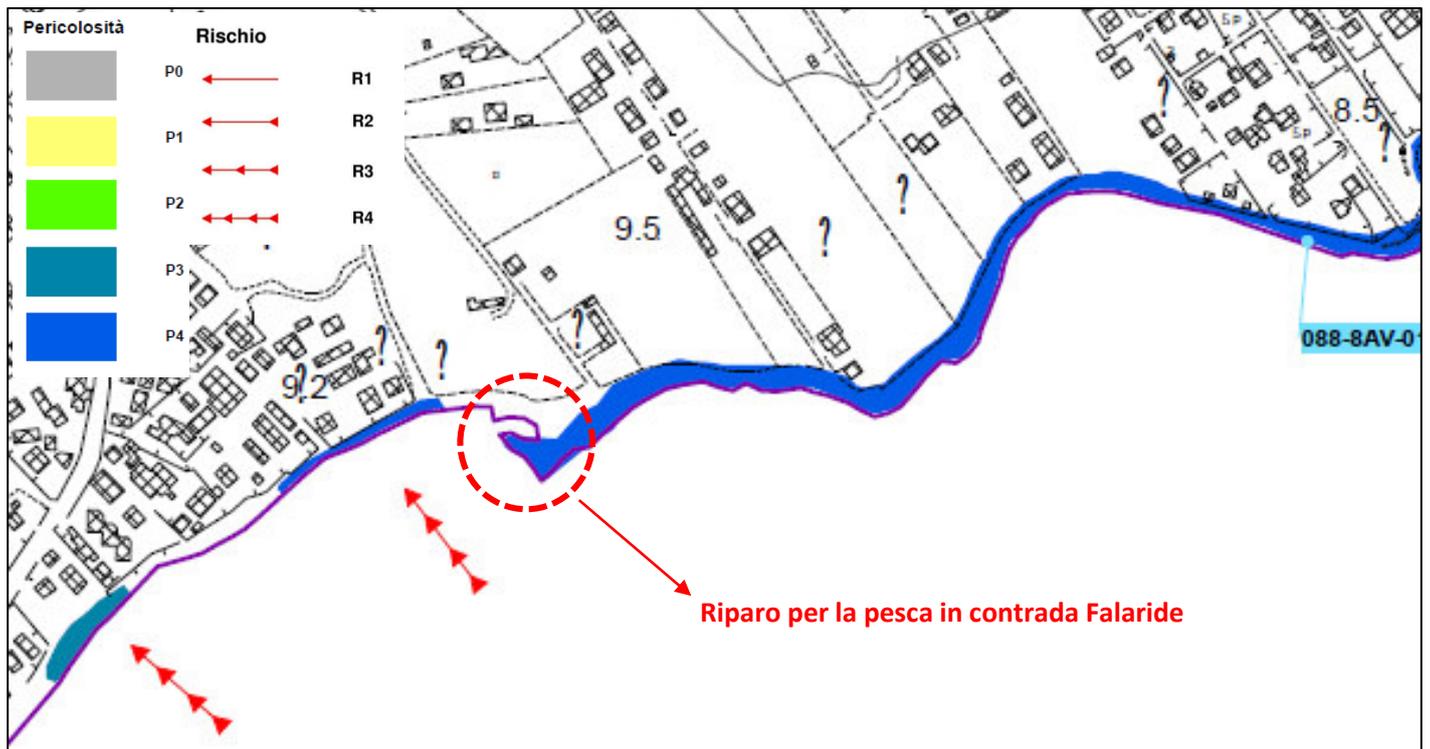
Figura 3.1: PAI coste –Unità fisiografica 06 – Punta Castelluccio – Isola delle Correnti - Stralcio TAV 14 - Carta della pericolosità e del rischio geomorfologico – Unità Fisiografica 06 - Punta Castelluccio – Isola delle Correnti

L'area in cui ricade il riparo della pesca di contrada Falaride è individuata dal PAI coste come area a pericolosità P4

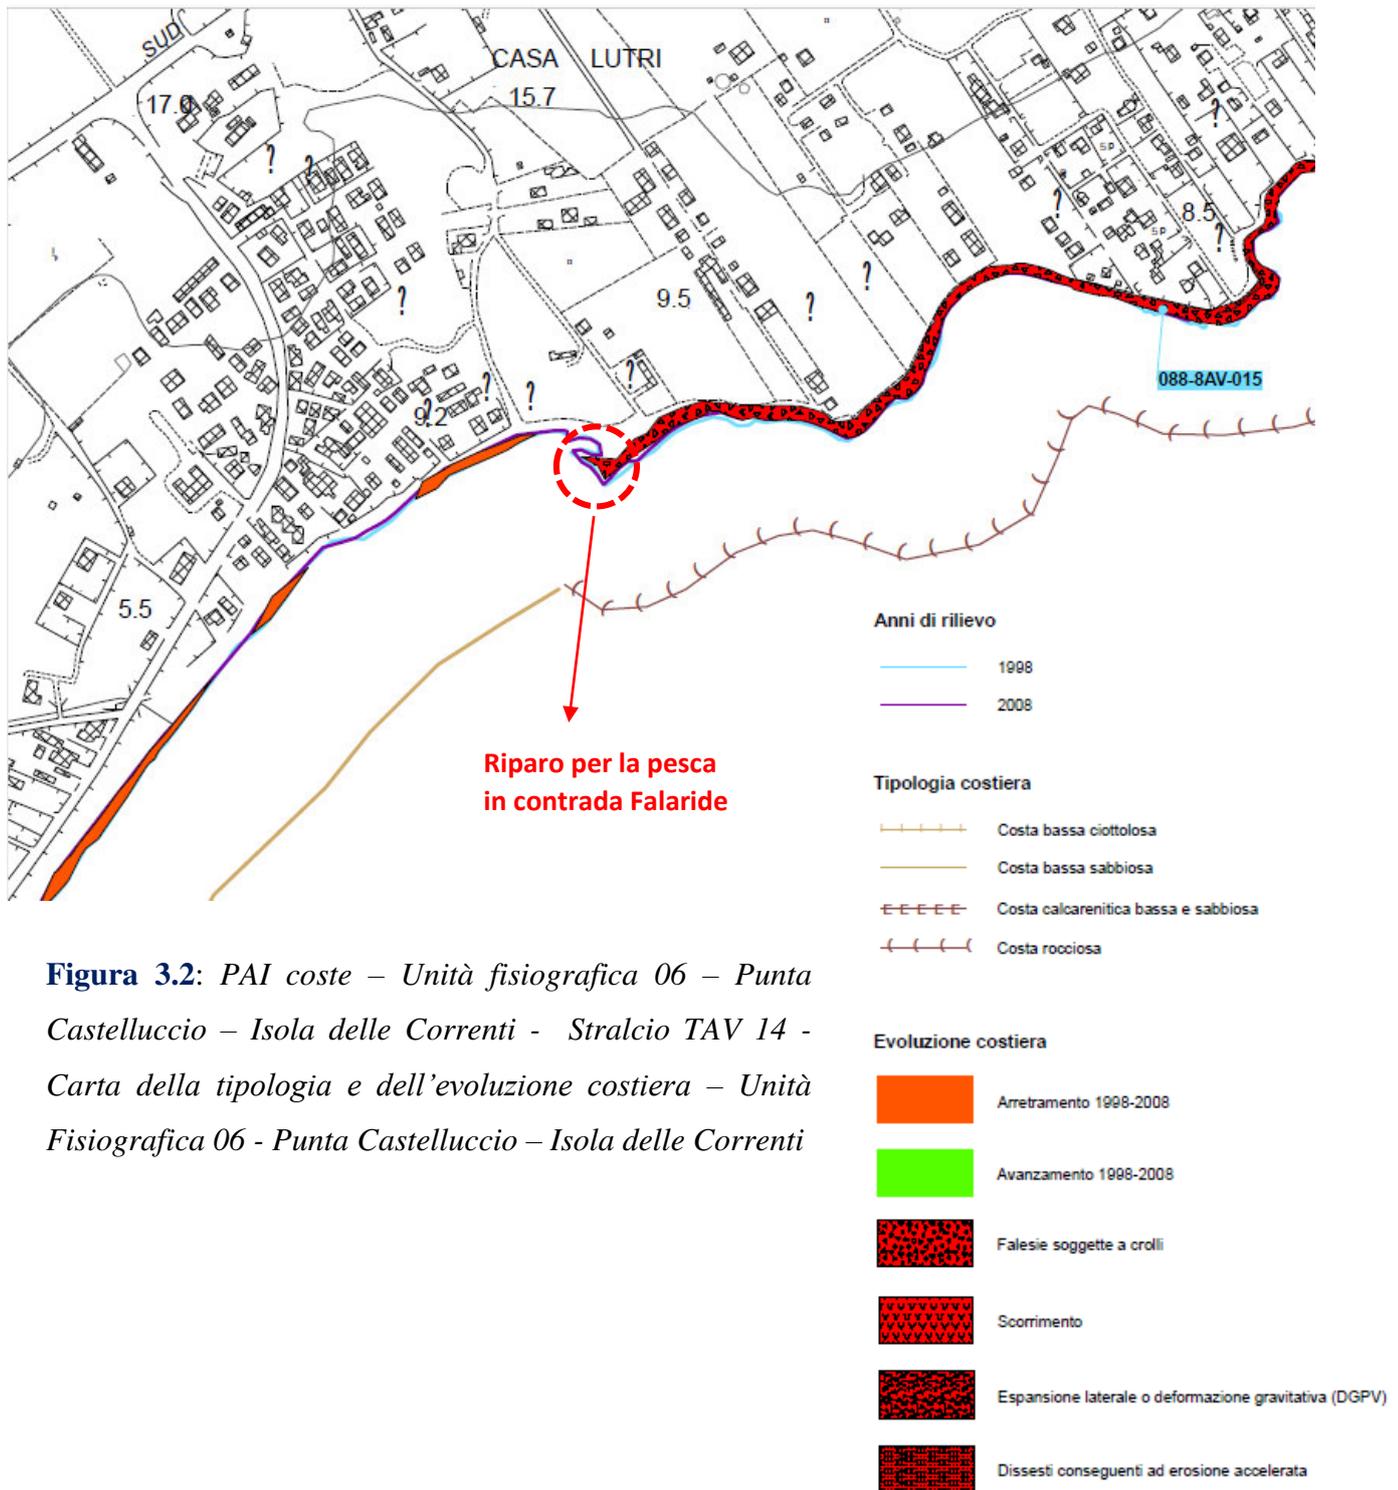
Figura 3.2: PAI coste – Unità fisiografica 06 – Punta Castelluccio – Isola delle Correnti - Stralcio TAV 14 - Carta della tipologia e dell'evoluzione costiera – Unità Fisiografica 06 - Punta Castelluccio – Isola delle Correnti

L'area coincidente con il braccio di sopraflutto del riparo per la pesca esistente, è identificata come area soggetta a fenomeni di crollo e/o ribaltamento, con stato di attività ATTIVO e pericolosità P4. Per l'area non è riportata una condizione di rischio

Ad avviso dello scrivente, trattandosi di un'opera antropica, viene erroneamente riportata nelle cartografie del PAI della Regione Sicilia, come prosieguo della falesia costiera interessata da fenomeni di crolli.

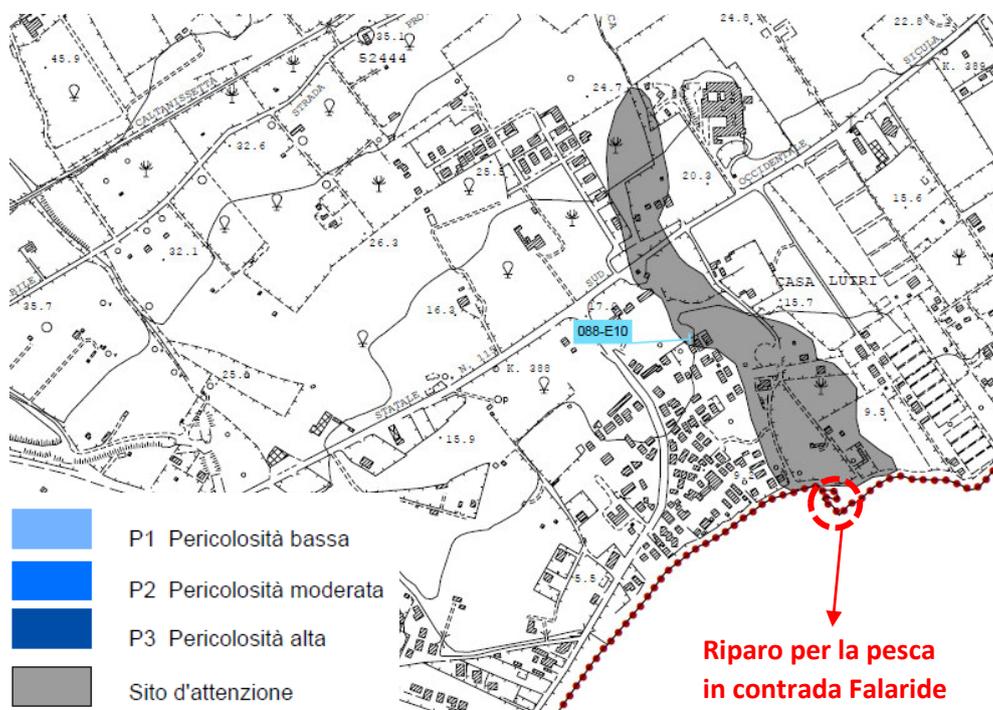
Figura 8.1: PAI frane – Area Terr.le tra bacino del F. Cassibile e il bacino del F. di Noto (Asinaro) (088). Bacino idrografico del Fiume Cassibile (089). Area Terr.le tra il bacino del F. Anapo e il bacino del F. Cassibile (090). – Stralcio TAV 15- Carta della pericolosità idraulica per fenomeni di esondazione.

Il riparo per la pesca esistente è limitrofo al torrente Cava L’Unica, la cui area in prossimità della foce è classificata come sito d’attenzione per fenomeni di esondazione nel PAI.

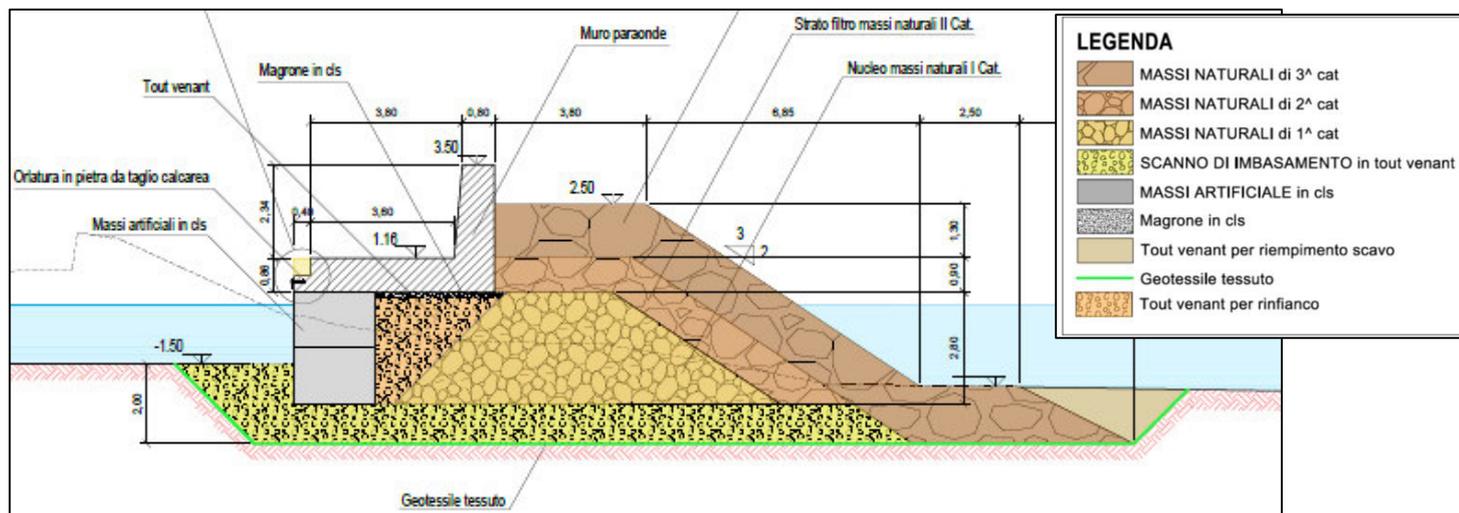
Per quanto riguarda quindi il lato sud dell'approdo pescherecci, si è prevista la realizzazione di un nuovo braccio di sopraflutto realizzato con una struttura a blocchi di calcestruzzo prefabbricati impostati su uno scanno di imbasamento riempito con pietrame scapolo (*tout venant*); al di sopra dei blocchi è realizzato in opera un massiccio di sovraccarico, sempre in calcestruzzo, dotato di un muro paraonde. Tale struttura è protetta lato mare da un'opera foranea in massi naturali, anch'essa impostata su uno scanno di imbasamento

(separato dal terreno di fondazione da uno strato di geotessile tessuto), caratterizzata da massi di pezzatura via via maggiore procedendo dal nucleo dell'opera verso l'esterno. L'opera foranea ha una pendenza di 3 a 2 della mantellata lato mare. Per maggiori dettagli si rimanda agli elaborati grafici *D11- Sezioni di progetto* e *D15 – Sezioni tipo*.

Fig. 8.2: Sezione di progetto del molo di sopraflutto

- 1) il rifacimento del braccio di sopraflutto esistente, con rimodulazione geometrica di alcune parti, previa demolizione e rimozione del piano di banchina insistente sul braccio di sopraflutto stesso (banchina Sud) e successivo salpamento dello stesso braccio di sopraflutto, costituito da un'opera a gettata priva di scanno di imbasamento e realizzata con massi naturali con pezzatura e caratteristiche meccaniche non idonee all'utilizzo per opere marittime .

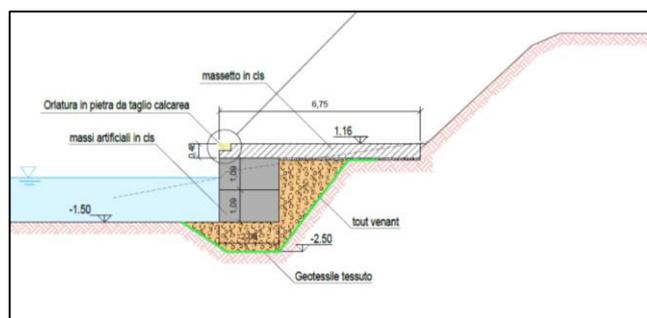
Il tratto di banchina Est sarà anch'esso realizzato con blocchi prefabbricati in calcestruzzo posati su un imbasamento di pietrame. Sarà ancora presente il massiccio di sovraccarico, impostato sui blocchi di calcestruzzo e gettato in opera. Risulta invece assente in questo caso il muro paraonde, essendo tale tratto di banchina protetto a monte dalla terra ferma.

Fig. 8.3: Sezione di progetto banchina Est

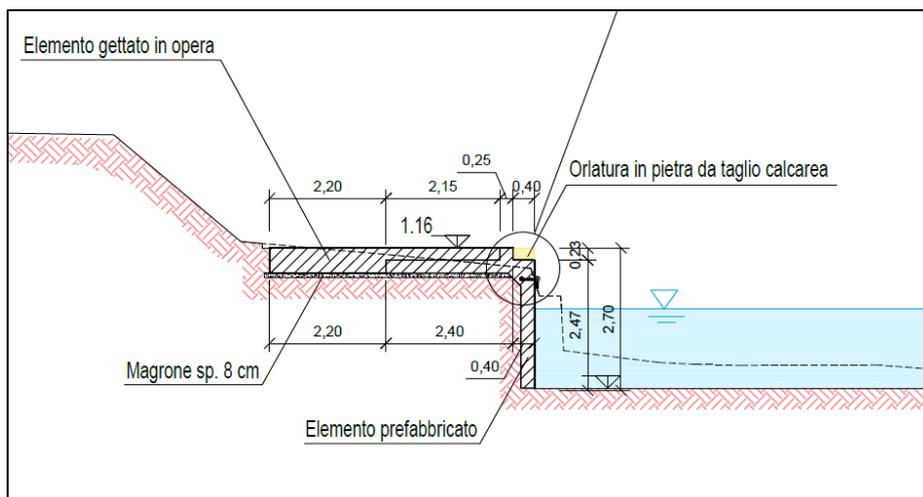
Infine, per il tratto di banchina nord, che risulta quello nelle migliori condizioni, non presentando cedimenti strutturali, è prevista la sola realizzazione della sovrastruttura di banchina al fine di raggiungere la nuova quota di progetto + 1,16 m s.l.m.; è inoltre prevista la regolarizzazione del filo esterno di banchina mediante l'introduzione di una veletta prefabbricata in c.a.v. connessa alla retrostante sovrastruttura di banchina mediante un sistema di connessione in acciaio B450 C.

Fig. 8.4: Sezione di progetto banchina Nord
