COLLEGAMENTO AUTOSTRADALE  
DI CONNESSIONE TRA LE CITTÀ DI  
BRESCIA E MILANO

INTERCONNESSIONE A35-A4  
PROGETTO ESECUTIVO

DOSSIER NUMERO 03  
VERIFICA STATO CONSERVAZIONE E MONITORAGGIO CUMULI  
RILIEVO 1  
MONITORAGGIO AMBIENTALE

**“Verifica stato conservazione e monitoraggio cumuli”**

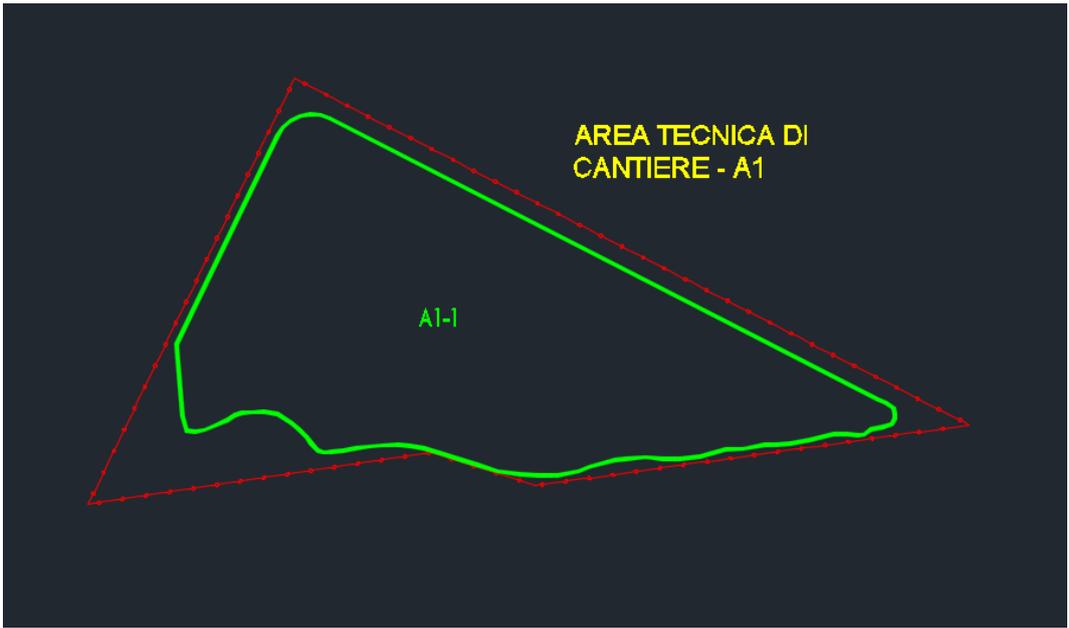
Cumulo di terreno	ID	A1 -1	
Qualità	Buona		
<p><b>Grado di compattazione, stato di conservazione:</b>            si segnala, nella parte sud del cumulo, una maggior pendenza legata alle attività di escavazione periodica cui è soggetto, l'inerbimento diffuso sulla restante parte garantisce un basso rischio di diffusione di materiale polvirulento.            Ulteriori indicazioni circa le condizioni di compattazione e conservazione verranno fornite a partire dal secondo rilievo di CO, in base al confronto rispetto al presente rilievo. Allo stato attuale il grado di compattazione e conservazione è buono su tre dei 4 "lati" esposti del cumulo, non si segnalano fenomeni di dispersione da parte del vento.</p>			
Grado di inerbimento	0		Inerbimento variabile, molto fitto sui lati non soggetti ad escavazione, prossimo a zero sulla pista e lungo il fronte sud.
	0-25%		
	25%-50%		
	50%-75%	X	
	75%-100%		
Fenomeni erosivi	Presenti		Allo stato attuale non si segnalano fenomeni di erosione del cumulo.

Assenti	X	
<p><b>Attività di movimentazione terre:</b> nessuna attività presente durante il sopralluogo.</p>			
Scostamento dalle caratteristiche cromatiche originarie	Tale scostamento verrà rilevato a partire dai prossimi rilievi di CO sulla base delle fotografie realizzate nel corso del presente sopralluogo, al fine di riscontrare l'eventuale miscelazione con altre tipologie di materiale che potrebbero alterare le caratteristiche del terreno. Nel presente documento sono pubblicate le fotografie ritenute significative come Punto Zero, che verranno rieseguite periodicamente per i confronti del caso.		
Stima volumetrica	Superficie: 3428 m <sup>2</sup> <b>Volume: 13040 m<sup>3</sup></b> Perimetro: 274 m		
Localizzazione del cumulo nel cantiere

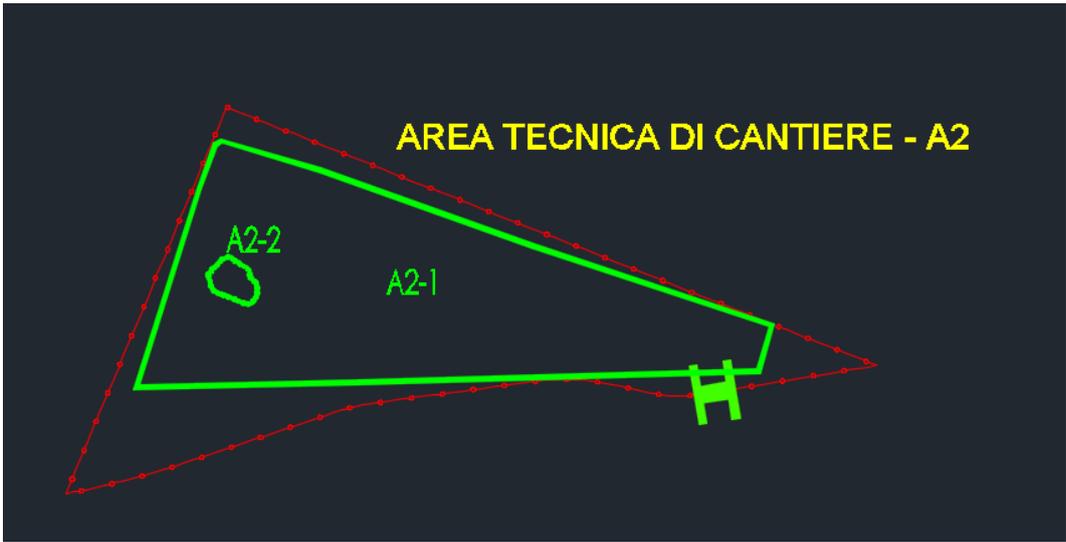
Cumulo di terreno	ID	A2 -1	
Qualità	Discreta (rilevati alcuni segni di erosione sulla parte piana superiore)		
<b>Grado di compattazione, stato di conservazione:</b> si segnala un inerbimento diffuso che garantisce un basso rischio di diffusione di materiale polvirulento. Ulteriori indicazioni circa le condizioni di compattazione e conservazione verranno fornite a partire dal secondo rilievo di CO, in base al confronto rispetto al presente rilievo. Allo stato attuale il grado di compattazione e conservazione è buono, non si segnalano fenomeni di dispersione da parte del vento.			
Grado di inerbimento	0		Inerbimento molto fitto su tutto il cumulo, fatta eccezione per la pista di accesso alla parte alta del cumulo.
	0-25%		
	25%-50%		
	50%-75%	X	
	75%-100%		
Fenomeni erosivi	Presenti	X	Alcune fratture rilevate nella parte superiore del cumulo, non si evidenzia tuttavia la possibile diffusione e dispersione di particolato o sedimento ad opera della pioggia e del vento.

Assenti		
<b>Attività di movimentazione terre:</b> nessuna attività presente durante il sopralluogo.			
Scostamento dalle caratteristiche cromatiche originarie	Tale scostamento verrà rilevato a partire dai prossimi rilievi di CO sulla base delle fotografie realizzate nel corso del presente sopralluogo, al fine di riscontrare l'eventuale miscelazione con altre tipologie di materiale che potrebbero alterare le caratteristiche del terreno. Nel presente documento sono pubblicate le fotografie ritenute significative come Punto Zero, che verranno rieseguite periodicamente per i confronti del caso.		
Stima volumetrica	Superficie: 1277 m <sup>2</sup> Volume: 2940 m <sup>3</sup> Perimetro: 179 m		
Localizzazione del cumulo nel cantiere

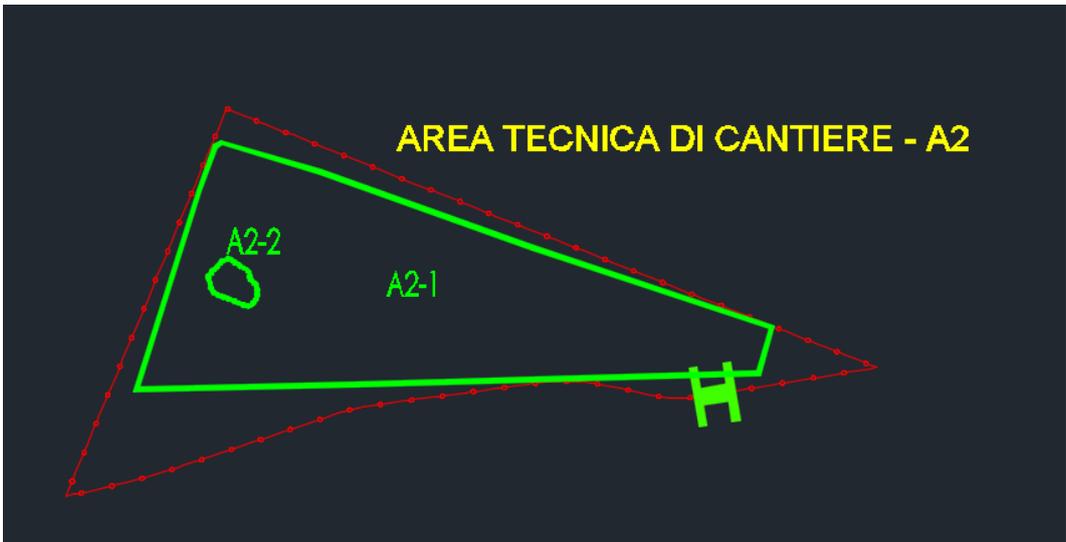
Cumulo di terreno	ID	A2 -2	
Qualità	Non definibile		
<b>Grado di compattazione, stato di conservazione:</b> grado di compattazione buono, nessun rischio di dispersione ad opera degli agenti atmosferici (materiale con granulometria grossolana).			
Grado di inerbimento	0		
	0-25%	X	
	25%-50%		
	50%-75%		
	75%-100%		
Fenomeni erosivi	Presenti		
	Assenti	X	
<b>Attività di movimentazione terre:</b> nessuna attività presente durante il sopralluogo.			
Scostamento dalle caratteristiche cromatiche originarie	Si raccomanda l'eliminazione del materiale, il cui effettivo allontanamento sarà valutato durante il prossimo rilievo.		
Stima volumetrica	Superficie: 15 m <sup>2</sup> Volume: 5 m <sup>3</sup> Perimetro: 10 m		
Localizzazione del cumulo nel cantiere

Destinazione A2-2: il cumulo verrà opportunamente rilocalizzato.

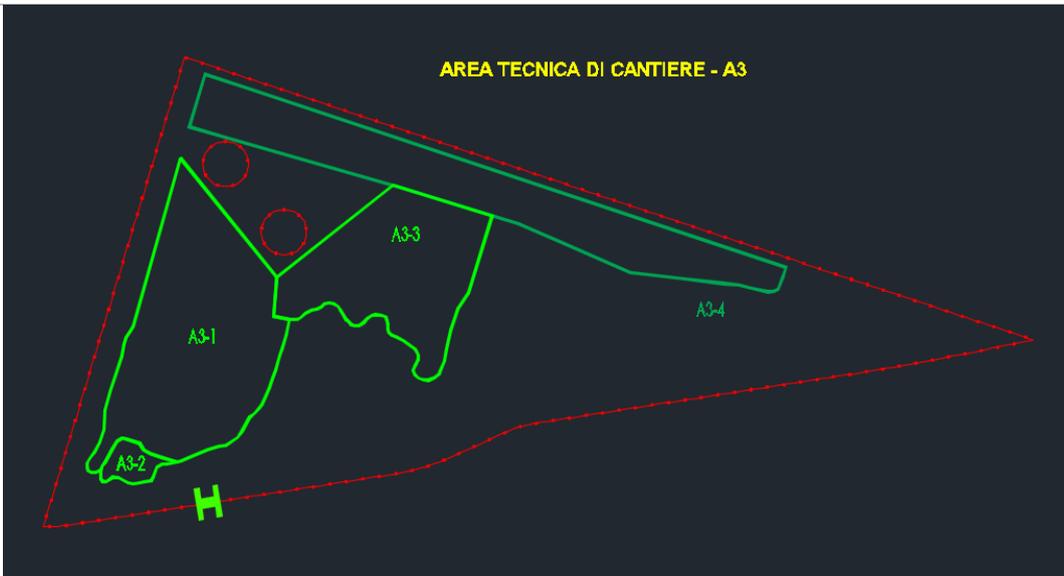
Cumulo di terreno	ID	A3 -1	
Qualità	Buona		
<b>Grado di compattazione, stato di conservazione:</b> si segnala un discreto inerbimento che minimizza il rischio di diffusione di materiale polvirulento. Ulteriori indicazioni circa le condizioni di compattazione e conservazione verranno fornite a partire dal secondo rilievo di CO, in base al confronto rispetto al presente rilievo. Allo stato attuale il grado di compattazione e conservazione è buono, non si osservano fenomeni di dispersione da parte del vento.			
Grado di inerbimento	0		
	0-25%		
	25%-50%		X
	50%-75%		
	75%-100%		
Fenomeni erosivi	Presenti		
	Assenti		X
<b>Attività di movimentazione terre:</b> nessuna attività presente durante il sopralluogo.			
Scostamento dalle caratteristiche cromatiche originarie	Tale scostamento verrà rilevato a partire dai prossimi rilievi di CO sulla base delle fotografie realizzate nel corso del presente sopralluogo, al fine di riscontrare l'eventuale miscelazione con altre tipologie di materiale che potrebbero alterare le caratteristiche del terreno. Nel presente documento sono pubblicate le fotografie ritenute significative come Punto Zero, che verranno rieseguite periodicamente per i confronti del caso.

Stima volumetrica	Superficie: 1650 m <sup>2</sup> Volume: 7075 m <sup>3</sup> Perimetro: 188 m		
Localizzazione del cumulo nel cantiere

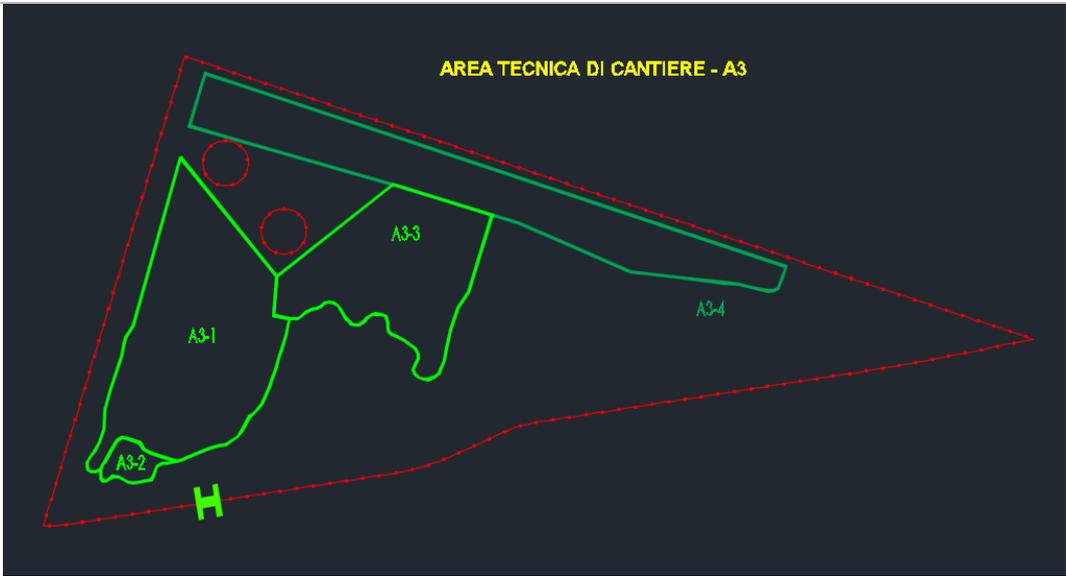
Cumulo di terreno	ID	A3 -2	
Qualità	Non definibile		
<b>Grado di compattazione, stato di conservazione:</b> grado di compattazione buono, nessun rischio di dispersione ad opera degli agenti atmosferici (materiale con granulometria grossolana).			
Grado di inerbimento	0	X	
	0-25%		
	25%-50%		
	50%-75%		
	75%-100%		
Fenomeni erosivi	Presenti		
	Assenti	X	
<b>Attività di movimentazione terre:</b> nessuna attività presente durante il sopralluogo.			
Scostamento dalle caratteristiche cromatiche originarie	Tale scostamento verrà rilevato a partire dai prossimi rilievi di CO sulla base delle fotografie realizzate nel corso del presente sopralluogo, al fine di riscontrare l'eventuale miscelazione con altre tipologie di materiale che potrebbero alterare le caratteristiche del terreno. Nel presente documento sono pubblicate le fotografie ritenute significative come Punto Zero, che verranno rieseguite periodicamente per i confronti del caso.

Stima volumetrica	Superficie: 93 m <sup>2</sup> Volume: 66 m <sup>3</sup> Perimetro: 44 m		
Localizzazione del cumulo nel cantiere

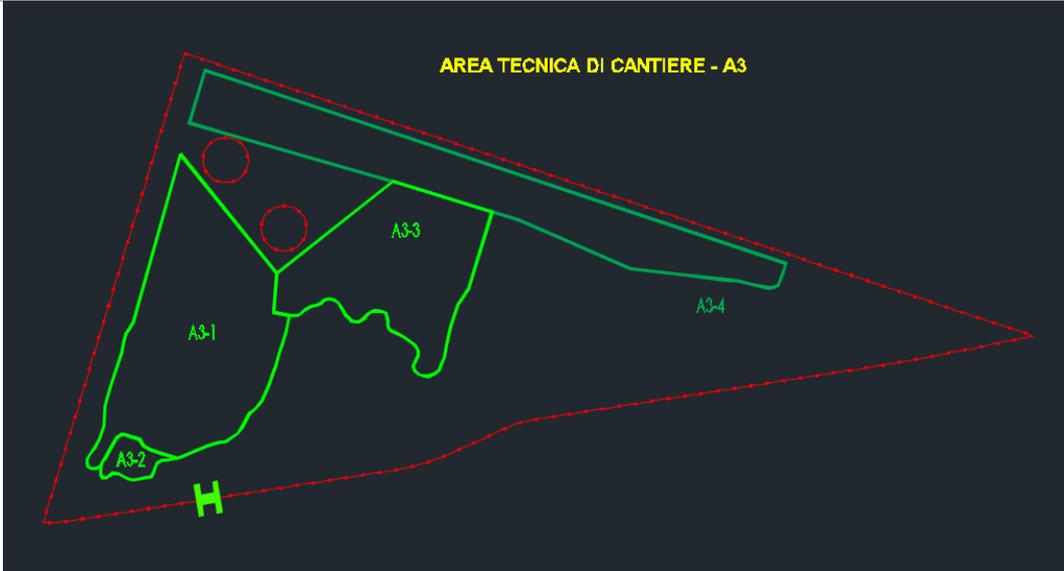
Cumulo di terreno	ID	A3 -3	
Qualità	Buona		
<b>Grado di compattazione, stato di conservazione:</b> si segnala un discreto inerbimento che minimizza il rischio di diffusione di materiale polvirulento. Ulteriori indicazioni circa le condizioni di compattazione e conservazione verranno fornite a partire dal secondo rilievo di CO, in base al confronto rispetto al presente rilievo. Allo stato attuale il grado di compattazione e conservazione è buono, non si osservano fenomeni di dispersione da parte del vento.			
Grado di inerbimento	0		
	0-25%		
	25%-50%		
	50%-75%		X
	75%-100%		
Fenomeni erosivi	Presenti		
	Assenti		X
<b>Attività di movimentazione terre:</b> nessuna attività presente durante il sopralluogo.			
Scostamento dalle caratteristiche cromatiche originarie	Tale scostamento verrà rilevato a partire dai prossimi rilievi di CO sulla base delle fotografie realizzate nel corso del presente sopralluogo, al fine di riscontrare l'eventuale miscelazione con altre tipologie di materiale che potrebbero alterare le caratteristiche del terreno. Nel presente documento sono pubblicate le fotografie ritenute significative come Punto Zero, che verranno rieseguite periodicamente per i confronti del caso.

Stima volumetrica	Superficie: 1092 m <sup>2</sup> Volume: 4142 m <sup>3</sup> Perimetro: 153 m		
Localizzazione del cumulo nel cantiere

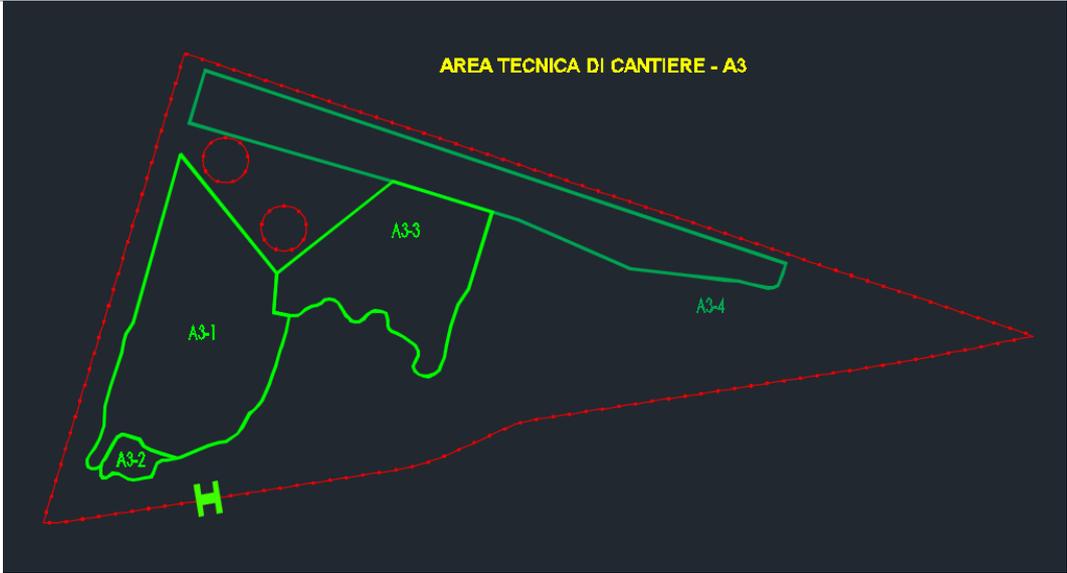
Cumulo di terreno	ID	A3 -4	
Qualità	Buona		
<p><b>Grado di compattazione, stato di conservazione:</b>            si segnala, un completo inerbimento della duna perimetrale che impedisce la diffusione di materiale polvirulento.            Ulteriori indicazioni circa le condizioni di compattazione e conservazione verranno fornite a partire dal secondo rilievo di CO, in base al confronto rispetto al presente rilievo. Allo stato attuale il grado di compattazione e conservazione è buono, non si segnalano fenomeni di dispersione da parte del vento.</p>			
Grado di inerbimento	0		
	0-25%		
	25%-50%		
	50%-75%		
	75%-100%		X
Fenomeni erosivi	Presenti		
	Assenti		X
<p><b>Attività di movimentazione terre:</b> nessuna attività presente durante il sopralluogo.</p>			
Scostamento dalle caratteristiche cromatiche originarie	<p>Tale scostamento verrà rilevato a partire dai prossimi rilievi di CO sulla base delle fotografie realizzate nel corso del presente sopralluogo, al fine di riscontrare l'eventuale miscelazione con altre tipologie di materiale che potrebbero alterare le caratteristiche del terreno. Nel presente documento sono pubblicate le fotografie ritenute significative come Punto Zero, che verranno rieseguite periodicamente per i confronti del caso.</p>

Stima volumetrica	<p>Superficie: 1381 m<sup>2</sup>  <b>Volume: 3189 m<sup>3</sup></b>            Perimetro: 288 m</p>		
Localizzazione del cumulo nel cantiere

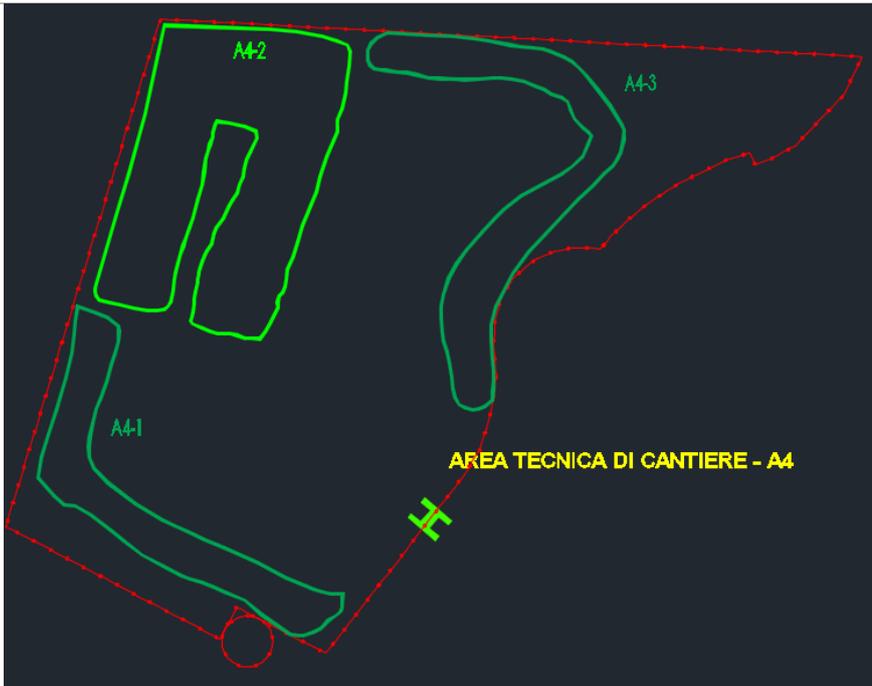
Cumulo di terreno	ID	A4 -1
Qualità	Buona	
<b>Grado di compattazione, stato di conservazione:</b> si segnala un ridotto inerbimento, la pezzatura del materiale stoccato è tuttavia tale da rendere improbabile la diffusione di materiale polvirulento. Ulteriori indicazioni circa le condizioni di compattazione e conservazione verranno fornite a partire dal secondo rilievo di CO, in base al confronto rispetto al presente rilievo. Allo stato attuale il grado di compattazione e conservazione è buono, non si segnalano fenomeni di dispersione da parte del vento.		
Grado di inerbimento	0	
	0-25%	X
	25%-50%	
	50%-75%	
	75%-100%	
Fenomeni erosivi	Presenti	
	Assenti	X
<b>Attività di movimentazione terre:</b> nessuna attività presente durante il sopralluogo.		
Scostamento dalle caratteristiche cromatiche originarie	Tale scostamento verrà rilevato a partire dai prossimi rilievi di CO sulla base delle fotografie realizzate nel corso del presente sopralluogo, al fine di riscontrare l'eventuale miscelazione con altre tipologie di materiale che potrebbero alterare le caratteristiche del terreno. Nel presente documento sono pubblicate le fotografie ritenute significative come Punto Zero, che verranno rieseguite periodicamente per i confronti del caso.

Stima volumetrica	Superficie: 762 m <sup>2</sup> Volume: 813 m <sup>3</sup> Perimetro: 203 m	
Localizzazione del cumulo nel cantiere

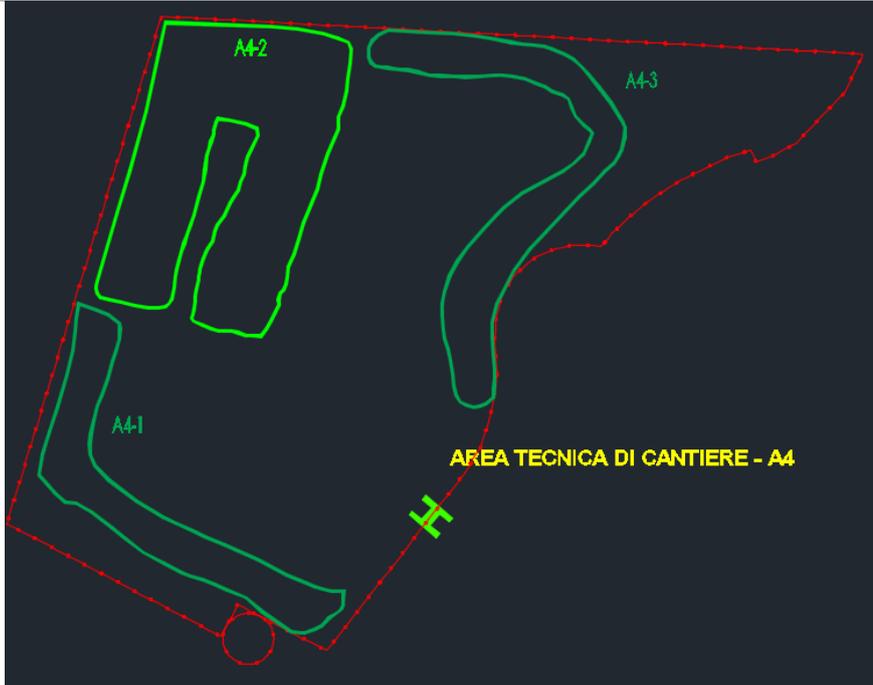
<b>Cumulo di terreno</b>	<b>ID</b>	<b>A4 -2</b>	
<b>Qualità</b>	Non definibile		
<b>Grado di compattazione, stato di conservazione:</b> grado di compattazione buono, nessun rischio di dispersione ad opera degli agenti atmosferici (materiale compatto). Il suolo sottostante è protetto da eventuali contaminazioni grazie ad un telo impermeabile, del quale si verificherà l'integrità nei prossimi rilievi.			
<b>Grado di inerbimento</b>	0	<b>X</b>	
	0-25%		
	25%-50%		
	50%-75%		
	75%-100%		
<b>Fenomeni erosivi</b>	Presenti		
	Assenti	<b>X</b>	
<b>Attività di movimentazione terre:</b> nessuna attività presente durante il sopralluogo.			
<b>Scostamento dalle caratteristiche cromatiche originarie</b>	Tale scostamento verrà rilevato a partire dai prossimi rilievi di CO sulla base delle fotografie realizzate nel corso del presente sopralluogo, al fine di riscontrare l'eventuale miscelazione con altre tipologie di materiale che potrebbero alterare le caratteristiche del terreno. Nel presente documento sono pubblicate le fotografie ritenute significative come Punto Zero, che verranno rieseguite periodicamente per i confronti del caso.

<b>Stima volumetrica</b>	Superficie: 1903 m <sup>2</sup> <b>Volume: 4134 m<sup>3</sup></b> Perimetro: 269 m		
<b>Localizzazione del cumulo nel cantiere</b>

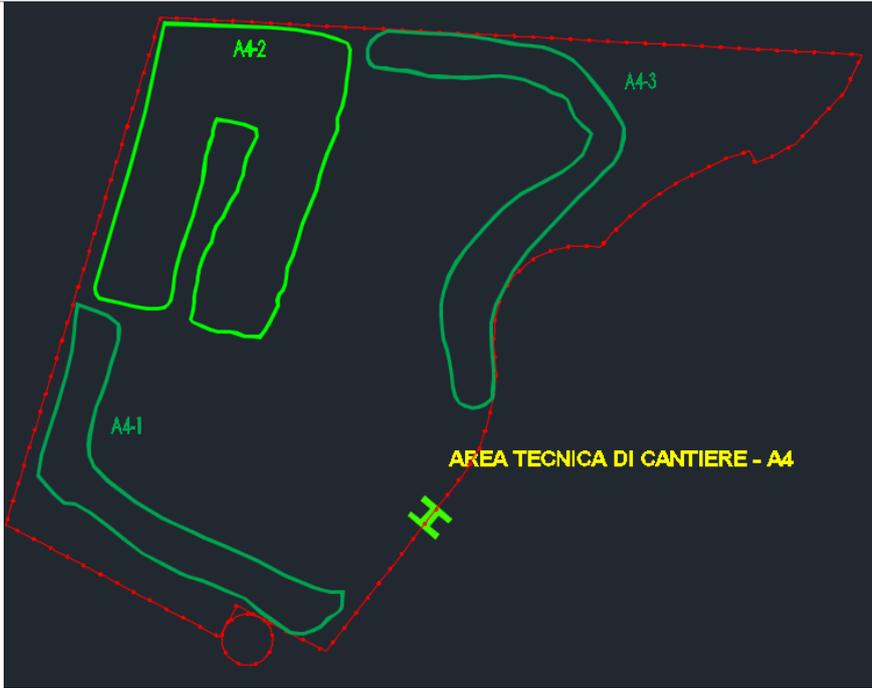
Cumulo di terreno	ID	A4 -3
Qualità	Buona	
<p><b>Grado di compattazione, stato di conservazione:</b>            si segnala un ridotto inerbimento, la pezzatura del materiale stoccato è tuttavia tale da rendere improbabile la diffusione di materiale polvirulento. Il cumulo A4-3 risulta più ricco di materiale ghiaioso rispetto a quanto rilevato nel cumulo A4-1. Ulteriori indicazioni circa le condizioni di compattazione e conservazione verranno fornite a partire dal secondo rilievo di CO, in base al confronto rispetto al presente rilievo. Allo stato attuale il grado di compattazione e conservazione è buono, non si segnalano fenomeni di dispersione da parte del vento.</p>		
Grado di inerbimento	0	
	0-25%	X
	25%-50%	
	50%-75%	
	75%-100%	
Fenomeni erosivi	Presenti	
	Assenti	X
<p><b>Attività di movimentazione terre:</b> nessuna attività presente durante il sopralluogo.</p>		
Scostamento dalle caratteristiche cromatiche originarie	<p>Tale scostamento verrà rilevato a partire dai prossimi rilievi di CO sulla base delle fotografie realizzate nel corso del presente sopralluogo, al fine di riscontrare l'eventuale miscelazione con altre tipologie di materiale che potrebbero alterare le caratteristiche del terreno. Nel presente documento sono pubblicate le fotografie ritenute significative come Punto Zero, che verranno rieseguite periodicamente per i confronti del caso.</p>

Stima volumetrica	<p>Superficie: 927 m<sup>2</sup>  <b>Volume: 1395 m<sup>3</sup></b>            Perimetro: 247 m</p>	
Localizzazione del cumulo nel cantiere

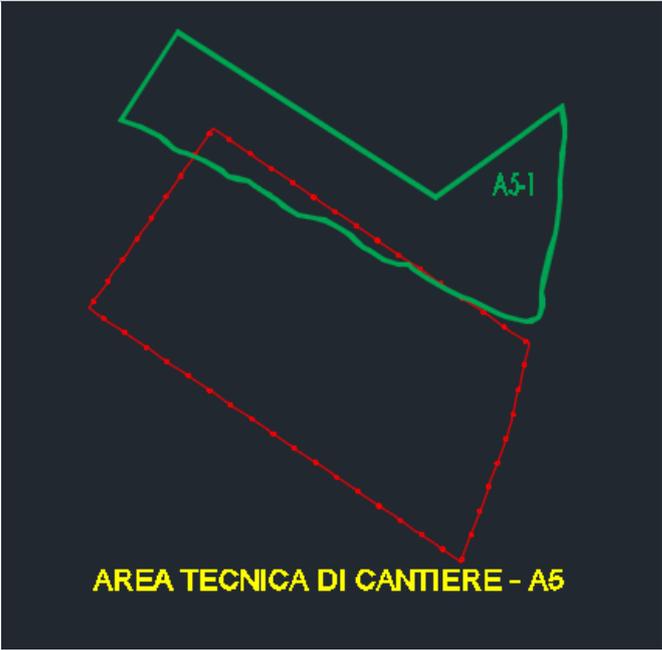
Cumulo di terreno	ID	A5 -1	
Qualità	Scarsa (si segnala la presenza di rifiuti da smaltire)		
<b>Grado di compattazione, stato di conservazione:</b> si segnala un ridotto inerbimento solo nella parte esposta al cantiere, la compattazione del materiale stoccato è tuttavia tale da rendere improbabile la diffusione di materiale polvirulento. Ulteriori indicazioni circa le condizioni di compattazione e conservazione verranno fornite a partire dal secondo rilievo di CO, in base al confronto rispetto al presente rilievo. Allo stato attuale il grado di compattazione è buono, non si segnalano fenomeni di dispersione da parte del vento. La conservazione del cumulo è invece migliorabile, eliminando i rifiuti accumulati sul cumulo (in parte allontanati già durante il sopralluogo). Tale aspetto verrà verificato nel corso del prossimo rilievo.			
Grado di inerbimento	0		
	0-25%		
	25%-50%	<b>X</b>	
	50%-75%

75%-100%		
Fenomeni erosivi	Presenti		
	Assenti	<b>X</b>	
<b>Attività di movimentazione terre:</b> nessuna attività presente durante il sopralluogo.			
Scostamento dalle caratteristiche cromatiche originarie	Tale scostamento verrà rilevato a partire dai prossimi rilievi di CO sulla base delle fotografie realizzate nel corso del presente sopralluogo, al fine di riscontrare l'eventuale miscelazione con altre tipologie di materiale che potrebbero alterare le caratteristiche del terreno. Nel presente documento sono pubblicate le fotografie ritenute significative come Punto Zero, che verranno rieseguite periodicamente per i confronti del caso.		
Stima volumetrica	Superficie: 984 m <sup>2</sup> <b>Volume: 1709 m<sup>3</sup></b> Perimetro: 180 m		
Localizzazione del cumulo nel cantiere

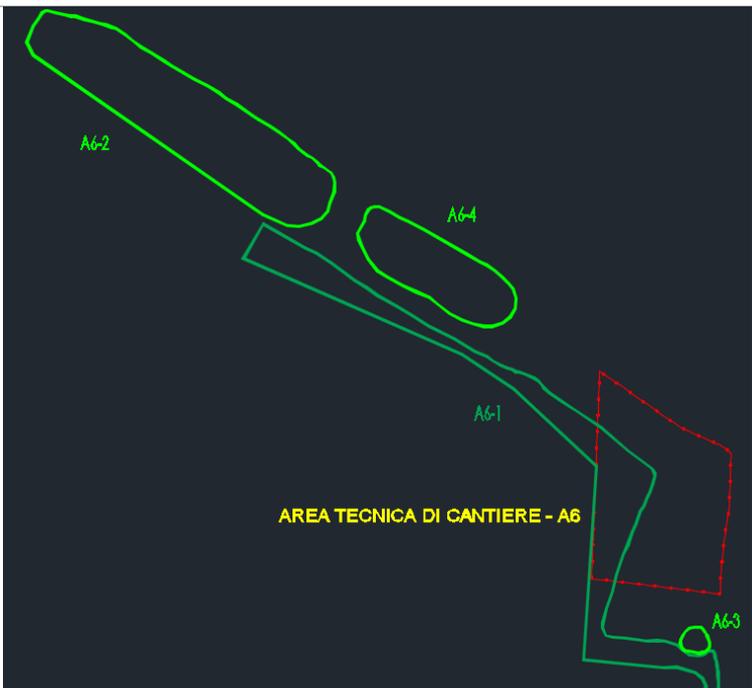
Cumulo di terreno	ID	A6 -1	
Qualità	Discreta		
<b>Grado di compattazione, stato di conservazione:</b> si segnala un ridotto inerbimento solo nella parte esposta al cantiere, la compattazione del materiale stoccato è tuttavia tale da rendere improbabile la diffusione di materiale polvirulento. Ulteriori indicazioni circa le condizioni di compattazione e conservazione verranno fornite a partire dal secondo rilievo di CO, in base al confronto rispetto al presente rilievo. Allo stato attuale il grado di compattazione è buono, non si segnalano fenomeni di dispersione da parte del vento. La conservazione del cumulo è invece migliorabile.			
Grado di inerbimento	0		
	0-25%		
	25%-50%	<b>X</b>	
	50%-75%		
	75%-100%		
Fenomeni erosivi	Presenti	<b>X</b>	Fenomeni di erosione dovuta all'acqua, sulla parte del cumulo più esposta al cantiere
	Assenti		
<b>Attività di movimentazione terre:</b> nessuna attività presente durante il sopralluogo.

Scostamento dalle caratteristiche cromatiche originarie	Tale scostamento verrà rilevato a partire dai prossimi rilievi di CO sulla base delle fotografie realizzate nel corso del presente sopralluogo, al fine di riscontrare l'eventuale miscelazione con altre tipologie di materiale che potrebbero alterare le caratteristiche del terreno. Nel presente documento sono pubblicate le fotografie ritenute significative come Punto Zero, che verranno rieseguite periodicamente per i confronti del caso.		
Stima volumetrica	Superficie: 1002 m <sup>2</sup> Volume: 563 m <sup>3</sup> Perimetro: 366 m		
Localizzazione del cumulo nel cantiere

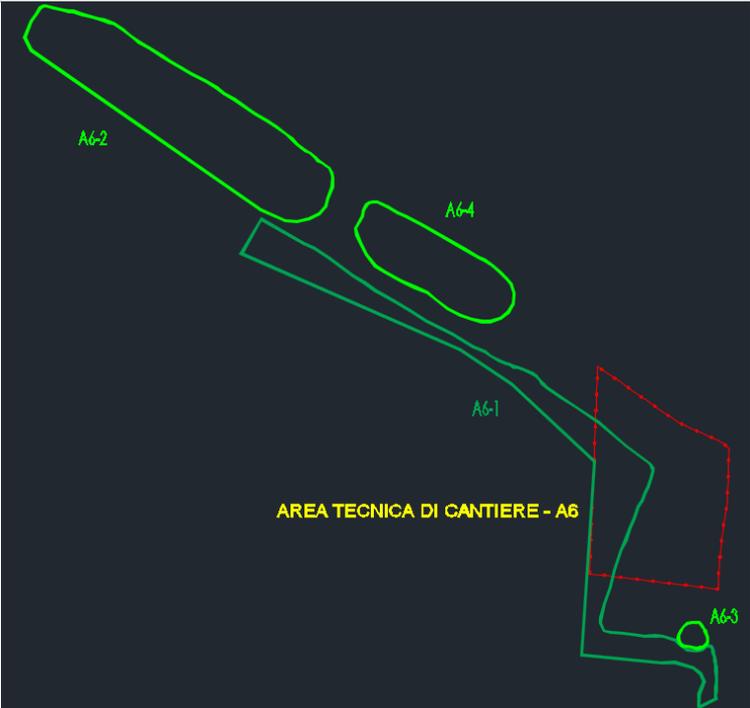
Stima volumetrica	Superficie: 1188 m <sup>2</sup> <b>Volume: 2840 m<sup>3</sup></b> Perimetro: 174 m	
Localizzazione del cumulo nel cantiere

Cumulo di terreno	ID	A6 -2
Qualità	Buona	
<b>Grado di compattazione, stato di conservazione:</b> si segnala un inerbimento moderato, la compattazione del materiale stoccato è tuttavia tale da rendere improbabile la diffusione di materiale polvirulento. Ulteriori indicazioni circa le condizioni di compattazione e conservazione verranno fornite a partire dal secondo rilievo di CO, in base al confronto rispetto al presente rilievo. Allo stato attuale il grado di compattazione e conservazione è buono, non si segnalano fenomeni di dispersione da parte del vento.		
Grado di inerbimento	0	
	0-25%	
	25%-50%	<b>X</b>
	50%-75%	
	75%-100%	
Fenomeni erosivi	Presenti	
	Assenti	<b>X</b>
<b>Attività di movimentazione terre:</b> nessuna attività presente durante il sopralluogo.		
Scostamento dalle caratteristiche cromatiche originarie	Tale scostamento verrà rilevato a partire dai prossimi rilievi di CO sulla base delle fotografie realizzate nel corso del presente sopralluogo, al fine di riscontrare l'eventuale miscelazione con altre tipologie di materiale che potrebbero alterare le caratteristiche del terreno. Nel presente documento sono pubblicate le fotografie ritenute significative come Punto Zero, che verranno rieseguite periodicamente per i confronti del caso.

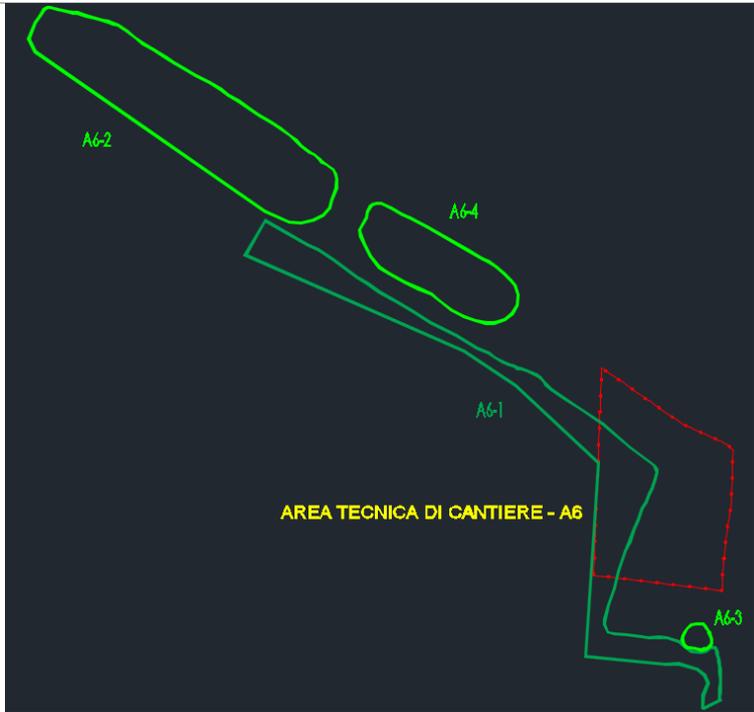
<b>Cumulo di terreno</b>	<b>ID</b>	<b>A6 -3</b>	
<b>Qualità</b>	Non definibile		
<b>Grado di compattazione, stato di conservazione:</b> grado di compattazione buono, nessun rischio di dispersione ad opera degli agenti atmosferici (materiale con granulometria grossolana).			
<b>Grado di inerbimento</b>	0	<b>X</b>	
	0-25%		
	25%-50%		
	50%-75%		
	75%-100%		
<b>Fenomeni erosivi</b>	Presenti		
	Assenti	<b>X</b>	
<b>Attività di movimentazione terre:</b> nessuna attività presente durante il sopralluogo.			
<b>Scostamento dalle caratteristiche cromatiche originarie</b>	Si raccomanda l'eliminazione del materiale, il cui effettivo allontanamento sarà valutato durante il prossimo rilievo.		
<b>Stima volumetrica</b>	Superficie: 15 m <sup>2</sup> Volume: 5 m <sup>3</sup> Perimetro: 12 m		
<b>Localizzazione del cumulo nel cantiere</b>

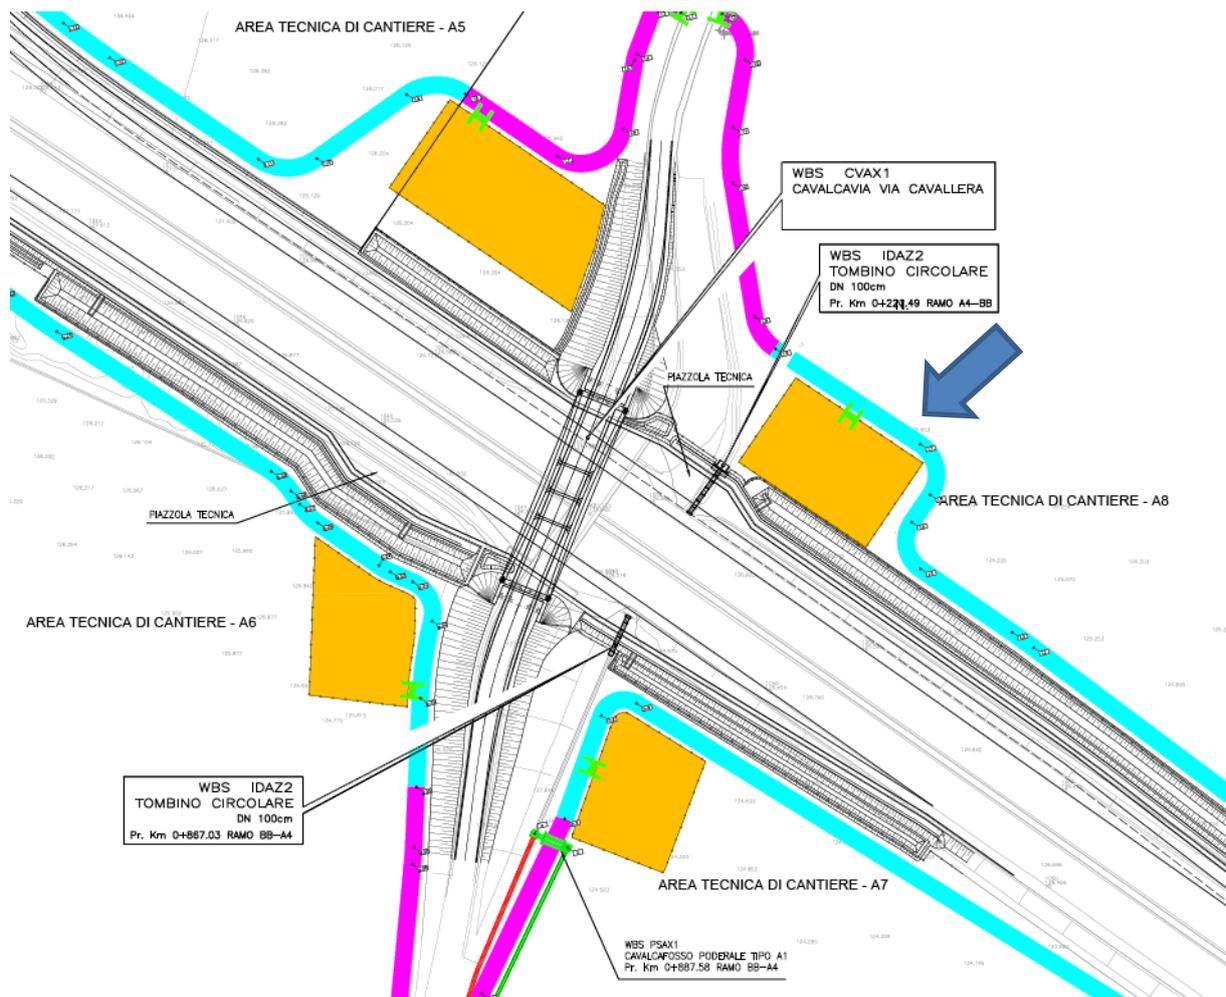
Planimetria Area Tecnica A8 da Progetto con identificazione delle piste di cantiere e delle WBS limitrofe

Localizzazione rispetto all'area di cantiere e Tipologia: nel cantiere è presente un unico cumulo disposto a perimetro sul lato est. Nella parte centrale si osservano scorie, già delimitate in attesa del loro corretto smaltimento.

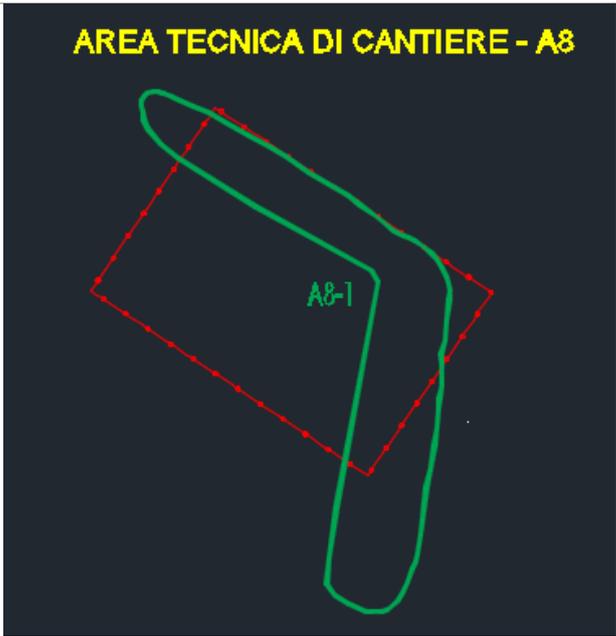
Stima volumetrica	Superficie: 802 m <sup>2</sup> Volume: 1607 m <sup>3</sup> Perimetro: 190 m		
Localizzazione del cumulo nel cantiere

Cumulo di terreno	ID	A8 -1	
Qualità	Buona		
<b>Grado di compattazione, stato di conservazione:</b> si segnala un inerbimento diffuso che garantisce un basso rischio di diffusione di materiale polvulento. Ulteriori indicazioni circa le condizioni di compattazione e conservazione verranno fornite a partire dal secondo rilievo di CO, in base al confronto rispetto al presente rilievo. Allo stato attuale il grado di compattazione e conservazione è buono, non si segnalano fenomeni di dispersione da parte del vento. Si raccomanda la corretta eliminazione dei rifiuti opportunamente delimitati.			
Grado di inerbimento	0		
	0-25%		
	25%-50%		
	50%-75%		
	75%-100%		X
Fenomeni erosivi	Presenti		
	Assenti		X
<b>Attività di movimentazione terre:</b> nessuna attività presente durante il sopralluogo.			
Scostamento dalle caratteristiche cromatiche originarie	Tale scostamento verrà rilevato a partire dai prossimi rilievi di CO sulla base delle fotografie realizzate nel corso del presente sopralluogo, al fine di riscontrare l'eventuale miscelazione con altre tipologie di materiale che potrebbero alterare le caratteristiche del terreno. Nel presente documento sono pubblicate le fotografie ritenute significative come Punto Zero, che verranno rieseguite periodicamente per i confronti del caso.

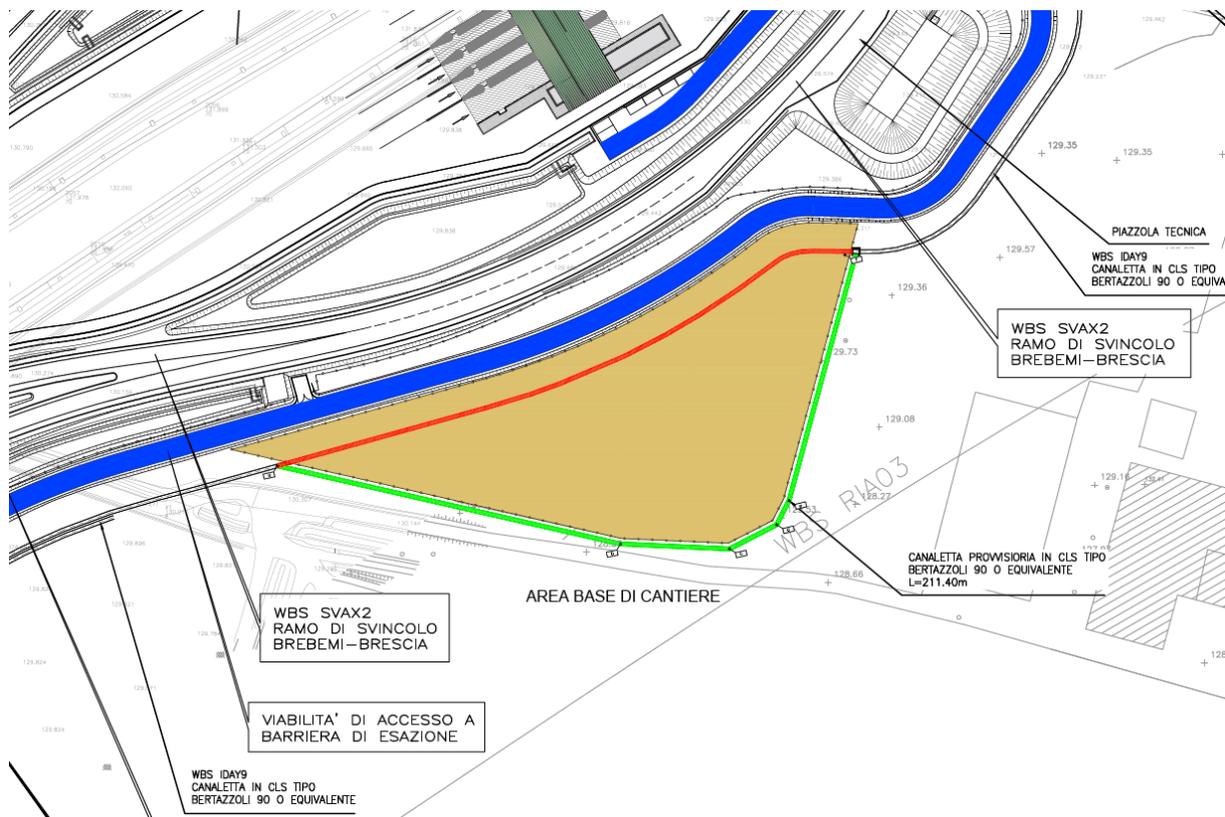
Planimetria Campo Base da Progetto con identificazione delle piste di cantiere e delle WBS limitrofe

Localizzazione rispetto all'area di cantiere e Tipologia: nel cantiere è presente un unico cumulo disposto sul lato sud. A bordo del cumulo si osserva del materiale di risulta, principalmente composto da oggetti di plastica e legno, della quale si raccomanda l'opportuna delimitazione/smaltimento.

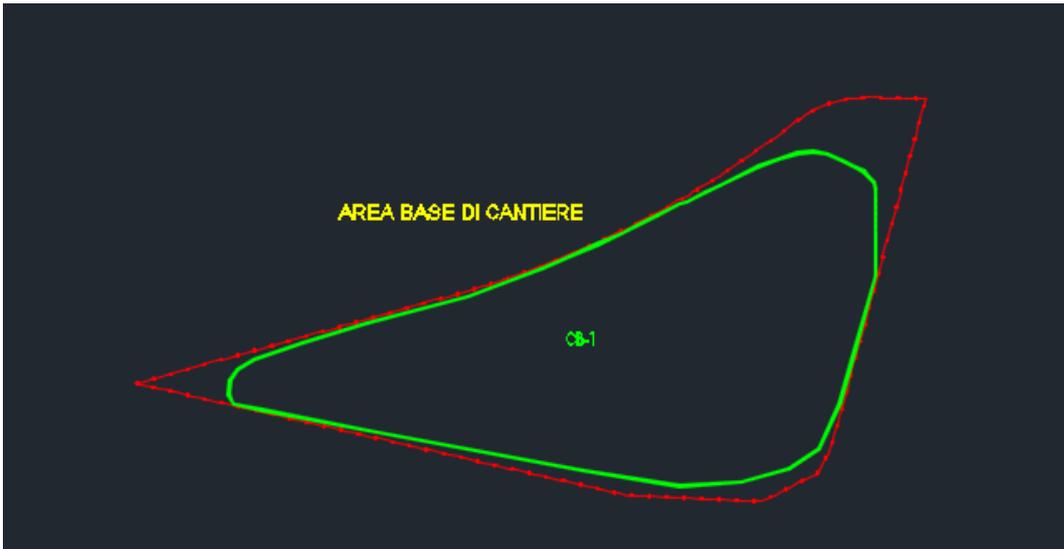
Stima volumetrica	Superficie: 5442 m <sup>2</sup> Volume: 20038 m <sup>3</sup> Perimetro: 338 m	
Localizzazione del cumulo nel cantiere

Cumulo di terreno	ID	CB -1
Qualità	Buona	
<b>Grado di compattazione, stato di conservazione:</b> si segnala un inerbimento in via di sviluppo, che garantirà un basso rischio di diffusione di materiale polvirulento. Ulteriori indicazioni circa le condizioni di compattazione e conservazione verranno fornite a partire dal secondo rilievo di CO, in base al confronto rispetto al presente rilievo. Allo stato attuale il grado di compattazione e conservazione è buono, non si segnalano fenomeni di dispersione da parte del vento. Si raccomanda la corretta eliminazione dei rifiuti limitrofi.		
Grado di inerbimento	0	
	0-25%	X
	25%-50%	
	50%-75%	
	75%-100%	
Fenomeni erosivi	Presenti	
	Assenti	X
<b>Attività di movimentazione terre:</b> in corso attività di movimentazione del cumulo, mediante 1 escavatore cingolato ed 1 pala gommata.		
Scostamento dalle caratteristiche cromatiche originarie	Tale scostamento verrà rilevato a partire dai prossimi rilievi di CO sulla base delle fotografie realizzate nel corso del presente sopralluogo, al fine di riscontrare l'eventuale miscelazione con altre tipologie di materiale che potrebbero alterare le caratteristiche del terreno. Nel presente documento sono pubblicate le fotografie ritenute significative come Punto Zero, che verranno rieseguite periodicamente per i confronti del caso.
