LINEA BARI-LECCE - RIASSETTO NODO DI BARI

OPERE DI VIABILITA': VARIANTE ALTIMETRICA TANGENZIALE DI BARI
Monitoraggio ambientale

Componente SUOLO e VEGETAZIONE: Relazione Corso d'Opera
Campagna monitoraggio CO01 aprile 2019

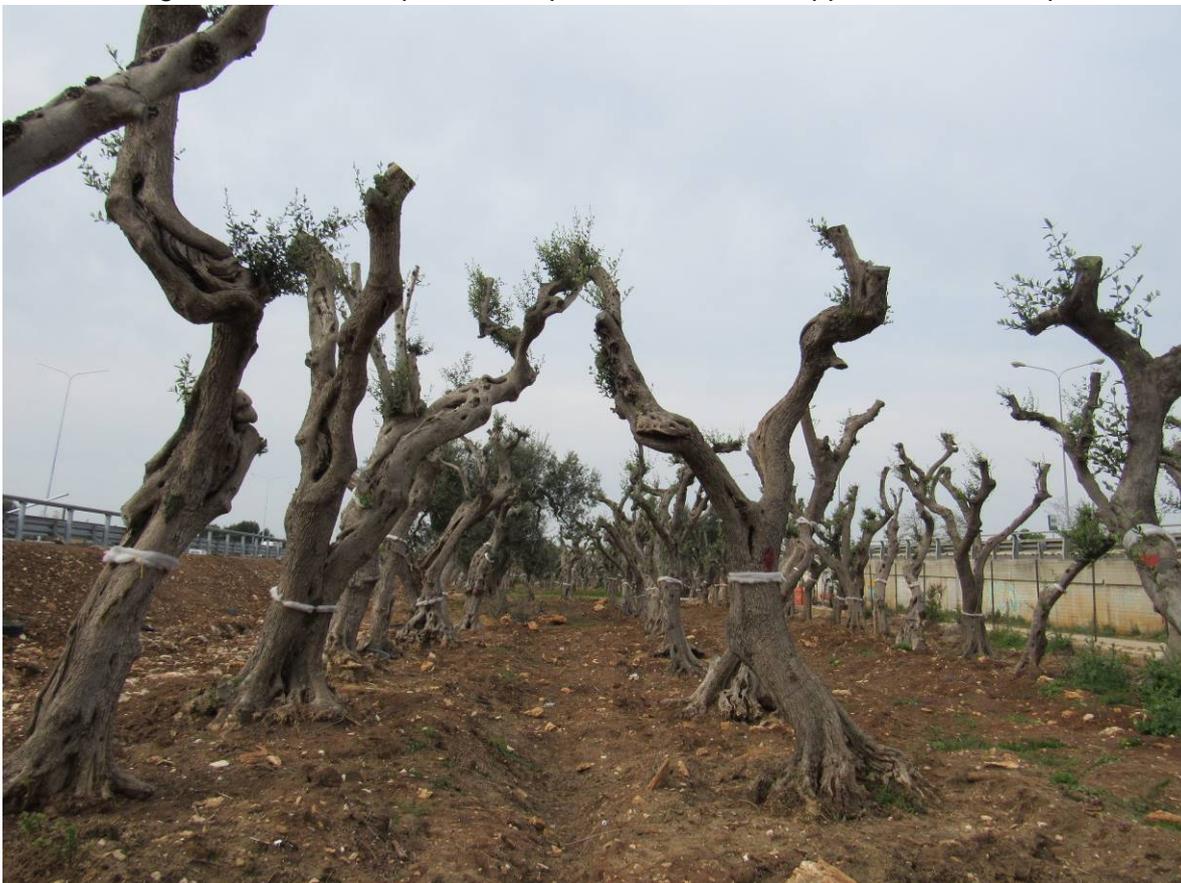
Da un'osservazione preliminare compiuta all'interno dei due lotti, gli ulivi trapiantati si presentano in discrete condizioni; la maggior parte degli esemplari, infatti, presenta una ripresa vegetativa conforme con la stagione del rilievo (primavera), confermata appunto dalla presenza di gemme apicali e laterali e all'emissione di nuove foglie. Per quel che concerne la struttura, la maggior parte degli individui presenta un fusto irregolare e nodoso, tipico della specie, da cui si sviluppano le branche primarie.

Figura 4-4 Aspetto ulivi trapiantati lotto 1

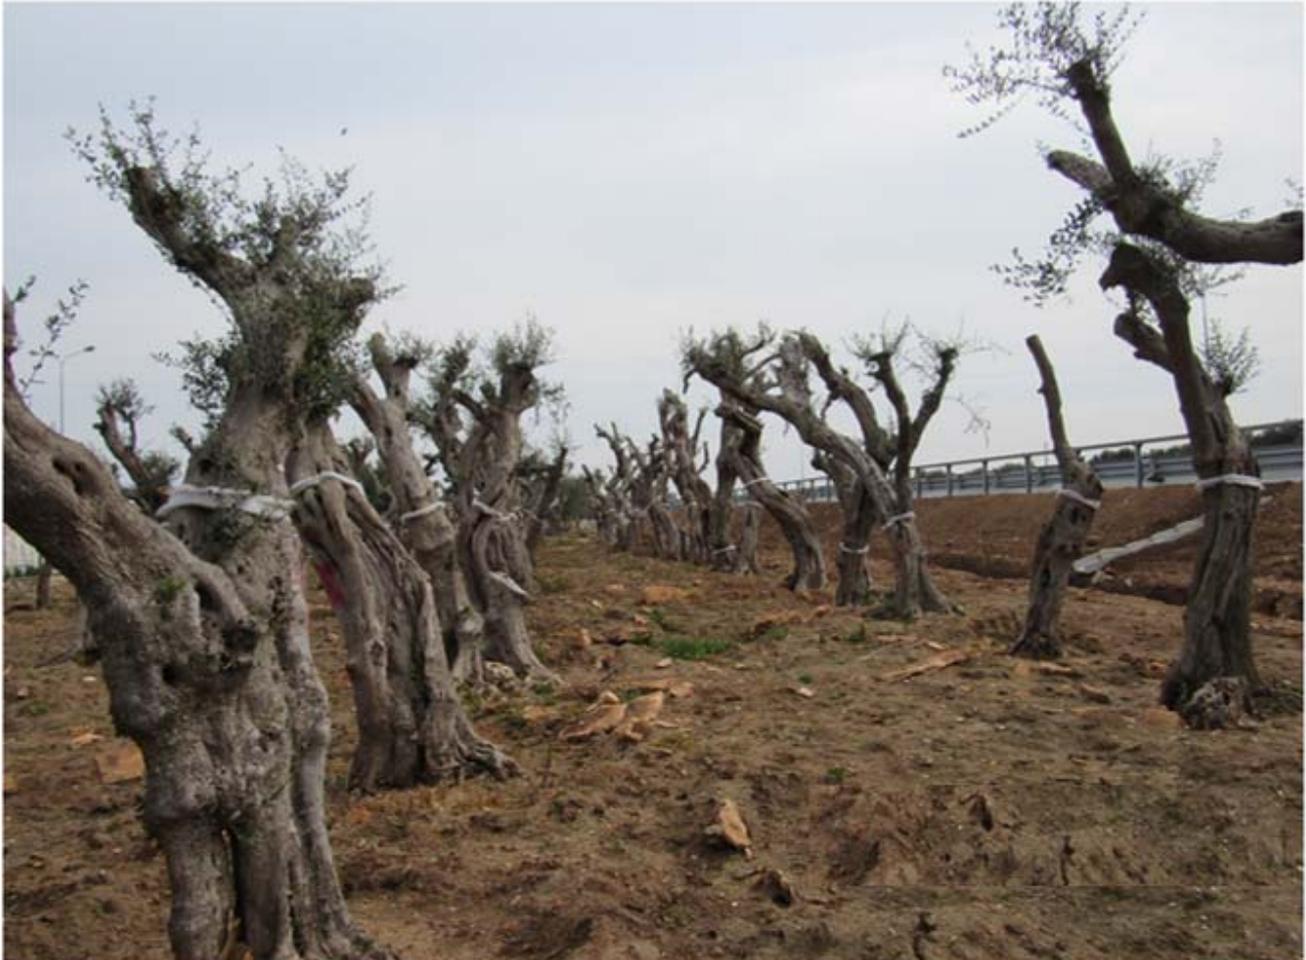
Figura 4-5 Aspetto ulivi trapiantati Lotto 2

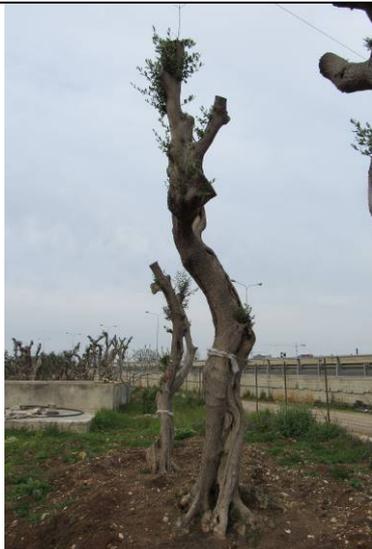
Ambito	Fuori lotto	Identificativo	N° 14
	Specie	Olea europea	Altezza stimata	4 m
	Data rilievo:	03/04/2019		
	Circonferenza tronco	1,15 m	Ø tronco	40 cm
	Descrizione: Individuo di piccole dimensioni. Si segnala la presenza della ripresa vegetativa visibile dalla presenza di nuovi germogli e foglie. Sul tronco sono visibili segni di ferite da taglio avvenute precedentemente al trapianto. L'individuo nel complesso non ha rilevato particolari anomalie.

GIUDIZIO COMPLESSIVO: BUONO

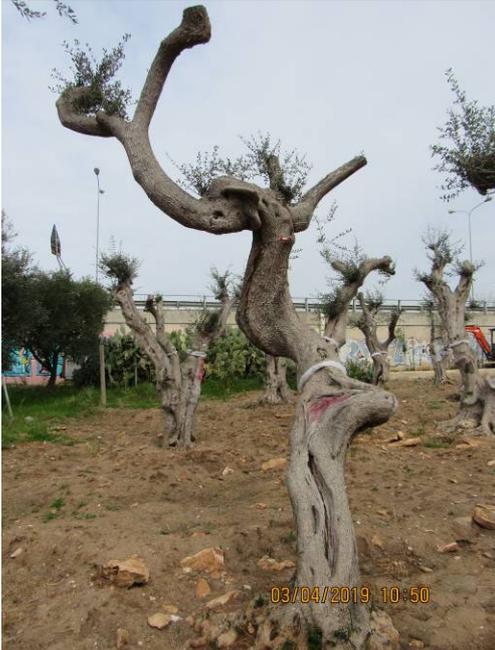
Ambito	Lotto 1	Identificativo	N° 54
	Specie	Olea europea	Altezza stimata	3,5 -4 m
	Data rilievo:	03/04/2019		
	Circonferenza tronco	1 m	Ø tronco	35 cm
	Descrizione: l'individuo presenta un fusto contorto e nodoso. La ripresa vegetativa si manifesta esclusivamente nella parte superiore dei rami.

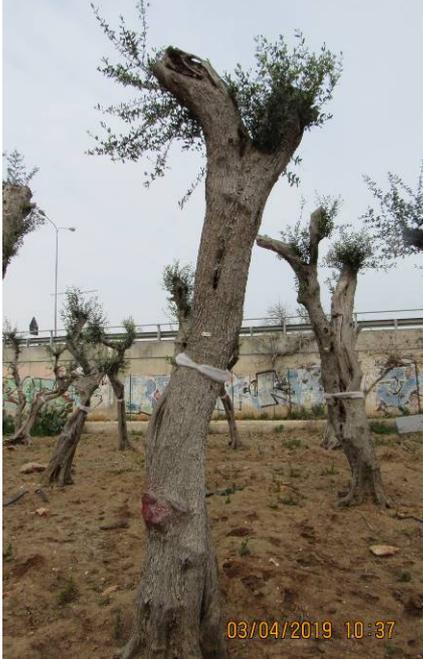
<p>03/04/2019 10:37</p>	Ambito	Lotto 1	Identificativo	N° 56
	Specie	Olea europea	Altezza stimata	3,5 m
	Data rilievo:	03/04/2019		
	Circonferenza tronco	1,20 m	Ø tronco	43 cm
	Descrizione: L'individuo si presenta con un fusto regolare di piccole dimensioni. Le branche primarie hanno sviluppato nuovi germogli, segno di ripresa vegetativa.

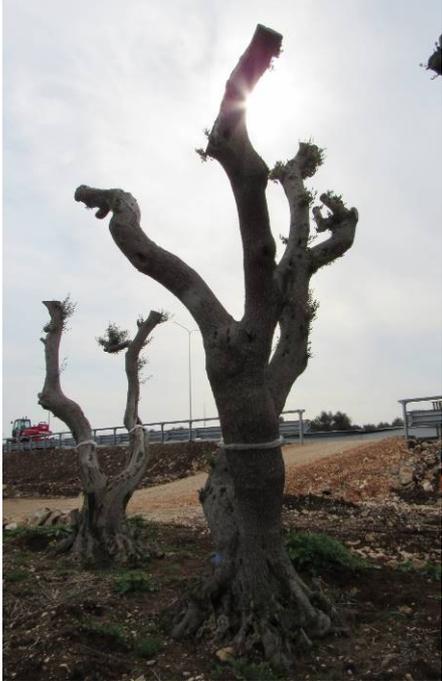
Ambito	Fuori Lotto	Identificativo	N° 67
	Specie	Olea europea	Altezza stimata	4,5 m
	Data rilievo:	03/04/2019		
	Circonferenza tronco	1,50 m	Ø tronco	85 cm
	Descrizione: L'individuo presenta evidenti segni di ferite pregresse all'epoca del trapianto. La ripresa vegetativa si manifesta nella zona superiore delle branche.

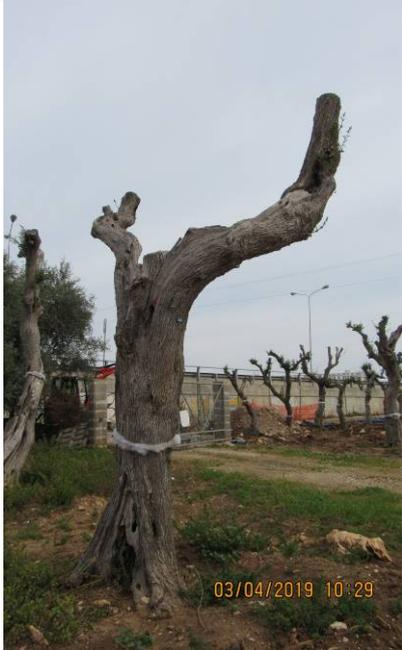
Ambito	Lotto 1	Identificativo	N° 73
	Specie	Olea europea	Altezza	3,5 m
	Data rilievo:	03/04/2019	stimata	
	Circonferenza tronco	1,25 m	Ø tronco	55 cm
	<p>Descrizione: l'individuo presenta un basso segno di ripresa vegetativa. Si segnalano pochi ricacci nella zona superiore delle branche primarie.</p> <p>Si segnala inoltre la presenza di sintomi di parassitosi visibile da alcune lenticelle rinvenute nella porzione centrale del fusto.</p>

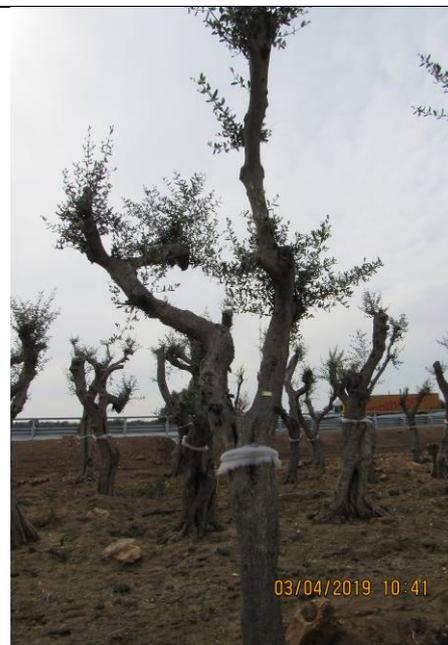
Descrizione: Esemplare di piccole dimensioni, non presenta particolari segni di sofferenza sul tronco. Sono presenti numerosi ricacci più o meno diffusi in tutta la pianta.

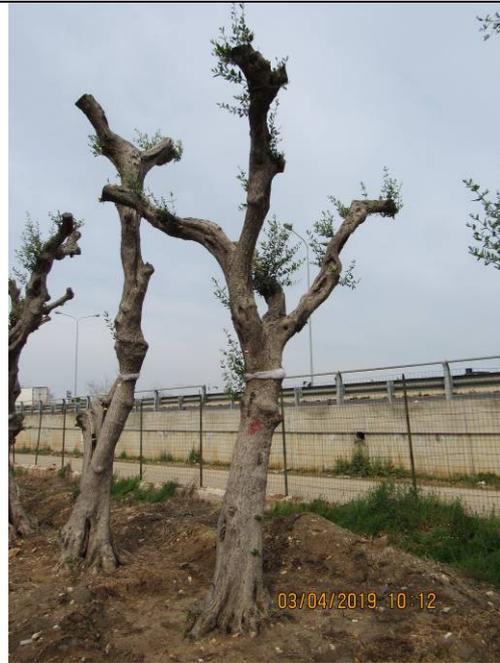
Descrizione: Individuo di media grandezza. Il vigore vegetativo si presenta in numerosi punti su tutta la pianta. La pianta non mostra particolari criticità o segni di sofferenza.

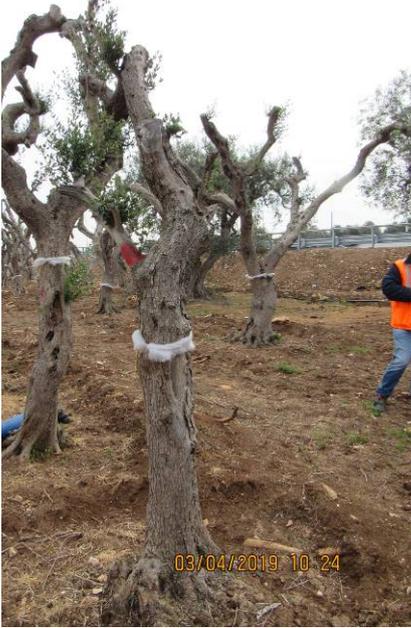
<p>03/04/2019 10:24</p>	Ambito	Lotto 2	Identificativo	N° 118
	Specie	Olea europea	Altezza stimata	2,5 - 3 m
	Data rilievo:	03/04/2019		
	Circonferenza tronco	80 cm	Ø tronco	25 cm
	Descrizione: Individuo di piccole dimensioni. Il tronco risulta parzialmente scortecciato non riconducibili alle attività di espianto e di trapianto. L'emissione delle nuove foglie si segnala nella zona superiore della pianta.

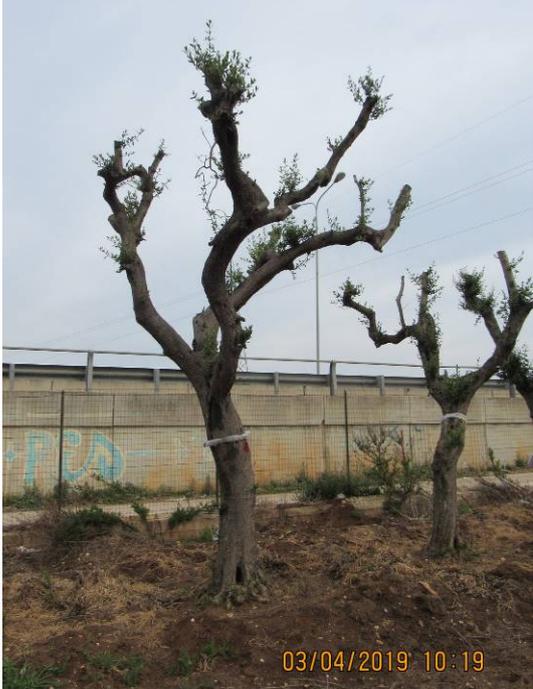
Ambito	Lotto 2	Identificativo	N° 123
	Specie	Olea europea	Altezza stimata	3,5 - 4 m
	Data rilievo:	03/04/2019		
	Circonferenza tronco	1 m	Ø tronco	40 cm
	Descrizione: Individuo di media grandezza, presenta numerosi ricacci con emissione di nuove foglie in tutta la pianta. Non si evidenziano particolari criticità.

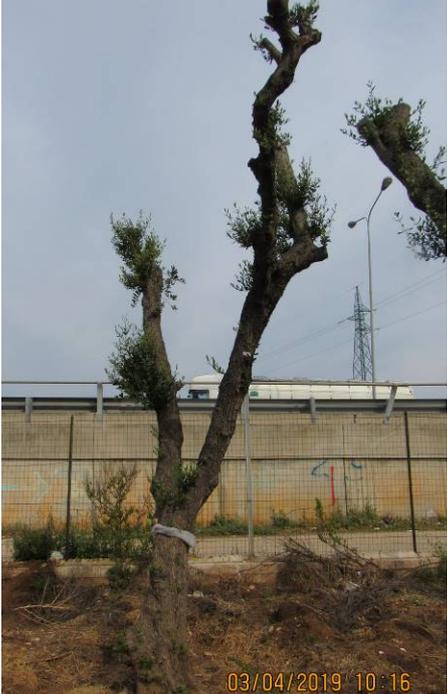
Ambito	Lotto 2	Identificativo	N° 125
	Specie	Olea europea	Altezza stimata	3 m
	Data rilievo:	03/04/2019		
	Circonferenza tronco	90 cm	Ø tronco	35 cm
	Descrizione: Individuo di medie dimensioni. I ricacci con l'emissione di nuove foglie si sviluppano su tutta la pianta. Non si evidenziano particolari criticità.
