TRATTA A.V./A.C. TERZO VALICO DEI GIOVI  
PROGETTO ESECUTIVO

**Rapporto Annuale 2018**  
**Monitoraggio Ambientale**  
**Corso d'opera**  
**Suolo**

COMMESSA	LOTTO	FASE	ENTE	TIPO DOC.	OPERA/DISCIPLINA	PROGR.	REV.
I G 5 1	0 0	E	C V	R O	I M 0 0 C 3	0 1 8	A

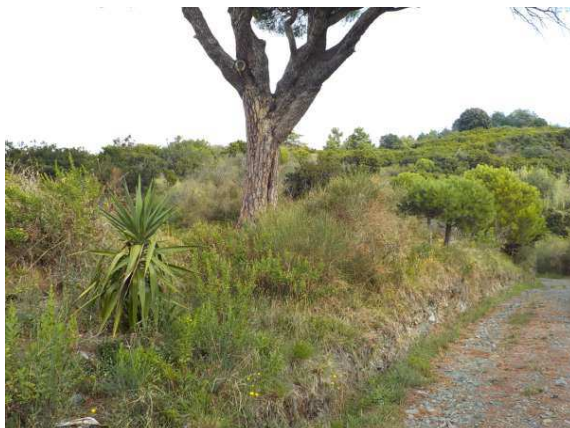
*Figura 3 – V campagna 2018 (18/09)*

Al momento del rilievo non sono stati notati segni di degradazione del suolo nelle aree limitrofe legati all'attività di cantiere né sono state osservate attività.

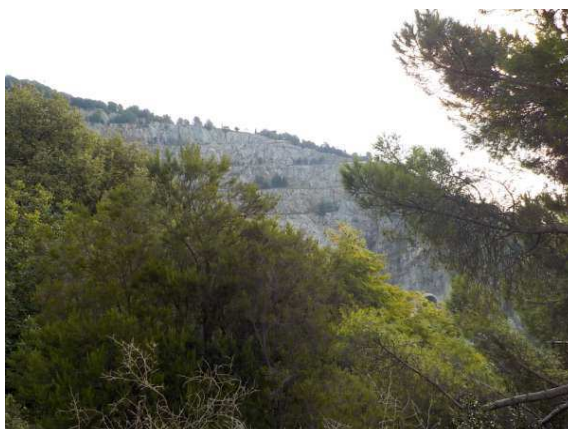
*Figura 4 – V campagna 2018 (18/09)*

**Area dell'ex cava Vecchie Fornaci**

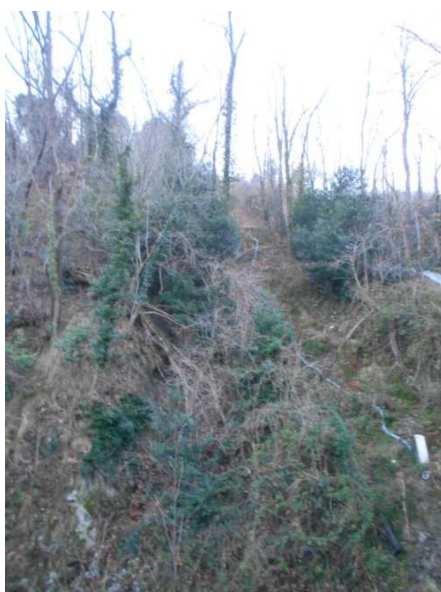
*Figura 20 – I campagna 2018 (17/01)*

nella seguente documentazione fotografica si riportano le condizioni dell'area boschiva limitrofa al cantiere rinvenute nel corso del 2018. In questo contesto, sono stati rinvenuti fenomeni erosivi localizzati dovuti all'azione di agenti atmosferici e pertanto non attribuibili alle attività di cantiere.

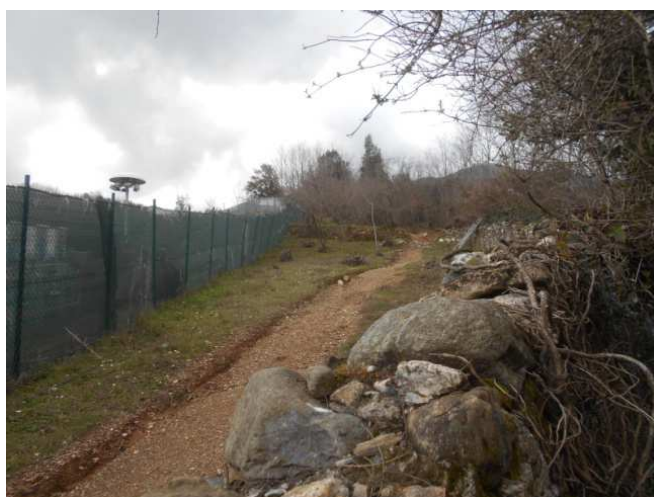
*Figura 34 – II campagna 2018 (14/03)*

nella seguente documentazione fotografica si riporta il dettaglio dei suoli posti a Nord del cantiere (all’interno di un’area boschiva). Dal confronto si nota come nel punto di osservazione i suoli limitrofi non abbiano riportato segni di degrado anche in virtù delle opere di contenimento eseguite (barriere).

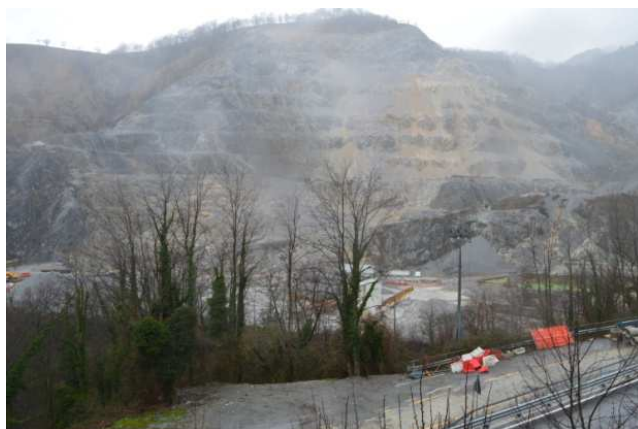
*Figura 48 – II campagna 2018 (14/03)*

nella seguente documentazione fotografica si evidenzia l’elevata rocciosità che caratterizza i suoli (destinazione d’uso prevalente: bosco) a ovest della cava grande e la perdita di copertura vegetale e pedologica legata alle attività estrattive.

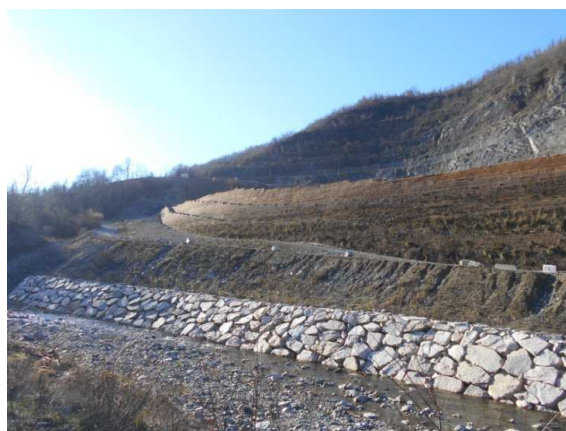
*Figura 55 – I campagna 2018 (17/01)*

nella seguente documentazione fotografica si mostrano le modifiche visive rilevate lungo gli argini del torrente Lemme dovute a lavorazioni approvate e ad attività in corso d’opera previste dal progetto (opere di scogliera).

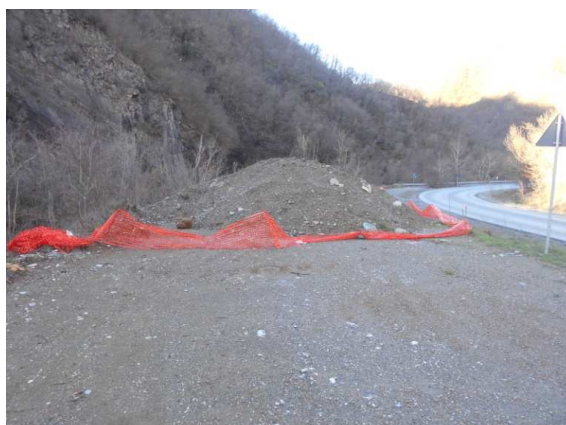
Figura 64 – I campagna 2018 (17/01)

<i>Grado di inerbimento</i>	0-25%	<b>X</b>
	25-50%	
	50-75%	
	75-100%	
<i>Fenomeni erosivi</i>		<b>Assenti</b>
<i>Presenza di materiale organico</i>		<b>Si</b>
<i>Conservazione</i>		<b>Buona</b>
<i>Presenza di infestanti</i>		<b>Si</b>
<p><i>Note: Il rilievo ha evidenziato che il suolo accantonato è gestito in maniera appropriata, permettendone la conservazione della capacità agroproduttiva e della funzione protettiva. In particolare, la forma, la struttura e la gestione dello scotico vegetale accantonato sono risultate efficaci.</i></p>

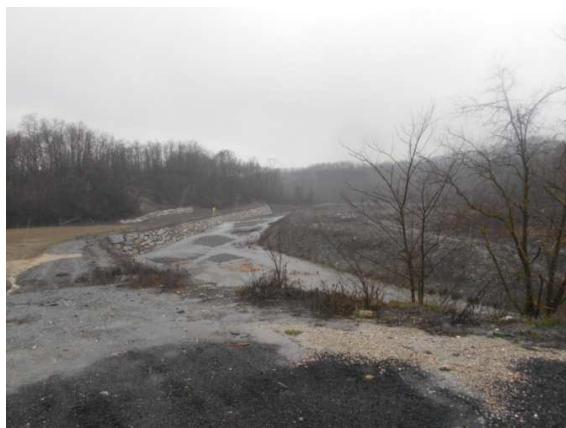
*Figura 73 – II campagna 2018 (14/03)*

nella seguente documentazione fotografica si mostra l’area posta a Sud del cantiere in cui, durante le diverse campagne di monitoraggio in Corso d’Opera, non sono stati rilevati segni di degradazione dei suoli (destinati prevalentemente all’uso agricolo) legati alle attività in corso.

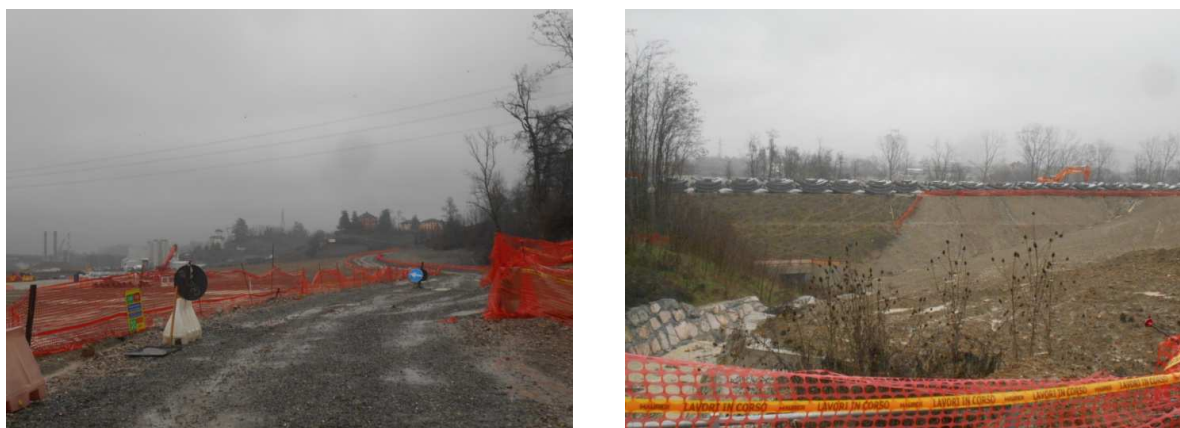
*Figura 87 – II campagna 2018 (14/03)*

Al momento dei rilievi non sono stati notati segni di degradazione del suolo nelle aree limitrofe legati all’attività di cantiere.

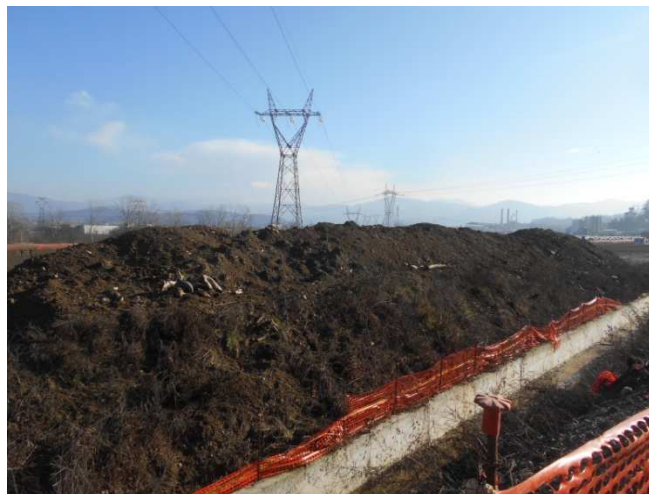
Figura 92 – I campagna 2018 (17/01)

<i>Grado di inerbimento</i>	0-25%	
	25-50%	<b>X</b>
	50-75%	
	75-100%	
<i>Fenomeni erosivi</i>	<b>Assenti</b>	
<i>Presenza di materiale organico</i>	<b>Sì</b>	
<i>Conservazione</i>	<b>Buona</b>	
<i>Presenza di infestanti</i>	<b>Sì</b>	
<p><i>Note: I rilievi hanno evidenziato che il suolo accantonato è gestito in maniera appropriata, permettendone la conservazione della capacità agroproduttiva e della funzione protettiva.</i></p>

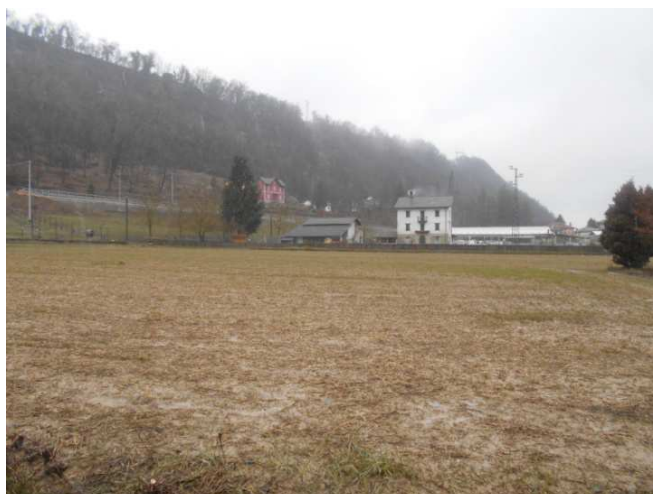
*Figura 101 – II campagna 2018 (14/03)*

nella seguente documentazione fotografica si mostra l'area limitrofa al cantiere in cui non sono stati riscontrati segni di degrado del suolo.

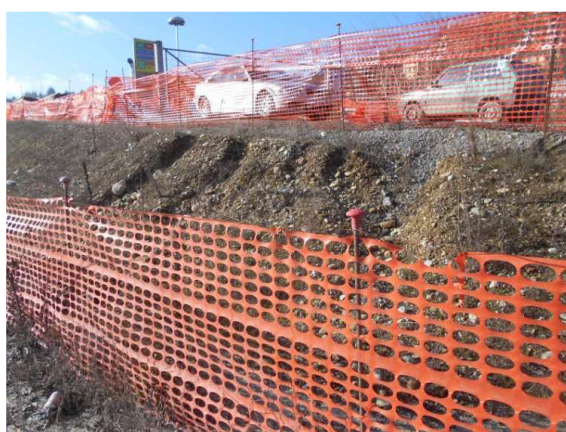
*Figura 112 – I campagna 2018 (17/01)*

I leggeri segni di degradazione del suolo nelle scarpate limitrofe all'area di cantiere segnalati in occasione delle precedenti attività di monitoraggio non sono stati più osservati, anche grazie alla formazione e sviluppo del cotico erboso che ha bloccato tale fenomeno erosivo.

**Erosione interna all’area di cantiere**

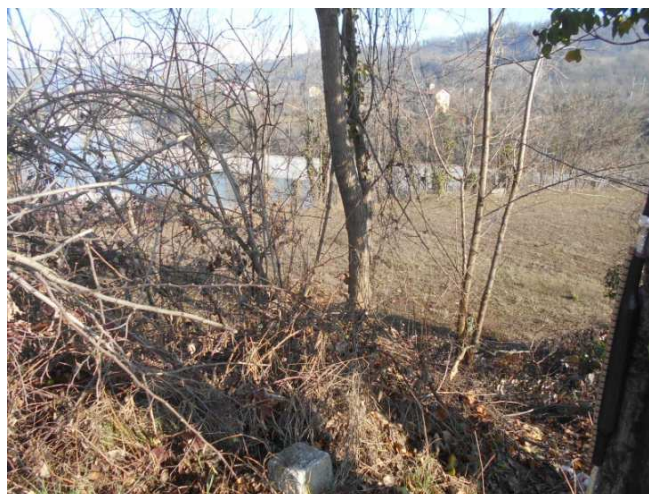
*Figura 116 – I campagna 2018 (17/01)*

Al momento dei rilievi non sono stati notati segni di degradazione del suolo nelle aree limitrofe all’area di cantiere. Inoltre già nel corso della terza campagna (marzo 2018) le lavorazioni relative alla realizzazione della nuova rotonda risultavano quasi terminate.

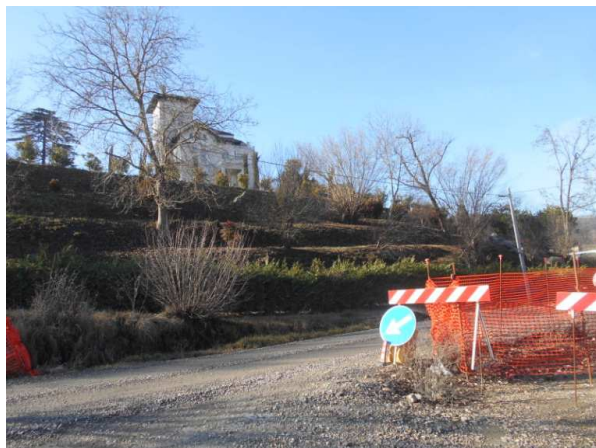
*Figura 127 – I campagna 2018 (17/01)*

Al momento del rilievo non sono stati notati segni di degradazione del suolo nelle aree limitrofe legati all'attività di cantiere.

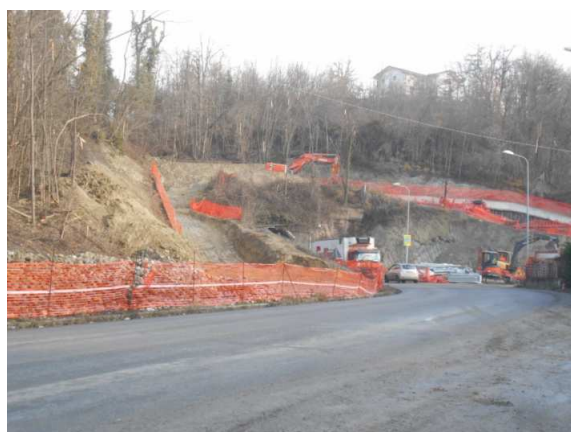
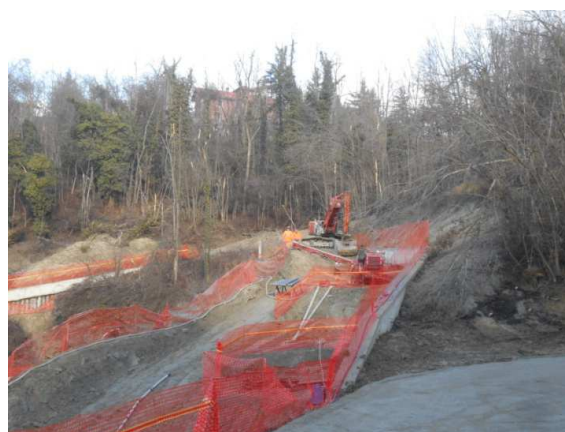
*Figura 143 – I campagna 2018 (17/01)*

Nel corso dei rilievi non sono stati comunque notati segni di degradazione del suolo nelle aree limitrofe legati all'attività di cantiere.

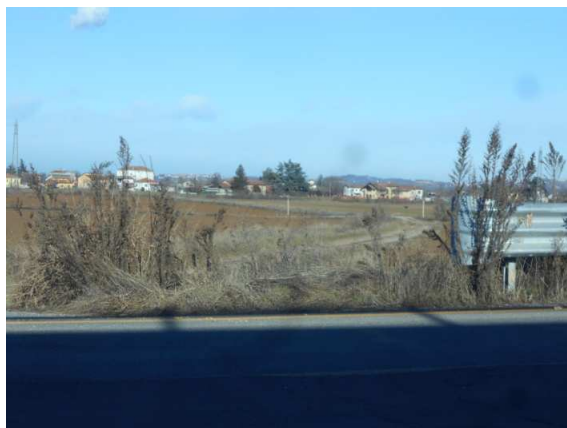
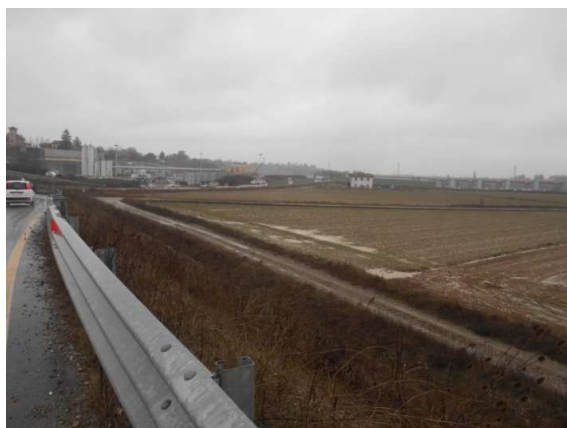
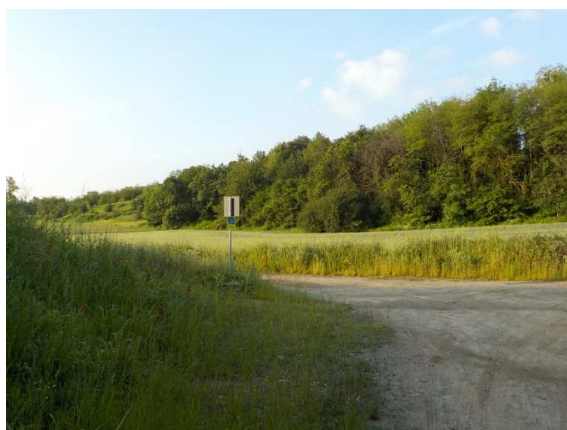
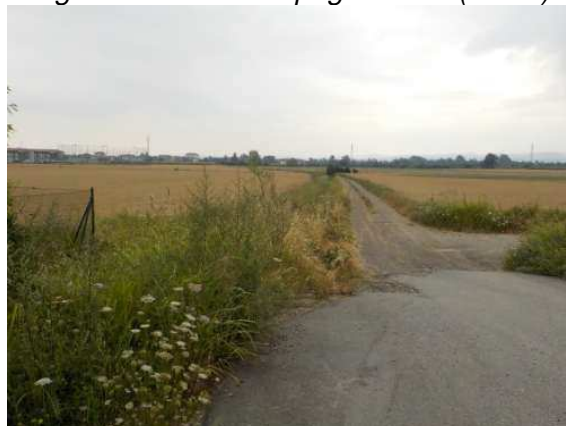
Come accennato nel corso dei rilievi non sono stati osservati segni di degradazione significativa del suolo nelle zone limitrofe all'area di cantiere imputabili alle lavorazioni previste, ad eccezione di lievi segni di erosione su una scarpata immediatamente a monte del cantiere, già individuati all'inizio dell'anno.

**Suolo coltivato posto a Sud-Est dell'area di cantiere**

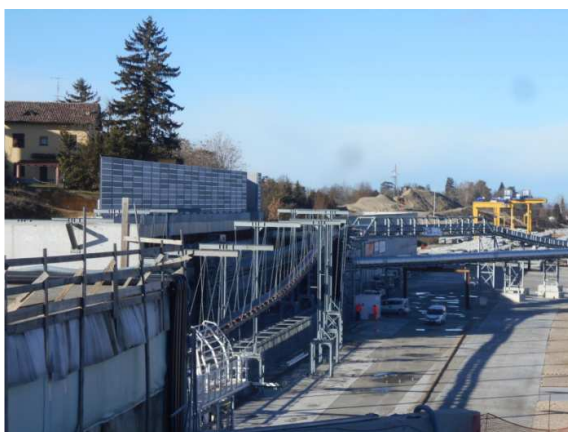
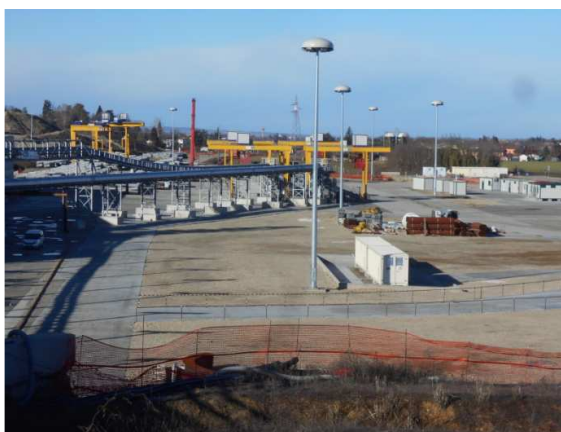
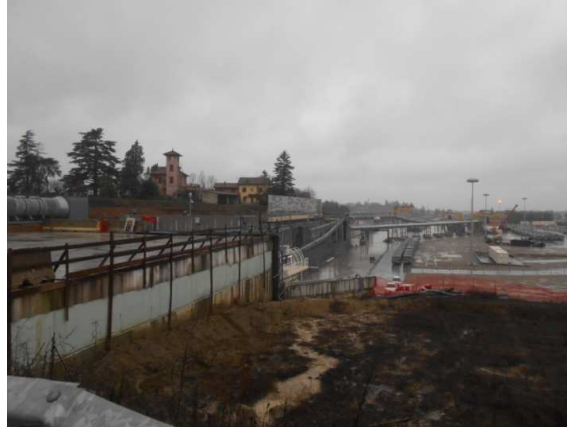
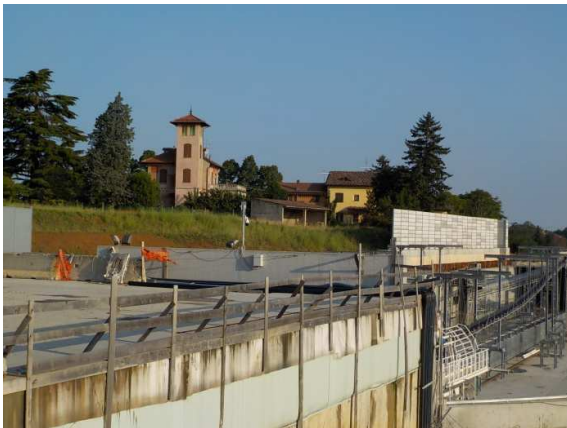
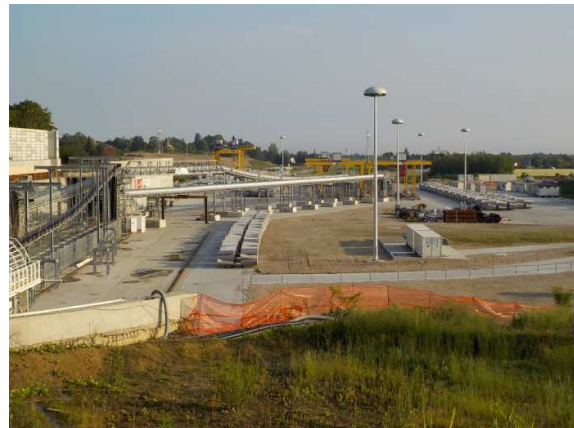
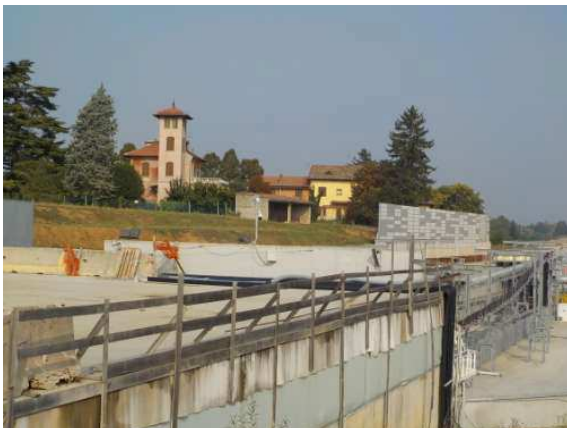
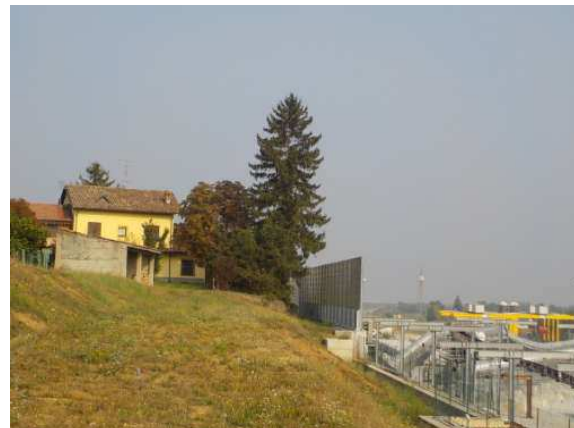
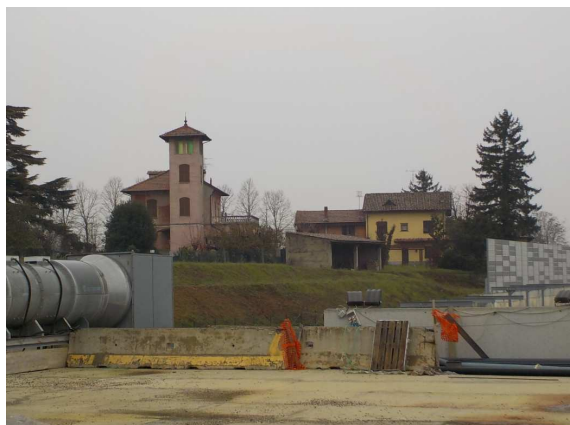
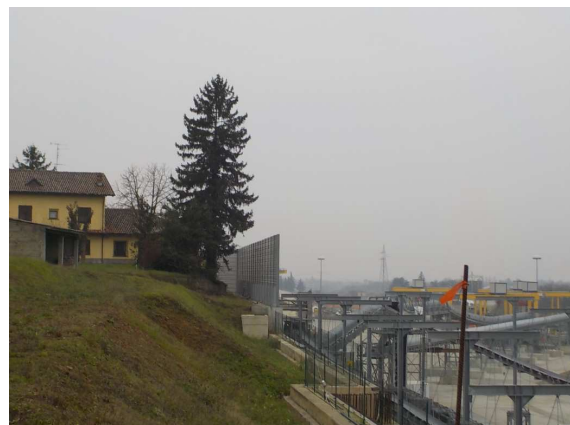
**Area di cantiere**

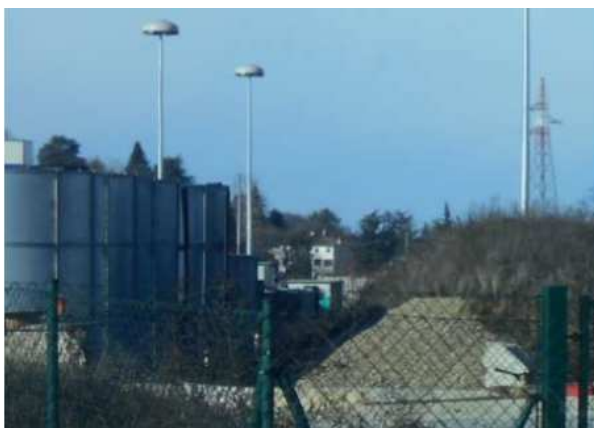
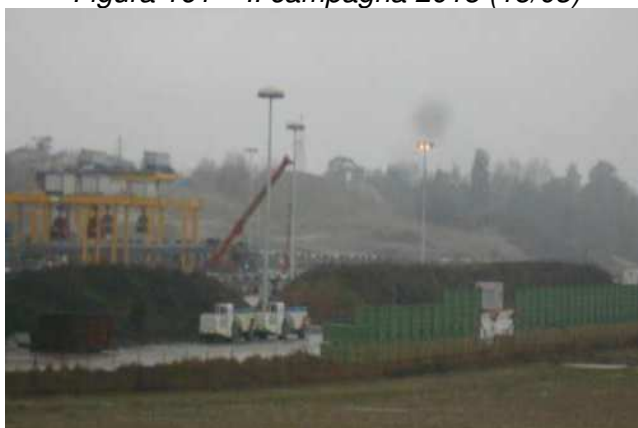
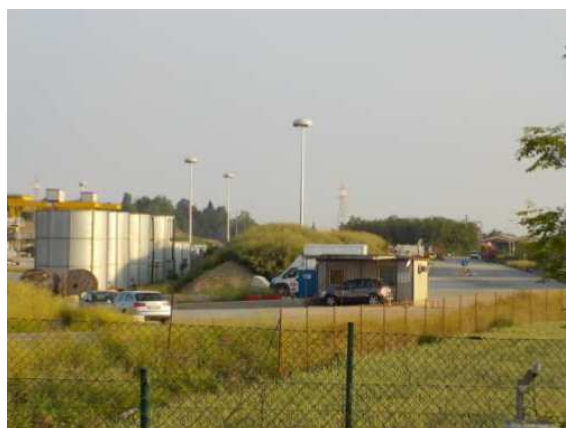
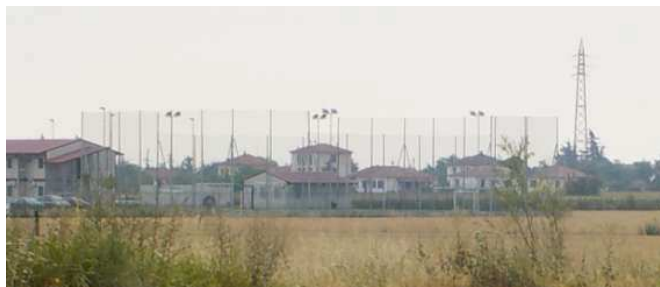
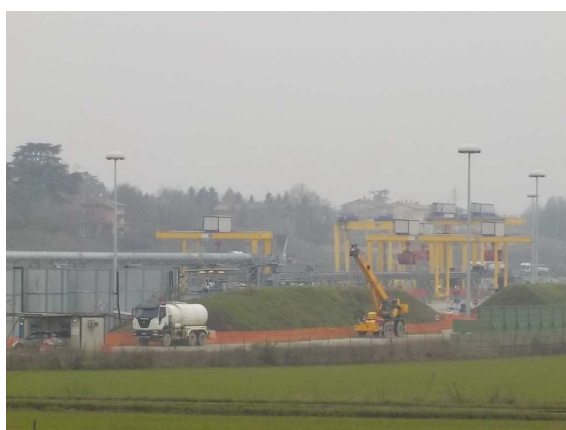
**Monitoraggio dei depositi di suolo vegetale accantonato all'interno del cantiere:**

nella seguente documentazione fotografica si mettono in evidenza gli interventi antropici eseguiti all'interno dell'area del cantiere volti a conservare gli orizzonti superficiali provenienti dalle operazioni di scavo attraverso il deposito in una zona delimitata di accantonamento.

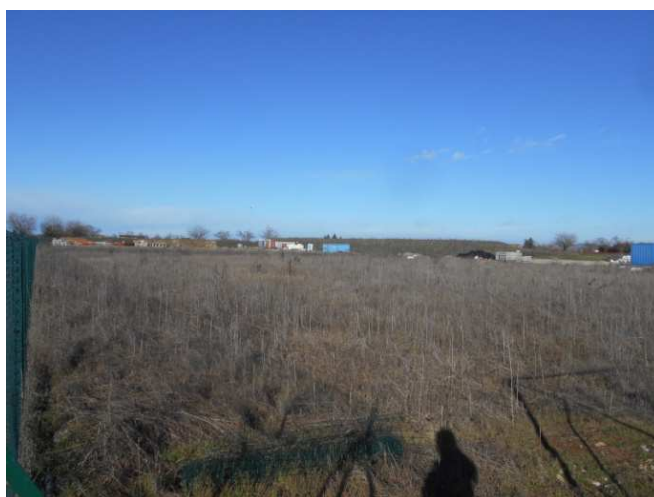
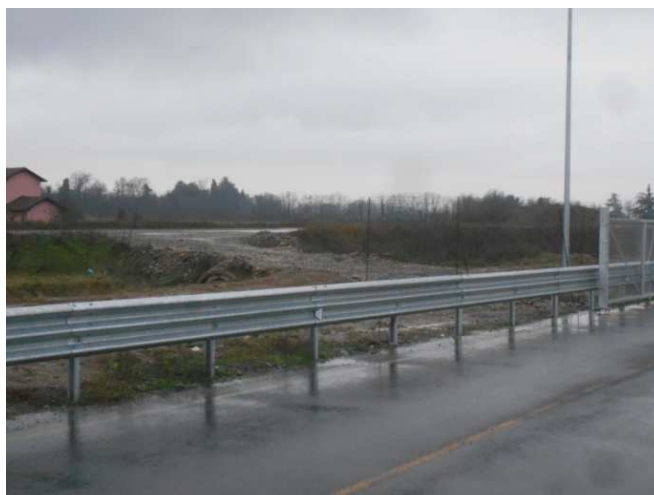
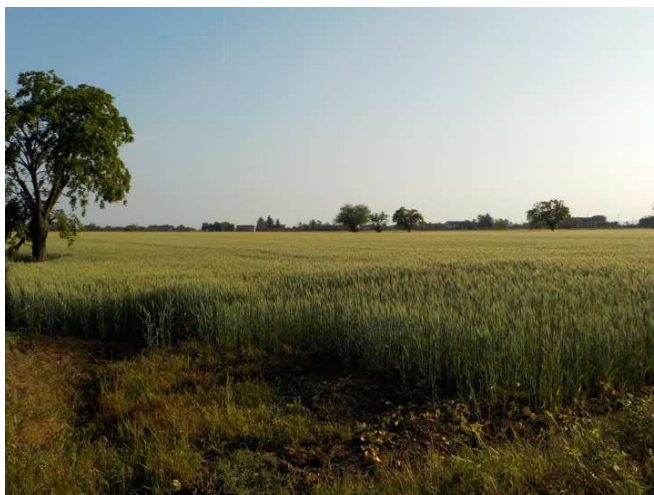
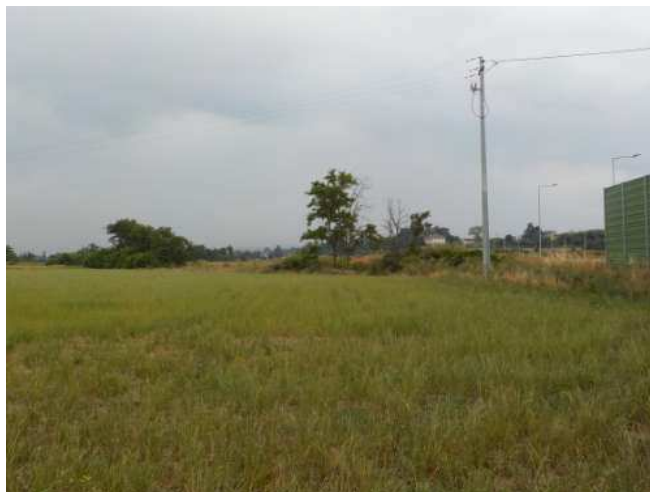
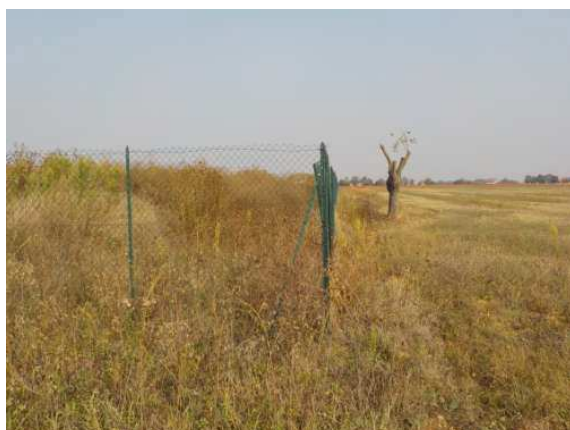
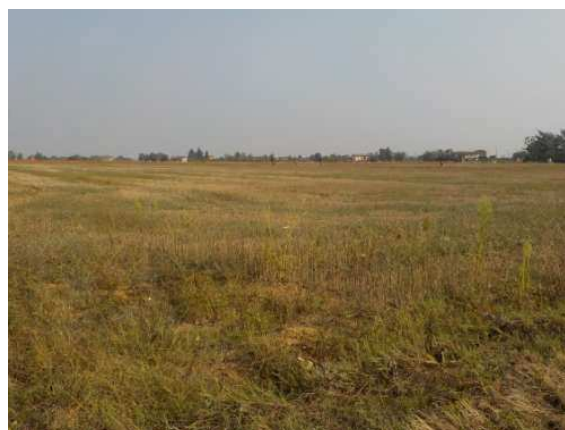
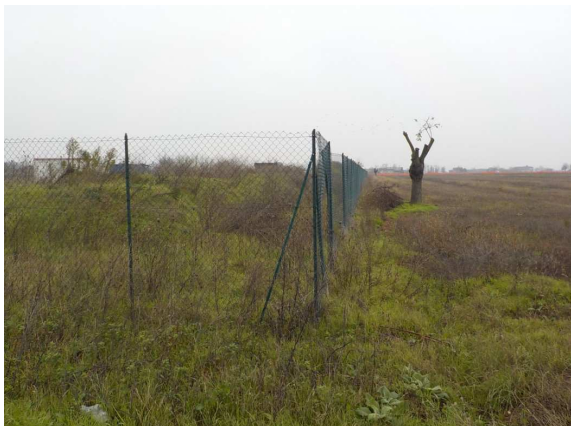
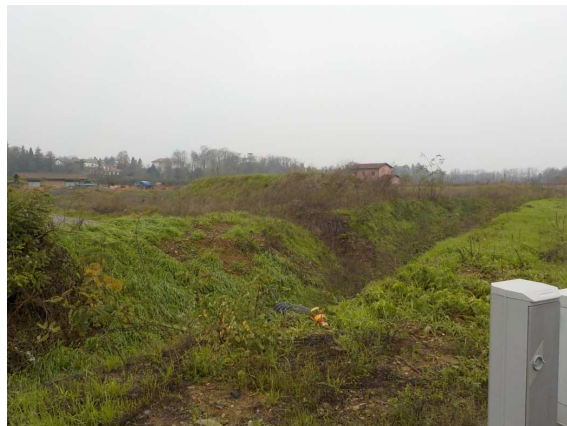
Nel corso dei rilievi non sono stati notati segni di degradazione del suolo nelle aree limitrofe imputabili alle attività di cantiere.

### ***Attività agricola limitrofa all'area di cantiere***

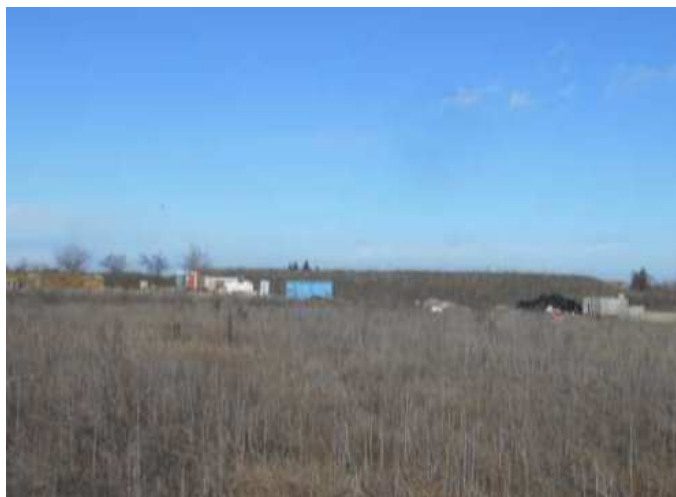
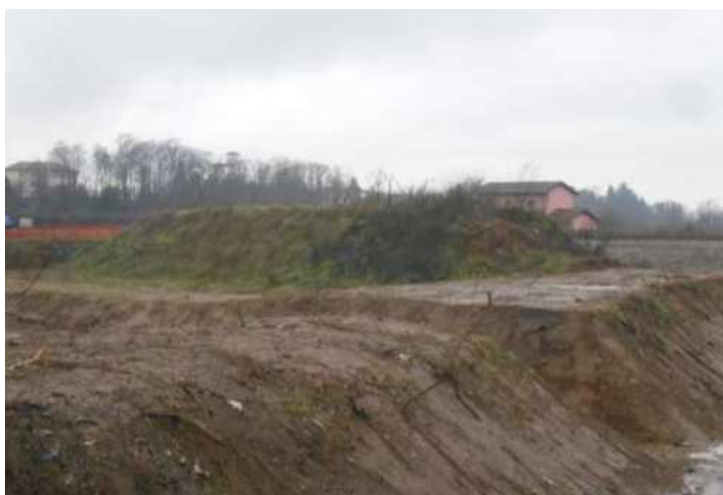
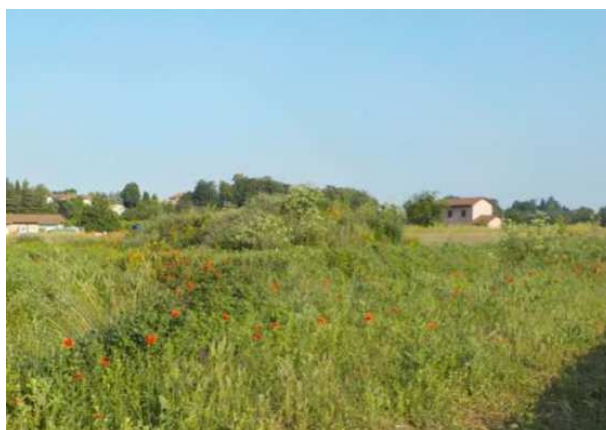
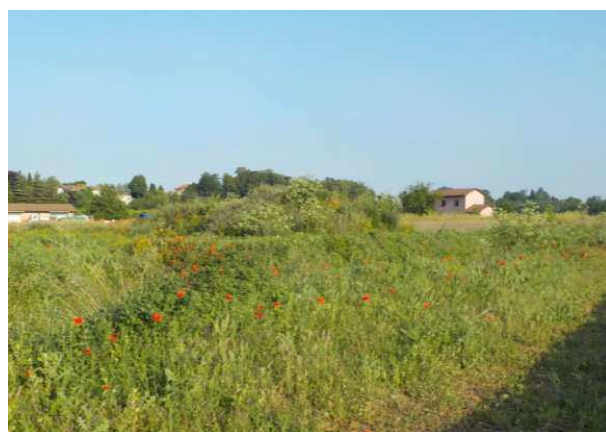
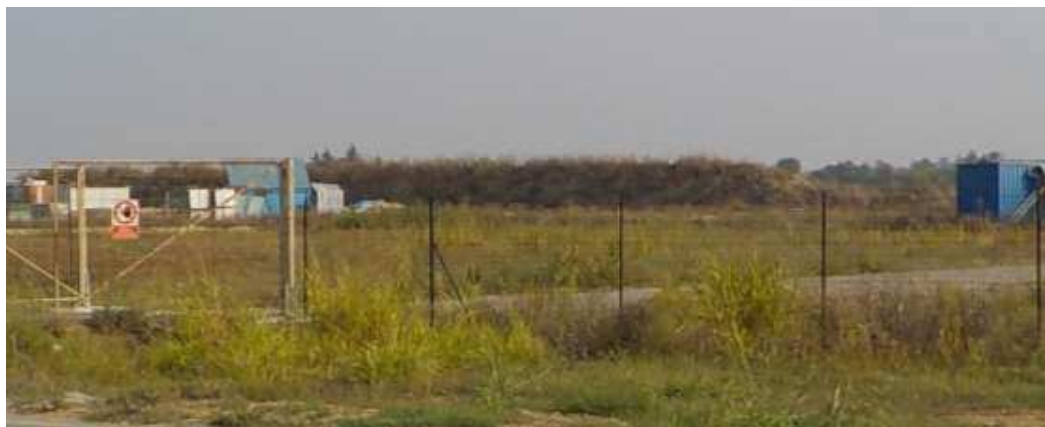
**Monitoraggio dei depositi di suolo vegetale accantonato all'interno del cantiere:**

nella seguente documentazione fotografica si mettono in evidenza gli interventi antropici eseguiti all'interno dell'area del cantiere volti a conservare gli orizzonti superficiali provenienti dalle operazioni di scavo attraverso il deposito in una zona delimitata di accantonamento.

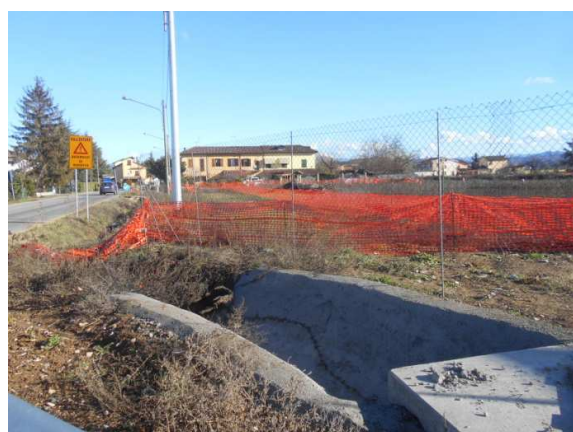
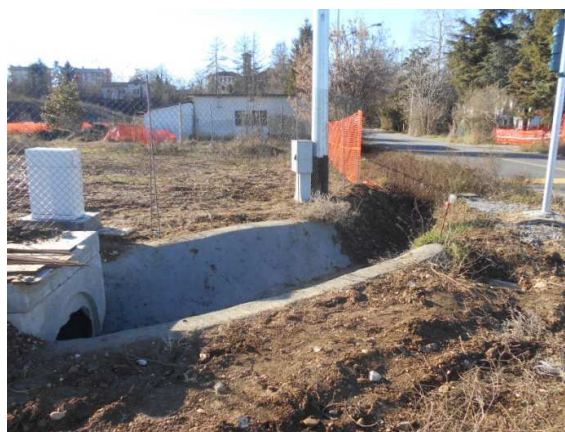
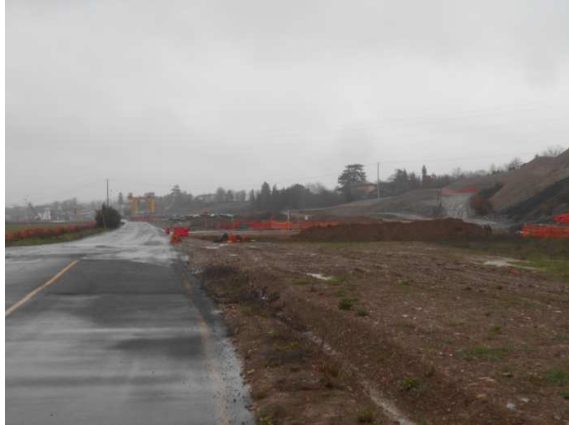
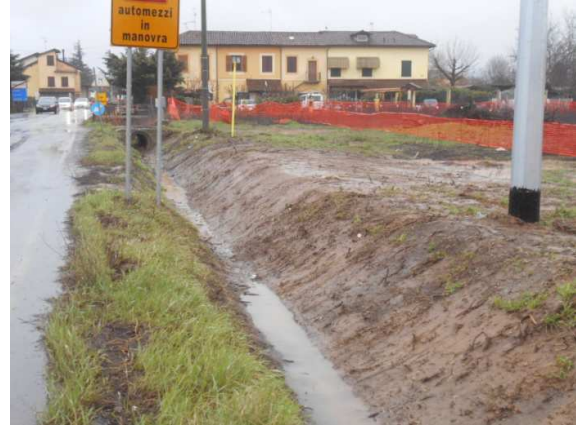
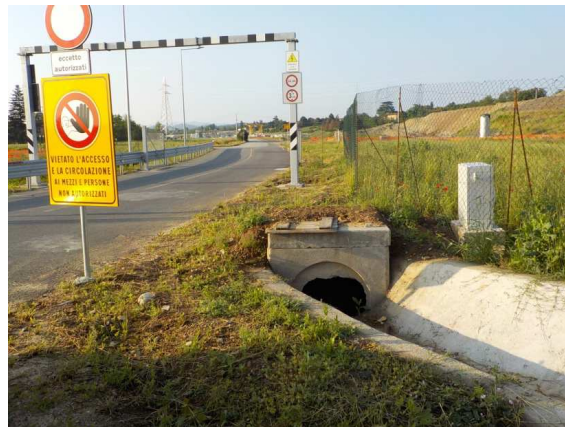
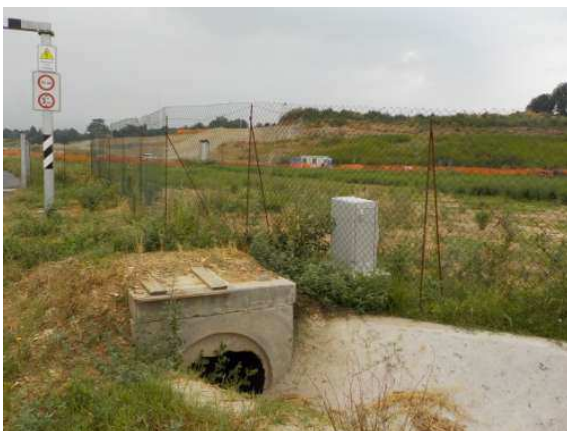
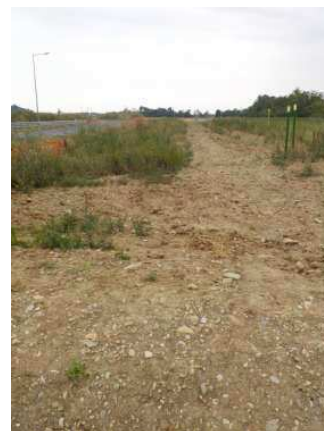
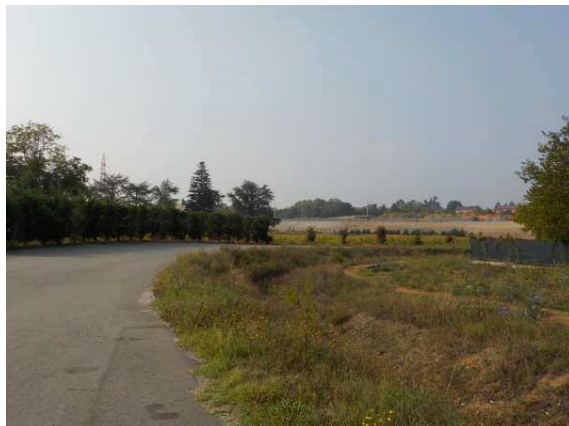
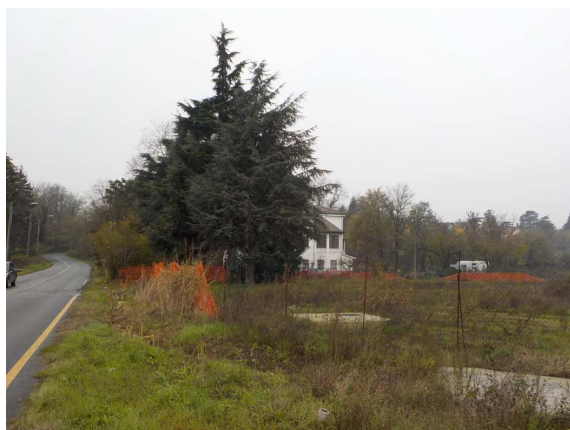
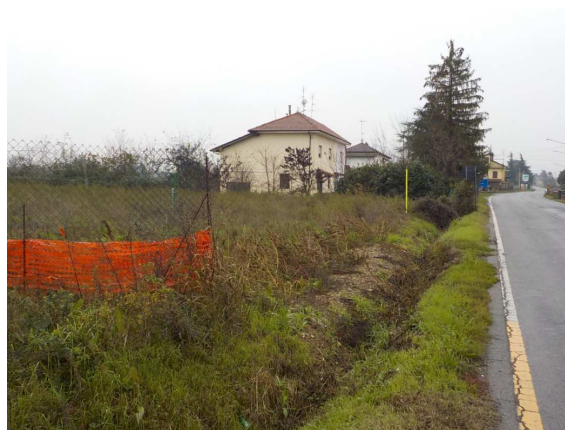
L'area si presenta all'interno di un contesto antropizzato a prevalente vocazione agricola. Non sono stati rilevati segni di degrado dei suoli limitrofi all'area di cantiere. Le aree di accantonamento dello scotico vegetale manifestano un buono stato di conservazione.

Nel corso dei rilievi non sono stati notati segni di degradazione del suolo nelle aree limitrofe al cantiere imputabili alle attività in corso.

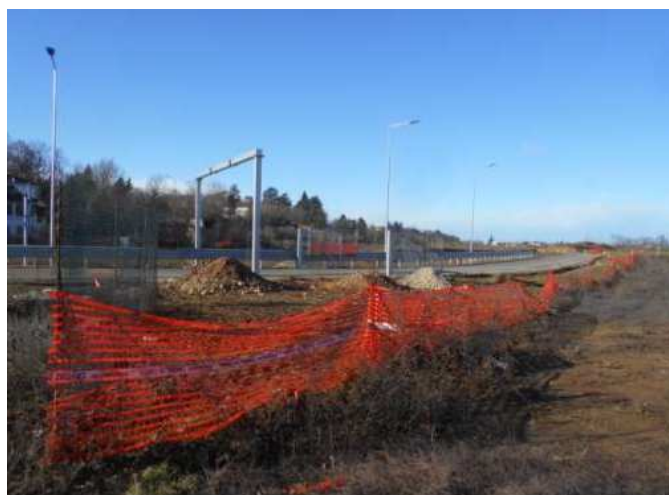
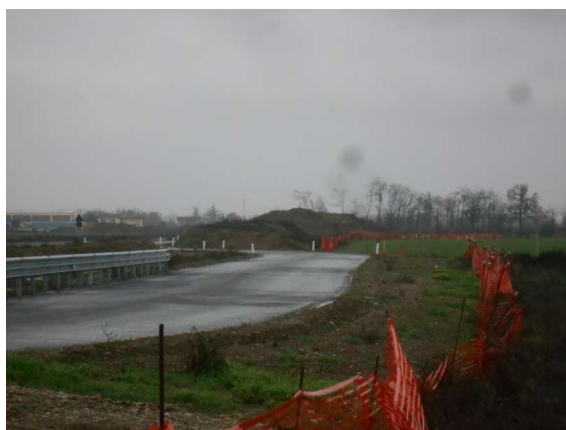
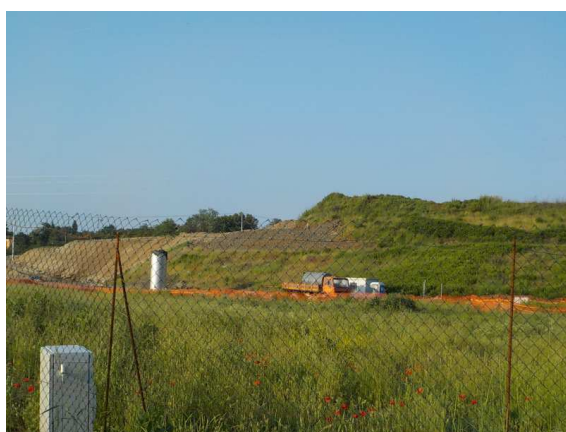
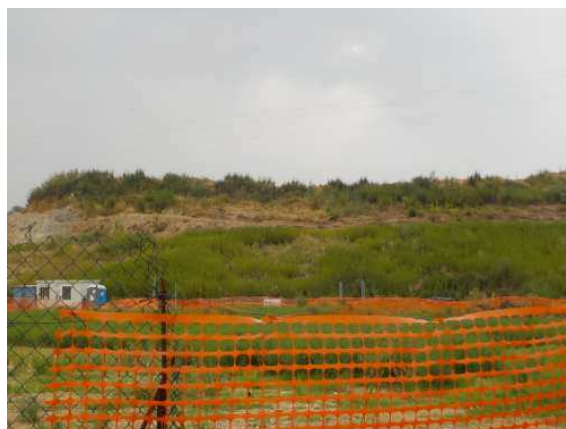
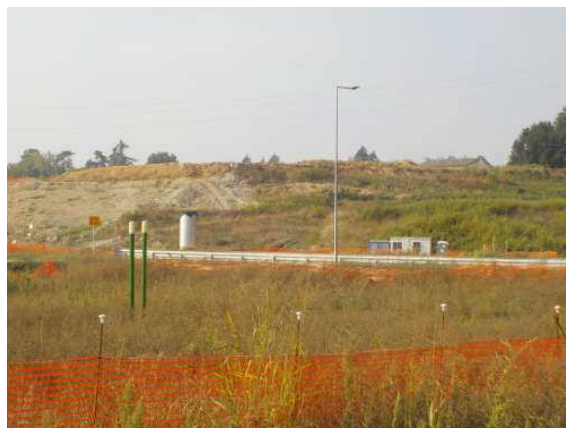
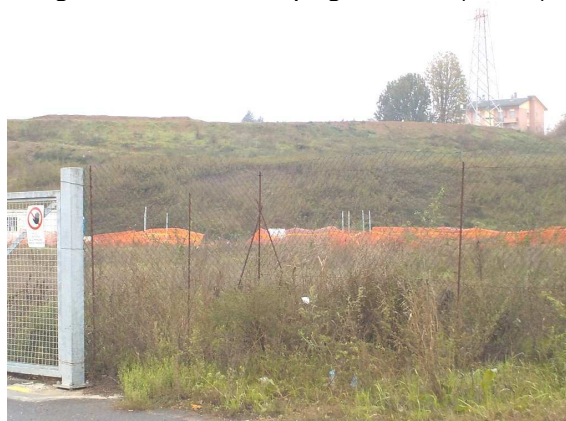
<i>Grado di inerbimento</i>	0-25%	<b>X</b>
	25-50%	<b>X</b>
	50-75%	<b>X</b>
	75-100%	
<i>Fenomeni erosivi</i>		<b>Assenti</b>
<i>Presenza di materiale organico</i>		<b>Sì</b>
<i>Conservazione</i>		<b>Buona</b>
<i>Presenza di infestanti</i>		<b>Sì</b>
<i>Note: Il rilievo ha evidenziato che il suolo accantonato è gestito in maniera appropriata. Sono presenti differenti gradi di colonizzazione da parte delle infestanti, a seconda del tempo di costituzione del singolo cumulo.</i>

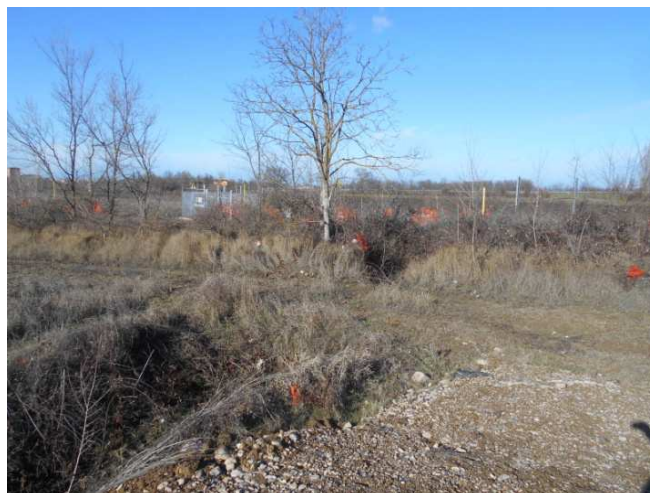
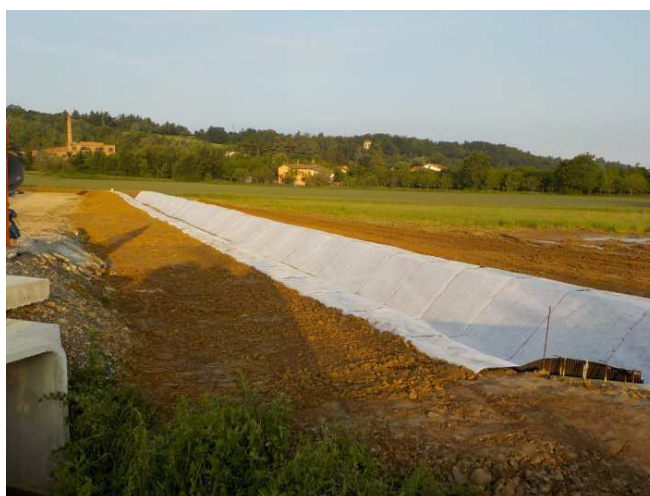
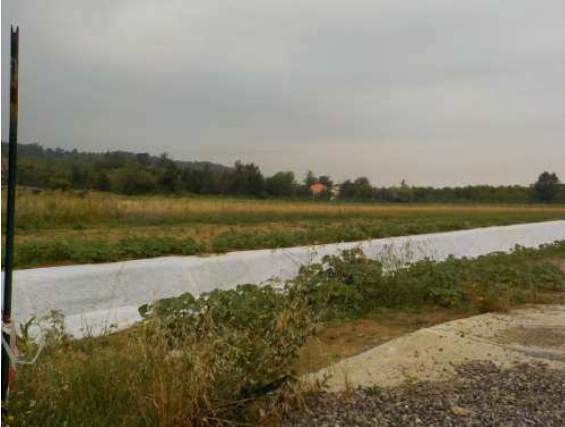
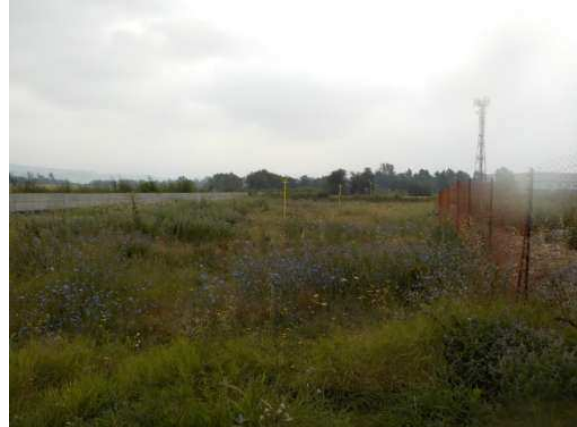
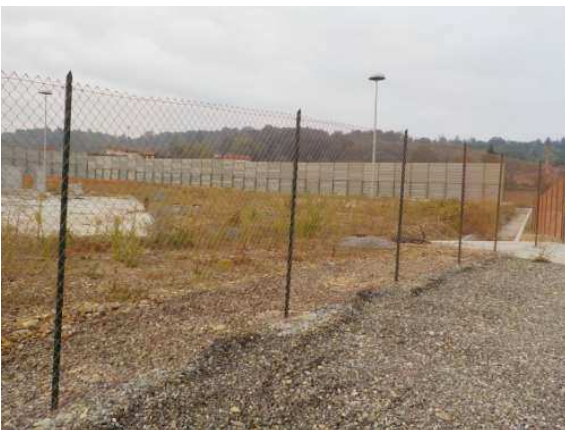
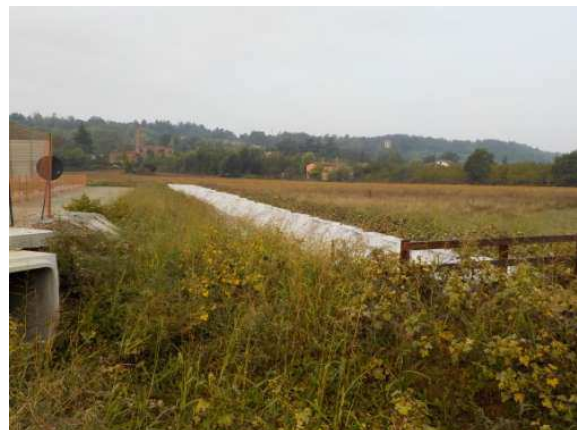
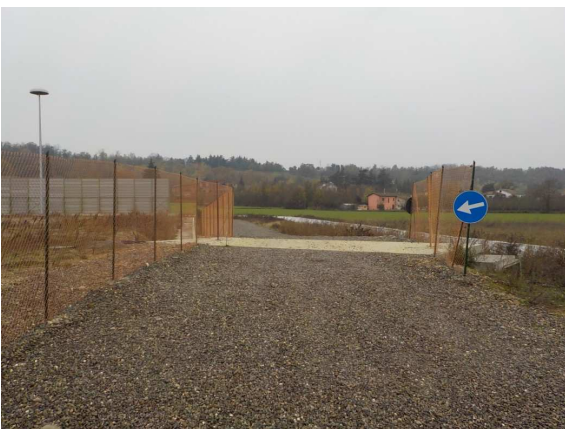
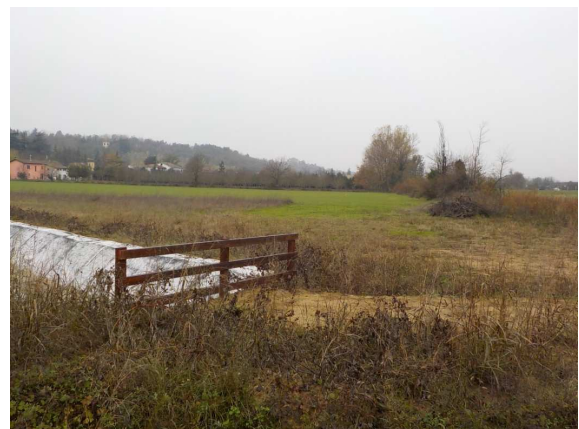
Al momento dei rilievi non sono stati notati segni di degradazione del suolo nelle aree limitrofe al cantiere.

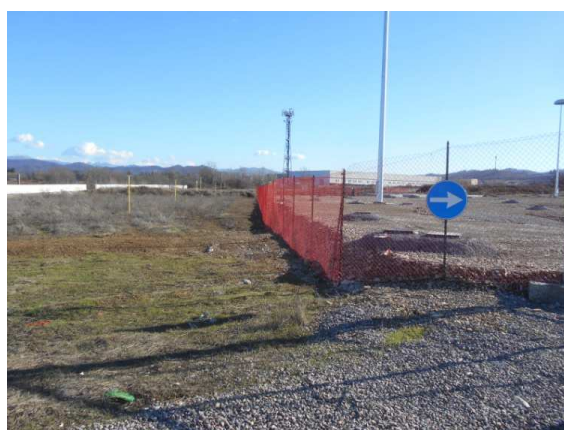
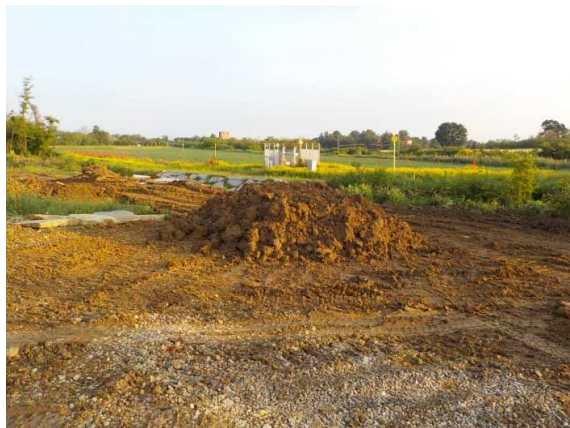
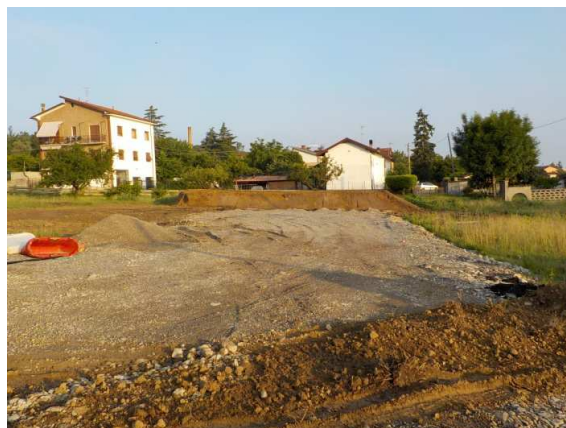
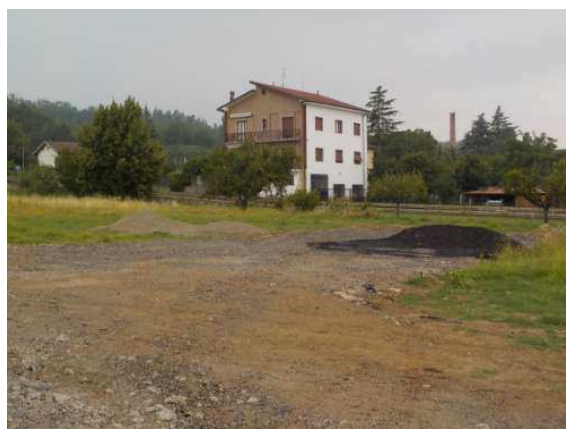
<i>Grado di inerbimento</i>	0-25%	<b>X</b>
	25-50%	
	50-75%	
	75-100%	
<i>Fenomeni erosivi</i>	<b>Assenti</b>	
<i>Presenza di materiale organico</i>	<b>No</b>	
<i>Conservazione</i>	<b>Buona</b>	
<i>Presenza di infestanti</i>	<b>No</b>	
<p><i>Note: I rilievi di gennaio, marzo e maggio hanno evidenziato che il suolo accantonato è gestito in maniera appropriata, permettendone la conservazione. Attualmente non è più presente il cumulo di suolo, in quanto deve essere stato utilizzato nel corso della prosecuzione del cantiere.</i></p>

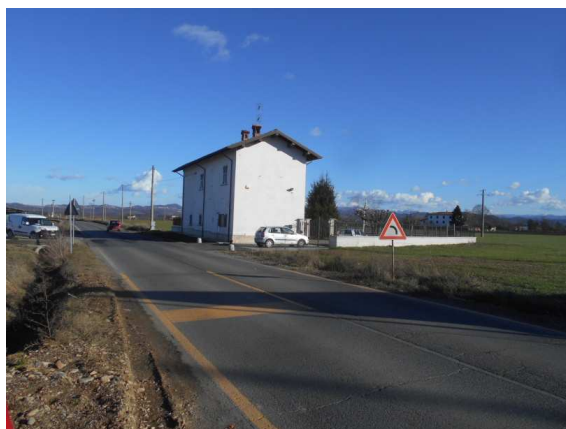
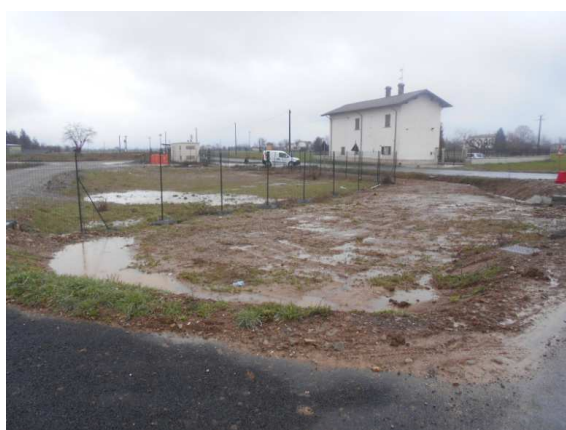
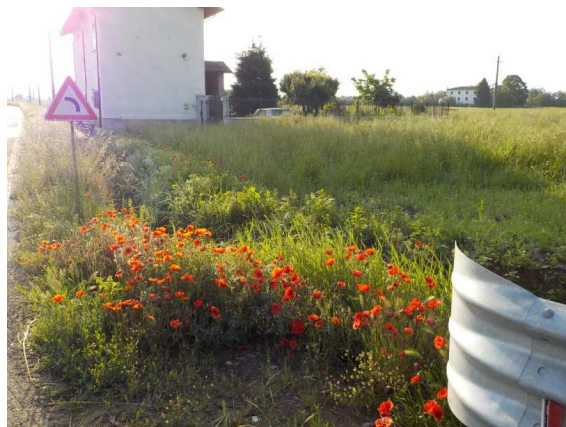
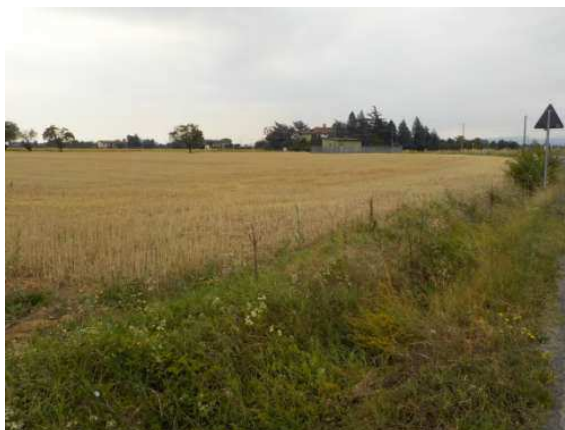
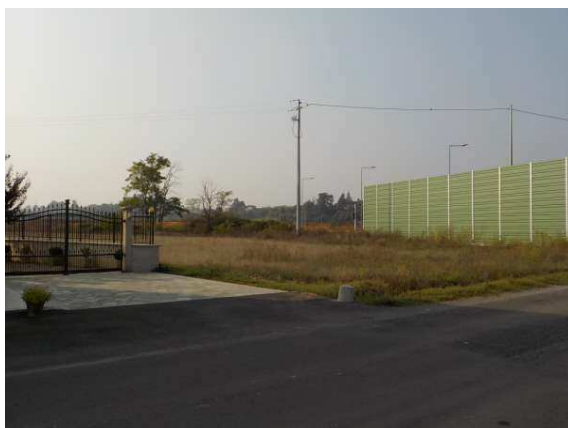
Al momento dei rilievi non sono stati notati segni di degradazione del suolo nelle aree limitrofe al cantiere.
