TRATTA A.V./A.C. TERZO VALICO DEI GIOVI  
PROGETTO ESECUTIVO

**Rapporto Annuale 2018**  
**Monitoraggio Ambientale**  
**Corso d'opera**  
**Suolo**

COMMESSA	LOTTO	FASE	ENTE	TIPO DOC.	OPERA/DISCIPLINA	PROGR.	REV.
I G 5 1	0 0	E	C V	R O	I M 0 0 C 3	0 1 8	A

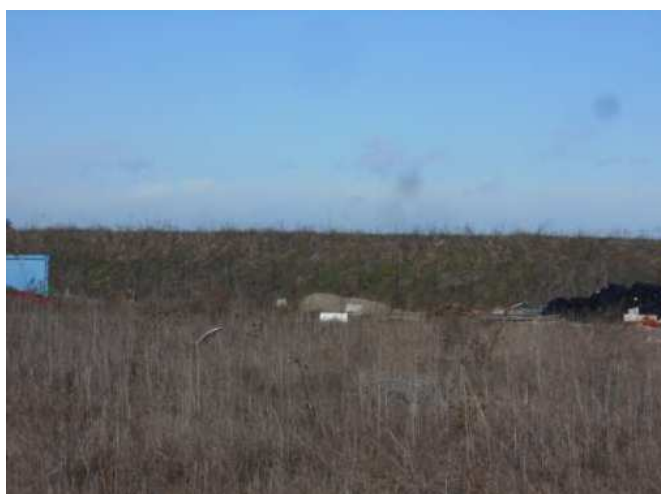
Figura 218 – I campagna 2018 (18/01)

<i>Grado di inerbimento</i>	0-25%	
	25-50%	<b>X</b>
	50-75%	
	75-100%	
<i>Fenomeni erosivi</i>		<b>Assenti</b>
<i>Presenza di materiale organico</i>		<b>No</b>
<i>Conservazione</i>		<b>Buona</b>
<i>Presenza di infestanti</i>		<b>Si</b>
<p><i>Note: i cumuli risultano correttamente accantonati ai margini delle attività di cantiere. Risultano parzialmente inerbiti.</i></p>

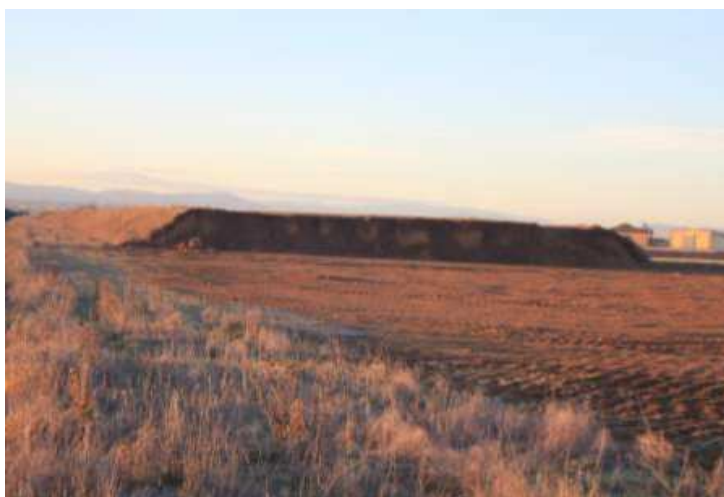
*Figura 232 – I campagna 2018 (19/01)*

<i>Grado di inerbimento</i>	0-25%	<b>X</b>
	25-50%	
	50-75%	
	75-100%	
<i>Fenomeni erosivi</i>	<b>Assenti</b>	
<i>Presenza di materiale organico</i>	<b>No</b>	
<i>Conservazione</i>	<b>Buona</b>	
<i>Presenza di infestanti</i>	<b>Si</b>	
<p><i>Note: Il rilievo ha evidenziato che il suolo accantonato è gestito in maniera appropriata. Presenza sporadica di infestanti.</i></p>

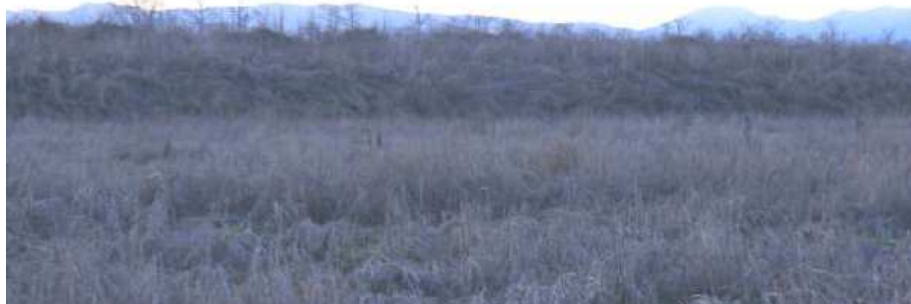
*Figura 246 – I campagna 2018 (19/01)*

<i>Grado di inerbimento</i>	0-25%	
	25-50%	
	50-75%	
	75-100%	<b>X</b>
<i>Fenomeni erosivi</i>		<b>Assenti</b>
<i>Presenza di materiale organico</i>		<b>No</b>
<i>Conservazione</i>		<b>Buona</b>
<i>Presenza di infestanti</i>		<b>Si</b>
<p><i>Note: Il rilievo ha evidenziato che il suolo accantonato è gestito in maniera appropriata.</i></p>

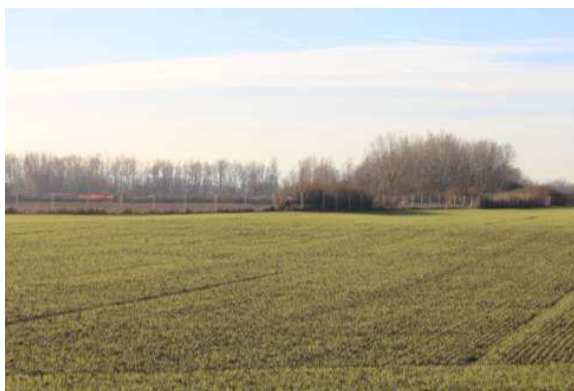
*Figura 274 – I campagna 2018 (19/01)*

Al momento dei rilievi, nelle aree limitrofe al cantiere, non sono stati notati segni di degradazione dei suoli legati all'attività in corso.

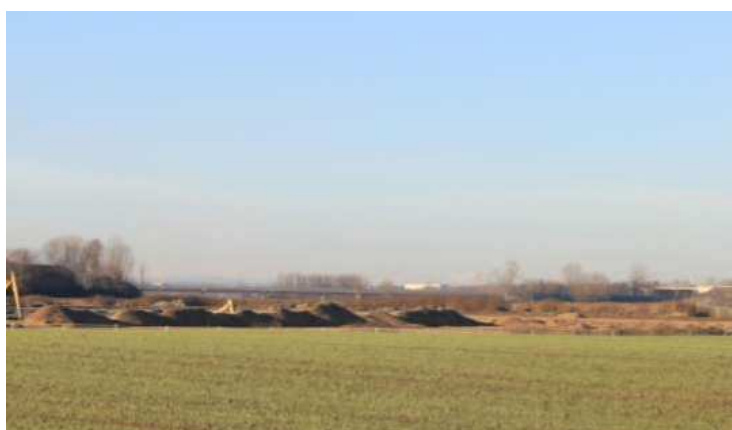
*Figura 280 – I campagna 2018 (19/01)*

<i>Grado di inerbimento</i>	0-25%	
	25-50%	<b>X</b>
	50-75%	
	75-100%	
<i>Fenomeni erosivi</i>	<b>Assenti</b>	
<i>Presenza di materiale organico</i>	<b>No</b>	
<i>Conservazione</i>	<b>Buona</b>	
<i>Presenza di infestanti</i>	<b>Sì</b>	
<p><i>Note: Il rilievo ha evidenziato che il suolo accantonato è gestito in maniera appropriata, permettendone la conservazione della capacità agroproduttiva e della funzione protettiva.</i></p>
