PROGETTO DEFINITIVO

**Progettazione definitiva delle opere civili ed armamento
per il ripristino della linea Palermo - Trapani via Milo**

CORPO STRADALE
STATO DI FATTO

Relazione descrittiva delle criticità lungo linea

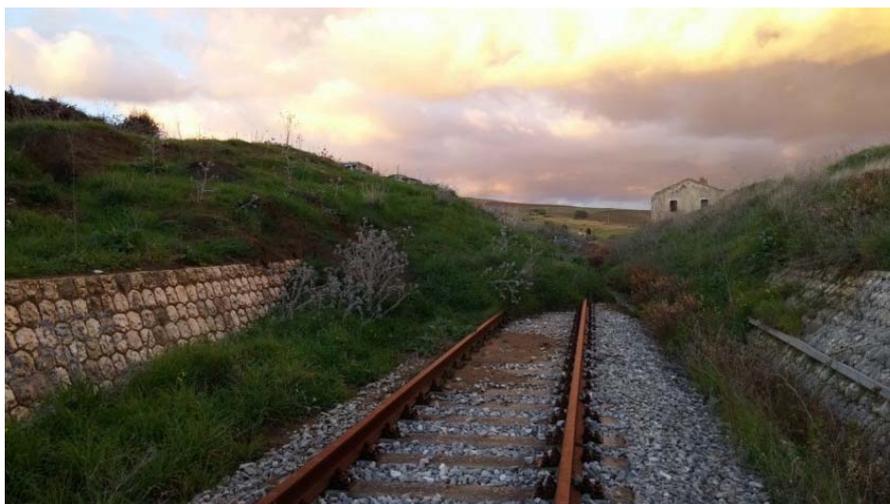
Questo tratto in trincea presenta inoltre fenomeni di scivolamento del materiale per tutta la sua lunghezza, dal km 92+800 fino al km 93+100 circa. La frana al km 92+850 è senza dubbio il fenomeno gravitativo più importante dal punto di vista delle dimensioni, ma si riscontrano comunque altri movimenti di materiale che interessano strati con profondità di 1÷2m, di seguito si riportano alcune fotografie di questi dissesti.

Esempio di franamenti presenti lungo la linea ferroviaria.

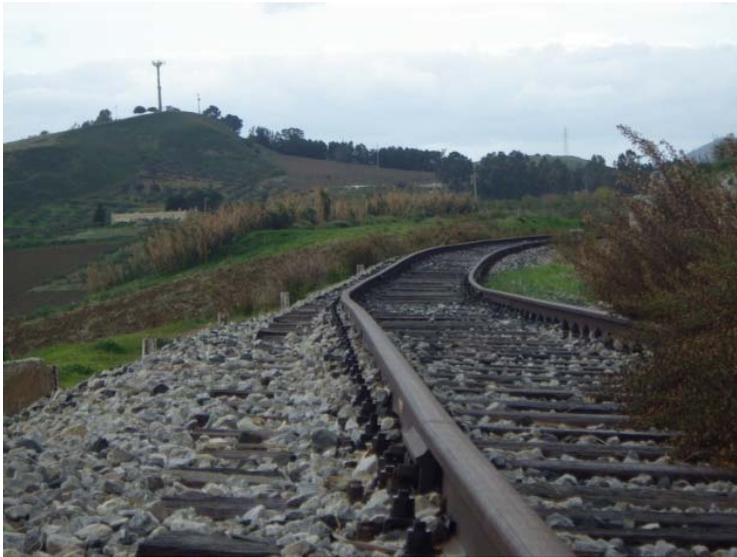
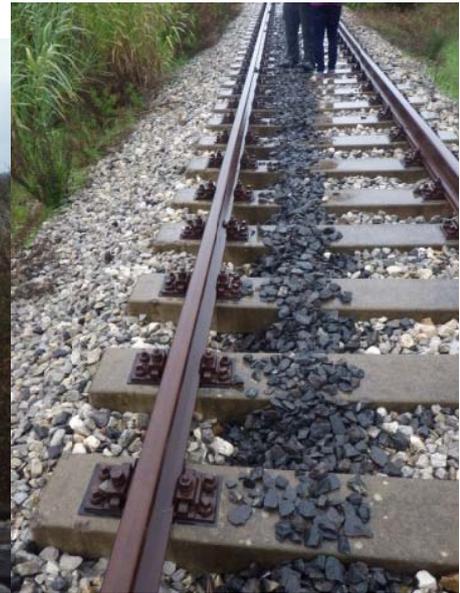
Nei tratti a mezza costa si rilevano i dissesti caratteristici per le scarpate dei rilevati e per le trincee. Anche in questo caso i dissesti sono causati principalmente dalle scarse caratteristiche geomeccaniche dei terreni e dall'assenza di un adeguato sistema di smaltimento delle acque meteoriche. Di seguito si riportano alcune fotografie dei dissesti rilevati nei tratti a mezza costa, per la descrizione si rimanda ai paragrafi precedenti nei quali si descrivono i problemi riscontrati sui rilevati e nei tratti in trincea.

Cedimento del piano ferroviario e predisposizione per il rinalzo del ballast

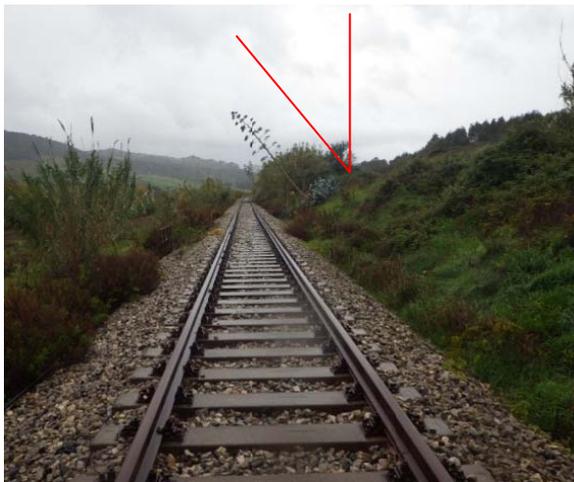
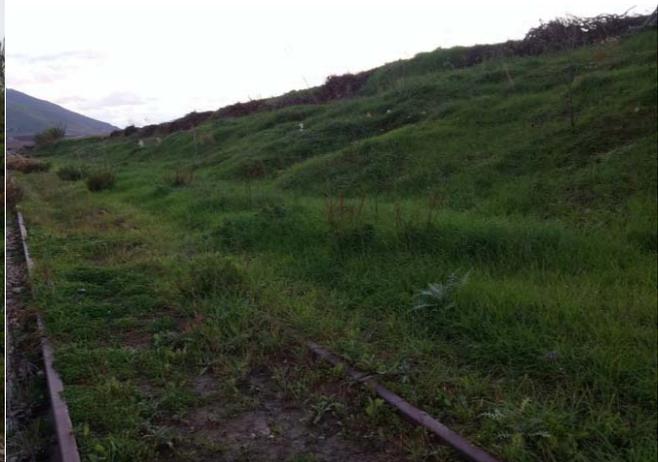
Fenomeni di creep e colata del materiale argilloso superficiale

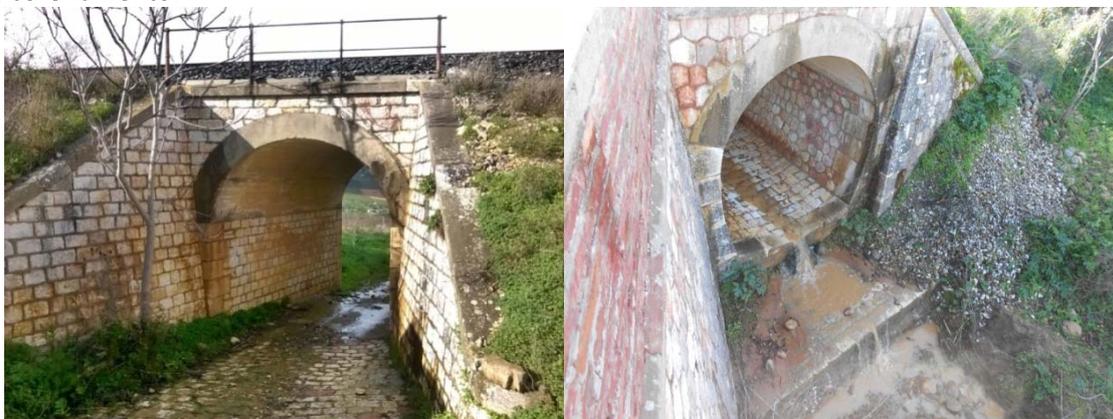
Tombini a sezione media: queste opere di attraversamento presentano una sezione variabile dai 2m fino a 4 m circa, e presentano generalmente sezione ad arco in calcestruzzo, l'arco è spesso appoggiato a dei muri laterali in pietra. In molti casi questi tombini-ponticelli fungono anche da passaggio per i mezzi agricoli o per raggiungere alcune case isolate. Queste opere risultano generalmente pulite e non si rileva la presenza di vegetazione infestante, ed in pochi casi è presente del materiale sul fondo, che comunque non compromette mai la funzionalità dell'opera. Non si riscontrano problemi strutturali dell'impalcato, i muri d'ala invece presentano spesso delle fessurazioni e deformazioni importanti. Un fenomeno ricorrente è quello dello scivolamento di materiale dal coronamento superiore del tombino, contribuendo all'ostruzione della sezione utile, in alcuni casi si è ovviato a questo problema posizionando dei gabbioni in sommità ai muri di coronamento.

Esempi di tombini a sezione media

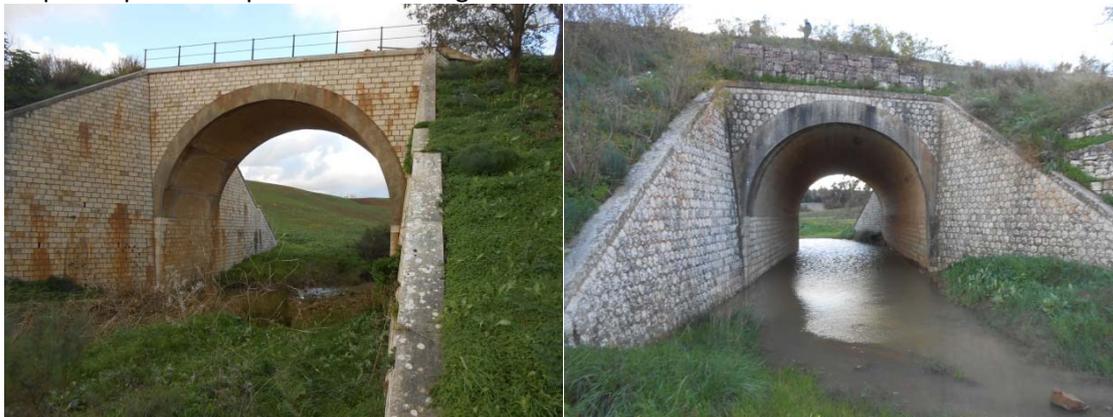
problemi strutturali dell'impalcato, i muri d'ala invece presentano in alcuni casi delle fessurazioni, importanti sono in un caso. Un fenomeno ricorrente è quello dello scivolamento di materiale dal coronamento superiore del tombino, contribuendo all'ostruzione della sezione utile, in alcuni casi si è ovviato a questo problema posizionando dei gabbioni in sommità ai muri di coronamento.

Esempi di tombino di grandi dimensioni

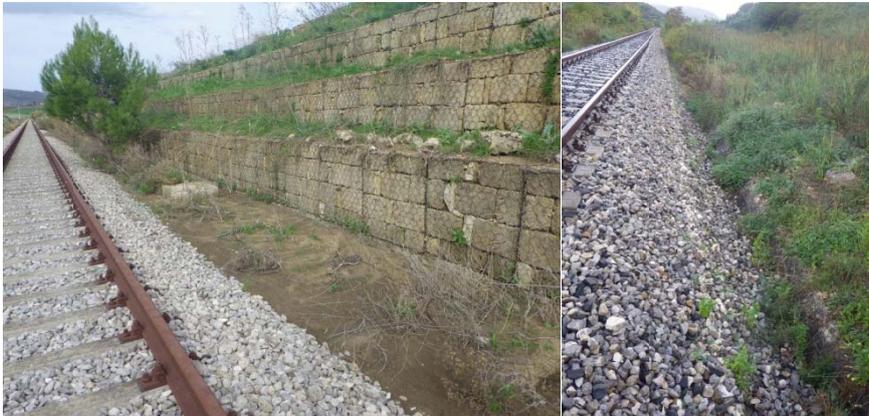
Come affermato più volte uno dei maggiori problemi è dato dall'inefficiente sistema di raccolta e smaltimento delle acque meteoriche provenienti dal piano ferroviario e dalle aree limitrofe alla linea. Durante il rilievo si è riscontrata la presenza di canalette laterali su gran parte della linea, queste risultano però intasate e riempite di materiale terroso, sul quale ha spesso attecchito la vegetazione. Queste opere hanno quindi perso completamente la loro efficacia. Generalmente queste canalette presentano sezione trapezia di circa 0.5 m² e sono costruite in pietra squadrata. In alcuni casi si sono invece rilevate delle canalette in calcestruzzo, di dimensioni maggiori rispetto alle precedenti. Queste ultime sono spesso invase da vegetazione infestante, e presentano importanti fessurazioni e deformazioni.

Canalette riempite di materiale terroso e ballast ferroviario

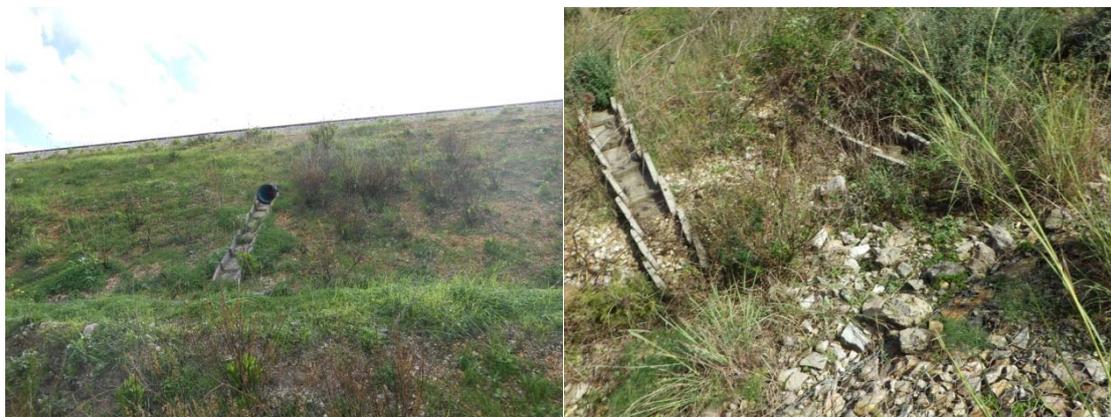
Su alcuni rilevati si sono riscontrati dei dispositivi di drenaggio in materiale polimerico, accompagnati da embrici per lo smaltimento dell'acqua raccolta per evitare ulteriori erosioni del rilevato. Come descritto nel paragrafo relativo ai rilevati si riscontrano delle problematiche relative all'utilizzo dei tubi drenanti nel materiale a grana fine costituente il rilevato.

Esempio di tubo drenante all'interno del rilevato ed embrici in calcestruzzo per lo smaltimento delle acque

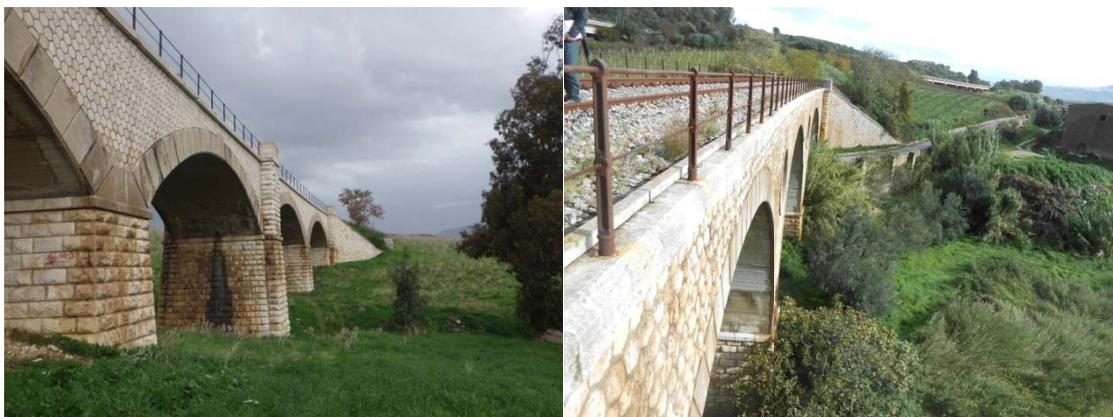
Durante il rilievo si sono percorsi 13 viadotti dei quali 12 in muratura e 1 in calcestruzzo. I viadotti in muratura sono sostenuti da arcate di luce compresa generalmente tra i 10 e i 15 m, le arcate sono generalmente in calcestruzzo, si rileva comunque una situazione in cui gli archi sono in mattoni pieni. Generalmente i viadotti sono collegati agli altri tratti della ferrovia tramite dei rilevati in terra sostenuti in parte anche da muri d'ala in pietra. Le spalle risultano essere i punti critici di queste strutture, presentando spesso cedimenti e franamenti laterali, sono stati rilevati dei muri d'ala compromessi da gravi fessurazioni e deformazioni. Le pile generalmente non presentano criticità, solamente in un caso si rileva un'importante stato di erosione che ha scoperto la fondazione di una pila di un viadotto.

Esempi tipici dei viadotti presenti sulla linea Alcamo Diramazione – Trapani Via Milo

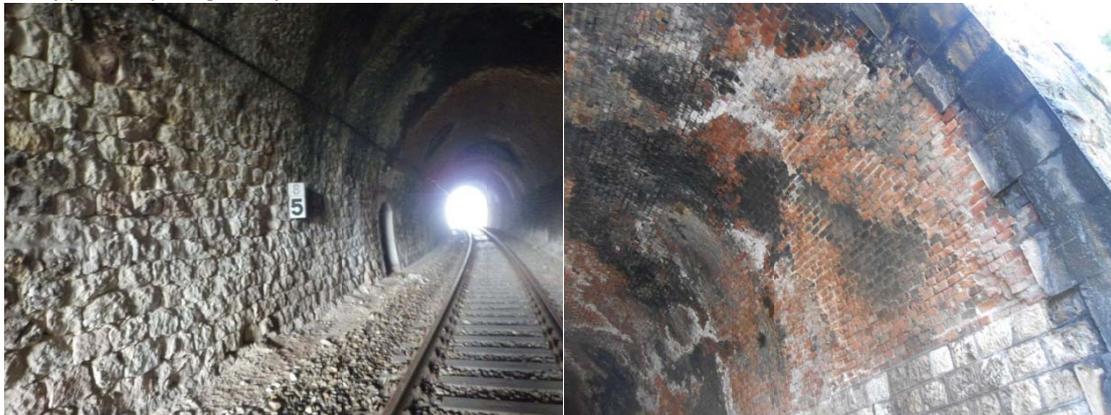
Le gallerie presentano internamente tutte delle buone condizioni, osservando comunque concrezioni calcaree, infiltrazioni d'acqua e leggero degrado della muratura che non compromettono comunque la funzionalità delle opere. Sono evidenti fenomeni di ristagno di acqua agli imbocchi, fenomeno sicuramente attribuibile alla perdita di funzionalità dell'originario sistema di smaltimento idraulico. In quasi tutte le gallerie è presente, a ridosso del piedritto lato nicchie e posato sopra al ballast, un elemento prefabbricato

in cls (poco stabile) con funzione di camminamento. I maggiori degradi sono relativi agli imbocchi, già trattati in apposito paragrafo precedentemente.

Esempi di galleria della linea Alcamo – Trapani via Milo
