Oggetto: Opera strategica "Asse Viario Marche – Umbria e quadrilatero di penetrazione".

**Maxi lotto n. 1** - Lavori di completamento della direttrice SS 77 "Val di Chienti" Civitanova Marche – Foligno tramite realizzazione del tratto Collesentino II – Foligno e degli interventi di completamento (*CUP F12C03000050011*).

Sublotti 1.2 e 2.1 – S.S. 77 "della Val di Chienti" tratto Foligno – Pontelatrave

## AREE E STRADE DI CANTIERE RIPRISTINI E ATTIVITA' DI MONITORAGGIO AMBIENTALE

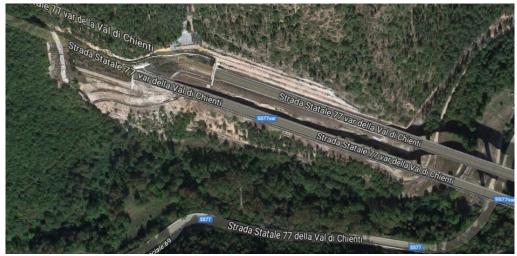
Il ripristino è terminato nel 2017 ed attualmente la situazione è come riportato nella figura sottostante.

Il piano di recupero ambientale ha previsto la scomposizione degli strati di misto stabilizzato e il ripristino delle condizioni morfologico-paesaggistiche e idrauliche del sito tramite riporti ed idonee arature. Inoltre è stata effettuata la demolizione del guado provvisorio sul fiume Chienti e la sistemazione dell'alveo nel tratto interessato dalla rimozione della condotta attraverso una risagomatura e una protezione del fondo con pietrame di idonea pezzatura per una lunghezza totale di circa 40 m.

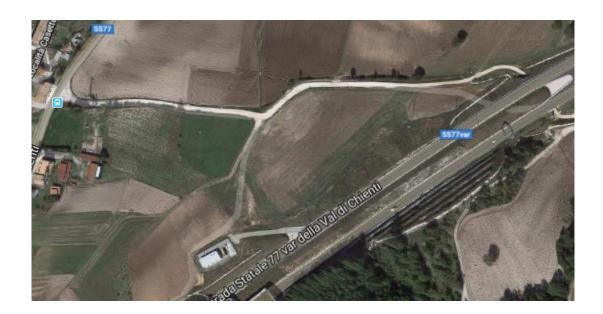
Attualmente la situazione è come riportato nella figura sottostante.

Il progetto di ripristino per la strada 13 è stato inviato al MATTM con nota QMU -0004584-P del 12/6/2017.

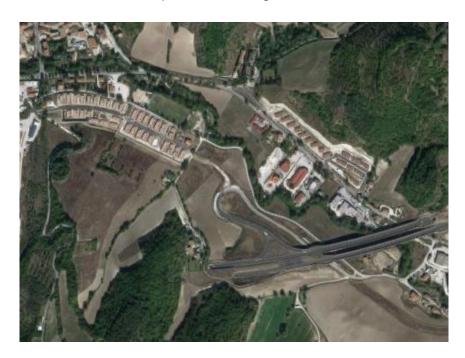
Attualmente la situazione è come riportato nella figura sottostante.

- Una prima fase di caratterizzazione del sito, prelievo dei campioni (in 3 punti) e successiva analisi e valutazione dei risultati;
- Una seconda fase di smantellamento e di rimozione dei materiali che insistevano sul sito (stabilizzato)
- Una terza fase di riconfigurazione morfologica del sito;
- Un quarta ed ultima fase di sistemazione idraulica ed ambientale.

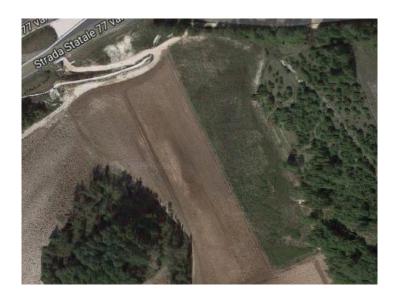
Attualmente la situazione è come riportato nella figura sottostante.

Il piano di recupero ambientale è consistito nella rimozione del materiale, della recinzione e del misto stabilizzato. Successivamente è stato ripristinato lo strato agrario fertile del suolo e delle condizioni morfologico-paesaggistiche, idrauliche e idrogeologiche del sito.

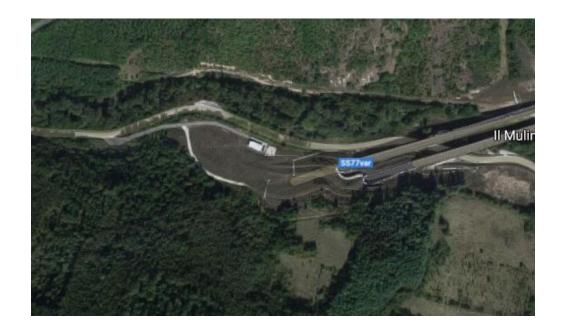
Attualmente la situazione è come riportato nella figura sottostante.

Il piano di recupero ambientale è consistito nella rimozione del materiale terroso, nel ripristino delle condizioni morfologico-paesaggistiche, idrauliche e idrogeologiche del sito e quindi nella ricostruzione dello strato agrario fertile del suolo tramite arature successive.

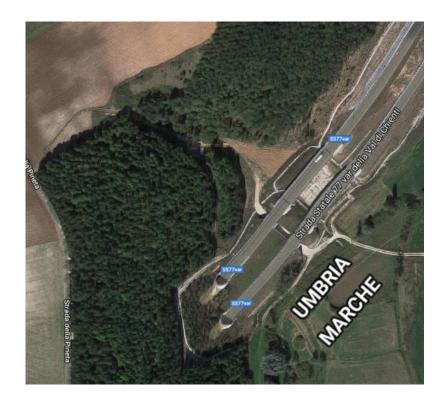
Attualmente la situazione è come riportato nella figura sottostante.

Ai fini del ripristino è stata effettuata l'asportazione della pavimentazione in misto stabilizzato e la ricostruzione delle condizioni morfologico-paesaggistiche e idrauliche del sito tramite riporti ed idonee arature.

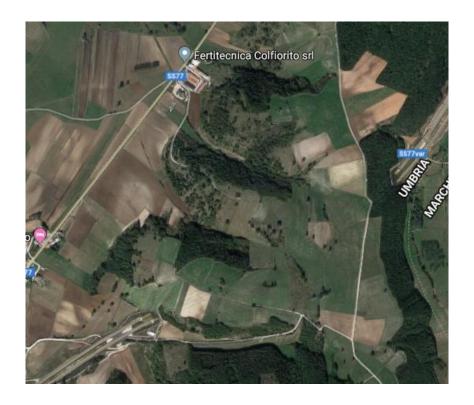
Attualmente la situazione è come riportato nella figura seguente.

Ai fini del ripristino è stata effettuata l'asportazione della pavimentazione in misto stabilizzato e il ripristino delle condizioni morfologico-paesaggistiche e idrauliche del sito tramite riporti ed idonee arature.

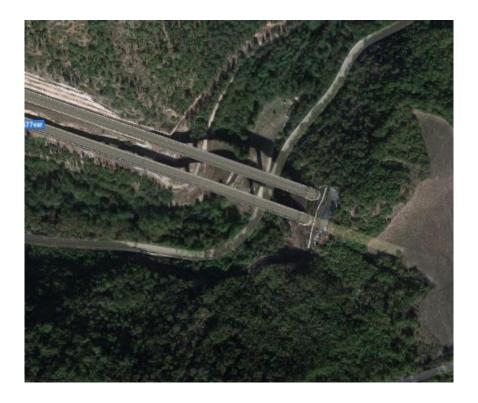
Attualmente la situazione è come riportato nella figura sottostante.

Ai fini del ripristino è stata demolita la strada, le cunette e il rivestimento in spritz beton e effettuata la sua sostituzione con reti di protezione corticale; è stata realizzata una gabbionata a ridosso della vecchia SS77 collegata alle gabbionate già esistenti ed eseguito un riempimento con terreno proveniente da scavo cercando di ripristinare l'originario profilo. Inoltre sono stati realizzati fossi di guardia a valle della pista attuale e a tergo della nuova gabbionata, entrambi collegati ai tombini esistenti.

progetto. L'unica modifica apportata riguardava la messa in opera di una diversa protezione corticale costituita da geocomposito metallico e biostuoia e successiva idrosemina a protezione delle scarpate in luogo del solo geocomposito metallico.

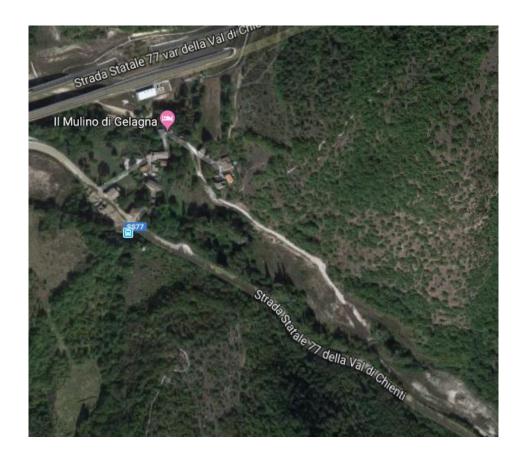
Attualmente l'area si presente come mostrato nella figura seguente.

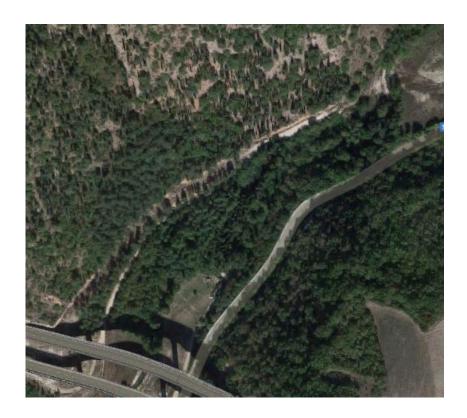
Il progetto di ripristino è stato inviato al MATTM con nota QMU prot. n. 2005-P del 14/3/2015. Attualmente l'area si presenta come nella foto sottostante.

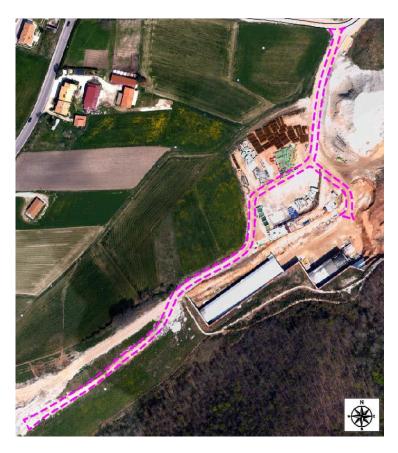
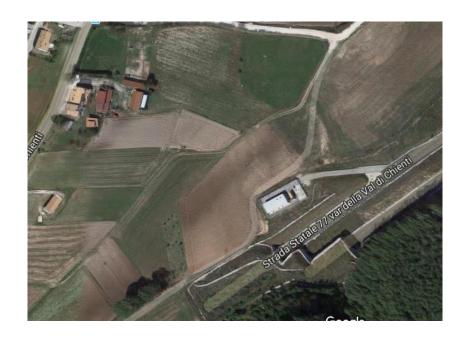
# Strada n. 12 località Casette di Cupigliolo nel Comune di Foligno (PG)

In AO l'area era adibita a coltivazioni. Ai fini del ripristino è stata effettuata l'asportazione della pavimentazione e degli strati di misto stabilizzato e la ricostituzione delle condizioni morfologico-paesaggistiche e idrauliche del sito tramite riporti ed idonee arature. L'area è stata oggetto di una campagna di campionamento (3 campionami) in corrispondenza delle aree pavimentate con stabilizzato, al fine di verificarne l'eventuale

Per quanto riguarda il rumore, confrontando il clima acustico rilevato in corso d'opera rispetto alla fase ante operam, si è osservato un generale incremento dei valori di Leq sia per i monitoraggi eseguiti presso le aree di cantiere (Rc), che per i monitoraggi eseguiti presso la viabilità (Rv).

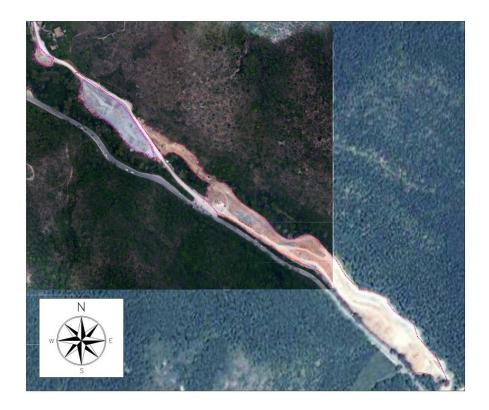
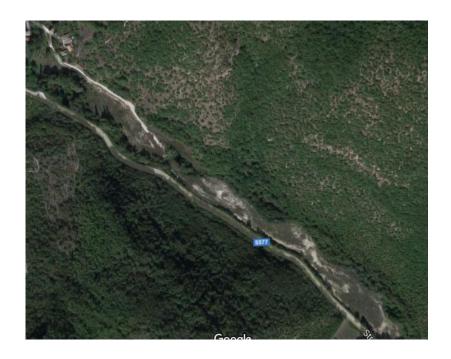
## Area ST22

L'area in esame è costituita dalle aree ST 22 a-b-c ubicate lungo la strada di cantiere n.22 e il fiume Chienti, era dedicata al deposito di materiali provenienti dallo scavo delle gallerie ed in AO era occupata prevalentemente da seminativo e bosco ceduo.

Il piano di recupero ambientale ha previsto la scomposizione degli strati di misto stabilizzato e tout venant e il ripristino delle condizioni morfologico-paesaggistiche e idrauliche del sito tramite riporti ed idonee arature.

Per quanto riguarda il rumore, confrontando il clima acustico rilevato in corso d'opera con la fase ante operam, si è osservato un generale incremento dei valori di Leq sia per i monitoraggi eseguiti presso le aree di cantiere (Rc), che per i monitoraggi eseguiti presso la viabilità (Rv).

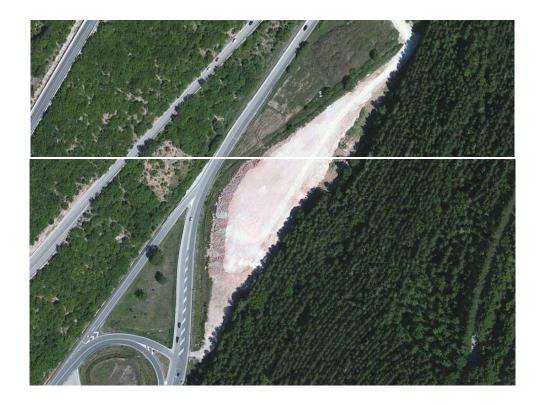
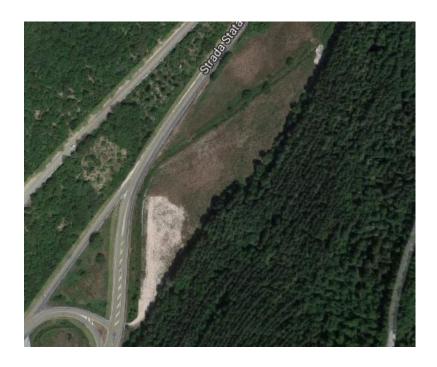
## Area PC1

Il sito in esame, adiacente all'area Beton 2 in località Casenove del Comune di Foligno, destinato allo stoccaggio di smarino proveniente dalle gallerie naturali, occupava una superficie di 20.500 mq ed era originariamente catastalmente classificato come seminativo o seminativo arborato.

Il progetto in rev A del sito in argomento è stato inviato al MATTM con nota Quadrilatero prot. n. 1079 del 13/10/2014. Successivamente con la rev B sono state apportate modifiche alle sistemazioni idrauliche del guado del fosso Bottegaia che attraversa l'area.

Infine è stato inviato il progetto in rev C con nota QMU prot.n. 2005-P del 14/3/2015, in cui è stato previsto il ripristino con un piazzale in pietrame della parte finale dell'area, secondo le condizioni dell'ante operam e sono state mantenute le modifiche alle sistemazioni idrauliche secondo il progetto della rev B.

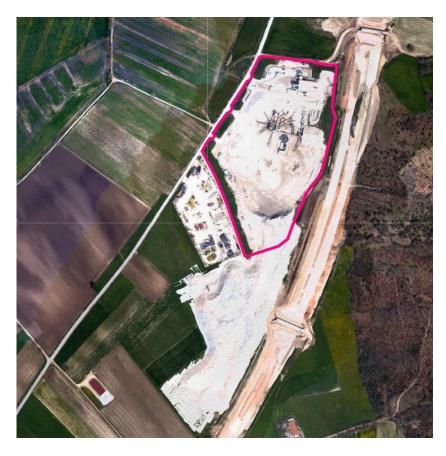
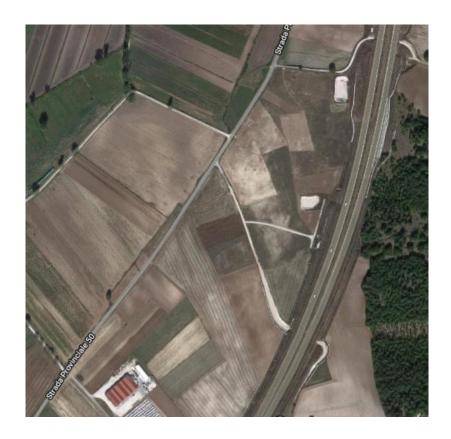
# Area FBeton 6

L'area in argomento, adiacente alle aree PC2 e ST26, era dedicata alla frantumazione del materiale lapideo per il confezionamento di calcestruzzi proveniente dalle gallerie naturali, occupava una superficie di 73.000 mq ed in AO era adibita ad erbaio estensivo e pur senza particolare pregio naturalistico era inserita in un contesto ambientale incontaminato.

Nell'area interessata sono state svolte indagini ambientali volte a caratterizzare i materiali da asportare e valutare un eventuale inquinamento (15 punti di campionamento) ed ulteriori indagini volte a ricostruire i profili pedologici delle aree (4 punti a ridosso dell'area di cantiere).

Sono stati smantellati gli impianti della cantierizzazione e i manufatti residui a livello suolo e sottosuolo ed effettuata la riconfigurazione morfologica del sito e il ripristino delle condizioni morfologiche, paesaggistiche, idrauliche e idrogeologiche. Gli interventi idraulici sono consistiti nella demolizione degli attraversamenti provvisori e nella sistemazione del fosso di guardia lungo la SP 50 confinante con l'area di betonaggio (circa 230m).

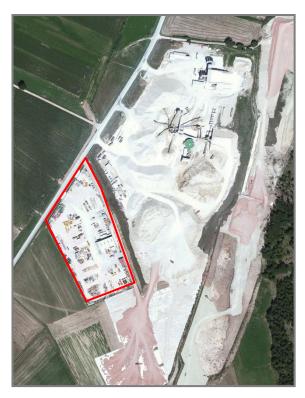
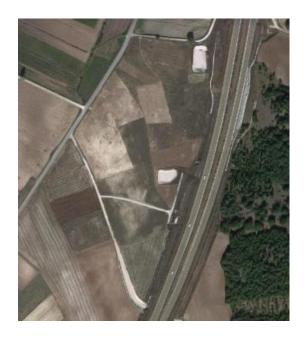
## Area PC2

Il piano di recupero ambientale ha previsto la scomposizione degli strati di misto stabilizzato e tout venant e il ripristino delle condizioni morfologico-paesaggistiche e idrauliche del sito tramite riporti ed idonee arature.

Gli interventi idraulici previsti sono consistiti nella demolizione e risagomatura dell'alveo dei due attraversamenti provvisori realizzati con tubi autoportanti in cls del diametro di 600mm e nella sistemazione del fosso di guardia lungo la SP 50 nel tratto confinante con l'area di stoccaggio (circa 120 m).

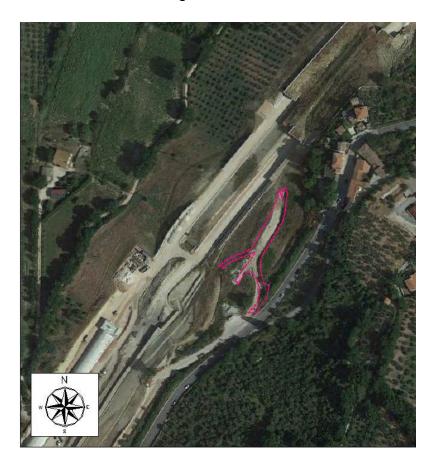
## Strada n. 3

Il piano di recupero ambientale è consistito nella rimozione del materiale e dei manufatti e successivo ripristino delle condizioni morfologico-paesaggistiche, idrauliche e idrogeologiche del sito e quindi alla ricostruzione dello strato agrario fertile del suolo.

L'area è stata oggetto di una campagna di campionamento in corrispondenza delle aree pavimentate con stabilizzato, al fine di verificarne l'eventuale contaminazione. A tal fine sono stati effettuati 3 campionamenti.

In corso d'opera, per il piezometro Pz 03, nel 2010 e nel 2011, sono stati riscontrati dei superamenti dei valori soglia di contaminazione (50  $\mu$ g/l per il Manganese e 200  $\mu$ g/l per il Ferro), riportati nella tab. 2 dell'Allegato 5 al Titolo V del D. Lgs. 152/06, che risultavano elevati già dalla fase Ante Operam. Pertanto i suddetti superamenti potrebbero essere ricondotti ad una situazione puntuale avvenuta prima dell'avvio delle attività di cantiere. Per quanto riguarda il rumore, confrontando il clima acustico rilevato in corso d'opera rispetto alla fase ante operam, si è osservato un generale incremento dei valori di Leq sia per i monitoraggi eseguiti presso le aree di cantiere (Rc), che per i monitoraggi eseguiti presso la viabilità (Rv).

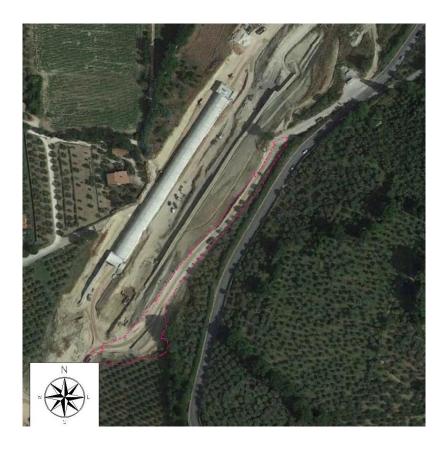
#### Strada n. 3 bis

Ai fini del ripristino è stata effettuata l'asportazione della pavimentazione e degli strati di misto stabilizzato, la riprofilatura e l'inerbimento delle scarpate con terreno vegetale e idrosemina, la sistemazione idraulica delle zone di intervento.

L'area da ripristinare è stata oggetto di una campagna di campionamento (3 punti) in corrispondenza delle aree pavimentate con stabilizzato, al fine di verificarne l'eventuale contaminazione.

In corso d'opera, per il piezometro Pz 03, nel 2010 e nel 2011, sono stati riscontrati dei superamenti dei valori soglia di contaminazione (50  $\mu$ g/l per il Manganese e 200  $\mu$ g/l per il Ferro), riportate nella tab. 2 dell'Allegato 5 al Titolo V del D. Lgs. 152/06. Le concentrazioni dei suddetti analiti risultavano elevate già dalla fase ante operam.

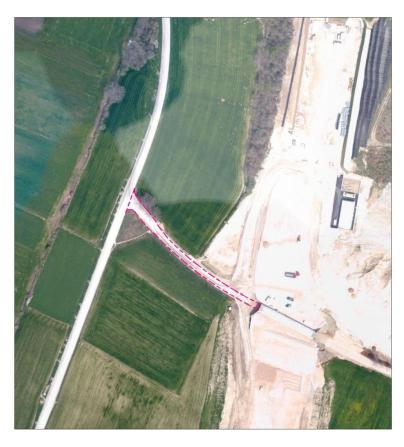
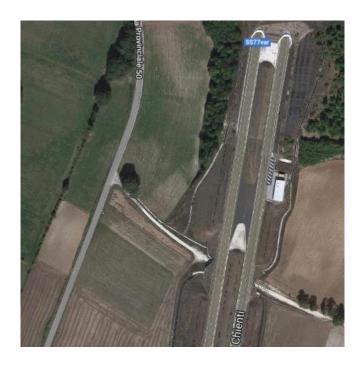
## Strada n.19

Si precisa che parte della pista n.19 ricade all'interno del nuovo tracciato della SS77, mentre la porzione iniziale coincidente con la viabilità locale esistente è stata solo risagomata.

Ai fini del ripristino è stata effettuata l'asportazione della pavimentazione e degli strati di misto stabilizzato nella parte iniziale della pista di cantiere, il ripristino delle condizioni morfologiche paesaggistiche e idrauliche del sito tramite il riporto di terreno vegetale e la ricostruzione dello strato agrario fertile del suolo.

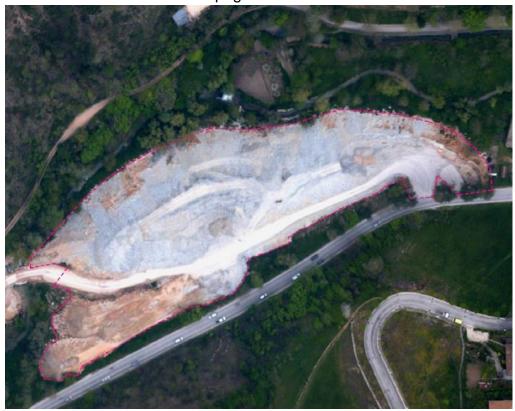
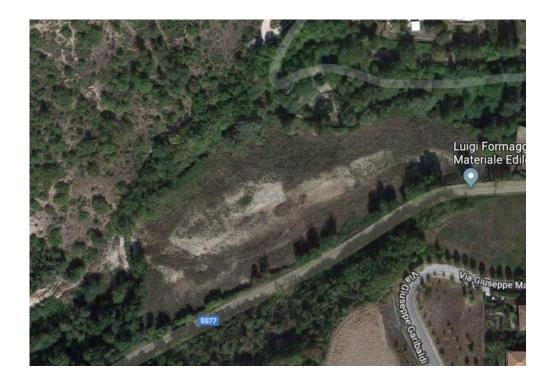
# Area S7

Il piano di recupero ambientale è consistito nella rimozione del materiale terroso e della recinzione, successivamente si è proceduto al ripristino delle condizioni morfologico-paesaggistiche, idrauliche e idrogeologiche del sito e quindi alla ricostruzione dello strato agrario fertile del suolo tramite arature successive.

Durante il monitoraggio in corso d'opera, nel mese di Giugno 2011, sono stati segnalati episodi di intorbidamento per il fiume Chienti di Gelagna (sezioni Is 13 e Is 14) ai quali sono succedute alcune campagne integrative di analisi chimico-batteriologiche delle acque prelevate presso le sezioni di misura delle portate. Tutte le campagne di analisi chimiche integrative effettuate non hanno evidenziato alcun superamento dei valori limite di normativa.

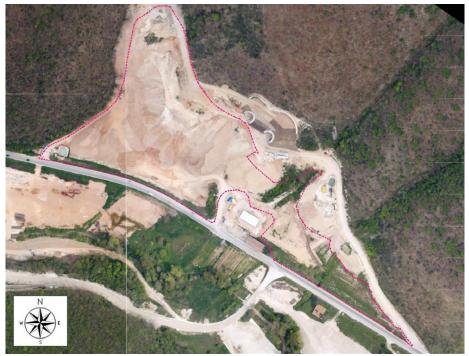
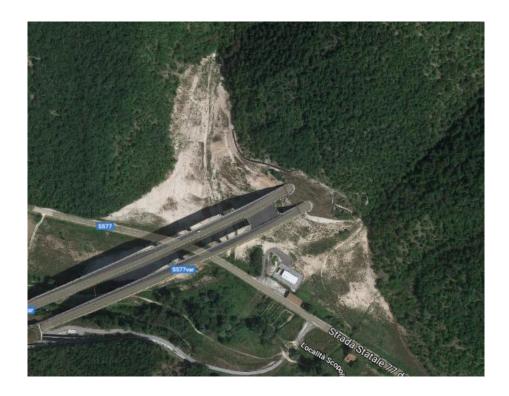
# Area ST2 e strada 8a

Il piano di recupero ambientale è consistito nella rimozione del materiale e dei manufatti, il ripristino delle condizioni morfologico-paesaggistiche, idrauliche e idrogeologiche del sito e la ricostruzione dello strato agrario fertile del suolo.

Per permettere l'attraversamento del fosso Maceratie è stato realizzato un guado provvisorio in corrispondenza della pista di cantiere. Ai fini del ripristino è stata demolita la strada e il guado provvisorio ed effettuata la sistemazione dell'alveo nel tratto interessato mediante la posa in opera di una scogliera in pietrame e risagomatura per circa 210m a valle del guado fino all'attraversamento della vecchia SS77.

L'area è stata oggetto di una campagna di campionamento in corrispondenza delle aree pavimentate con stabilizzato, al fine di verificarne la contaminazione (effettuati 4 campionamenti).

Durante il monitoraggio in corso d'opera è stato riscontrato il superamento dei limiti di normativa rispetto alla concentrazione dei solidi sospesi totali nelle sezioni del fiume Menotre, Is 03 e Is 04 nel Gennaio 2011. Successivamente a tale episodio sono stati effettuati alcuni prelievi di campioni integrativi dal febbraio 2011 da cui è stato possibile constatare una riduzione della torbidità delle acque e un ritorno delle concentrazioni al di sotto dei valori limite.

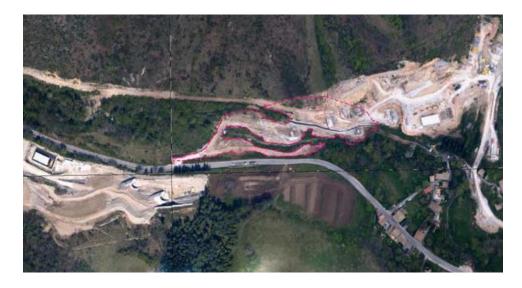
# Area ST12 Gelagna Bassa

L'area in questione, ubicata nei pressi dell'imbocco della GN Muccia lato Foligno e in corrispondenza dell'area del viadotto Chienti I, era adibita a deposito dei materiali e originariamente consisteva per la maggior parte in bosco irregolare.

Il piano di recupero ambientale è consistito nella rimozione del materiale e dei manufatti e nel ripristino delle condizioni morfologico-paesaggistiche, idrauliche e idrogeologiche del sito e ricostruzione dello strato agrario fertile del suolo.

Per permettere l'attraversamento del fiume Chienti è stato realizzato un guado provvisorio con 3 tubi in calcestruzzo di DN 1200. Ai fini del ripristino è stato demolito il guado provvisorio ed effettuata la sistemazione dell'alveo nel tratto interessato dalla rimozione dei tubi mediante la risagomatura e la posa in opera di una scogliera in pietrame su fondo e sponde per circa 15 m a valle del guado fino all'attraversamento della vecchia SS77.

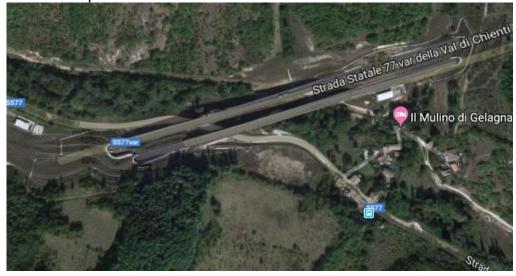
Durante il monitoraggio in corso d'opera, nel mese di Giugno 2011, sono stati segnalati episodi di intorbidamento per il fiume Chienti di Gelagna (sezioni Is 11 e Is 12) ai quali sono succedute alcune campagne integrative di analisi chimico-batteriologiche delle acque prelevate presso le sezioni di misura delle portate. Tutte le campagne di analisi chimiche integrative effettuate non hanno evidenziato alcun superamento dei valori limite di normativa.

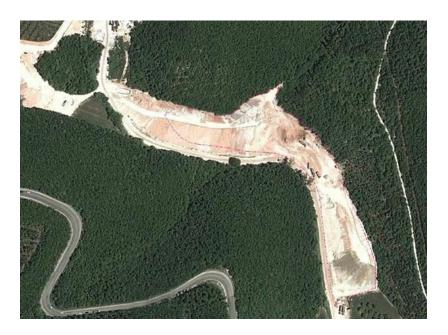
# Area S3 Località Cifo

L'area in esame, ubicata in adiacenza agli imbocchi delle GN Franca e Cupigliolo, era adibita al conferimento e stoccaggio dello smarino proveniente dalle gallerie naturali, aveva una superficie di circa 25.100 mq ed originariamente aveva vocazione agricola consistente in seminativo e bosco ceduo.

Il piano di recupero ambientale è consistito nella rimozione del materiale e dei manufatti, successivamente nel ripristino delle condizioni morfologico-paesaggistiche, idrauliche e idrogeologiche del sito e quindi alla ricostruzione dello strato agrario fertile del suolo. Il progetto di ripristino è stato inviato al MATTM con nota QMU prot. n. 9289-P del 9/12/2015. Dopo la fine dei lavori l'area si presenta come nella foto sottostante.

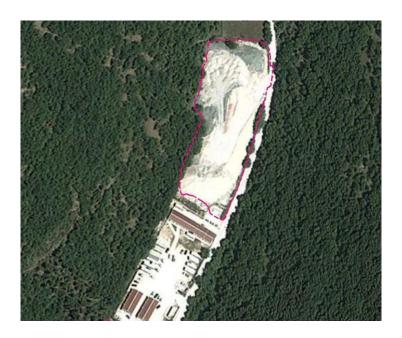
# Area ST18 Leggiana

L'area in questione, ubicata nei pressi degli imbocchi delle GN Sostino e Franca, originariamente aveva una destinazione agricola ed è stata utilizzata per lo stoccaggio dei materiali provenienti dallo scavo delle gallerie.

Il piano di recupero ambientale dell'area è consistito nello smantellamento dei materiali presenti, nella riconfigurazione morfologica del sito mediante il ripristino del terreno vegetale e dello strato agrario fertile ed infine nella sistemazione ambientale e idraulica. Il progetto di ripristino è stato inviato al MATTM con nota QMU prot. n. 9289-P del 9/12/2015. Dopo la fine dei lavori l'area si presenta come nella foto sottostante.

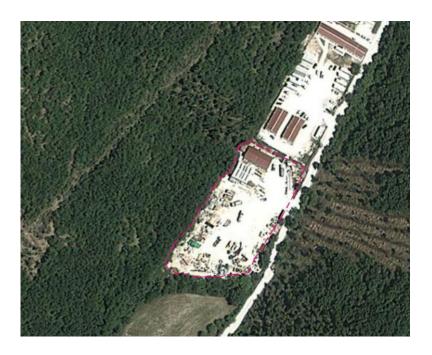
## Area ST19

L'area in esame, ubicata nei pressi degli imbocchi delle GN Sostino e Franca, era adibita a officina e deposito dei materiali. Originariamente aveva una destinazione agricola ed è marginalmente interessata dalla presenza di vincolo idrogeologico.

Il piano di recupero ambientale è consistito nella rimozione del materiale, della recinzione e del misto stabilizzato. Successivamente si è proceduto al ripristino dello strato agrario fertile del suolo e delle condizioni morfologico-paesaggistiche, idrauliche e idrogeologiche del sito. Il progetto di ripristino è stato inviato al MATTM con nota QMU prot. n. 9289-P del 9/12/2015. Dopo la fine dei lavori l'area si presenta come nella foto sottostante.

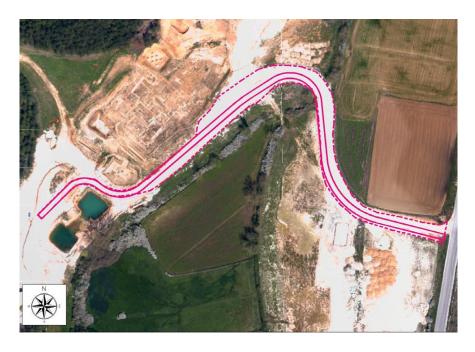
## Strada n.15

La strada di cantiere n. 15 è stata concepita per permettere l'accesso al viadotto Palude e all'imbocco lato Pontelatrave della GN Palude. La sua lunghezza era di circa 400 m con una larghezza variabile.

La pista è stata realizzata pressoché a raso per tutta la sua estensione ed aveva una pavimentazione costituita da uno strato in misto granulare stabilizzato di spessore 20 cm e materiale arido di bonifica di spessore 30 cm, inoltre per permettere l'attraversamento del Rio Cesi era stato realizzato un guado tramite la messa in opera di 3 condotte circolari aventi Ø 800.

Ai fini del ripristino è stata demolita la strada e il guado provvisorio ed effettuata la sistemazione dell'alveo nel tratto interessato mediante la posa in opera di una scogliera in massi calcarei al fondo e alle sponde. E stata successivamente ripristinata una vecchia strada poderale che consente anche l'accesso all'area archeologica rinvenuta e visibile al di sotto del viadotto Palude.

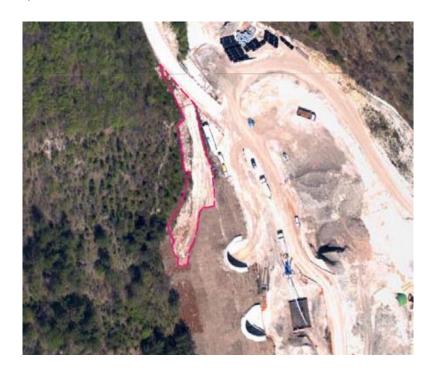
# Strada n.9 Leggiana

La strada di cantiere n.9, ubicata in prossimità della località Leggiana nel Comune di Foligno, è stata concepita per permettere l'accesso all'imbocco della GN Sostino lato Pontelatrave. La pista si sviluppava per circa 90 m ed era costituita da una pavimentazione in stabilizzato compattato.

Il progetto di ripristino ambientale ha previsto l'asportazione della pavimentazione e di tutti i manufatti presenti ed il recupero degli habitat naturali e del paesaggio tramite un rimodellamento morfologico ed il rinterro e rivegetazione delle porzioni di strada.

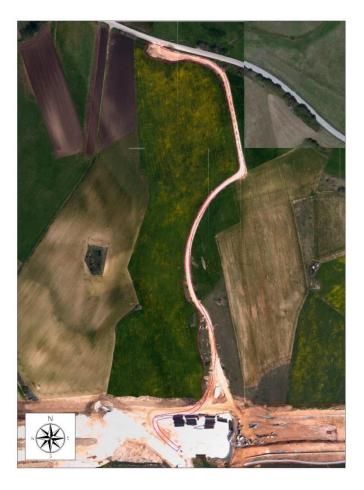
# Strada n.16 Taverne

La strada n.16 è stata concepita per permettere l'accesso dalla viabilità esistente all'imbocco della GA Taverne I lato Foligno. La pista si sviluppava per circa 650 m e ricadeva in fasce sottoposte a vincolo paesaggistico ai sensi del DIgs 42/2004.

Il progetto di ripristino ambientale ha previsto l'asportazione della pavimentazione e di tutti i manufatti presenti ed il recupero degli habitat naturali e del paesaggio tramite un rimodellamento morfologico. Un tratto della strada n.16 è stato ripristinato con terreno vegetale, mentre un altro tratto, realizzato in corrispondenza di una strada campestre esistente, è stato ripristinato con terreno naturale compattato ai fini del mantenimento della strada campestre.

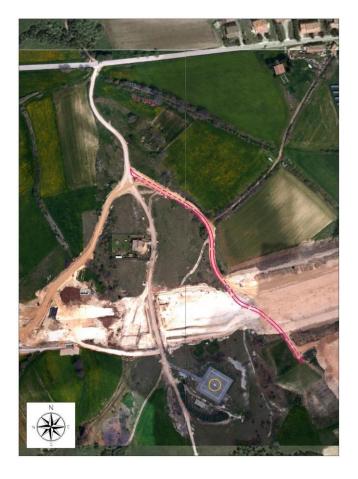
## Strada n.17 Taverne

La strada n.17 è stata concepita per permettere l'accesso all'imbocco della GA Taverne II e all'area di stoccaggio ST7. La pista, in parte coincidente con strada campestre preesistente, si sviluppava per circa 375 m e m e ricadeva in fasce sottoposte a vincolo paesaggistico ai sensi del Dlgs 42/2004.

Il progetto di ripristino ambientale ha previsto l'asportazione della pavimentazione e di tutti i manufatti presenti ed il recupero degli habitat naturali e del paesaggio tramite un rimodellamento morfologico. Un tratto della strada n.17 è stato ripristinato con terreno vegetale, mentre un altro tratto, realizzato in corrispondenza di una strada campestre esistente, è stato mantenuto con stabilizzato.

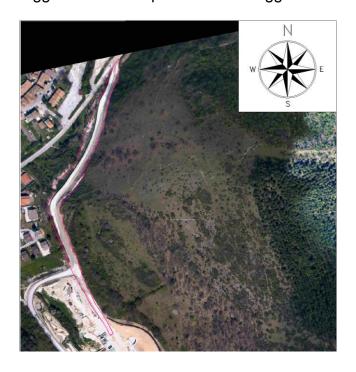
## Strada 30 Serravalle di Chienti

La strada di cantiere n.30, ubicata nel fosso Vallesina e in prossimità del centro abitato del comune di Serravalle di Chienti, è stata concepita per permettere l'accesso alla GN Varano e Serravalle, all'area di stoccaggio ST8 e all'impianto di betonaggio Beton4.

In AO l'area era destinata a seminativo o bosco. Al fine della realizzazione della pista di cantiere è stata prodotta una modifica permanente dal punto di vista ambientale poiché è stato effettuato uno scavo in roccia a mezza costa e la sua riprofilatura attraverso la realizzazione di scarpate con rete metallica e chiodature atte al contenimento della roccia stessa.

La pista presentava una larghezza variabile fino ad un massimo di 8,50m ed una pavimentazione costituita da uno strato di fondazione in misto granulare dello spessore di 20 cm e da uno strato in conglomerato bituminoso rigenerato a freddo con bitume schiumato e cemento spesso 15 cm.

Il progetto di ripristino ambientale ha previsto l'asportazione della pavimentazione e di tutti i manufatti presenti ed il recupero degli habitat naturali e del paesaggio tramite un rimodellamento morfologico ed al contempo il mantenimento di una viabilità locale ad una carreggiata di larghezza massima complessiva di 3.10 m, costituita da uno strato di fondazione in materiale arido di bonifica per uno spessore di 30 cm e dal sovrastante misto granulare stabilizzato di spessore 20 cm.

Le scarpate sia di monte che di valle sono state interessate da riporti di materiali provenienti da cantiere e di terreno vegetale atto al rierbimento con idrosemina per uno spessore di 20 cm.

La parte della pista abbandonata è stata invece ripristinata riprofilando il versante fino al profilo originario. Il terreno naturale preesistente è stato riattivato mediante aratura dello stesso.

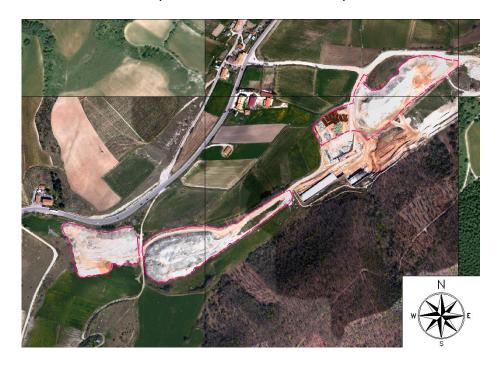
### Area ST3

L'area, ubicata tra gli imbocchi delle gallerie Palude lato Foligno e Cupigliolo lato Pontelatrave, era dedicata allo stoccaggio del materiale proveniente dallo scavo delle gallerie naturali ed aveva una superficie di circa 74.900 mq.

Il piano di recupero ambientale è consistito nello smantellamento dei materiali presenti. Successivamente si è effettuato il ripristino delle condizioni morfologico-paesaggistiche, idrauliche e idrogeologiche del sito e quindi la ricostruzione dello strato agrario fertile del suolo

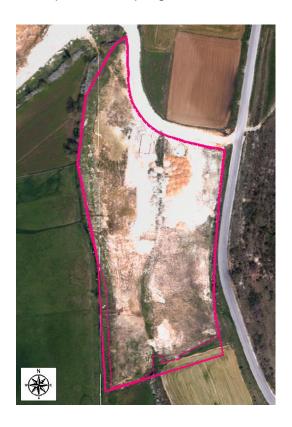
## Area ST5 Colfiorito

L'area in esame, ubicata nei pressi dell'imbocco della GN Palude lato Pontelatrave, era adibita al conferimento e stoccaggio dello smarino proveniente dalle gallerie naturali. Il PEA prevedeva un'occupazione di circa 25.000 mq. Originariamente aveva vocazione agricola consistente in seminativo senza particolare pregio naturalistico.

Il piano di recupero ambientale è consistito nella rimozione del materiale, della recinzione e del misto stabilizzato. Successivamente si è proceduto al ripristino dello strato agrario fertile del suolo e delle condizioni morfologico-paesaggistiche, idrauliche e idrogeologiche del sito. Il progetto di ripristino è stato inviato al MATTM con nota QMU prot. n. 7994-P del 22/10/2015.

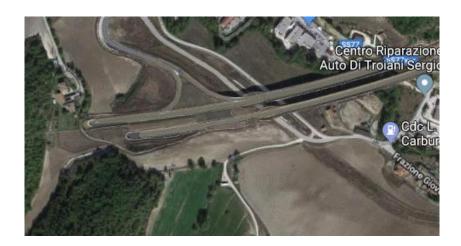
Dopo la fine dei lavori l'area si presenta come nella foto sottostante.

La fase di Monitoraggio Ambientale post operam per i suddetti punti è stata ultimata. Durante la campagna di Monitoraggio Ambientale post operam non sono emerse criticità.

Ai fini del ripristino dell'area è stato previsto lo smantellamento degli strati di misto stabilizzato e tout venant, lo svolgimento di indagini ambientali e campionamenti (in 3 punti) volti a indagare una eventuale contaminazione dei materiali da asportare, il ripristino delle condizioni morfologico-paesaggistiche del sito attraverso il ripristino del terreno vegetale e successivamente la ricostruzione dello strato agrario fertile del suolo.

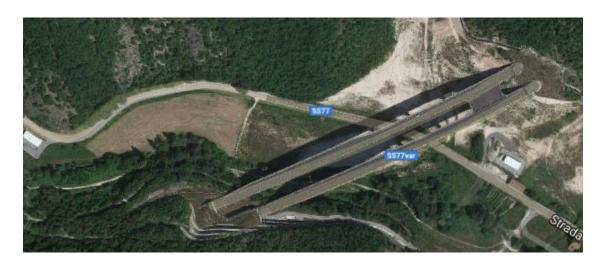
Presso tali punti di monitoraggio si segnala solo il superamento dei limiti di normativa rispetto alla concentrazione dei solidi sospesi totali nelle sezioni del fiume Menotre, Is 03 e Is 04 nel Gennaio 2011. Successivamente a tale episodio sono stati effettuati alcuni prelievi di campioni integrativi dal febbraio 2011 da cui è stato possibile constatare una riduzione della torbidità delle acque e un ritorno delle concentrazioni al di sotto dei valori limite.

Relativamente alle Vibrazioni, infine, presso il recettore denominato Vi 02 sono stati rilevati in corso d'opera alcuni superamenti dei limiti indicati dalla UNI 9614 probabilmente riconducibili rispettivamente al passaggio di mezzi pesanti considerata la vicinanza recettore alla SS77.

Ai fini del ripristino dell'area è stata effettuata la rimozione dei materiali residui (misti stabilizzati e tout venant), lo smantellamento degli attraversamenti del fiume Menotre e il ripristino delle condizioni morfologico-paesaggistiche attraverso la ricostituzione del profilo ante operam e l'apporto di terreno vegetale di idonea qualità. A seguito della rimozione dei due guadi provvisori sul fiume Menotre e della pulizia dell'alveo ricadente nell'area di cantiere, è stata effettuata la ricostruzione e il ripristino alla sezione originale attraverso una scogliera in massi calcarei (diametro medio massi pari a 60 cm).

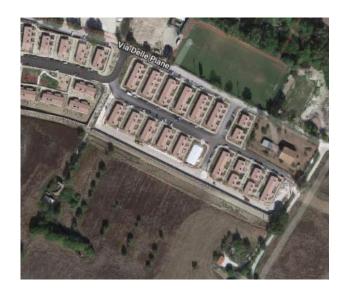
Dopo la fine dei lavori ed il ripristino dell'area, a seguito del terremoto del 2016 sull'area in esame è stato realizzato il villaggio SAE e attualmente l'area si presenta come nella foto sottostante.

Ai fini del recupero ambientale dell'area è prevista la rimozione dei cumuli, delle recinzioni e dei teli di tessuto non tessuto e la riattivazione del terreno mediante aratura. Successivamente è stata effettuata la riconfigurazione morfologica del sito secondo il profilo dell'ante opera e la sistemazione ambientale.

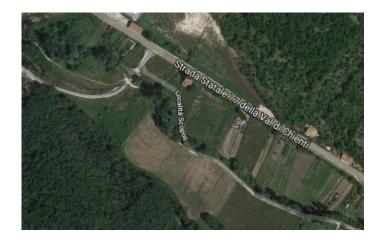
Relativamente alle Vibrazioni, infine, presso il recettore denominato Vi 02 sono stati rilevati in corso d'opera alcuni superamenti dei limiti indicati dalla UNI 9614 probabilmente riconducibili rispettivamente al passaggio di mezzi pesanti considerata la vicinanza recettore alla SS77.

A seguito della rimozione del guado provvisorio sul fosso dei Sette Monti e della sistemazione dell'alveo ricadente nell'area di cantiere per una lunghezza di 10 m, è stata effettuata la ricostruzione e il ripristino alla sezione originale attraverso una scogliera in massi calcarei (diametro medio massi pari a 40 cm).
