BRENNER BASISTUNNEL

Umweltbeweissicherung

Baulos Mauls 2 - 3

Bericht Juli - Dezember 2018

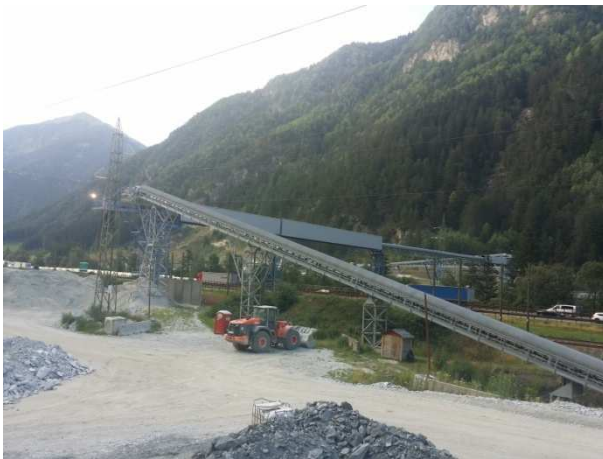
Förderbänd - Genauen-Muls

Die Förderbänder zum Transport des Materials zur Baustelle Muls sind sehr häufig in Betrieb.

Frequente attività del nastro trasportatore in direzione del Cantiere di Muls.

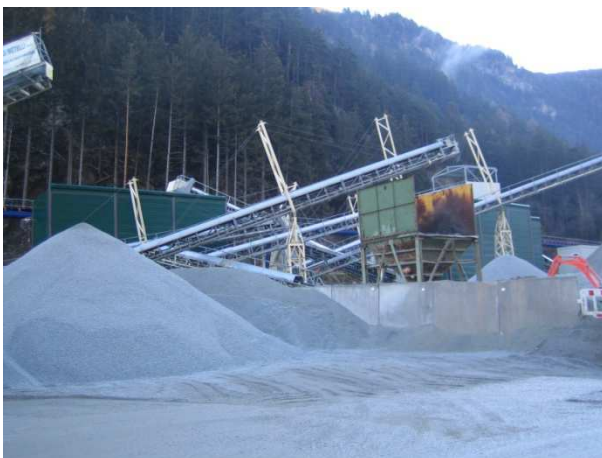
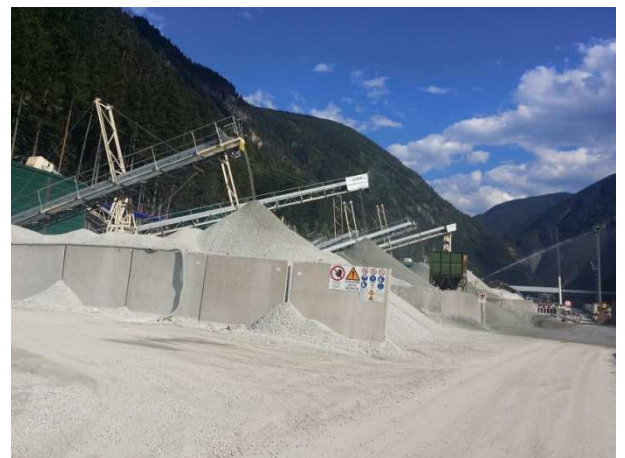
Anlage für Zuschlagstoffe - Impianto inerti

Prevalente l'attività dell'impianto di lavorazione degli inerti provenienti sia dalla galleria che dai cumuli pregressi di Genauen.

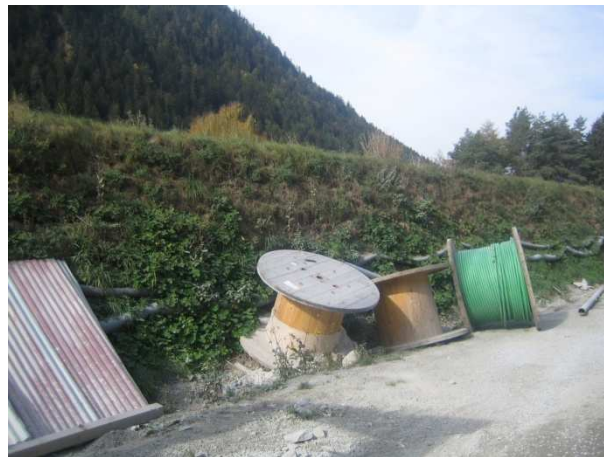
Die Abgrenzungen werden weiterhin berücksichtigt, mit Ausnahme von gelegentlichen Materialvorkommen vorübergehend unmittelbar hinter den Wällen bewehrter Erde.

Permane il rispetto delle delimitazioni, salvo occasionale presenza a carattere temporaneo di materiali a ridosso degli argini in terra armata.

Materiale a ridosso delle barriere paravista

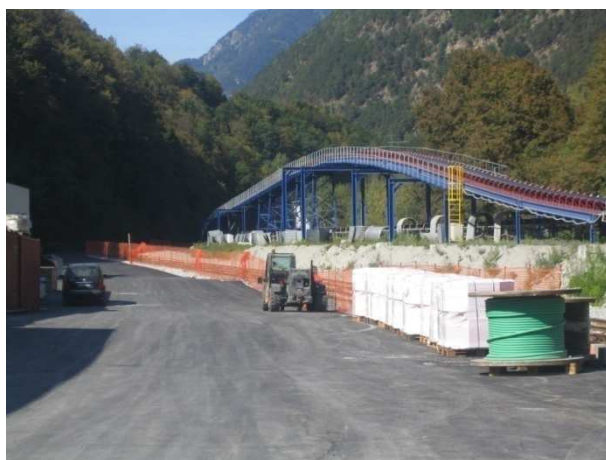
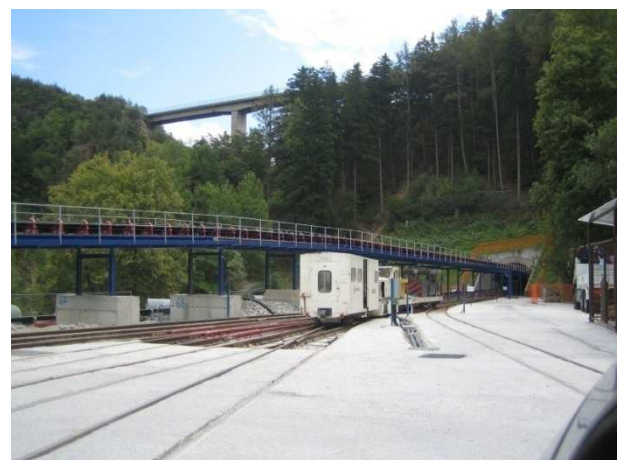
Förderband / Nastro trasportatore

In piena attività il nastro che trasporta il materiale nel cantiere di Hinterrigger.

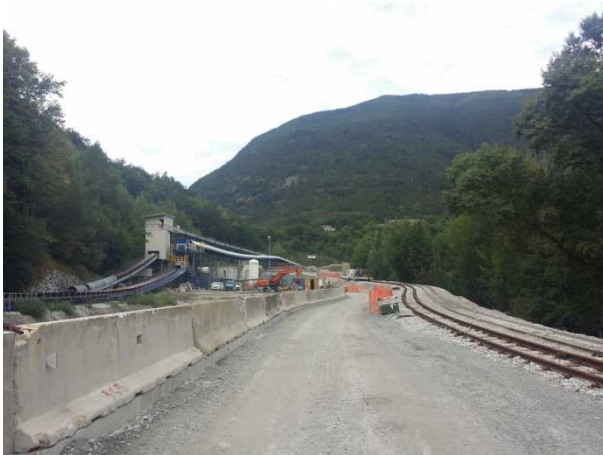
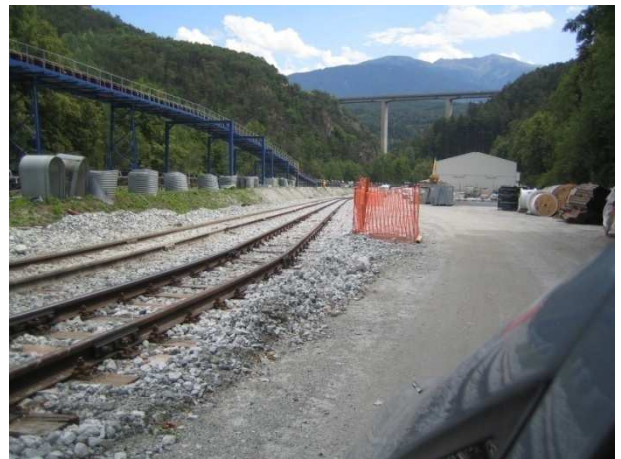
Rilevato ferroviario

Auch der Transport der Materialien erfolgt über das Schienennetz.

In funzione anche le attività di trasporto tramite binari.

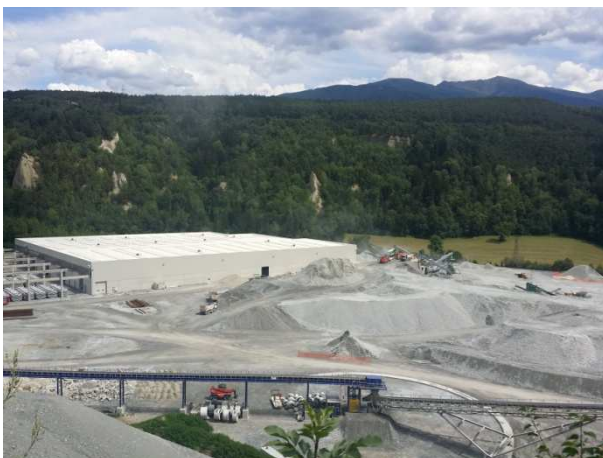
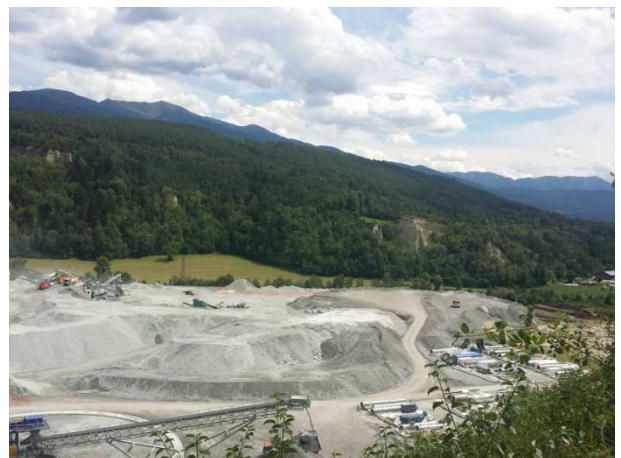
Ausbruchmaterial / Materiale di scavo

Nel semestre è sempre più vistosa la movimentazione di materiale sia per quanto concerne la frantumazione e la vagliatura del materiale grantico di classe A che per quanto riguarda la messa a dimora definitiva del materiale di scavo di classe di tipo B+C.

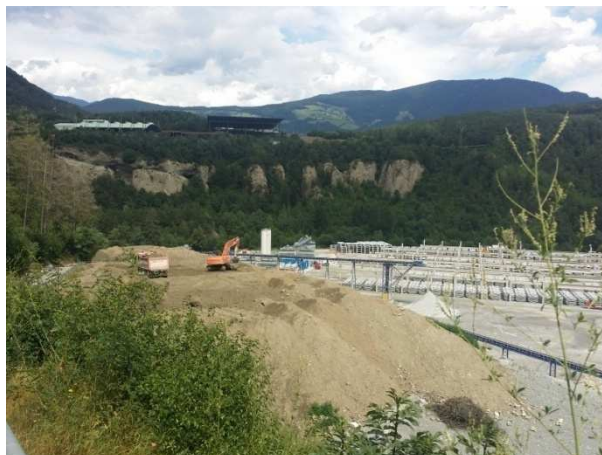
Im letzten Abschnitt des Halbjahres wurde mit der Abtragung von Humuserde eines älteren Materialhaufens und dessen Verteilung auf dem nördlichen Baustellengelände begonnen.

Nell'ultima parte del semestre ha avuto inizio una fase di spostamento del terreno vegetale da un cumulo pregresso.

*Bewegung von Humuserde auf dem neuen Standort auf der Baustelle Hinterrigger
Movimentazione di terreno vegetale nella nuova collocazione presso l'area di Hinterrigger*

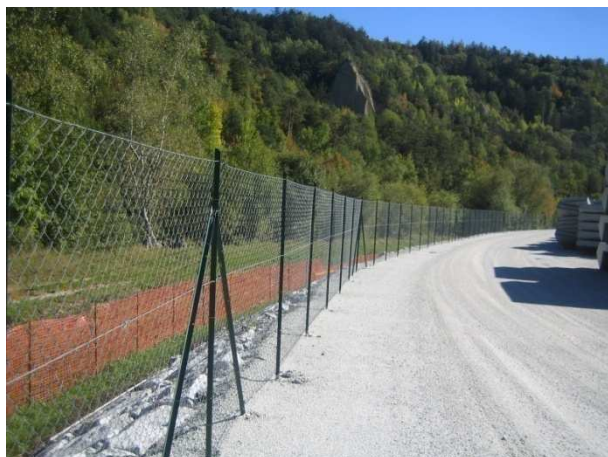
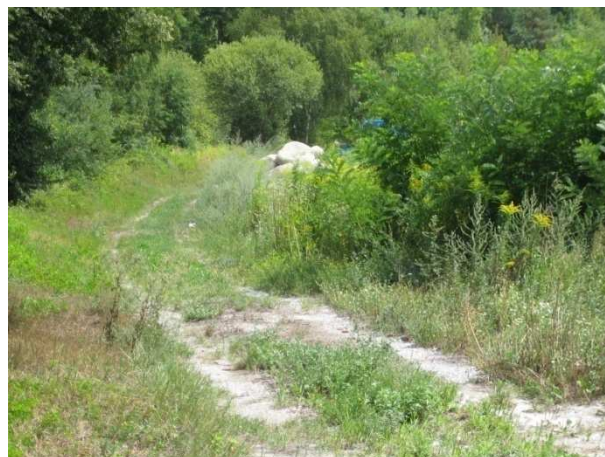
Uferzone / Fascia ripariale

Beachtung der Uferzone.

Rispetto della fascia ripariale.

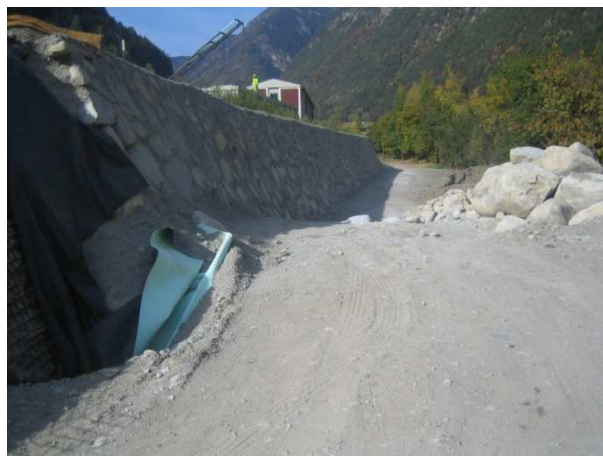
Die Sicherungsarbeiten am Uferdamm sind fast abgeschlossen.

Quasi ultimati i lavori di sistemazione dell'argine ripariale.

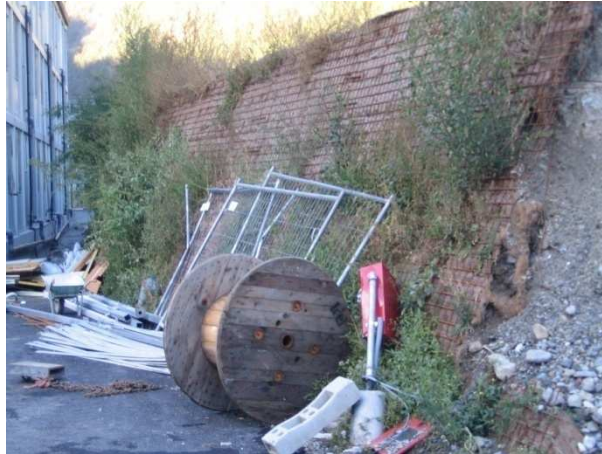
Gelegentlich konnte beobachtet werden, dass Baustellenmaterial an den Sichtschutzwällen abgelegt wurde.

Occasionale presenza a carattere temporaneo di materiali a ridosso degli argini in terra armata.

Materiale a ridosso delle barriere paravista

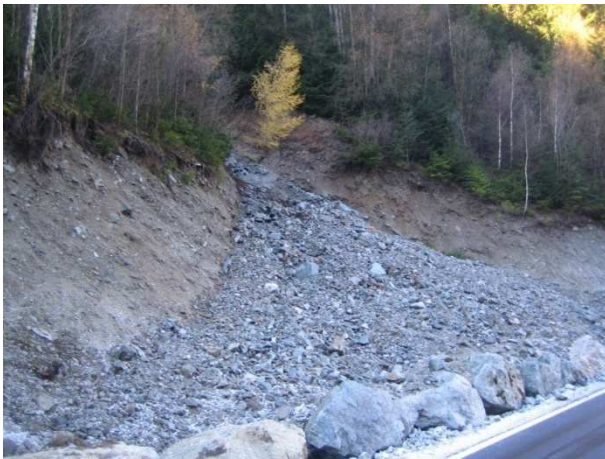
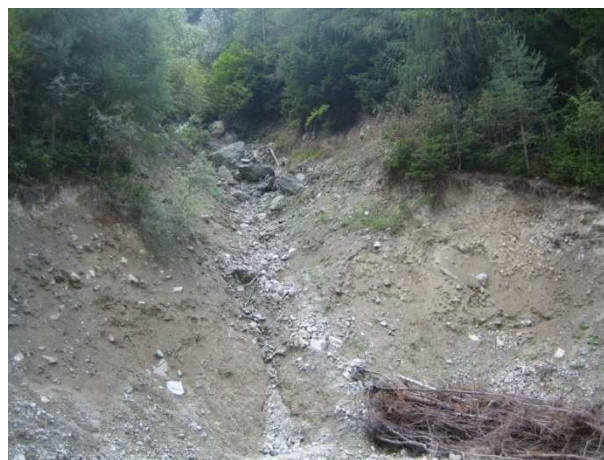
Für das vergangene Halbjahr wird ein Murgang im Bereich des Hangeinschnittes gemeldet, der sich bis zum Radweg hinzieht und durch die starken Regenfälle von Anfang November 2018 ausgelöst wurde.

Nel semestre va segnalata una colata detritica che ha interessato l'incisione del versante che raggiunge la strada ciclabile, causata dall'evento di pioggia di inizio novembre 2018.

Colata detritica alla base del versante

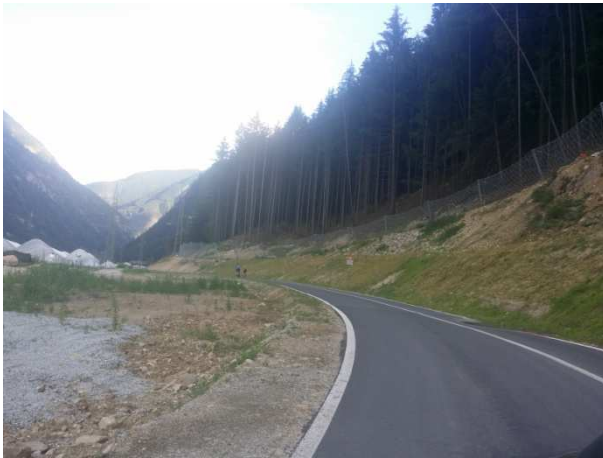
Die Steinschlagschutznetze am Hang oberhalb des Radweges haben sich als sehr wirksam erwiesen.

Buona l'efficacia delle reti paramassi sul versante che sovrasta la pista ciclabile.

Reti paramassi a protezione della pista ciclabile

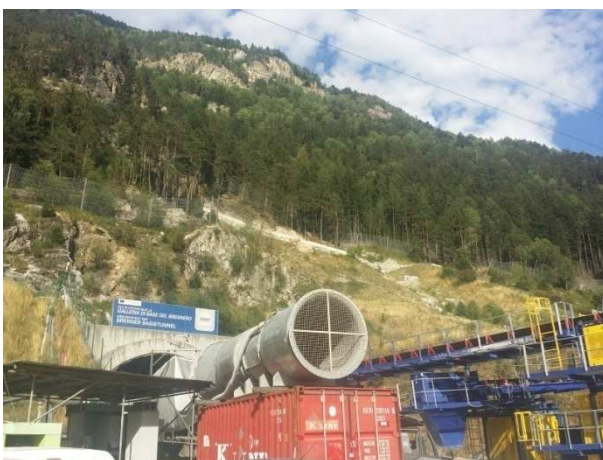
Steinschlagnetz oberhalb des Portals / Reti paramassi sopra il portale

Gli interventi di protezione operati a mezzo di barriere elastiche offrono buone garanzie di sicurezza, confermate dalla presenza di litoidi, anche di discrete dimensioni, arrestati dalle reti.

Eventuali distacchi di litoidi, comunque arrestati dalle reti, sono da attribuire a piogge intense.

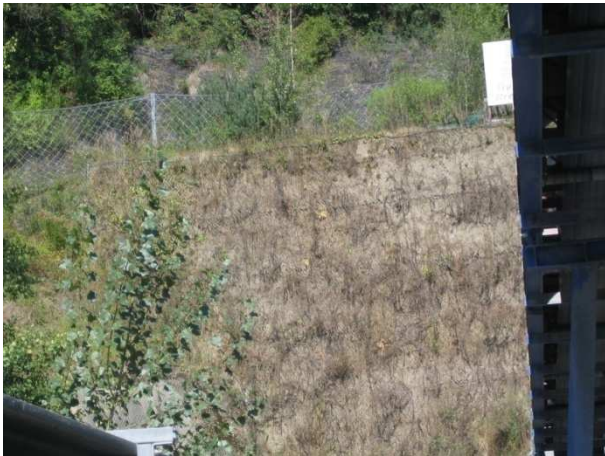
Efficace l'azione delle reti paramassi ai piedi del versante e sopra i portali nord della galleria Aicha-Mules e sud della galleria Unterplattner-Hinterrigger.

Barriere paramassi sopra il portale nord

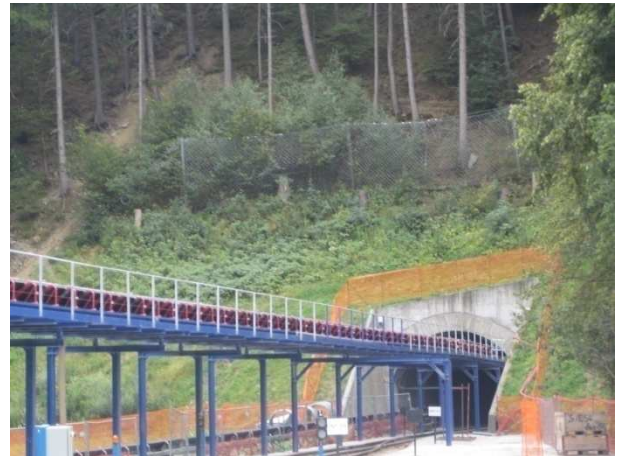
Barriere paramassi sopra il portale sud

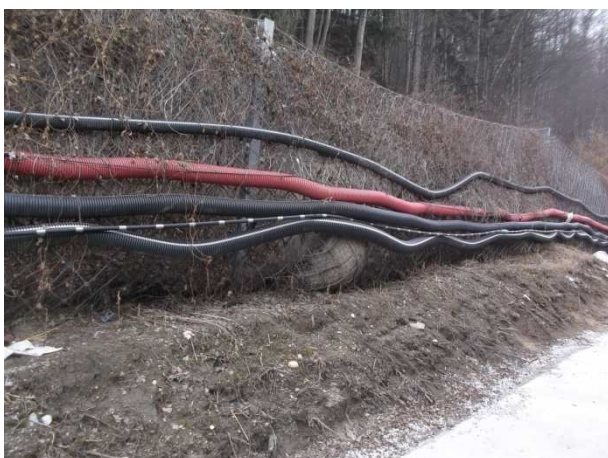
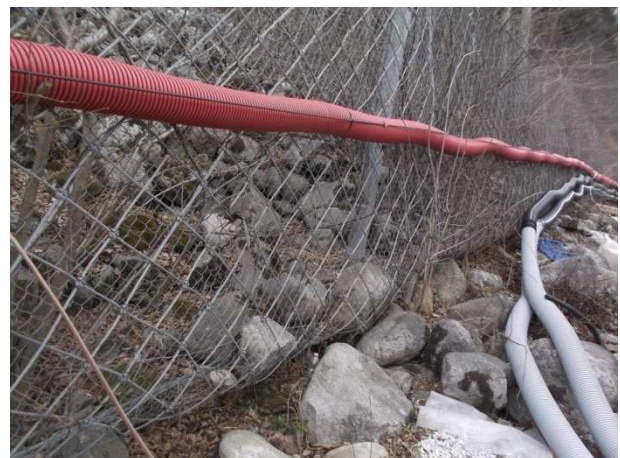
Steinschlagschutznetze am Fuß des Hanges / Rete paramassi ai piedi del versante

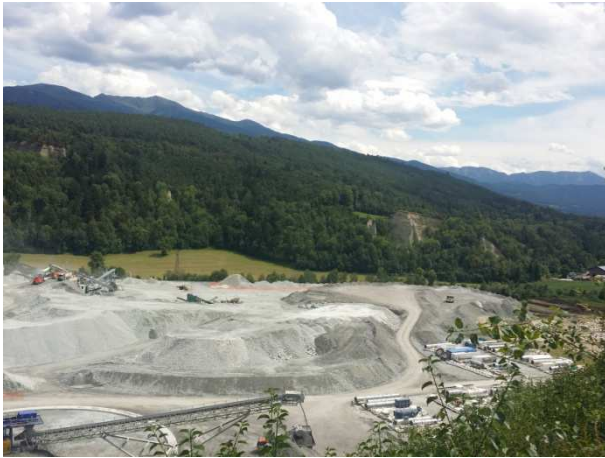
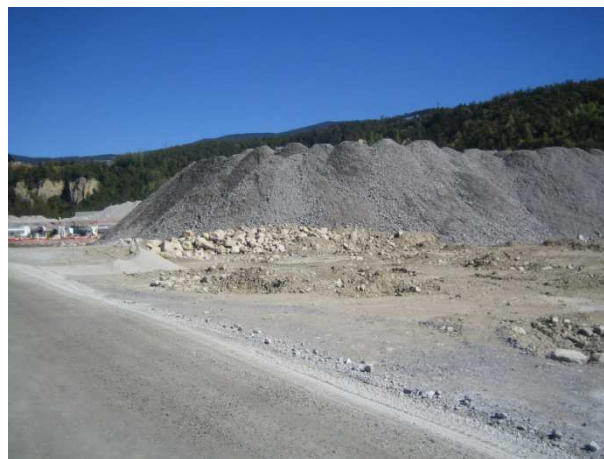
Aushubmaterial / Cumuli di materiale

Eventuelle Instabilitätsprobleme, die nicht aufgetreten sind, könnten die Anhäufungen von Ausbruchmaterial aus dem Stollen betreffen. Diese Problematik hängt jedoch mit der Art und Weise der Be- bzw. Entladung des Materials durch Transportfahrzeuge zusammen.

Eventuali problemi di instabilità, che non si sono verificati, potrebbero interessare le scarpate degli accumuli del materiale di scavo della galleria, problemi che peraltro andrebbero collegati alle modalità di carico e scarico dei cumuli da parte degli automezzi.

Le operazioni di rimozione del materiale vengono svolte sotto la sorveglianza del CSE.

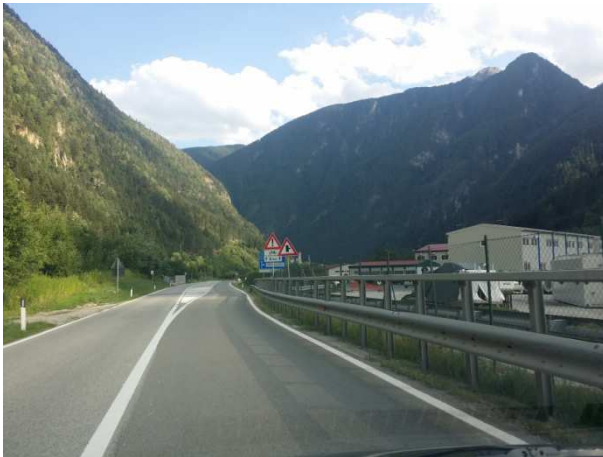
Visuale cantiere Muls 3

Gli impianti di cantiere e gli alloggi rimangono visibili dalla viabilità principale, anche se l'impatto è sensibilmente mitigato dall'argine coprivista.

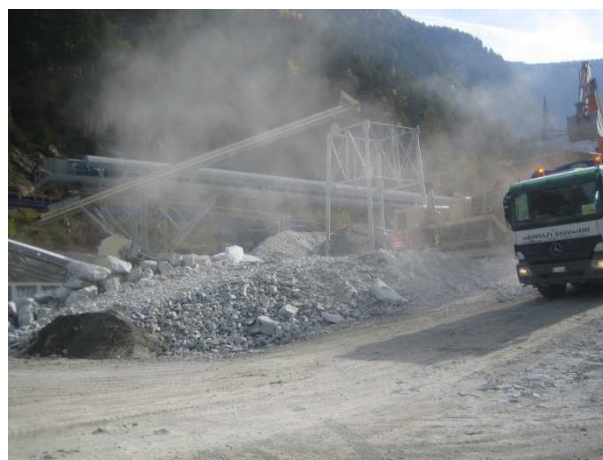
An stark windigen Tagen konnten mächtige Staubwolken an der Brechanlage, an den Materialanhäufungen und durch den LKW-Verkehr beobachtet werden.

Durante le giornate particolarmente ventose sono state osservate produzioni significative di polveri prodotte dal frantoio, dai cumuli di inerti e dai mezzi di trasporto.

Polveri prodotte delle varie attività di cantiere

Man wurde versucht, das Staubanhebend durch die Benetzung des Materials und der Baustellenstraßen einzuschränken.

Si è cercato di limitare il sollevamento di polveri bagnando sia il materiale che l'asfalto percorso dai mezzi stessi.

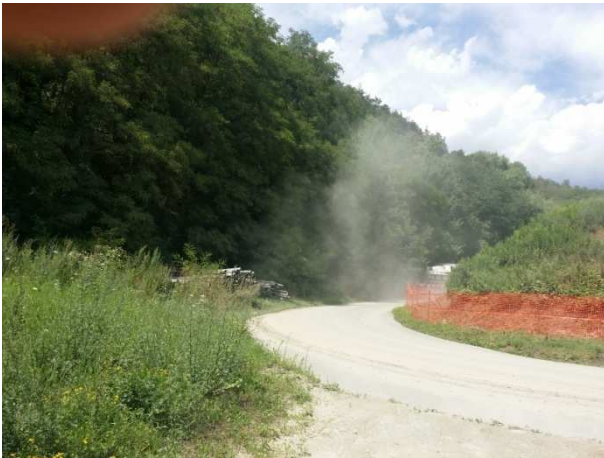
Das selbe gilt für den von den Fahrzeugen und der Brechanlage produzierten Staube.

Altrettanto dicasi delle polveri prodotte dai mezzi di trasporto e dagli impianti di produzione inerti.

Polveri all'interno dell'area di cantiere

Um die von den Transportfahrzeugen verursachte Stauberzeugung in den Griff zu bekommen, wurden sowohl das Material als auch die Baustellenstraße benetzt.

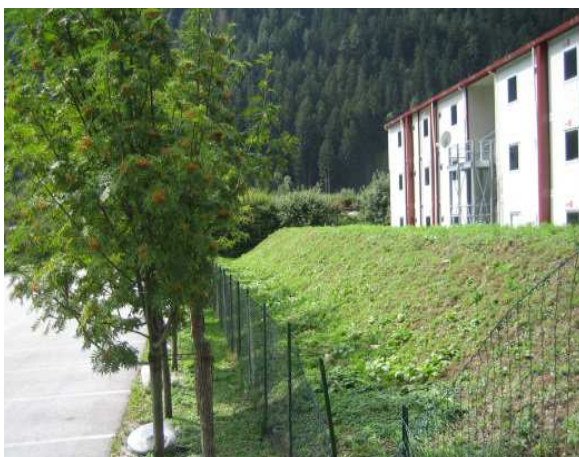
Campo base Sachsenklemme

Elevato impatto visivo degli alloggi percorrendo le principali vie di transito.

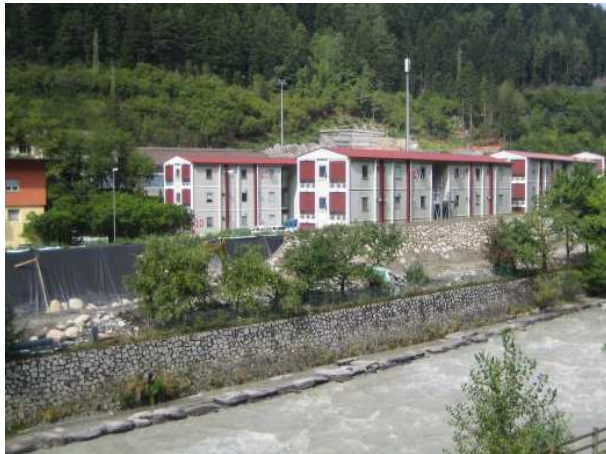
Visuelle Auswirkung von Wohnraum von der Staatsstraße.

Impatto visivo degli alloggi dalla strada Statale.

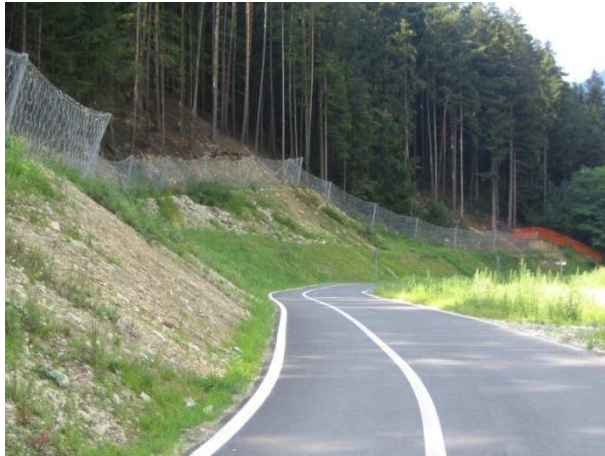
Die Begrünung der Böschungen ist noch nicht generalisiert.

Non ancora generalizzato il rinverdimento delle scarpate di neoformazione esterne al cantiere .

Scarpate di neoformazione

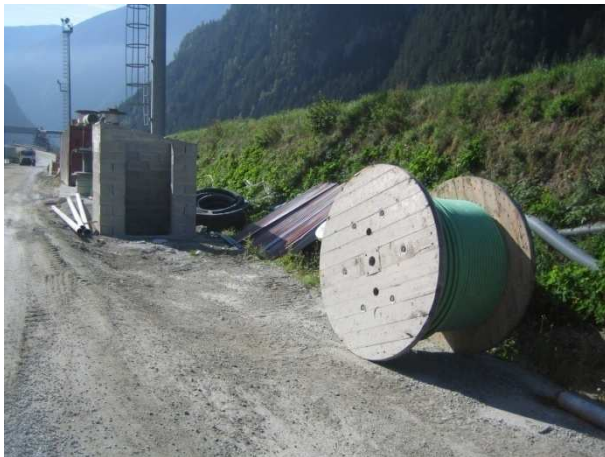
Sporadische Anwesenheit von Materialvorübergehend unmittelbar hinter den Wällen bewehrter Erde.

Presenza sporadica di materiale ad uso cantiere a ridosso delle terre armate.

Materiale a ridosso delle terre armate

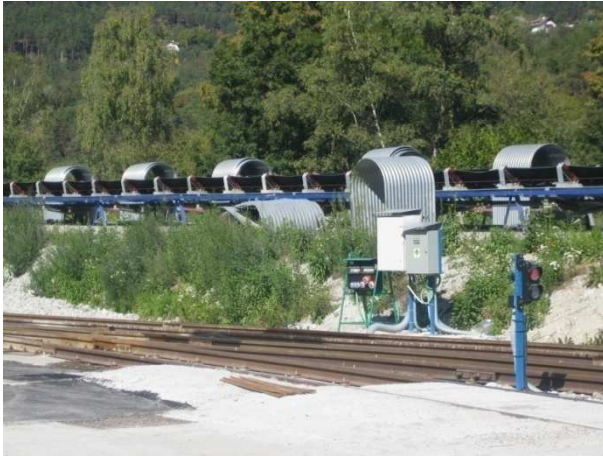
An der Basis der Erhebung, auf der das Förderband errichtet wurde, hat sich eine interessante Unkrautvegetation entwickelt.

Piante infestanti lungo il rilevato del nastro trasportatore

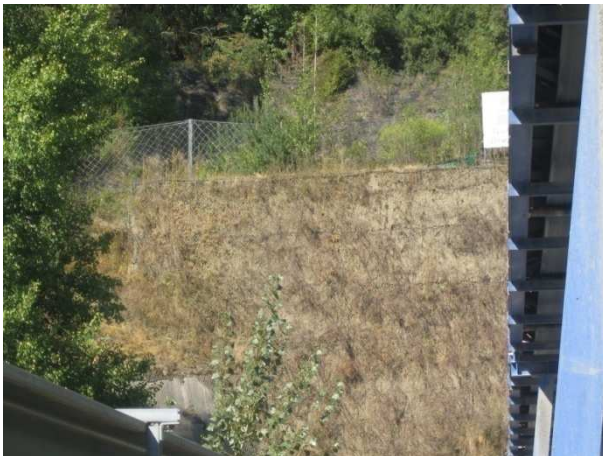
Portale sud Unterplattner/Mules

Nel periodo estivo si assiste già ad un progressivo degrado della vegetazione sopra il portale Sud, (Cunicolo Aica-Mules) dovuto alla siccità.

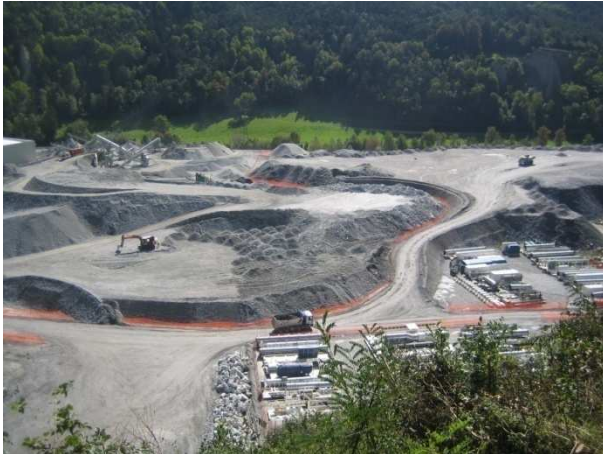
Zunehmendes Verschwinden der Vegetation im Baugelaende.

Progressivamente scomparsa la vegetazione nell'area di cantiere.

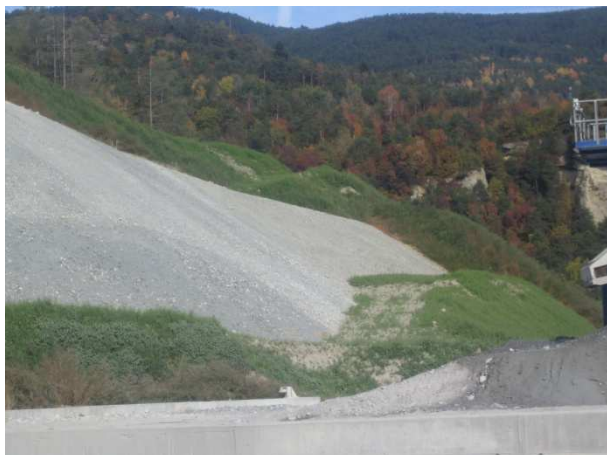
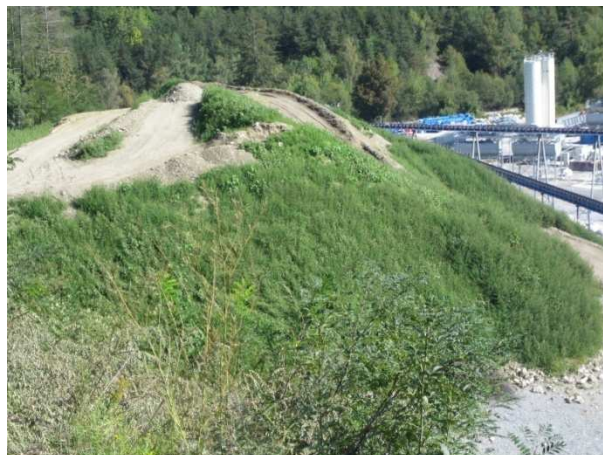
An den neu errichteten Böschungen breite sich sehr schnell das Unkraut aus.

Crescita di vegetazione infestante sulle scarpate di neoformazione.

*Wachstum an den Böschungen aus Erde
Ripresa vegetativa sulle scarpate in terreno vegetale*

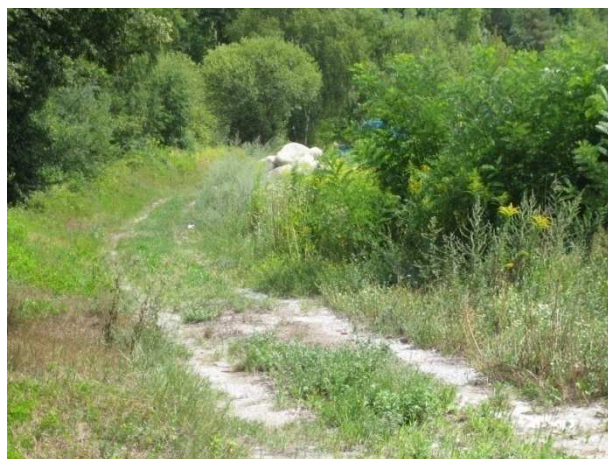
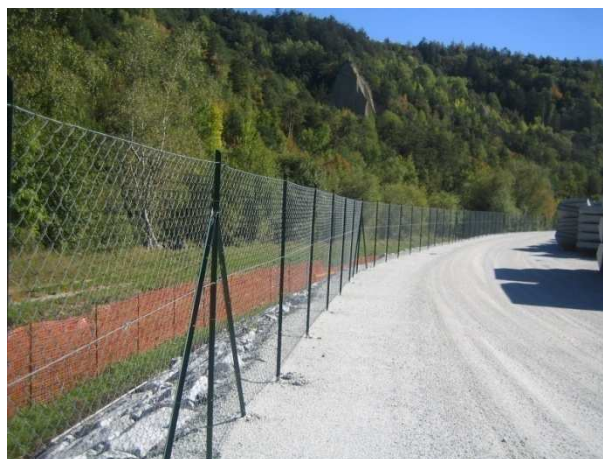
Uferzone / Fascia ripariale

Beachtung der Uferzone.

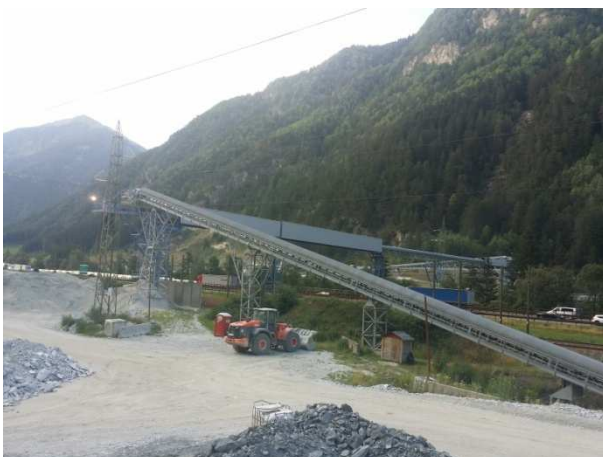
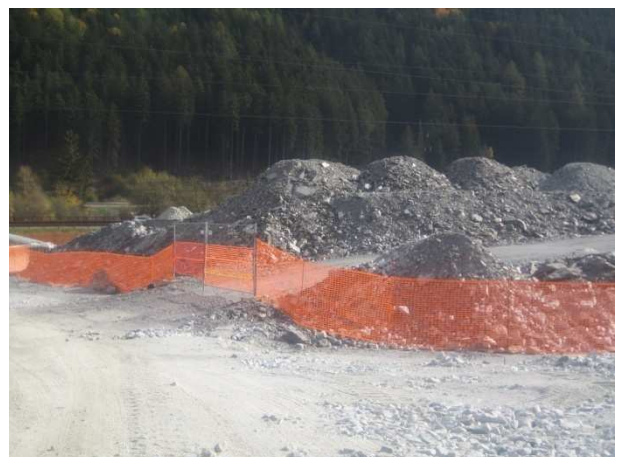
Baustelle - Area di cantiere

Auf dem Baustellengelände sind die Bedingungen für die Wiederbesiedlung durch Tiere weiterhin ungünstig.

Keine besondere Beobachtung was die Fauna betrifft im Vergleich zum vorheriges Semester.

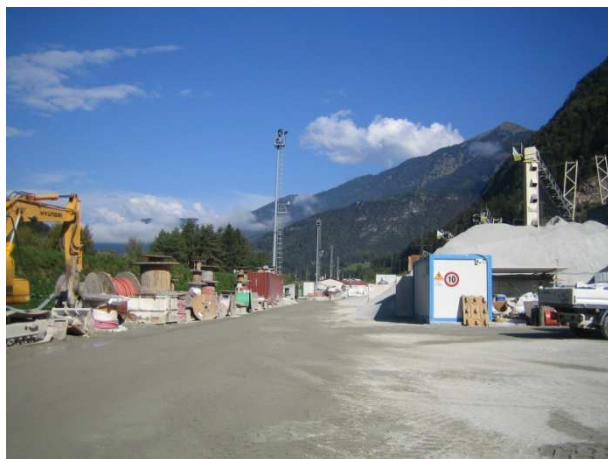
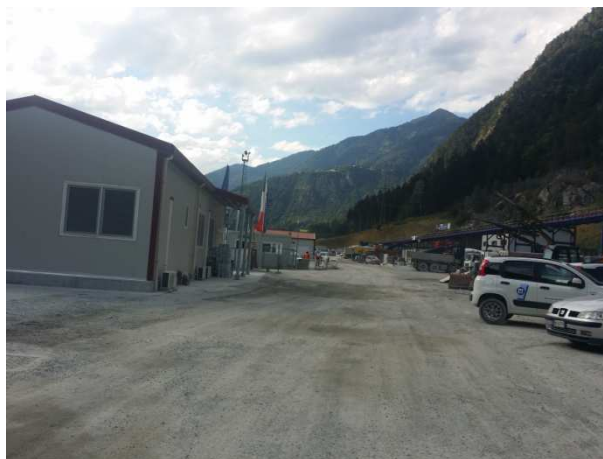
Baustellen - Aree di cantiere

Auf dem Baustellengelände sind die Bedingungen für die Wiederbesiedlung durch Tiere weiterhin ungünstig.

Während des Semesters keine Besonderheiten der Fauna.

Sporadisch werden Gamsen in den an Grenze den Areale gesicht.

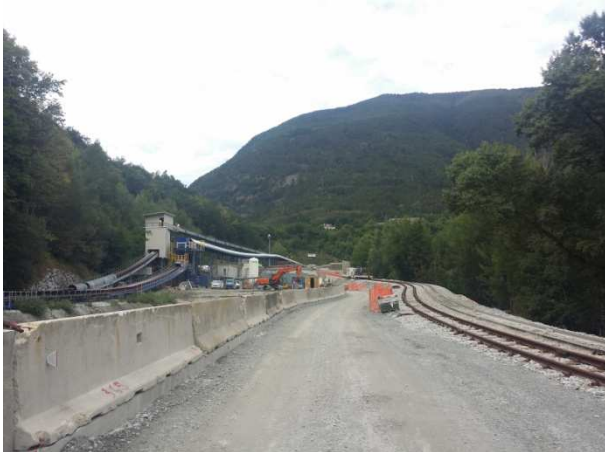
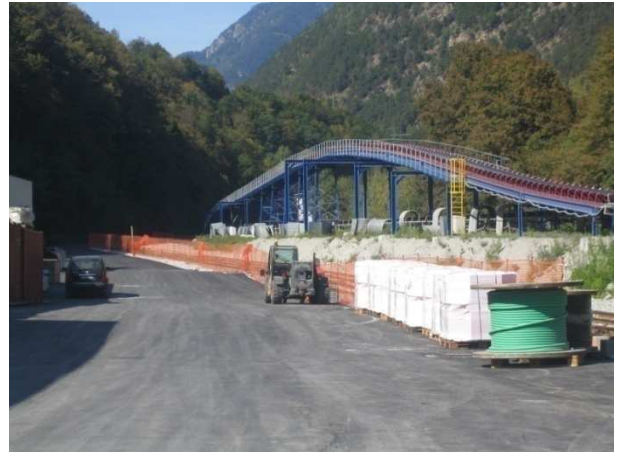
Baustellen- Aree di cantiere

Auf dem Baustellengelände sind die Bedingungen für die Wiederbesiedlung durch Tiere weiterhin ungünstig.

Sporadische Sicht von Zugvögeln.

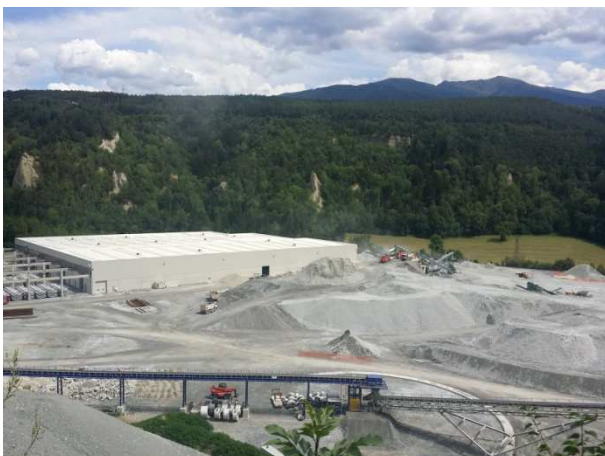
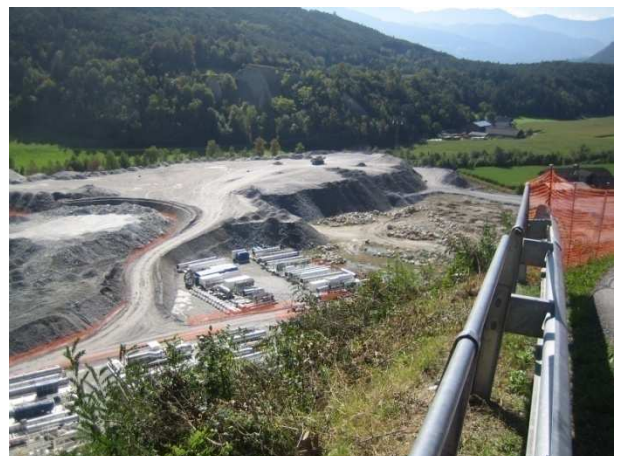
Baustellen / Aree di cantiere

Auf dem Baustellengelände sind die Bedingungen für die Wiederbesiedlung durch Tiere weiterhin ungünstig.

Sporadische Sicht von Zugvögeln.

Einsame Anwesenheit von Krähen, oft auf den Haufen von Material.

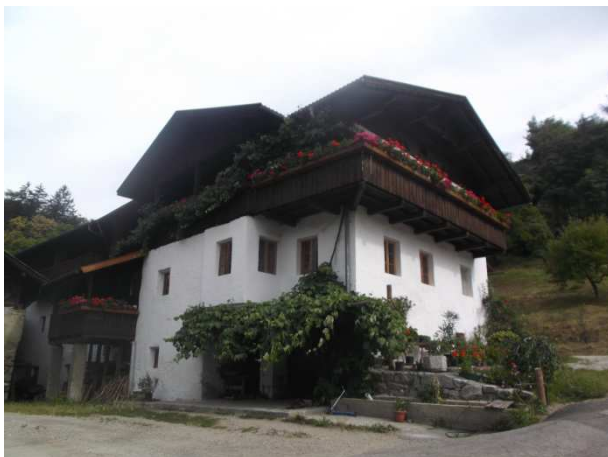
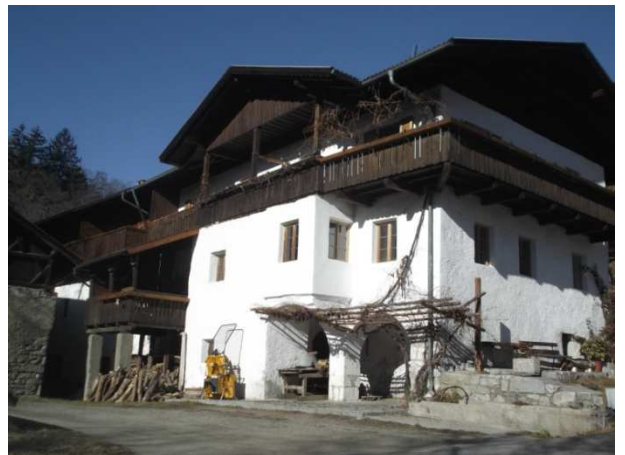
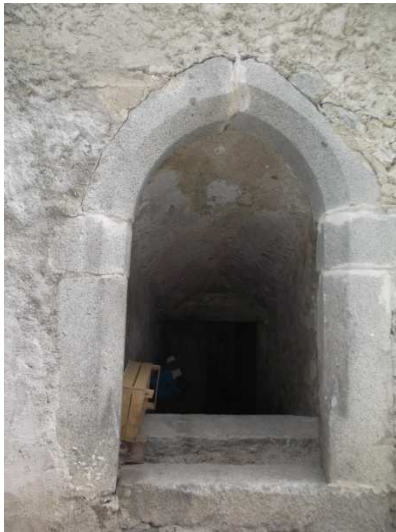
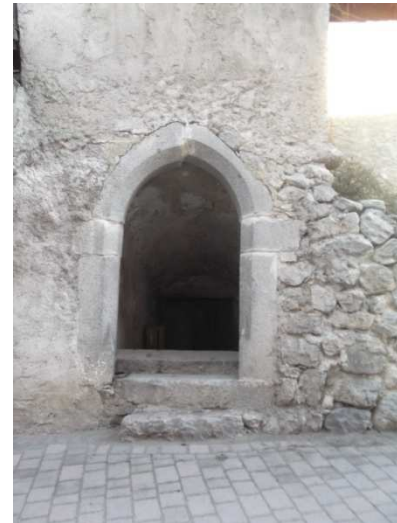
Wohngebäude des Hofes und Kellerei Oberhofer

Auch am Oberhoferhof hat sich nichts verändert.

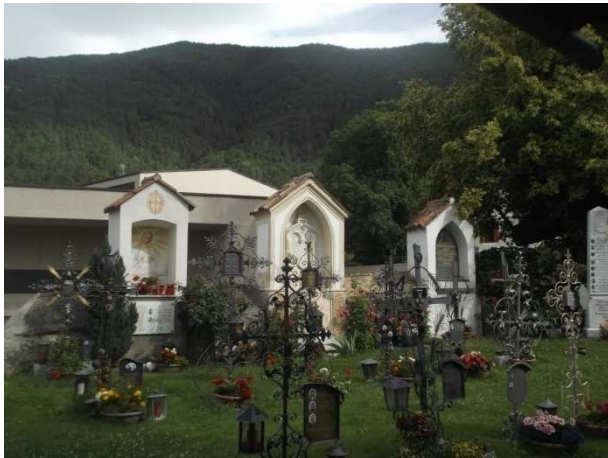
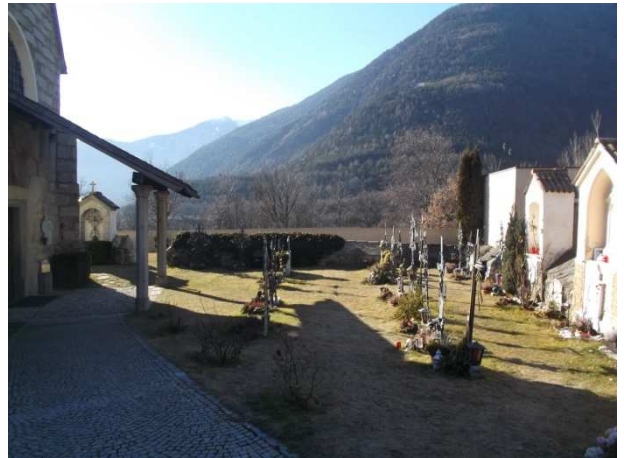
I-FF-Ff-ARC-010/06

Außerhalb und innerhalb des Kirchleins sind keine nennenswerten Veränderungen zu verzeichnen.

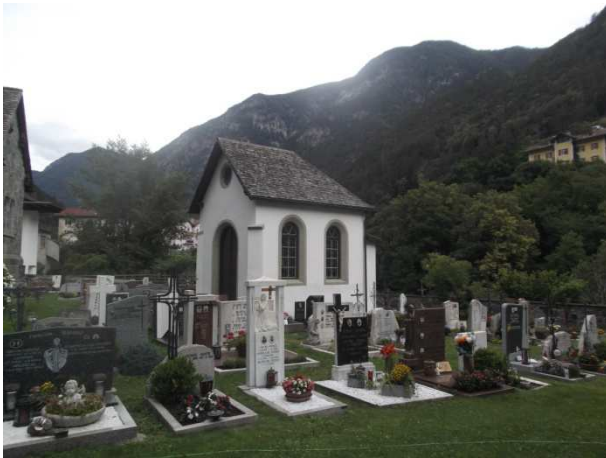
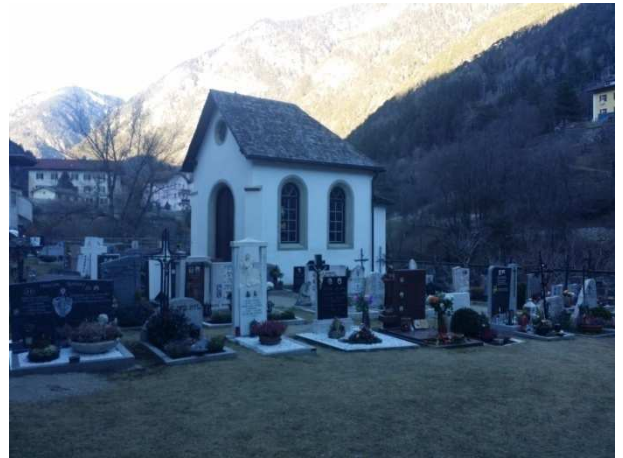
I-VV-Hi-ARC-010/06

In Hinsicht auf die vorangegangenen Erhebungen wurden auch am Kirchlein Sossai keinerlei nennenswerten Veränderungen festgestellt.

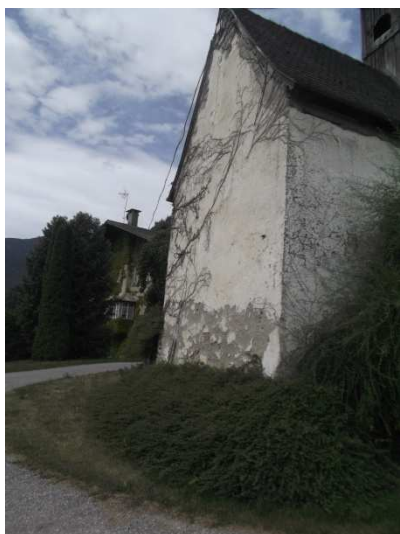
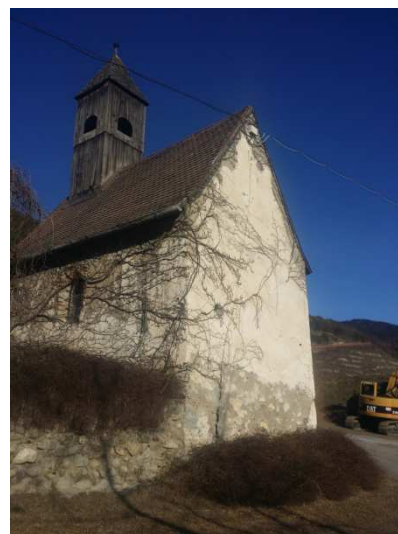
I-CF-GE-ARC-010/06

Keine nennenswerten Veränderungen zu verzeichnen.

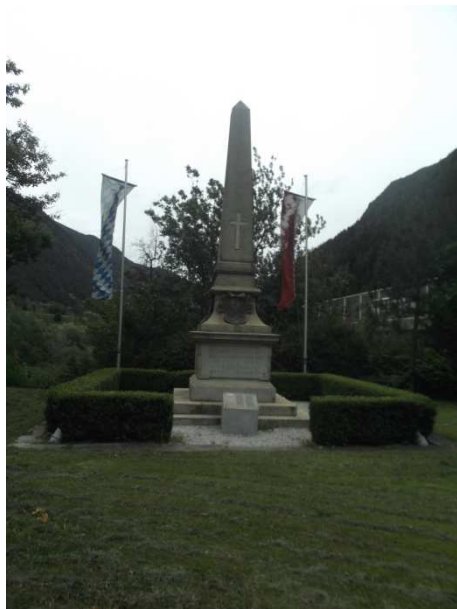
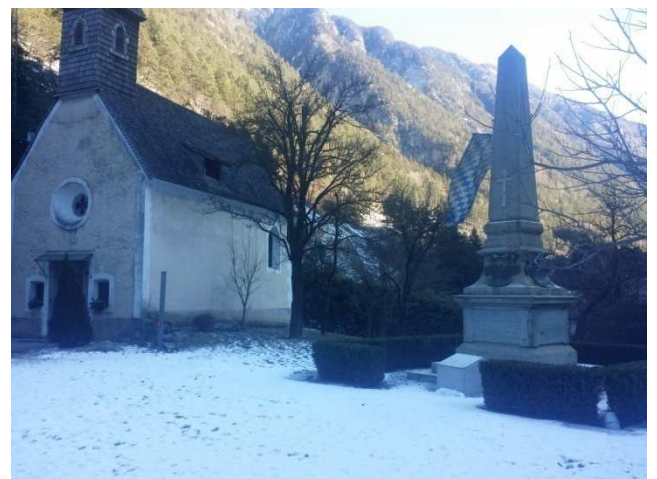
I-FF-Ff-ARC-030/06

Keine nennenswerten Veränderungen zu verzeichnen.

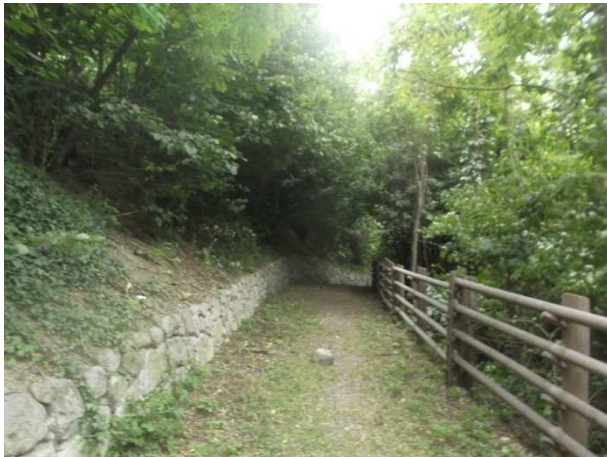
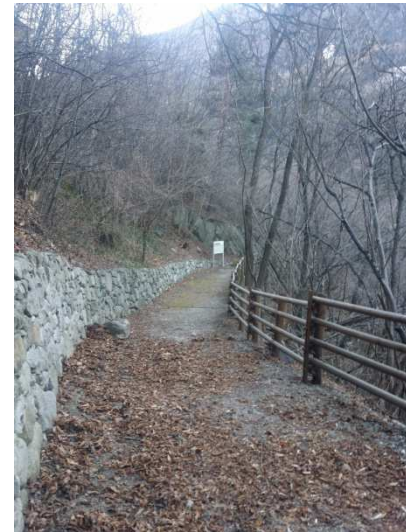
Keine nennenswerten Veränderungen zu verzeichnen.
