BRENNER BASISTUNNEL

Umweltbeweissicherung

Baulos Mauls 2 - 3

Bericht Januar - Juni 2019

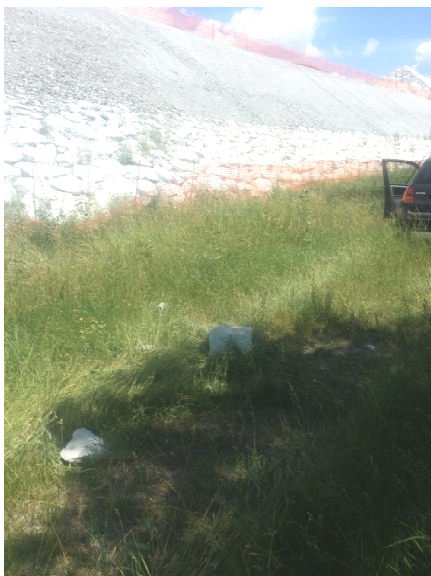
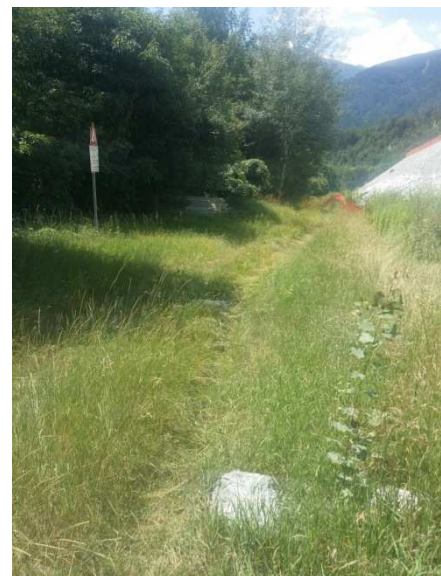
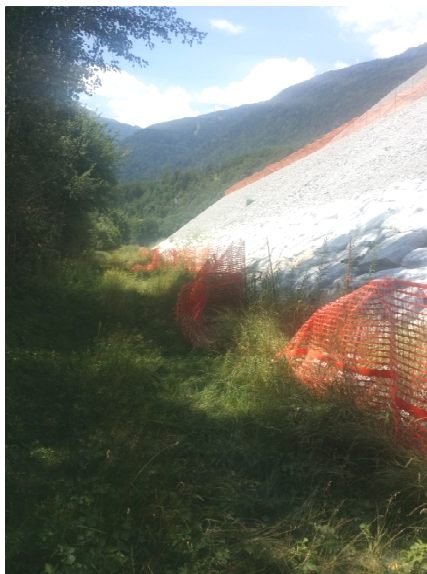
Uferzone - Fascia ripariale

Gelegentlich wurde entlang des Ufergürtels Tunnelaushubmaterial aufgefunden, das wahrscheinlich von vorbeifahrenden Lastwagen dort abgelagert wurde.

Saltuariamente è stata evidenziata la presenza di materiale di scavo della galleria lungo la fascia ripariale, probabilmente dovuto allo scarico dai camion.

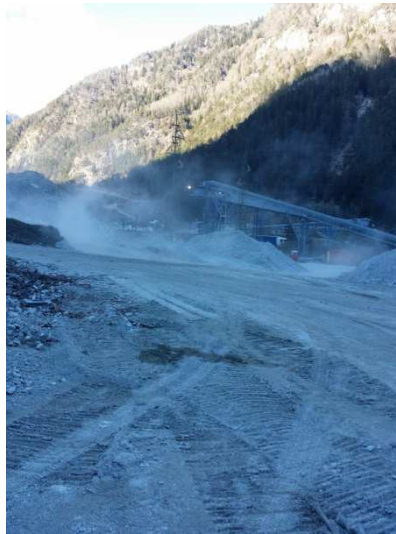
Stauben - Polveri

An windigen Tagen wird sehr viel Staub aufgewirbelt.

Elevata la produzione di polveri nelle giornate ventose.

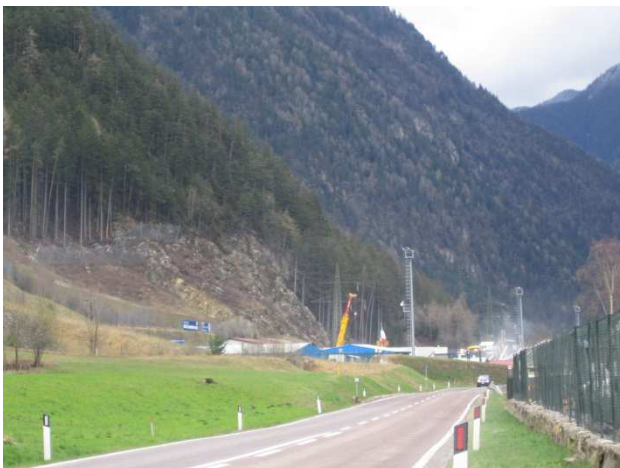
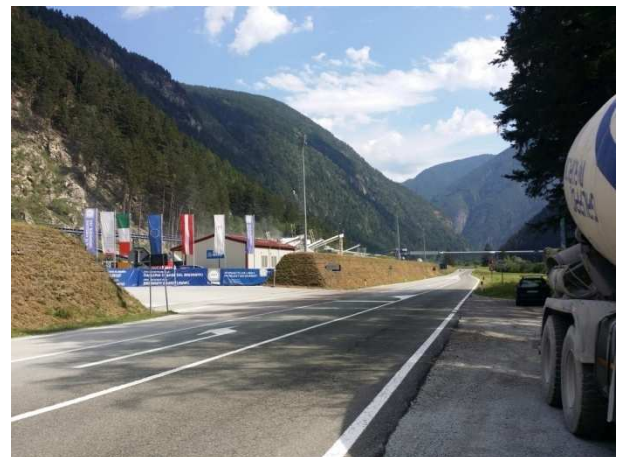
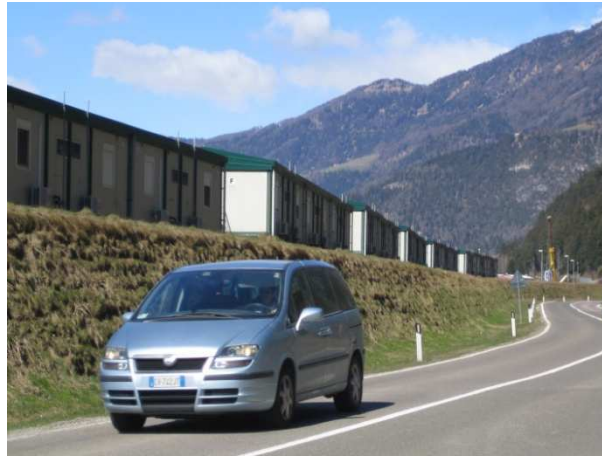
Gli impianti di cantiere e gli alloggi rimangono visibili dalla viabilità principale, anche se l'impatto è sensibilmente mitigato dall'argine coprivista.

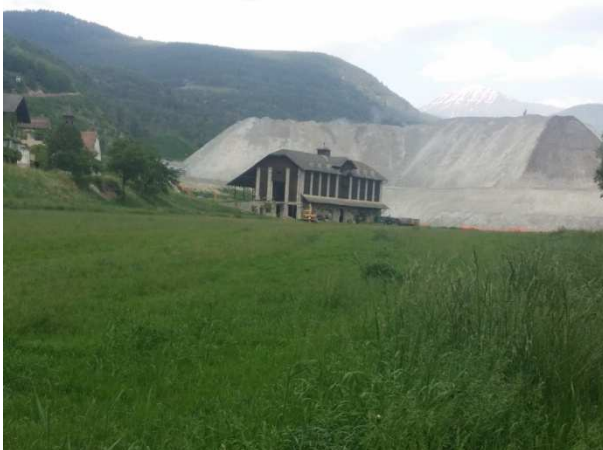
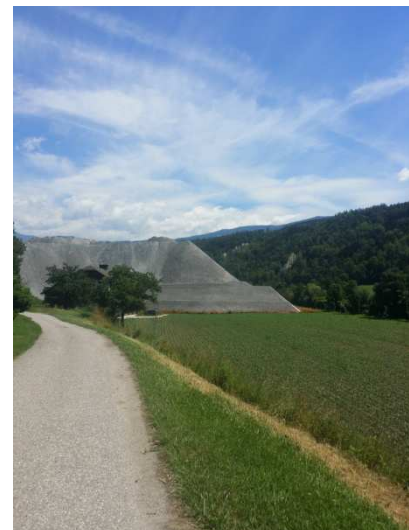
Baustelle / Area di cantiere

Der bedeutendste Aspekt, vor allem chromatisch , ist durch den starken Kontrast zwischen der Baustelle und der angrenzenden Gebiete gegeben.

L'aspetto più significativo, soprattutto cromatico, è rappresentato dal forte contrasto fra area di cantiere e quelle limitrofe.

Die Auswirkungen auf die Umgebung sind mittlerweile so stark, dass zusätzliche Veränderungen kaum zu wuerdigen sind.

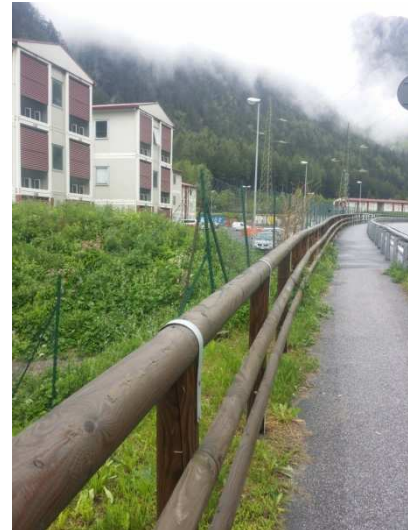
Ansicht der Baustelle von der Staatsstraße - Vista area di cantiere dalla strada statale

Elevato impatto visivo degli alloggi percorrendo le principali vie di transito.

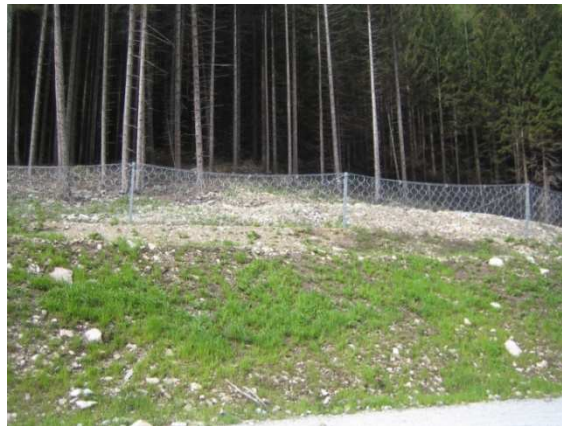
Böschung am Hangfuß - Scarpata alla base del versante

Auf den neu entstandenen Böschungen erfolgt der Vegetationsaustrieb stockend.

Ripresa vegetativa stentata nelle scarpate di neoformazione.

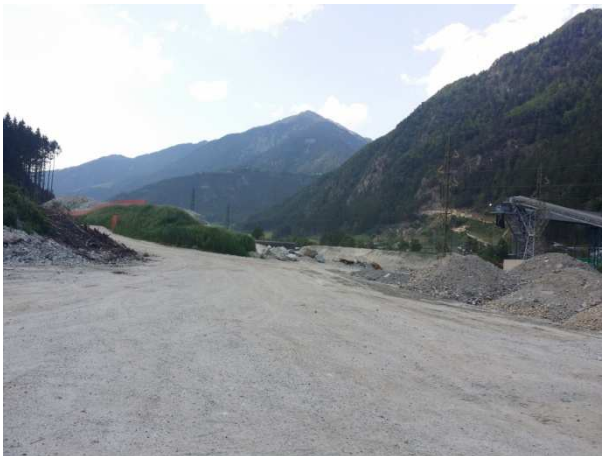
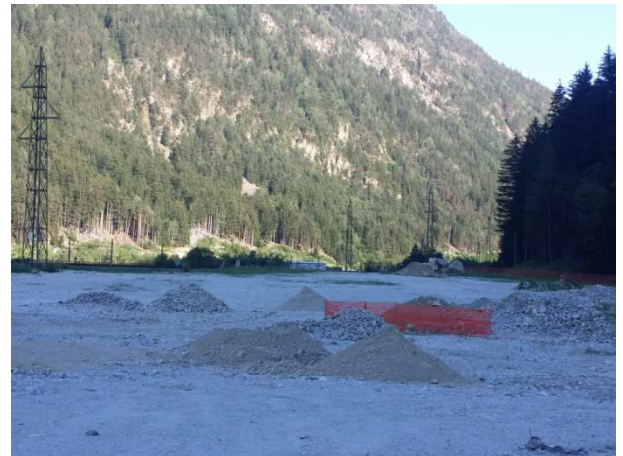
Area di cantiere

Auf den neu entstandenen Böschungen erfolgt der Vegetationsaustrieb stockend.

Totale assenza di vegetazione all'interno dell'area di cantiere.

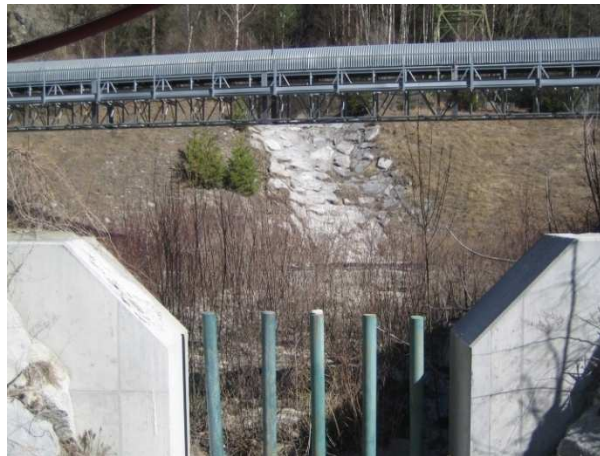
Oberhalb der Geschieberückhaltesperre, die zum Schutz des Hangeinschnittes östlich der Baustelle errichtet wurde, wachsen Bäume.

Si segnala la crescita di vegetazione arborea a monte della briglia di trattenuta posta a tutela della incisione ad est del cantiere

*Geschieberückhaltesperre im östlichen Sektor der Baustelle -
Briglia nell'area est del cantiere*

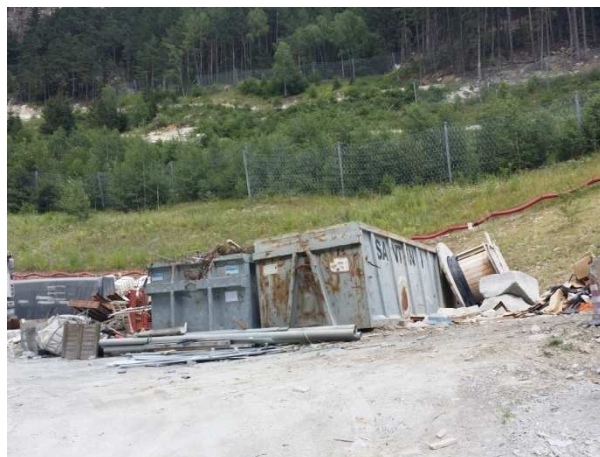
Gegen Ende des Halbjahres beginnt entlang der Hangböschung und auf dem Sichtschutzdamm die Wiederbegrünung.

Verso fine semestre inizia il rinverdimento lungo il versante e sulle barriere paravista.

*Begrünung entlang der Böschung
Rinverdimento lungo il versante*

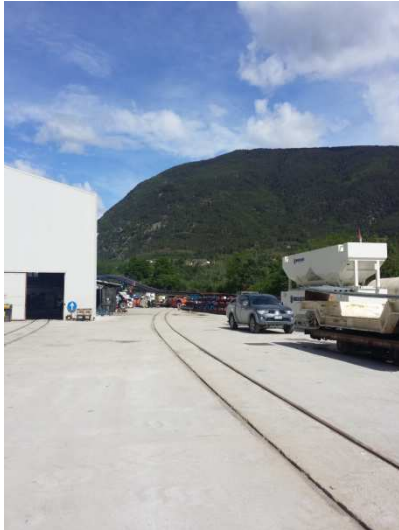
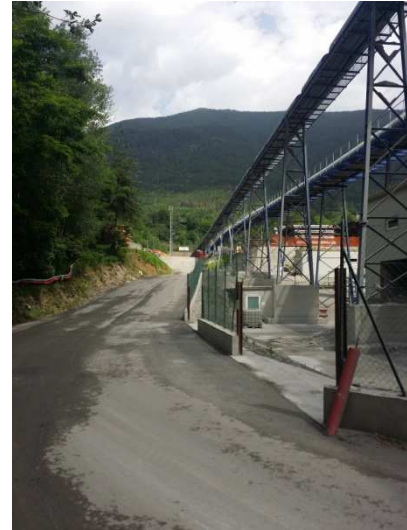
Baustelle / Area di cantiere

Auf dem Baustellengelände gibt es fast keine Vegetationsvorkommen.

All'interno dell'area di cantiere la vegetazione è quasi assente.

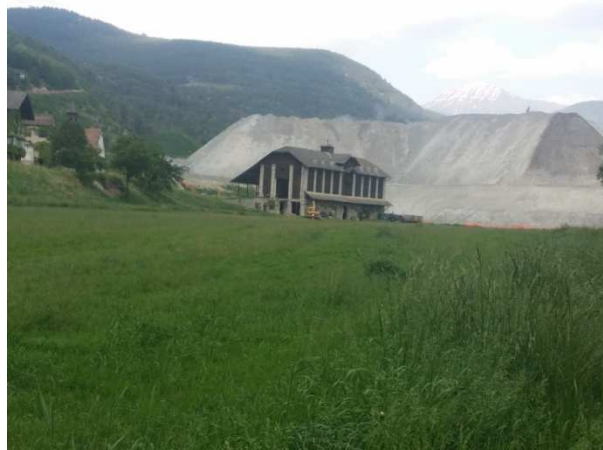
Die Vegetation hat sich auf den umliegenden Flächen dagegen gut erholt.

Ottima la ripresa vegetativa nelle aree limitrofe al cantiere.

*Erholung der Vegetation (nähere Umgebung der Baustelle)
Ripresa vegetativa (aree limitrofe al cantiere)*

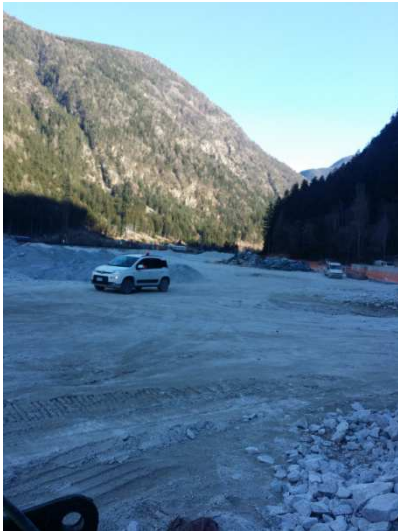
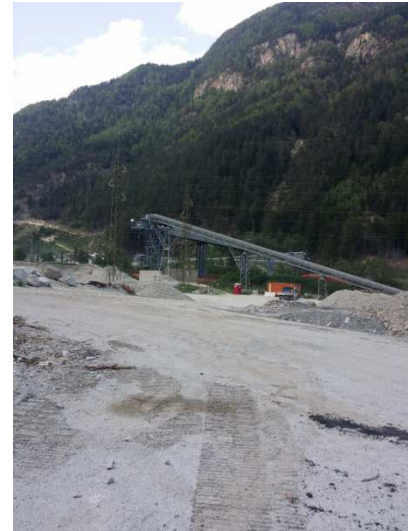
Baustelle - Area di cantiere

Auf dem Baustellengelände sind die Bedingungen für die Wiederbesiedlung durch Tiere weiterhin ungünstig.

Permangono, nelle aree di cantiere, condizioni sfavorevoli all'insediamento faunistico,.

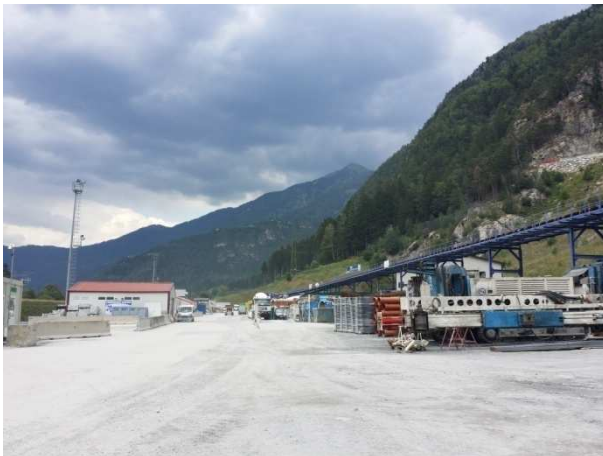
Baustelle Mault 1 - cantiere Mules 1

Auf dem Baustellengelände sind die Bedingungen für die Wiederbesiedlung durch Tiere weiterhin ungünstig.

Permangono, nelle aree di cantiere, condizioni sfavorevoli all'insediamento faunistico.

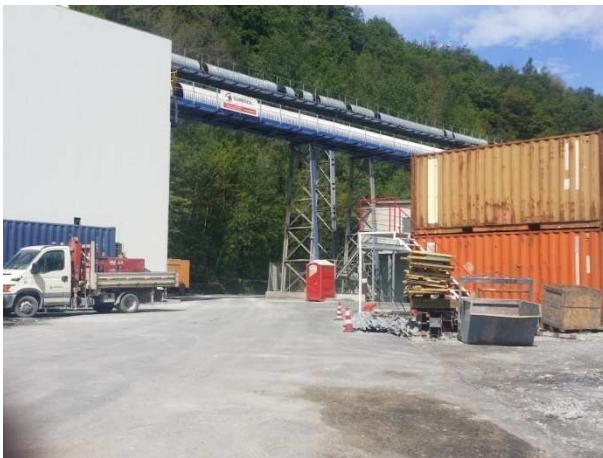
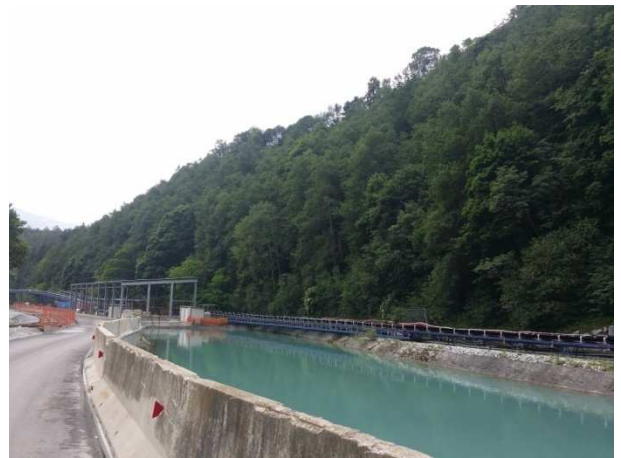
Baustelle - Area di cantiere

Auf dem Baustellengelände sind die Bedingungen für die Wiederbesiedlung durch Tiere weiterhin ungünstig.

Permangono, nelle aree di cantiere, condizioni sfavorevoli all'insediamento faunistico.

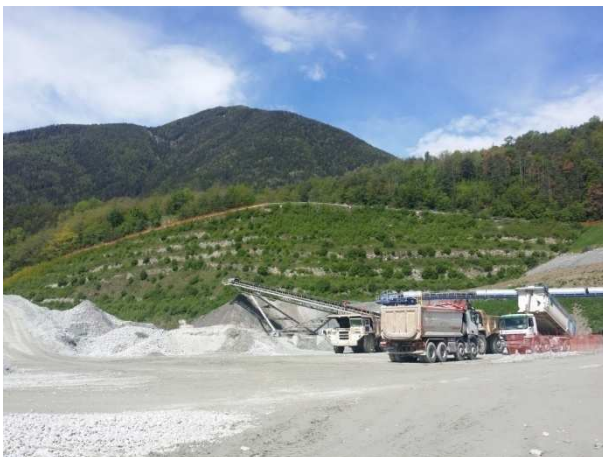
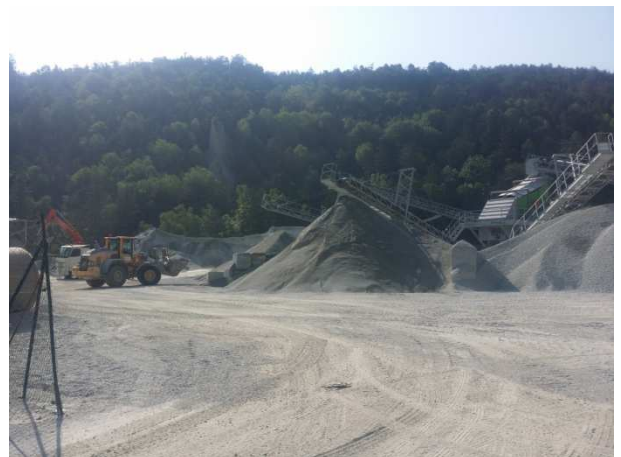
Baustellen - Aree di cantiere

Auf dem Baustellengelände sind die Bedingungen für die Wiederbesiedlung durch Tiere weiterhin ungünstig.

Permangono, nelle aree di cantiere, condizioni sfavorevoli all'insediamento faunistico.

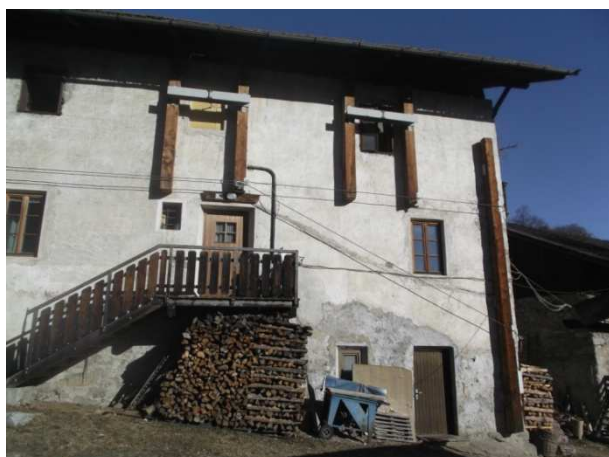
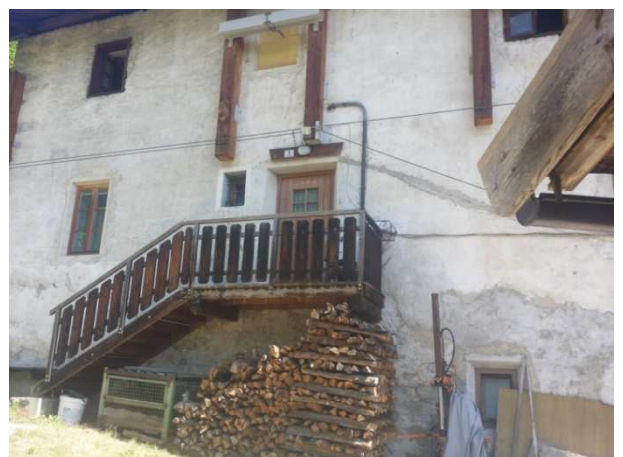
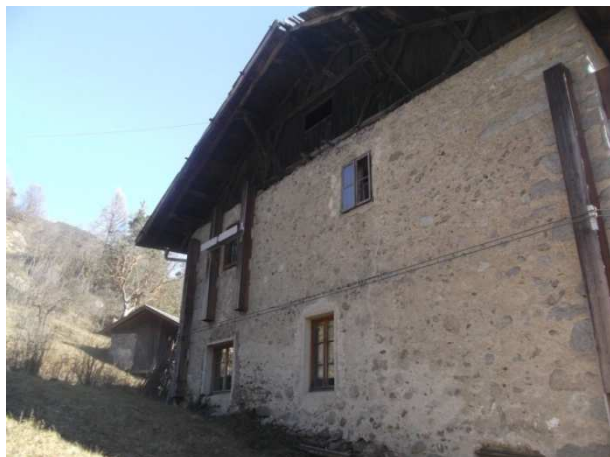
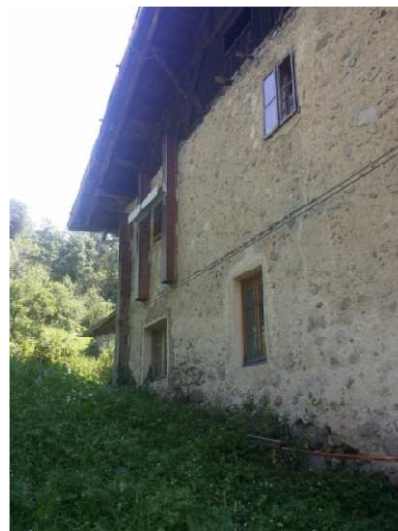
Am Hofstelle Innerebner hat sich nichts verändert.

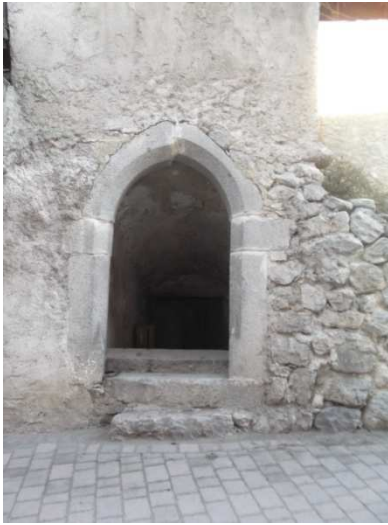
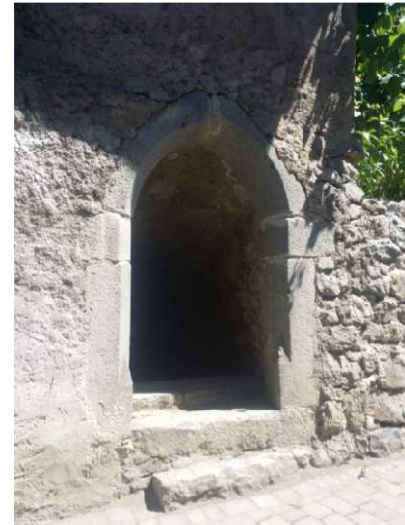
Cantina

Auch am Oberhoferhof hat sich nichts verändert.

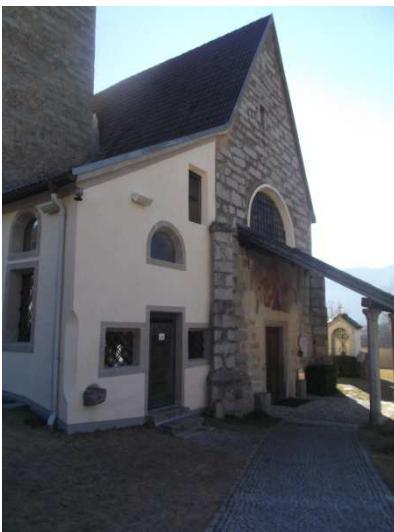
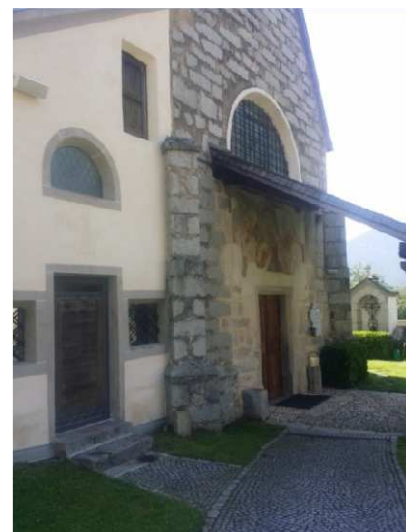
Außerhalb und innerhalb des Kirchleins sind keine nennenswerten Veränderungen zu verzeichnen.

Nessuna variazione apprezzabile sia all'esterno che all'interno della chiesetta.

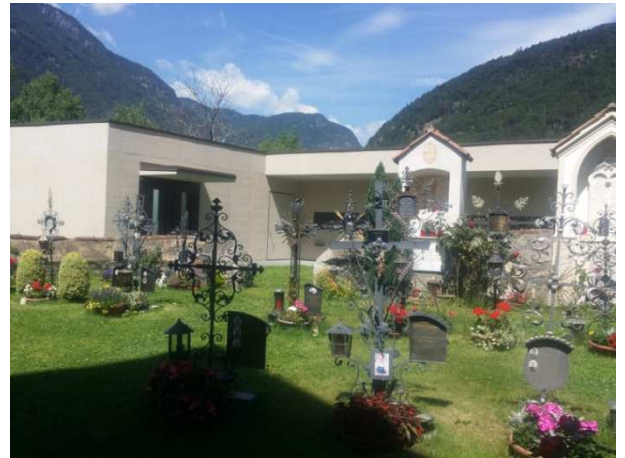
Juni 2019 / Giugno 2019

Außerhalb und innerhalb des Kirchleins sind keine nennenswerten Veränderungen zu verzeichnen.

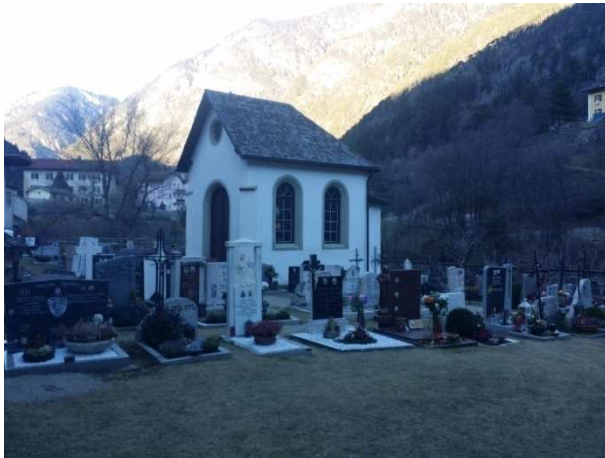
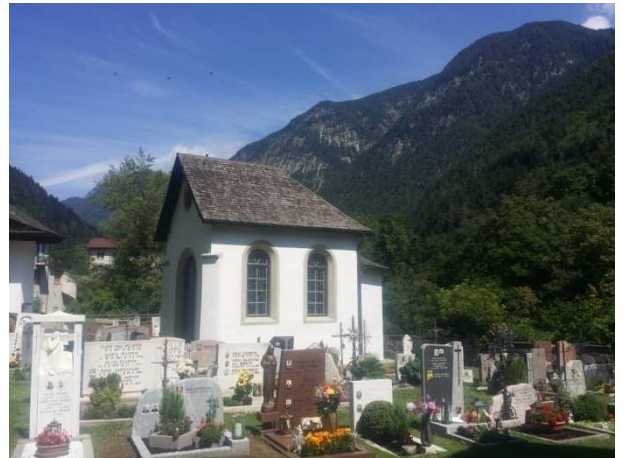
I-VV-Hi-ARC-010/06

In Hinsicht auf die vorangegangenen Erhebungen wurden auch am Kirchlein Sossai keinerlei nennenswerten Veränderungen festgestellt.

Keine nennenswerten Veränderungen zu verzeichnen.

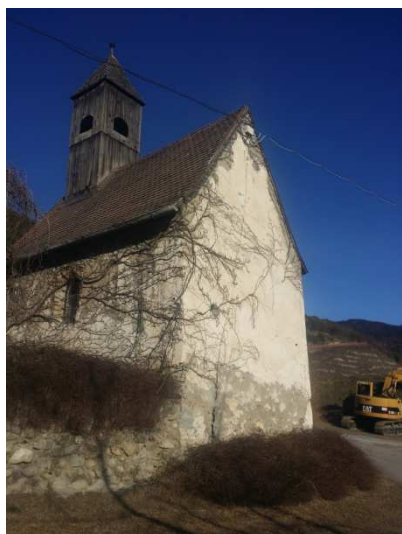
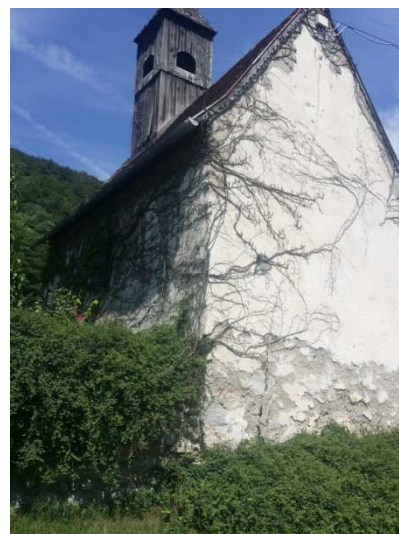
**17.5 Kappelle beim Obergenuer Hof
(Genauen)**

Keine nennenswerten Veränderungen zu verzeichnen.

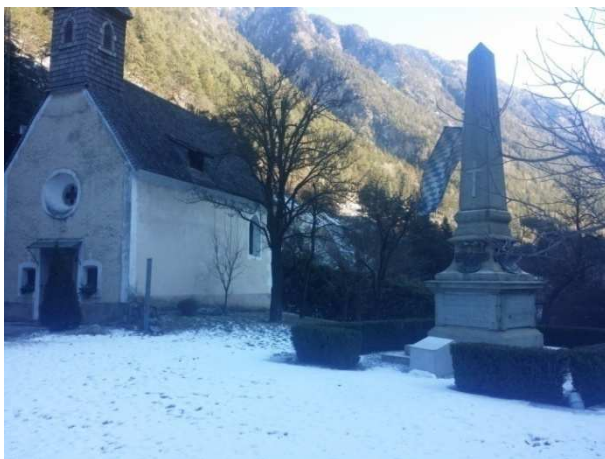
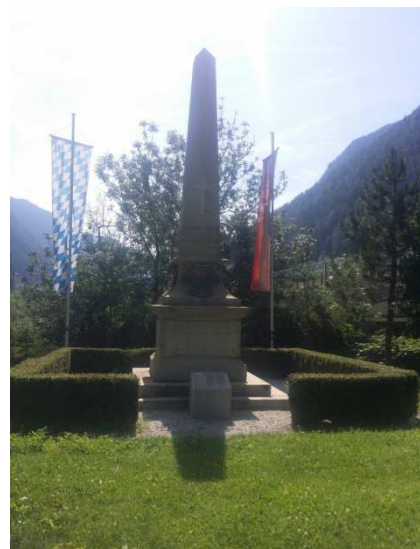
**17.6 Obelisk auf steinernem Unterbau
(Sachsenklemme)**

Keine nennenswerten Veränderungen zu verzeichnen.
