**UNIVERSITÀ DEGLI STUDI DI MILANO**  
DIPARTIMENTO DI SCIENZE AGRARIE  
E AMBIENTALI - PRODUZIONE,  
TERRITORIO, AGROENERGIA

# Mitigazione dell'impatto visivo dei portali di Mules e Aicha del Tunnel di Base del Brennero

## Lavori effettuati e risultati ottenuti

Dicembre 2019

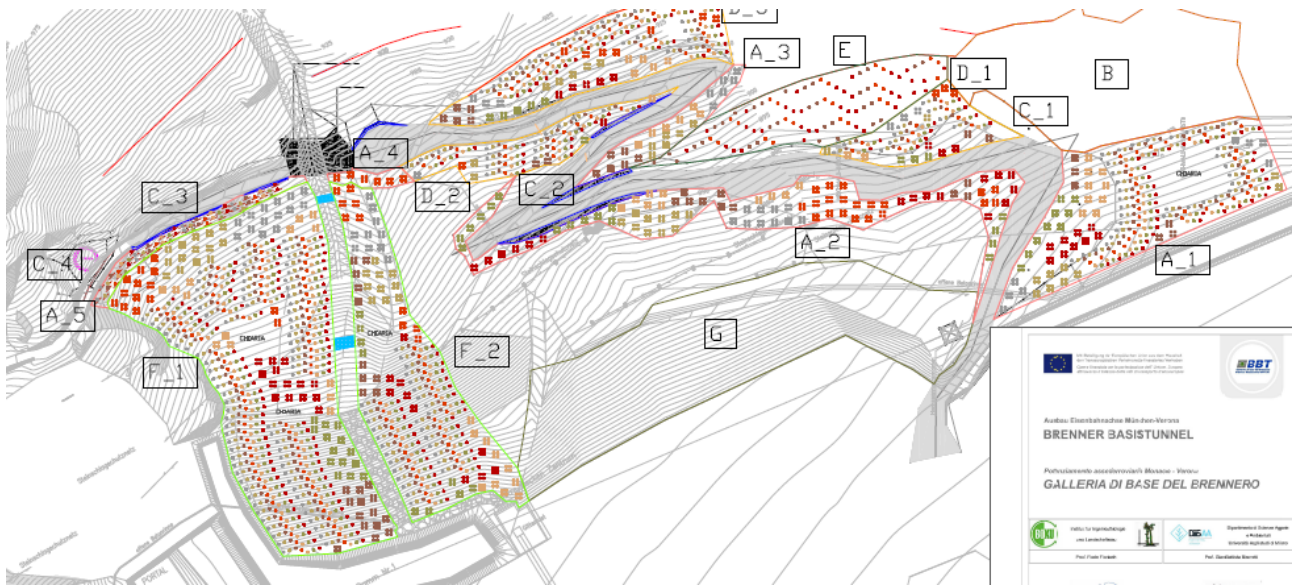
Figura 5: carta dei lavori effettuati nel sito di Mules

- piantagioni di arbusti che costituiscono la fase intermedia verso lo stadio finale rappresentato dal bosco, che saranno collocati secondo una disposizione naturalistica e opportunamente potenziati con l'uso di concimi e ammendanti (lettere A, D, E, F in Figura 5);
- inerbimenti delle scarpate in roccia e delle aree detritiche che costituiscono le scarpate di riporto con miscugli adatti alla situazione specifica ed effettuati attraverso idrosemina (lettere A, C e D in Figura 5);
- soglie per la stabilizzazione dell'impluvio presente nell'area.

Come precedentemente accennato per la mitigazione del portale (lettera P della Figura 5) sono state impiantate in vasconi costruiti in gabbioni rampicanti che si sviluppano su reti metalliche zincate a maglia esagonale apposte sulle pareti. Le specie messe a dimora sono in parte autoctone (e già parzialmente presenti sul sito) e in parte no, nell'ottica di combinare l'esigenza di una rapida copertura e di un avvio verso un'evoluzione ecologica tipica del luogo: *Hedera helix*, *Parthenocissus quinquefolia*, *Parthenocissus tricuspidata*, *Clematis vitalba*, *Humulus lupulus*, *Lonicera periclymenum*.

Gli interventi su versante sono stati distinti in diverse categorie in relazione alla tipologia di problematica, con riferimento alla Figura 5.

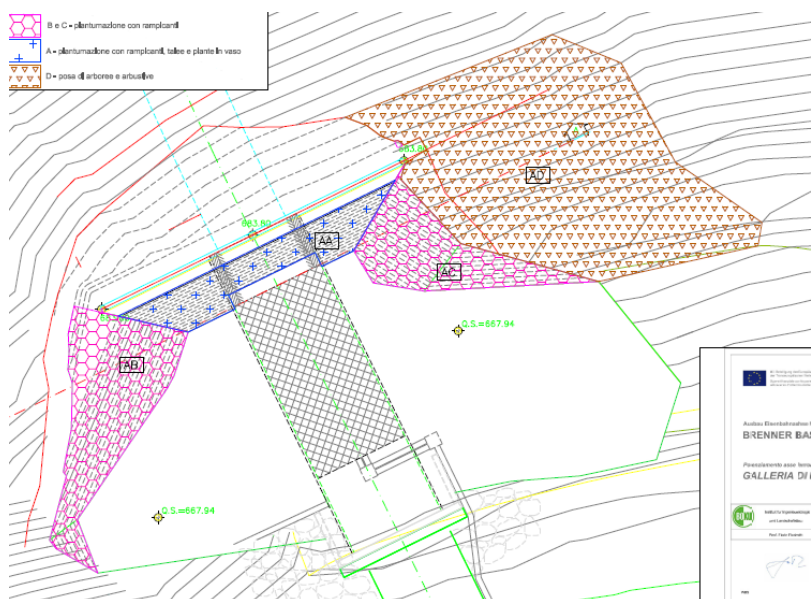
Figura 6: lavori effettuati nel sito di Aica

- Parete verticale con rete Krismer (indicato con la lettera AA in Figura 6): la verticalità della parete, con la conseguente difficoltà a soddisfare il fabbisogno idrico delle piante, è sicuramente il fattore più critico. Si è deciso di inserire tra le maglie della rete Krismer piantine di modesto sviluppo (15-20 cm) adatte ad un ambiente sterile e relativamente arido, nonché di sostituire l'impianto di irrigazione esistente ed ancora funzionante, con un sistema di tubi porosi che innervi l'intera parete a contatto con il terreno in modo da rendere il più uniforme possibile l'umettamento del terreno.

- Scarpate laterali (indicato con la lettera AB e AC in Figura 6): data la pendenza e la presenza di un rivestimento in calcestruzzo proiettato, si è ritenuto di non riproporre un inerbimento, ma di favorire ed accelerare la crescita di piante rampicanti che almeno in parte stanno già colonizzando la parete sfruttando il sostegno offerto dalla rete zincata a maglia esagonale.

Sulla parete verticale (denotata con la lettera AA in Figura 6) nelle maglie della rete sono state impiantate piantine di limitata altezza (10-15 cm) in vasetti di torba delle seguenti specie: *Ligustrum vulgare*, *Berberis vulgaris*, *Hipophae rhamnoides*, *Salix eleagnos*, *Salix caprea* e *Salix purpurea*. Per favorire l'attecchimento e il mantenimento della vegetazione, è stato adattato l'impianto di irrigazione.

Sulle pareti laterali (denotate con le lettere AB e AC in Figura 6) sono state rimosse le ali gocciolanti dell'impianto di irrigazione, che è stato modificato in un impianto ad ali porose lungo linee orizzontali, e i residui di geostuoia scivolati. È stata invece mantenuta la rete a maglia esagonale esistente per favorire la crescita di piante rampicanti messe a dimora alla base delle pareti e sui margini destro (per l'area AB) e sinistro (per l'area AC) che confinano con la parete verticale.

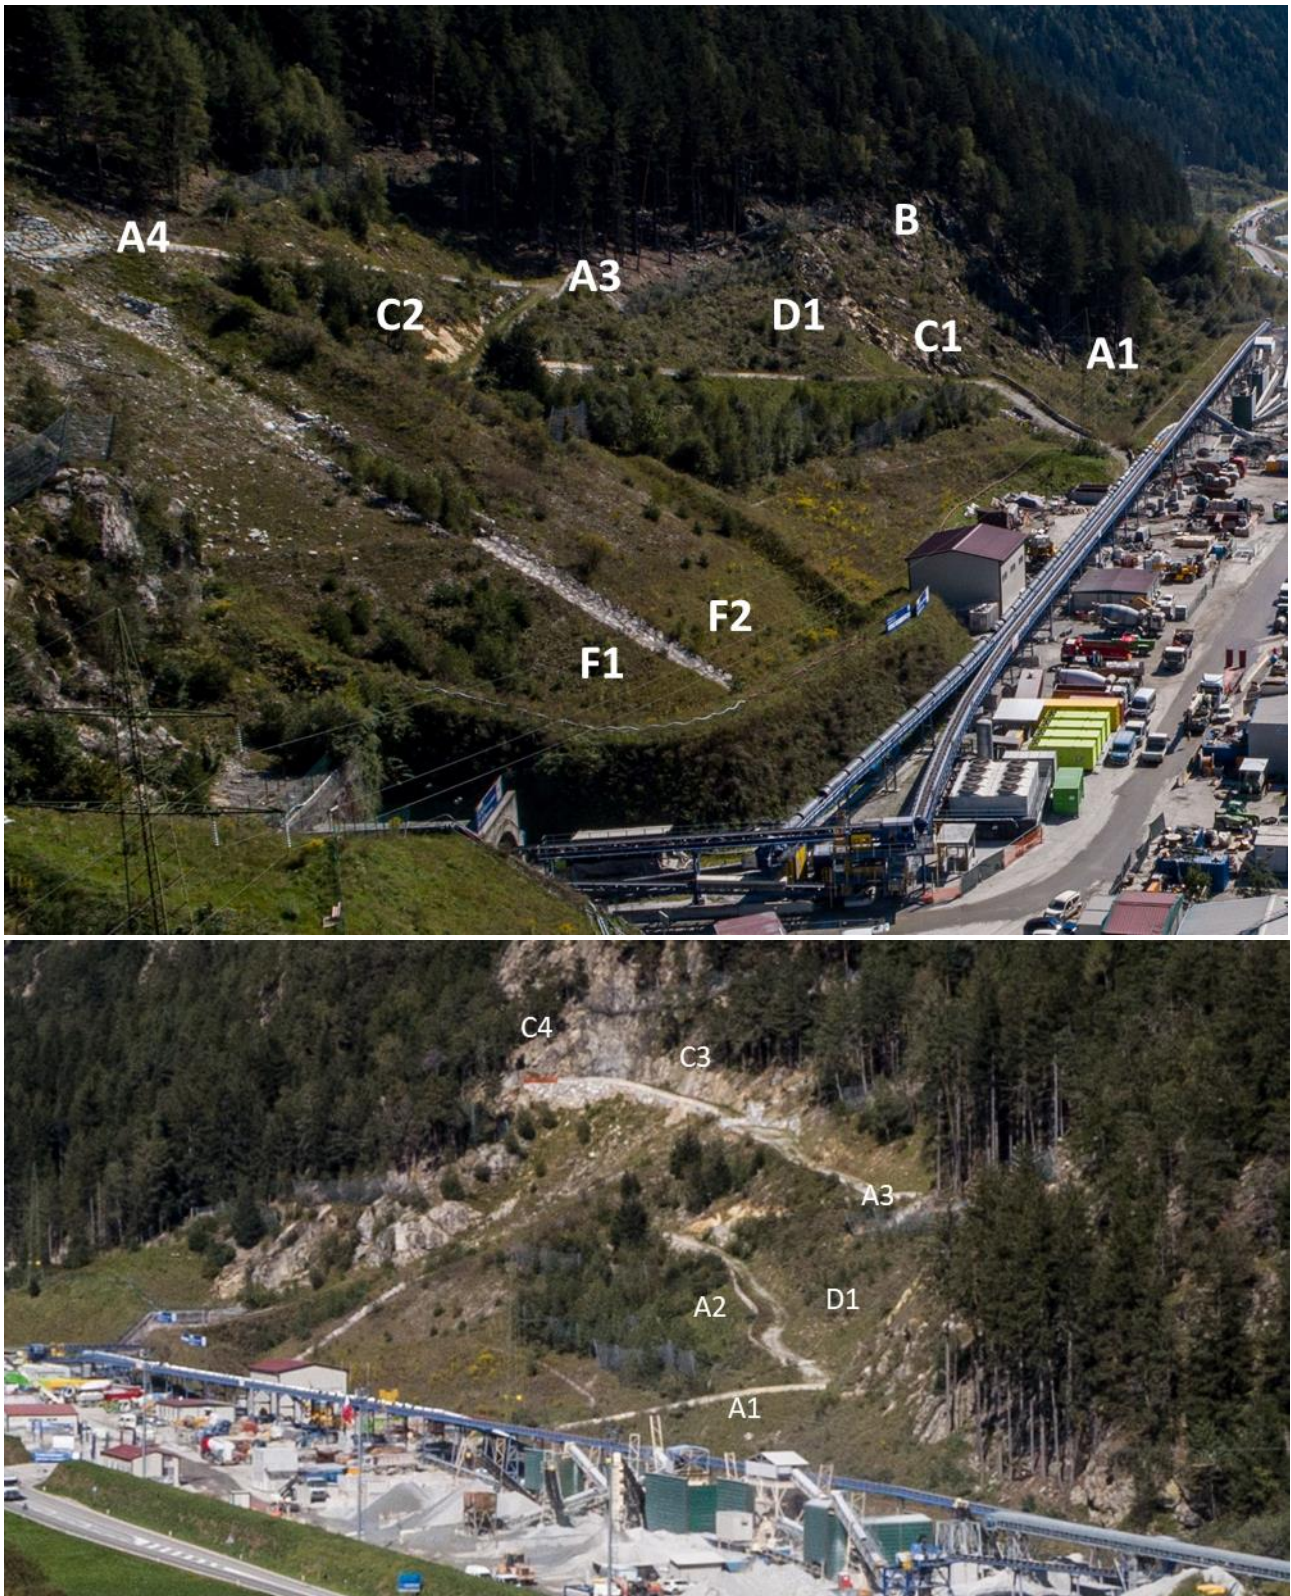
In Figura 7 è possibile avere una visione d'insieme e notare come nelle aree d'intervento visibili, la vegetazione si sia affermata

Figura 7: visione d'insieme dello stato di fatto a settembre 2019 (foto BBT)

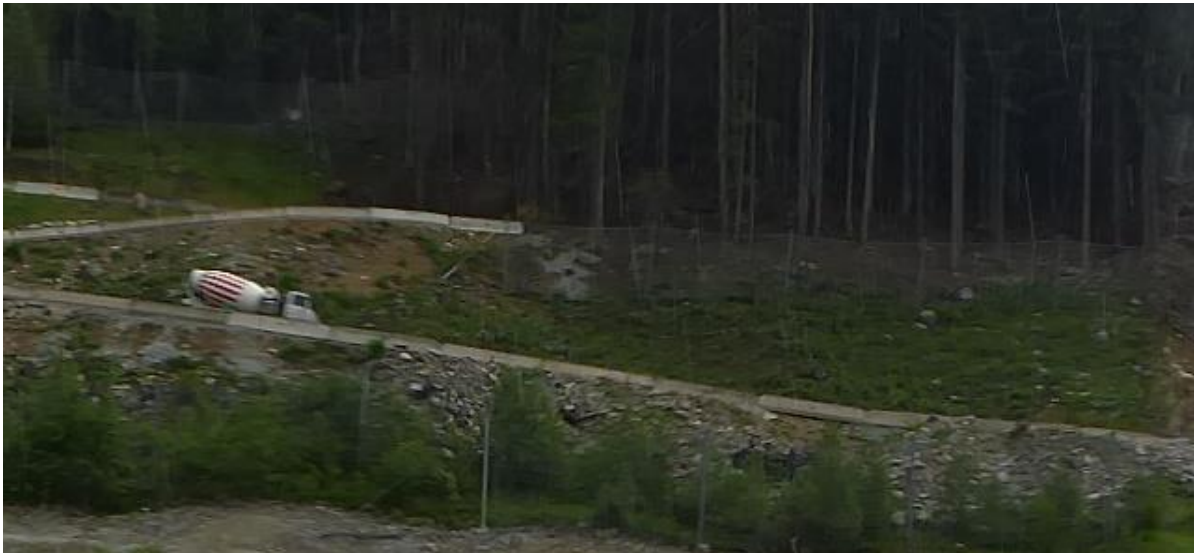
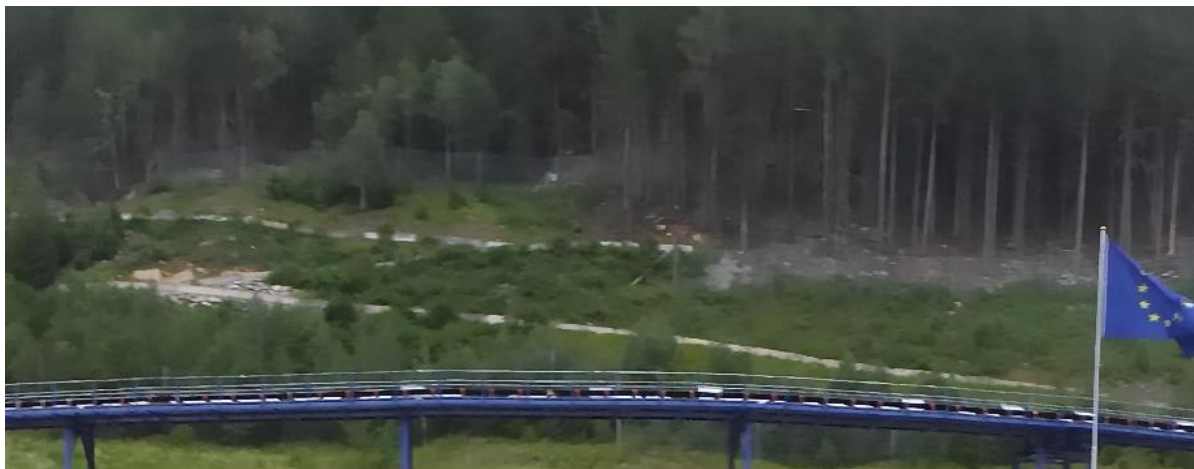
Le scarpate A2 presentano un notevole successo dell'inerbimento che, non controllato, tuttavia ha portato attualmente a due situazioni differenti per quanto riguarda le piantumazioni. Nella porzione di scarpata più distale non sono praticamente presenti le piante messe a dimora, mentre la parte più prossimale presenta un tasso di sopravvivenza molto elevato e con piante in buone condizioni (Figura 10 e Figura 11). Le piantumazioni hanno mostrato la capacità delle latifoglie di emettere ricacci alla base di piante apparentemente seccate, ma che senza la manutenzione non sono riuscite a competere con il successo dell'inerbimento, e l'efficacia del *Pinus sylvestris* che ha mostrato indici di attecchimento vicini al 100%. Le scarpate A3, A4 e A5, presentano tassi di attecchimento e stato delle piante variabili, da buono nel caso di A3 e A4 (Figura 11) a scarso per A5; ciò è da mettere in relazione alla severità del substrato localmente presente.

*Figura 11: visione d'insieme della strada a) prima dell'intervento, b) nel luglio 2019*
