LINEA BARI-LECCE - RIASSETTO NODO DI BARI

OPERE DI VIABILITA': VARIANTE ALTIMETRICA TANGENZIALE DI BARI
Monitoraggio ambientale

Componente SUOLO e VEGETAZIONE: Relazione Corso d'Opera
Campagna monitoraggio CO2 ottobre 2019

IA1U 02 E 22 RH MA0003 002 A

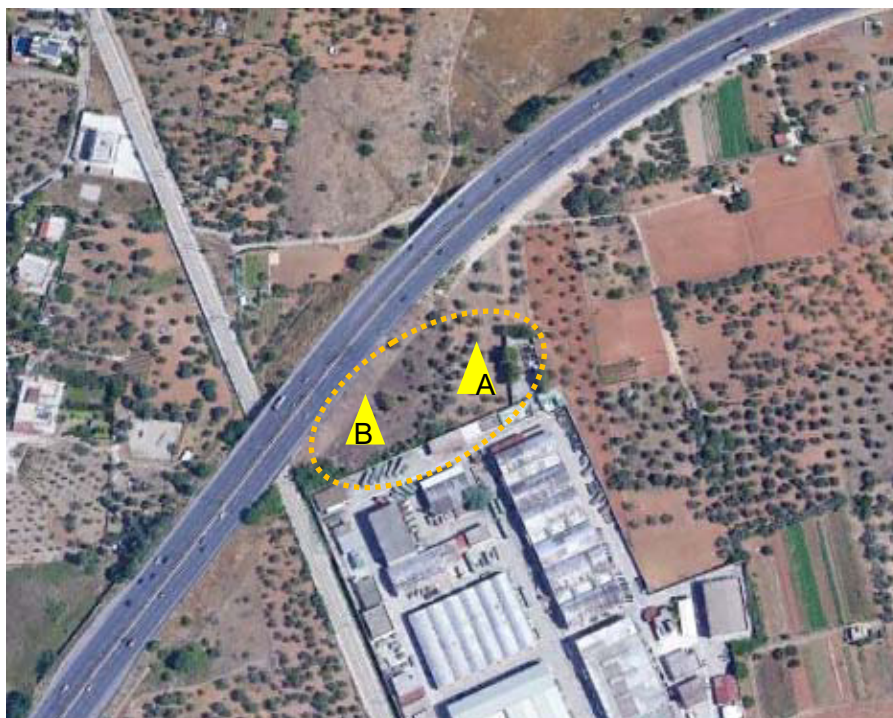
Figura 3-2 Localizzazione area di deposito SUO_01

Il deposito A si localizza in corrispondenza del limite dell'area militare e si estende su una superficie di circa 250 mq. I cumuli di terreno che compongono il deposito A presentano una forma irregolare, lo strato superficiale pianeggiante e privo di vegetazione.

Il deposito B si localizza all'interno di un campo agricolo compreso fra la tangenziale e il margine dell'area militare (cfr. Figura 3-2). Rispetto al precedente rilievo si segnala una rimozione di terreno e conseguentemente una diminuzione dell'altezza media totale che risulta essere di circa 2 m su una superficie di circa 1000 mq.

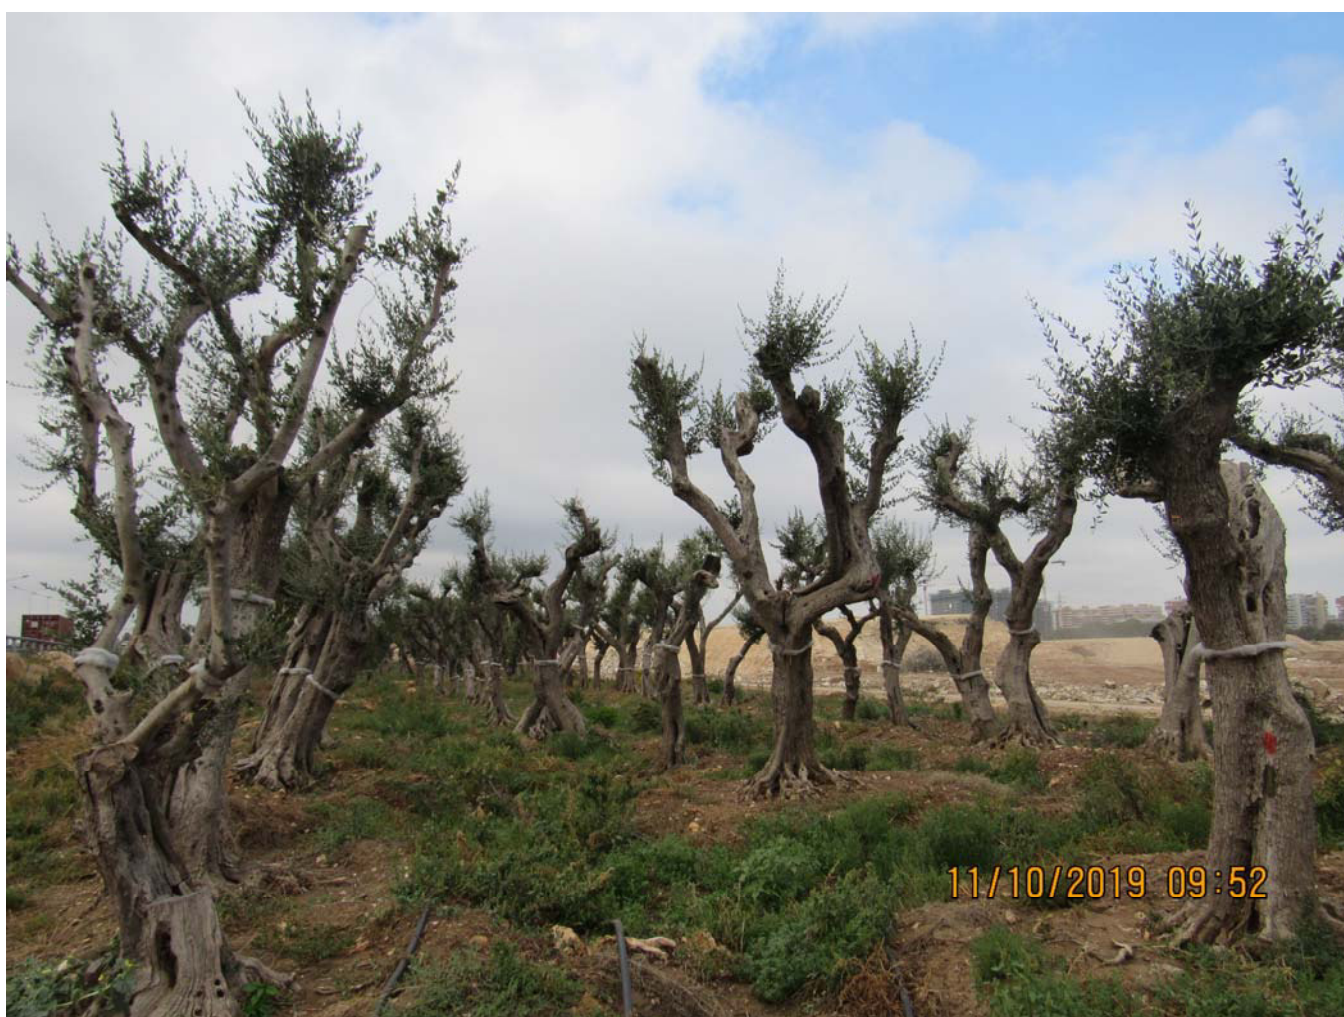
Figura 4-4 Aspetto ulivi trapiantati lotto 1

In linea generale non si evidenziano particolari criticità o anomalie nella zona del colletto e degli apparati radicali, salvo singoli casi segnalati nelle apposite schede di monitoraggio.

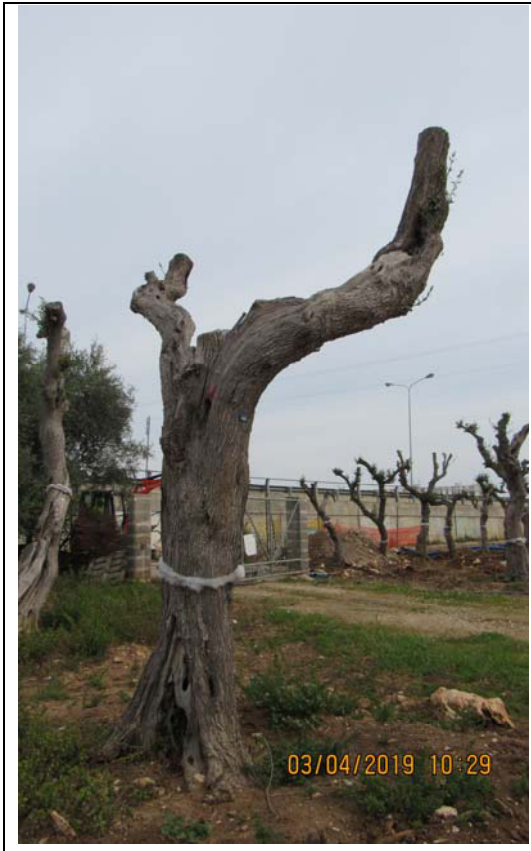
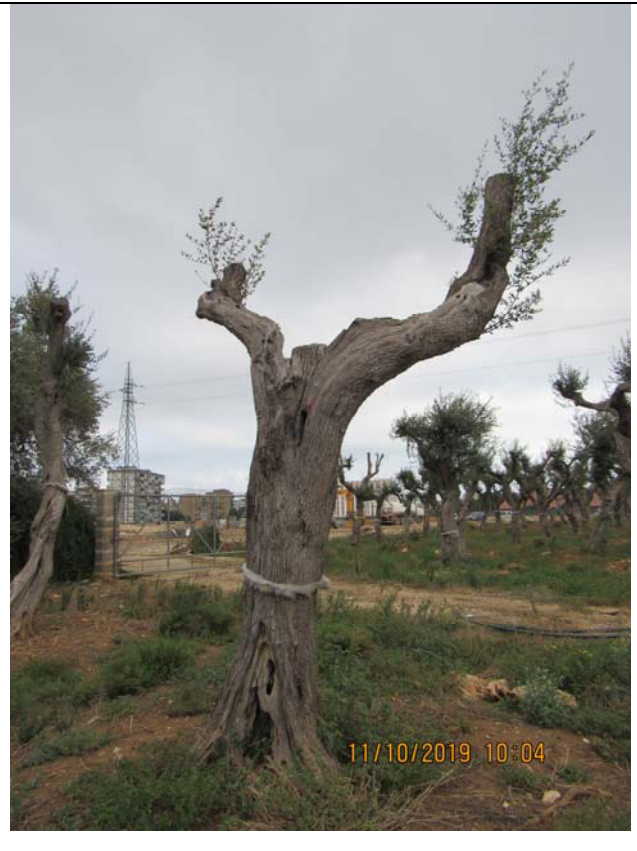
Valutazione disturbo Antropico			Valutazione disturbo da incendio		
Localizzazione	Diffusione	Entità	Localizzazione	Diffusione	Entità
<input type="checkbox"/> Chioma <input checked="" type="checkbox"/> Rami <input checked="" type="checkbox"/> Tronco <input type="checkbox"/> Ceppaia	<input type="checkbox"/> Localizzata <input type="checkbox"/> Estesa <input checked="" type="checkbox"/> Diffusa	<input type="checkbox"/> Trascurabile <input checked="" type="checkbox"/> Lieve <input type="checkbox"/> Grave <input type="checkbox"/> Molto grave	<input type="checkbox"/> Chioma <input type="checkbox"/> Rami <input type="checkbox"/> Tronco <input type="checkbox"/> Ceppaia	<input type="checkbox"/> Localizzata <input type="checkbox"/> Estesa <input type="checkbox"/> Diffusa	<input type="checkbox"/> Trascurabile <input type="checkbox"/> Lieve <input type="checkbox"/> Grave <input type="checkbox"/> Molto grave

Note: Si segnala la presenza di ferite dovute a vecchie potature avvenute prima dell'espianto.			Note: non visibile		
GIUDIZIO COMPLESSIVO: SUFFICIENTE

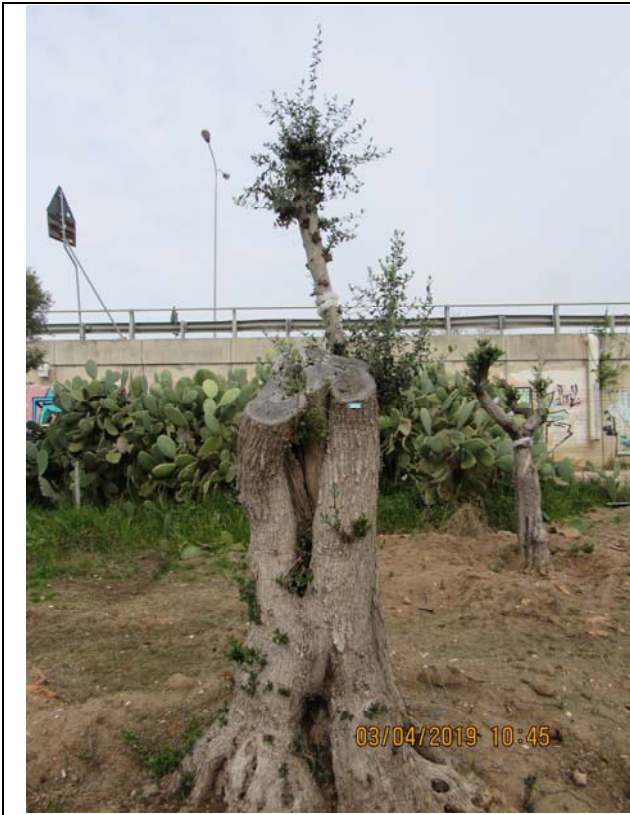
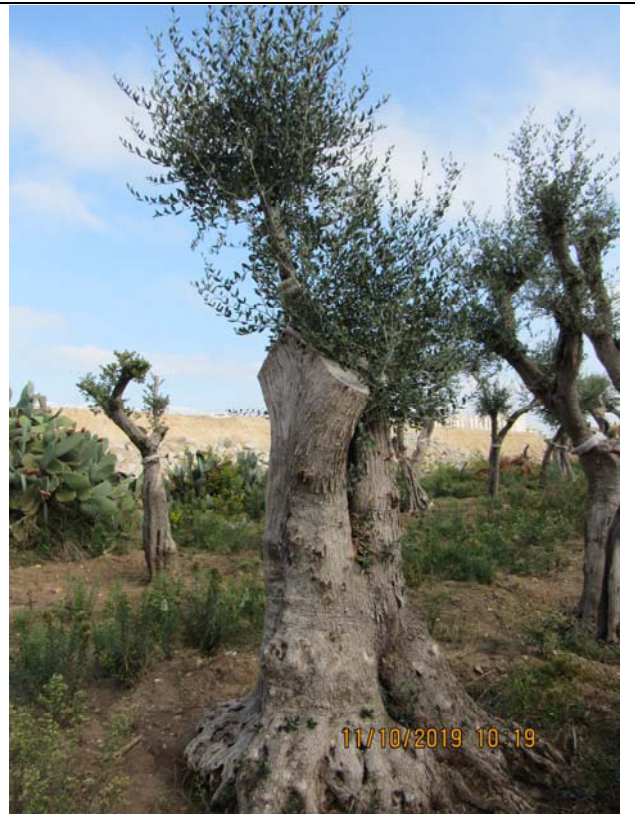
Valutazione disturbo Antropico			Valutazione disturbo da incendio		
Localizzazione	Diffusione	Entità	Localizzazione	Diffusione	Entità
<input type="checkbox"/> Chioma <input checked="" type="checkbox"/> Rami <input checked="" type="checkbox"/> Tronco <input type="checkbox"/> Ceppaia	<input type="checkbox"/> Localizzata <input checked="" type="checkbox"/> Estesa <input type="checkbox"/> Diffusa	<input type="checkbox"/> Trascurabile <input type="checkbox"/> Lieve <input checked="" type="checkbox"/> Grave <input type="checkbox"/> Molto grave	<input type="checkbox"/> Chioma <input type="checkbox"/> Rami <input type="checkbox"/> Tronco <input type="checkbox"/> Ceppaia	<input type="checkbox"/> Localizzata <input type="checkbox"/> Estesa <input type="checkbox"/> Diffusa	<input type="checkbox"/> Trascurabile <input type="checkbox"/> Lieve <input type="checkbox"/> Grave <input type="checkbox"/> Molto grave

Note: Si segnala la presenza di ferite dovute a vecchie potature avvenute prima dell'espianto.			Note: non visibile		
GIUDIZIO COMPLESSIVO: SUFFICIENTE

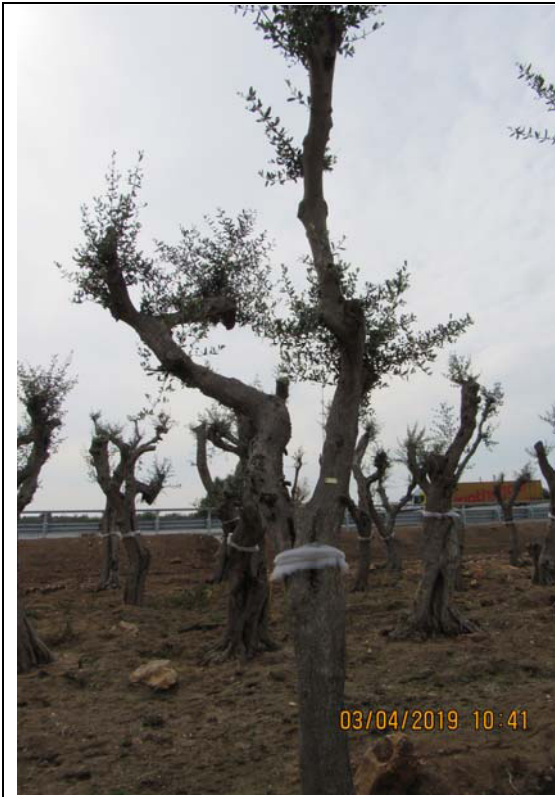
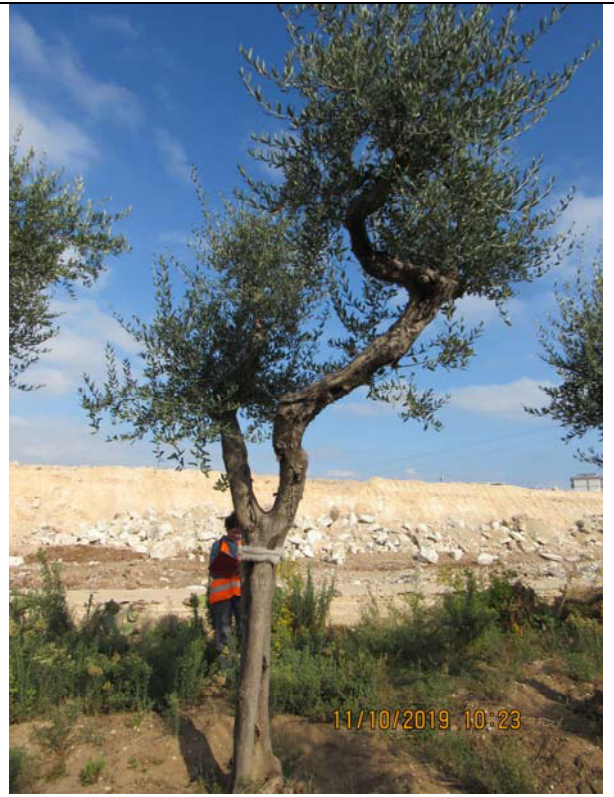
Valutazione disturbo Antropico			Valutazione disturbo da incendio		
Localizzazione	Diffusione	Entità	Localizzazione	Diffusione	Entità
<input type="checkbox"/> Chioma <input checked="" type="checkbox"/> Rami <input type="checkbox"/> Tronco <input type="checkbox"/> Ceppaia	<input checked="" type="checkbox"/> Localizzata <input type="checkbox"/> Estesa <input type="checkbox"/> Diffusa	<input checked="" type="checkbox"/> Trascurabile <input type="checkbox"/> Lieve <input type="checkbox"/> Grave <input type="checkbox"/> Molto grave	<input type="checkbox"/> Chioma <input type="checkbox"/> Rami <input type="checkbox"/> Tronco <input type="checkbox"/> Ceppaia	<input type="checkbox"/> Localizzata <input type="checkbox"/> Estesa <input type="checkbox"/> Diffusa	<input type="checkbox"/> Trascurabile <input type="checkbox"/> Lieve <input type="checkbox"/> Grave <input type="checkbox"/> Molto grave
Note: Si segnala la presenza di ferite dovute a vecchie potature avvenute prima dell'espianto.			Note: non visibile

GIUDIZIO COMPLESSIVO: BUONO

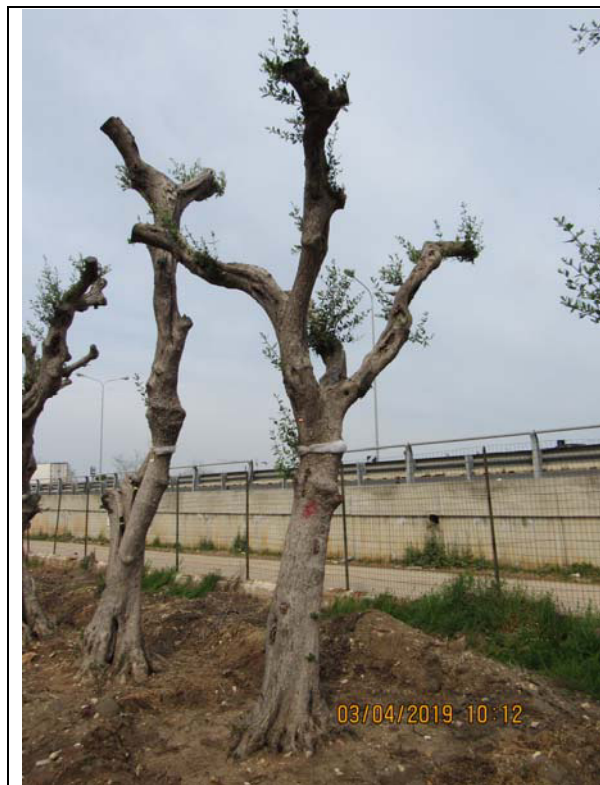
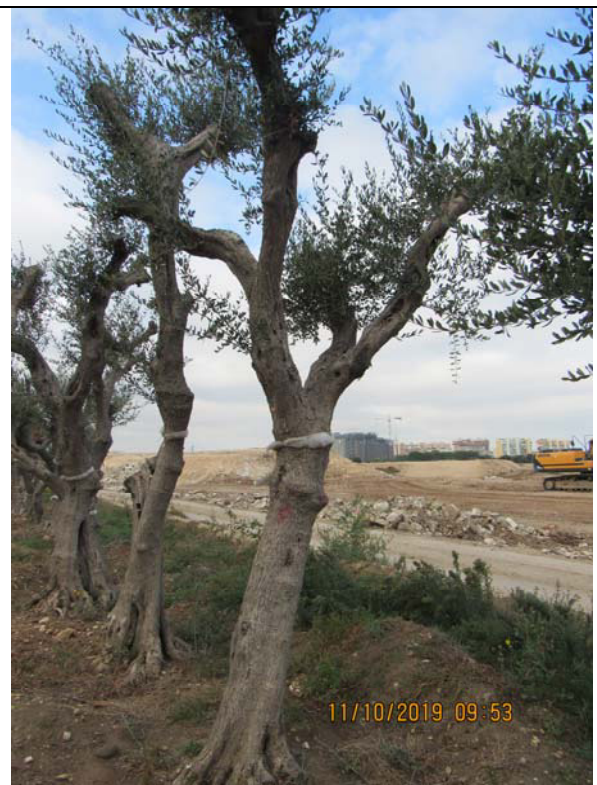
Valutazione disturbo Antropico			Valutazione disturbo da incendio		
Localizzazione	Diffusione	Entità	Localizzazione	Diffusione	Entità
<input type="checkbox"/> Chioma <input checked="" type="checkbox"/> Rami <input type="checkbox"/> Tronco <input type="checkbox"/> Ceppaia	<input checked="" type="checkbox"/> Localizzata <input type="checkbox"/> Estesa <input type="checkbox"/> Diffusa	<input checked="" type="checkbox"/> Trascurabile <input type="checkbox"/> Lieve <input type="checkbox"/> Grave <input type="checkbox"/> Molto grave	<input type="checkbox"/> Chioma <input type="checkbox"/> Rami <input type="checkbox"/> Tronco <input type="checkbox"/> Ceppaia	<input type="checkbox"/> Localizzata <input type="checkbox"/> Estesa <input type="checkbox"/> Diffusa	<input type="checkbox"/> Trascurabile <input type="checkbox"/> Lieve <input type="checkbox"/> Grave <input type="checkbox"/> Molto grave
Note: Si segnala la presenza di ferite dovute a vecchie potature avvenute prima dell'espianto.			Note: non visibile

GIUDIZIO COMPLESSIVO: BUONO

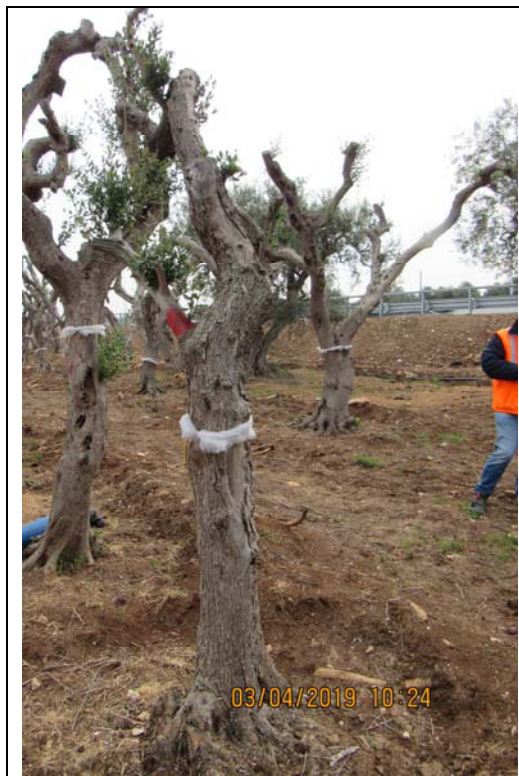
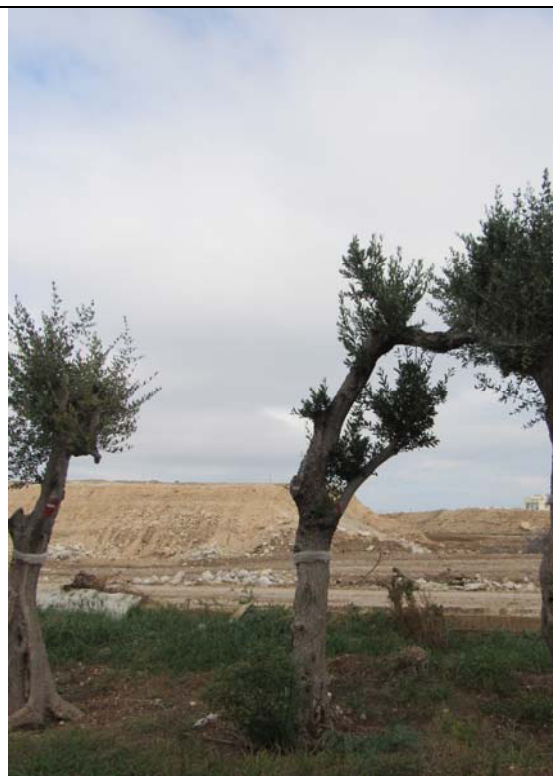
Valutazione disturbo Antropico			Valutazione disturbo da incendio		
Localizzazione	Diffusione	Entità	Localizzazione	Diffusione	Entità
<input type="checkbox"/> Chioma <input type="checkbox"/> Rami <input checked="" type="checkbox"/> Tronco <input type="checkbox"/> Ceppaia	<input checked="" type="checkbox"/> Localizzata <input type="checkbox"/> Estesa <input type="checkbox"/> Diffusa	<input checked="" type="checkbox"/> Trascurabile <input type="checkbox"/> Lieve <input type="checkbox"/> Grave <input type="checkbox"/> Molto grave	<input type="checkbox"/> Chioma <input type="checkbox"/> Rami <input type="checkbox"/> Tronco <input type="checkbox"/> Ceppaia	<input type="checkbox"/> Localizzata <input type="checkbox"/> Estesa <input type="checkbox"/> Diffusa	<input type="checkbox"/> Trascurabile <input type="checkbox"/> Lieve <input type="checkbox"/> Grave <input type="checkbox"/> Molto grave
Note: La corteccia risulta parzialmente scortecciata non riconducibile al trapianto.			Note: non visibile

GIUDIZIO COMPLESSIVO: BUONO

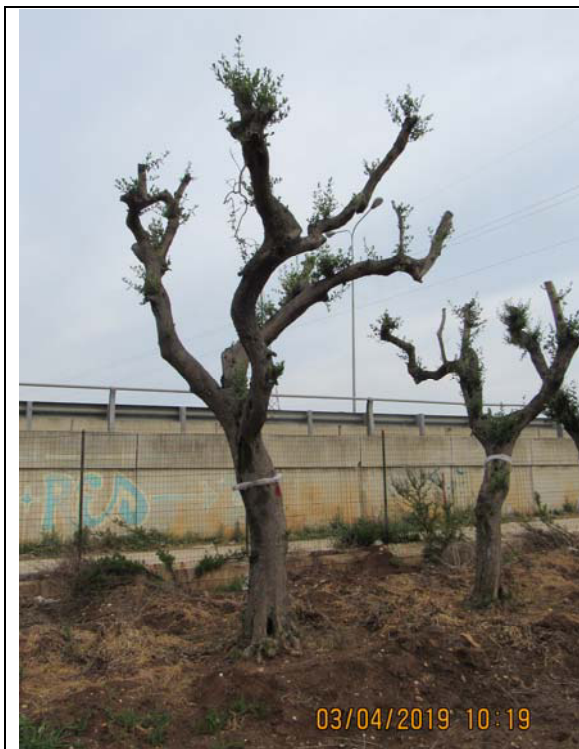
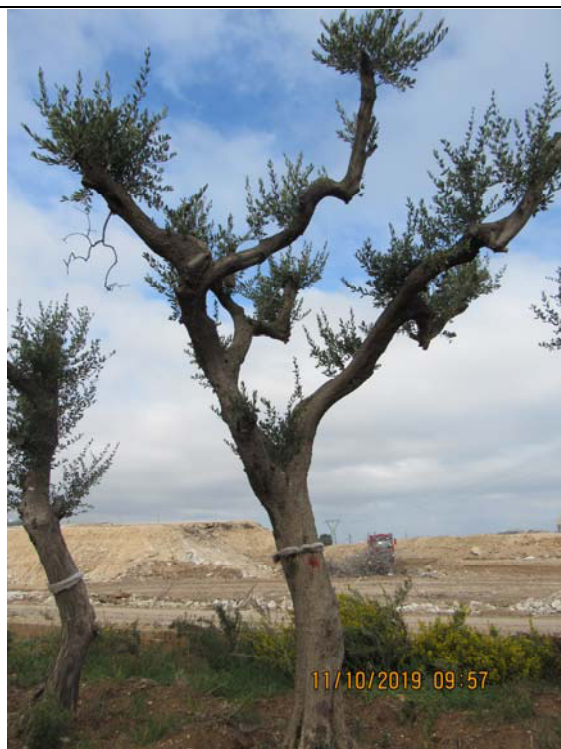
Valutazione disturbo Antropico			Valutazione disturbo da incendio		
Localizzazione	Diffusione	Entità	Localizzazione	Diffusione	Entità
<input type="checkbox"/> Chioma <input checked="" type="checkbox"/> Rami <input type="checkbox"/> Tronco <input type="checkbox"/> Ceppaia	<input checked="" type="checkbox"/> Localizzata <input type="checkbox"/> Estesa <input type="checkbox"/> Diffusa	<input checked="" type="checkbox"/> Trascurabile <input type="checkbox"/> Lieve <input type="checkbox"/> Grave <input type="checkbox"/> Molto grave	<input type="checkbox"/> Chioma <input type="checkbox"/> Rami <input type="checkbox"/> Tronco <input type="checkbox"/> Ceppaia	<input type="checkbox"/> Localizzata <input type="checkbox"/> Estesa <input type="checkbox"/> Diffusa	<input type="checkbox"/> Trascurabile <input type="checkbox"/> Lieve <input type="checkbox"/> Grave <input type="checkbox"/> Molto grave
Note: Si segnala la presenza di ferite dovute a vecchie potature avvenute prima dell'espianto.			Note: non visibile

GIUDIZIO COMPLESSIVO: BUONO

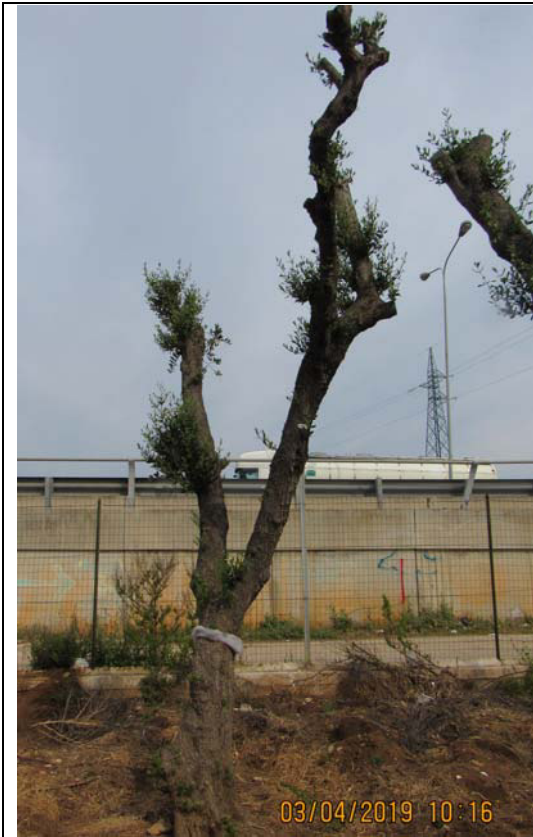
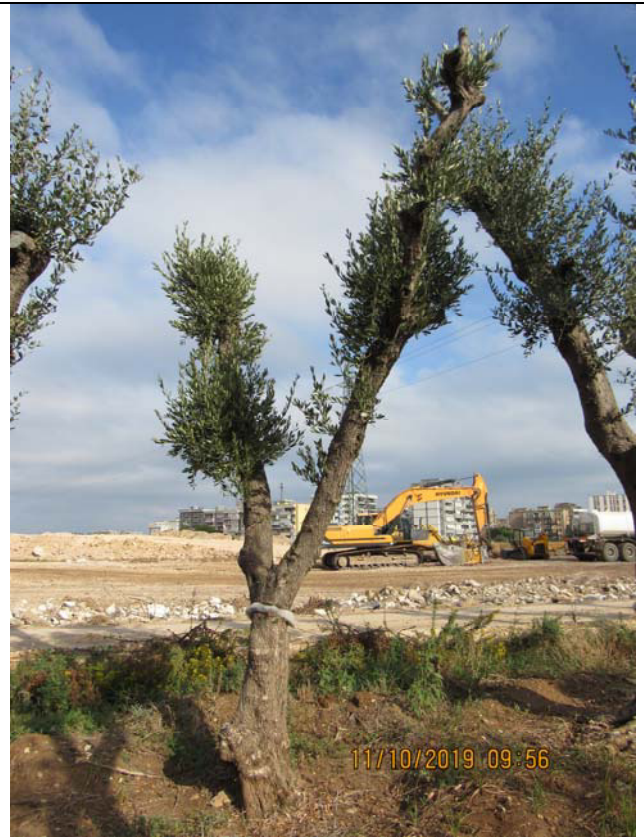
Valutazione disturbo Antropico			Valutazione disturbo da incendio		
Localizzazione	Diffusione	Entità	Localizzazione	Diffusione	Entità
<input type="checkbox"/> Chioma <input checked="" type="checkbox"/> Rami <input type="checkbox"/> Tronco <input type="checkbox"/> Ceppaia	<input checked="" type="checkbox"/> Localizzata <input type="checkbox"/> Estesa <input type="checkbox"/> Diffusa	<input checked="" type="checkbox"/> Trascurabile <input type="checkbox"/> Lieve <input type="checkbox"/> Grave <input type="checkbox"/> Molto grave	<input type="checkbox"/> Chioma <input type="checkbox"/> Rami <input type="checkbox"/> Tronco <input type="checkbox"/> Ceppaia	<input type="checkbox"/> Localizzata <input type="checkbox"/> Estesa <input type="checkbox"/> Diffusa	<input type="checkbox"/> Trascurabile <input type="checkbox"/> Lieve <input type="checkbox"/> Grave <input type="checkbox"/> Molto grave
Note: Si segnala la presenza di ferite dovute a vecchie potature avvenute prima dell'espianto.			Note: non visibile

GIUDIZIO COMPLESSIVO: BUONO
