# RIPRISTINO SCARICO DI FONDO DIGA DI POZZILLO COMUNE DI REGALBUTO (ENNA)

## PROGETTO DEFINITIVO

CODICE ELABORATO:	LIV. PROG.	NOME ELABORATO:	REV:	SCALA:
RFR 06 01 RE	D	RELAZIONE TECNICA INTERVENTI DI RIPRISTINO FUNZIONALE E RISANAMENTO OPERE ESISTENTI	A	-
D				
C				
B				
A	Emissione	settembre 2018	Ing. M. Ricci	Ing. M. Leone
REV.	DESCRIZIONE	DATA	REDATTO	VERIFICATO
				APPROVATO

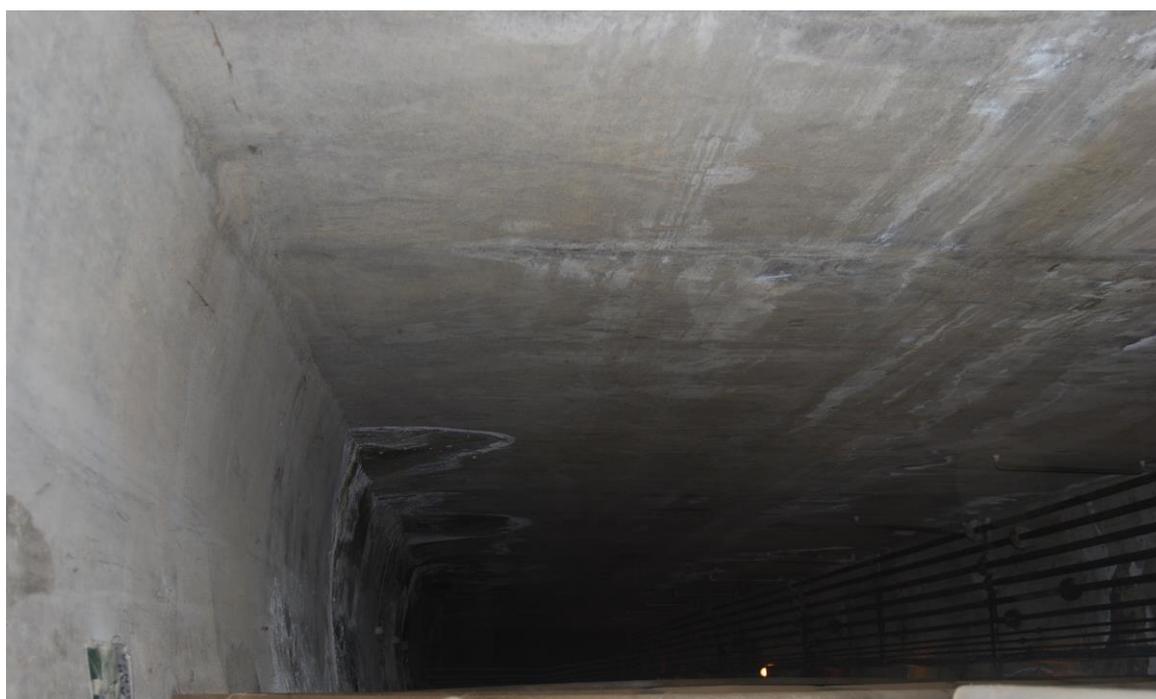
Come evidente dalle foto realizzate durante il sopralluogo si è riscontrato un ammaloramento del calcestruzzo che si aggrava con la profondità a causa della crescente umidità. In particolare si rileva un degrado moderato (circa il 30%) delle 17 rampe che compongono la struttura fino alla quota di 333,5 m.s.l.m. del cunicolo di accesso alla camera di manovra dell'opera di derivazione.

- Rifacimento di giunti;
- Sarcitura delle lesioni;

Interventi volti a ripristinare l'impermeabilizzazione delle pareti in calcestruzzo ed agire nei confronti della percolazione attraverso iniezioni nelle fessure, con specifiche pompe a pistone o membrana, di resine poliuretatiche premiscelate con acceleranti che entrando a contatto con l'acqua, reagiscono creando una schiuma poliuretanica impermeabile che sigilla nel giro di qualche decina di secondi la parte trattata.

Gettati a spruzzo tramite intonacatrice sulla superficie da ripristinare, anche da grandi distanze e su superfici molto estese, riuscendo a ottenere senza ricorrere alla posa di armature di contrasto né di casserature anche spessori fino a 5 cm. Le malte che utilizzate appartengono alla classe R4 secondo la normativa UNI EN1504-3, con un volume all'impasto superiore ai 2,100 Kg/m<sup>3</sup> e un consumo medio inferiore ai 20 Kg/cm<sup>2</sup> per ogni cm di spessore.

L'operazione è completata con la posa di impermeabilizzanti superficiali. Un esempio è il bicomponente di Mapei, il Mapelastic, che opportunamente premiscelato fra i due elementi che lo compongono, può essere applicato anch'esso tramite intonacatrice, viste le superfici di dimensione certamente non trascurabile, opportunamente munita di lancia per rasature e pompa a compressione con capacità intorno agli 800 lt/min. La resina inclusa nel composto deve garantire anche un'ottima resistenza nel tempo all'umidità (norma UNI EN 1504-2)

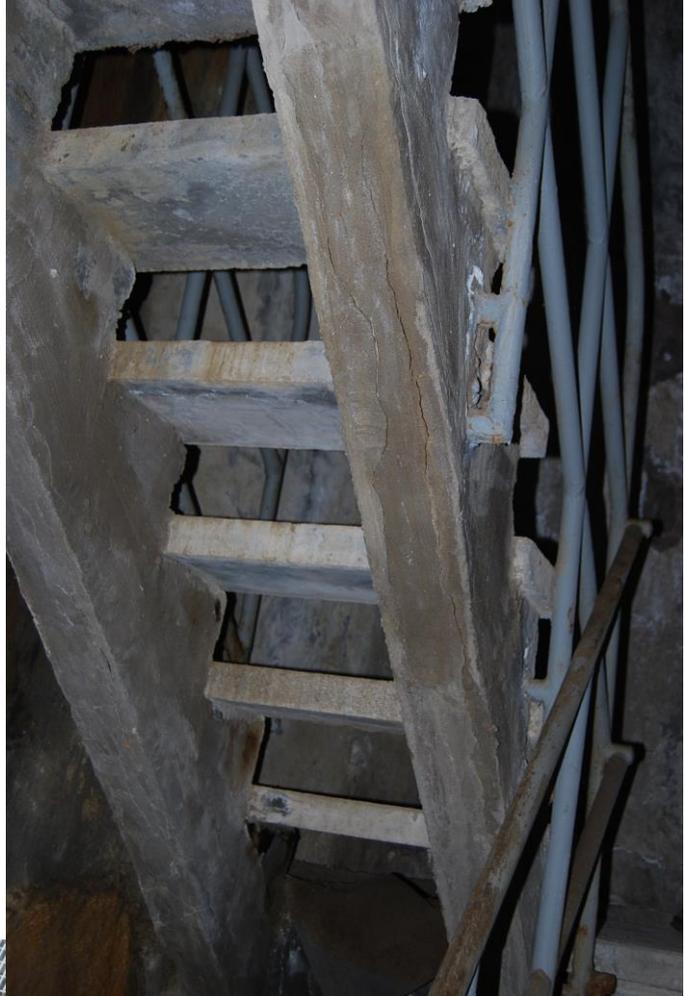
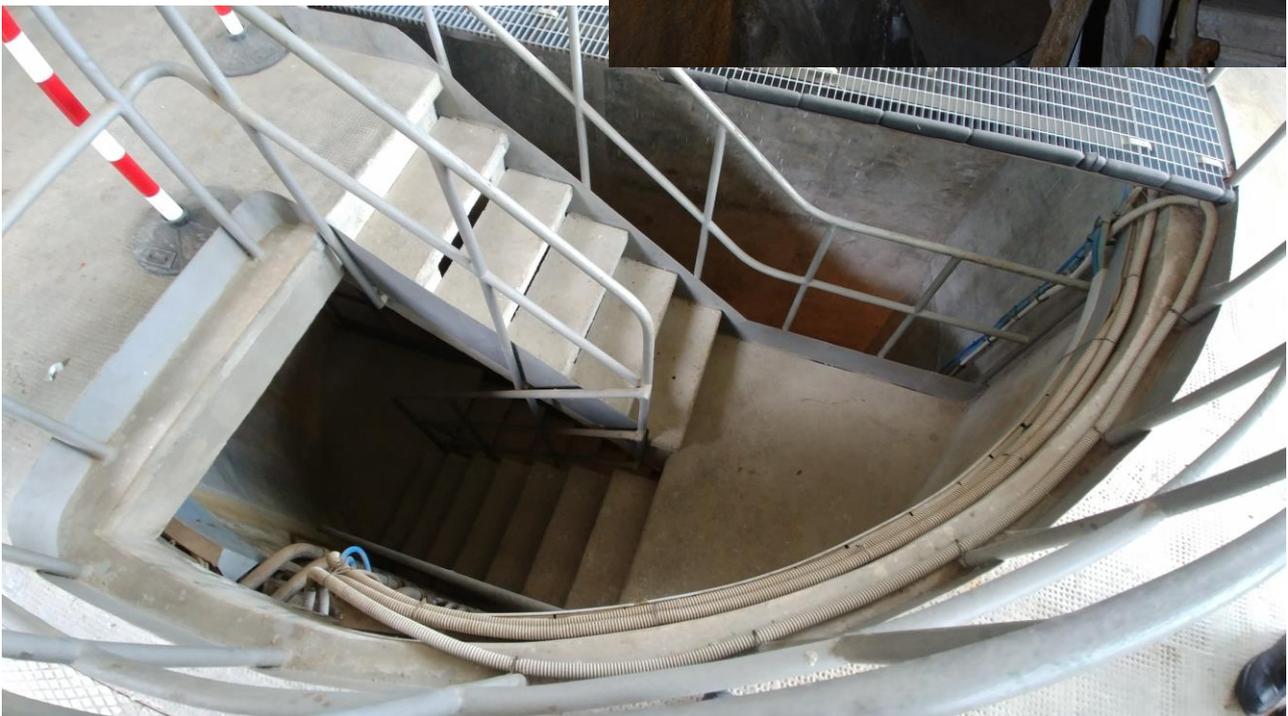
Per la struttura in calcestruzzo armato delle scale tra quota 367.00 e 333.50 che risulta solo moderatamente degradata, si prevede:

Per il parapetto in acciaio è prevista:

- Pulizia e rimozione strato ammalorato;
- Sabbiatura;
- Trattamento anticorrosivo;
- Verniciatura con primer bicomponente.

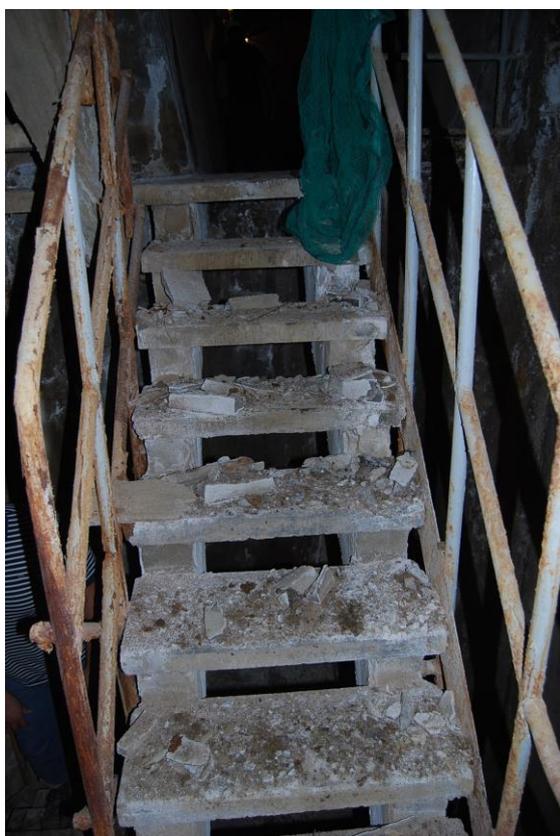
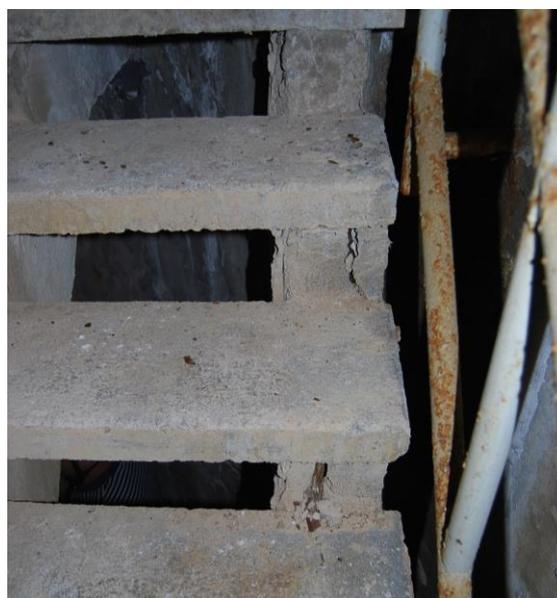
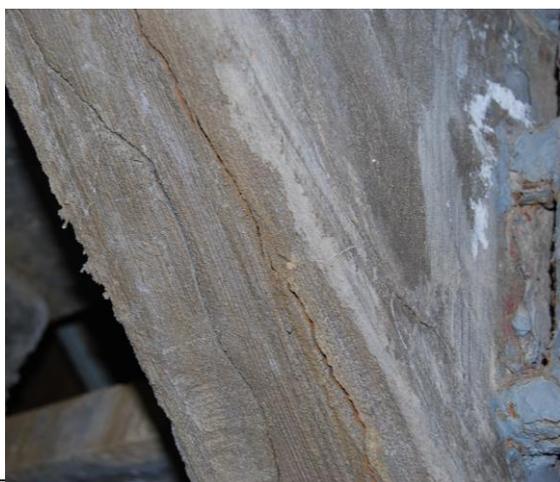
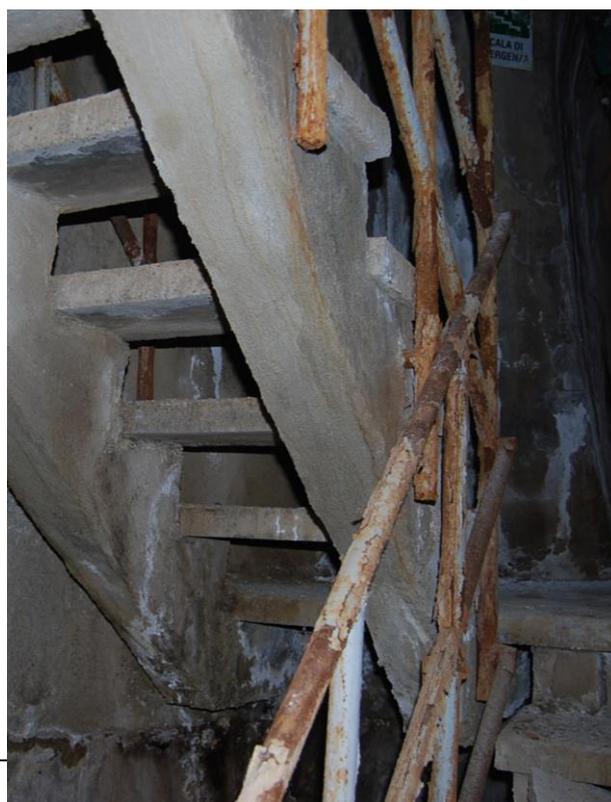
Scendendo ancora, fino alla quota di 324.50 si palesa una situazione molto più grave, in termini di stato di conservazione, per il quale si palesa la necessità di un intervento di ripristino importante degli elementi in calcestruzzo delle 5 rampe di scale e la completa sostituzione del relativo parapetto in acciaio ormai degradato dalla corrosione in modo irrecuperabile.

Per la struttura in calcestruzzo armato delle scale tra quota 333.50 fino a fondo pozzo, si prevede:

- Scarifica del copriferro, laddove non è già avvenuto il distacco;
- Sistemazione e pulizia delle barre di acciaio ed eventuale aggiunta di queste, se mancanti o fortemente ossidate;
- Passivazione delle barre di armatura;
- Ricostruzione del copriferro mediante malta tixotropica resistente agli agenti chimicamente aggressivi.

Per il parapetto in acciaio è prevista:

- Sostituzione con parapetto in acciaio Inox.
