TRATTA A.V./A.C. TERZO VALICO DEI GIOVI
PROGETTO ESECUTIVO

Rapporto annuale 2019 Monitoraggio Ambientale Corso d'opera Suolo

COMMESSA	LOTTO	FASE	ENTE	TIPO DOC.	OPERA/DISCIPLINA	PROGR.	REV.
I G 5 1	0 0	E	C V	R O	I M 0 0 C 3	0 2 0	A

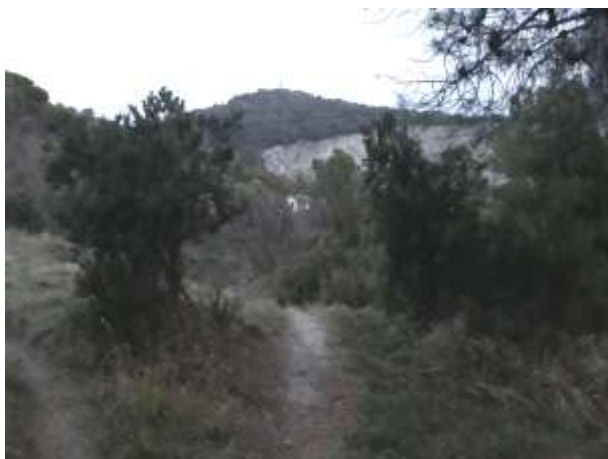
I campagna 16/01/2019 - Contesto a monte dell'area di cava

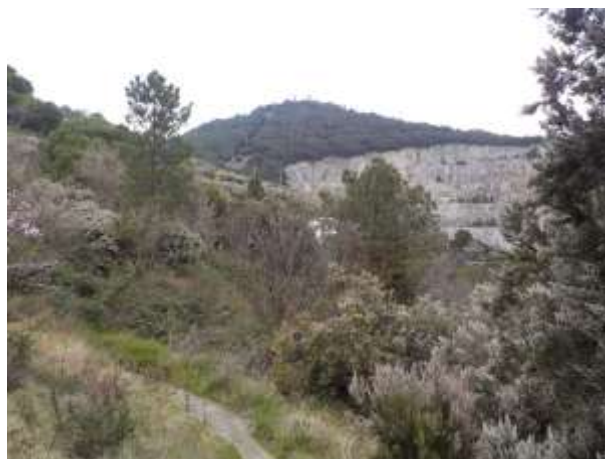
Il campagna 13/03/2019- Contesto a monte dell'area di cava

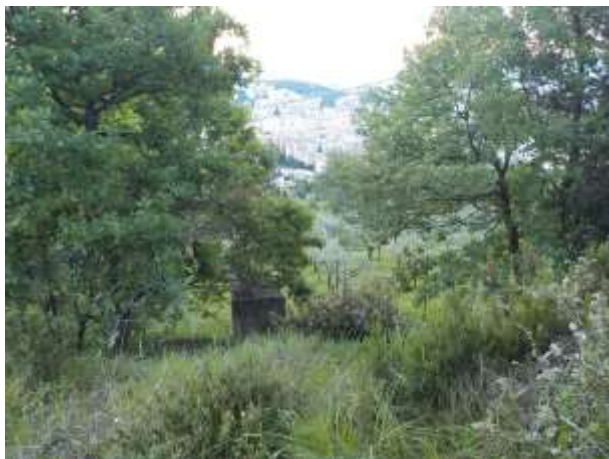
III campagna 16/05/2019- Contesto di fronte alla cava (querce sparse e uliveti a valle)

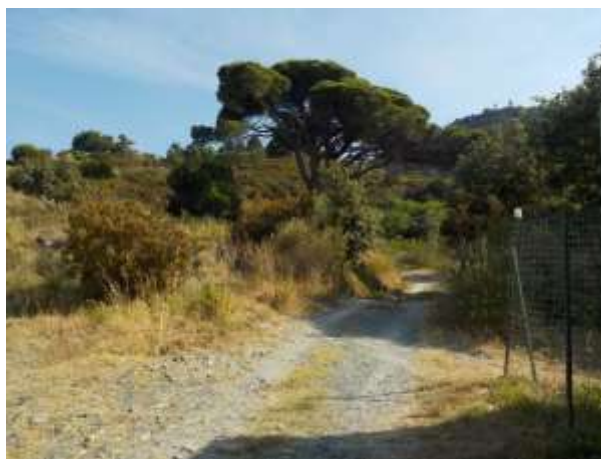
IV campagna 04/07/2019- Contesto di fronte alla cava (formazione ad Erica arborea e Pinus pinea)

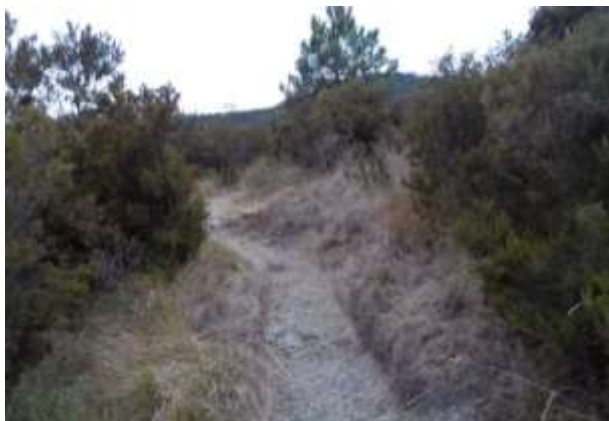
V campagna 18/09/2019- Contesto di fronte alla cava (formazione ad Erica arborea e Pinus pinea)

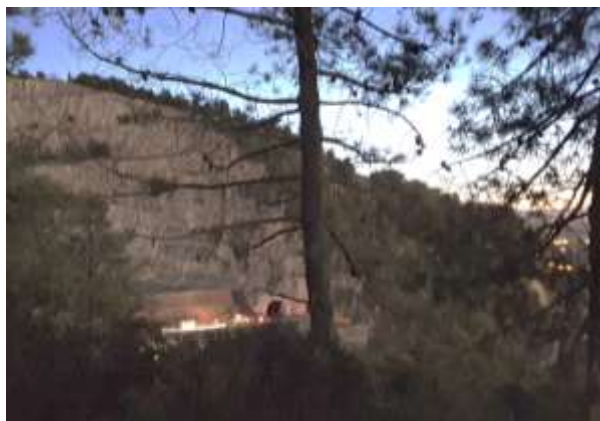
VI campagna 13/11/2019- Vista della ex cava ove si osserva la prosecuzione dei lavori

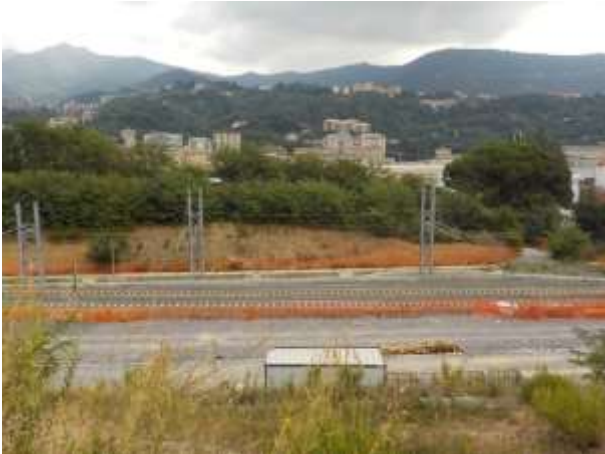
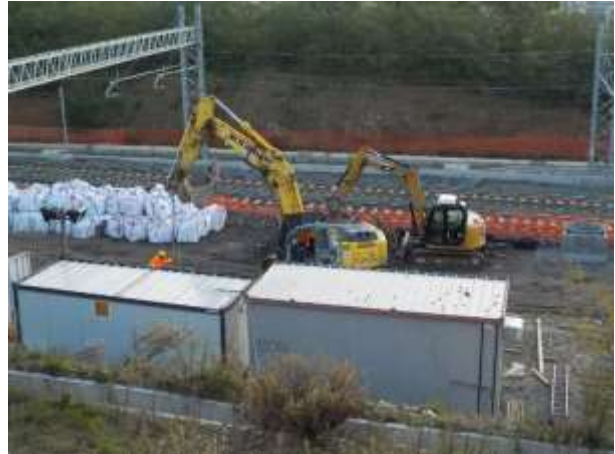
Sono stati osservati lievi fenomeni erosivi sulle scarpate causati dallo scorrimento superficiale delle acque all’interno delle aree di cantiere, ma per il resto nel corso dei rilievi non sono stati riscontrati segni di degradazione del suolo.

*V campagna 18/09/2019; VI campagna 13/11/2019
- Vista del cantiere da monte*

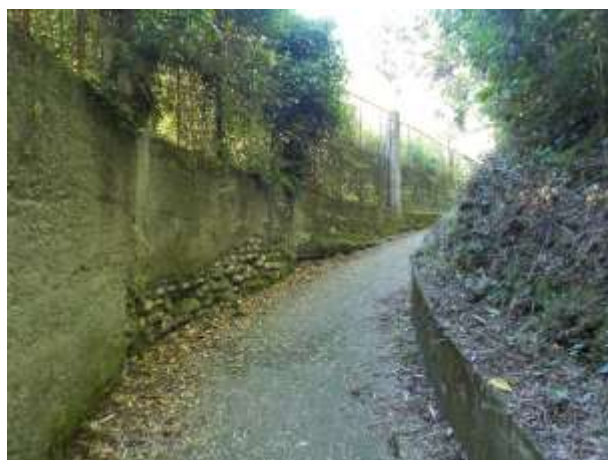
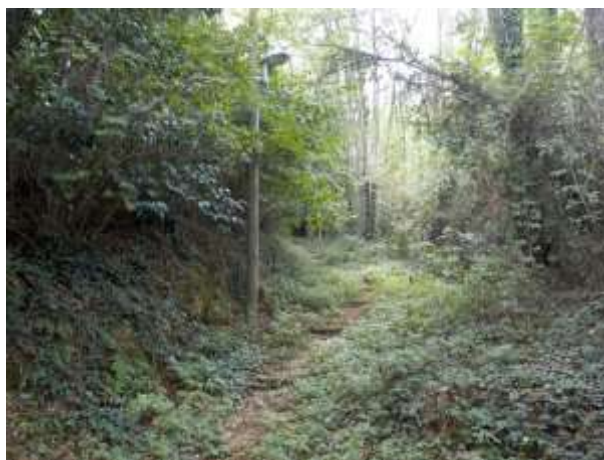
Viabilità prossima al cantiere (16/05/2019- 18/09/2019)

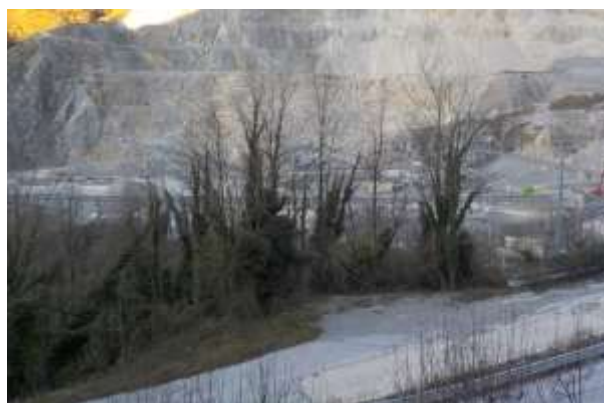
nella seguente documentazione fotografica si evidenzia l'elevata rocciosità che caratterizza i suoli (destinazione d'uso prevalente: bosco) a ovest della cava grande e la perdita di copertura vegetale e pedologica legata alle attività estrattive.

II campagna 13/03/2019 – Cava e limitrofi

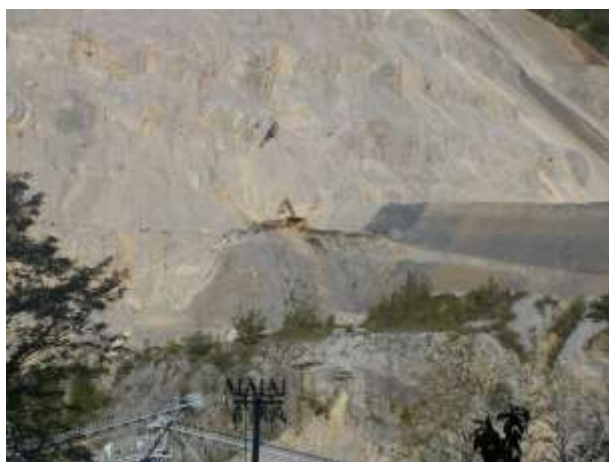
III campagna 16/05/2019 – Attività in corso

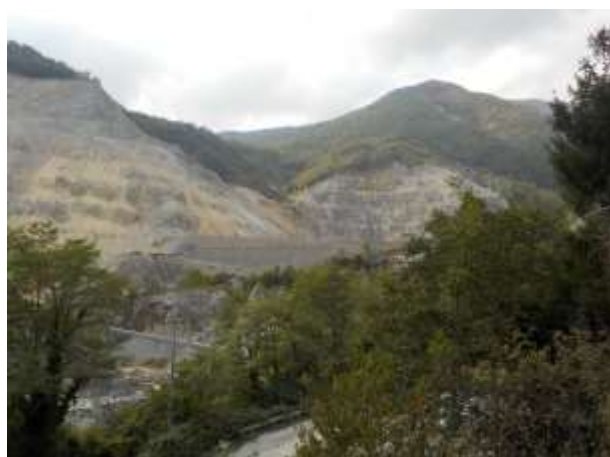
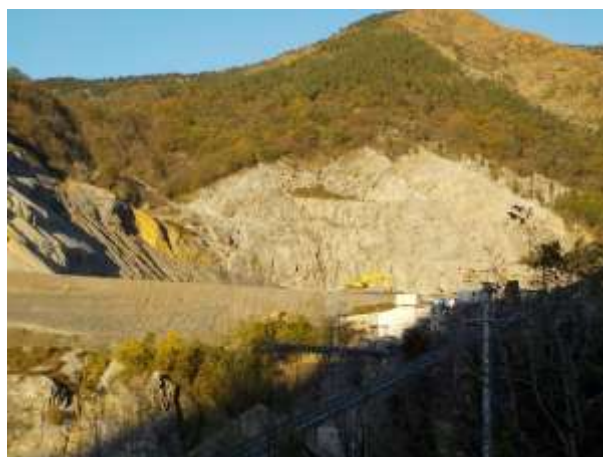
V campagna 18/09/2019; VI campagna 13/11/2019-

Cava grande/sito di deposito (sono visibili gli strati successivi di deposito) e contesto ambientale (boschi misti di latifoglie e aree a pascolo)

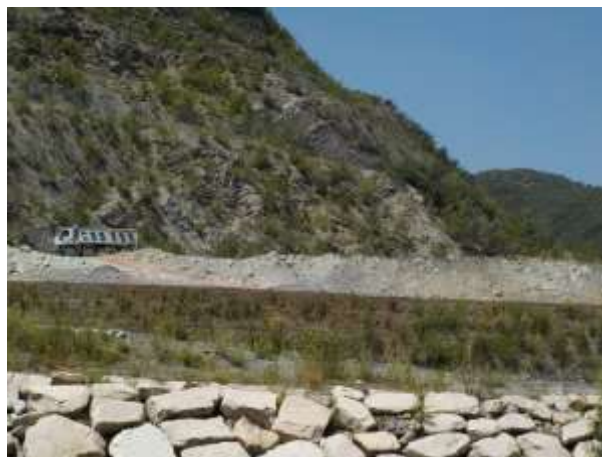
IV campagna 10/07/2019- Terre armate vegetate spontaneamente

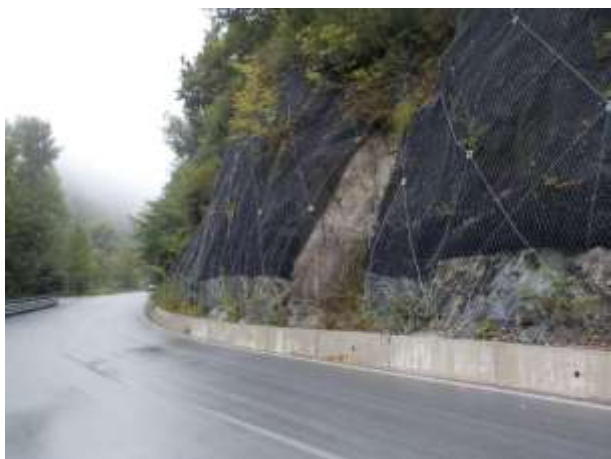
V campagna 18/09/2019- Opere di stabilizzazione

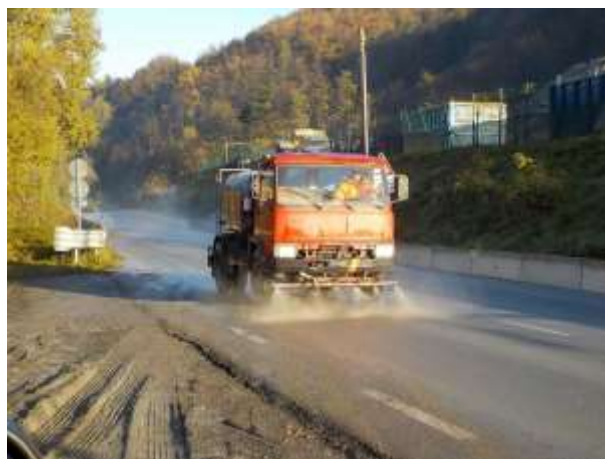
VI campagna 13/11/2019- Pulizia della strada

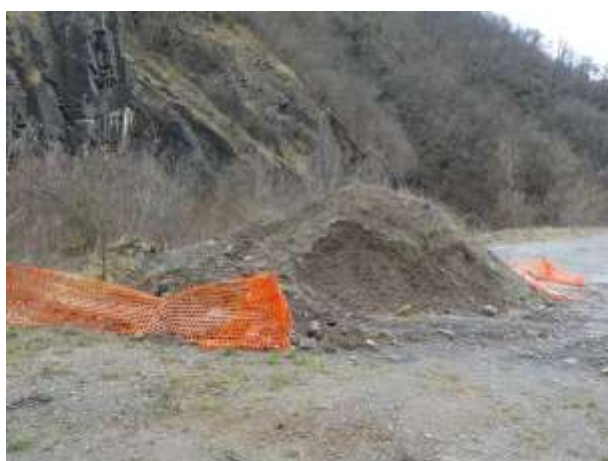
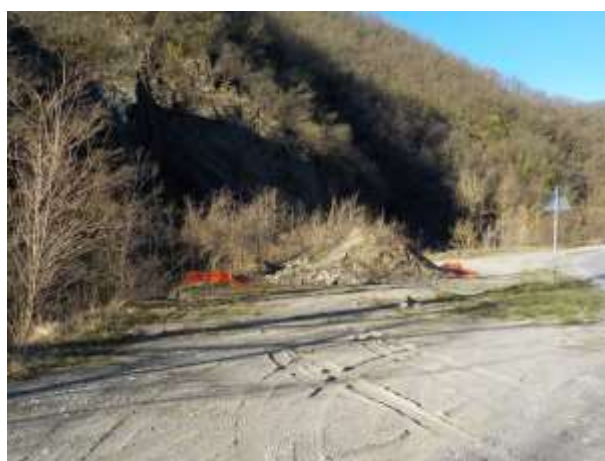
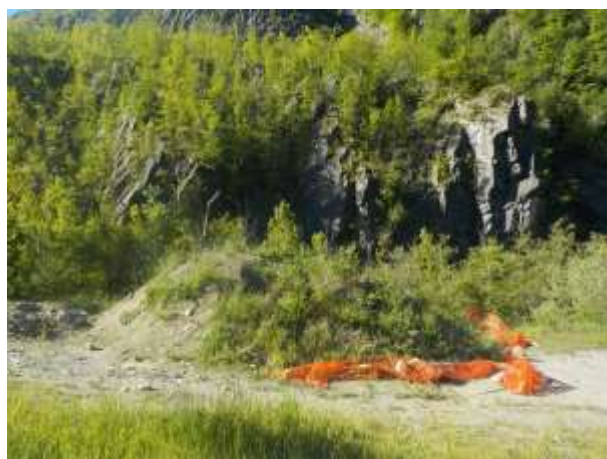
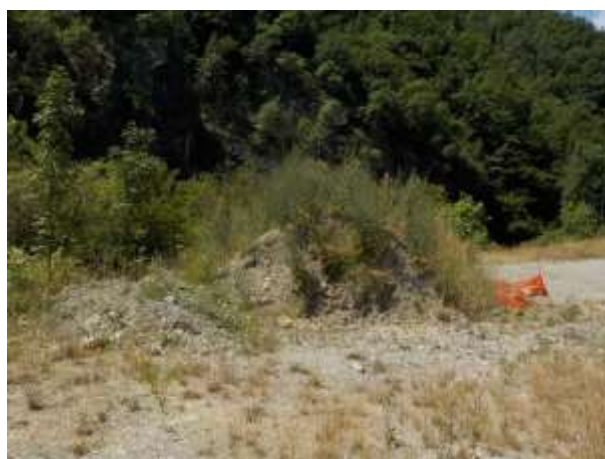
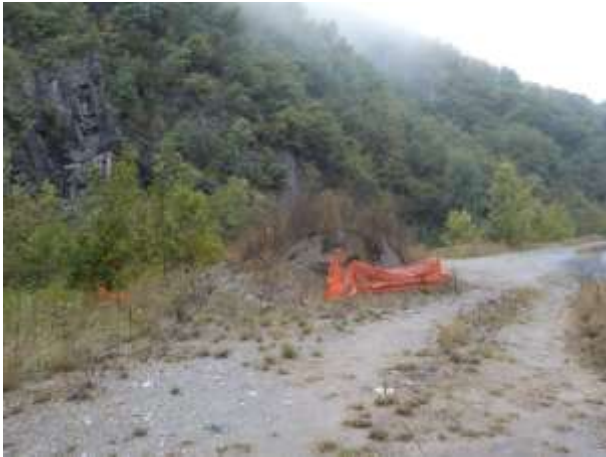
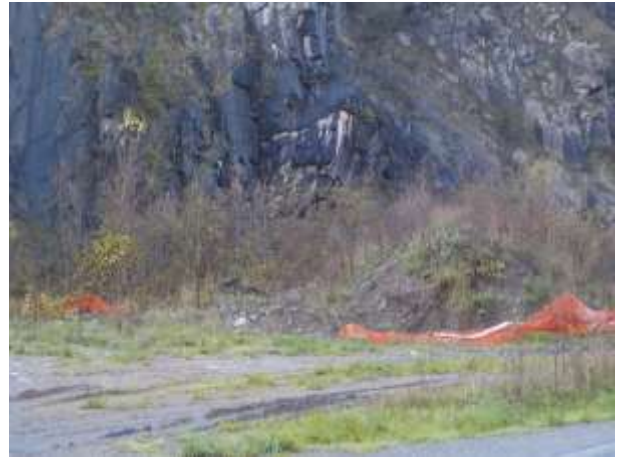
<i>Grado di inerbimento</i>	0-25%	
	25-50%	
	50-75%	X
	75-100%	
<i>Fenomeni erosivi</i>	Assenti	
<i>Presenza di materiale organico</i>	Sì	
<i>Conservazione</i>	Buona	
<i>Presenza di infestanti</i>	Sì	
<p><i>Note: Il rilievo ha evidenziato che il suolo accantonato è gestito in maniera appropriata, permettendone la conservazione della capacità agroproduttiva e della funzione protettiva. Si tratta dell'unico cumulo riscontrato al di fuori dell'area di cantiere e non risulta più completamente recintato da novembre 2018.</i></p>

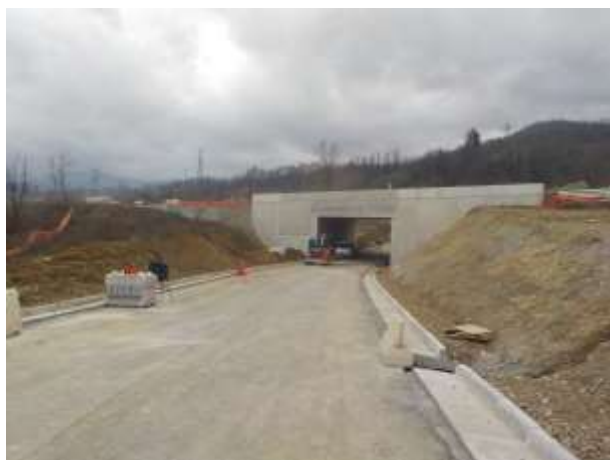
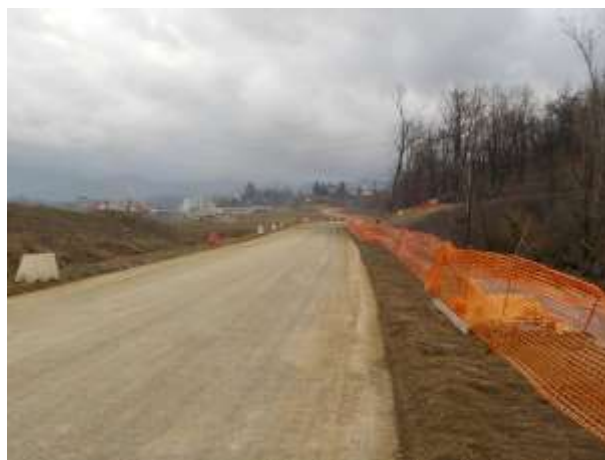
I campagna 17/01/2019

A sinistra, nuova viabilità e copertura. A destra, terreno vegetale lungo la viabilità per la sistemazione delle banchine.

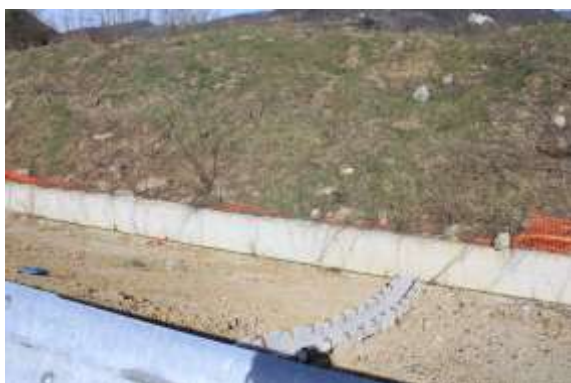
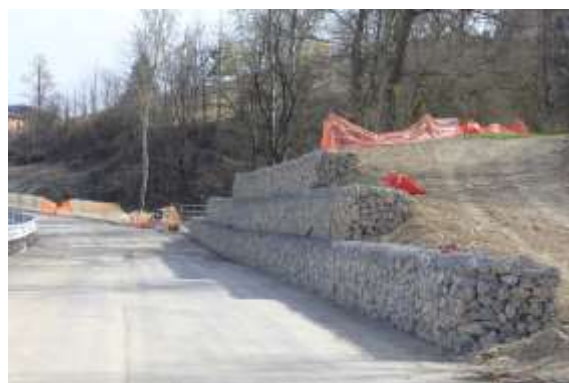
Il campagna 14/03/2019 – Sistemazione scarpate e canaline (figura a sinistra), gabbionate (figura a destra)

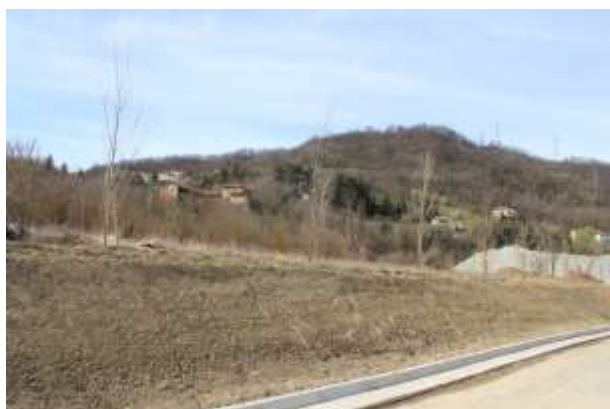
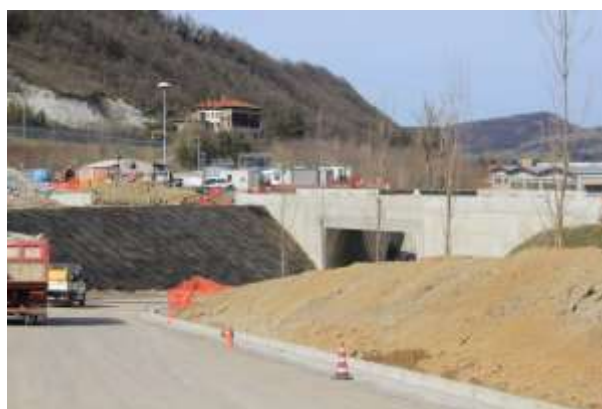
Filari di *Populus nigra* e progressiva sistemazione delle scarpate.

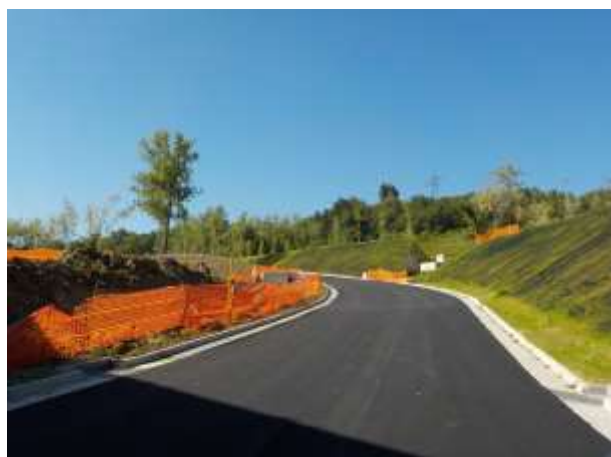
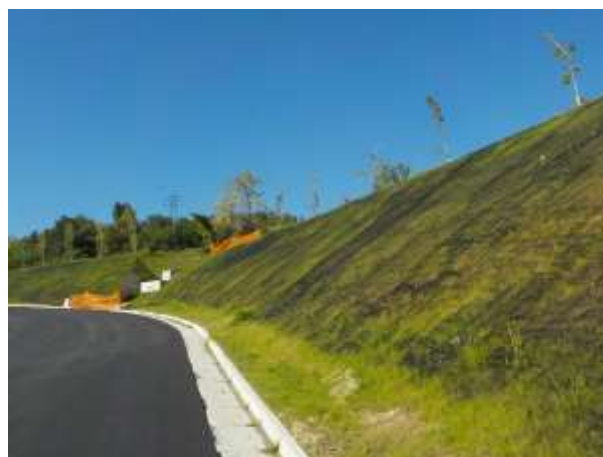
III campagna 17/05/2019 - Sistemazione scarpate e canaline

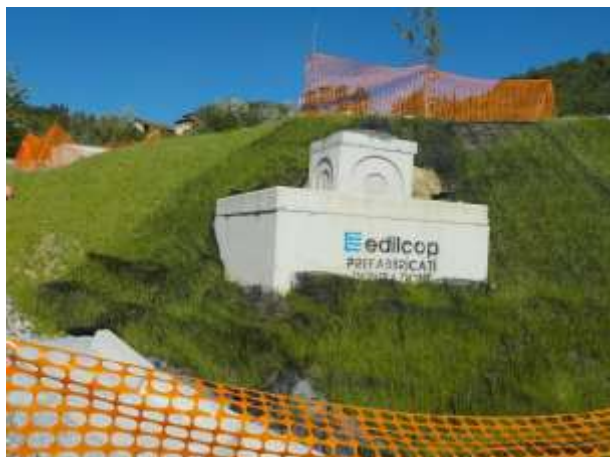
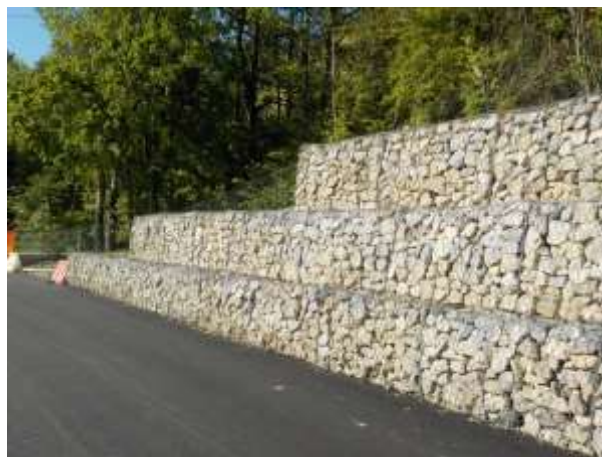
III campagna 17/05/2019 - Scarpate rinverdate e gabbionate.

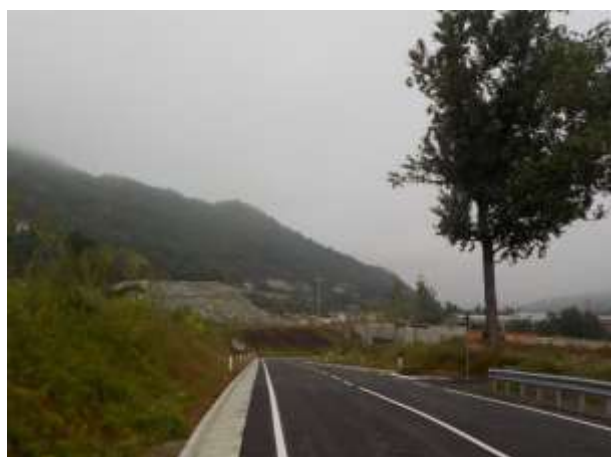
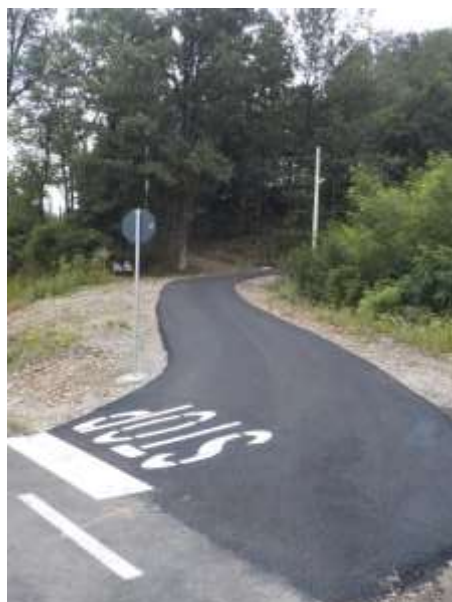
IV campagna 10/07/2019- Veduta in direzione nord, con nuova strada ultimata, comprensiva di canaline e guard-rail e strada laterale

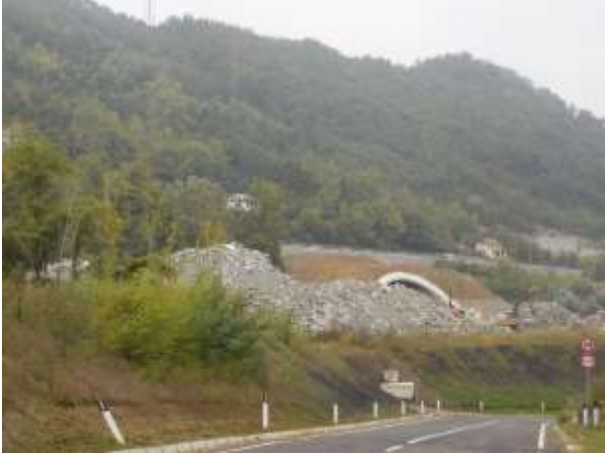
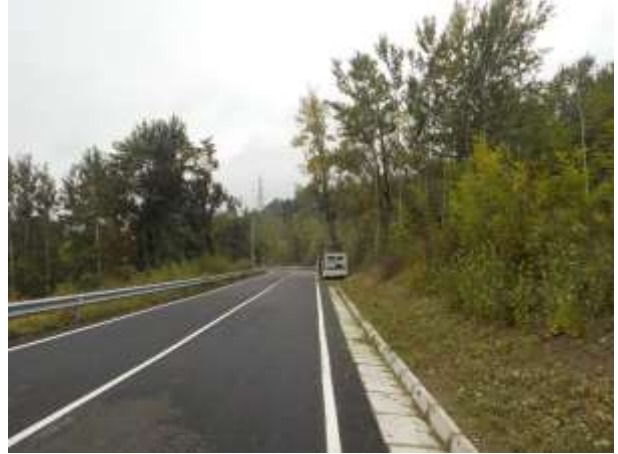
V campagna 19/09/2019- Veduta in direzione nord, con nuova strada ultimata e sullo sfondo il cantiere; operazioni in corso di taglio dell'erba

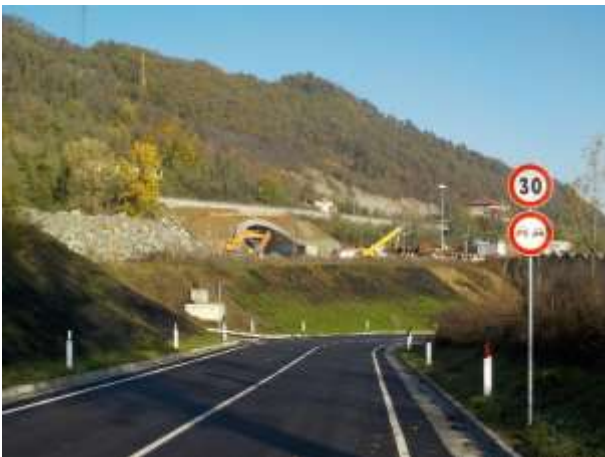
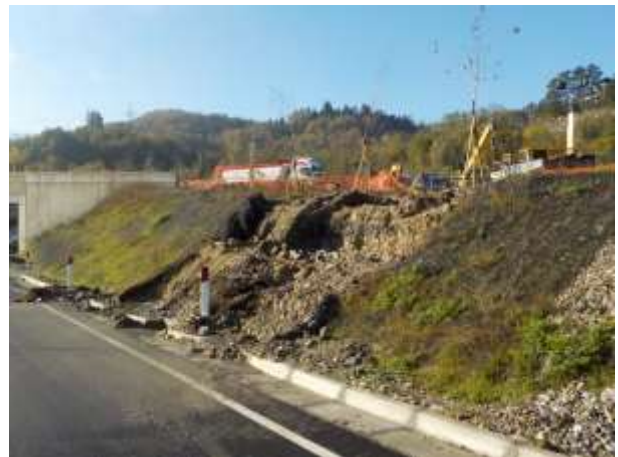
VI campagna 14/11/2019- Veduta in direzione nord, con nuova strada ultimata e sullo sfondo il cantiere. Fenomeni erosivi sulle scarpate

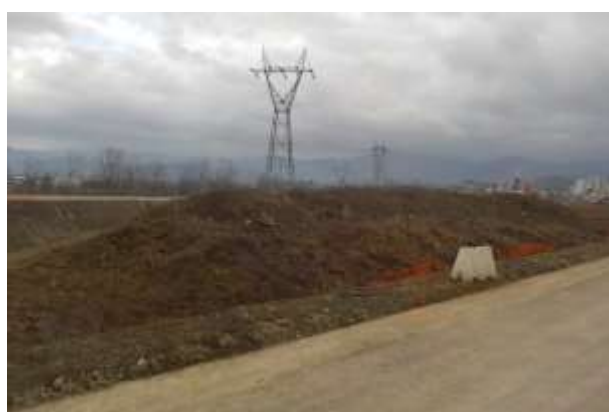
I campagna 17/01/2019

<i>Grado di inerbimento</i>	0-25%	
	25-50%	
	50-75%	X
	75-100%	
<i>Fenomeni erosivi</i>		Assenti
<i>Presenza di materiale organico</i>		Si
<i>Conservazione</i>		Buona
<i>Presenza di infestanti</i>		Si
<i>Note: il rilievo ha evidenziato che il suolo accantonato è gestito in maniera appropriata, all'interno del cantiere.</i>

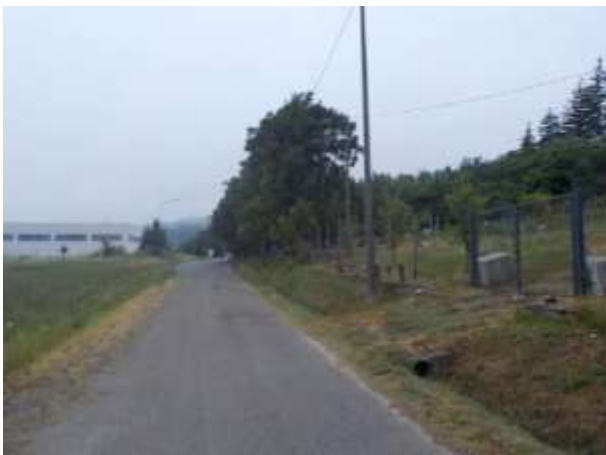
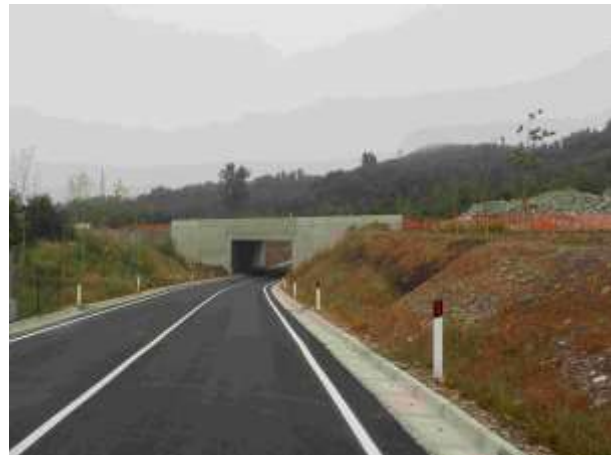
IV campagna 10/07/2019 - Contesto esterno al cantiere (seminativi, frutteti, filari alberati, capannoni).

Strada che attraversa il cantiere, completamente rifatta ed adattata in funzione della linea

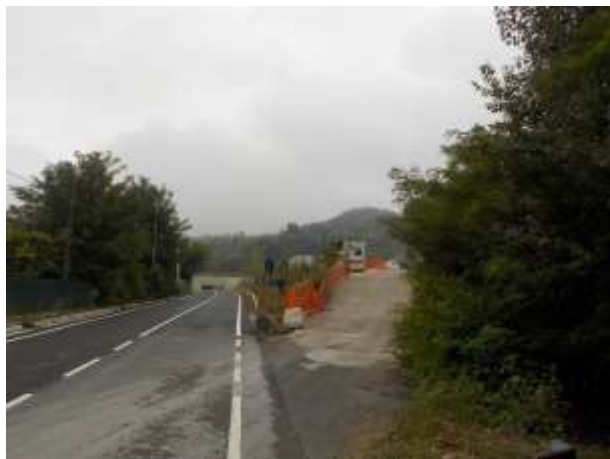
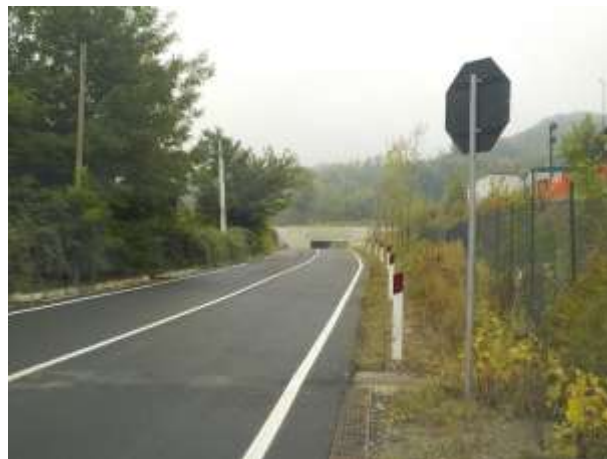
V campagna 19/09/2019- Tratto di strada che costeggia il cantiere

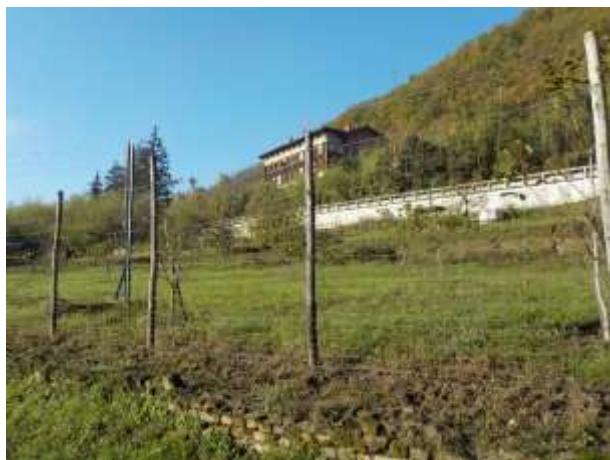
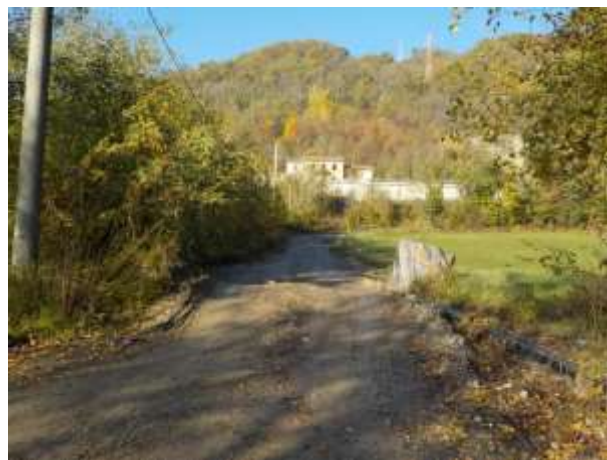
VI campagna 14/11/2019- Contesto in prossimità dell'ingresso al cantiere

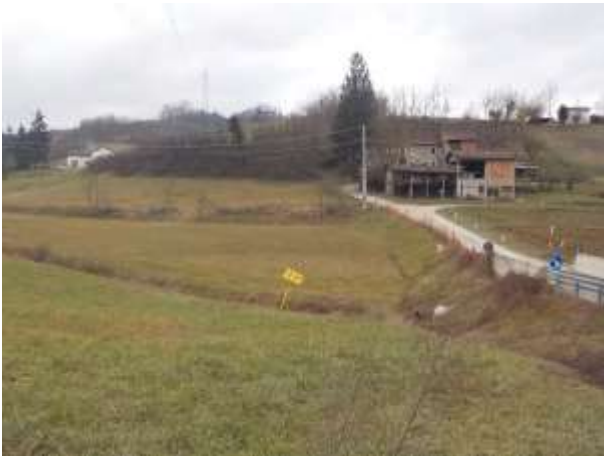
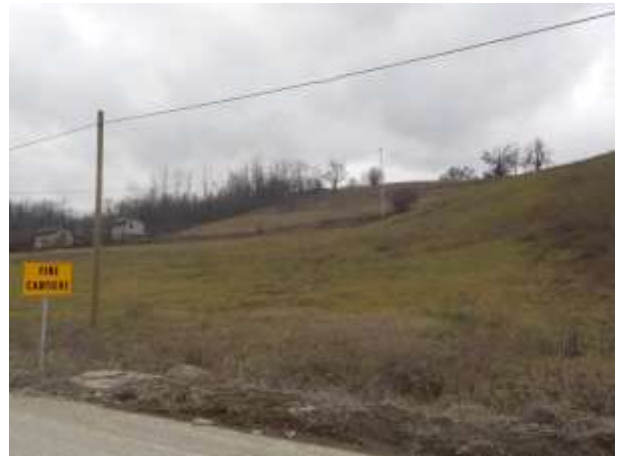
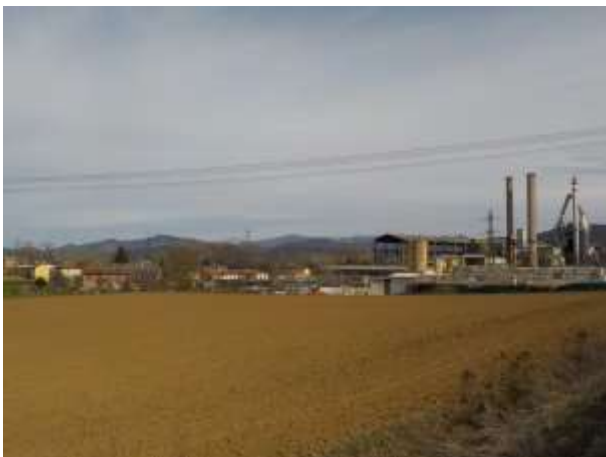
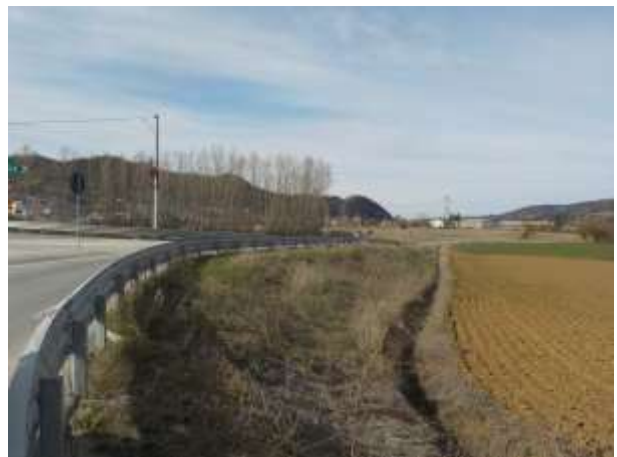
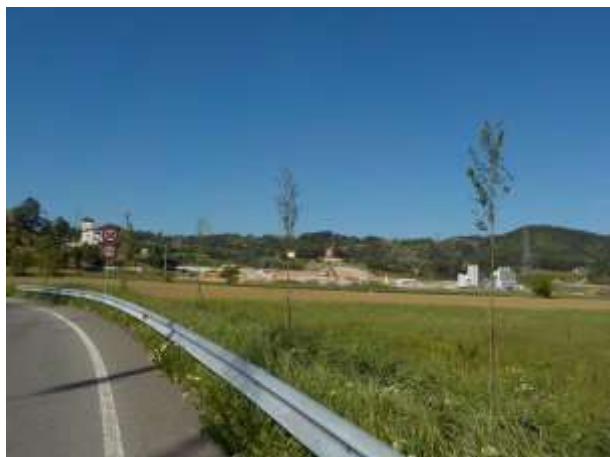
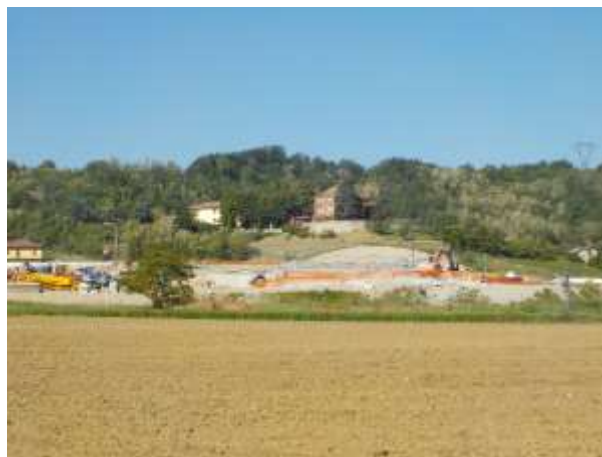
Al momento del rilievo non sono stati notati segni di degradazione del suolo nelle aree limitrofe legati all’attività di cantiere.

Suoli limitrofi all'area di cantiere (seminativi, edifici privati, infrastrutture)

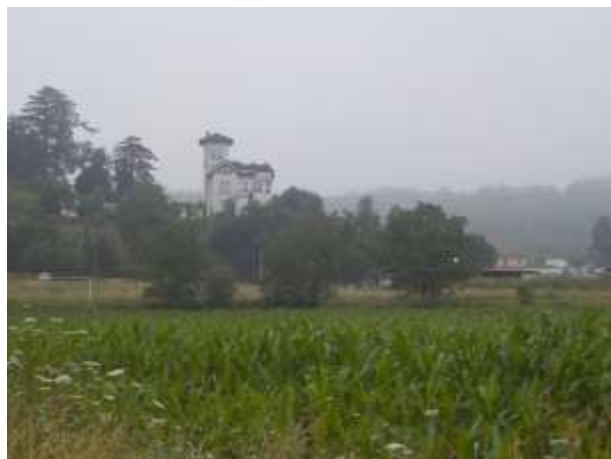
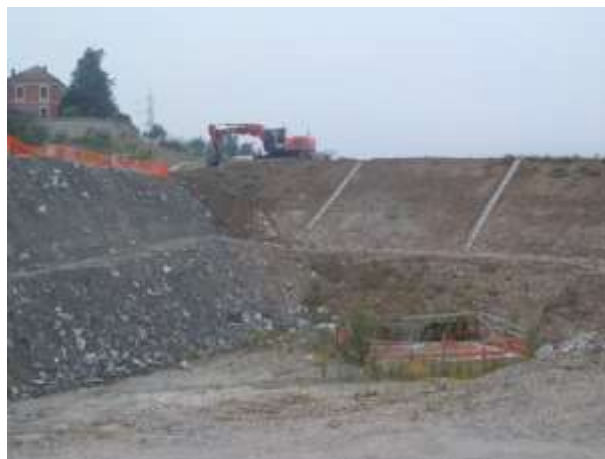
*IV campagna 10/07/2019 - Aree limitrofe al cantiere (seminativi, edifici privati, filari alberati).
Realizzazione e sistemazione delle scarpate pertinenti al nuovo ponte di via Moriassi*

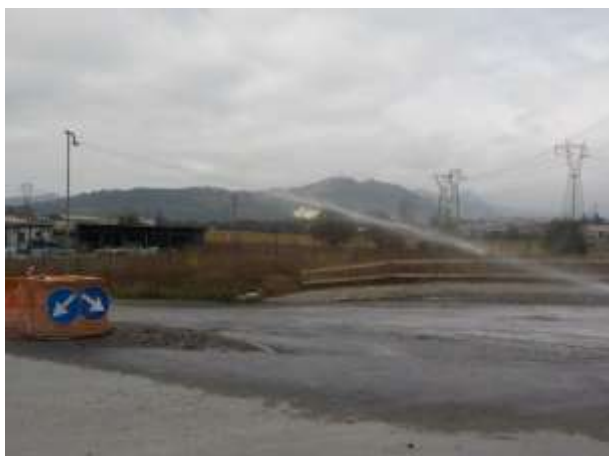
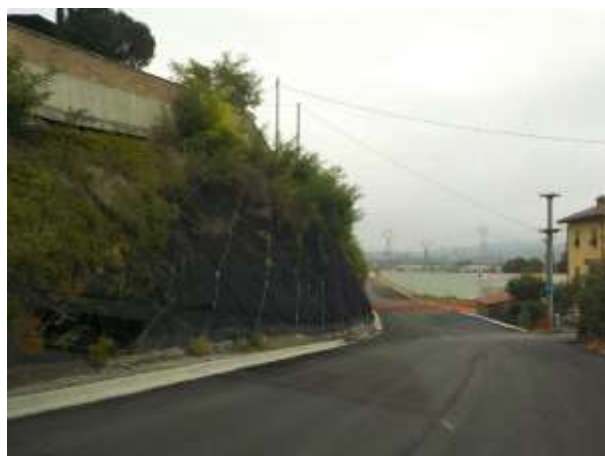
*V campagna 19/09/2019 - Getto d’acqua per la riduzione delle polveri.
Realizzazione e sistemazione delle scarpate e nuova asfaltatura*

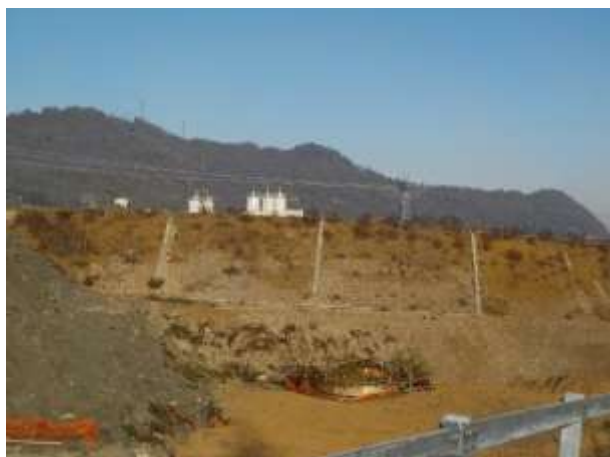
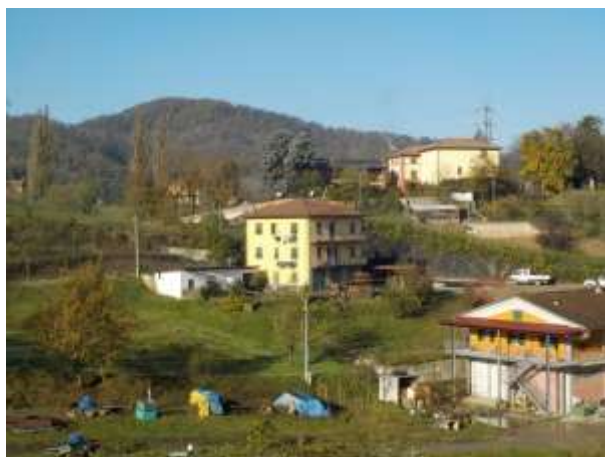
*VI campagna 14/11/2019- Scarpate con canaline lungo l’imbocco del nuovo ponte di via Moriassi.
Contesto rurale con edifici abitativi*

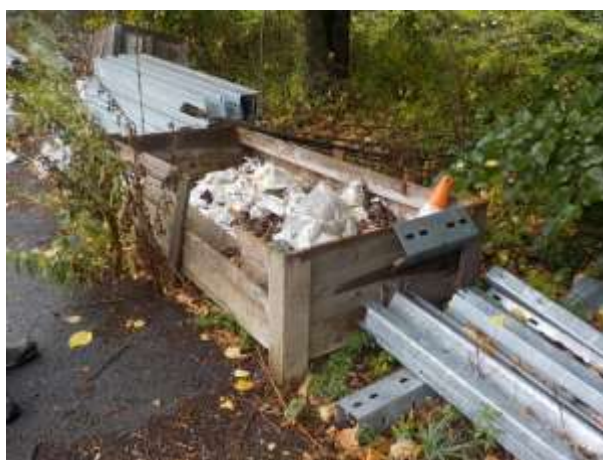
V campagna 18/09/2019- Rifiuti osservati in prossimità del cantiere

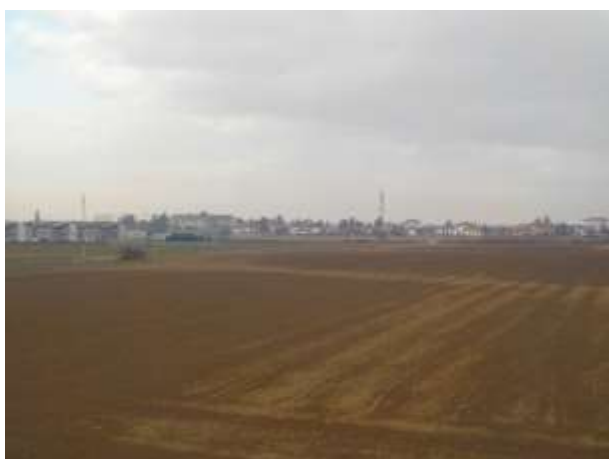
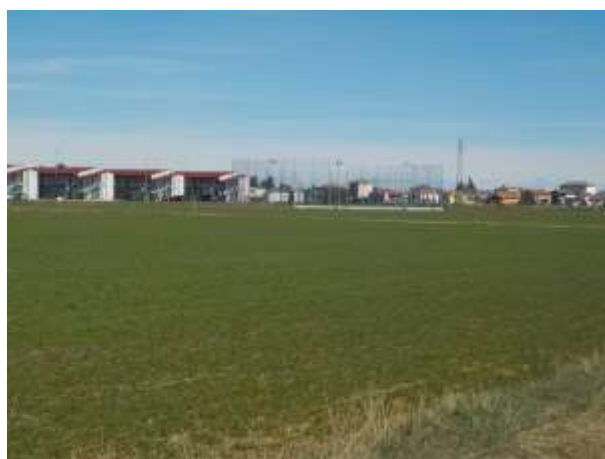
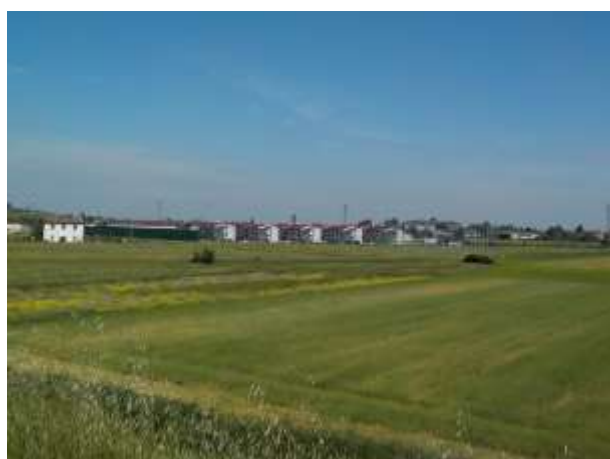
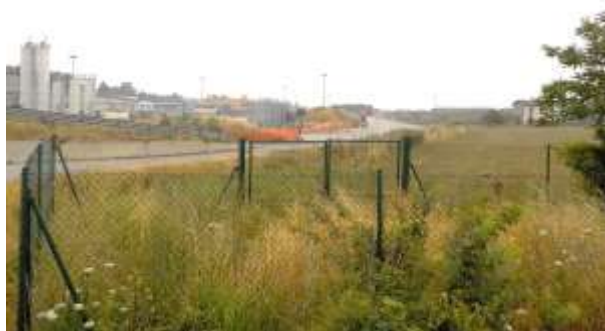
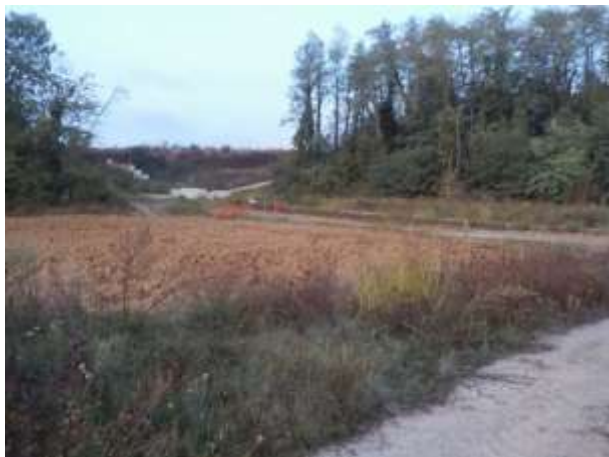
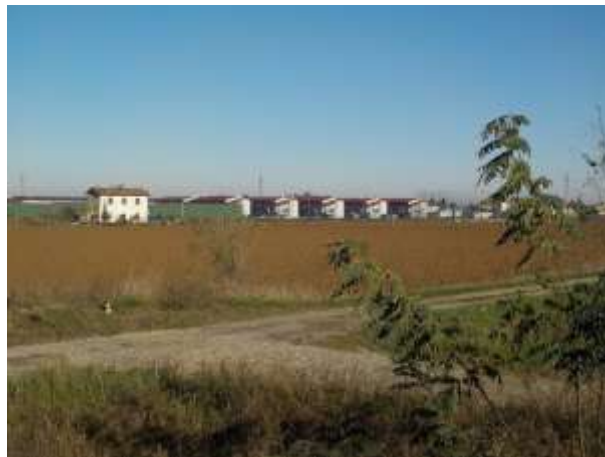
Nel corso dei rilievi non sono stati osservati segni di degradazione significativa del suolo nelle zone limitrofe all’area di cantiere imputabili alle lavorazioni previste.

Suoli coltivati ai margini del Campo Base

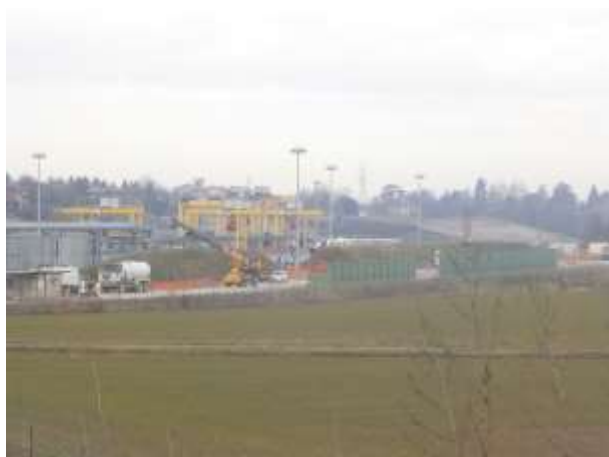
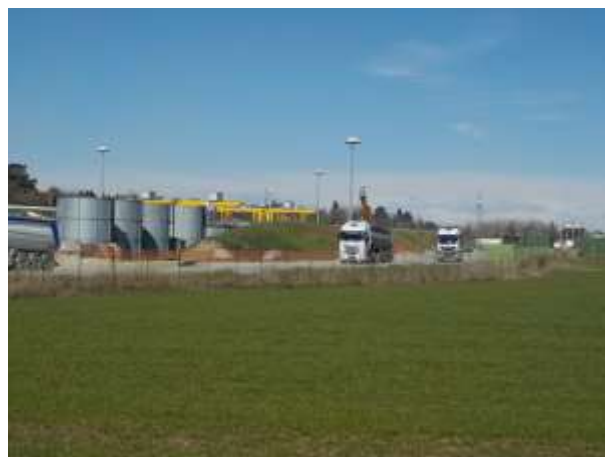
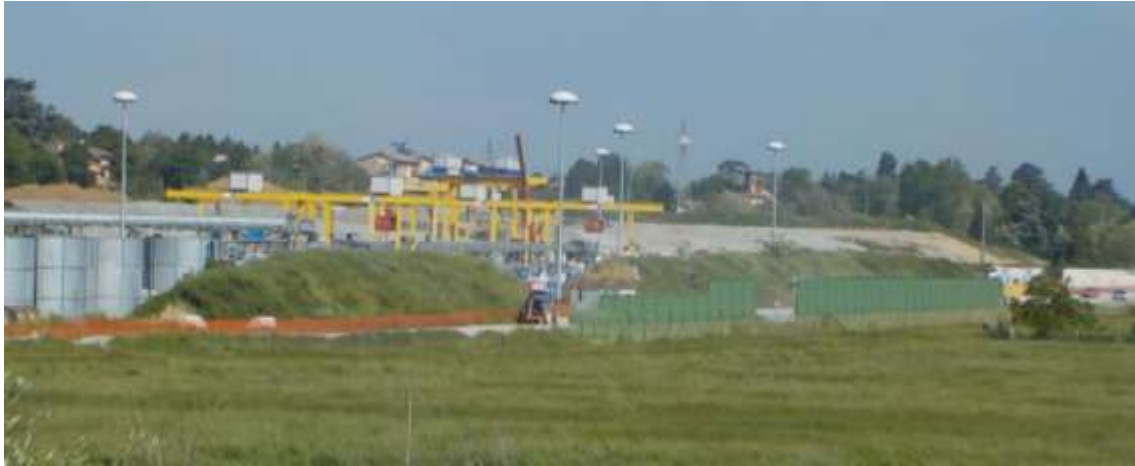
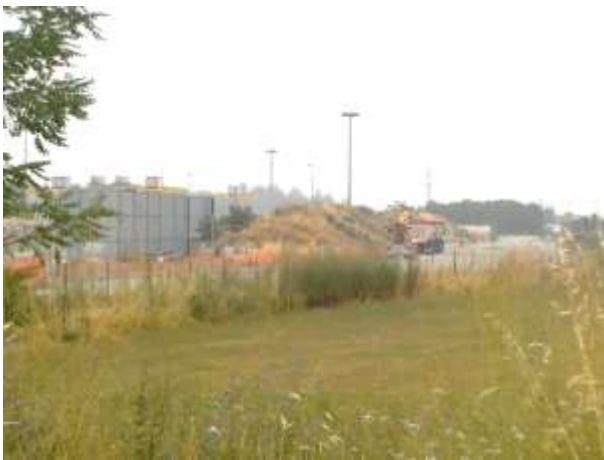
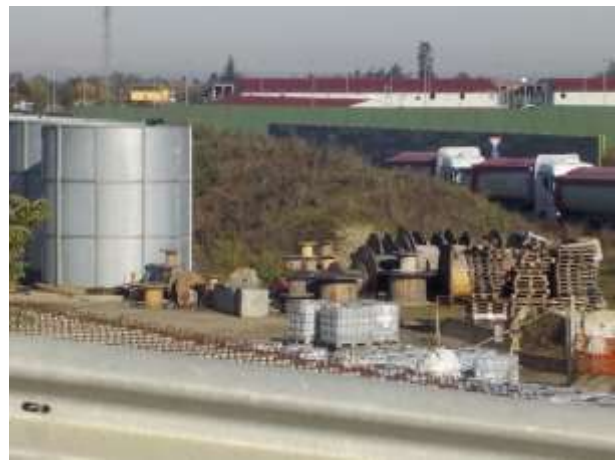
<i>Grado di inerbimento</i>	0-25%	
	25-50%	
	50-75%	X
	75-100%	
<i>Fenomeni erosivi</i>	Assenti	
<i>Presenza di materiale organico</i>	No	
<i>Conservazione</i>	Buona	
<i>Presenza di infestanti</i>	Sì	
<i>Note: Il rilievo ha evidenziato che il suolo accantonato è gestito in maniera appropriata.</i>

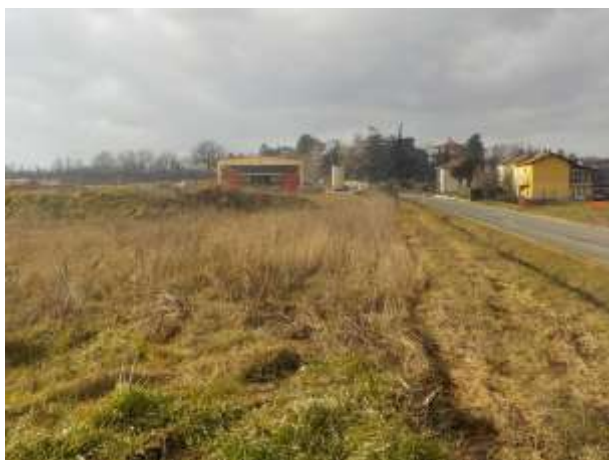
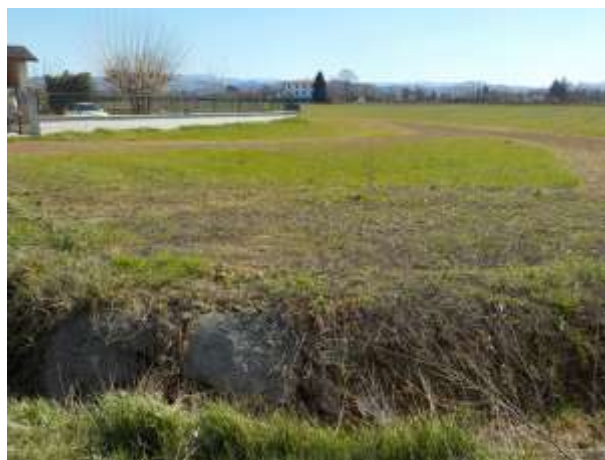
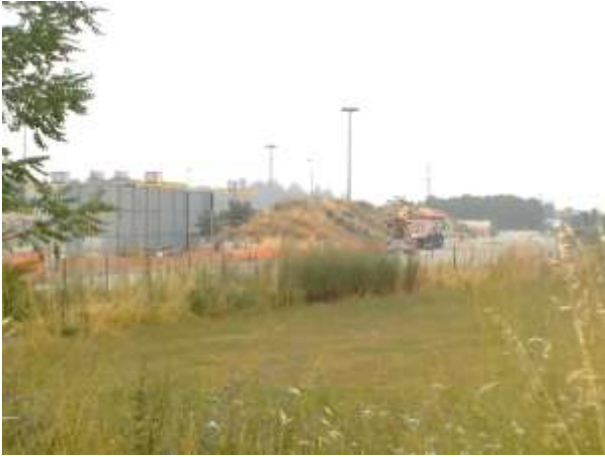
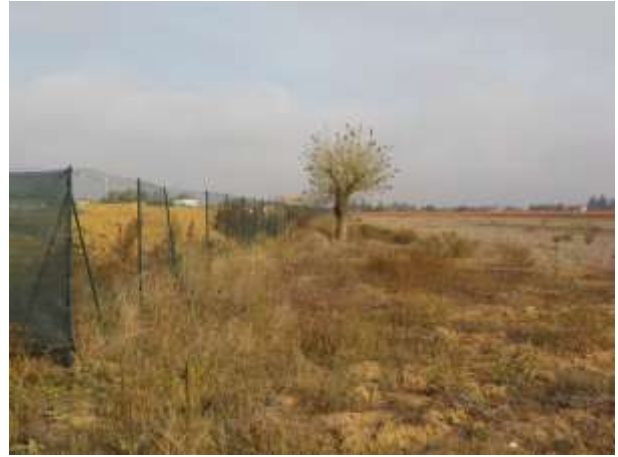
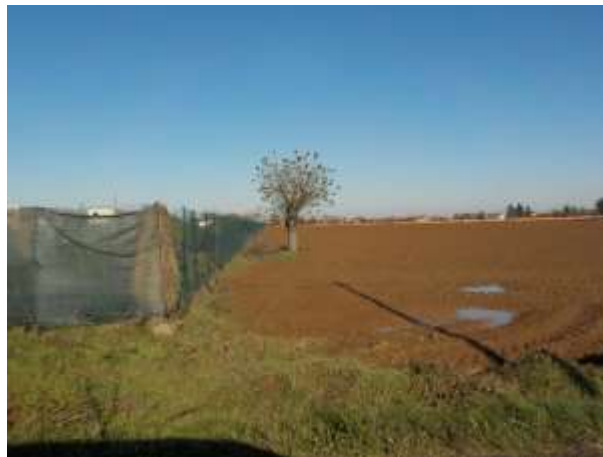
Contesto agricolo limitrofo all'area di cantiere

Nel corso dei rilievi non sono stati notati segni di degradazione del suolo nelle aree limitrofe imputabili alle attività di cantiere.
