TRATTA A.V./A.C. TERZO VALICO DEI GIOVI
PROGETTO ESECUTIVO

Rapporto annuale 2019 Monitoraggio Ambientale Corso d'opera Suolo

COMMESSA	LOTTO	FASE	ENTE	TIPO DOC.	OPERA/DISCIPLINA	PROGR.	REV.
I G 5 1	0 0	E	C V	R O	I M 0 0 C 3	0 2 0	A

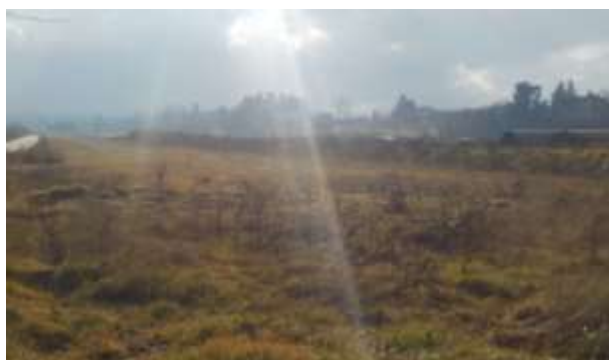
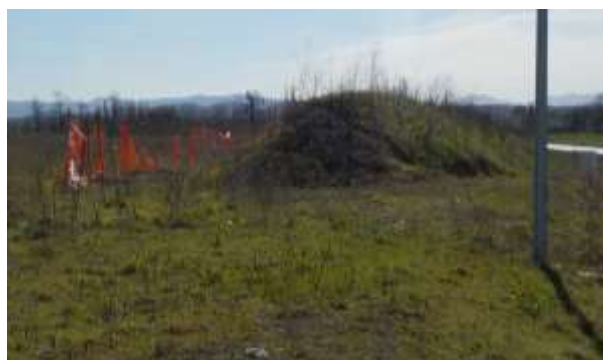
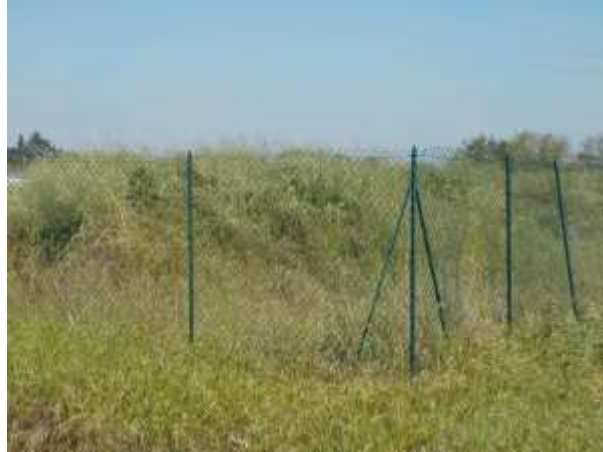
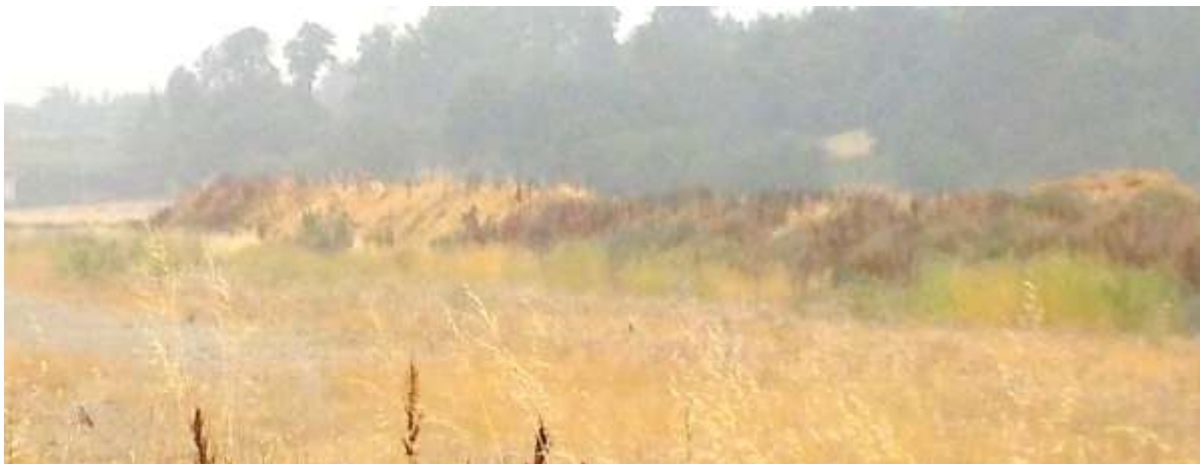
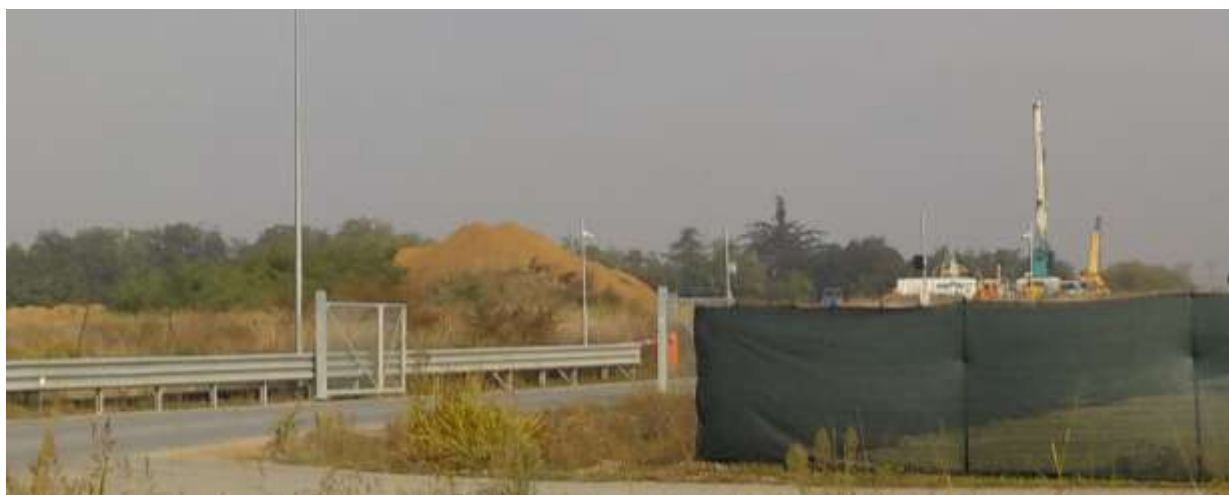
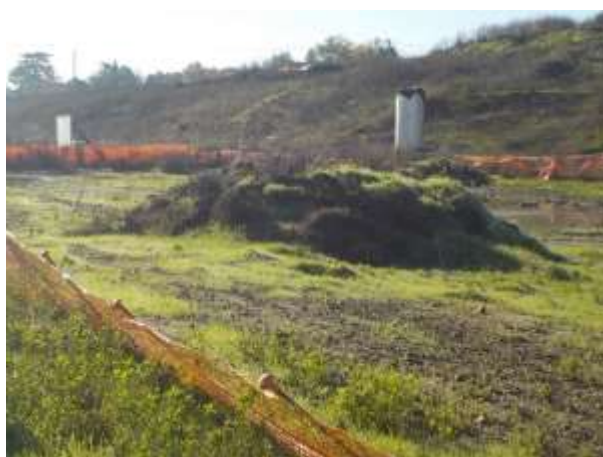
<i>Grado di inerbimento</i>	0-25%	
	25-50%	
	50-75%	
	75-100%	X
<i>Fenomeni erosivi</i>	Assenti	
<i>Presenza di materiale organico</i>	Sì	
<i>Conservazione</i>	Discreta	
<i>Presenza di infestanti</i>	Sì	
<p><i>Note: i cumuli sono stati correttamente accantonati ai margini o all'interno del cantiere. Risultano completamente inerbiti.</i></p>

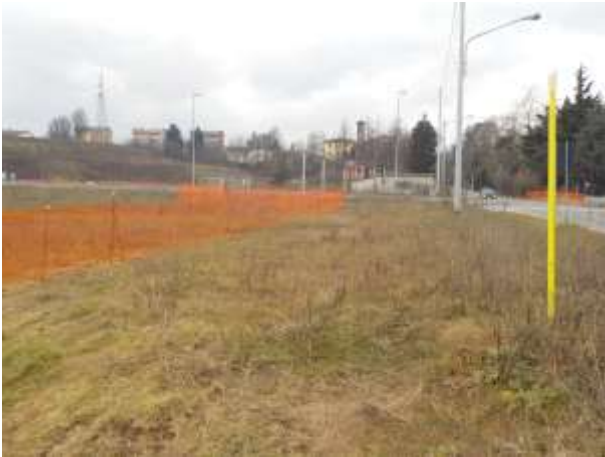
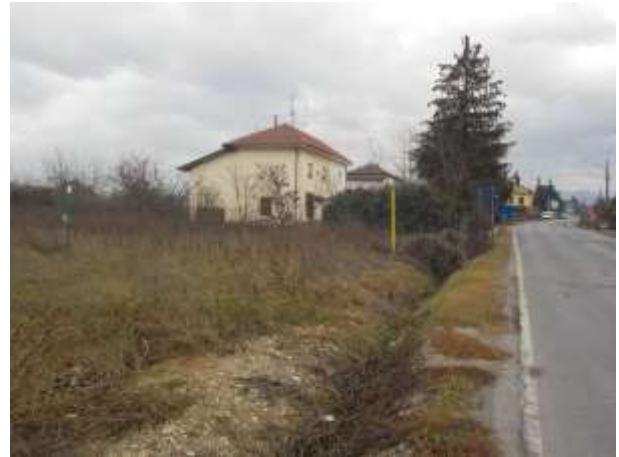
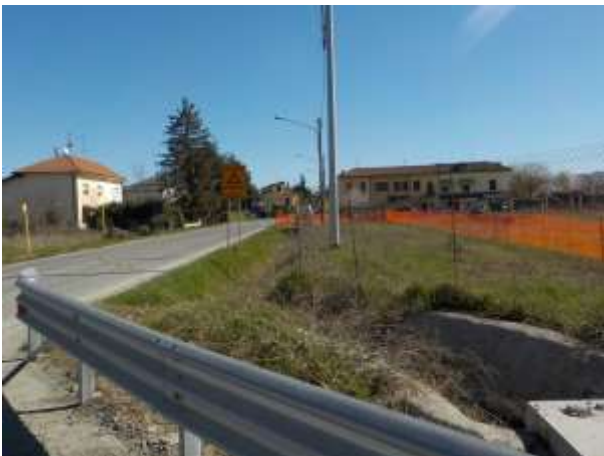
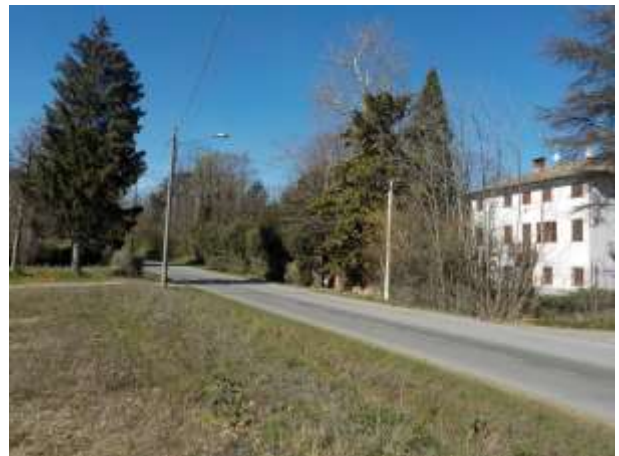
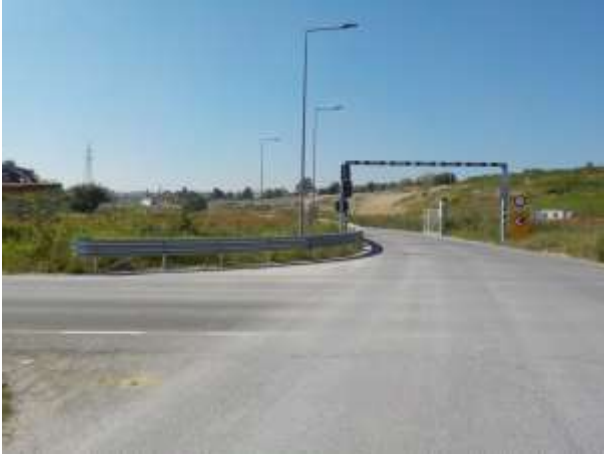
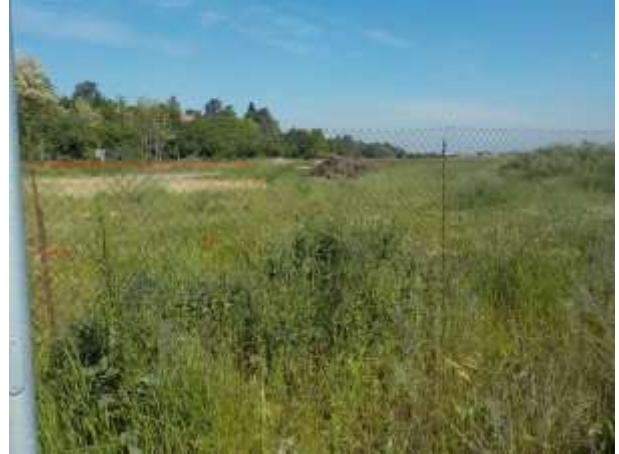
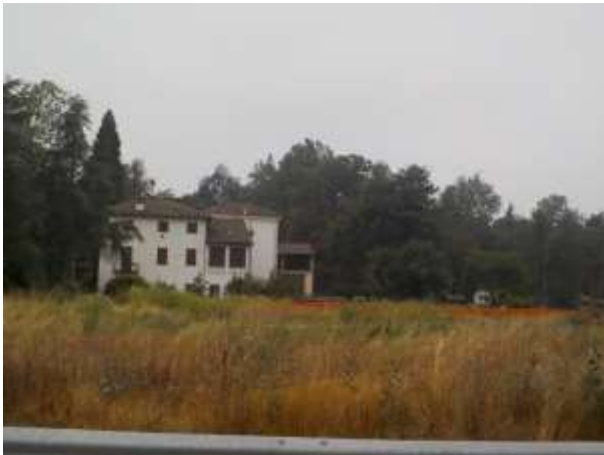
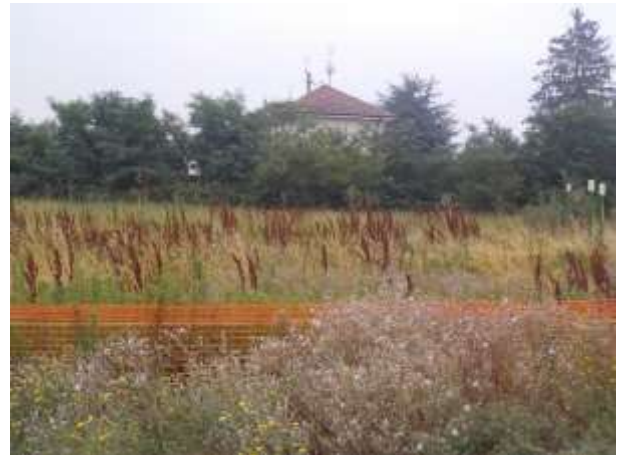
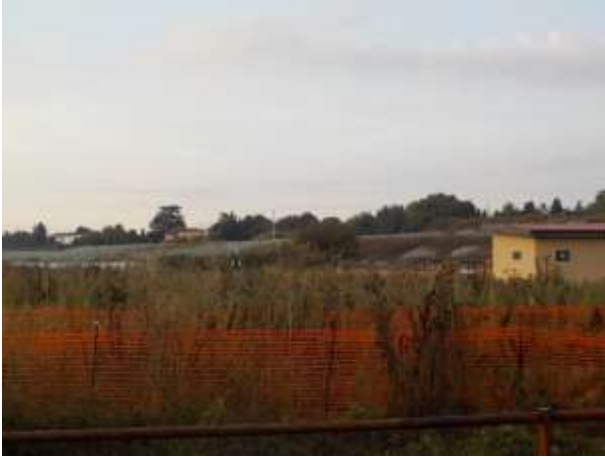
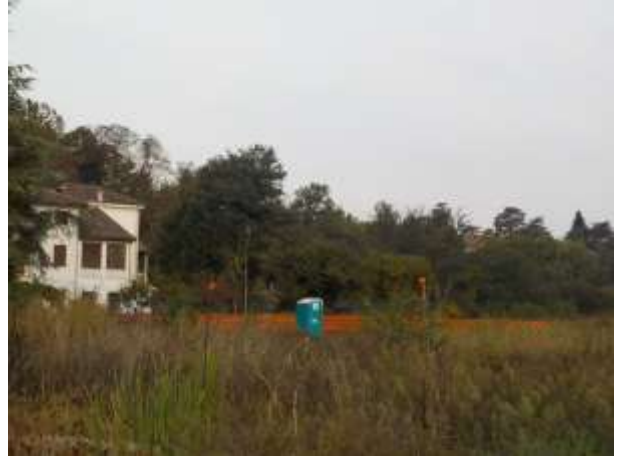
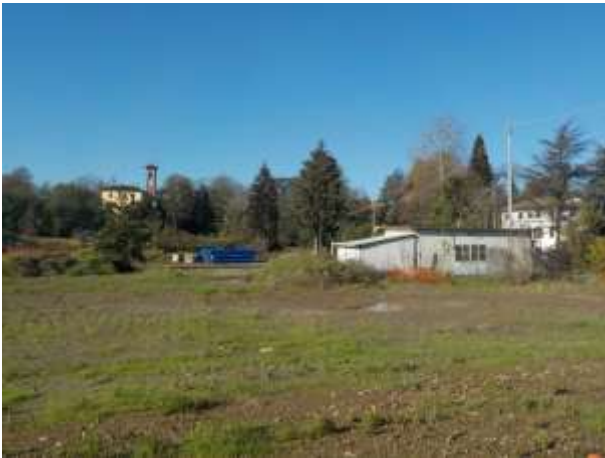
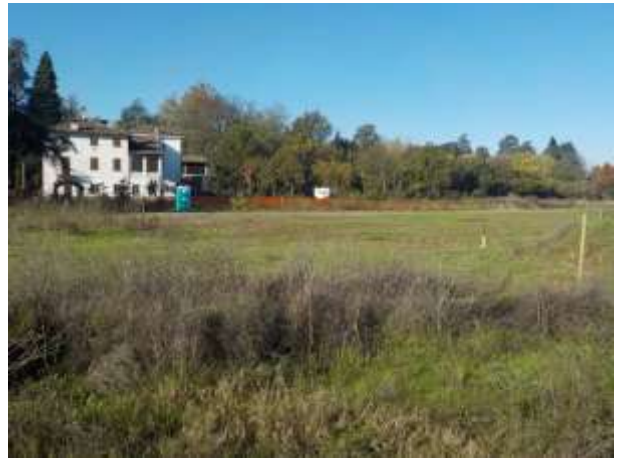
Viabilità e contesto in prossimità del cantiere: coltivi, incolti, edifici abitativi

Nel corso dei rilievi non sono stati notati segni di degradazione del suolo nelle aree limitrofe al cantiere imputabili alle attività in corso.

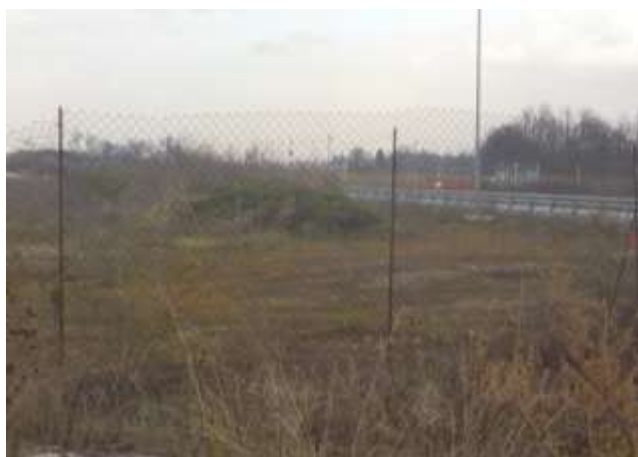
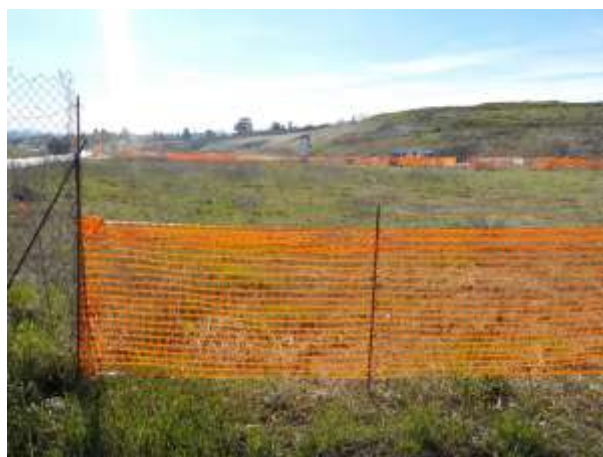
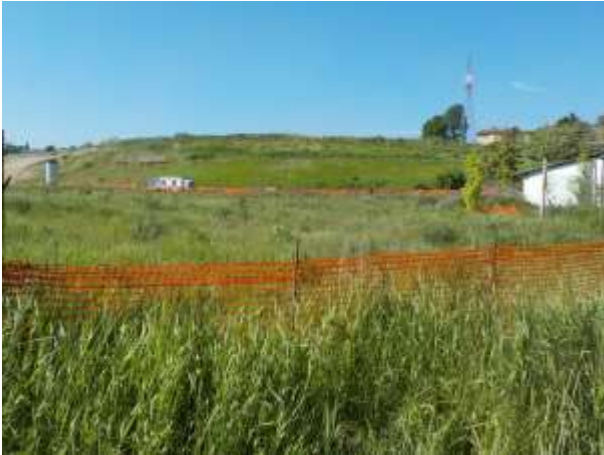
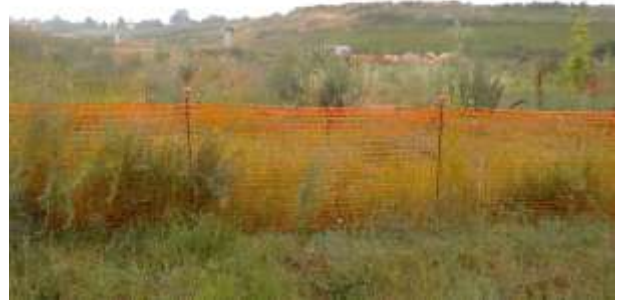
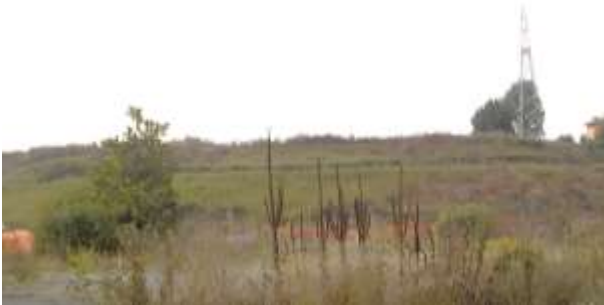
<i>Grado di inerbimento</i>	0-25%	
	25-50%	
	50-75%	X
	75-100%	
<i>Fenomeni erosivi</i>		Assenti
<i>Presenza di materiale organico</i>		Si
<i>Conservazione</i>		Buona
<i>Presenza di infestanti</i>		Si
<p><i>Note: Il rilievo ha evidenziato che il suolo accantonato è gestito in maniera appropriata. I cumuli sono all'interno del cantiere.</i></p>

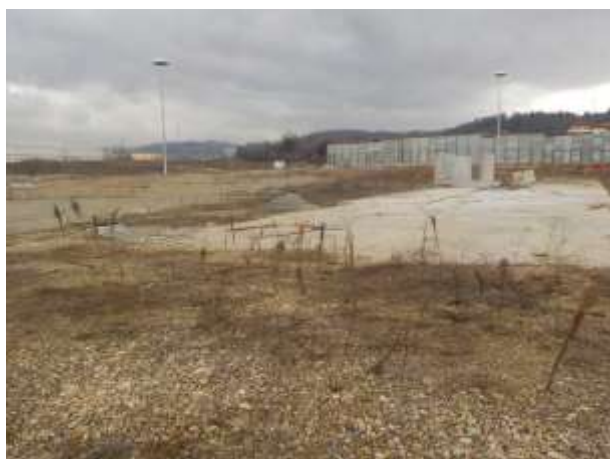
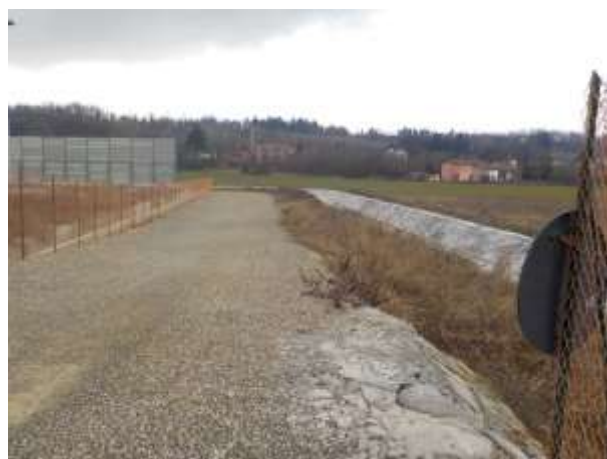
I campagna 17/01/2019

Interno e margine del cantiere

Sistemazioni attorno al cantiere, con regimazione e canalizzazione delle acque, posa di parapetti, ecc.; intorno si sviluppano coltivi

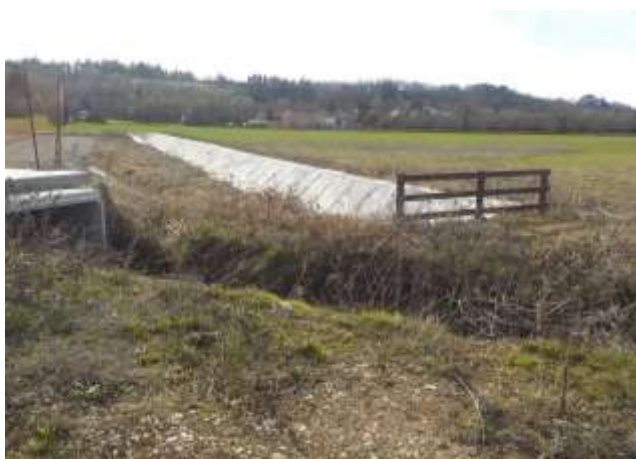
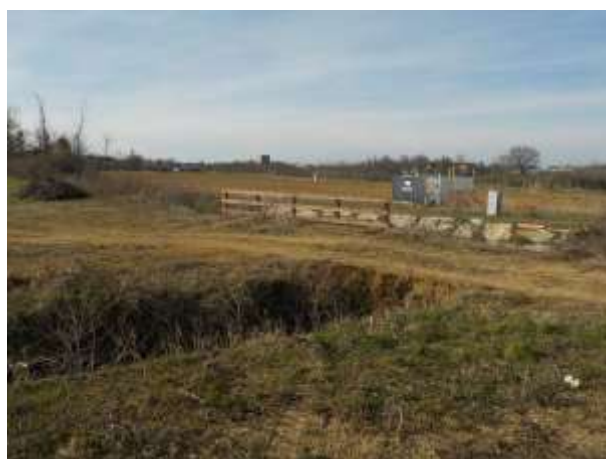
Il campagna 14/03/2019

Area limitrofa al cantiere (campi coltivati, edifici abitativi, canali)

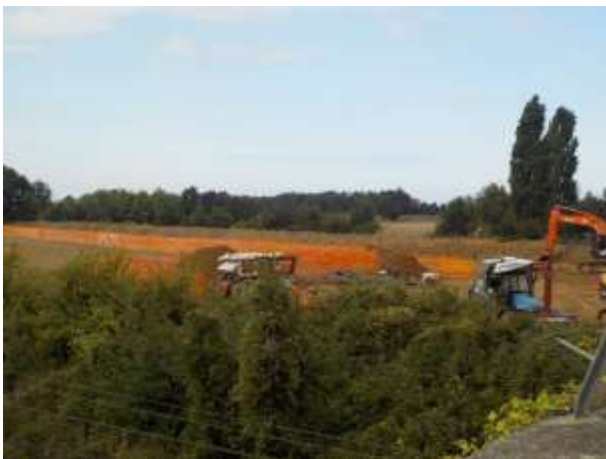
V campagna 19/09/2019

Ampliamento cantiere

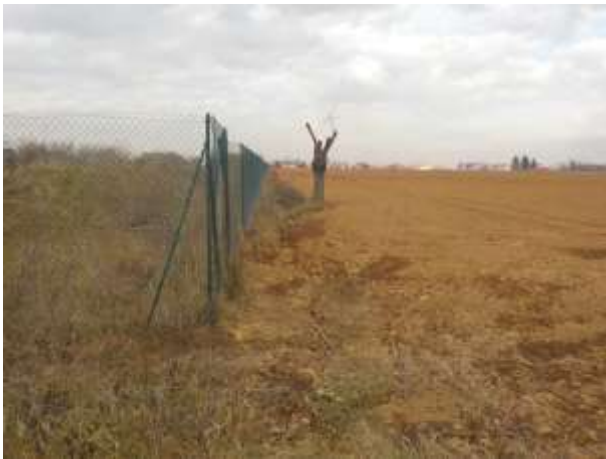
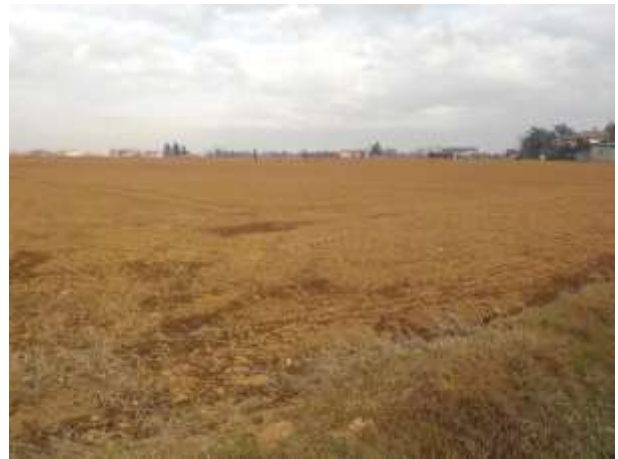
I campagna 17/01/2019

Al momento dei rilievi non sono stati notati segni di degradazione del suolo nelle aree limitrofe al cantiere.

Contesto in prossimità del cantiere (seminativi ed edifici residenziali)

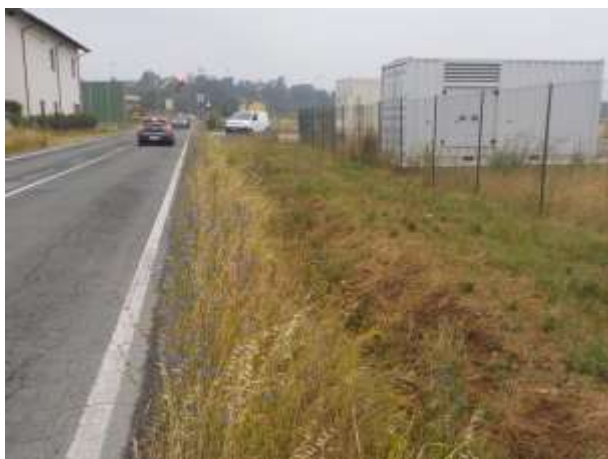
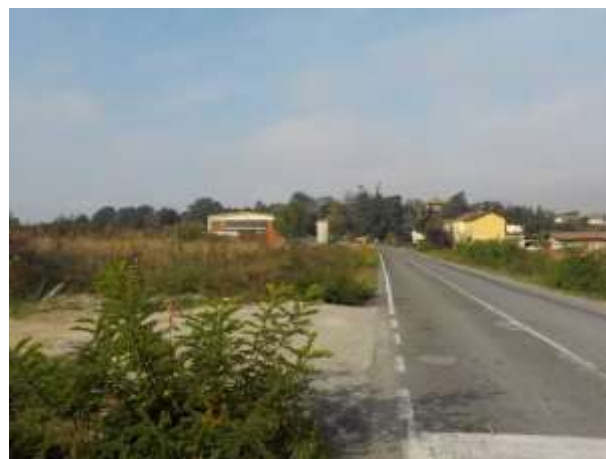
V campagna 19/09/2019

Viabilità ordinaria e contesto in prossimità del cantiere

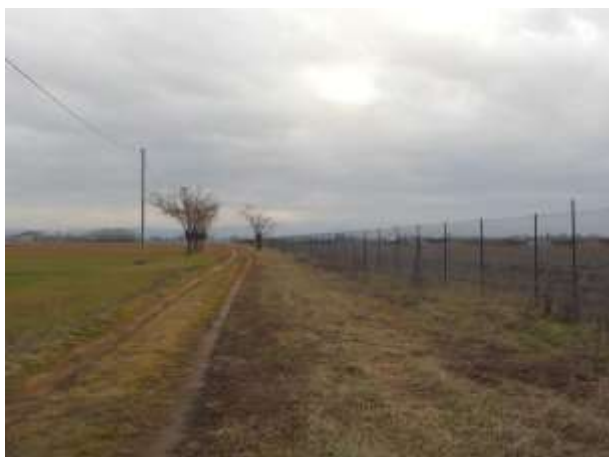
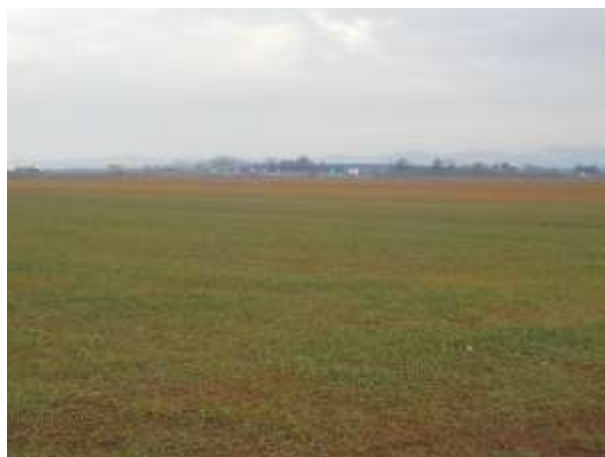
I campagna 18/01/2019

Nel corso dei rilievi non sono stati notati segni di degradazione del suolo nelle aree limitrofe al cantiere.

Contesto agricolo (campi e filari) ai lati del cantiere

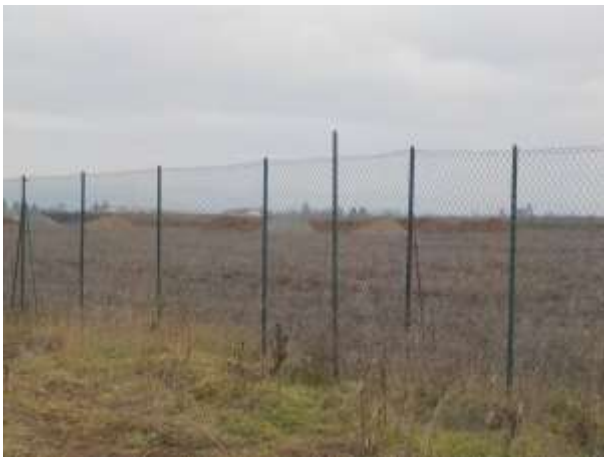
I campagna 18/01/2019

Monitoraggio dei depositi di suolo vegetale accantonato all'interno del cantiere:

<i>Grado di inerbimento</i>	0-25%	X
	25-50%	X
	50-75%	
	75-100%	
<i>Fenomeni erosivi</i>		Assenti
<i>Presenza di materiale organico</i>		No
<i>Conservazione</i>		Buona
<i>Presenza di infestanti</i>		No
<p><i>Note: Il rilievo ha evidenziato che il suolo accantonato è gestito in maniera appropriata ed è stato quasi del tutto utilizzato. I cumuli osservabili sono tutti all'interno del cantiere, per il resto risulta quasi tutto spianato e inerbito.</i></p>

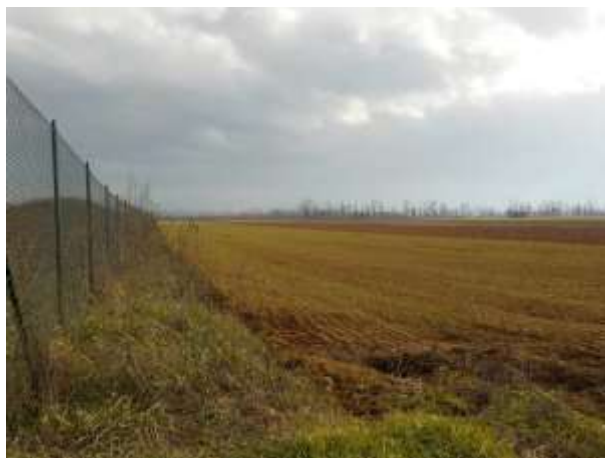
<i>Grado di inerbimento</i>	0-25%	X
	25-50%	
	50-75%	
	75-100%	
<i>Fenomeni erosivi</i>	Assenti	
<i>Presenza di materiale organico</i>	No	
<i>Conservazione</i>	Buona	
<i>Presenza di infestanti</i>	No	
<i>Note: Il rilievo ha evidenziato che il suolo accantonato è gestito in maniera appropriata. I cumuli osservati sono tutti all'interno del cantiere.</i>

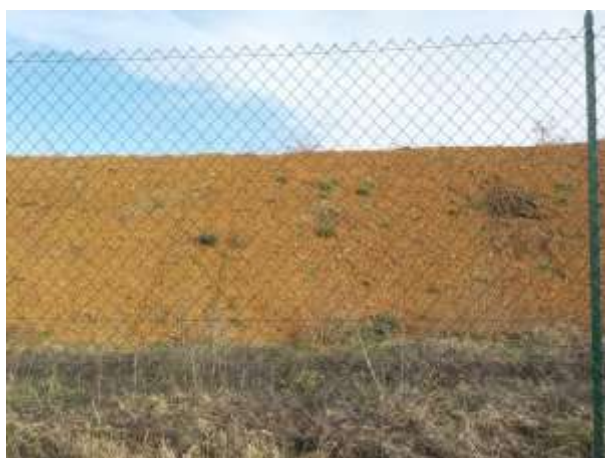
<i>Grado di inerbimento</i>	0-25%	
	25-50%	
	50-75%	X
	75-100%	
<i>Fenomeni erosivi</i>		Assenti
<i>Presenza di materiale organico</i>		No
<i>Conservazione</i>		Buona
<i>Presenza di infestanti</i>		Si
<p><i>Note: Il rilievo ha evidenziato che il suolo accantonato è gestito in maniera appropriata. I cumuli osservati sono tutti all'interno del cantiere.</i></p>

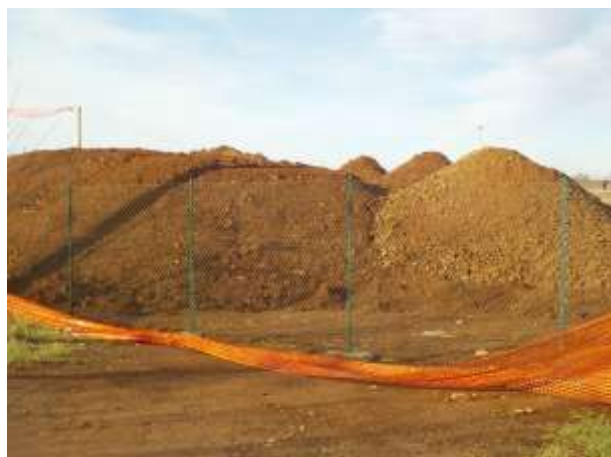
II campagna 15/03/2019

<i>Grado di inerbimento</i>	0-25%	X
	25-50%	
	50-75%	
	75-100%	
<i>Fenomeni erosivi</i>		Assenti
<i>Presenza di materiale organico</i>		No
<i>Conservazione</i>		Buona
<i>Presenza di infestanti</i>		No
<i>Note: Il rilievo ha evidenziato che il suolo accantonato è gestito in maniera appropriata, all'interno del cantiere, permettendone la conservazione della capacità agroproduttiva e della funzione protettiva.</i>

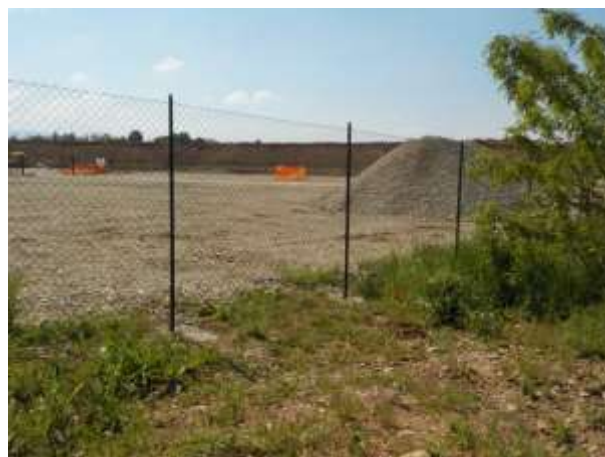
III campagna 30/05/2019

<i>Grado di inerbimento</i>	0-25%	
	25-50%	X
	50-75%	
	75-100%	
<i>Fenomeni erosivi</i>	Assenti	
<i>Presenza di materiale organico</i>	No	
<i>Conservazione</i>	Buona	
<i>Presenza di infestanti</i>	No	
<p><i>Note: Il rilievo ha evidenziato che il suolo accantonato è gestito in maniera appropriata, all'interno del cantiere, permettendone la conservazione della capacità agroproduttiva e della funzione protettiva. In diversi casi è stata osservata la colonizzazione da parte di infestanti, con particolare riferimento ad <i>Abutilon sp.</i></i></p>

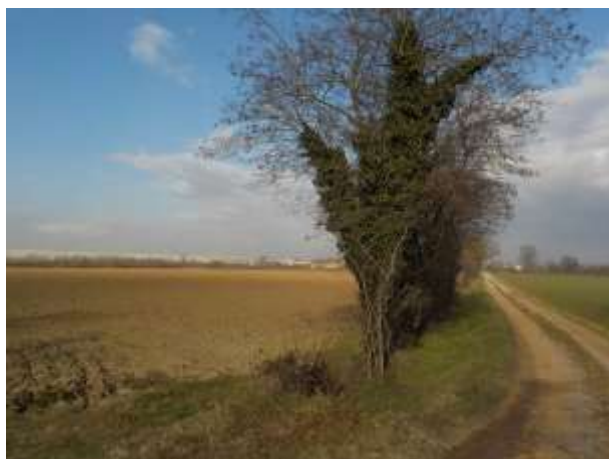
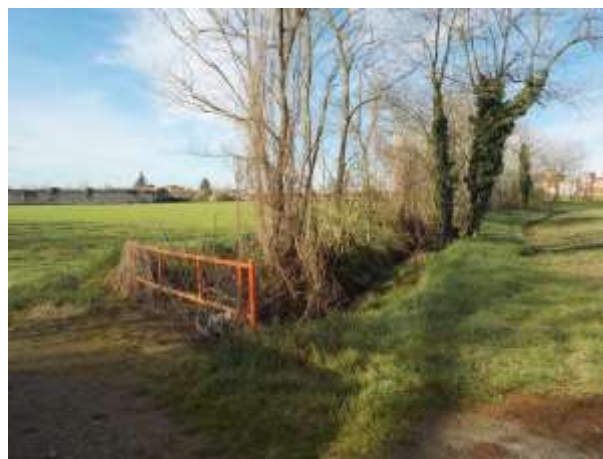
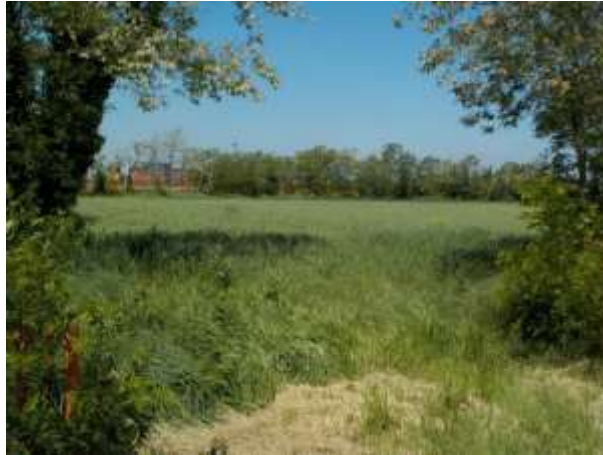
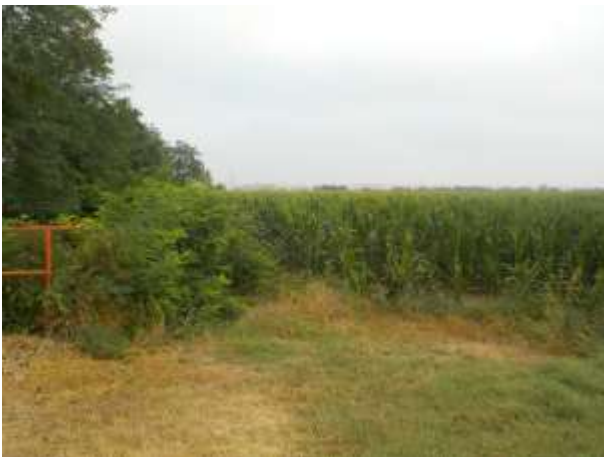
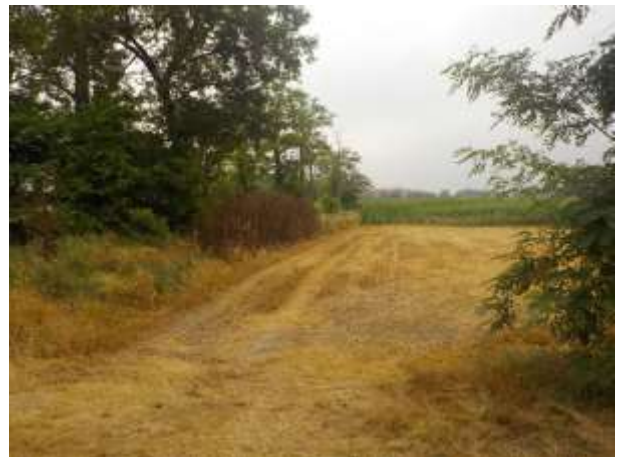
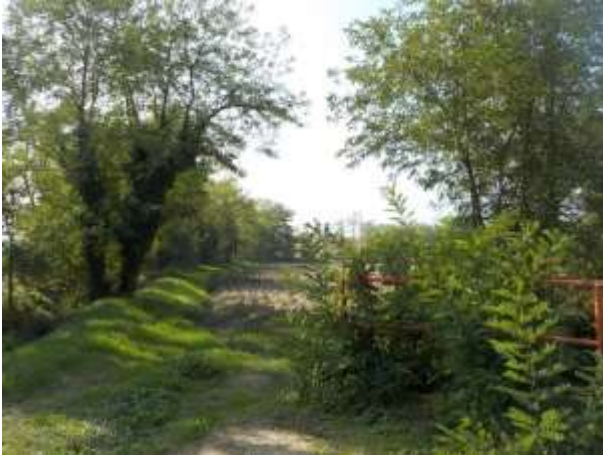
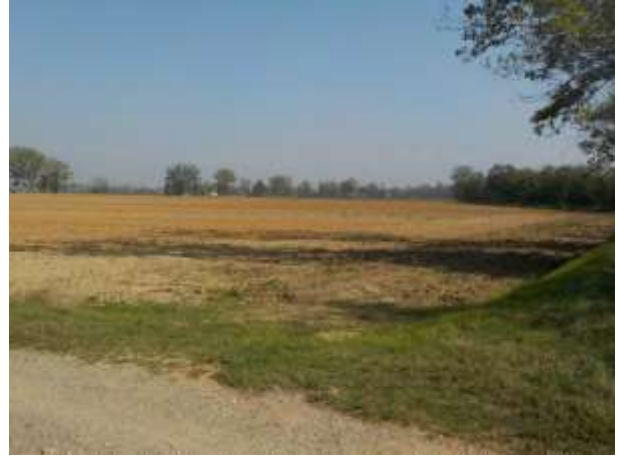
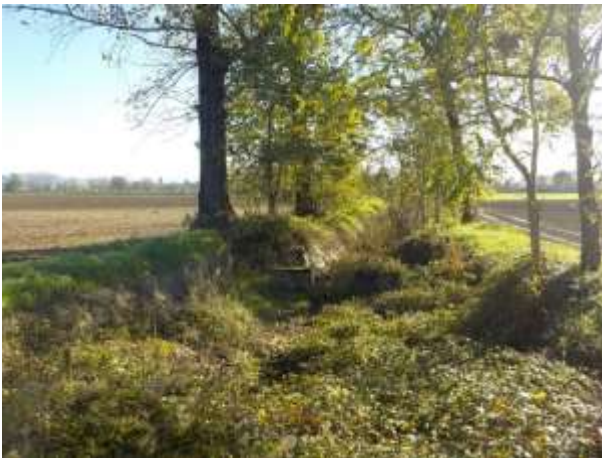
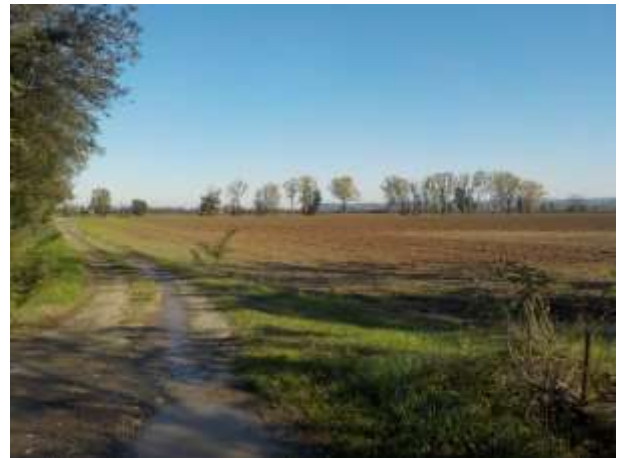
Contesto: coltivati, filari lungo i canali, strade poderali in prossimità del cantiere

La zona è caratterizzata da un uso agricolo intensivo (seminativi) e da edifici di servizio e logistica. Il cantiere è inserito in un contesto pianeggiante a vocazione prevalentemente agricola, con campi coltivati delimitati da canali caratterizzati da filari di pioppi e robinie. Al momento del rilievo non sono stati notati segni di degradazione del suolo nelle aree limitrofe al cantiere.

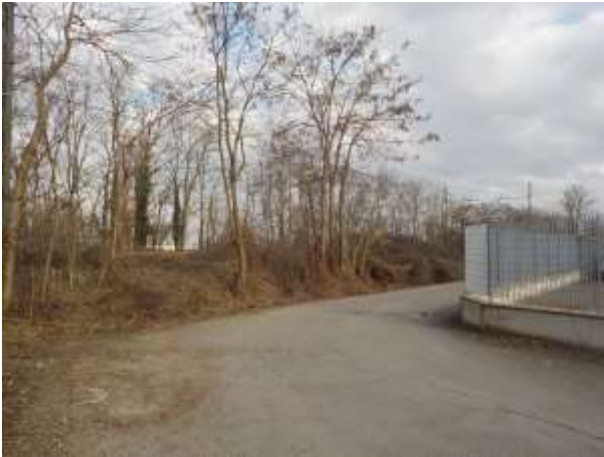
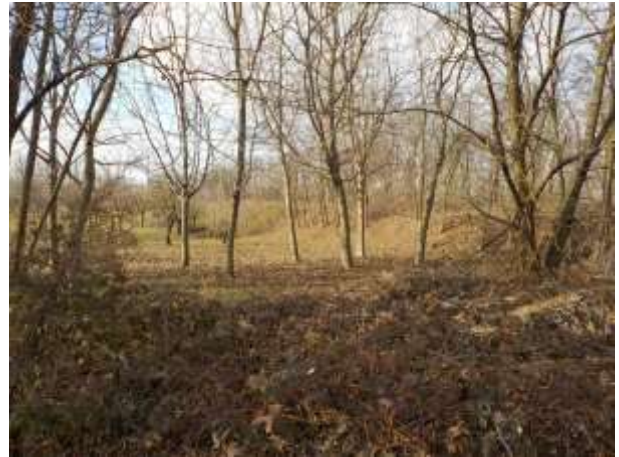
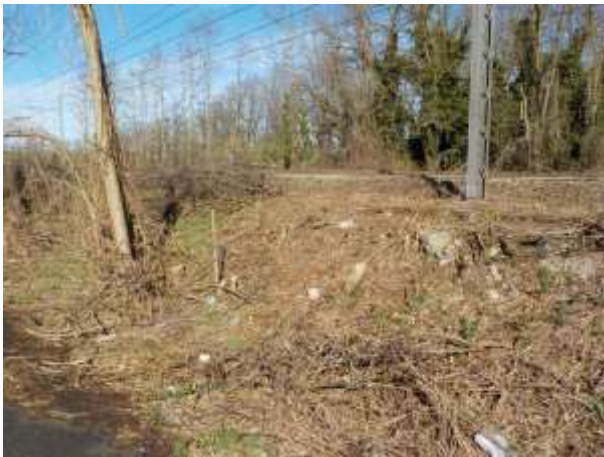
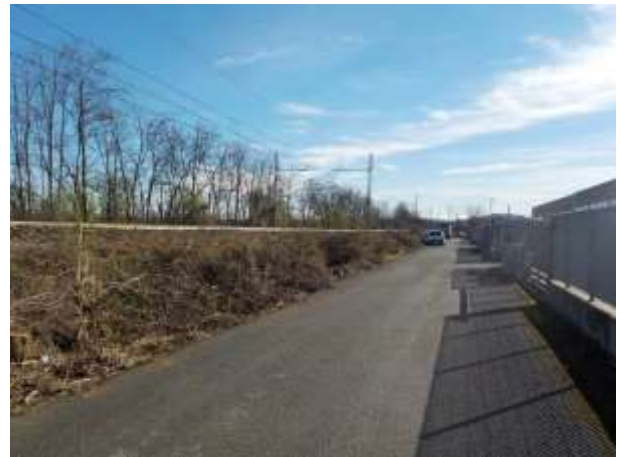
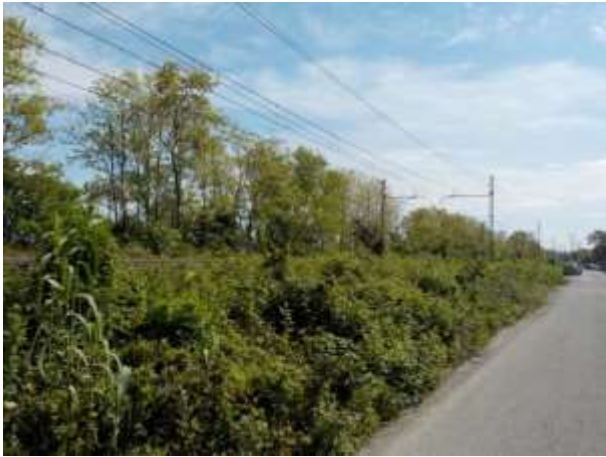
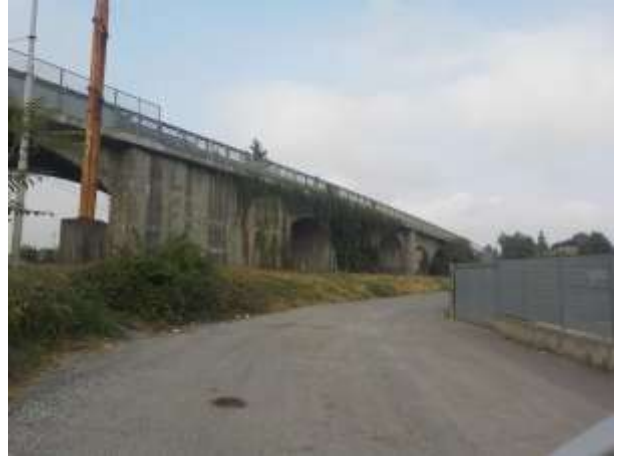
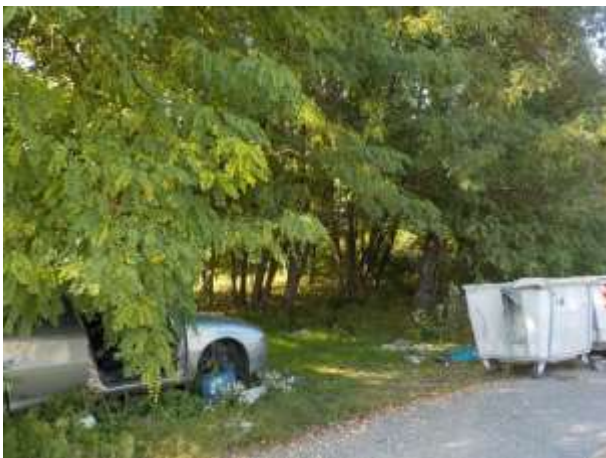
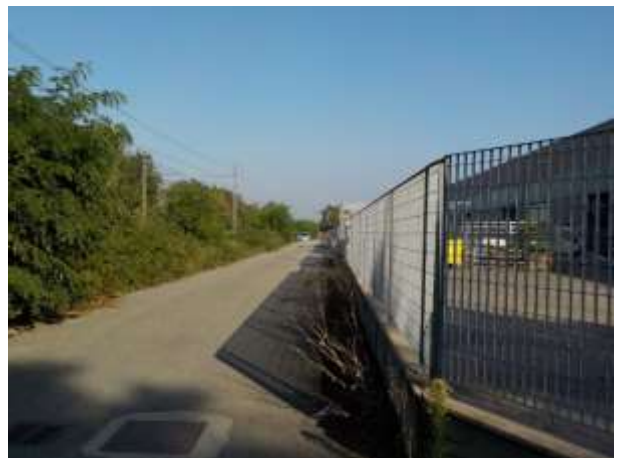
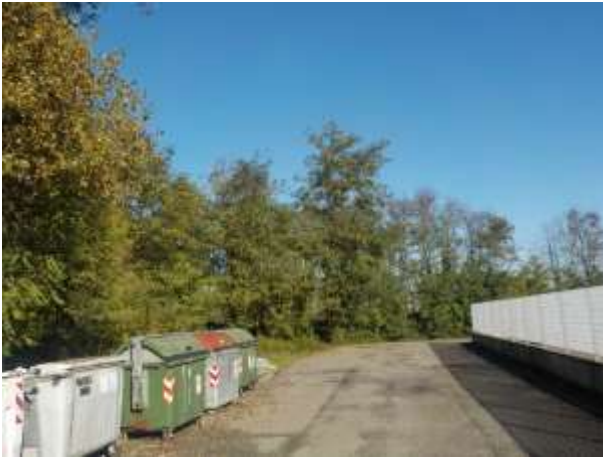
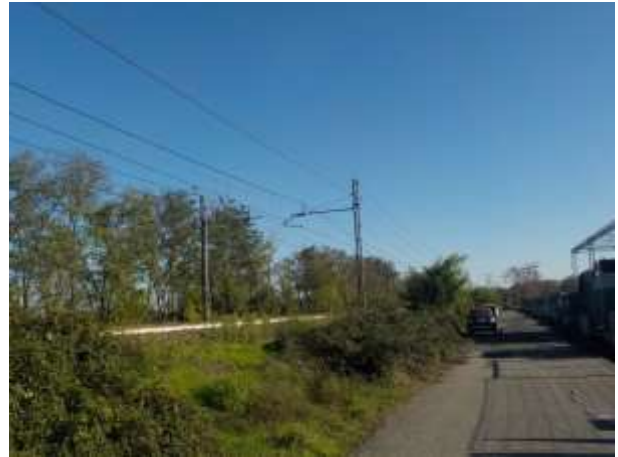
Contesto

La zona è caratterizzata da un uso agricolo intensivo (seminativi) e da edifici di servizio e logistica. Il cantiere è inserito in un contesto pianeggiante a vocazione prevalentemente agricola, con campi coltivati, frutteti, edifici produttivi ed abitativi, a lato della ferrovia storica. Al momento dei rilievi non sono stati notati segni di degradazione del suolo nelle aree limitrofe al cantiere.

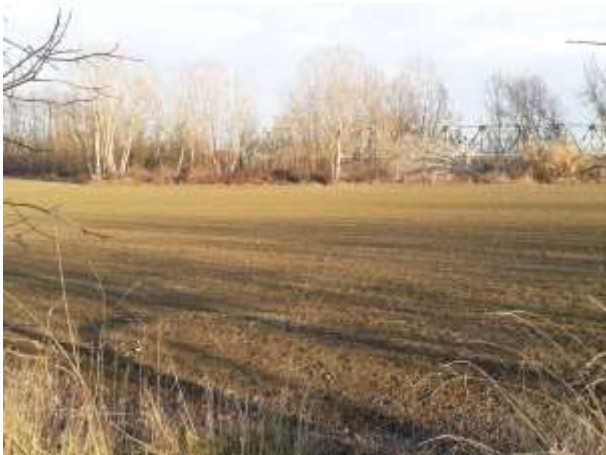
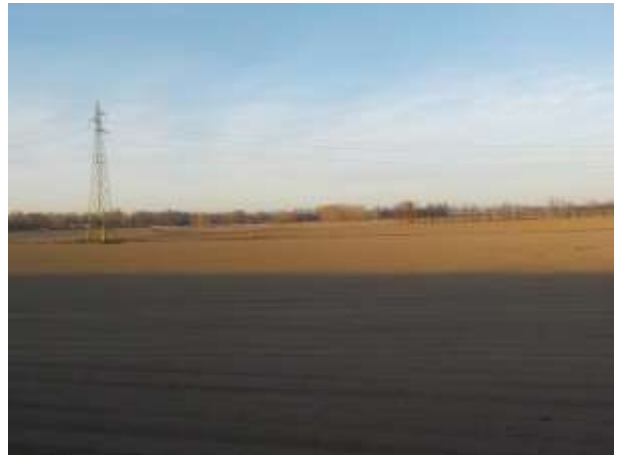
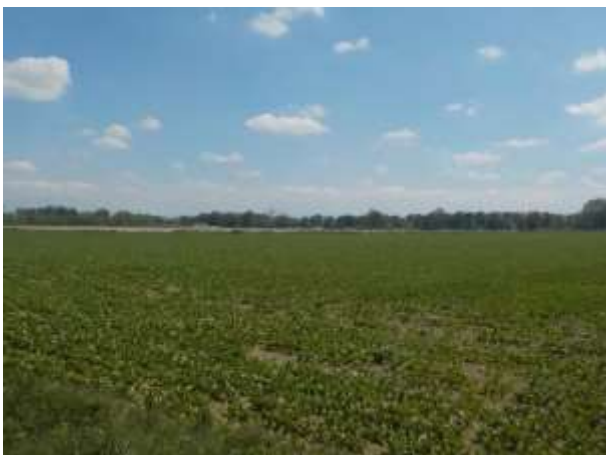
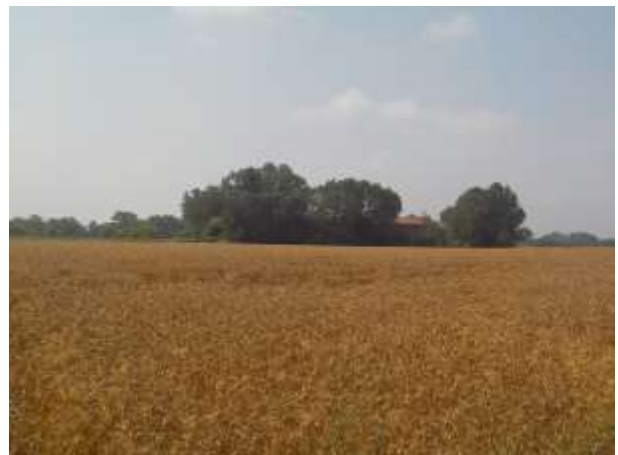
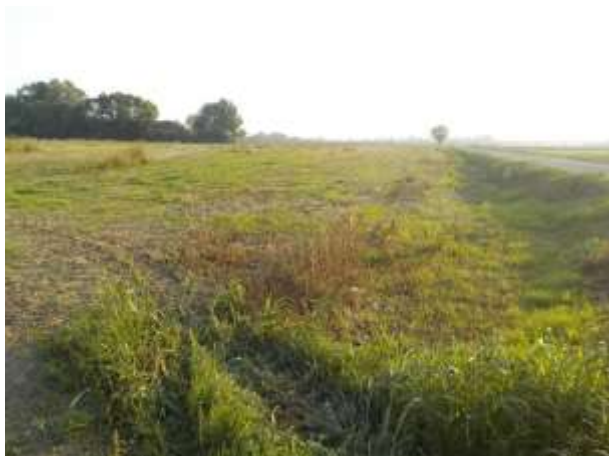
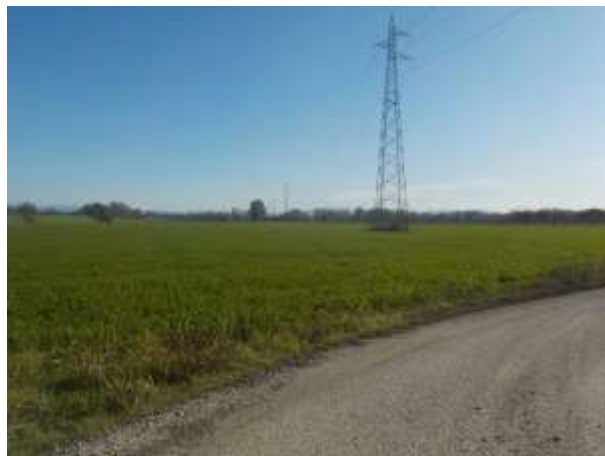
Al momento dei rilievi, nelle aree limitrofe al cantiere, non sono stati notati segni di degradazione dei suoli legati all'attività in corso.

Contesto agricolo/boschivo limitrofo al cantiere

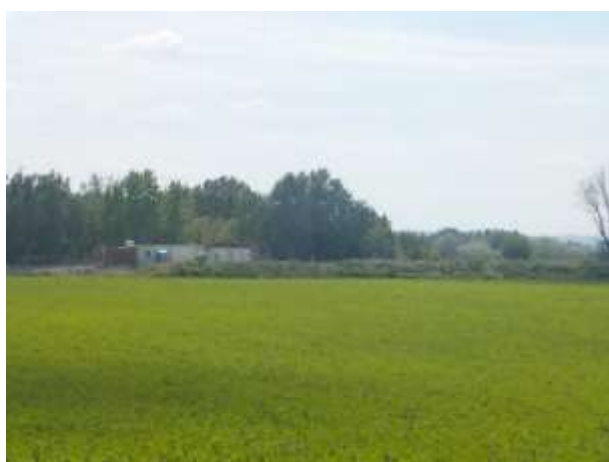
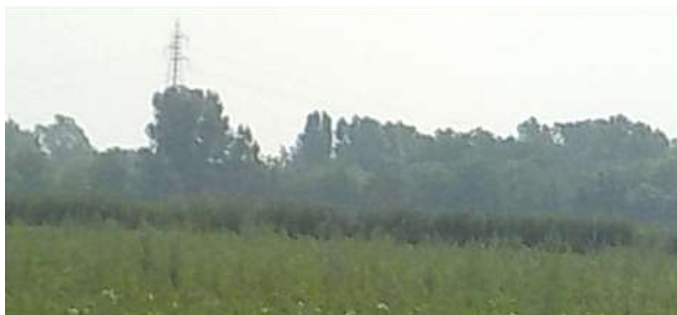
<i>Grado di inerbimento</i>	0-25%	
	25-50%	
	50-75%	X
	75-100%	
<i>Fenomeni erosivi</i>	Assenti	
<i>Presenza di materiale organico</i>	No	
<i>Conservazione</i>	Buona	
<i>Presenza di infestanti</i>	No	
<p><i>Note: Il rilievo ha evidenziato che il suolo accantonato è gestito in maniera appropriata, all'interno del cantiere, permettendone la conservazione della capacità agroproduttiva e della funzione protettiva.</i></p>

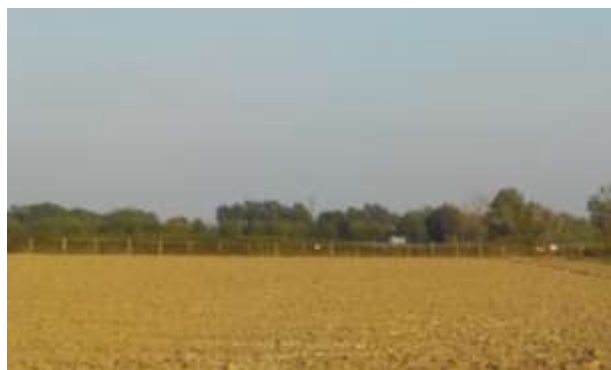
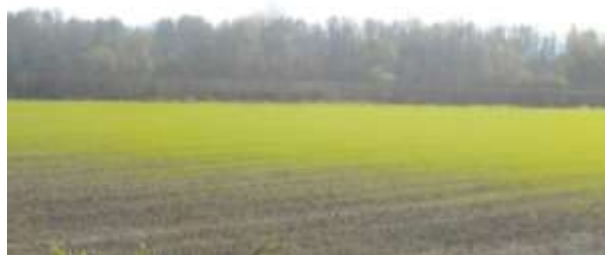
V-VI campagna

<i>Grado di inerbimento</i>	0-25%	X
	25-50%	
	50-75%	X
	75-100%	
<i>Fenomeni erosivi</i>	<i>Assenti</i>	
<i>Presenza di materiale organico</i>	<i>No</i>	
<i>Conservazione</i>	<i>Buona</i>	
<i>Presenza di infestanti</i>	<i>No</i>	
<p><i>Note: Il rilievo ha evidenziato che il suolo accantonato è gestito in maniera appropriata, all'interno del cantiere, permettendone la conservazione della capacità agroproduttiva e della funzione protettiva.</i></p>

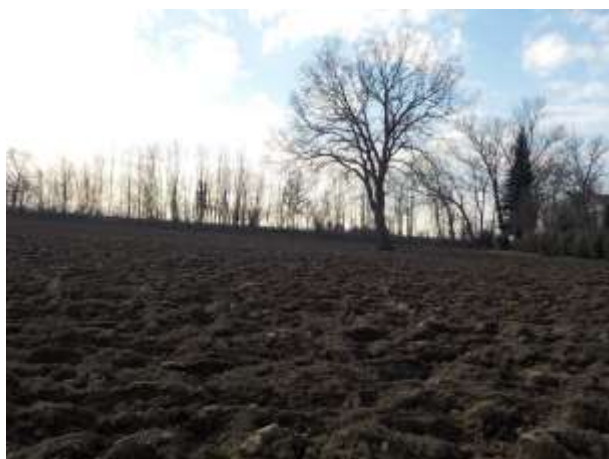
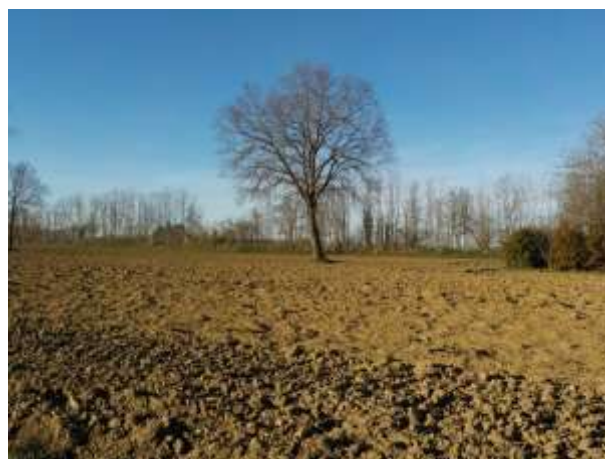
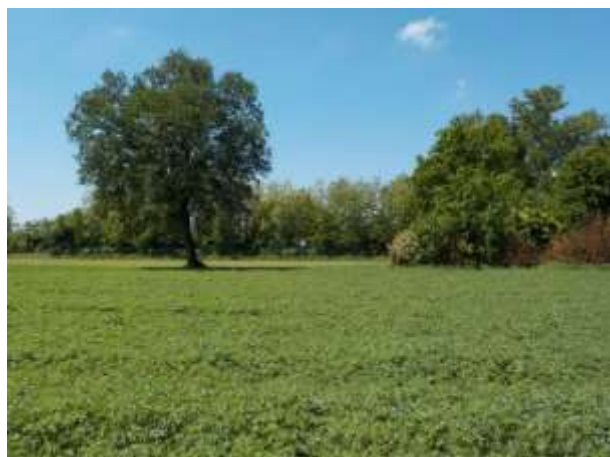
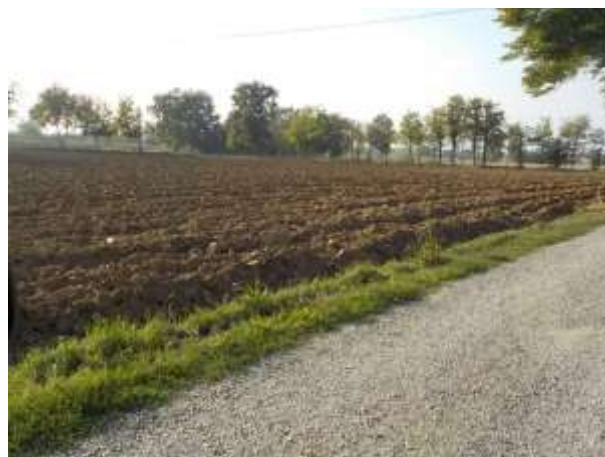
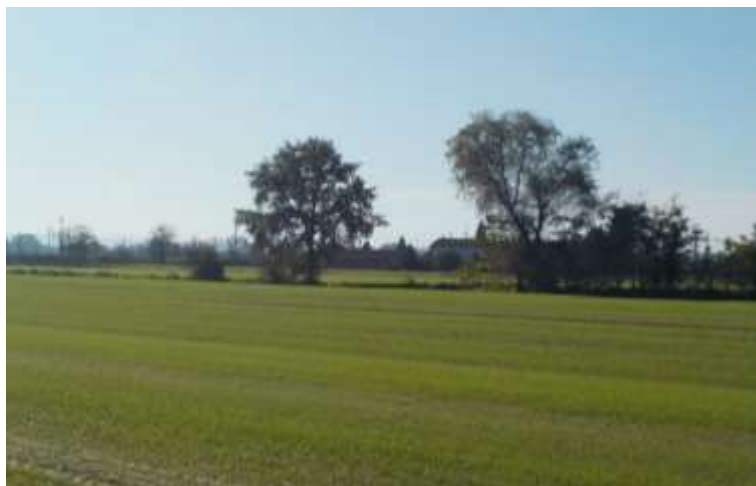
Coltivi in prossimità dell'area di cantiere, seminativi e fasce arborate
