TRATTA A.V./A.C. TERZO VALICO DEI GIOVI
PROGETTO ESECUTIVO

Rapporto annuale 2019 Monitoraggio Ambientale Corso d'opera Suolo

COMMESSA	LOTTO	FASE	ENTE	TIPO DOC.	OPERA/DISCIPLINA	PROGR.	REV.
I G 5 1	0 0	E	C V	R O	I M 0 0 C 3	0 2 0	A

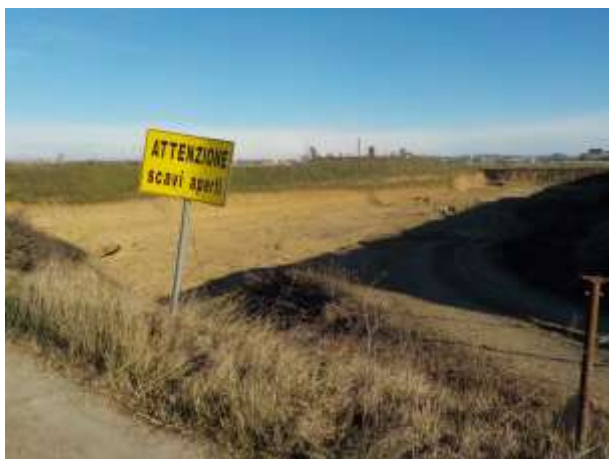
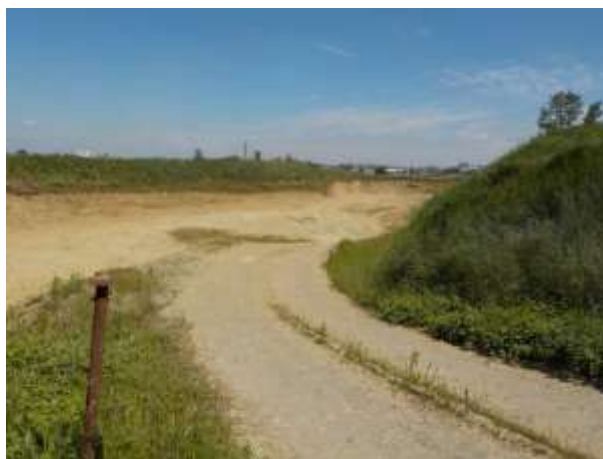
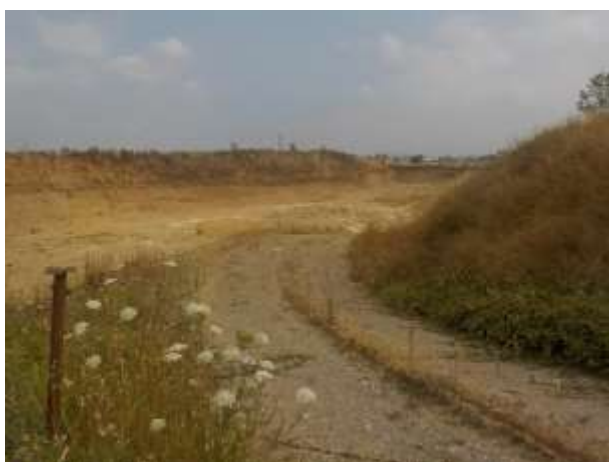
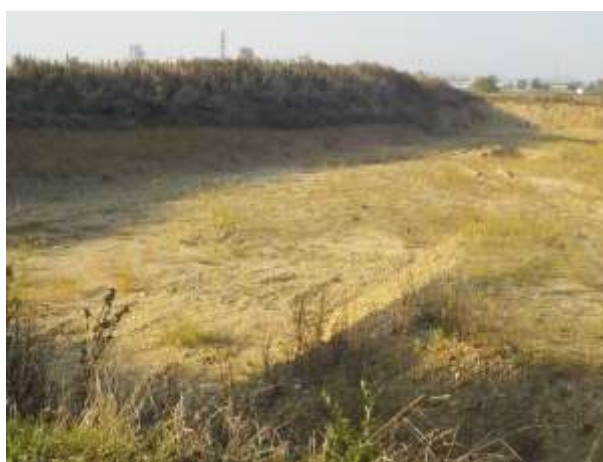
Non sono stati osservati segni di degradazione dei suoli legati all’attività in corso.

Area oggetto di scavi

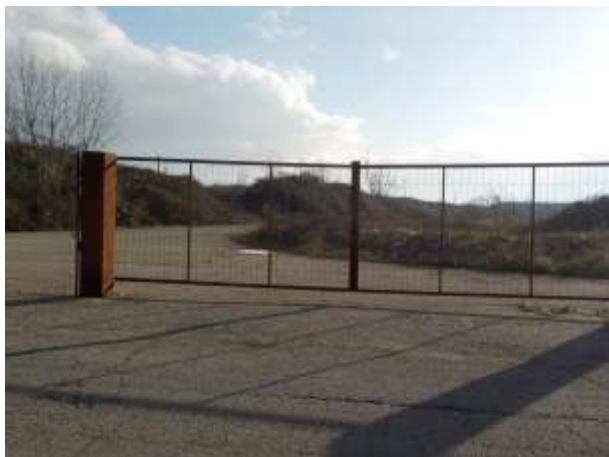
I campagna 18/01/2019

Non sono stati osservati segni di degradazione dei suoli legati all'attività in corso.

Ingresso al cantiere

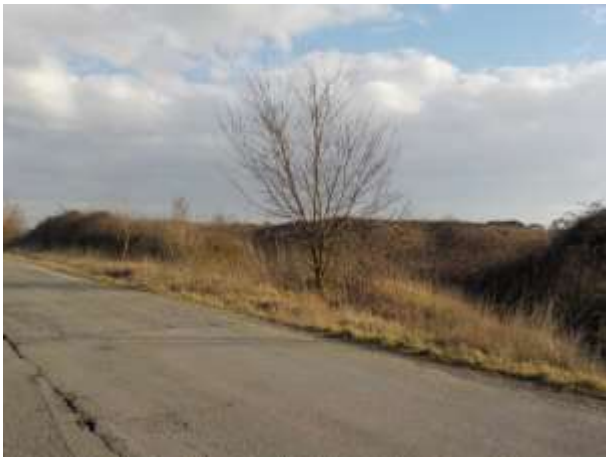
I campagna 18/01/2019

Contesto limitrofo al cantiere

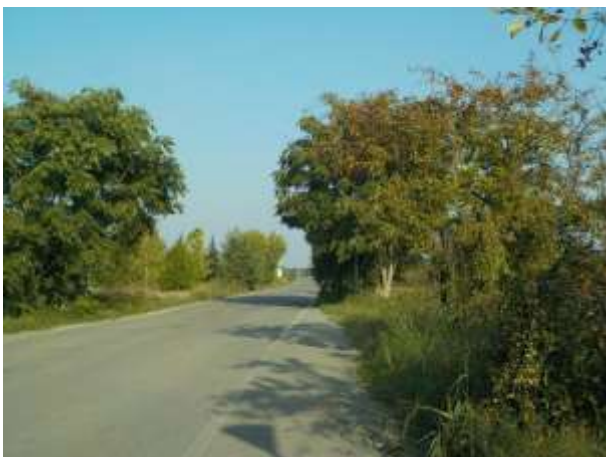
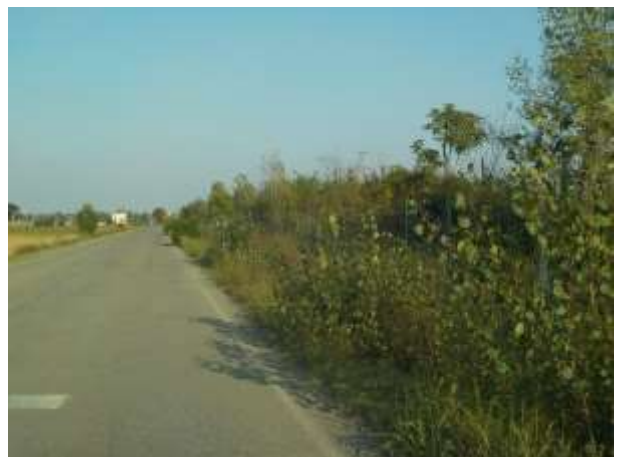
V campagna 20/09/2019- Viabilità lungo il deposito

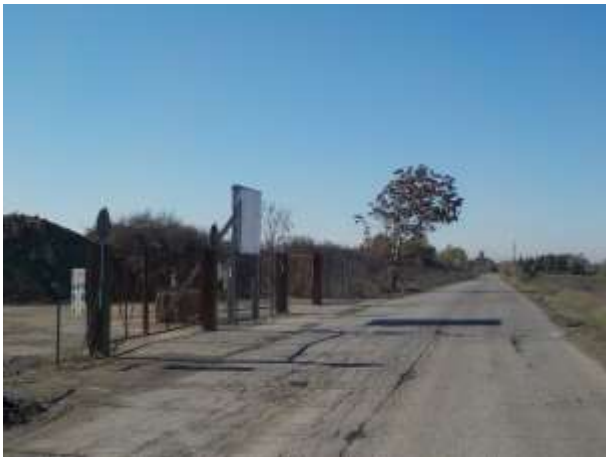
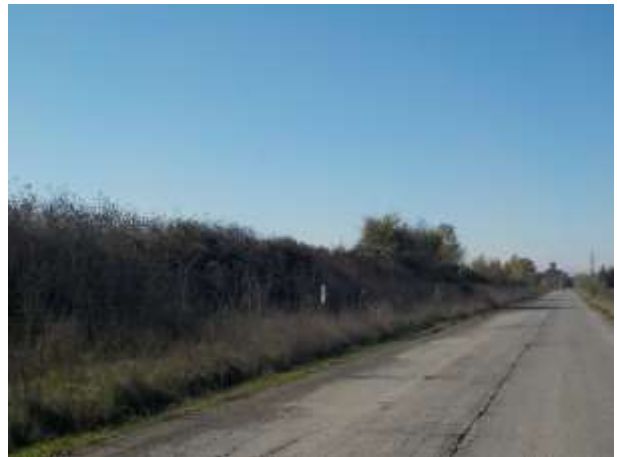
VI campagna 15/11/2019 - Viabilità lungo il deposito

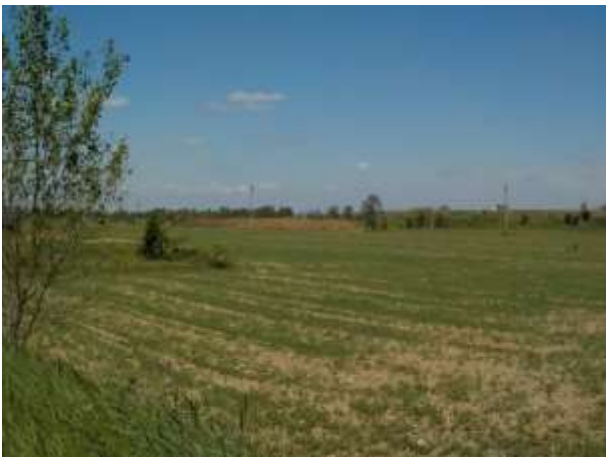
III campagna 31/05/2019

Retro del deposito

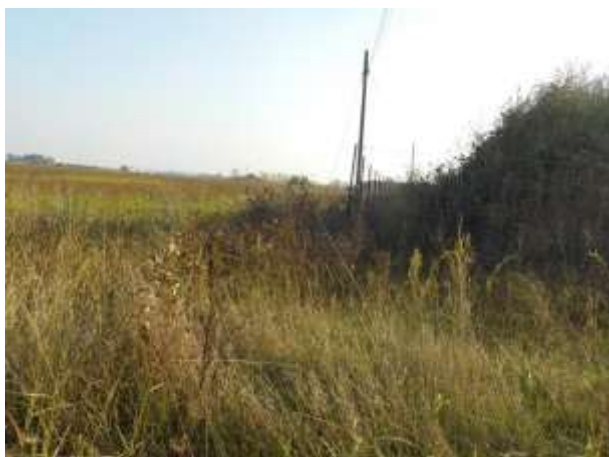
V campagna 20/09/2019

<i>Grado di inerbimento</i>	0-25%	
	25-50%	
	50-75%	X
	75-100%	
<i>Fenomeni erosivi</i>	Assenti	
<i>Presenza di materiale organico</i>	No	
<i>Conservazione</i>	Buona	
<i>Presenza di infestanti</i>	Si	
<p><i>Note: Il rilievo ha evidenziato che il suolo accantonato è gestito in maniera appropriata, all'interno del cantiere, permettendone la conservazione della capacità agroproduttiva e della funzione protettiva.</i></p>
