SS 16 ADRIATICA - VARIANTE DI ANCONA
 Ampliamento da 2 a 4 corsie da Falconara a Baraccola
 1° Lotto: Tratto Falconara - Torrette (svincoli inclusi)

PROGETTO ESECUTIVO

GEOLOGIA E IDROLOGIA

Relazione geologica ed idrogeologica

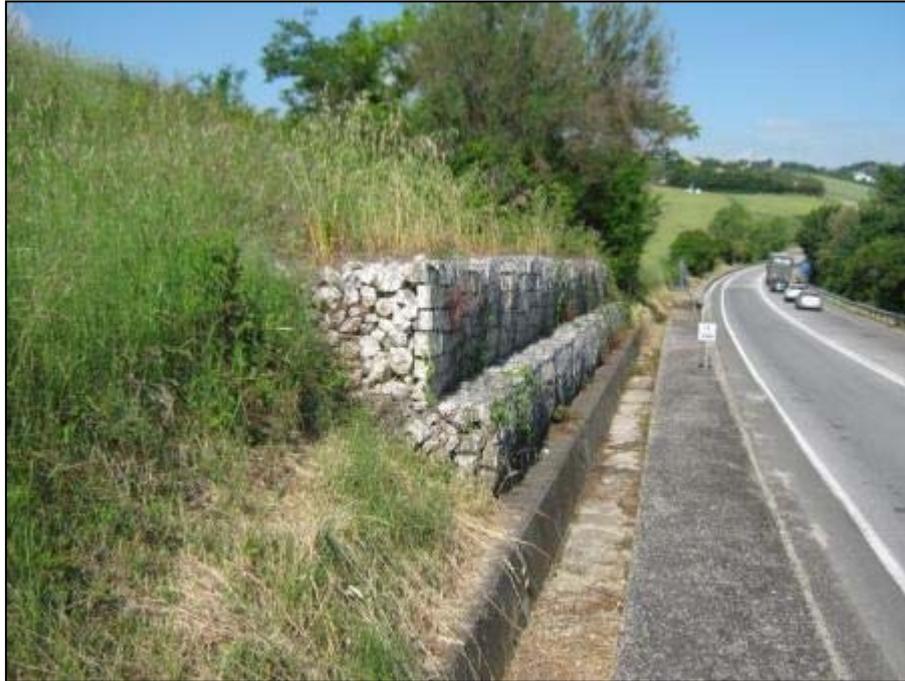
Foto 7.2 Gabbioni a protezione della carreggiata esistente-corsia sud

trasportato dalle acque ruscellanti, riprofilatura del pendio, ripristino dei fossi di guardia (Foto 7.1), nuove gabbionate al di sopra dei muri di sostegno all'imbocco lato Torrette della Galleria Barcaglione (foto 7.2 – 7.3), sigillatura delle fessure aperte in corrispondenza dei rilevati di approccio ad alcuni sovrappassi.

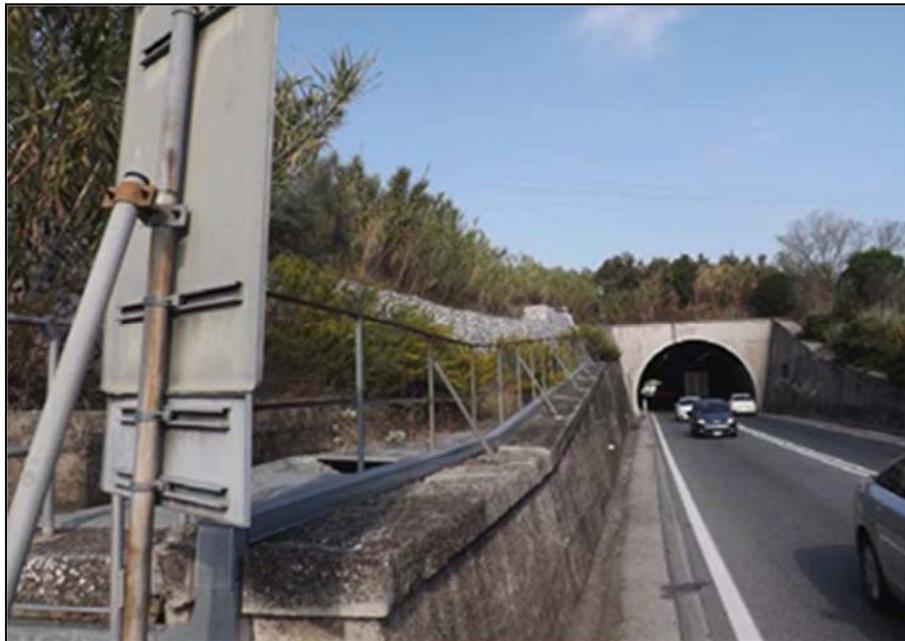
Foto 7.3 Recenti gabbioni al di sopra del muro di contenimento in fregio all'imbocco lato Torrette della galleria Barcaglione

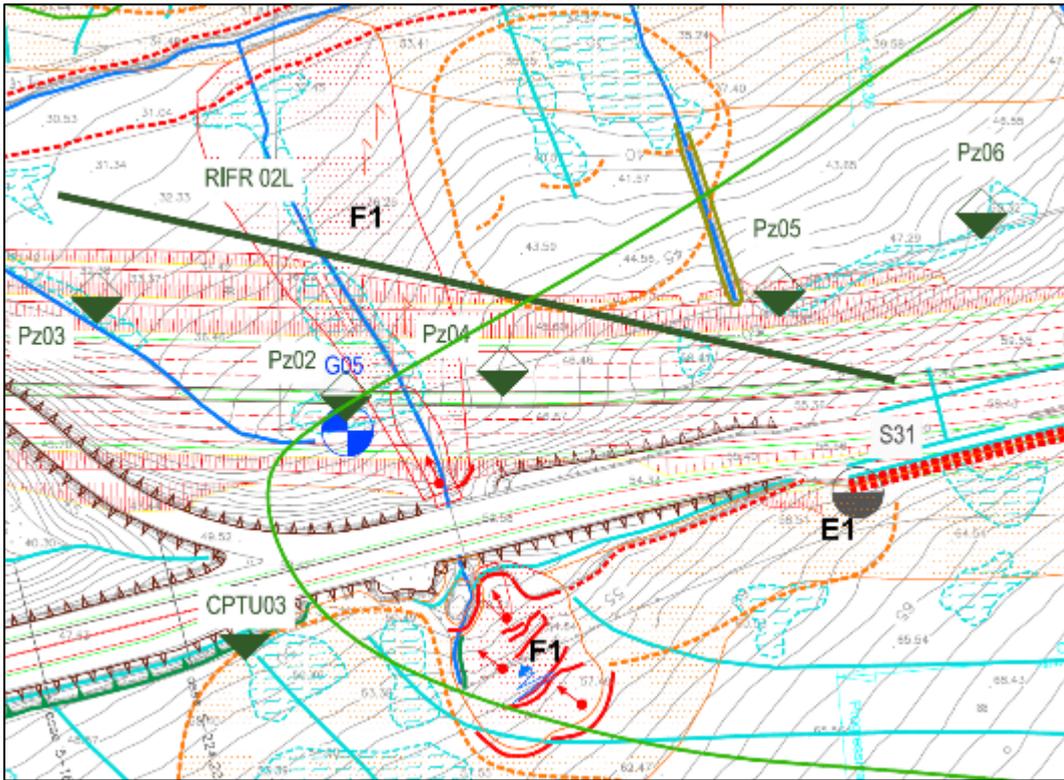
Figura 7-4 - Frana 1 Svincolo di Falconara – km 1+160

Trattasi di un fenomeno di colata o misto colata/scivolamento riportato nella carta geomorfologica (elab. T00-GE00-GEO-CG08) di cui uno stralcio viene proposto qui di seguito (Figura 7-4).

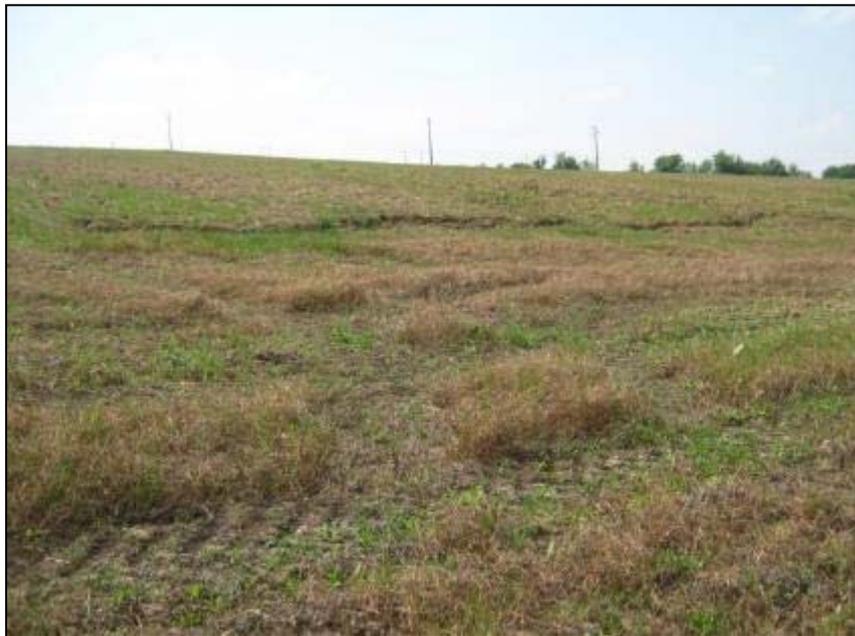
Foto 7.4 Vista di insieme della nicchia di distacco del fenomeno franoso, situata a monte dalla corsia sud stradale.

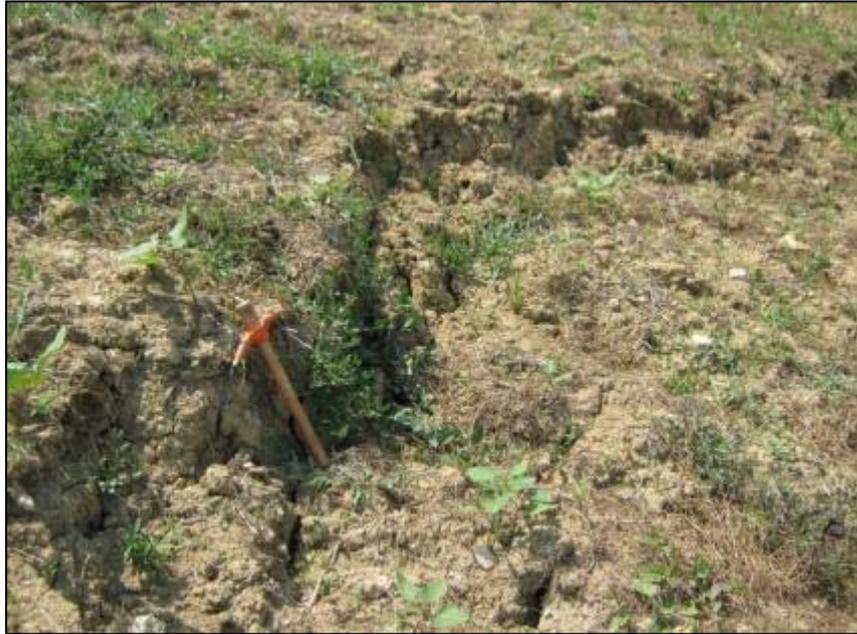
Foto 7.5 Particolare del gradino morfologico del dissesto.

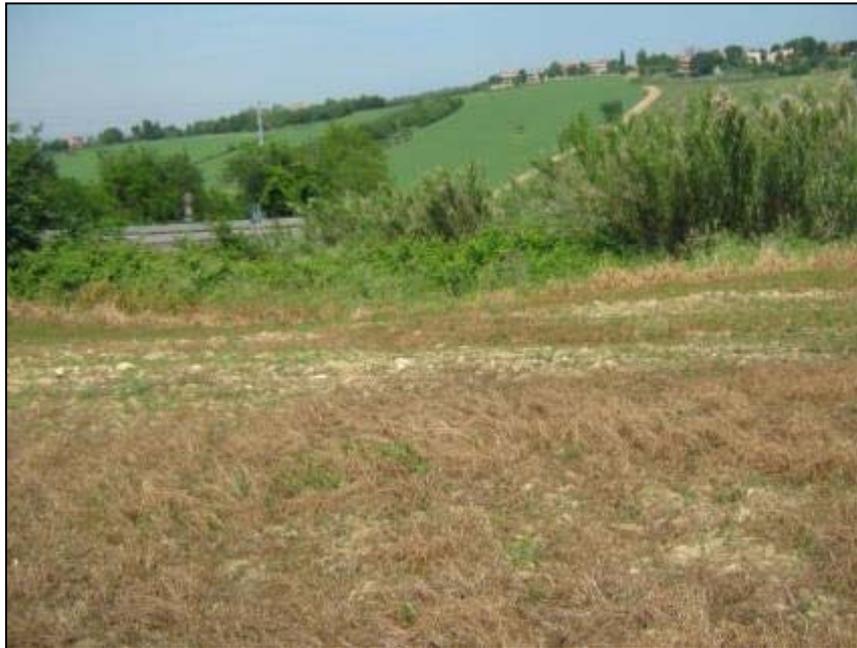
Foto 7.6 Panoramica area in dissesto in direzione del verso di scorrimento; sullo sfondo la sede stradale esistente.

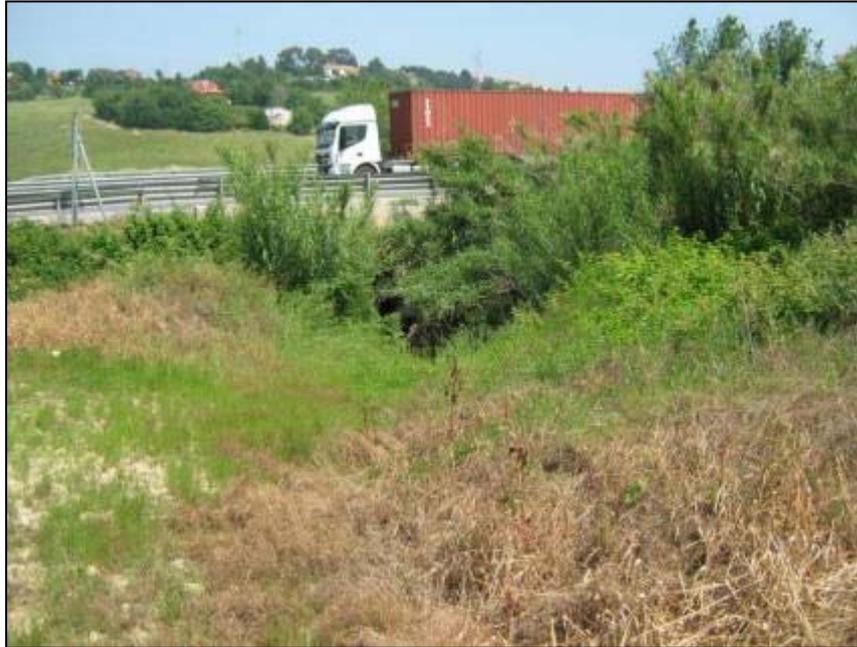
Foto 7.7 Accesso al tombino stradale esistente, che rappresenta la via di deflusso principale delle acque di circolazione superficiale sul corpo frana.

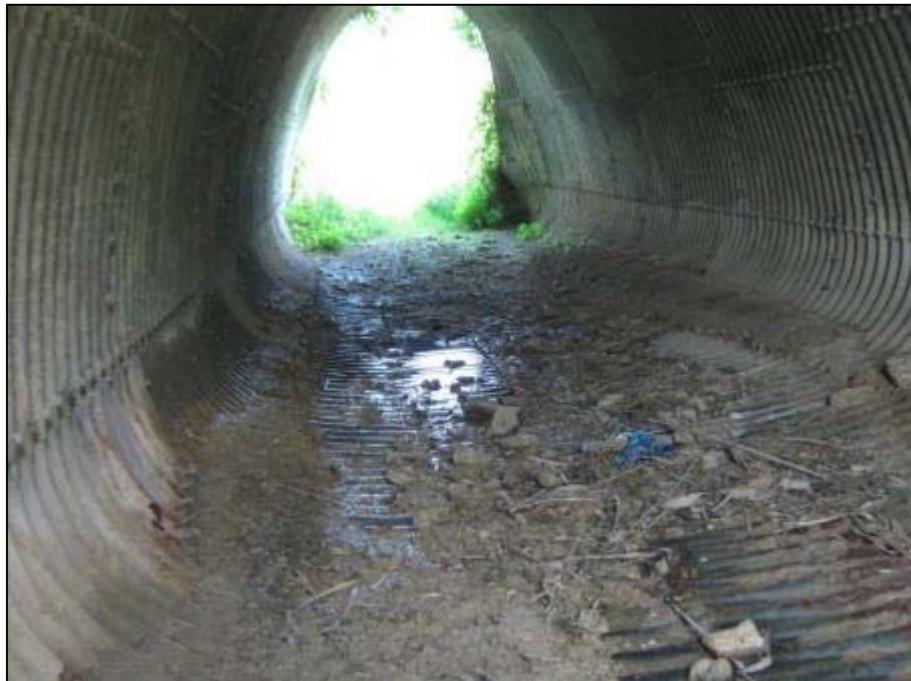
Foto 7.8 Vista interna del tombino stradale, si osservi la presenza diffusa di acqua e detriti nonché la deformazione del tratto più esterno.

L'area interessata ricade al limite occidentale della perimetrazione PAI R2 F-12-0060 (P1) occupando una superficie di circa 3.000-4.000 mq. Il fenomeno è imputabile al diffuso accumulo idrico che si ha in corrispondenza di un sottopasso idraulico esistente che, in parte deformato (Foto 7.8), ostacola il corretto deflusso delle acque provenienti da monte. In quest'ambito il tracciato in progetto viene spostato verso valle rispetto alla soluzione attuale, allontanandolo così in maniera determinante dal fenomeno cartografato (vedi Figura 7-4). Il tracciato verrà spostato verso valle rispetto alla soluzione attuale allontanandolo dal fenomeno cartografato; si prevede la demolizione del sottopasso idraulico esistente e sua sostituzione con tombino $\phi=1000$.

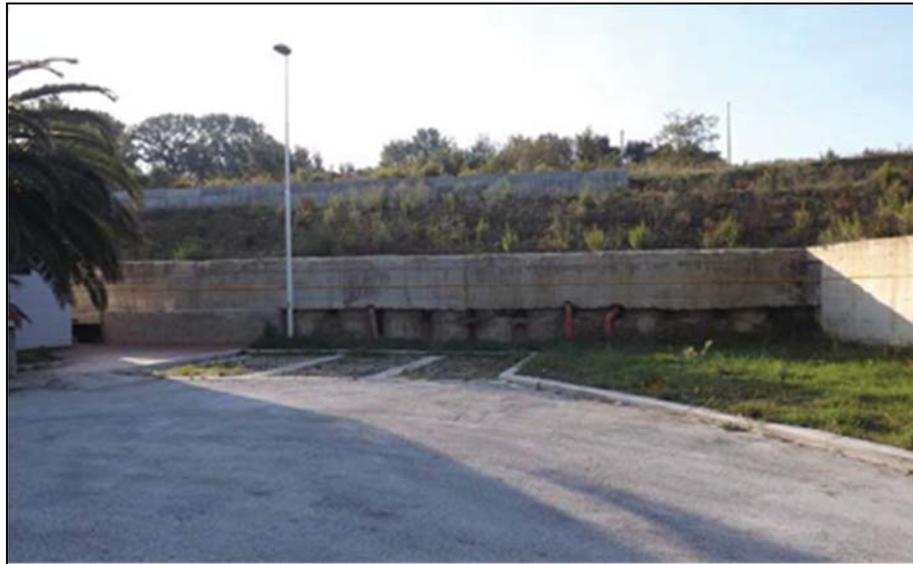
Il fenomeno franoso più evidente, che ricade nel settore centrale della stessa perimetrazione PAI R2 F-12-0060 (P1) è ubicato a monte del piazzale dell'area di servizio ed occupa una superficie di circa 4.000 mq. Dalla documentazione consultata risulta essersi innescato a seguito degli scavi per la realizzazione dell'area di servizio intorno al periodo 1999/2000, con coinvolgimento di una abitazione privata a monte e deformazioni che al piede hanno parzialmente interessato anche la SS16. Un monitoraggio inclinometrico ha messo in luce rapide deformazioni superficiali tipo colata o colata misto scivolamento concentrate in aree dove erano presenti alcune opere di sostegno collassate (terre armate) con terreno ridotto ad uno stato pressoché' fluido per diffusa saturazione, oltre a fenomeni di scivolamento più profondi. Ottima risultava la correzione fra le maggiori velocità di spostamento ed i periodi di pioggia (relazione Prof. G. Scarpelli) mentre la falda stazionava stabilmente a modesta profondità (circa 2 m da p.c.). Interventi strutturali (paratie di pali di grade diametro) e di regimazione delle acque hanno successivamente posto in sicurezza l'area, anche se all'atto dei sopralluoghi del 2011 si è rilevato il permanere di una condizione di pericolosità a monte del piazzale per la presenza di materiale fortemente ammalorato, spesso saturo, in corrispondenza del quale si potrebbero innescare

fenomeni di colata che andrebbero a riversarsi sui sottostanti piazzali. Erano inoltre evidenti diffuse estrusioni di materiale argilloso fra gli stessi pali.

Foto 7.9 Doppia fila di pali e opere regimazione delle acque

Nel corso del 2016 il gestore dell'area di servizio è intervenuto realizzando una seconda e più interna opere di sostegno (foto 7.5) regimando le acque superficiali a monte e sul fronte della paratia. Il sopralluogo eseguito nel 2018 ha rilevato un deciso miglioramento delle condizioni di stabilità.

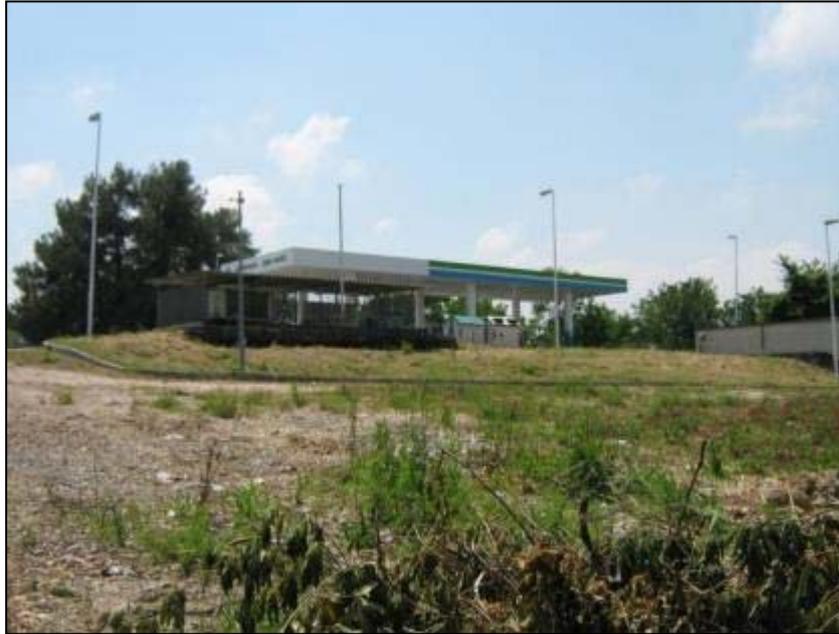
Foto 7.12 Area di servizio direzione Falconara – disesto km 1+400 – 1+500 lato valle; vista dal basso dell'area di stazione che attualmente non mostra segni di instabilità.

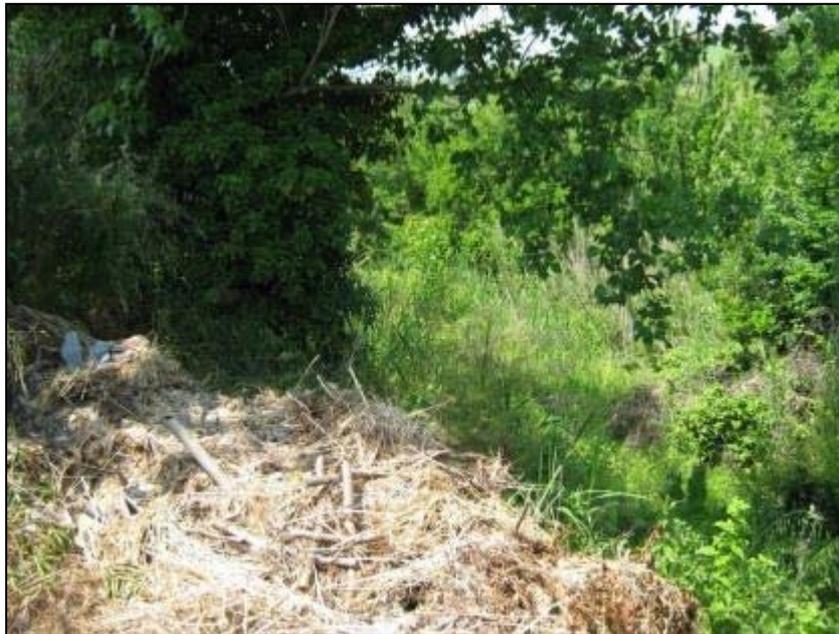
Foto 7.13 Area di servizio direzione Falconara – disesto km 1+400 – 1+500 lato valle; vista in direzione del piede della frana rilevata.

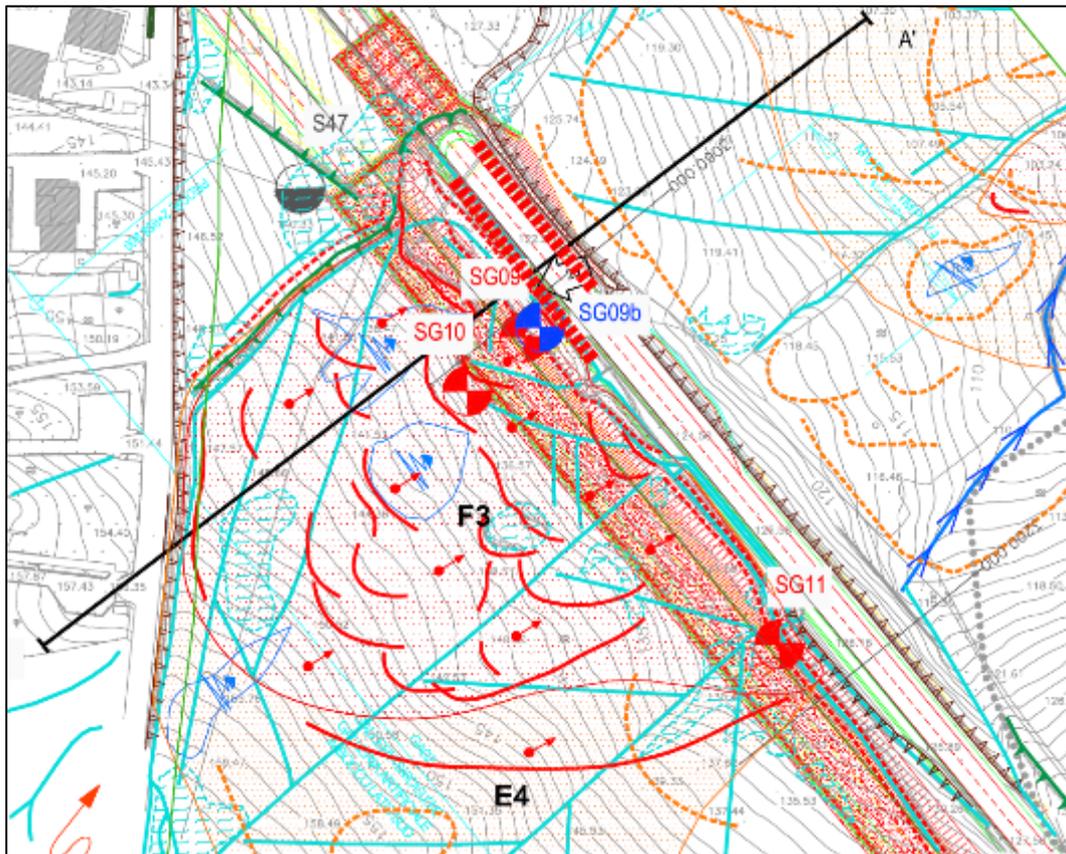
Figura 7-8 - Frana 3 – parziale riattivazione E4: Galleria Barcaglione. Imbocco lato- dissesti km 3+110-3+275 lato monte

I dissesti in argomento ricadono all'interno della perimetrazione PAI R2 F-13-187 (P2); trattasi di fenomeni di colata superficiale passanti in profondità a scivolamento che si sono più volte manifestati nel tempo a seguito di intensi eventi meteorici. La relativa ubicazione è riportata nella carta geomorfologica (elab. T00-GE00-GEO-CG10) come da Figura 7-8.

L'area cartografata, di circa 1,5 Ha, rappresenta la più evidente criticità geomorfologica censita lungo l'attuale SS16, come dimostra anche il fatto che la sua attività negli anni passati ha più volte creato disagi al traffico lungo la sottostante carreggiata. Il dissesto è stato oggetto di un'approfondita indagine geognostica e geofisica durante la campagna 2011 e del 2018.

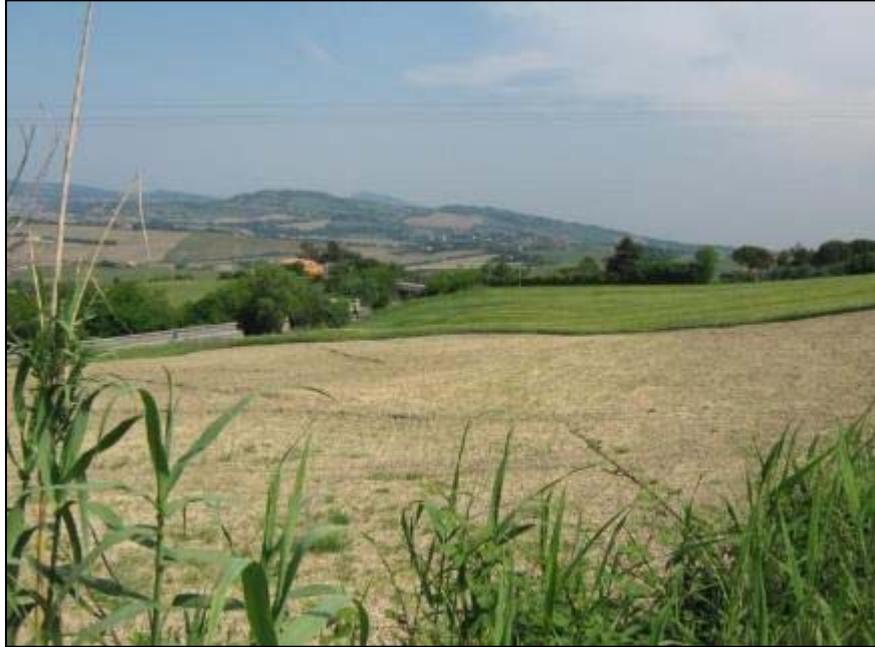
Foto 7.14 Vista di insieme del dissesto che interessa il versante in cui ricade l'imbocco lato AN della Galleria Barcaglione.

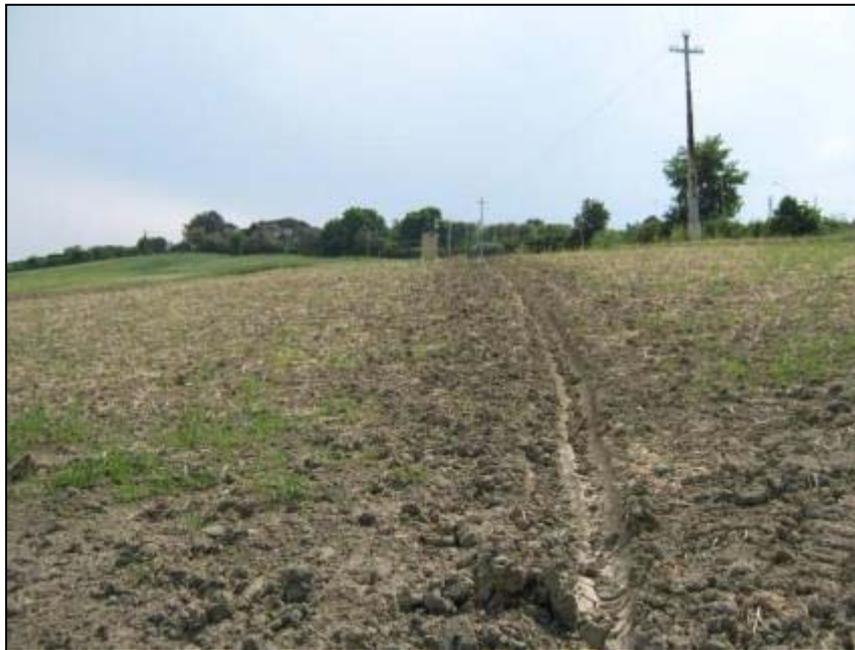
Foto 7.15 Vista dal basso del versante interessato dal dissesto; si nota la presenza di un esteso scavo non rivestito avente funzione di raccolta e smaltimento delle acque dilavanti.

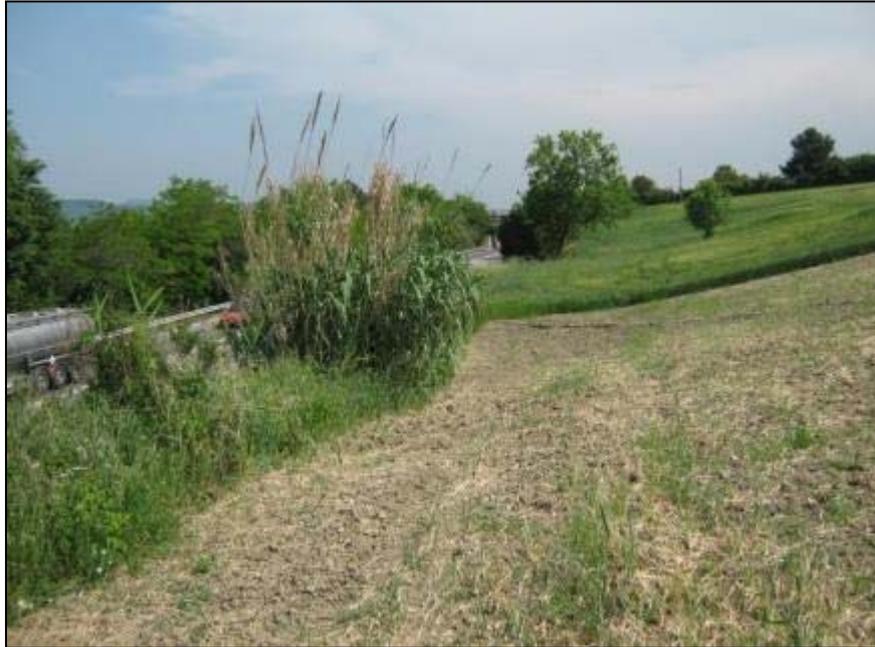
Foto 7.16 Tratto del versante in dissesto in prossimità dell'imbocco lato AN della Galleria Barcaglione.

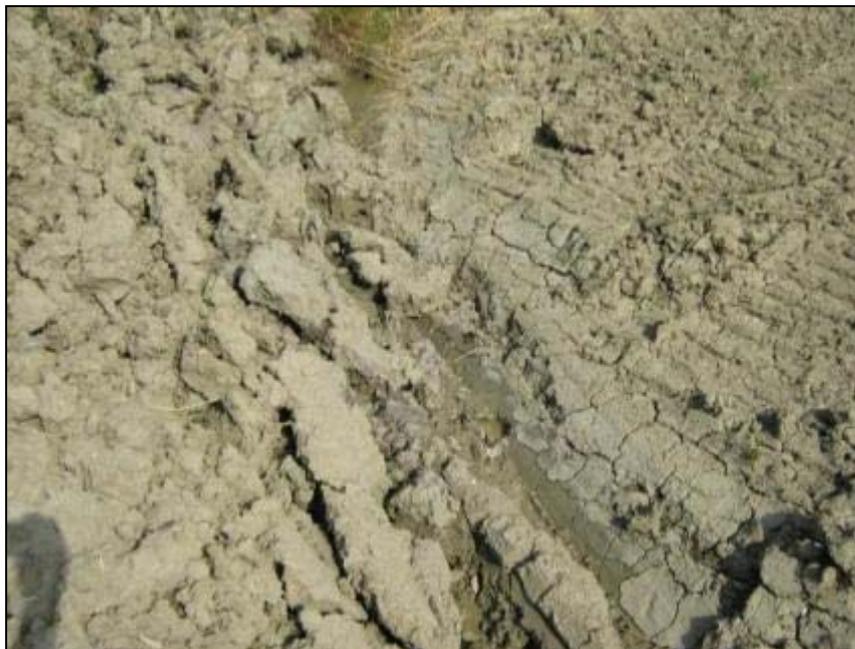
Foto 7.17 Tracce di scorrimenti idrici in prossimità della SS16, alla base del tratto di versante ripreso nella precedente foto.

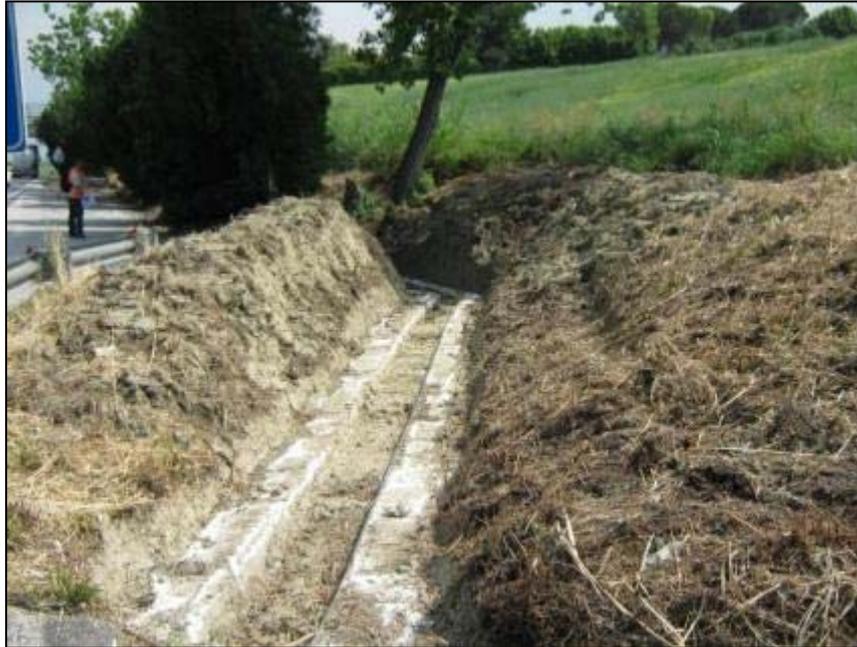
Foto 7.18 Zona di raccordo tra il versante in dissesto e la SS16; ben visibile la presenza di un fosso di guardia per la raccolta e smaltimento delle acque di circolazione superficiale.

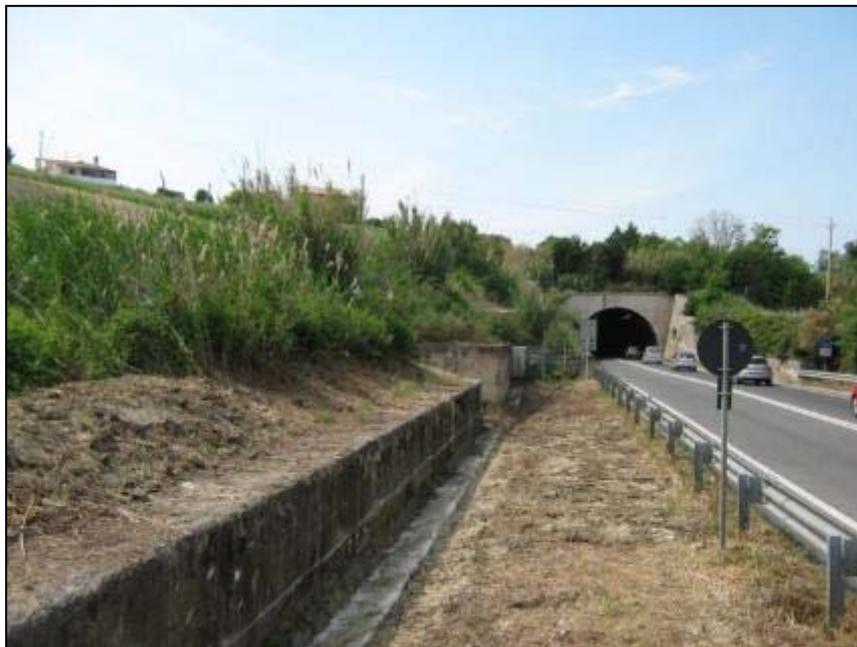
Foto 7.18 Zona di raccordo tra il versante in dissesto e la SS16; visibile sullo sfondo l'imbocco lato AN della SS16.

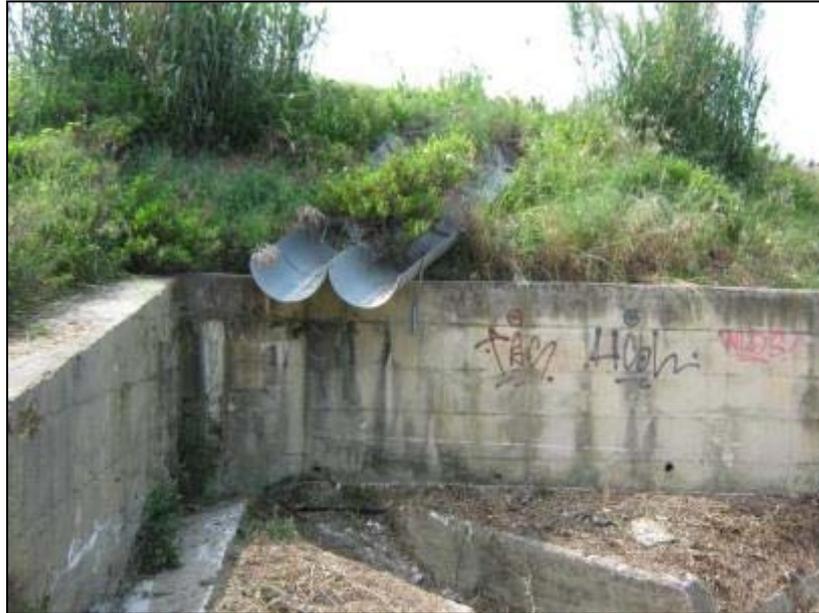
Foto 7.19 Canalette rivestite finalizzate alla regimazione idraulica superficiale delle acque dilavanti che si sviluppano sul pendio in dissesto; le canalette convogliano le acque presso una tombinatura di base ubicata presso la frana imbocco sud Galleria Barcaglione.

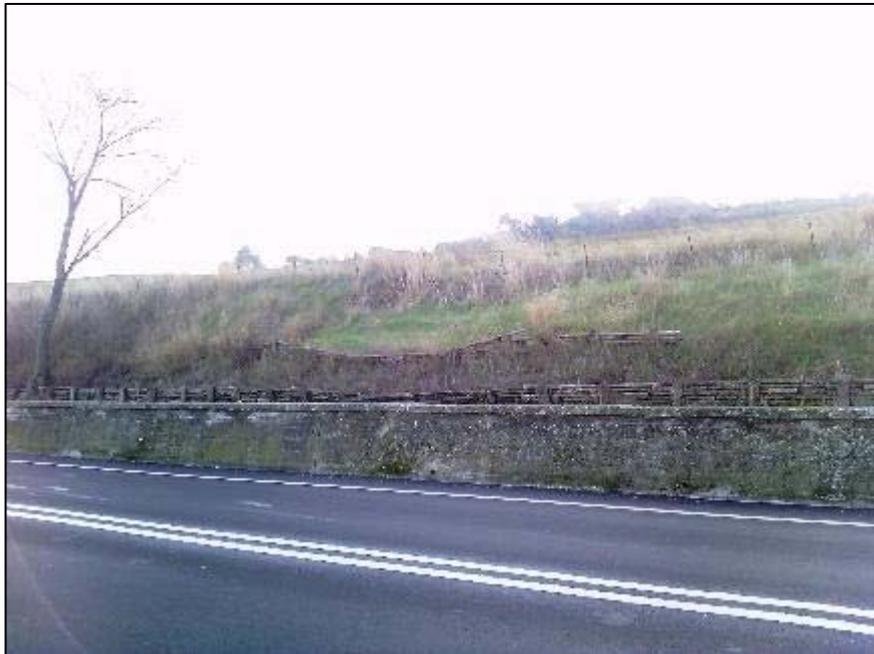
Foto 7.21 Panoramica del versante interessato dal dissesto in oggetto; visibili gli interventi di ingegneria naturalistica adottati per il controllo dei movimenti, attualmente alquanto deformati.

Procedendo verso la galleria Orciani ulteriori evidenze sono localizzate fra le pk 4.020 – 4.240 a monte del tracciato. Trattasi di piccole colate superficiali che talvolta in passato hanno portato materiale sulla sede stradale scavalcando i bassi muri esistenti; oggi sono contenute da una staccionata (vedi foto 7.21 e 7.22) di recente realizzazione.

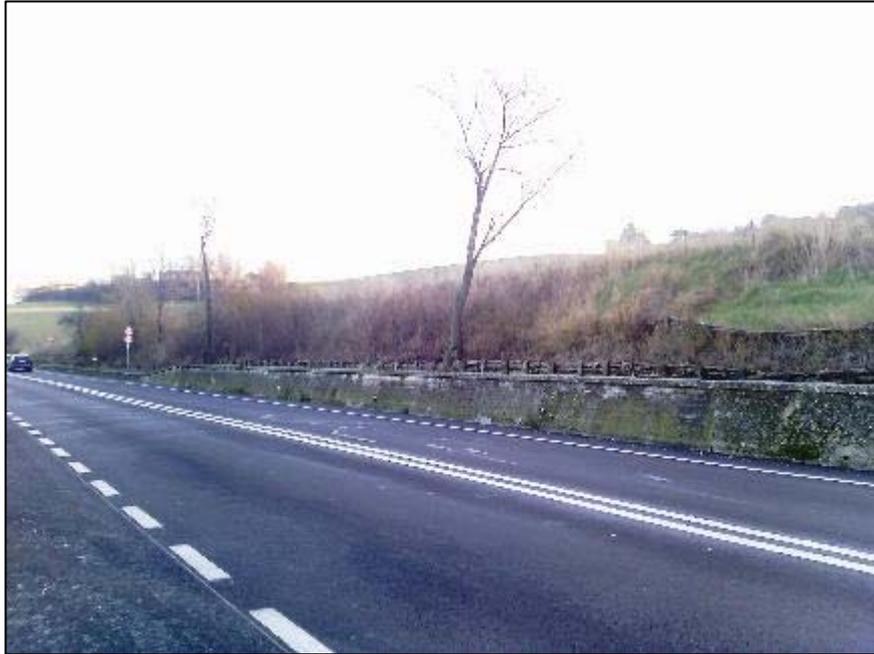
Foto 7.22 Panoramica del versante interessato dal dissesto in oggetto

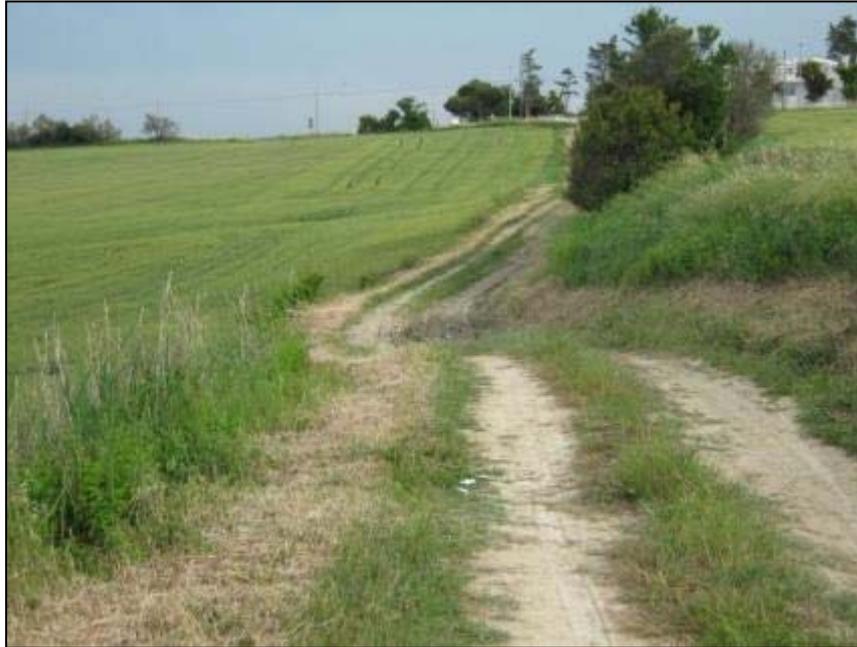
Foto 7.23 Panoramica zona di coronamento della frana, ben riconoscibile al centro foto grazie all'avvallamento e alla presenza di ristagni.

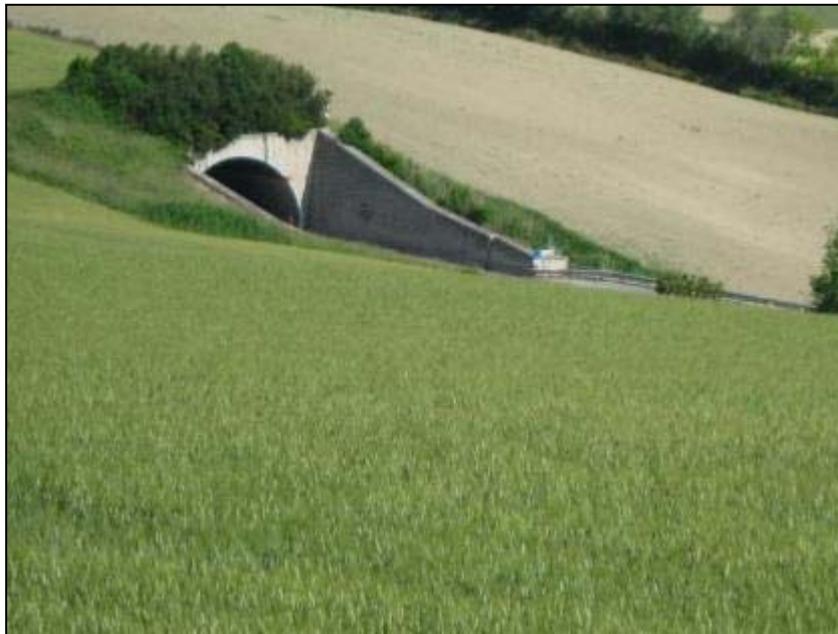
Foto 7.24 Panoramica corpo frana che si sviluppa verso imbocco lato AN della Galleria Orciani.

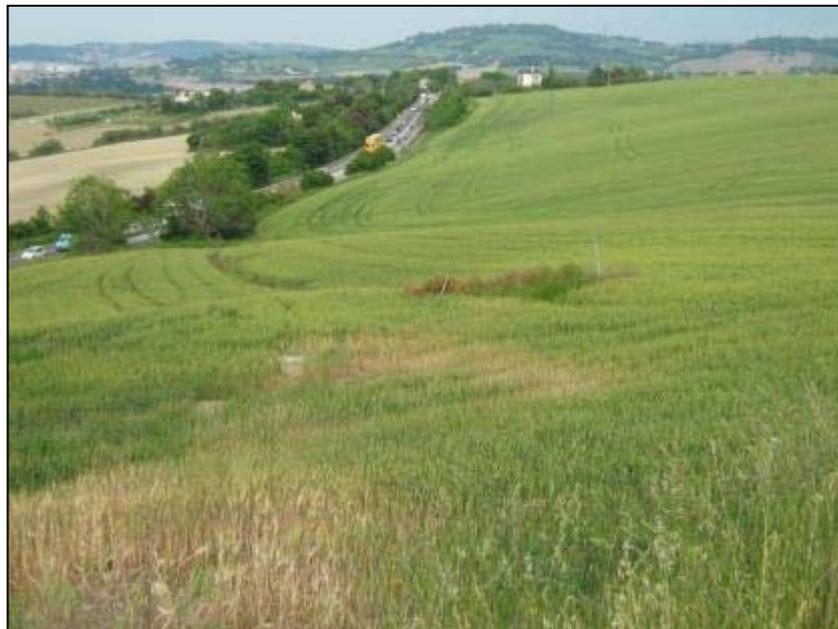
Foto 7.29 Panoramica versante interessato dai dissesti in oggetto.

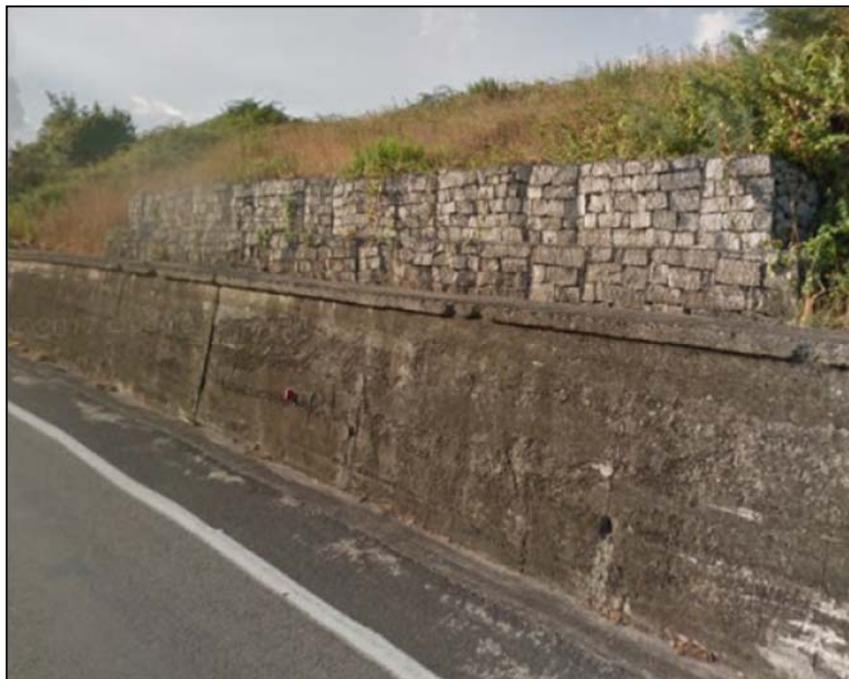
Foto 7.30 Particolare elementi di sostegno, costituiti da muro in c.a. e sovrastanti gabbioni, presenti al piede del dissesto F7.

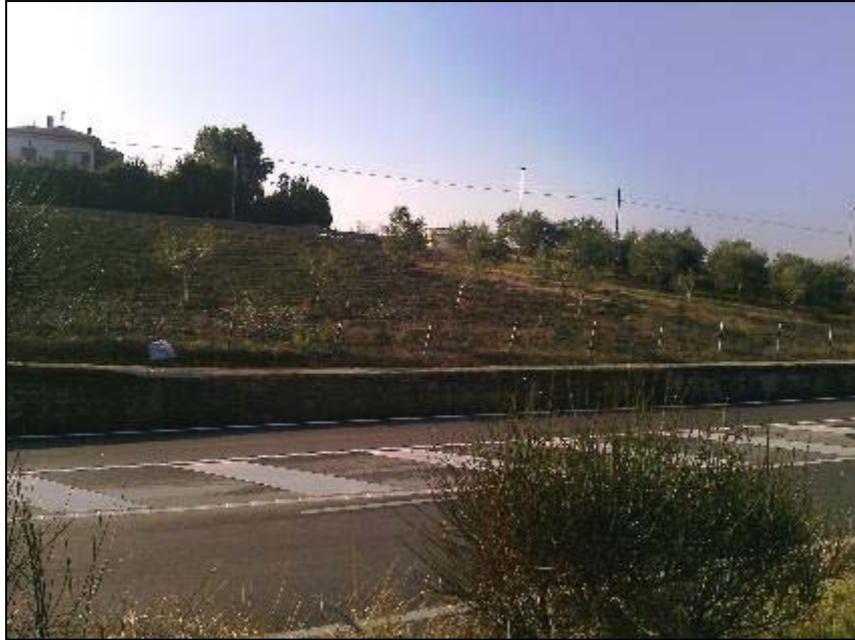
Foto 7.31 Deformazione delle strutture di contenimento poste alla base del dissesto in oggetto.

Sul lato di monte a contenimento degli scavi è prevista una paratia tirantata di pali di grande diametro con bonifica del terreno in sito per uno spessore non inferiore a 2 metri della fascia compresa tra la Strada Barcaglione e la SS16.

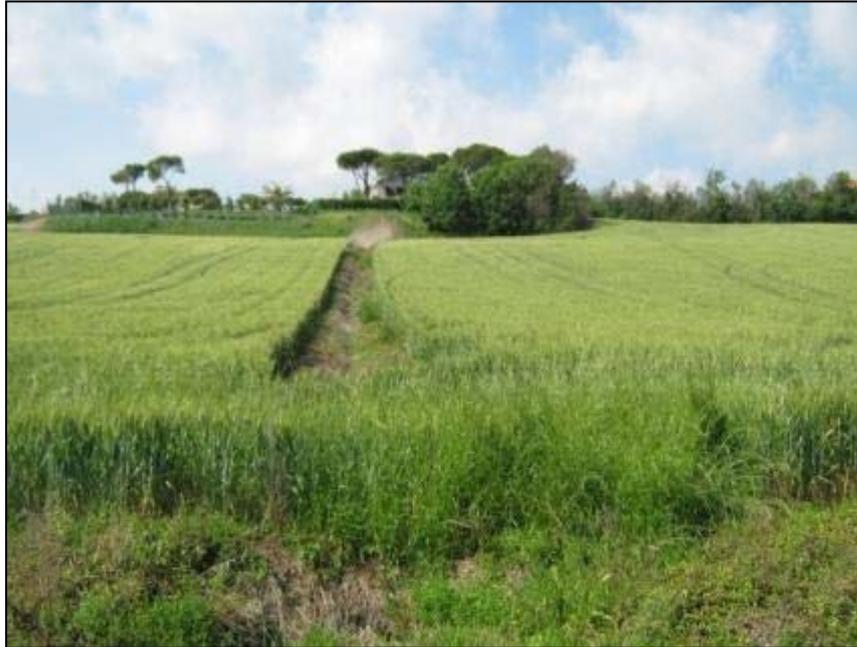
Foto 7.32 Vista di insieme dal basso (in corrispondenza SS16) del dissesto F9; l'area, coltivata e bonificata mediante interventi di ingegneria naturalistica, è intersecata da solchi di ruscellamento ortogonali all'asse stradale.

Essendo la carreggiata di progetto in scavo si ritiene che tali corpi instabili saranno completamente asportati durante i lavori di ampliamento della sede stradale.

La protezione del tratto nella fase di scavo verrà realizzata mediante la costruzione di una paratia di pali di grande diametro.

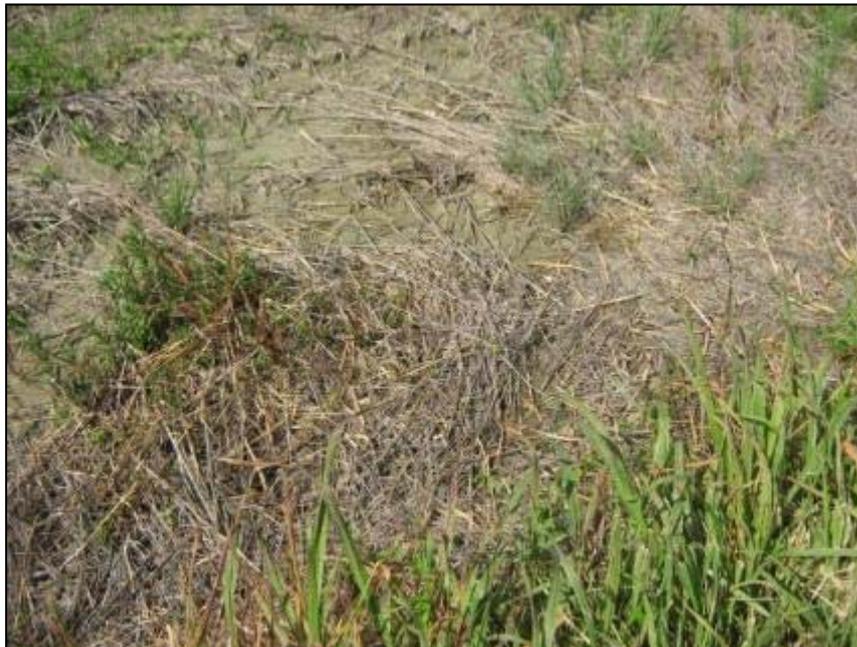
Foto 7.33 Particolare porzione basale di un solchi di ruscellamento; la zona mostra ristagni idrici.

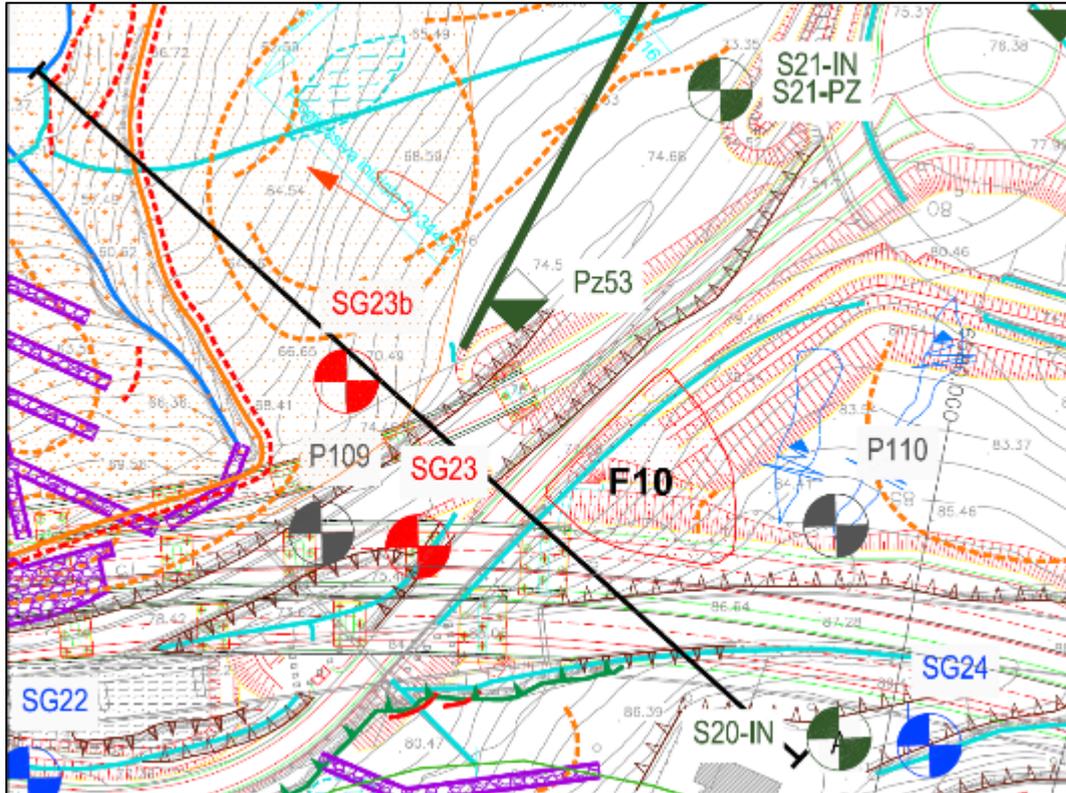
Figura 7-35 - Frana 10 e frana quiescente E8 con locali riattivazioni: Viadotto Taglio Svincolo Torrette (pressi) km 6+400 – 6+530 lato valle

L'area è stata oggetto in passato di fenomeni deformativi attualmente in condizioni di stabilità a seguito della realizzazione delle trincee drenanti (riportate in colore viola nella Figura 7-35) e in corrispondenza delle rampe di svincolo di pali di grande diametro a sostegno degli scavi. Diffuse condizioni di ristagno idrico permangono comunque a valle della SS16, immediatamente a ovest delle trincee drenanti.

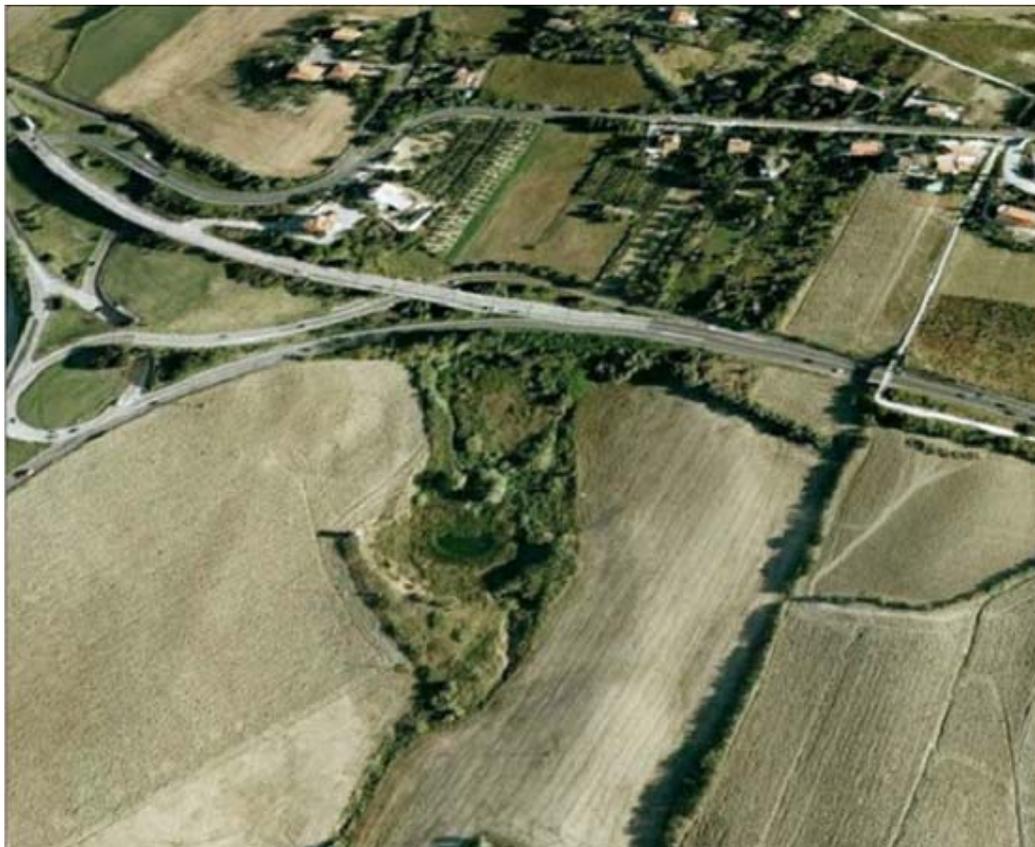
Figura 7-37 - Frane attiva F10 e quiescente E8 – Foto area delle zone in dissesto (anno 2007)

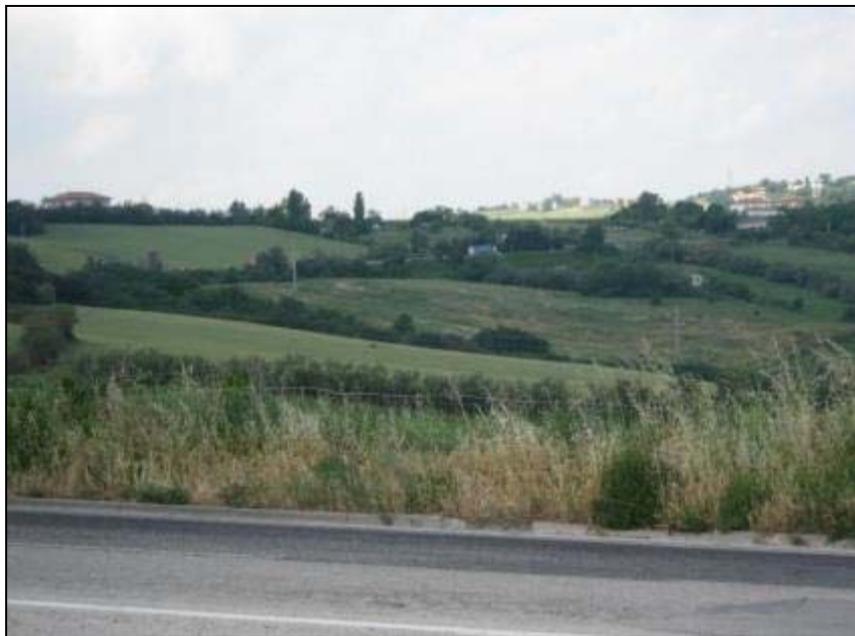
Foto 7.34 Vista di insieme del settore interessato da diffusi fenomeni erosivi e gravitativi quiescenti (E8) posto a valle della SS16.

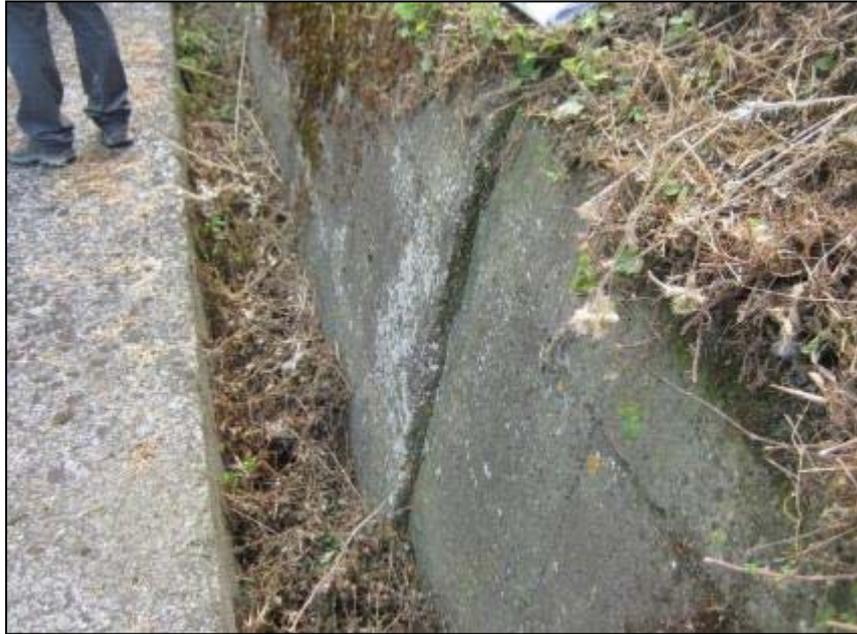
Foto 7.35 Particolare traslazione muro di contenimento SS16 in corrispondenza del piede della Frana F10.

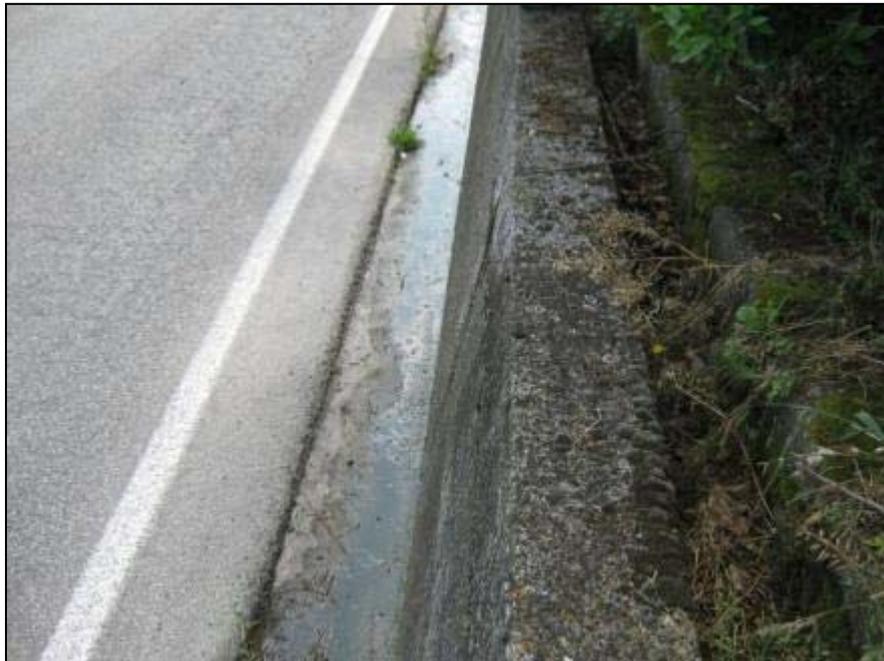
Foto 7.36 Flussi idrici provenienti dal terreno situato a monte della SS16 in corrispondenza del dissesto in oggetto.

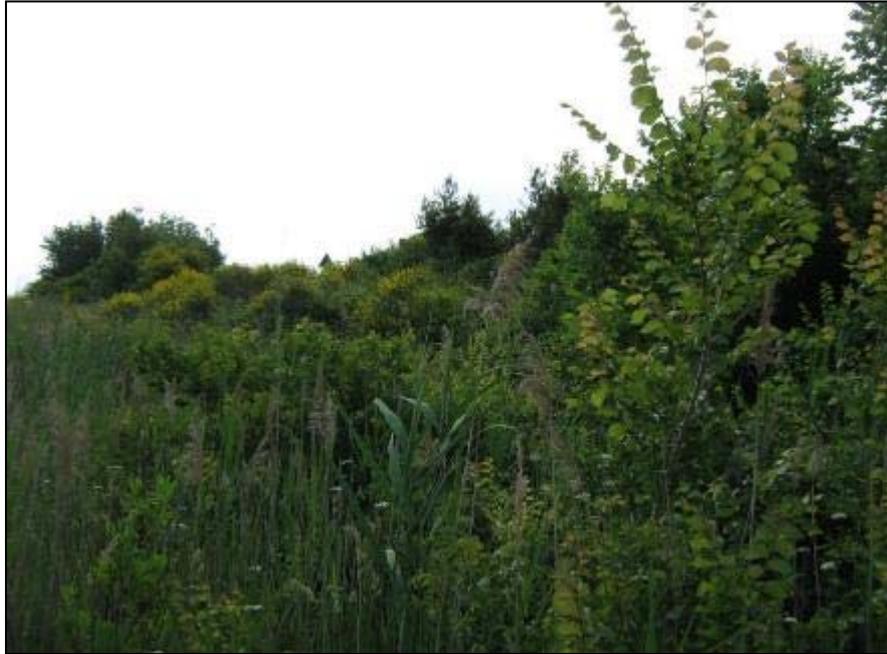
Foto 7.37 Vista dalla basso dell'area interessata dal dissesto F10.
