SS 16 ADRIATICA - VARIANTE DI ANCONA
 Ampliamento da 2 a 4 corsie da Falconara a Baraccola
 1° Lotto: Tratto Falconara - Torrette (svincoli inclusi)

PROGETTO ESECUTIVO

GEOLOGIA E IDROLOGIA

Relazione geologica ed idrogeologica

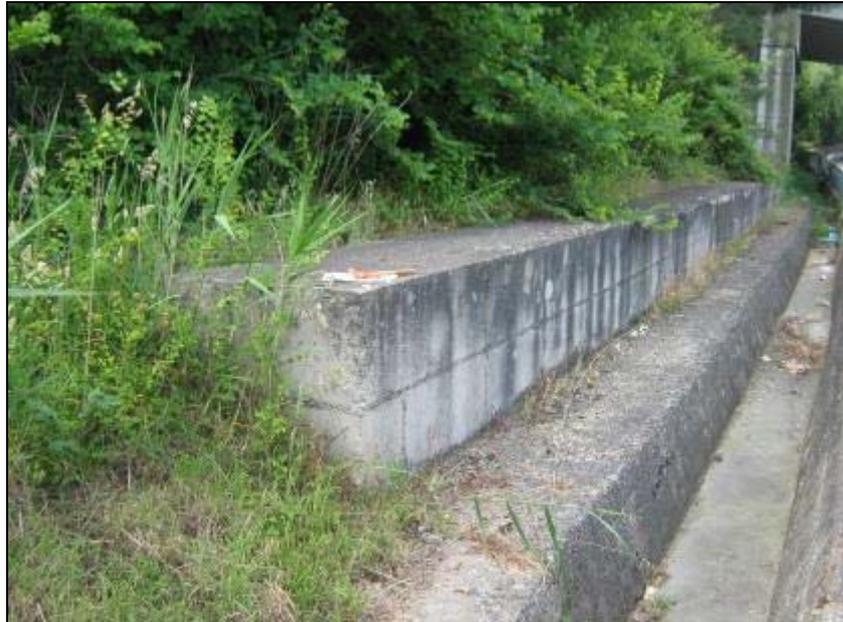
Foto 7.38 Muro posizionato al piede della frana F10.

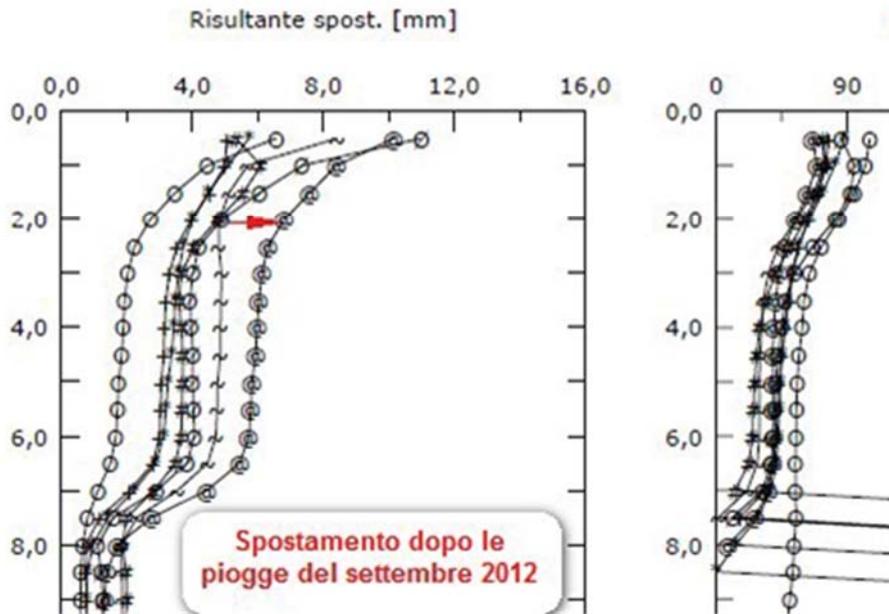
Il confronto fra le letture inclinometriche ed il periodo stagionale ha messo in luce la relazione esistente fra i fenomeni deformativi e gli eventi meteorici più intensi. La tabella 7.2 riepiloga la piovosità mensile registrata alla stazione meteorologica di Ancona Falconara nel corso del 2012; da essa si evince una particolare intensità pluviometrica nel mese di settembre 2012, con oltre 200 mm di pioggia. La lettura inclinometrica effettuata a fine settembre 2012 mostra, particolarmente sui tubi SG8 – SG11 – SG14 – SG16 (Figura 7-42) un evidente incremento degli spostamenti rispetto alle precedenti letture di marzo, maggio e luglio.

Figura 7-42 - 0Deformata inclinometrica del tubo SG16 con evidenza dell'incremento di spostamento a seguito delle intense precipitazioni del settembre 2012

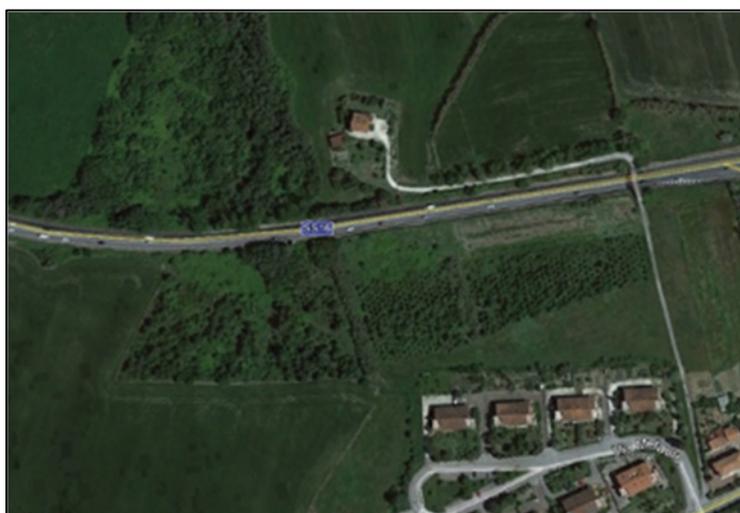
Lungo l'asse di progetto sono presenti alcuni interventi di stabilizzazione agroforestale (Figura 10-1) in corrispondenza dei quali non sono riscontrabili evidenze di fenomeni di dissesto attivo; essi confermano l'importante ruolo che può assumere una vegetazione erbacea ed arborea perenne nella mitigazione del dissesto idrogeologico. Il progetto ha quindi previsto una particolare cura nella rivegetazione delle scarpate estendendo questo intervento anche nelle aree d'impronta al di sotto dei viadotti.

Figura 10-1 - Interventi di stabilizzazione agroforestale attorno alla pk 6+000 circa
