# BRENNER BASISTUNNEL

Umweltbeweissicherung

**Baulos Mauls 2 - 3**  
**Lotto Mules 2 - 3**

**Bericht Juli - Dezember 2019**

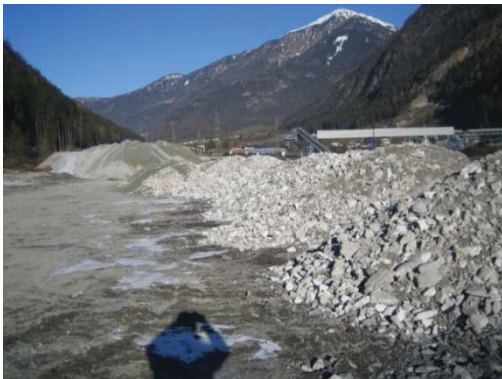
Keine relevanten Beweise.

Bereits bedeutend die Hügel aus neuem Material aus dem Tunnel.

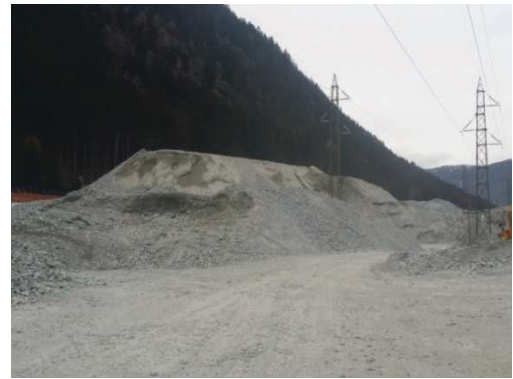
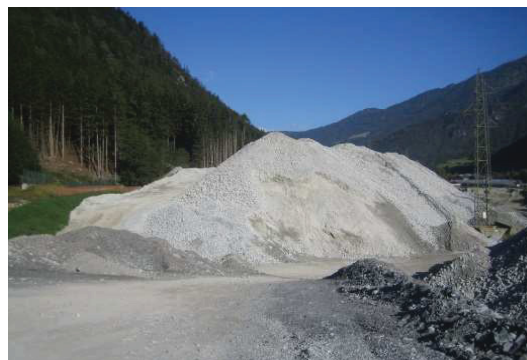
Ormai rilevanti gli accumuli di nuovo materiale di galleria.

*Cumuli materiale di scavo della galleria di Mules*

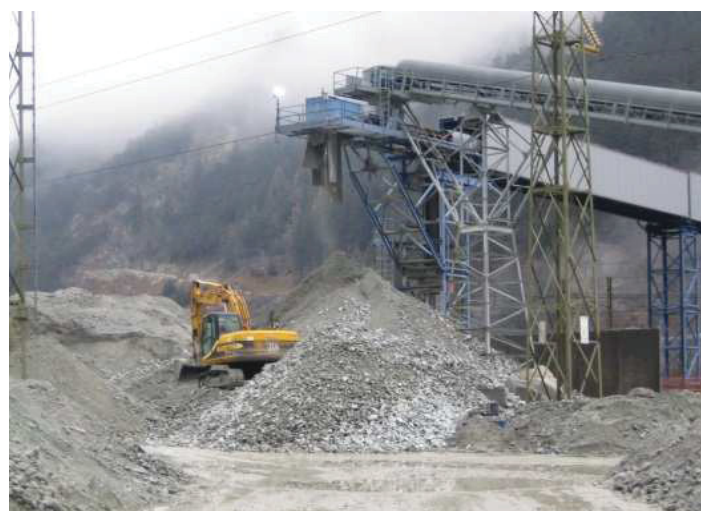
Gelegentliche Förderbandaktivitäten.

Saltuaria attività del nastro trasportatore.

*Nastro trasportatore*

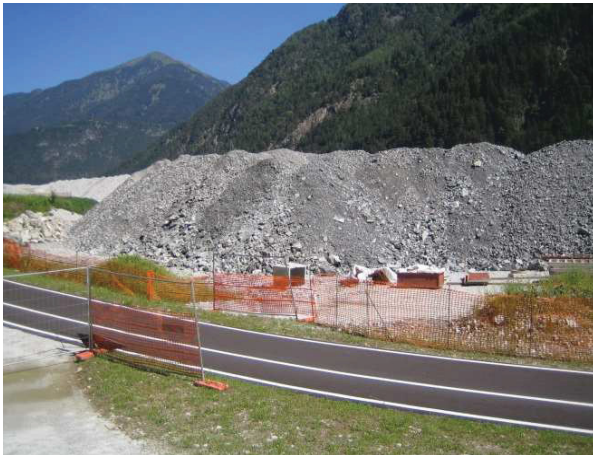
Der Respektabstand zu empfindlichen Gebieten ist weiterhin gewährleistet.

Permane il rispetto delle aree sensibili.

*Abgrenzung von Baustellenbereichen  
Delimitazioni aree di cantiere*

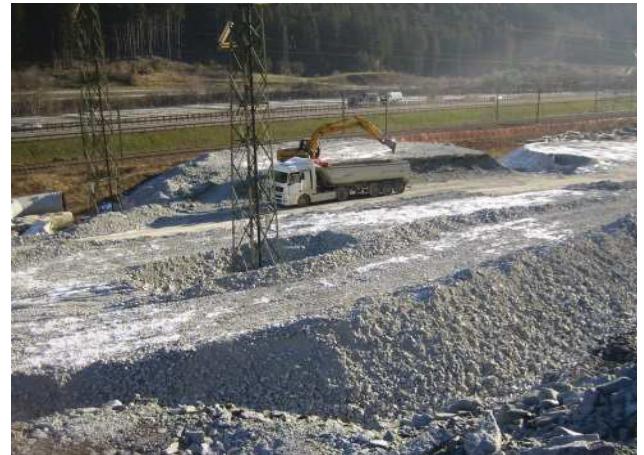
*Abgrenzung der Eisenbahnschienen  
Delimitazione asse ferroviario*

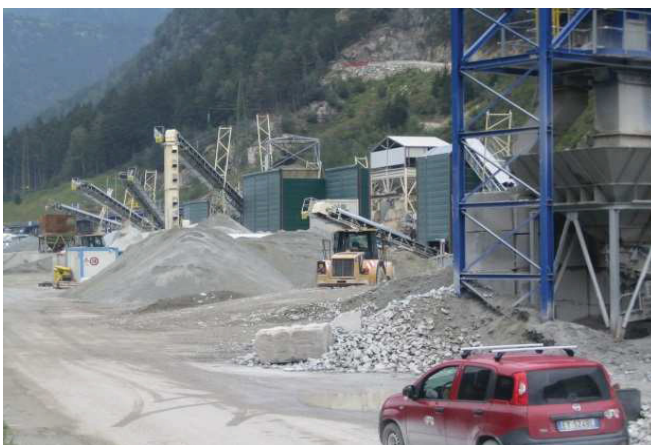
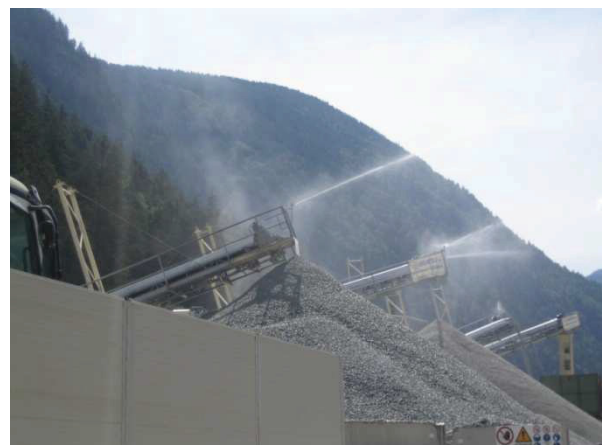
Rimangono predominanti le attività di lavorazione inerti.

*Anlage für Zuschlagstoffe  
Impianto inerti*

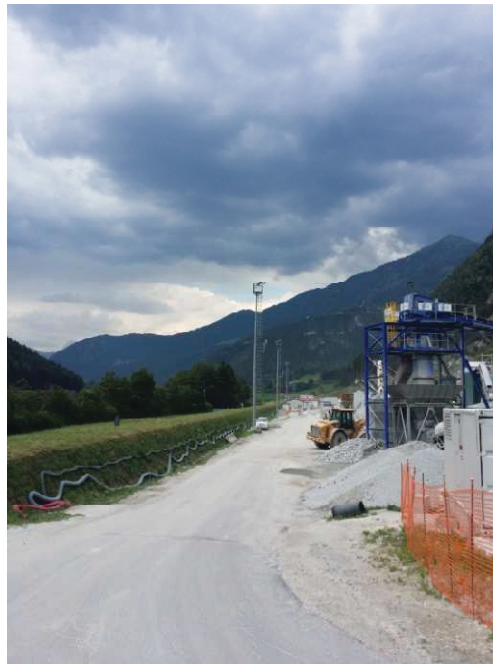
Die Abgrenzungen werden weiterhin berücksichtig.

Permane il rispetto delle delimitazioni.

*Baustelle Mauls 1 - Cantiere Mules 1*

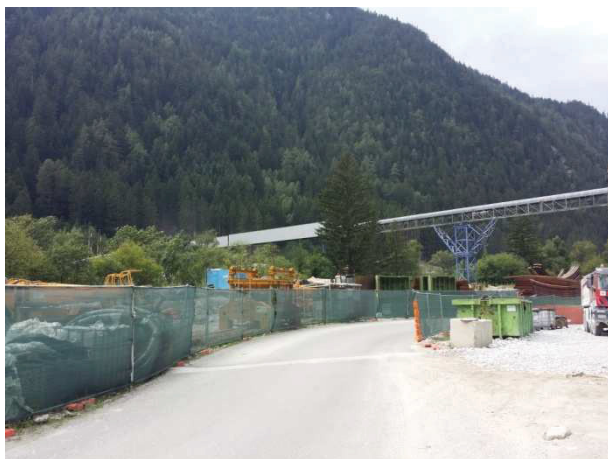
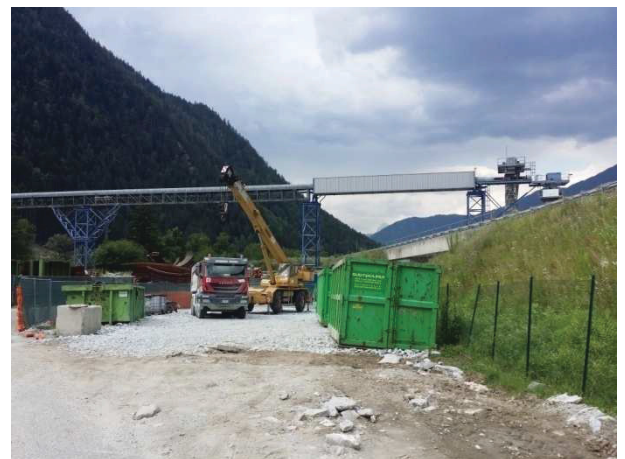
*Baustelle Mauls 2 - Cantiere Mules 2*

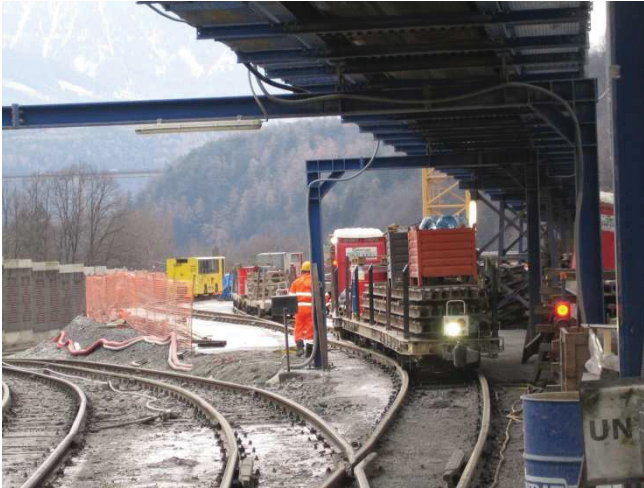
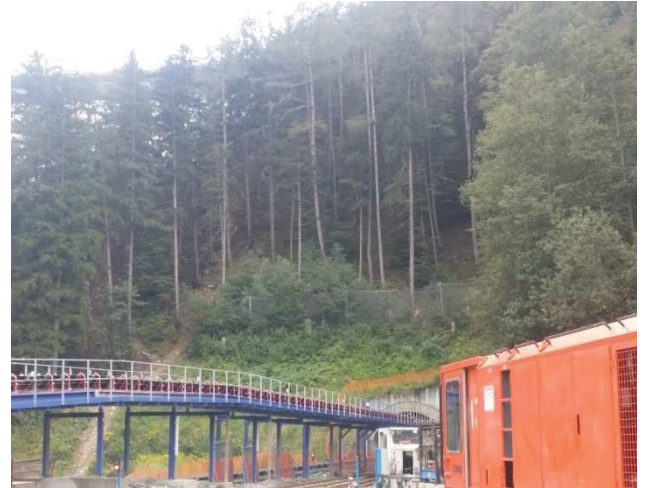
Scarse le nuove attività di cantiere che rimangono sostanzialmente limitate al trasporto su nastro e binario.

*Geleise und Foerderband  
Binario e nastro trasportatore*

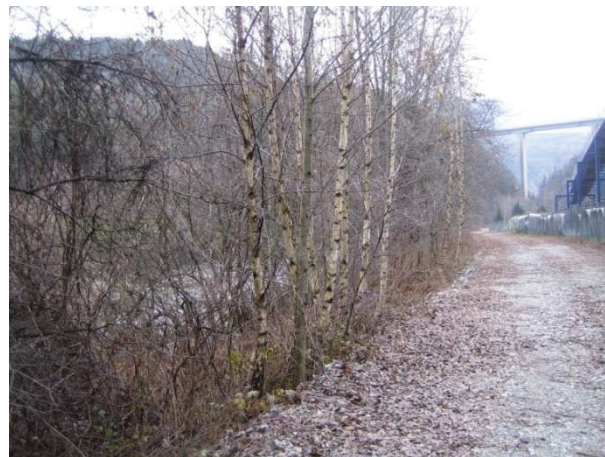
Die Uferzone wird immer respektiert.

Sempre buono il rispetto della fascia ripariale.

*Uferzone  
Fascia ripariale*

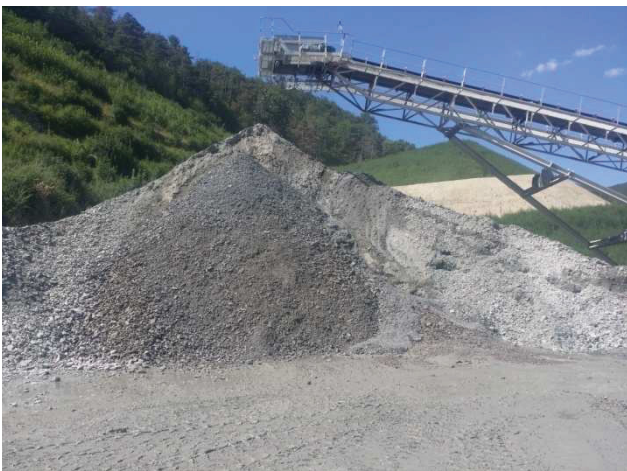
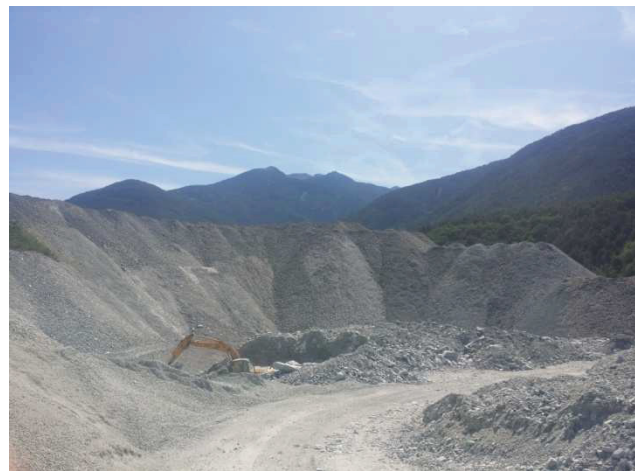
Die Materialbewegungen werden ohne Unterbrechungen durchgeführt, um einerseits das Granitmaterial des A-Typs zu zerkleinern und zu sieben und um andererseits die Aushubmaterialien vom B- und vom C-Typ endzulagern. .

*Ausbruchmaterial*

Prosegue a pieno ritmo la movimentazione di materiale sia per quanto concerne la frantumazione e la vagliatura del materiale granitico di classe A che per quanto riguarda la messa a dimora definitiva del materiale di scavo di classe di tipo B+C.

*Materiale di scavo*

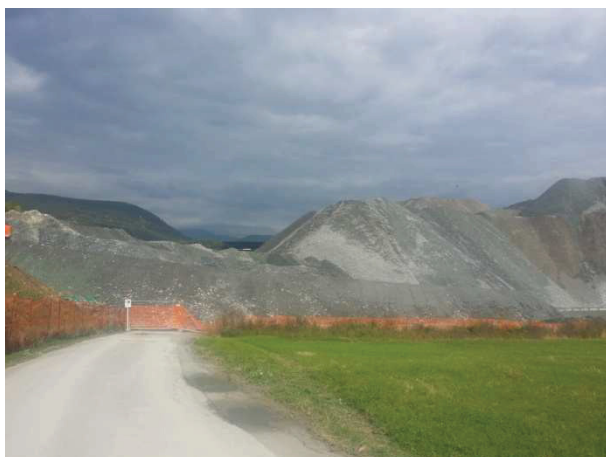
Die erreichte Grösse der Ablagerungen aus Aushubmaterial aus dem Tunnel ist hoch.

Elevata l'altezza raggiunta dai depositi di materiale di galleria.

*Materiale di scavo della galleria di Mules*

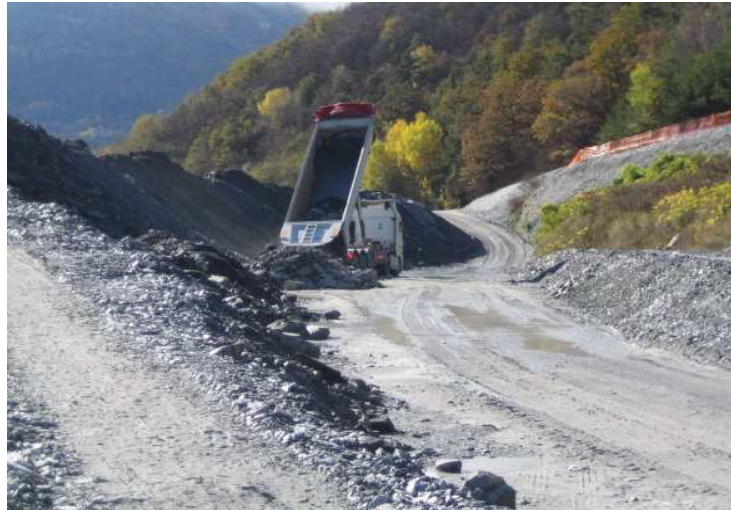
Zunehmende seitliche Erweiterung der Ablagerungsgebieten. Progressive espansione laterale delle aree di deposito.

*Abgelagertes Material  
Materiale stoccato alla base del cumulo*

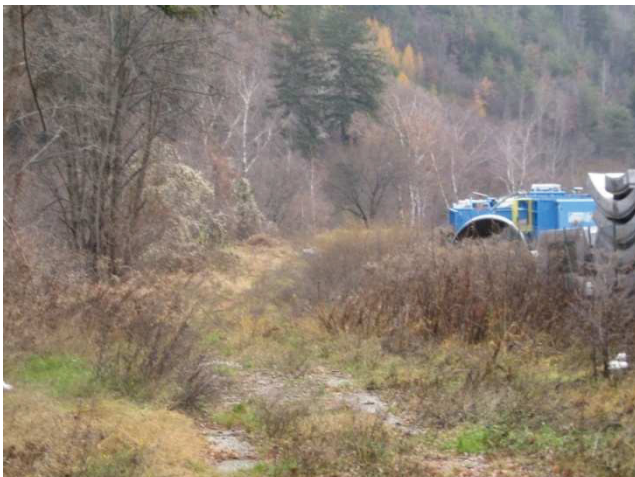
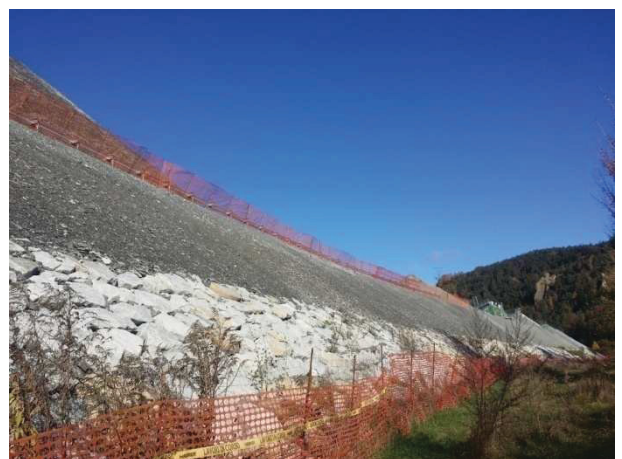
Die Uferzone wird respektiert

Permane il rispetto della fascia ripariale.

*Uferzone  
Fascia ripariale*

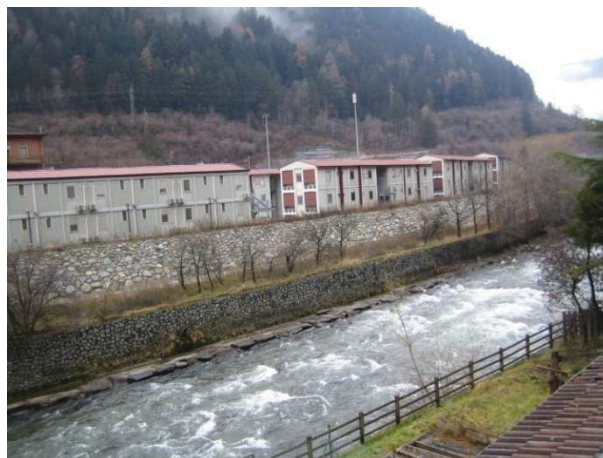
Nessuna variazione apprezzabile.

*Ansicht der Baustelle  
Vista area di cantiere*

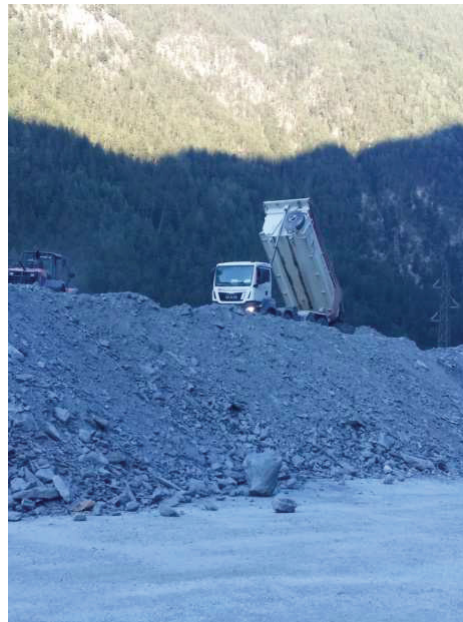
*Scarico materiale*

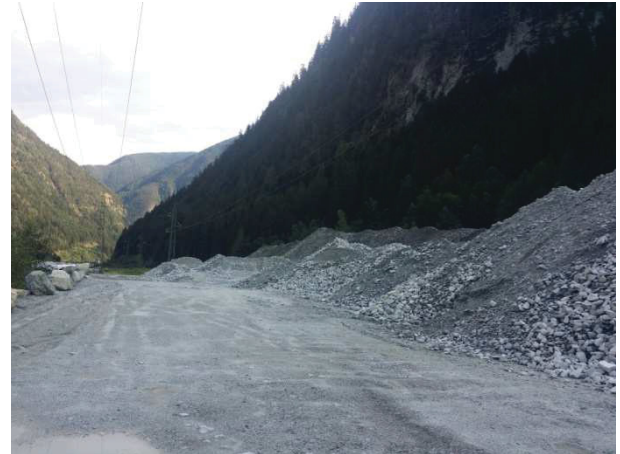
Im Semester wurde dieses Problem durch die teilweise Beseitigung der vorher dort aufgeworfenen, hohen Materialhalden zumindest teilweise verringert.

Nel semestre la parziale rimozione degli alti cumuli progressi ha in parte diminuito questa problematica.

*Materiale di recente accumulo*

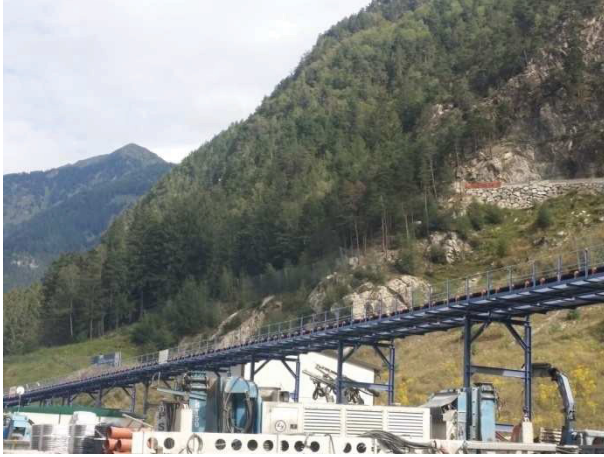
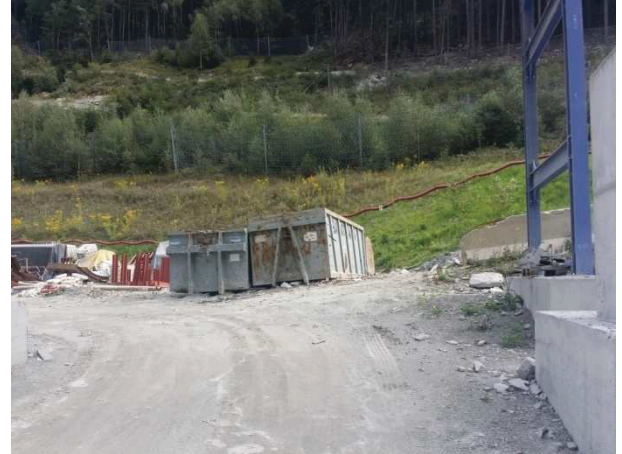
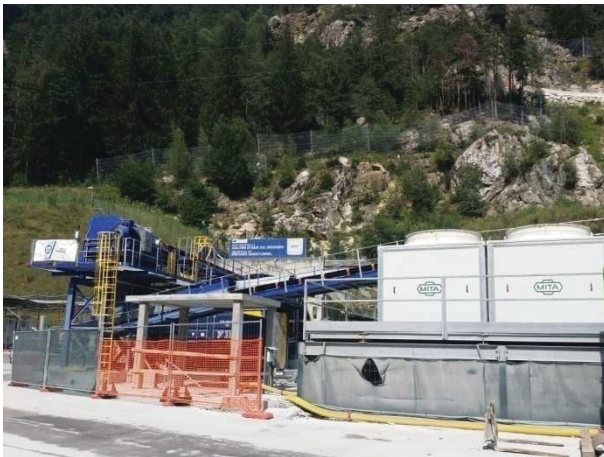
Il cantiere non presenta particolari problemi di stabilità.

Gli interventi messi in atto nei precedenti lotti costruttivi quali muri di sostegno, reti paramassi, rinverdimenti (biostuoie) appaiono più che efficaci, ed in buono stato di conservazione.

*Reti paramassi sul versante che sovrasta il cantiere*

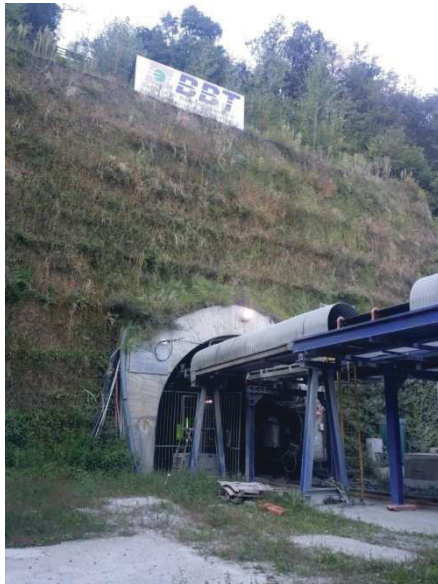
*Portal Aicha-Muls  
Portale Aica-Mules*

Stabili le condizioni sopra i due portali.

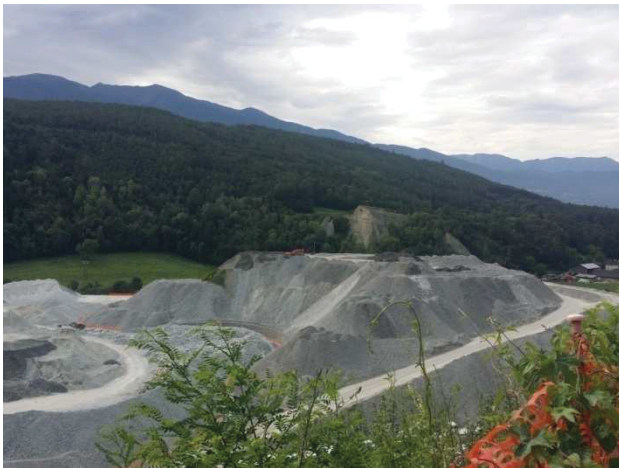
Die wichtigsten Stabilitätsprobleme betreffen die Böschungen der Schutthalden zu beziehen, die inzwischen sehr hohe Höhen erreicht haben.

I maggiori problemi di stabilità sono da riferirsi alle scarpate dei cumuli di detrito che hanno ormai raggiunto altezze di grande rilievo.

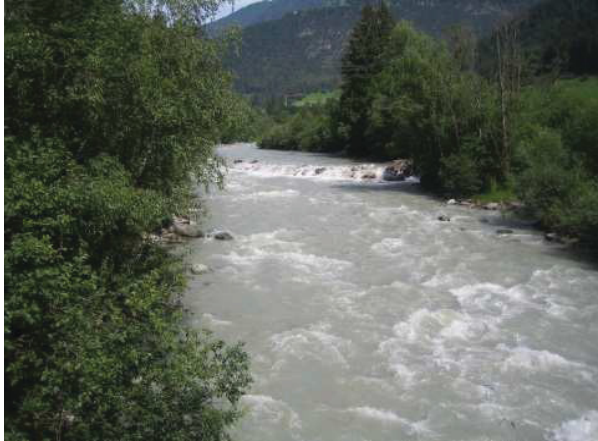
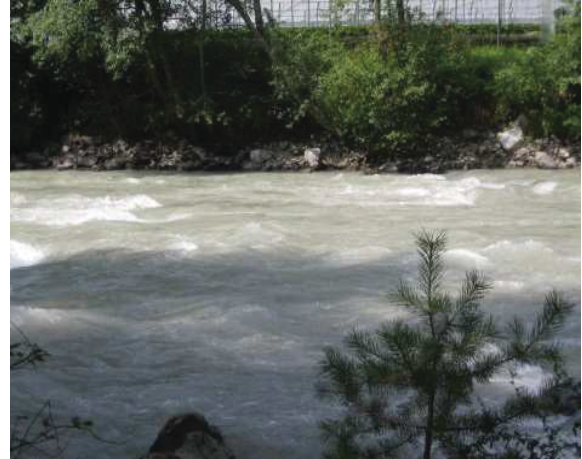
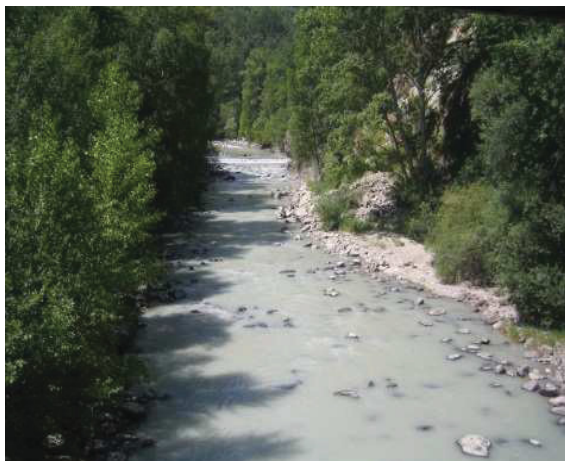
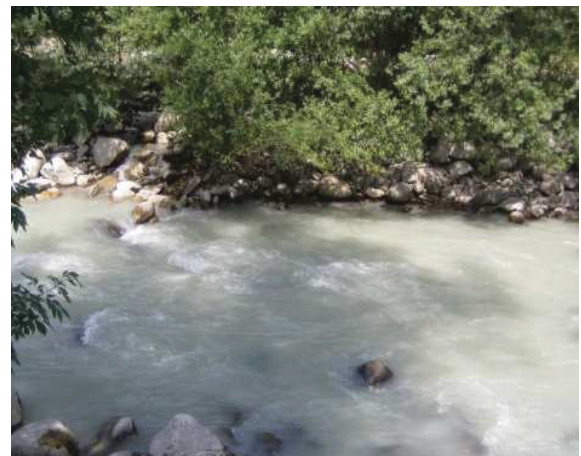
Torbidità frequente, da attribuirsi a fenomeni naturali.

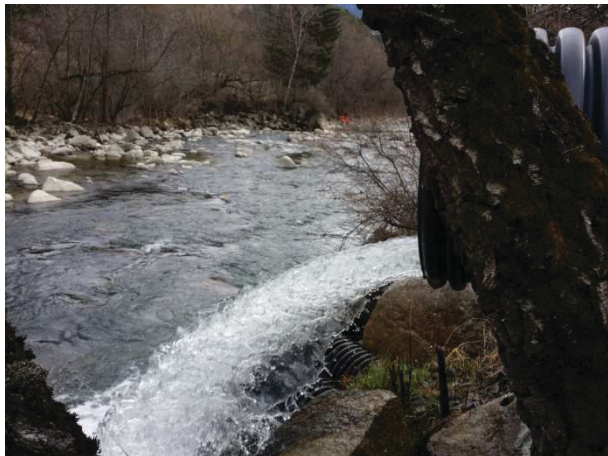
*I-VV-Up-ASQ-030/07*

Die Analysen den Parametern der Anlage D des Landesgesetzes vom 18. Juni 2002, Nr.8 „Wasserbestimmungen“ entsprechen.

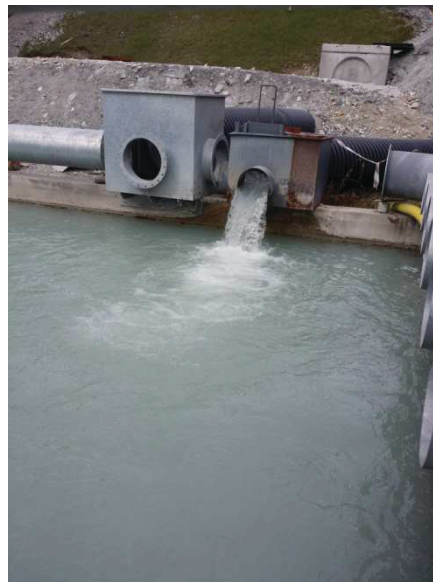
*I-NN-Ai-ASQ-020/14*

Le analisi risultano conformi a quanto previsto dall'allegato D della Legge Provinciale 18 giugno 2002, n.8 "Disposizione sulle acque".

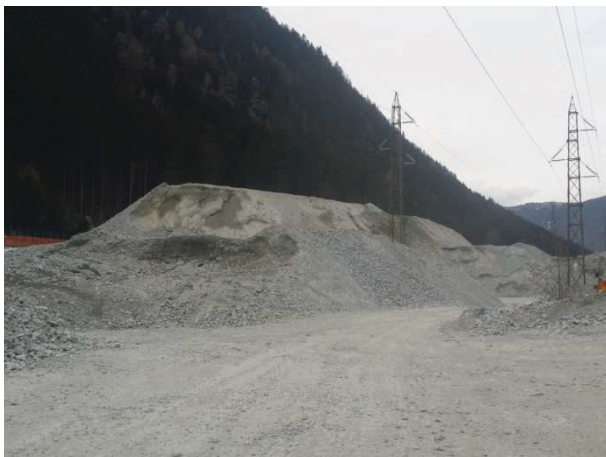
Die grössten Auswirkungen sind durch die andauernden Anhäufungen von neuem Material aus dem Tunnel gegeben

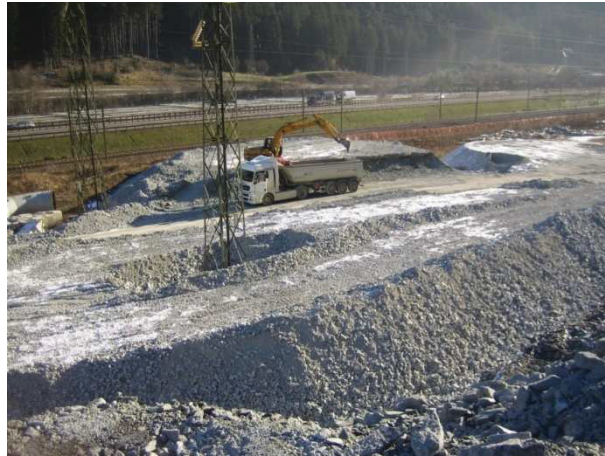
*Neue Materialhügel  
Nuovi cumuli di materiale*

Die progressive Zunahme des neuen Depots ist mittlerweile von allen Verkehrswegen aus sichtbar.

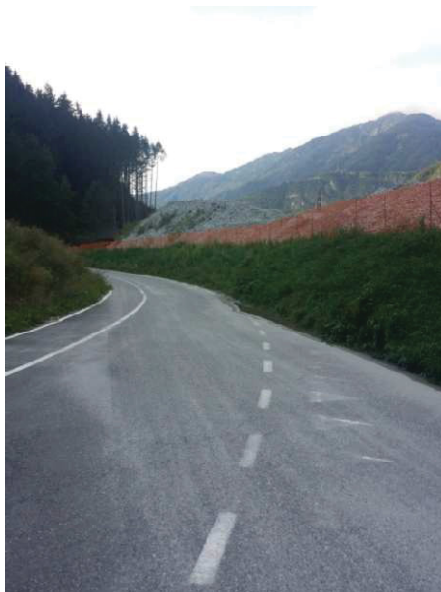
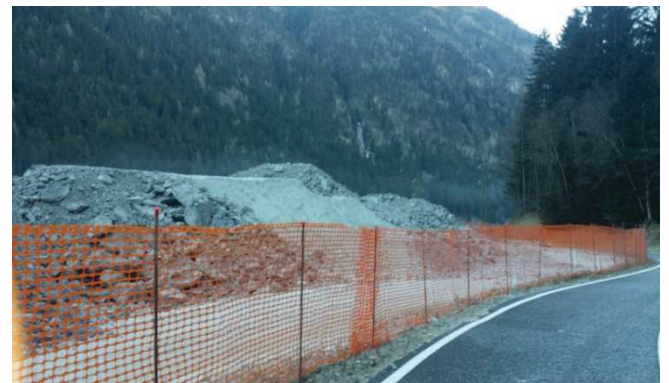
*Vista dei cumuli dalla pista ciclabile*

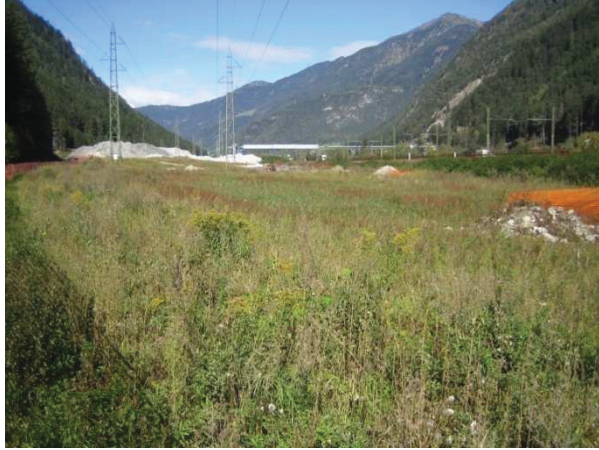
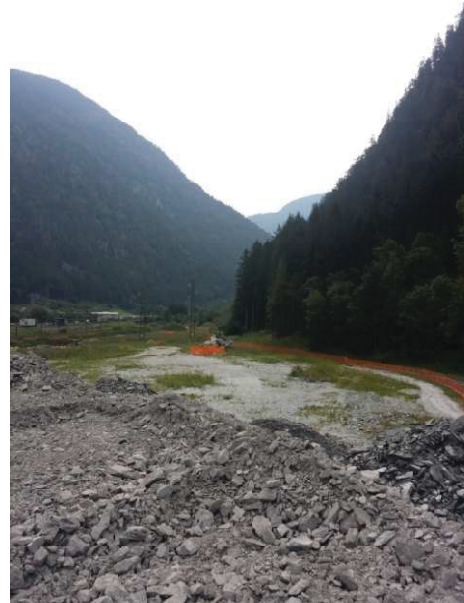
Ein grosser Sektor oestlich der Baustelle zeigt noch eine unveraenderte Morphologie

*Östlicher Sektor der Baustelle  
Settore orientale del cantiere*

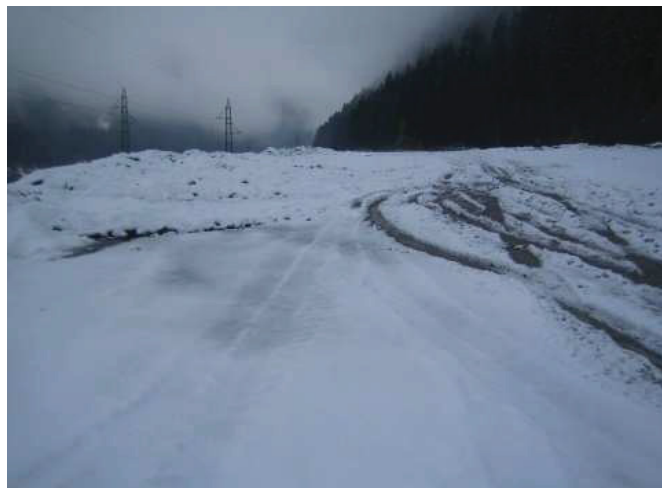
Leichte Schneedecke Ende November.

*Schneedecke  
Copertura nevosa*

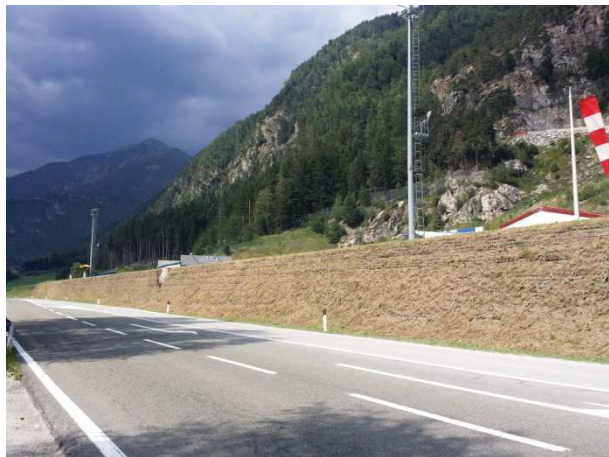
*Baustelle Mauts 1*  
*Cantiere Mules 1*

Was das Landschaftsbild betrifft, ergibt sich der Sichtschutzwall als sehr funktionell und effektiv.

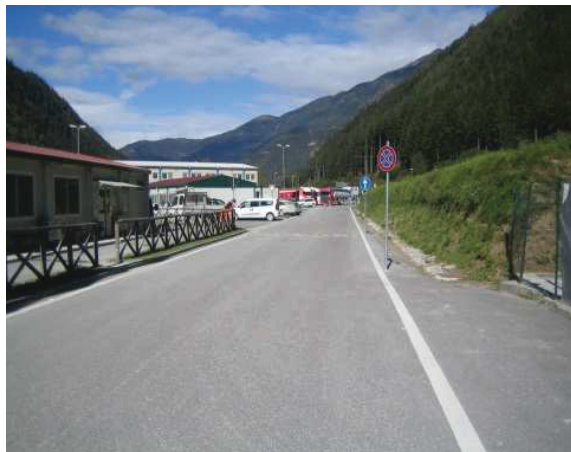
*Ansich Baustelle*  
*Cantiere Mules 3*

Von außerhalb sind nur große Erhebungen sichtbar.

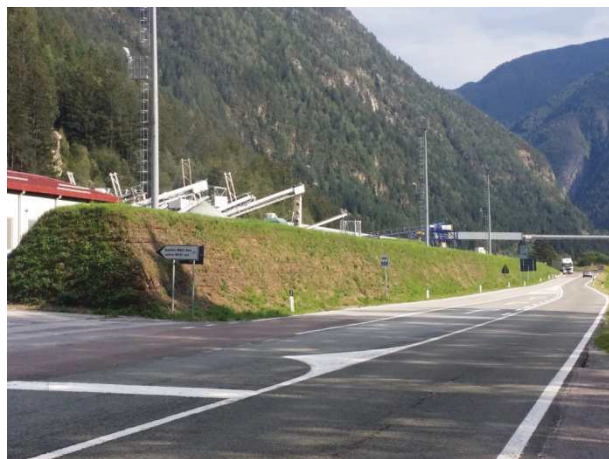
*Vista del cantiere dalla strada statale*

Dall'esterno sono visibili solo corpi in elevazione.

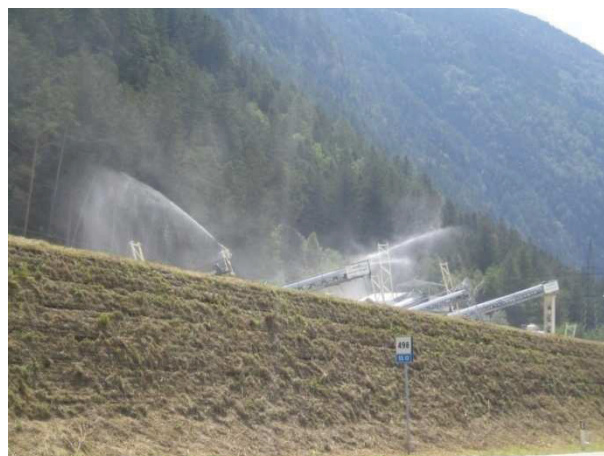
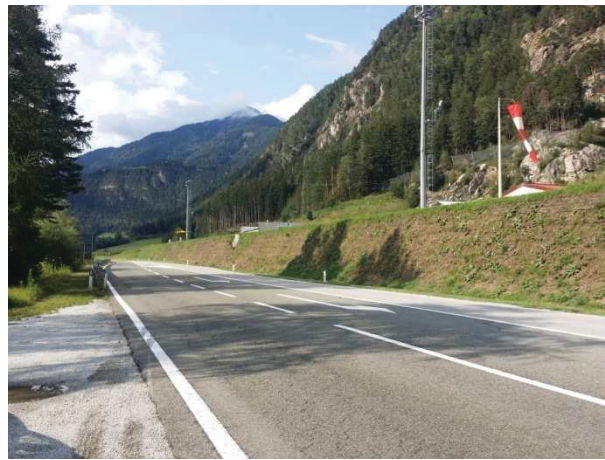
*Vista del cantiere dalla strada statale*

Bescheidene Auswirkungen auf das Landschaftsbild, bedingt durch den saisonalen Verlauf.

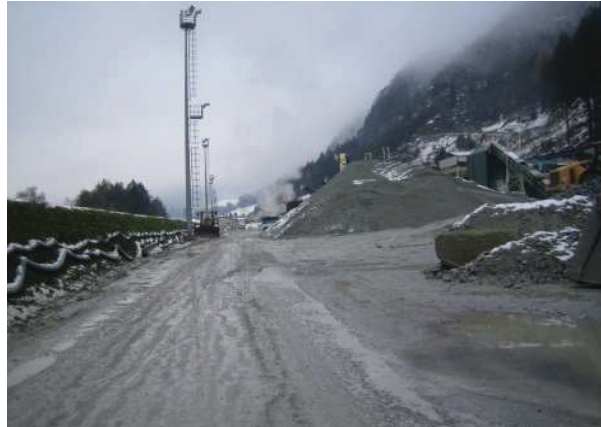
Leichte Schneedecke Ende November.

*Schneedecke - Copertura nevosa*

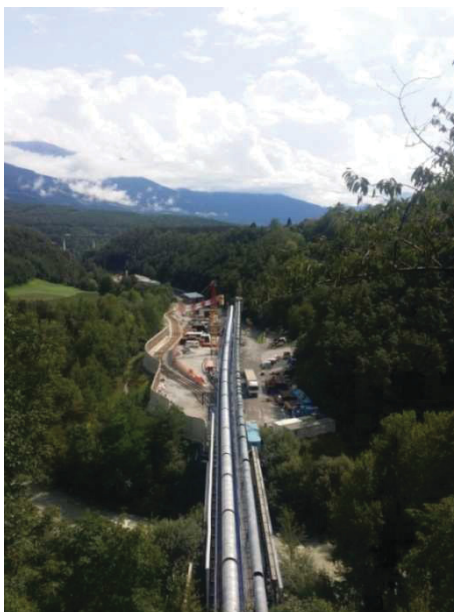
Variazioni paesaggistiche scarsamente apprezzabili sia dai punti di visuale vicini che lontani.

*Ansicht von oben auf das Baustellengelände  
Vista dall'alto area di cantiere*

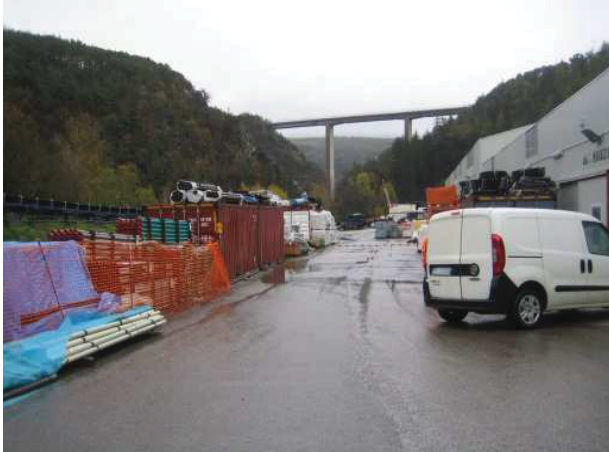
Bescheidene Verüderungen im Rahmen der Baustelle zuzuschreiben hauptsächlich den Materialablagerungen und neuen Einrichtungen.

*Materialablagerung - Deposito materiali*

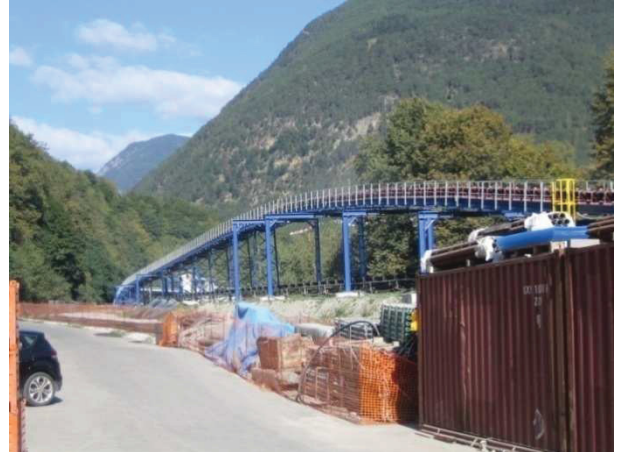
*Teilansicht der Baustelle - Scorcio di cantiere*

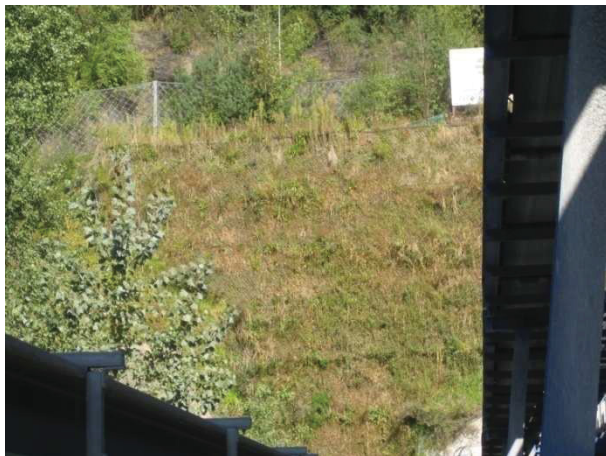
*Portal Aicha-Mauls  
Portale Aica- Mules*

Unterschiedlich die Auswirkung an den beiden Portalen bezogen auf die Begrüenung.

Im Uebrigen nur sichtbar aus unmittelbarer Nähe.

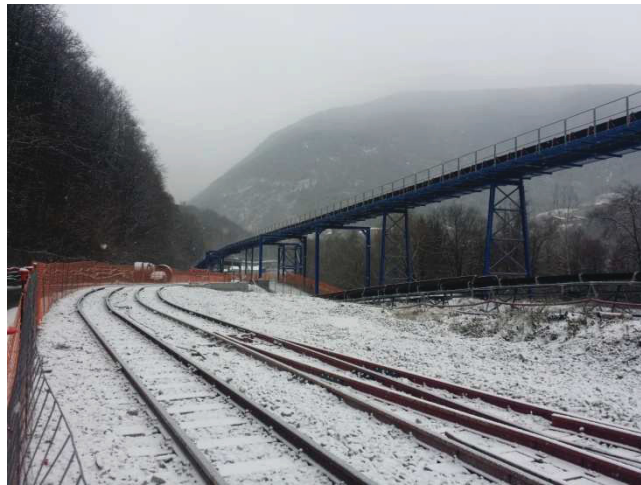
Leichte Schneedecke Ende November.

*Schneedecke  
Copertura nevosa*

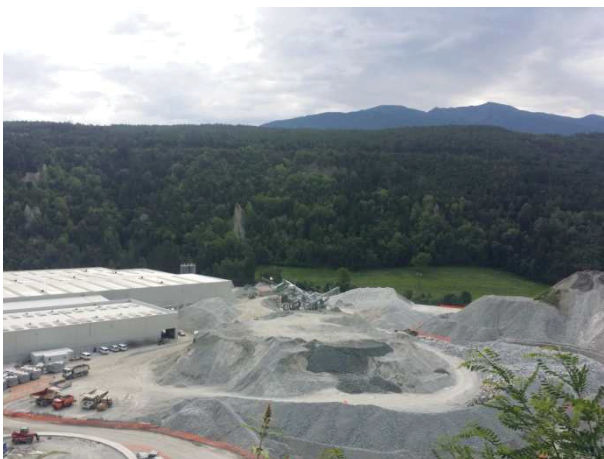
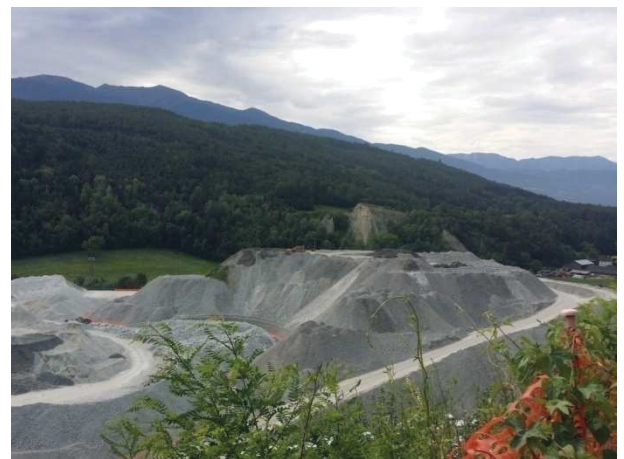
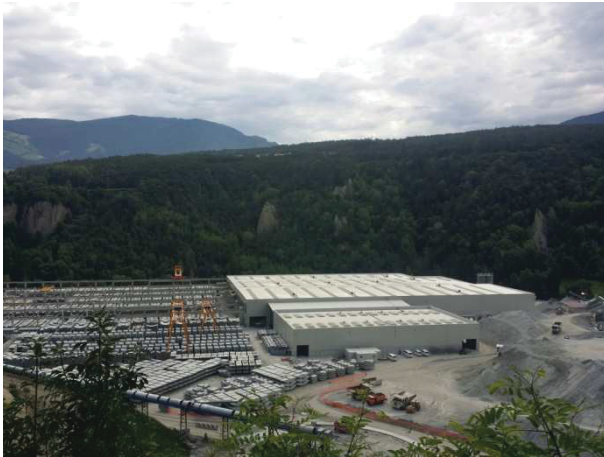
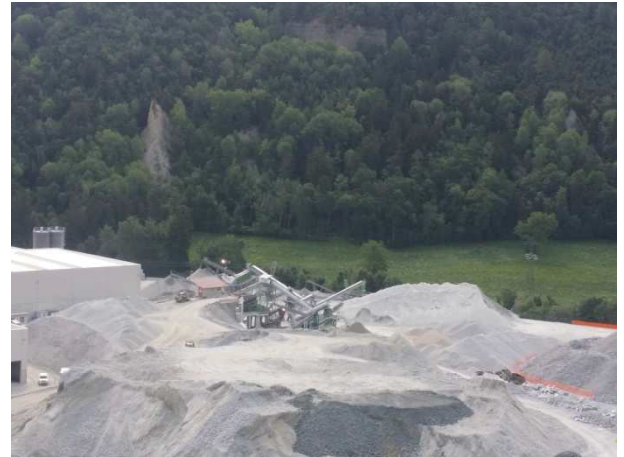
L'aspetto della valle appare ormai completamente trasformato.

Gli impatti sono ormai tali da rendere scarsamente apprezzabili nuove alterazioni.

*Ansicht der Baustelle  
Vista del cantiere*

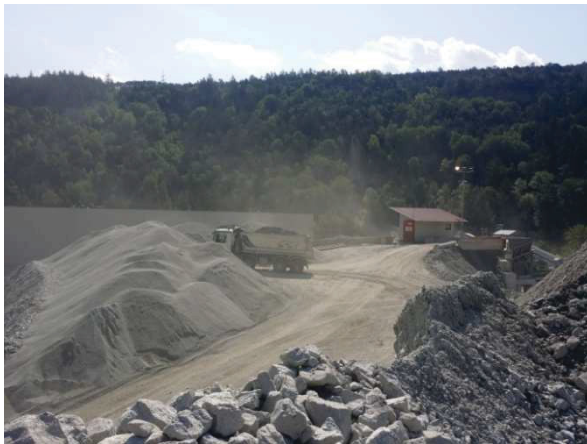
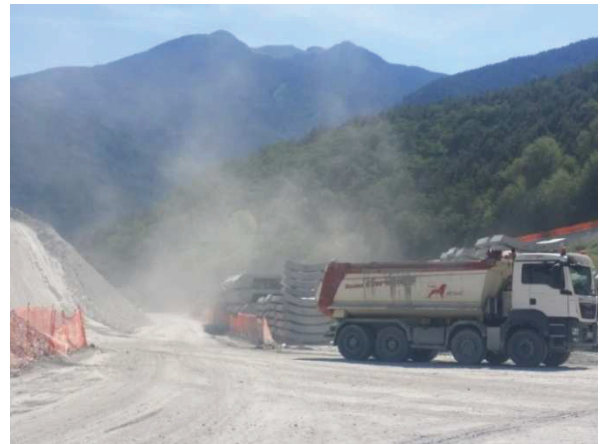
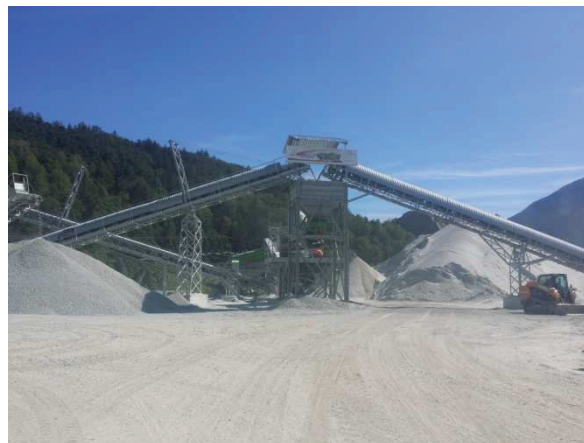
Das Problem der Staubentwicklung, insbesondere bei der Brecheranlage in Hinterrigger wird so gehandhabt, dass die BBT SE dem ausführenden Unternehmen Unregelmäßigkeiten meldet, welche Korrekturmaßnahmen im Rahmen der Verwaltung der Nichtkonformitäten zusetzen hat."

*Stauben  
Polveri*

La problematica del sollevamento delle polveri, in particolare in relazione alle attività di frantumazione degli inerti a Hinterrigger, è gestita mediante la segnalazione di anomalie da parte di BBT SE nei confronti dell'impresa esecutrice, che deve implementare misure correttive nell'ambito della gestione delle relative non conformità.

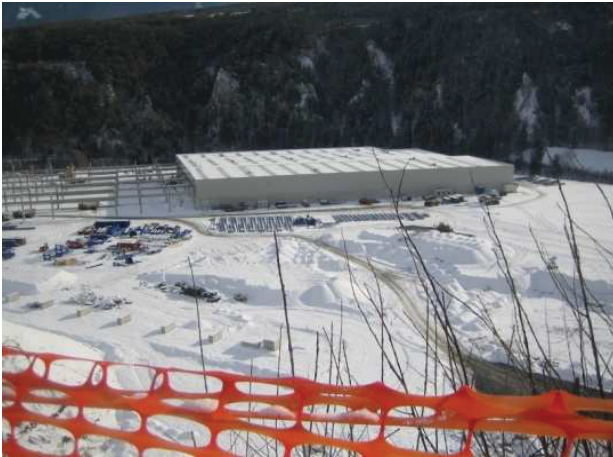
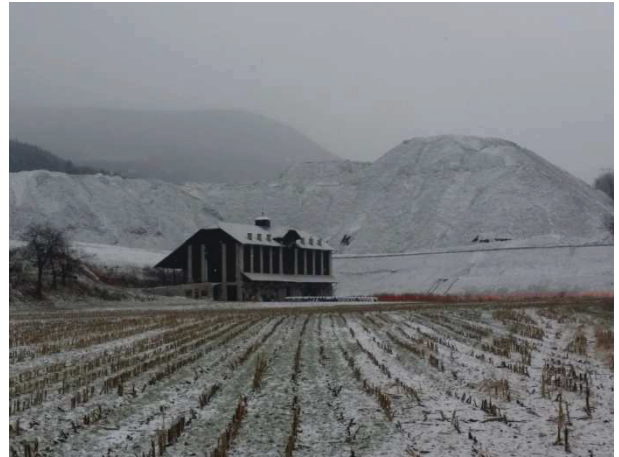
Leichte Schneedecke Ende November.

*Schneedecke  
Copertura nevosa*

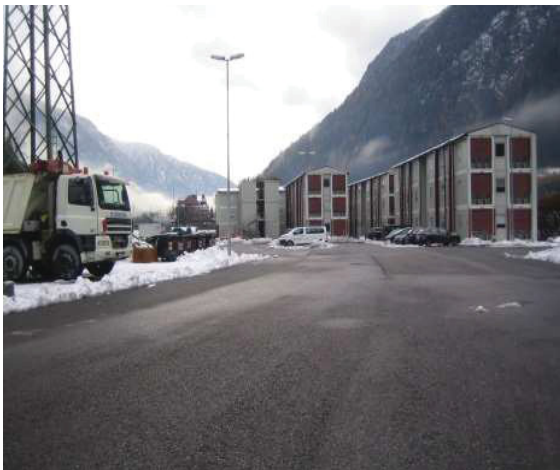
Permane elevato l'impatto visivo degli alloggi percorrendo le principali vie di transito.

*Ansicht der Baustelle von der Staatsstraße  
Vista area di cantiere dalla strada statale*

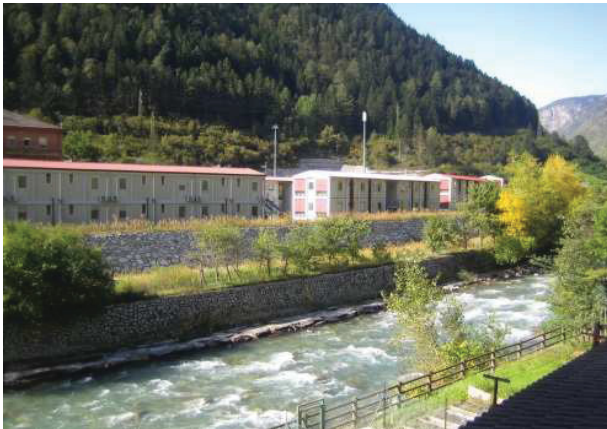
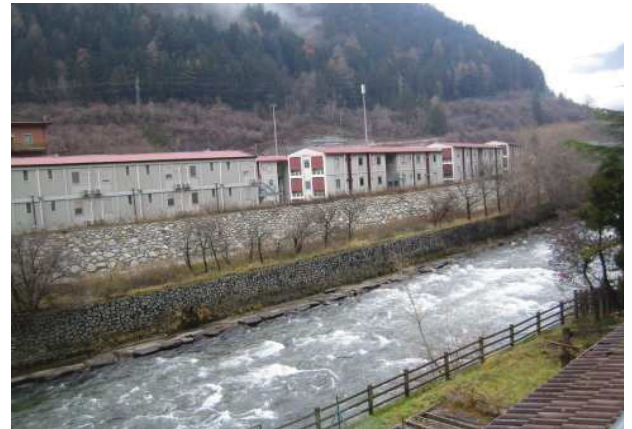
Nessuna variazione di rilievo.

Molto buono il ripristino della fascia ripariale.

*Ansicht der Baustelle von der Schnellstraße  
Vista area di cantiere dalla strada statale*

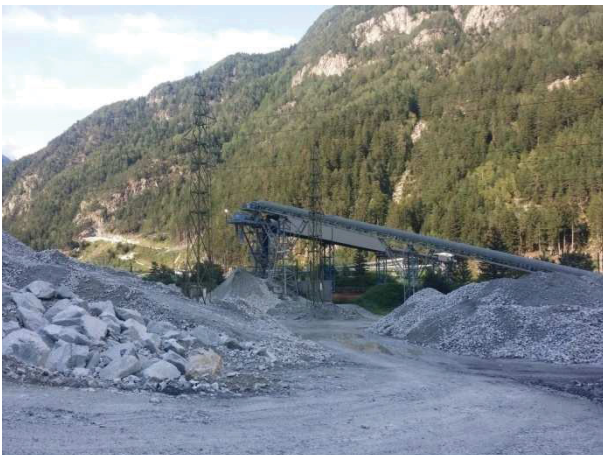
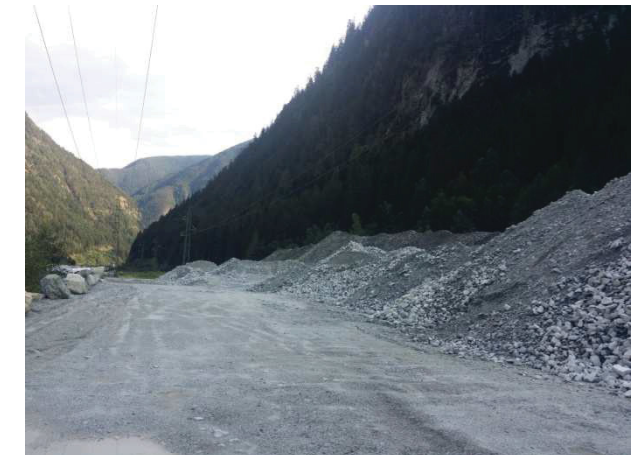
Keine Vegetation im Baustellenbereich.

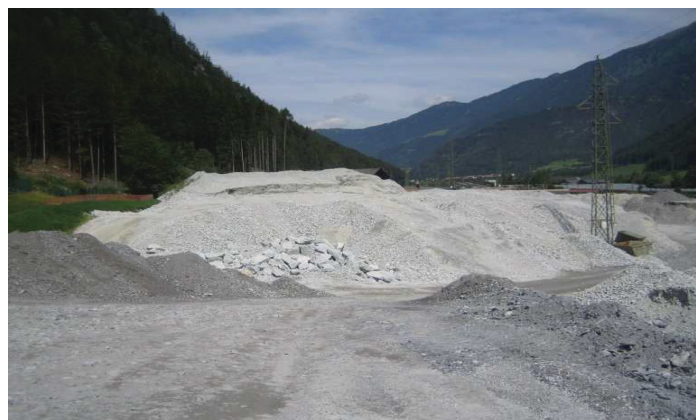
Baustelle / Area di cantiere

Assenza di vegetazione all'interno dell'area di cantiere.

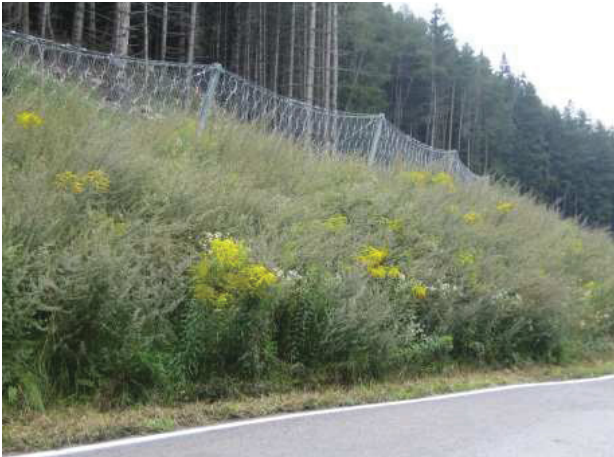
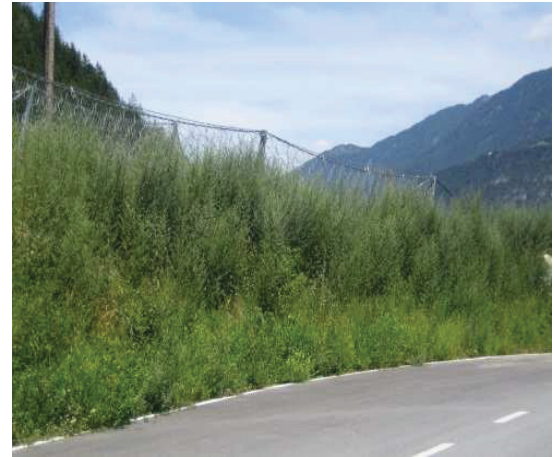
*Böschung am Hangfuß - Scarpata alla base del versante*

An den neuen Böschungen starkes Unkrätzwachstum

Rigogliosa la vegetazione infestante sulle scarpate di neoformazione.

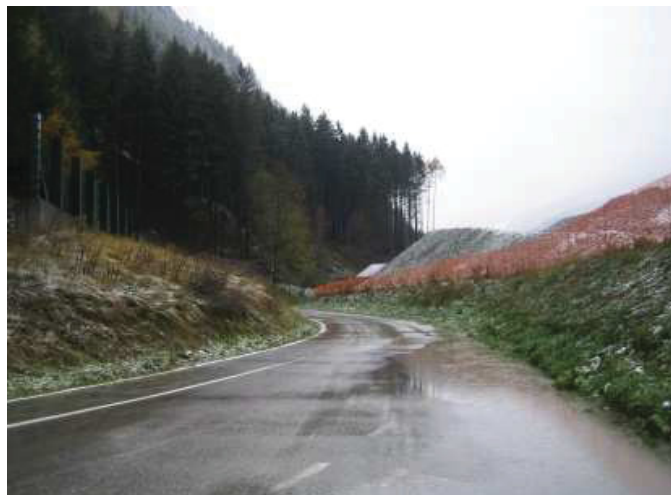
*Radroute - Pista ciclabile*

Eindeutiger Unterschied zwischen der Vegetation der Gräser und der Stäucher.

Sostanziale differenza fra vegetazione erbacea e cespugliosa.

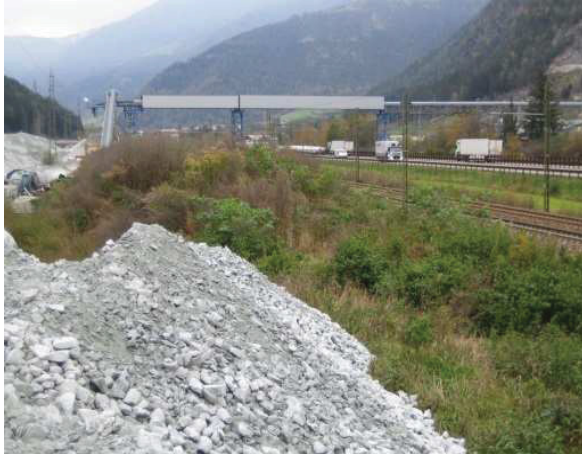
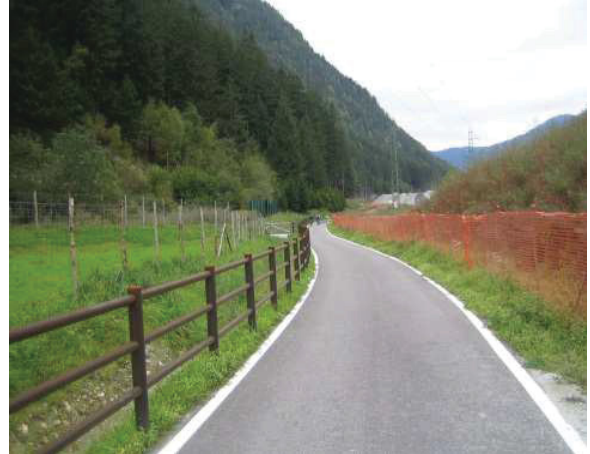
Entlang der Einziehung oberhalb der Radroute entwurzelte Bäume durch Muren.

Alberi sradicati dalle colate detritiche lungo la incisione a monte della pista ciclabile.

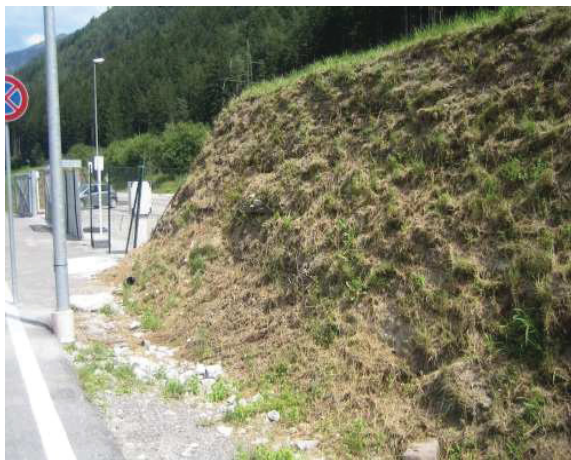
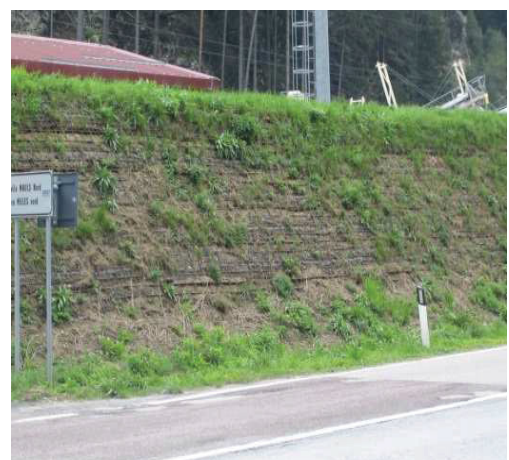
*Argine coprivista*

An der Südseite des Sichtschutzwalles vereinzelt Probleme mit der Begünung.

Locali problemi di rinverdimento della copertura vegetale sul lato meridionale dell'argine coprivista.
