# BRENNER BASISTUNNEL

Umweltbeweissicherung

**Baulos Mauls 2 - 3**  
**Lotto Mules 2 - 3**

**Bericht Juli - Dezember 2019**

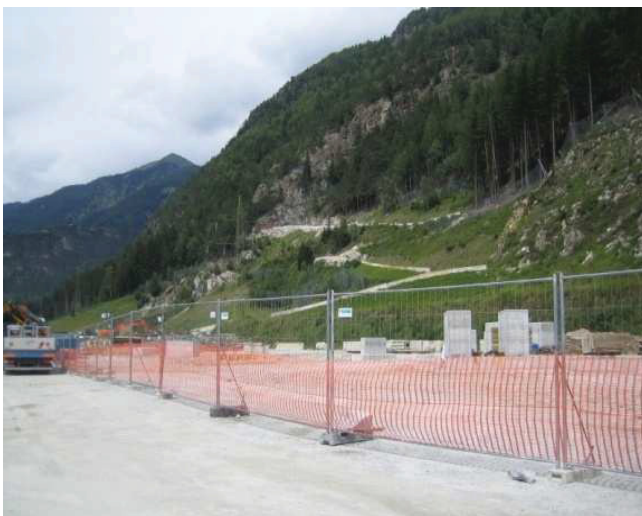
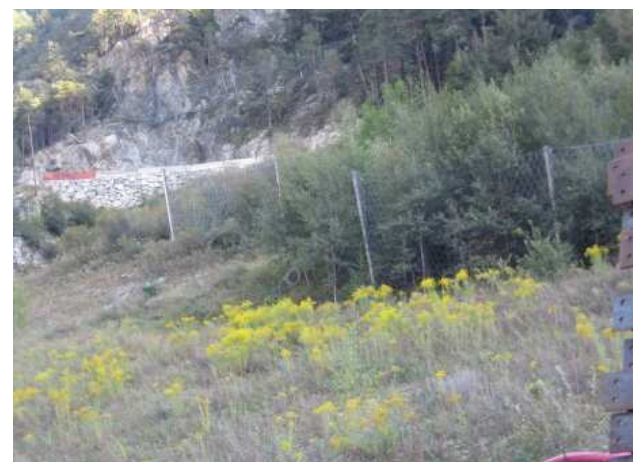
*Versante sopra il cantiere*

An der Basis der Böschung generell ein gutes Wachstum der Vegetation.

Buono lo stato generale della vegetazione alla base del versante.

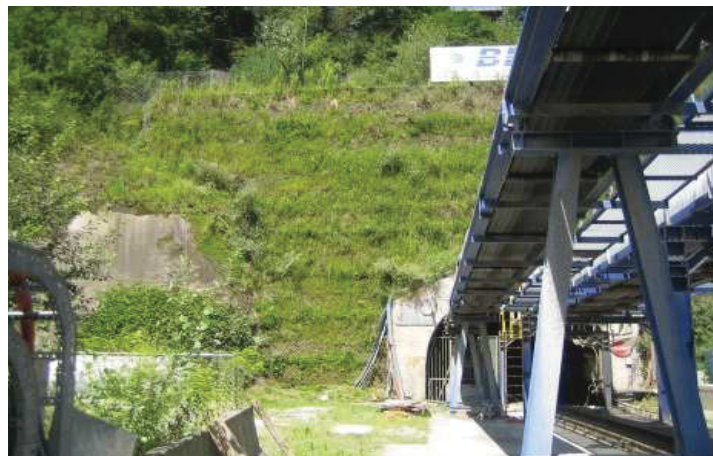
*Portal Aicha-Mauls - Portale Aica-Mules*

Am Portal Aicha-Mauls eine gute Wiederaufnahme der Vegetation, wenn auch etwas verzögert in der Zeit.

Buona ripresa vegetativa, se pur tardiva, al portale Aica-Mules.

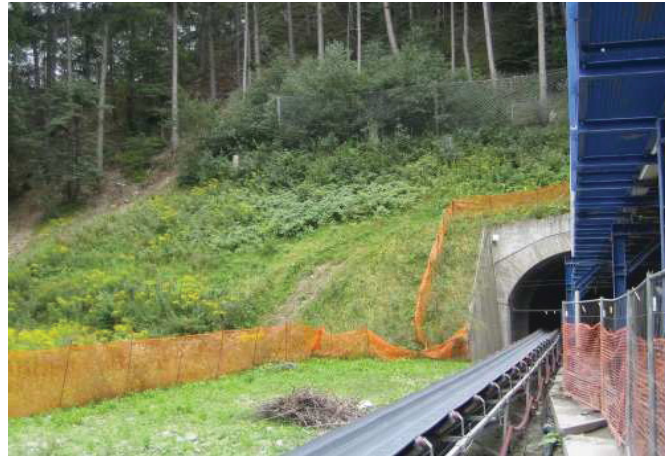
*Portal Unterplattner, Tunnel Aicha - Hinterrigger  
Portale Unterplattner del cunicolo Aica-Hinterrigger*

Die Vegetation über dem Tunnelportal Aicha-Hinterrigger erholt sich sehr gut.

Molto buona la ripresa vegetativa sopra il portale Aica-Hinterrigger.

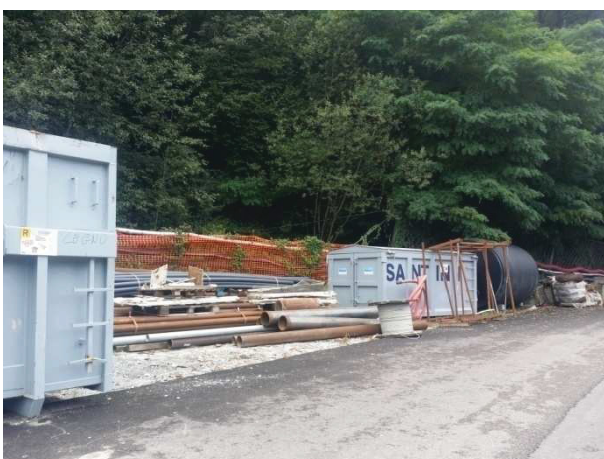
*Vegetazione ai piedi del versante*

Üppige Vegetation am Hangfuß.

Rigogliosa vegetazione alla base del versante.

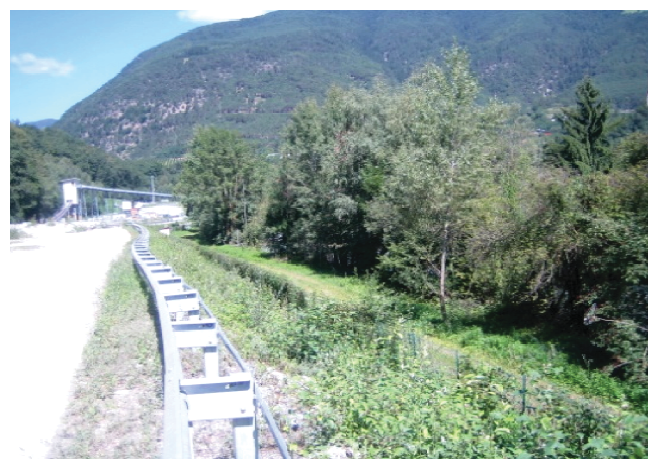
*Uferzone  
Fascia ripariale*

Entlang der Uferzone erholt sich die Vegetation erfolgreich.

Buono il rinverdimento lungo la fascia ripariale

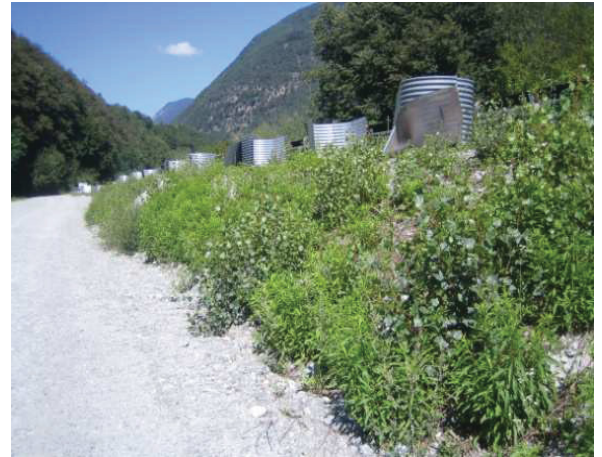
*Rilevato ferroviario*

An der Basis der Erhebung, auf der das Förderband errichtet wurde, hat sich eine interessante Unkrautvegetation entwickelt.

Permane la vegetazione infestante ai piedi del rilevato ferroviario.

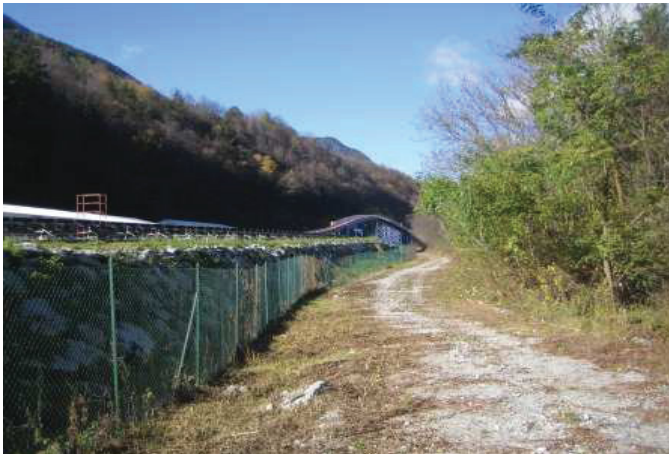
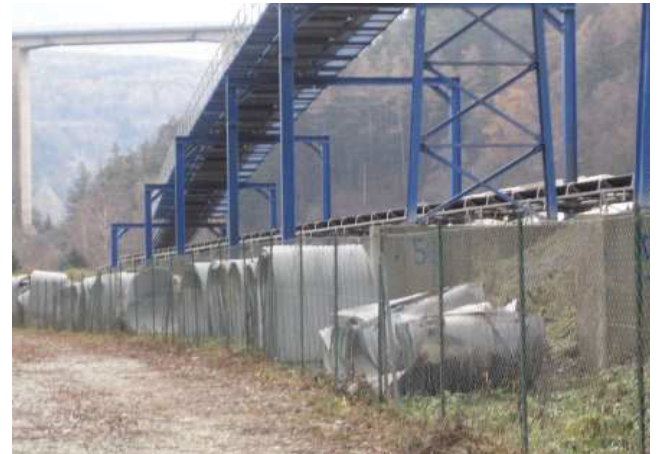
*Uferzone  
Fascia ripariale*

Der Respektabstand zu empfindlichen Gebieten ist weiterhin in vollem Maß gewährleistet.

Buono il rispetto delle aree sensibili.

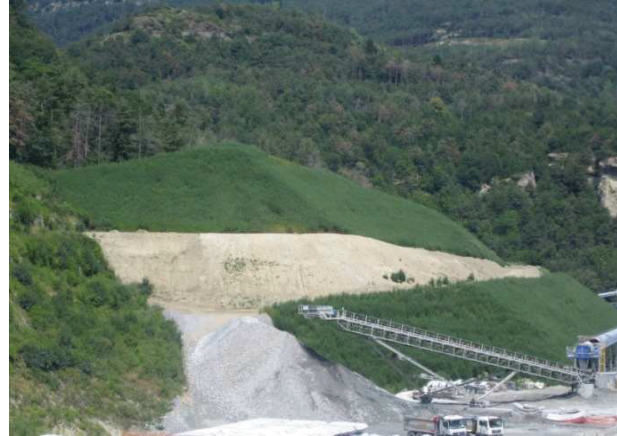
*Scarpate di neoformazione*

Begrünung der neu aufgeworfenen Böschung auf der Mutterbodenhalde.

Rinverdimento sulla scarpata di neoformazione del cumulo di stoccaggio del terreno vegetale.

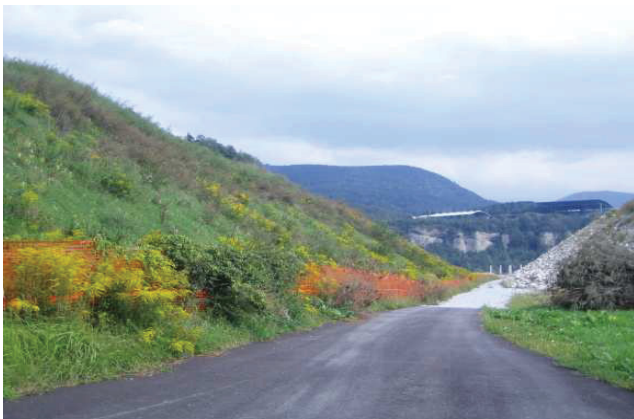
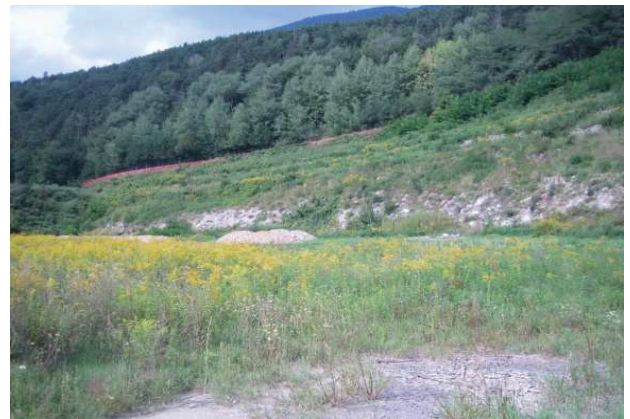
*Wachstum an den Böschungen aus Erde  
Ripresa vegetativa sulle scarpate in terreno vegetale*

Die Baustellenflächen, wo die Arbeitsaktivitäten noch nicht angefangen sind, sind von robusten Unkräuter kolonisiert.

Le superfici di cantiere non ancora interessate da attività lavorative sono colonizzate da una robusta vegetazione infestante.

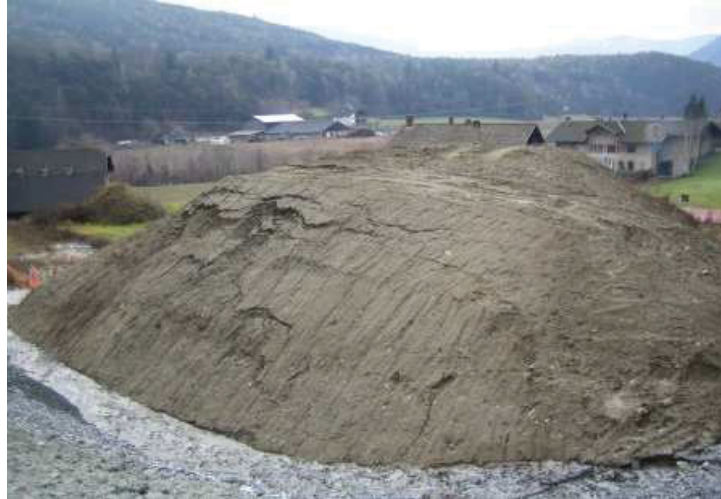
*Erdhügel  
Terreno vegetale*

Erdhügel im südlichen Abschnitt der Baustelle.

Cumulo di terreno vegetale nell'area Sud del cantiere.

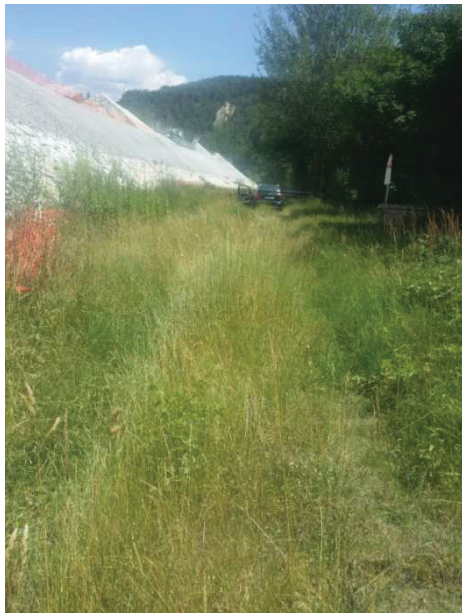
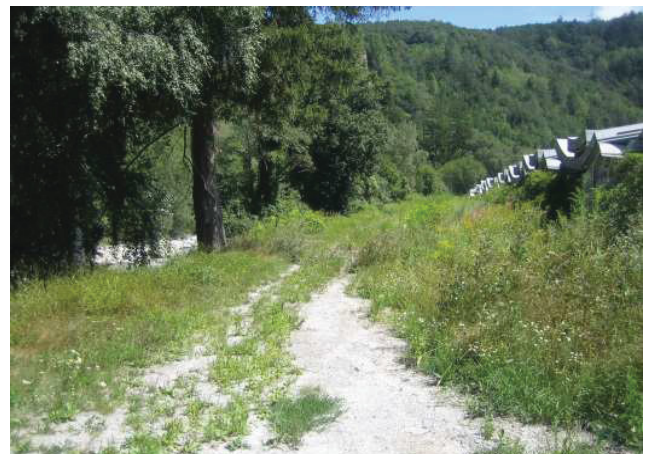
*Uferzone  
Fascia ripariale*

Einhaltung der Begrenzung der Uferzone.

Rispetto delle delimitazione lungo la fascia ripariale.

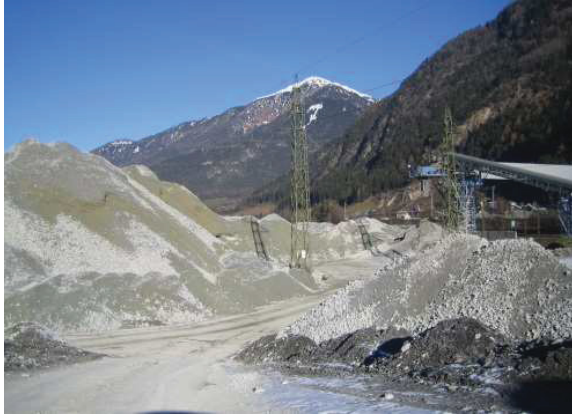
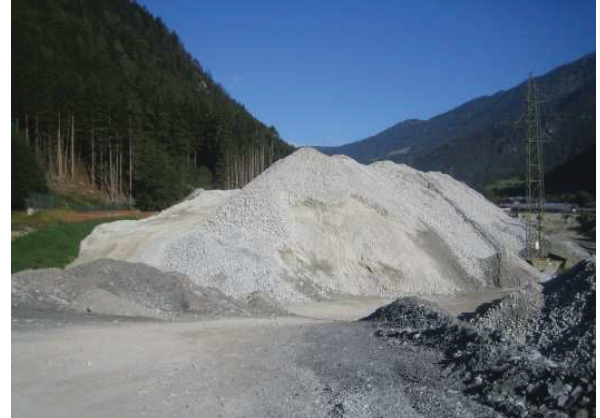
*Baustelle  
Area di cantiere*

Permangono, nelle aree di cantiere, condizioni sfavorevoli all'insediamento faunistico.

Nessuna osservazione rilevante della componente fauna rispetto al semestre precedente.

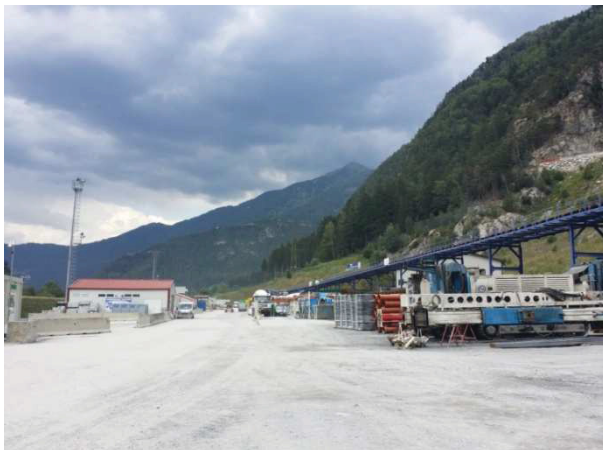
*Baustelle Mault 1 - cantiere Mules 1*

Auf dem Baustellengelände sind die Bedingungen für die Wiederbesiedlung durch Tiere weiterhin ungünstig.

Permangono, nelle aree di cantiere, condizioni sfavorevoli all'insediamento faunistico.

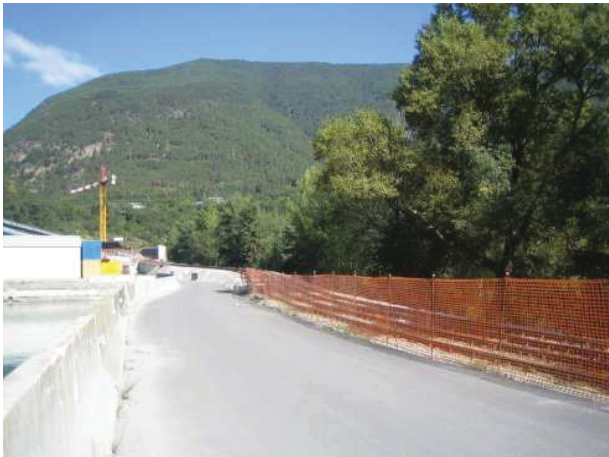
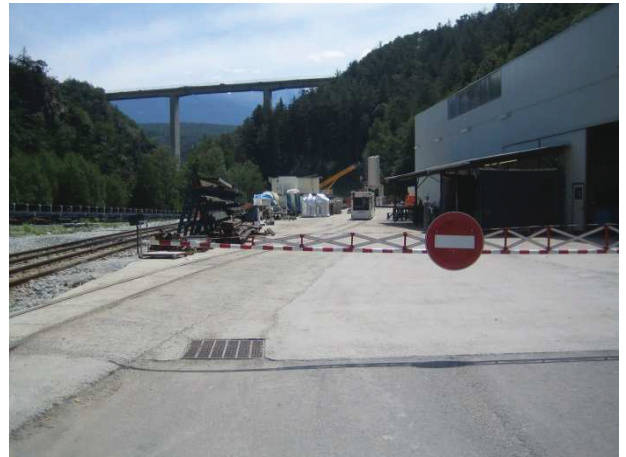
*Baustelle - Area di cantiere*

Auf dem Baustellengelände sind die Bedingungen für die Wiederbesiedlung durch Tiere weiterhin ungünstig.

Permangono, nelle aree di cantiere, condizioni sfavorevoli all'insediamento faunistico.

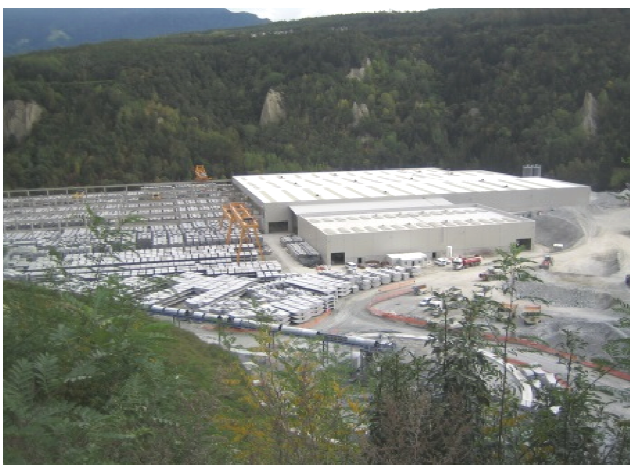
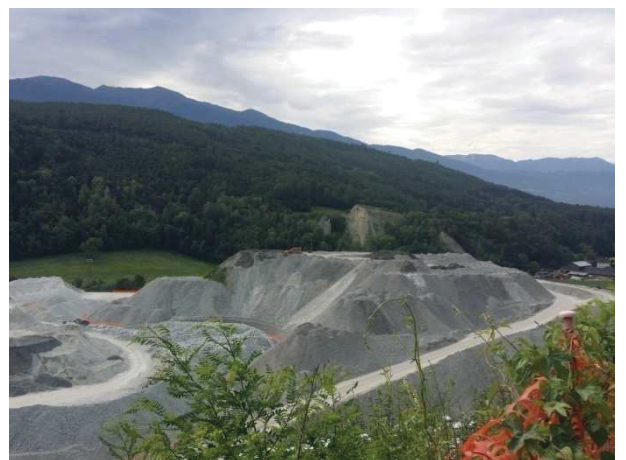
*Baustellen - Aree di cantiere*

Permangono, nelle aree di cantiere, condizioni sfavorevoli all'insediamento faunistico.

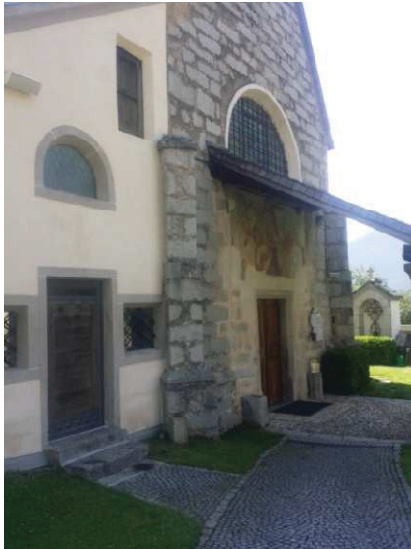
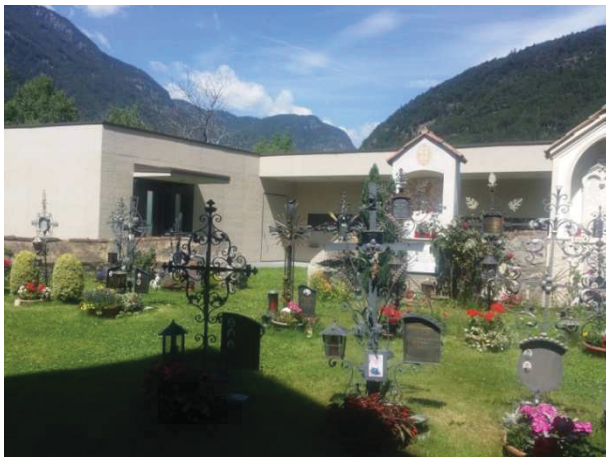
Juni 2019 / Giugno 2019

Außerhalb und innerhalb des Kirchleins sind keine nennenswerten Veränderungen zu verzeichnen.

Nessuna variazione apprezzabile sia all'esterno che all'interno della chiesetta.

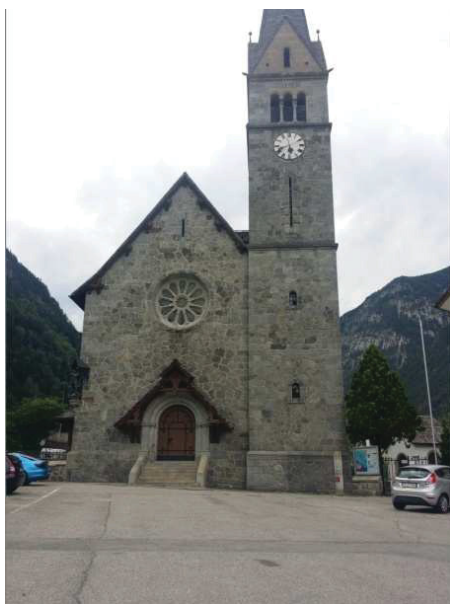
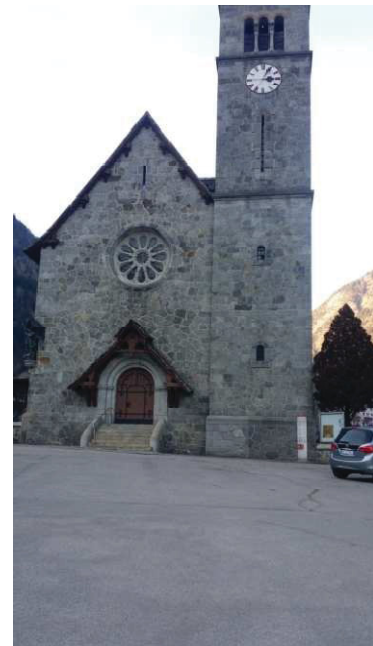
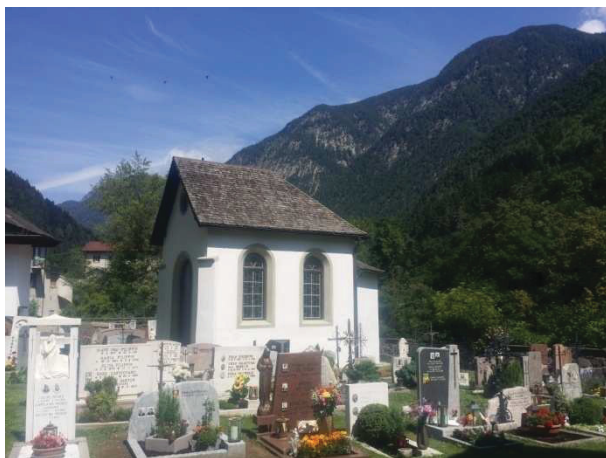
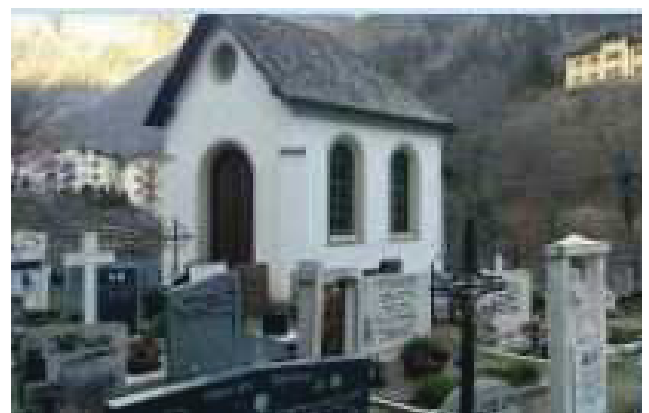
Außerhalb und innerhalb des Kirchleins sind keine nennenswerten Veränderungen zu verzeichnen.

Nessuna variazione apprezzabile sia all'esterno che all'interno della chiesetta.

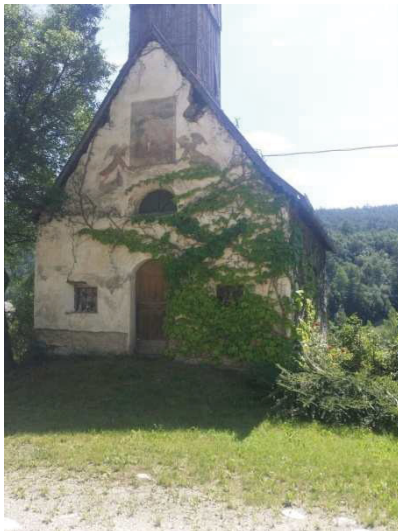
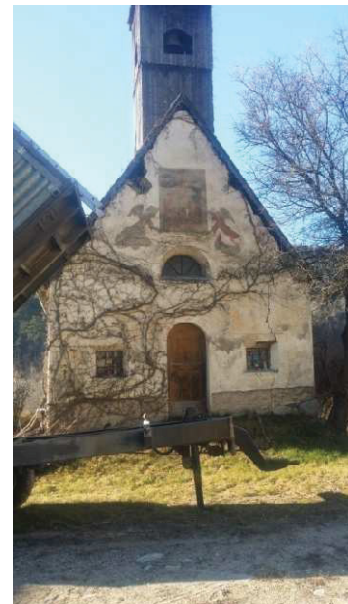
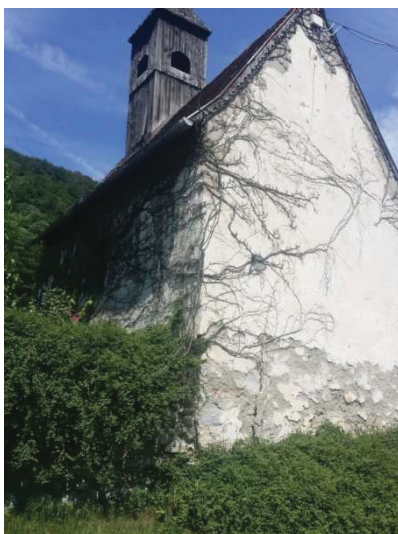
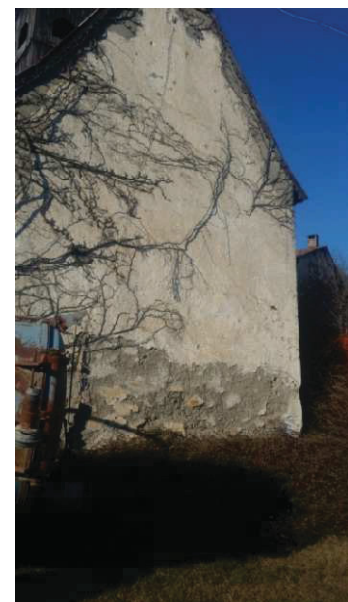
Keine nennenswerten Veränderungen zu verzeichnen.

Nessuna variazione di rilievo apprezzabile.

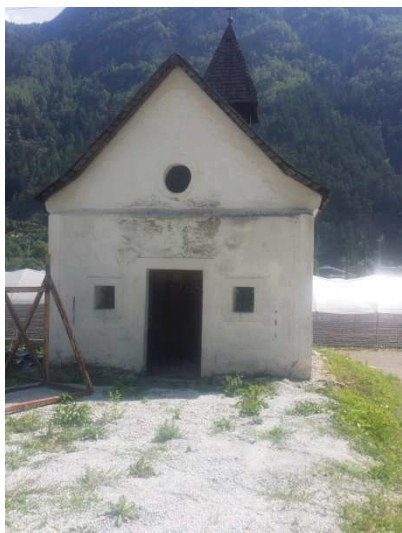
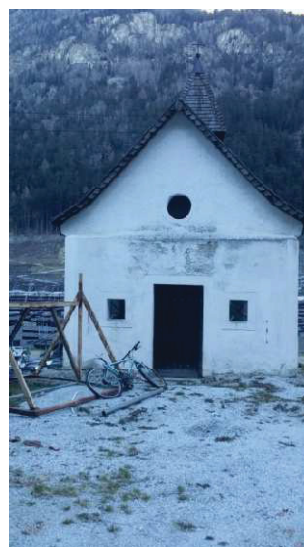
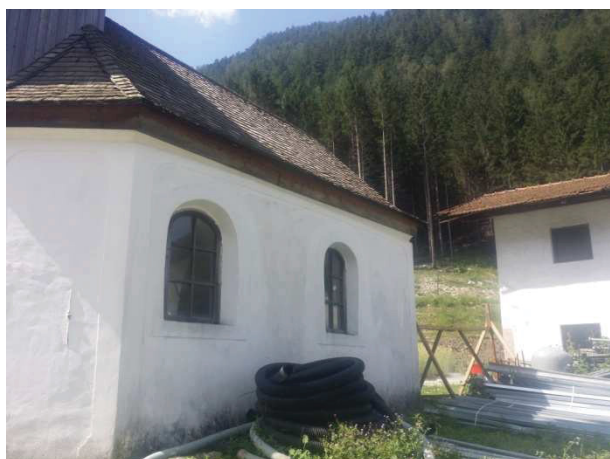
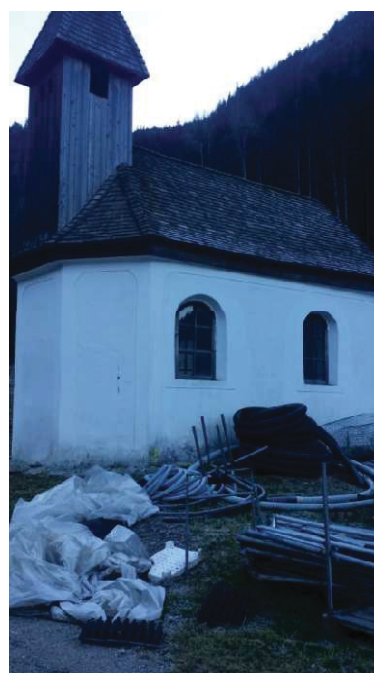
Keine nennenswerten Veränderungen zu  
verzeichnen.

Nessuna variazione di rilievo apprezzabile.

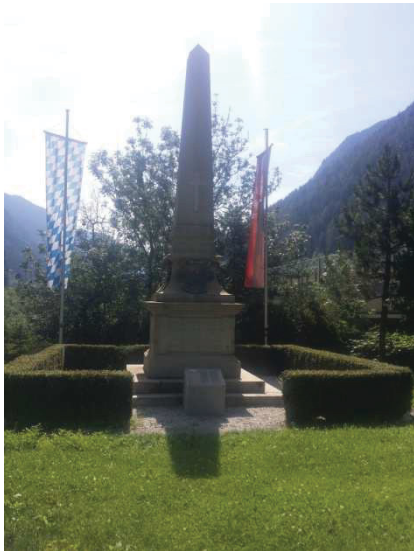
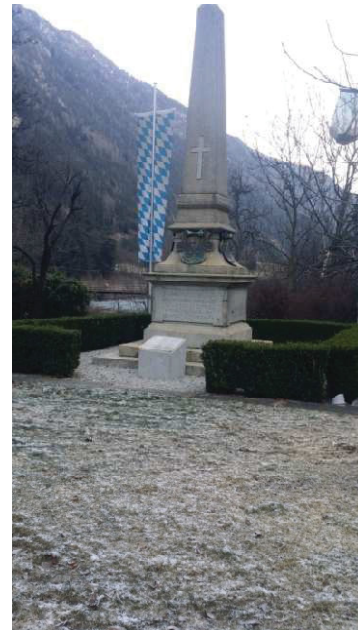
Keine nennenswerten Veränderungen zu verzeichnen.
