BRENNER BASISTUNNEL

Umweltbeweissicherung

Baulos Mauls 2 - 3

Bericht Januar - Juni 2020

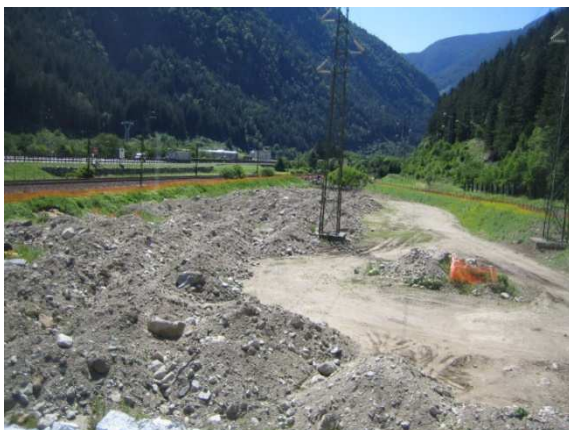
Zunahme der neuen Hügel hinaus, hat nun auch eine ausgedehnte Aushubtätigkeit zur Entnahme von Sand und Schotter begonnen.

Aushubmaterial im Sektor Ost / Prodotti di scavo nel settore est

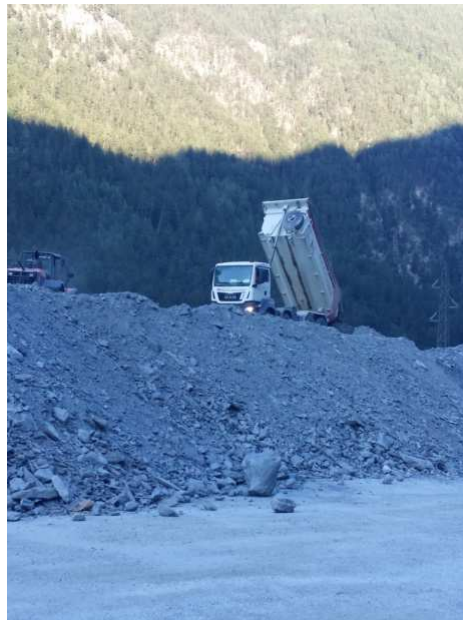
Scarico materiale

Im Semester wurde dieses Problem durch die teilweise Beseitigung der vorher dort aufgeworfenen, hohen Materialhalden zumindest teilweise verringert.

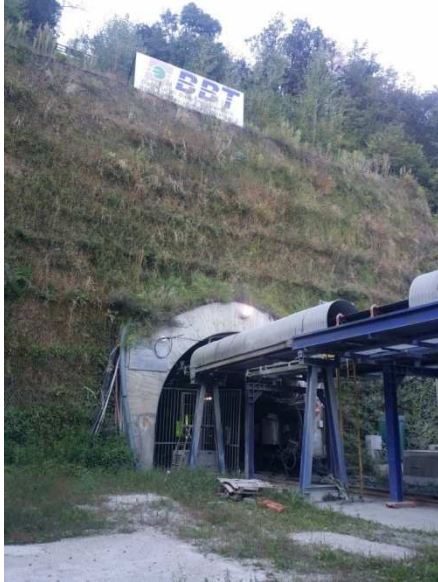
*Portal Aicha-Mauls
Portale Aica-Mules*

Le opere paramassi posizionate alla base del versante e lungo la strada di accesso sono risultate sempre efficienti e funzionali.

Stabili le condizioni sopra i due portali.

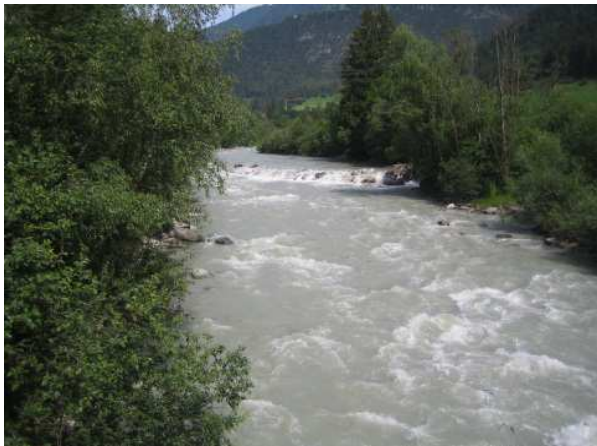
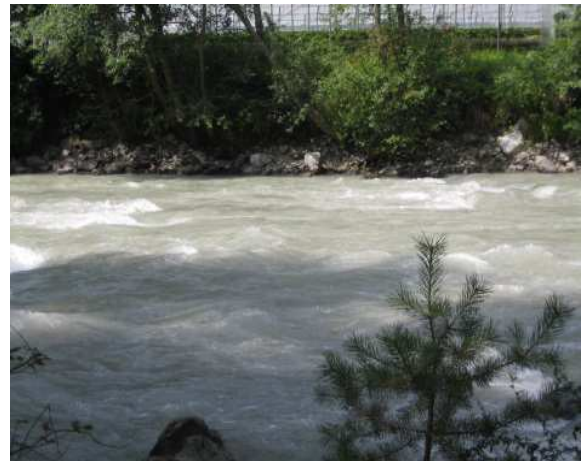
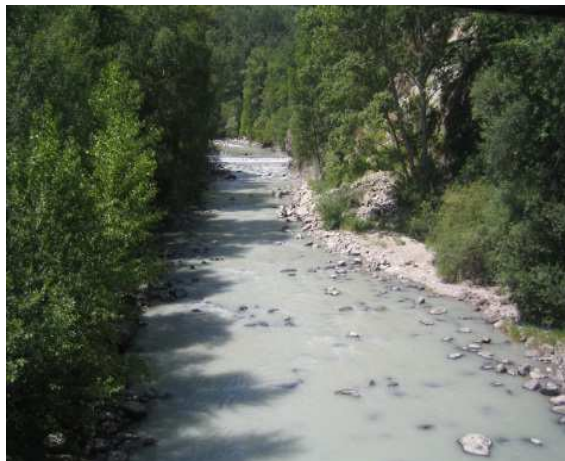
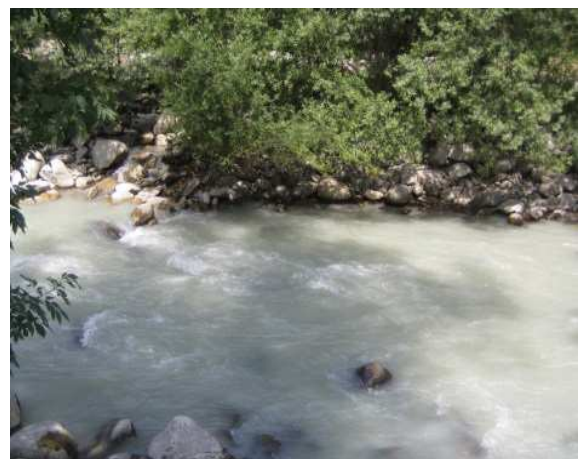
Die Wassertrübung ist häufig auf natürliche Ursachen zurückzuführen.

Torbidità frequente, da attribuirsi a fenomeni naturali.

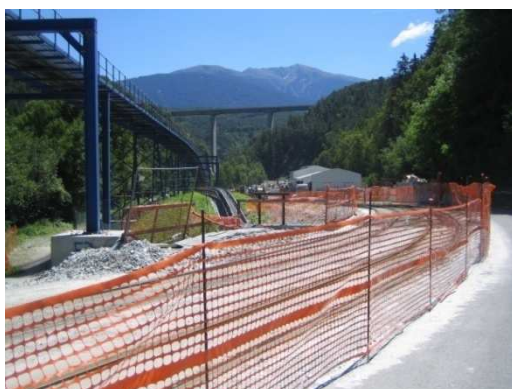
Ansicht der Baustelle / Vista area di cantiere

Variazioni paesaggistiche di scarso rilievo.

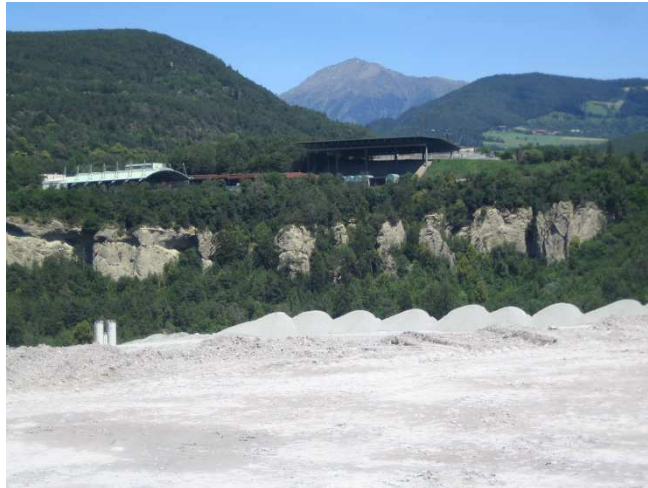
Ansicht der Baustelle

Completamente modificata la visibilità delle piramidi di terra.

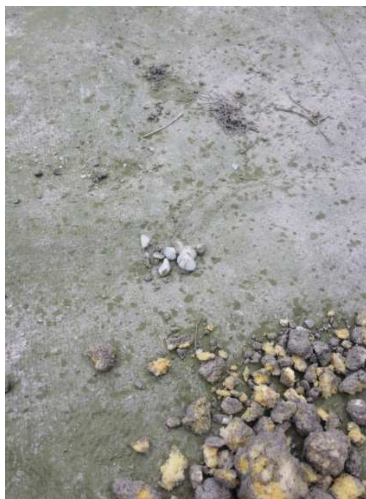
Resina (al cento) e schiuma poliuteranica (a destra)

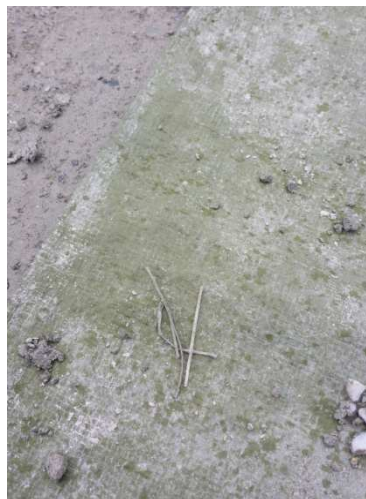
Cavo detonatore in plastica

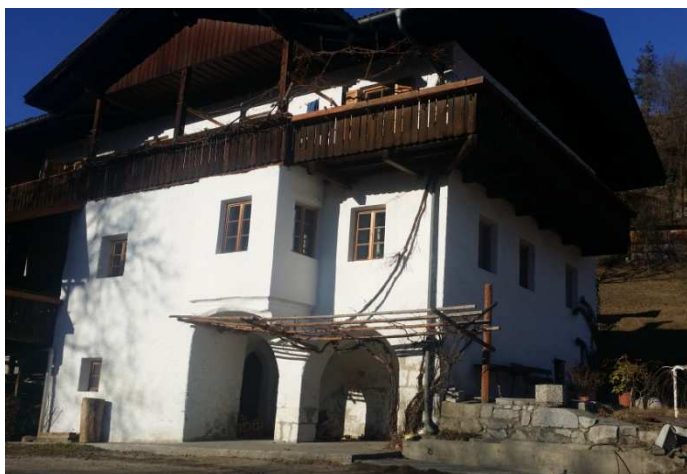
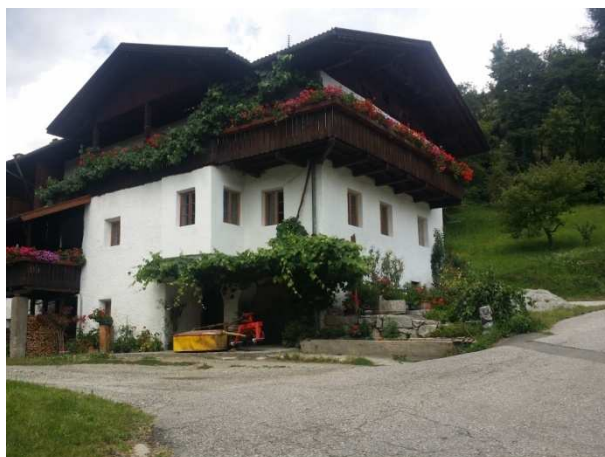
Wohngebäude des Hofes und Kellerei Oberhofer

Auch am Oberhoferhof hat sich nichts verändert.

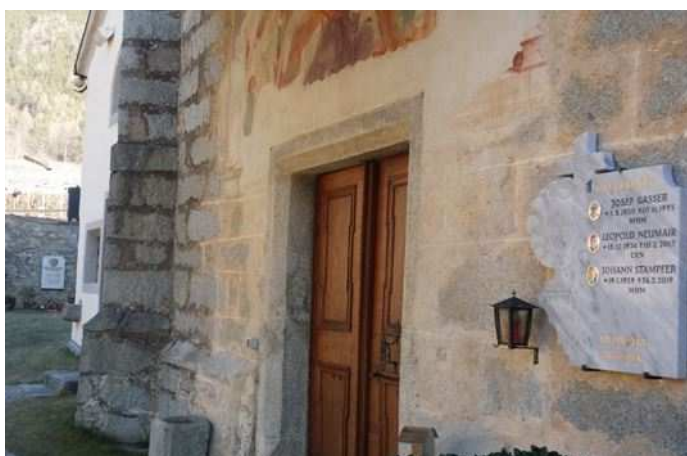
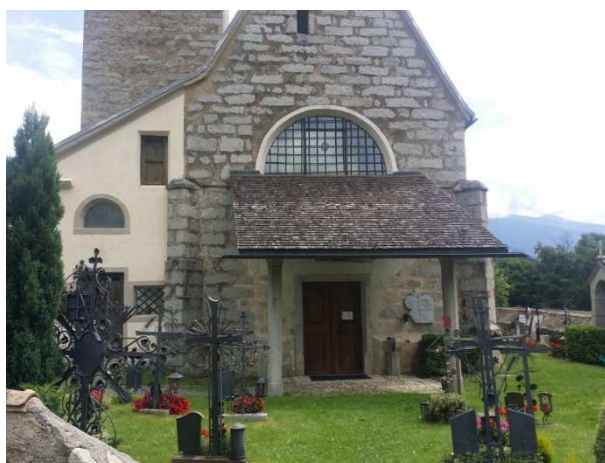
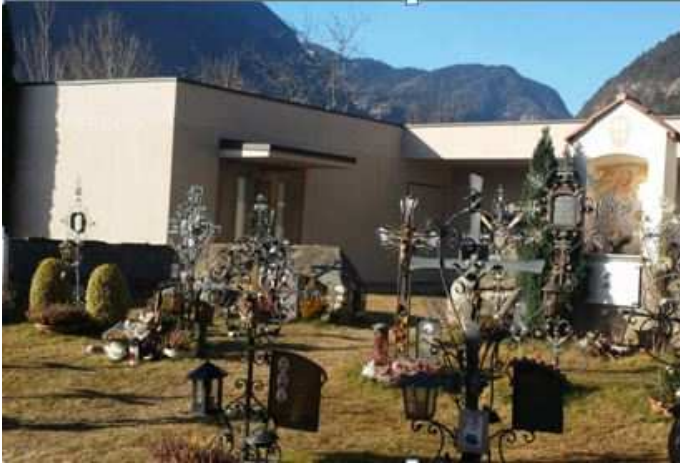
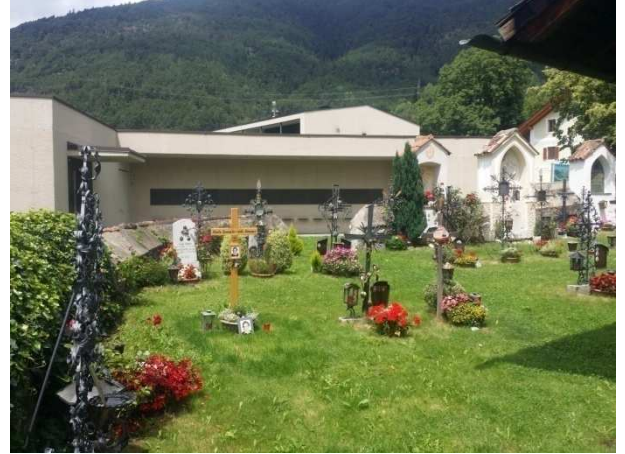
Außerhalb und innerhalb des Kirchleins sind keine nennenswerten Veränderungen zu verzeichnen.

Nessuna variazione apprezzabile sia all'esterno che all'interno della chiesetta.

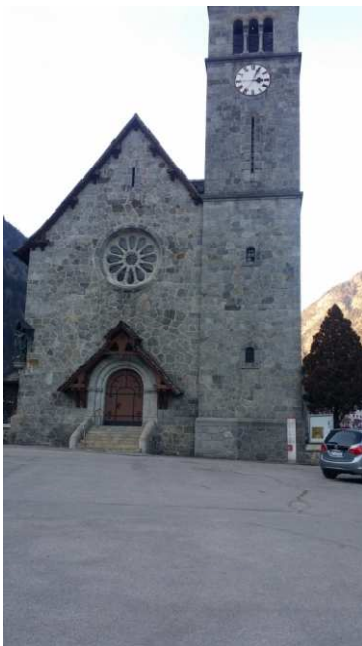
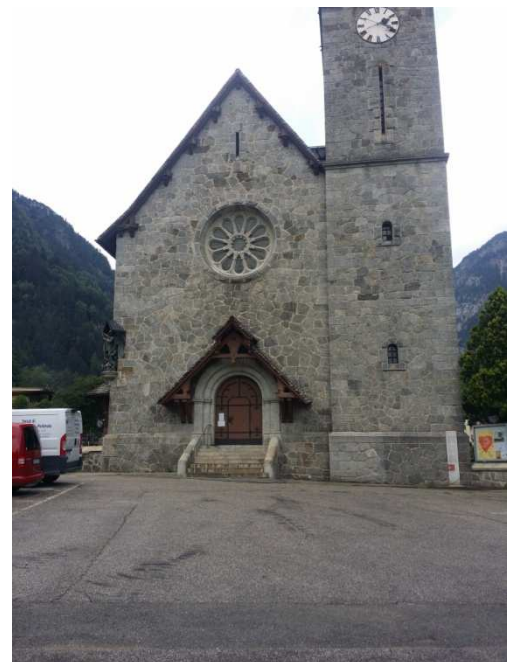
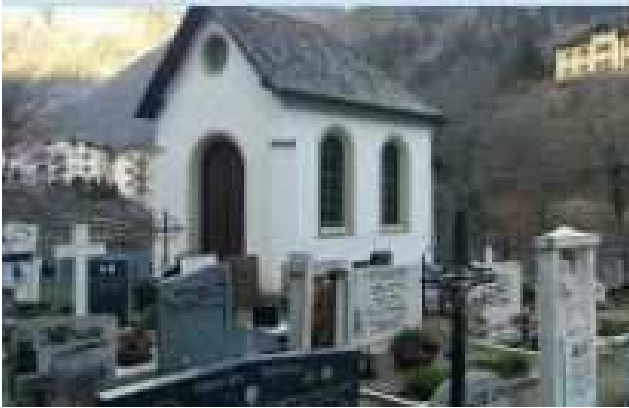
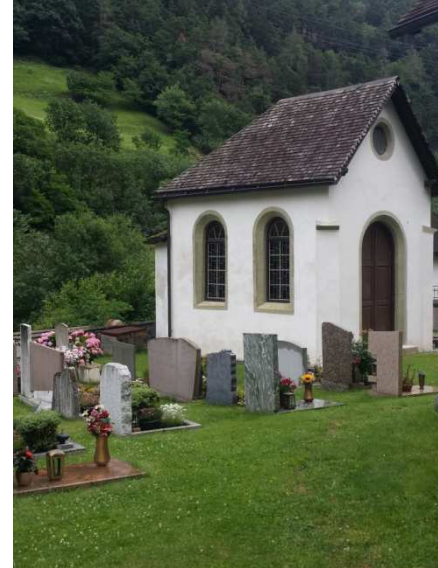
17.3 Kirche Sossai (Hinterrigger)

In Hinsicht auf die vorangegangenen Erhebungen wurden auch am Kirchlein Sossai keinerlei nennenswerten Veränderungen festgestellt.

Keine nennenswerten Veränderungen zu verzeichnen.

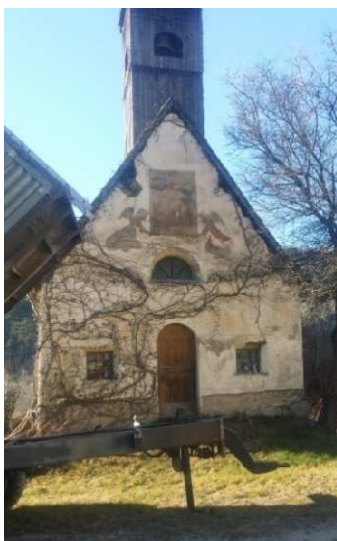
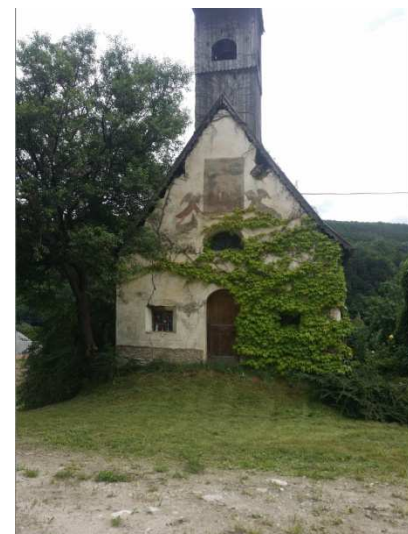
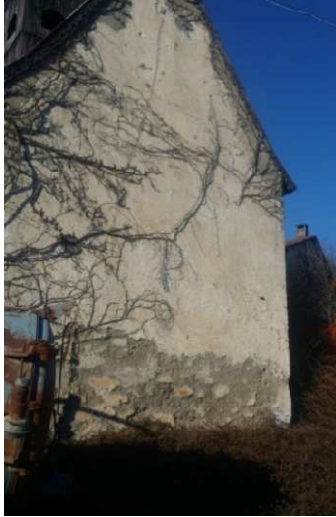
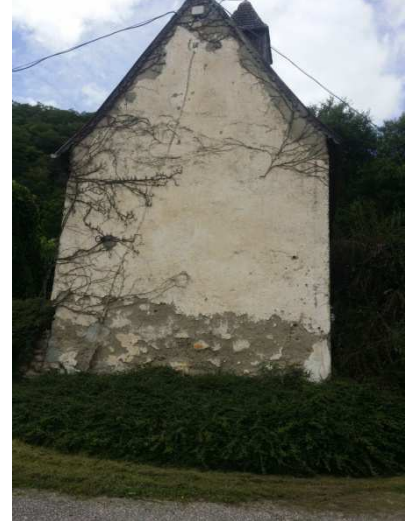
Non si sono osservate variazioni apprezzabili rispetto quanto registrato negli antecedenti rilevamenti anche per quanto riguarda la chiesetta Sossai.

Nessuna variazione di rilievo apprezzabile.

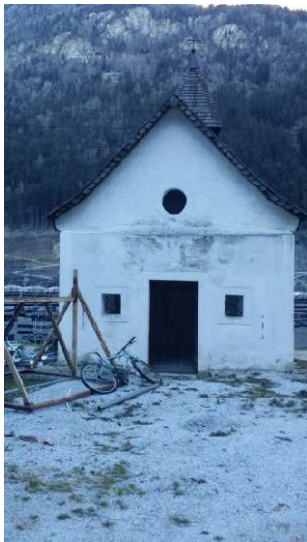
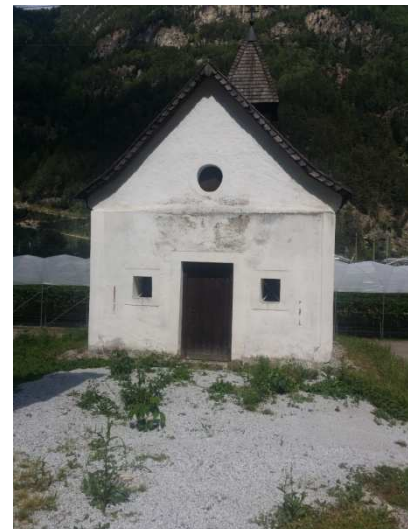
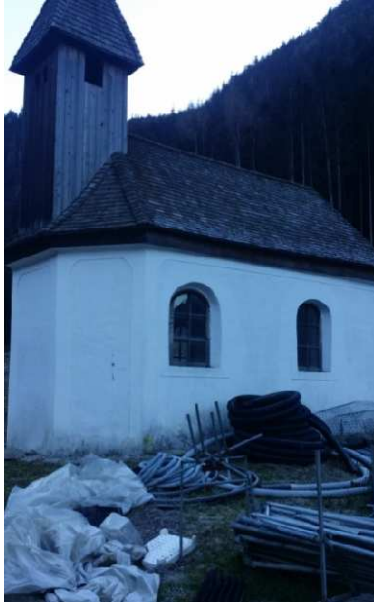
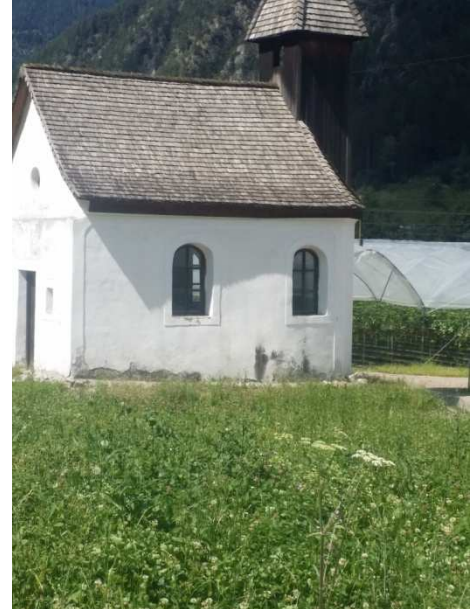
**17.4 Kappelle beim Obergenuer Hof
(Genauen)**

Keine nennenswerten Veränderungen zu verzeichnen.

Nessuna variazione di rilievo apprezzabile.

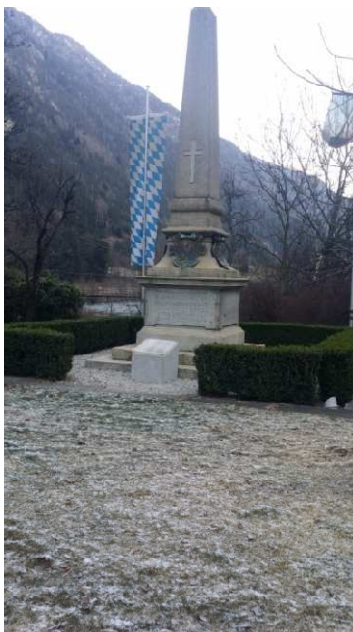
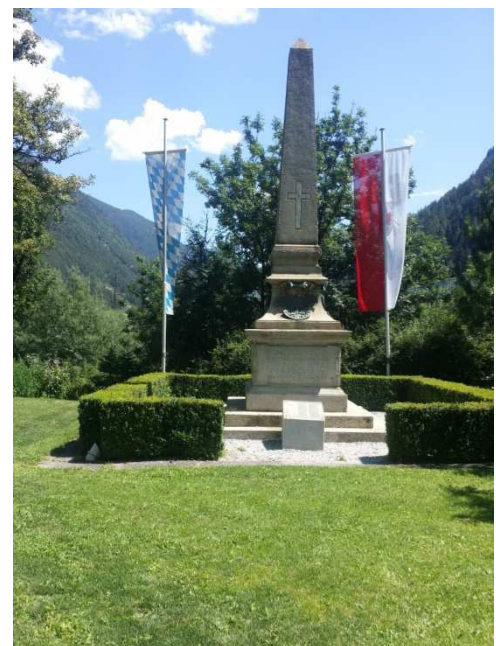
17.5 Obelisk auf steinernem Unterbau
(Sachsenklemme)

Keine nennenswerten Veränderungen zu Nessuna variazione di rilievo apprezzabile.
verzeichnen.

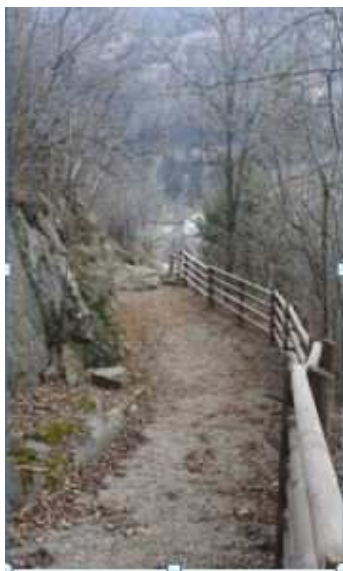
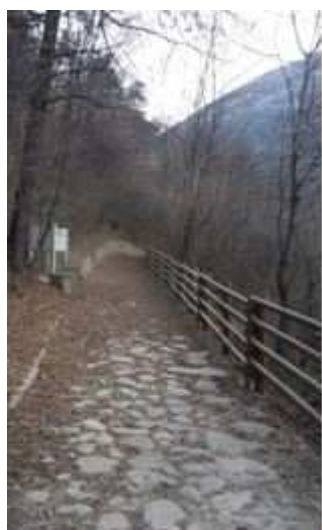
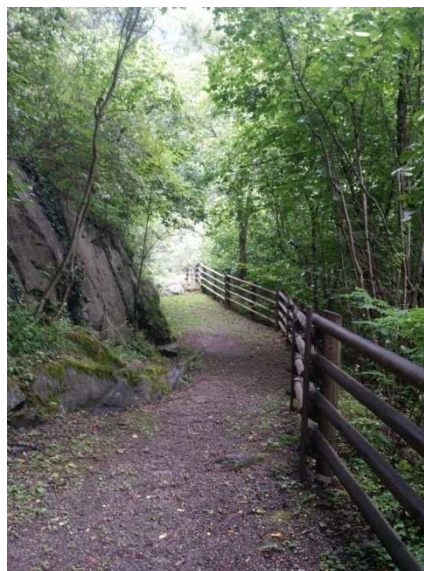
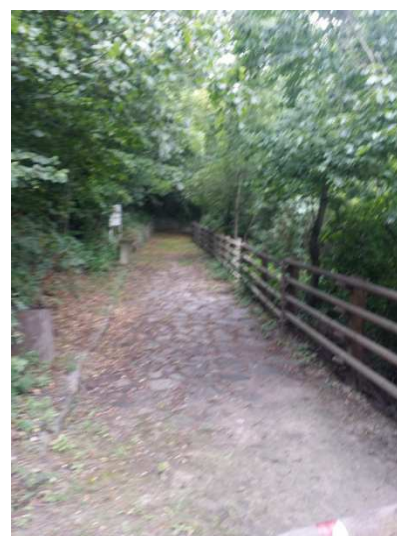
Keine nennenswerten Veränderungen zu verzeichnen.
