RECUPERO E RIFUNZIONALIZZAZIONE EX CARCERE BORBONICO DELL'ISOLA DI SANTO STEFANO VENTOTENE

Intervento n. 3 'Realizzazione/adeguamento degli approdi all'isola di Santo Stefano'

PROGETTO DEFINITIVO

ELABORATO			DATA	NOME	FIRMA
Progetto Strutturale Muri a secco percorso scalo 4 Relazione geotecnica e sulle fondazioni			REDATTO	05-03-2021	GUIDUCCI/SONNESSA
			VERIFICATO	05-03-2021	L.SONNESSA
			APPROVATO	05-03-2021	Rosa di NUZZO
			DATA	05-03-2021	CODICE BREVE
			SCALA	----	
REVISIONE	DATA	AGGIORNAMENTI	CODICE ELABORATO		
Rev. 1-....-....	----	2017E037INV-02-D-S0-RF0002		
Rev. 2-....-....	----	CODICE FILE		
Rev. 3-....-....	----	2017E037INV-02-D-S0-RF0002.dwg

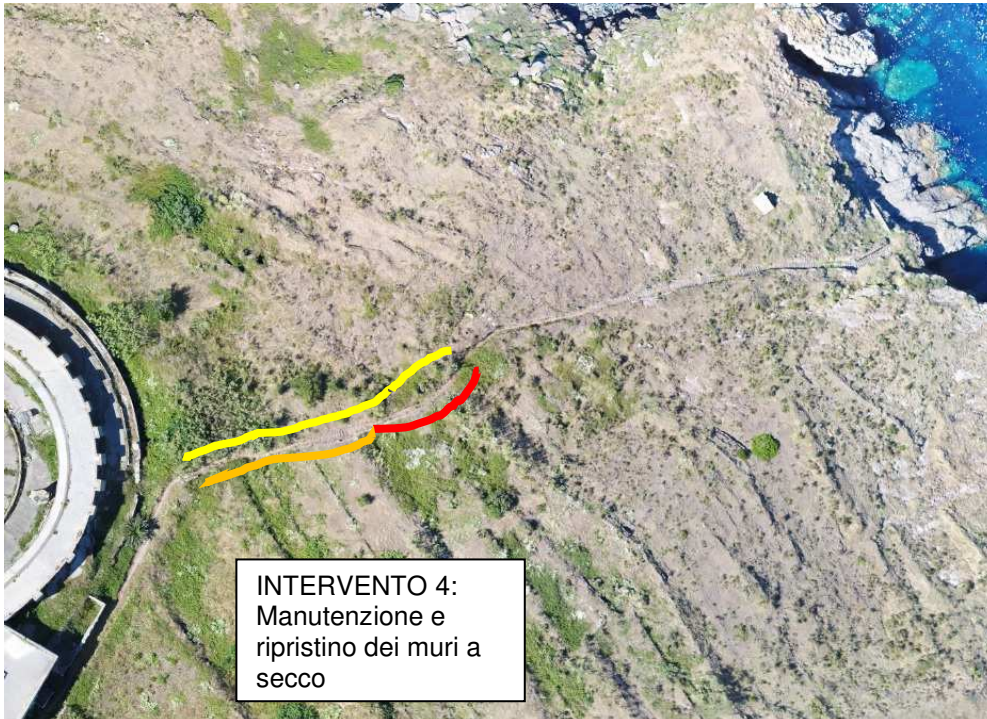
Figura 7: Planimetria con indicazione degli interventi

A. Condizione globalmente stabile (tratto giallo)

Si è fatto rientrare in questa condizione critica, il primo tratto del percorso che presenta muri a secco sui quali si è riscontrato un diffuso stato di degrado, con presenza di porzioni crollate e di dissesti tali da ritenere molto alto il rischio di un crollo.

Gli interventi da effettuare sono di smontaggio e ricostruzione del manufatto, nel rispetto della sagoma e del tracciato, migliorando, se possibile, le condizioni di drenaggio retrostanti.
