TRATTA A.V./A.C. TERZO VALICO DEI GIOVI  
PROGETTO ESECUTIVO

**Rapporto annuale 2020**  
**Monitoraggio Ambientale**  
**Corso d'opera**  
**Suolo**

File: IG51-00-E-CV-RO-IM00-C3-022-A00

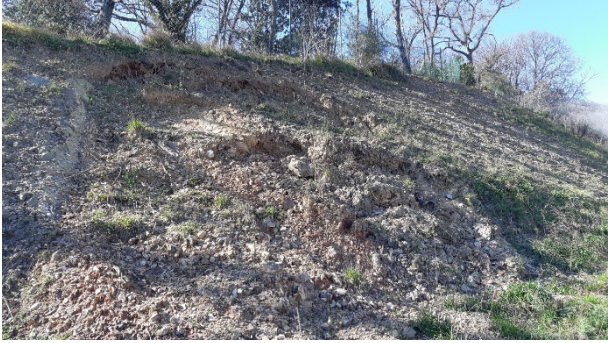
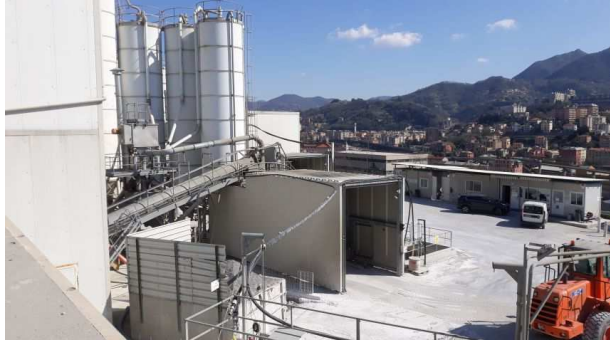
I campagna 05/02/2020	II campagna 24/03/2020

Immediatamente a monte del cantiere si sviluppa una formazione boschiva a prevalenza di roverella (*Quercus pubescens*). Il quadro pedologico generale delle aree limitrofe al cantiere non è risultato deteriorato, anche in virtù delle opere di contenimento eseguite.

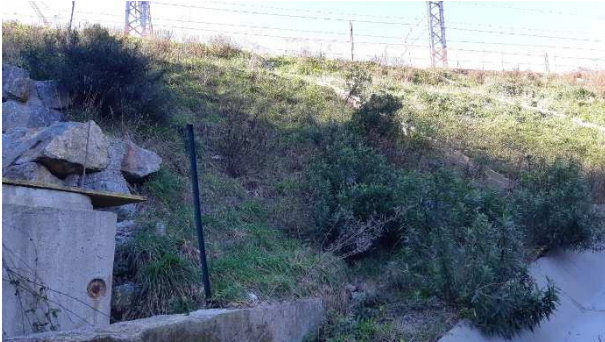
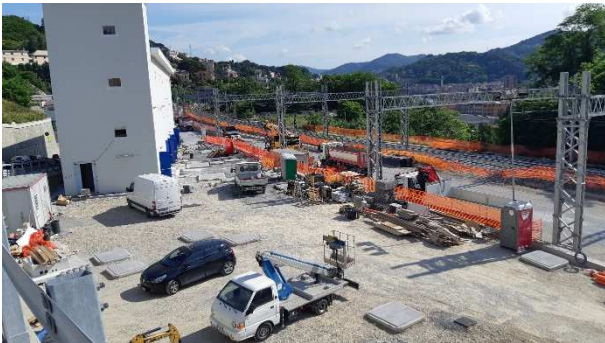
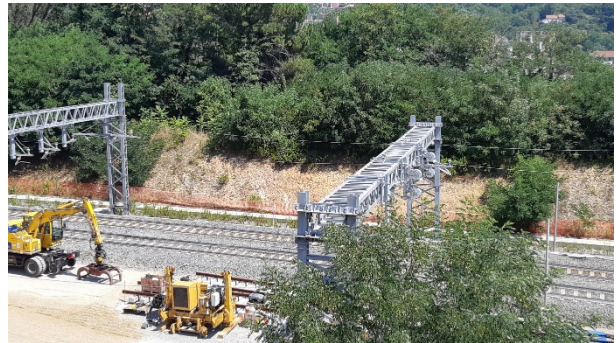
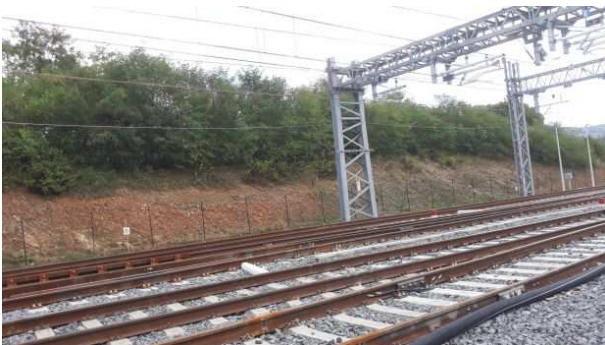
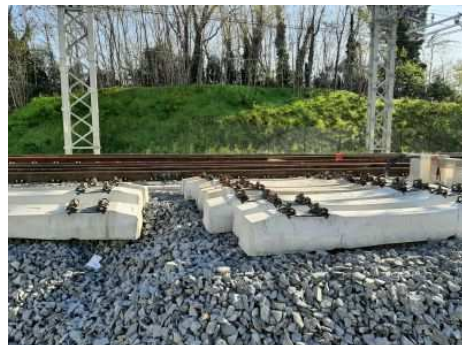
Sono stati osservati lievi fenomeni erosivi sulle scarpate causati dallo scorrimento superficiale delle acque all’interno delle aree di cantiere, ma per il resto nel corso dei rilievi non sono stati riscontrati segni di degradazione del suolo.

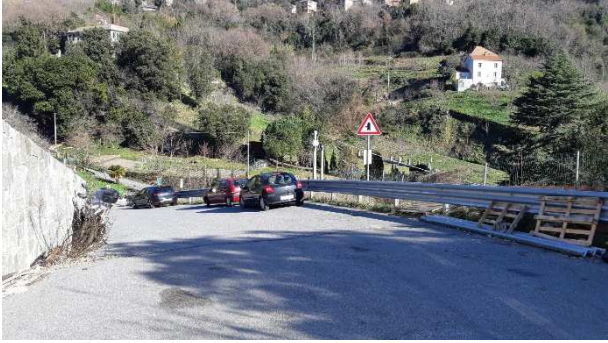
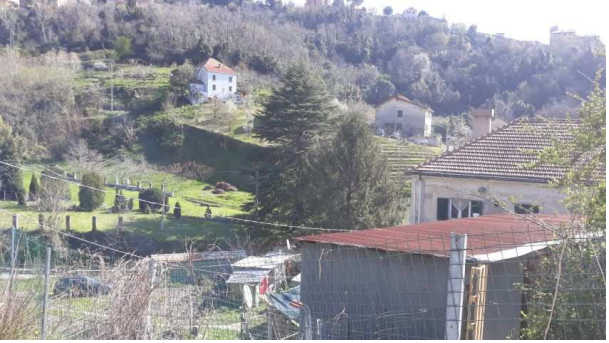
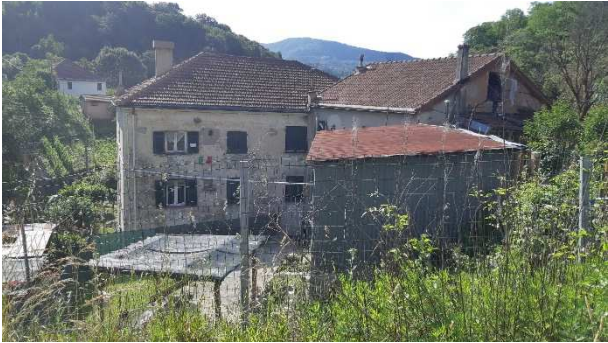
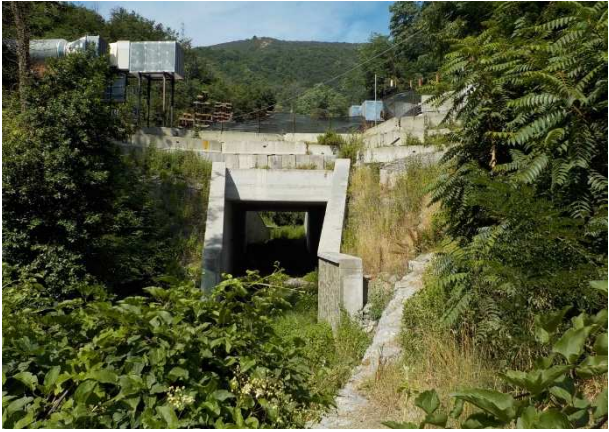
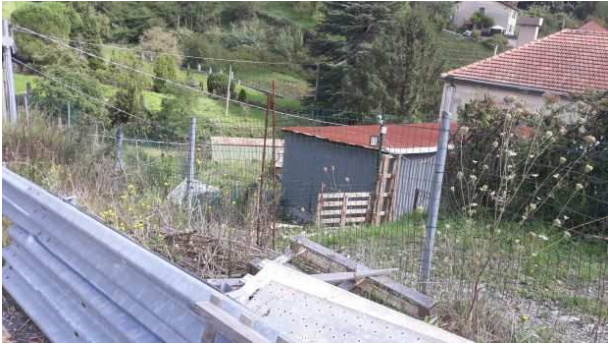
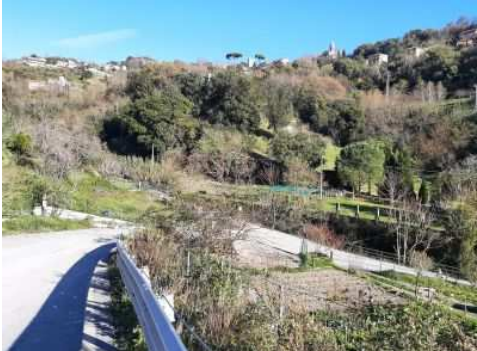
L’area interessata dall’opera è occupata prevalentemente da orti e giardini privati e da formazioni forestali lungo il Rio Trasta. Nelle aree limitrofe all’area di cantiere non sono stati rilevati segni di degrado del suolo legati alle attività previste.

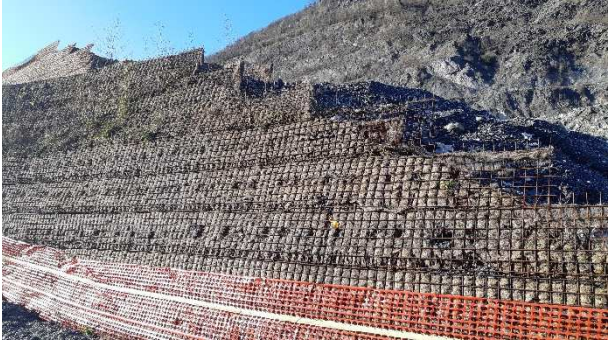
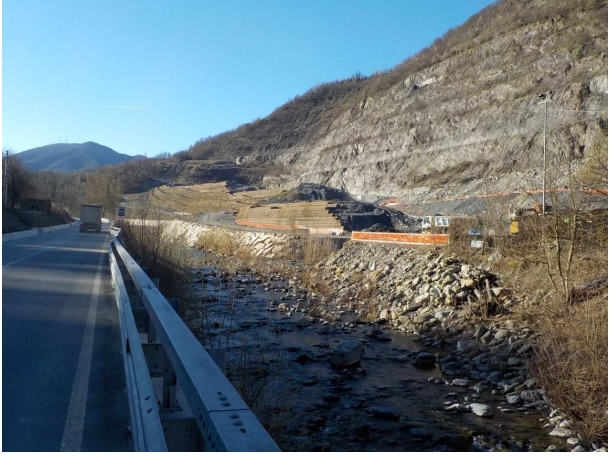
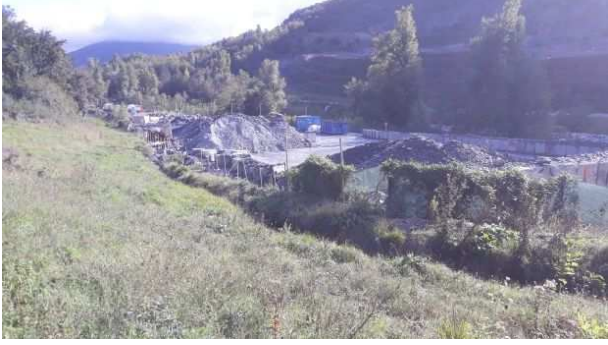
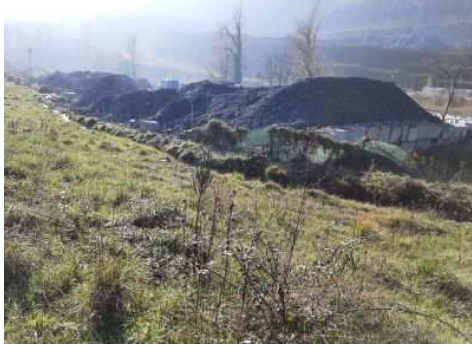
Non sono stati notati segni di degradazione del suolo nelle aree limitrofe legati alle attività di cantiere.

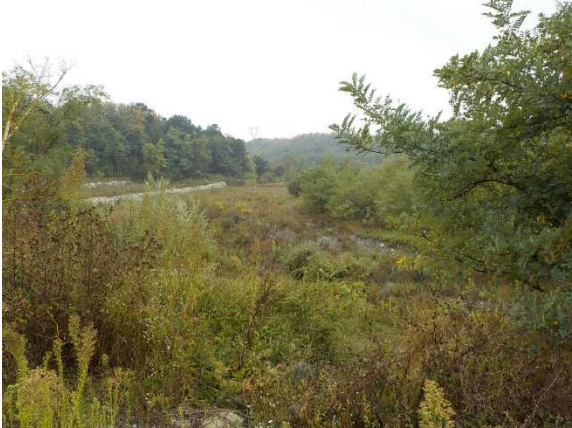
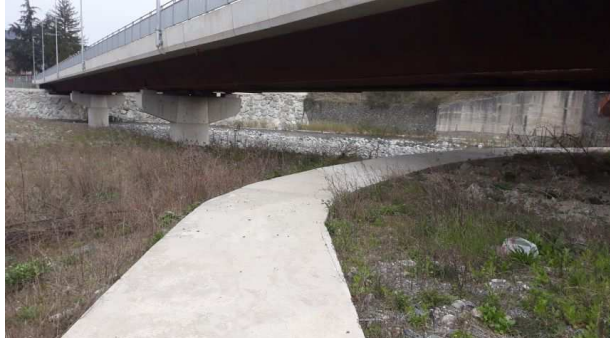
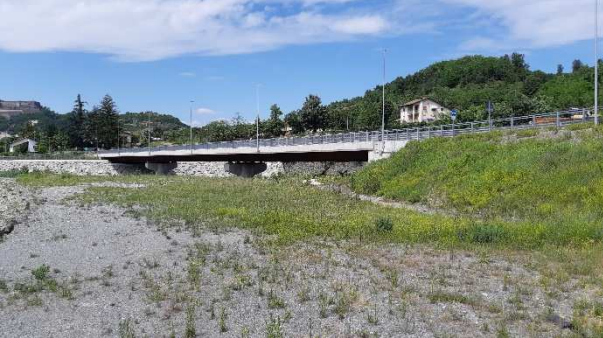
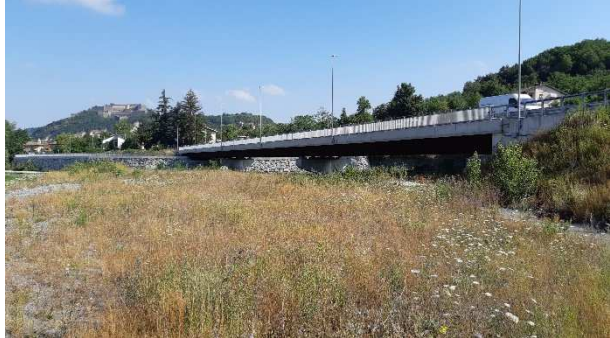
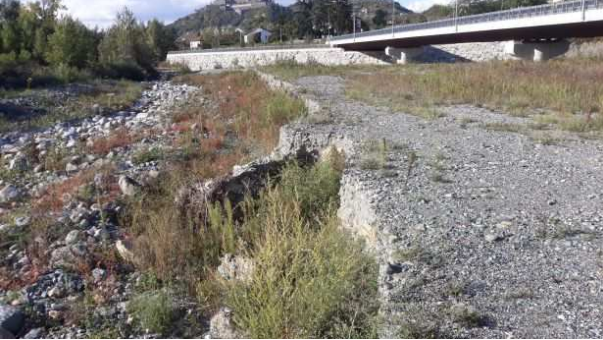
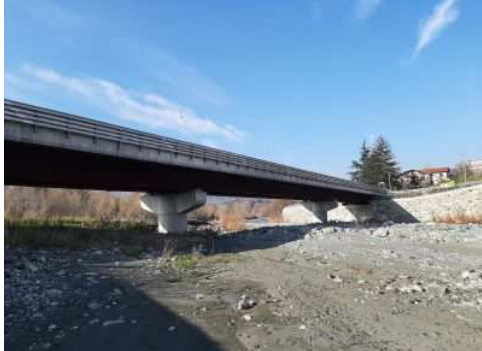
Nel complesso i suoli delle aree limitrofe al cantiere non hanno evidenziato segni di degradazione legati alle attività cantieristiche che, come accennato, risultano pressoché terminate da diversi mesi. Nel corso del primo sopralluogo del 2020 è stato constatato che il nuovo ponte è stato aperto al traffico.

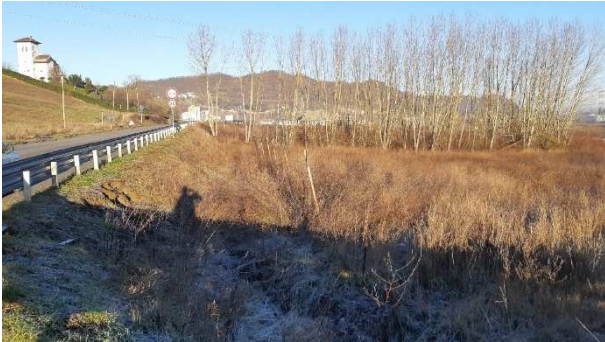
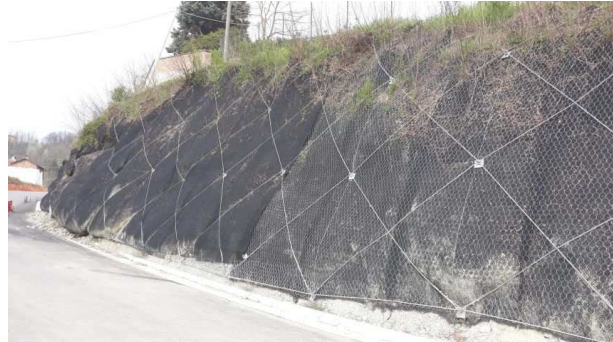
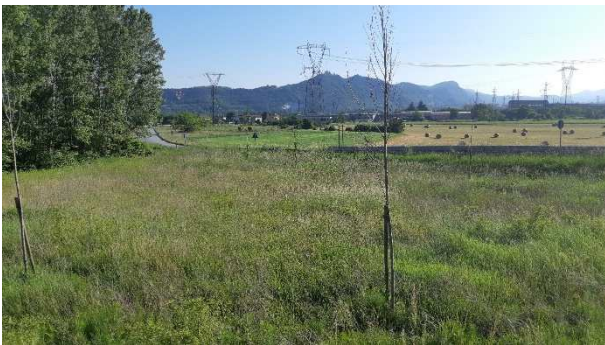
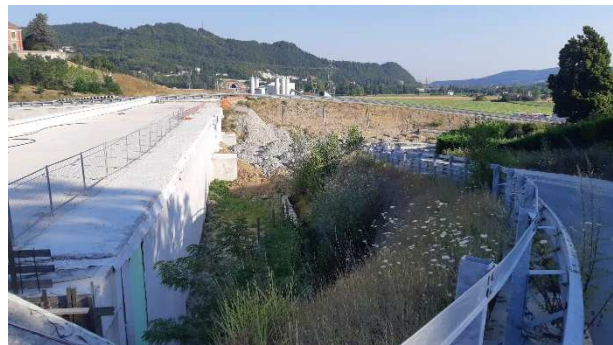
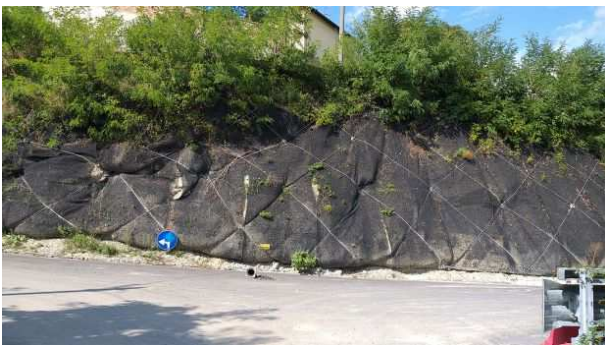
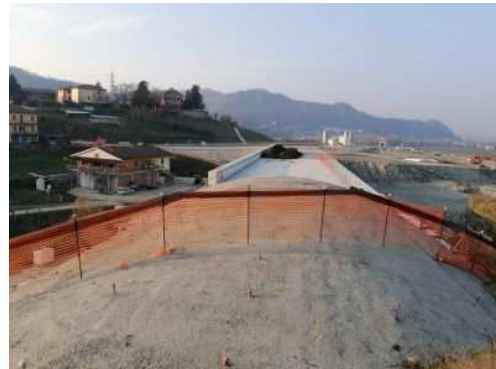
Al momento del rilievo non sono stati notati segni di degradazione del suolo nelle aree limitrofe legati all'attività di cantiere.

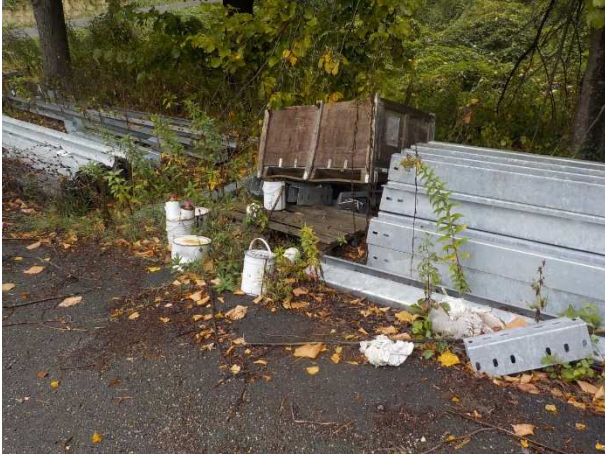
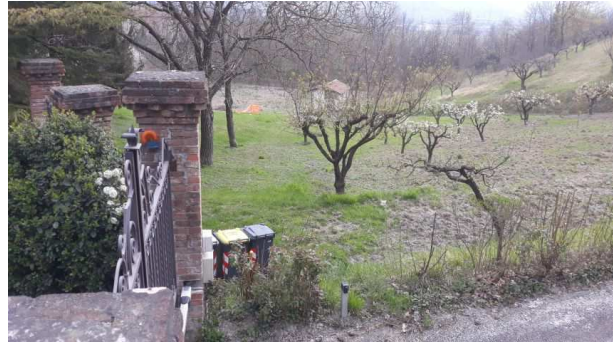
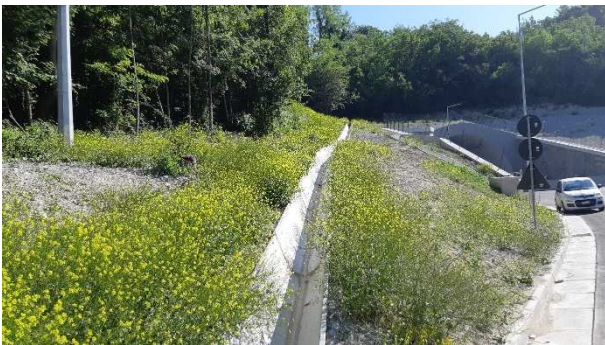
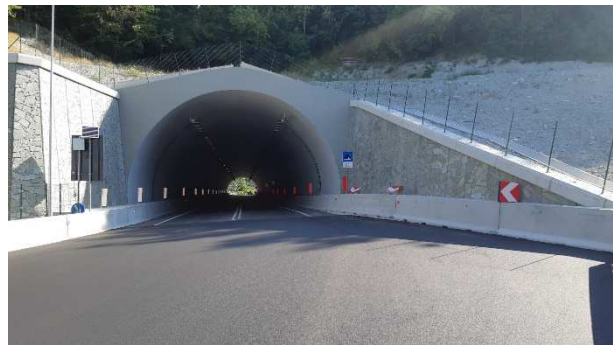
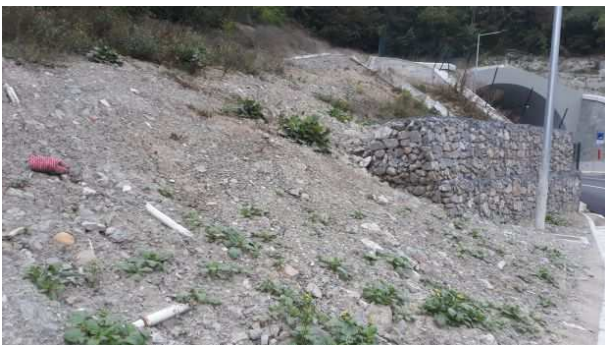
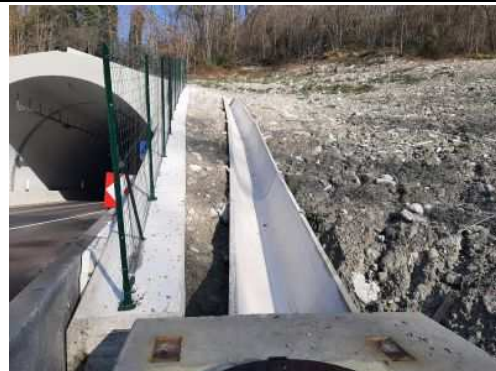
Al momento dei rilievi non sono stati notati segni di degradazione del suolo nelle aree limitrofe legati all’attività di cantiere. Si segnala tuttavia la presenza di rifiuti, quali contenitori vuoti di prodotti chimici (ad esempio di adesivo epossidico bicomponente), nell’area di raccolta rifiuti a servizio delle case limitrofe; tale area si trova immediatamente a lato del cantiere.

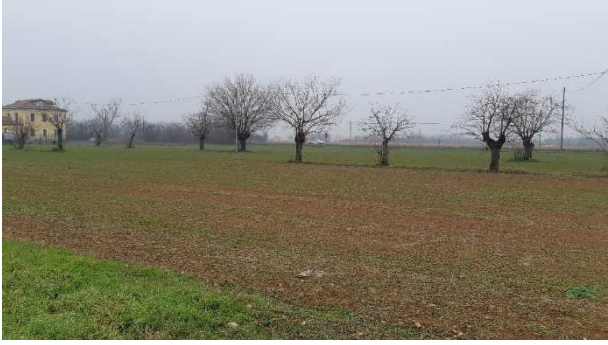
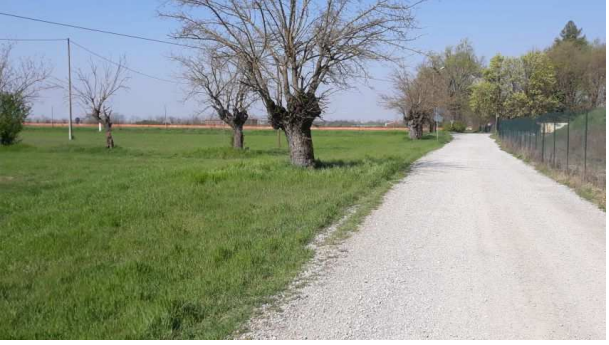
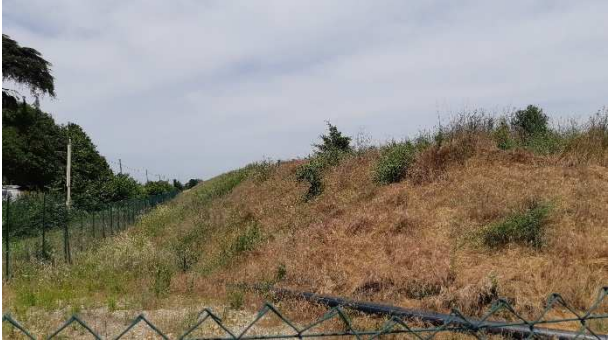
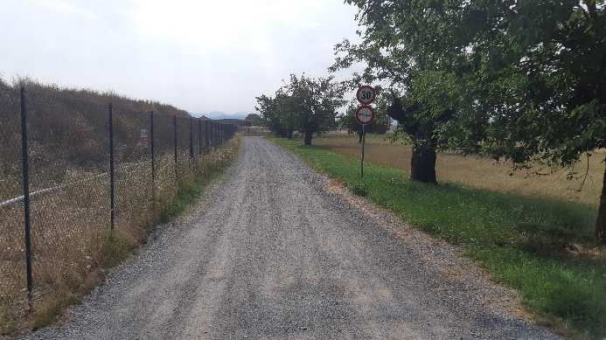
Nel corso dei rilievi non sono stati osservati segni di degradazione del suolo nelle aree limitrofe al cantiere.
