Comune di Ivrea

Impianto idroelettrico "Ex-Cima"

RELAZIONE FOTOGRAFICA

VERIFICA DI ASSOGGETTABILITA' A VIA (ai sensi dell'art. 19 del D.Lgs 152/2006 e ss.mm.ii.)					
Revisione	Data	Descrizione	Redazione	Verifica	Approvazione
0	01/04/2021	Prima emissione	Ing. P. Pozzi	Ing. A. Corona	Ing. A. Corona

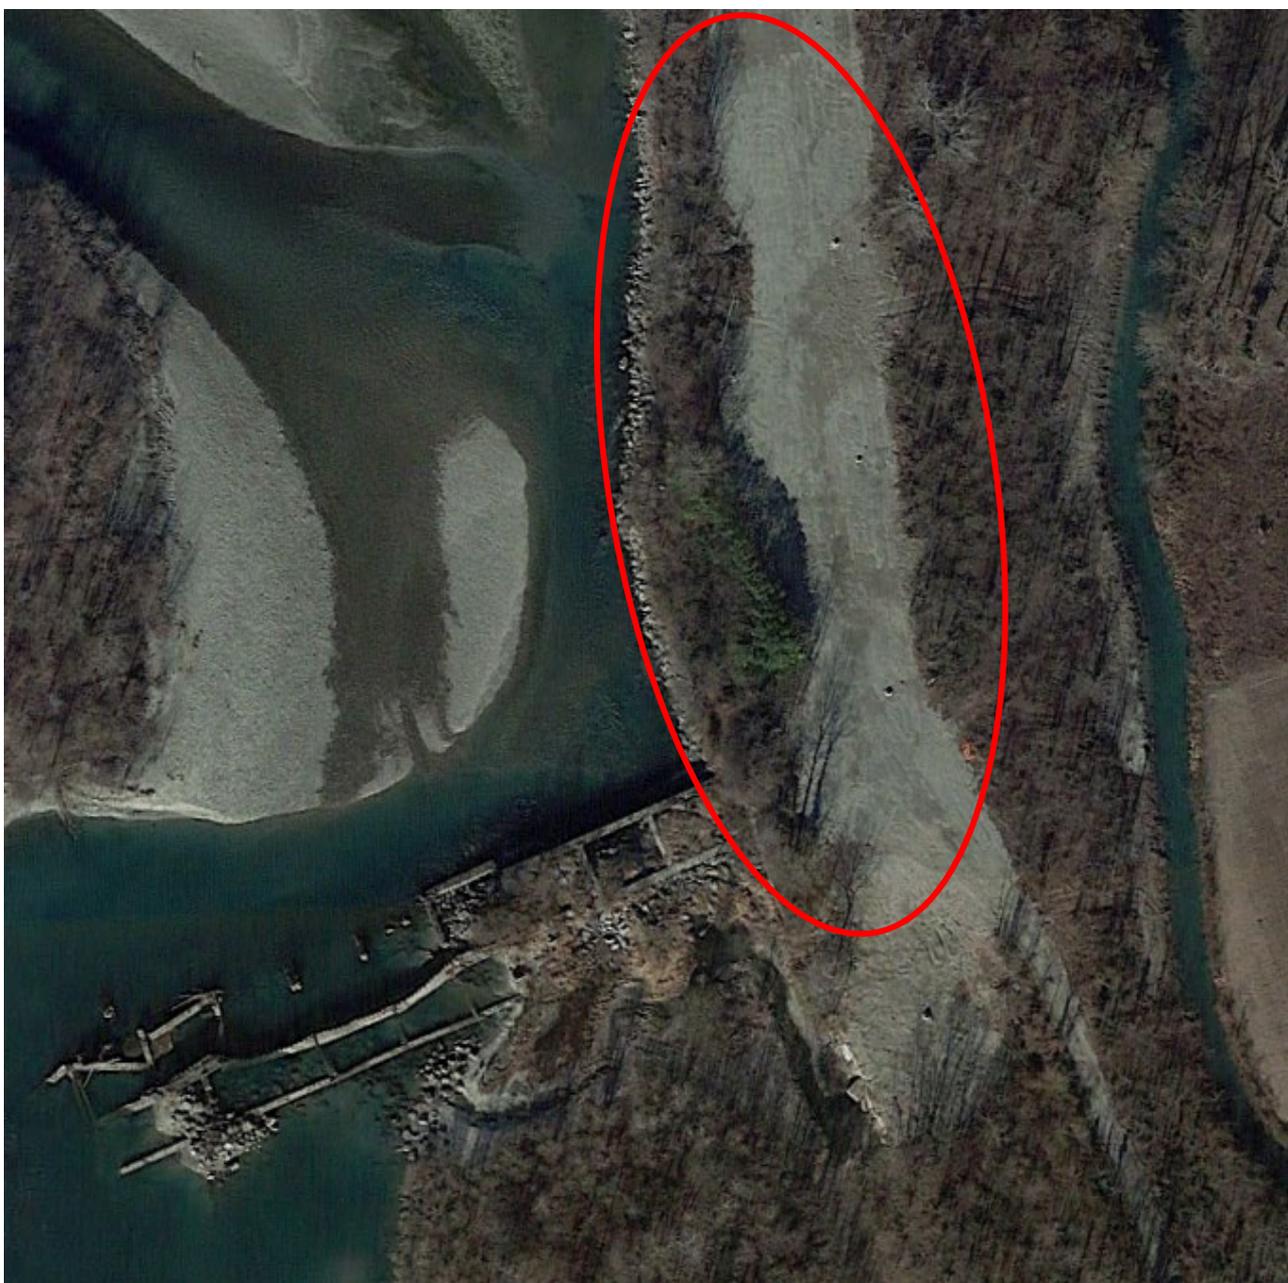
FIGURA 6 – DETTAGLIO UBICAZIONE AREA DI CANTIERE IN SPONDA SINISTRA

In sponda sinistra della Dora Baltea, nell'area in cui è prevista la realizzazione dell'edificio di centrale sono stati recentemente eseguiti dei lavori di sistemazione arginale e di adeguamento di un collettore fognario (che non verrà interessato dalle opere, e che prevede lo scarico delle acque di troppo pieno a valle della futura traversa).

I lavori, terminati nell'anno 2017-2018, hanno previsto la realizzazione di un'importante viabilità di accesso in stabilizzato, con forte riduzione della vegetazione periarginale, riducendo di fatto la naturalità delle aree.

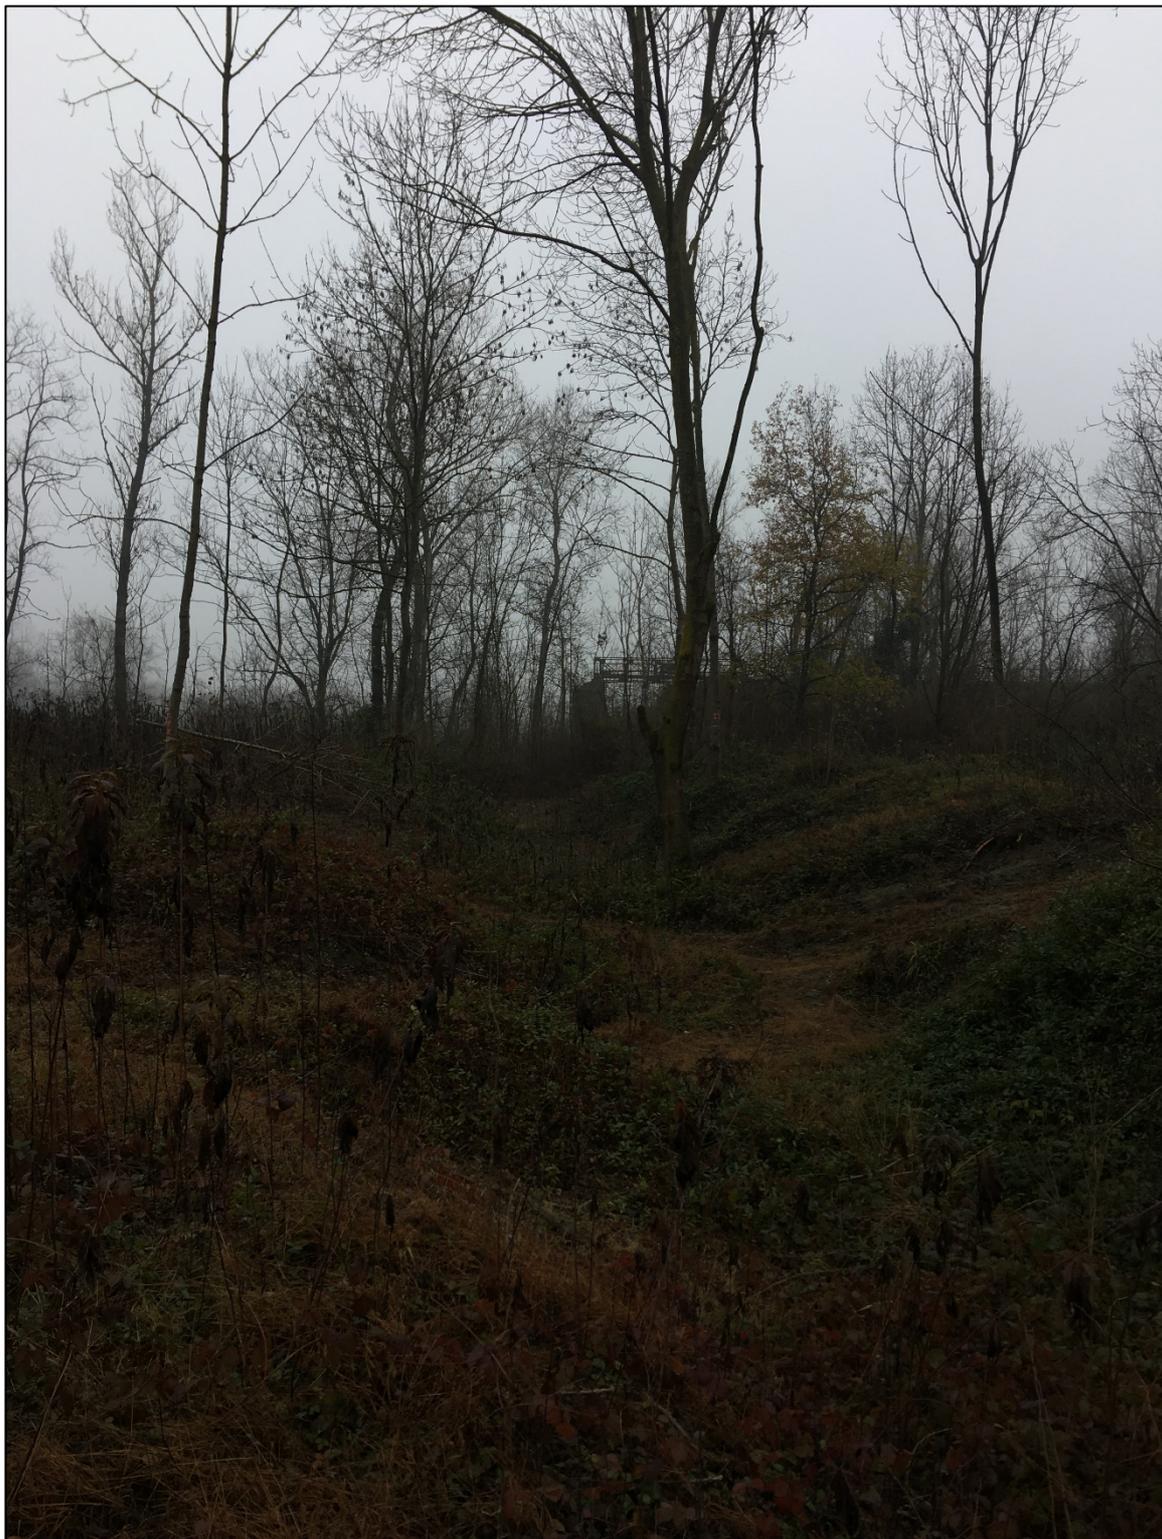
FIGURA 22 – SCALA DI RISALTA ITTIOFAUNA (ALVEO EX CANALE ARTIFICIALE “CORNETTO”)

Si evidenzia che le aree oggetto di intervento per la realizzazione del passaggio di risalita della fauna ittica, similmente a quanto avvenuto in sponda sinistra, sono state interessate da un recente intervento selvicolturale autorizzato con D.D. 13 dicembre 2018 n. 4087 dalla Ditta Ronco Giacinto s.s. (Codice A1813A), che ha comportato una forte riduzione della componente arborea (indipendente da Edil Samar), come evidenziato nella Relazione Forestale e nelle immagini seguenti.
