RELAZIONE SULLO STATO VEGETAZIONALE DEGLI ULIVI

In data odierna, 16/12/2020, il sottoscritto ha effettuato un sopralluogo presso le aree di cantiere (opere anticipate del nodo ferroviario di Bari, Variante ANAS – SS.16 – Tangenziale di Bari), con specifico riferimento alle aree di cantiere Nord (WBS-NV-05B) dove sono allocate le piante di ulivo oggetto di interesse.

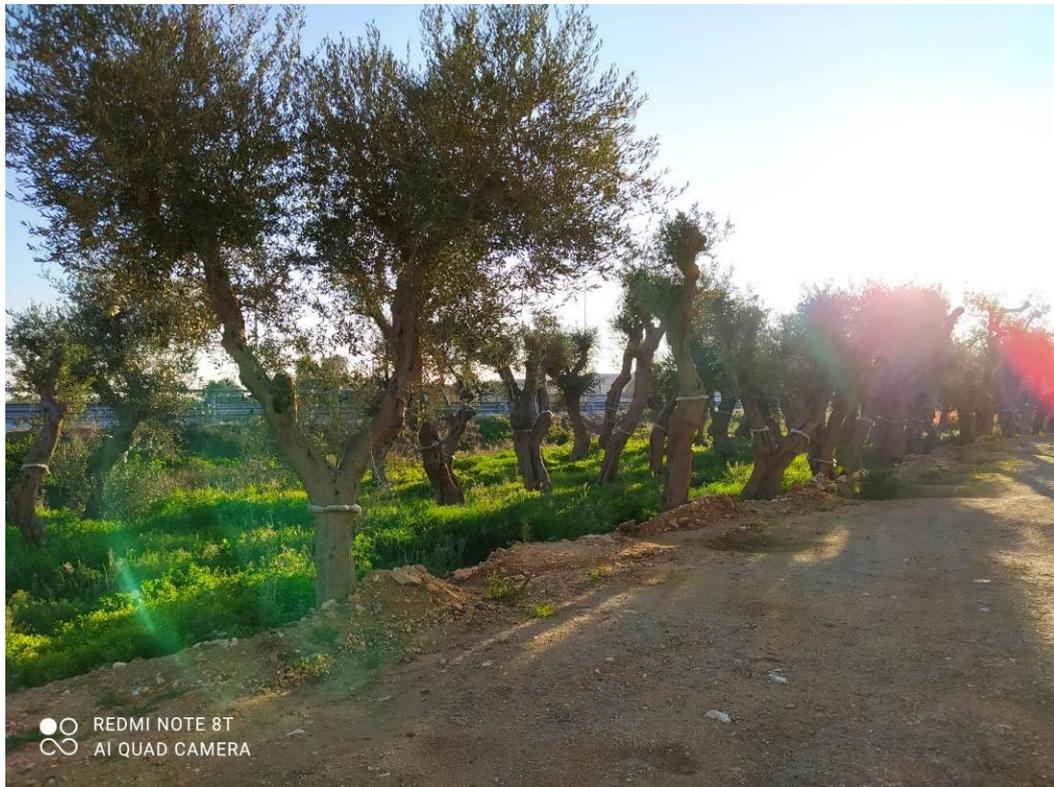
Figura 8: Gruppo 4, vista di insieme.

- Si conferma la fallanza degli ulivi n.78 (Gruppo 4, accidentalmente abbattuto durante le fasi di lavoro e già oggetto di comunicazione al competente UPA in data 17/07/2020), n.29 e n.53 (Gruppo 4, già oggetto di comunicazione al competente UPA);
- Si rileva la fallanza degli ulivi n.114, n.115 (Gruppo 3), n.131 (Gruppo 2);
- Tutte le altre alberature necessitano di:
 - o Potatura di diradamento delle chiome per rimessa in equilibrio del succorpo con la radice e per scongiurare l'insorgenza di microclima favorevole al proliferare di parassiti;
 - o Rimozione polloni basali;
 - o Sfalcio infestanti per tutta l'area di sedime;
 - o Ripristino della barriera contro l'Oziorrinco e gli insetti non alati su tutti i tronchi;
 - o Concimazione con prodotto organo-minerale tipo Dermazoto;
 - o Trattamento con prodotto fitosanitario antiparassitario con solfato di rame;
